**MEMORIAL PARA REGISTRAR DR. ZAMUDIO MORA RV: RECURSOS DE REPOSICION Y, EN SUBSIDIO, QUEJA - RADICAD No. 2020-00127-01**

**Asunto:** RECURSOS DE REPOSICION Y, EN SUBSIDIO, QUEJA - RADICAD No. 2020-00127-01

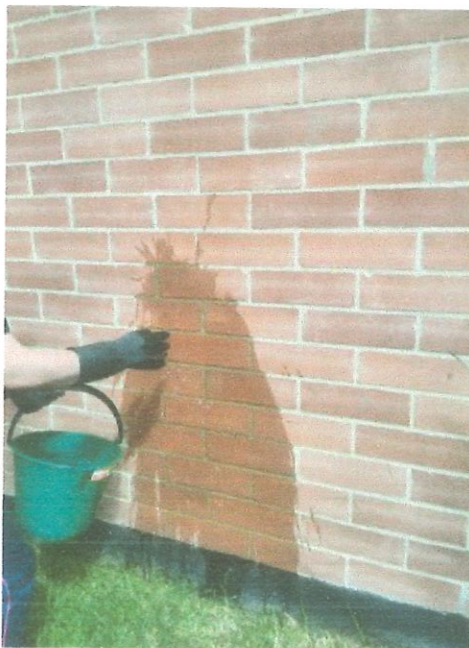
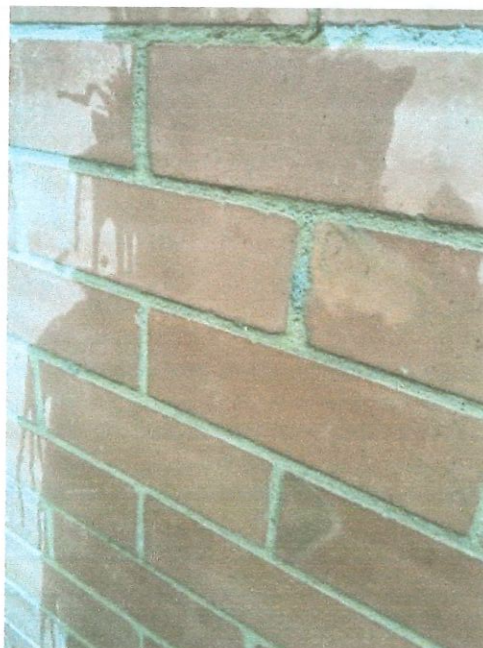
1. Se realizó una prueba de observación que consiste en adicionar agua sobre el muro, con el fin de verificar si el impermeabilizante (hidrófugo) está cumpliendo su función. En las fotografías se muestran los resultados obtenidos.

Puede observarse que el muro no hace repelencia al agua, ni el ladrillo ni el mortero de pega. Ni siquiera se observan zonas puntuales en donde se obtenga protección o el agua no sea absorbida por el muro; lo que sugiere que no hay impermeabilizante sobre la superficie o se ha degradado casi por completo. Dadas las características de la fachada, puede descartarse que el impermeabilizante haya sido aplicado sobre la superficie húmeda, sin tener en cuenta la humedad relativa del ambiente, las humedades residuales del proceso constructivo, las humedades activas y sin dejar secar lo suficiente después del proceso de lavado o haya sido aplicado sobre ácido residual; pues generalmente en estos casos, se presentan manchas blancas diferentes a las eflorescencias y áreas brillantes, por hidrolización y reacción de las siliconas. Además en estos casos, se notaría alguna protección puntual (zonas en donde no se presente absorción de agua).

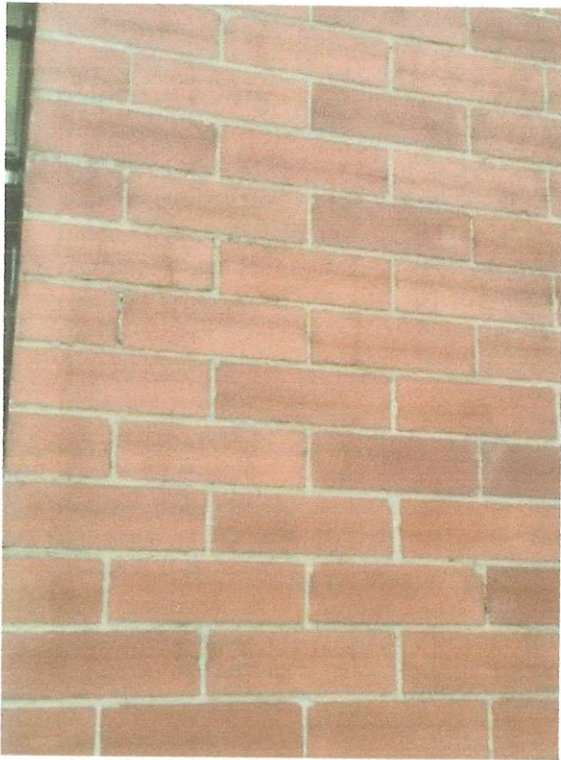
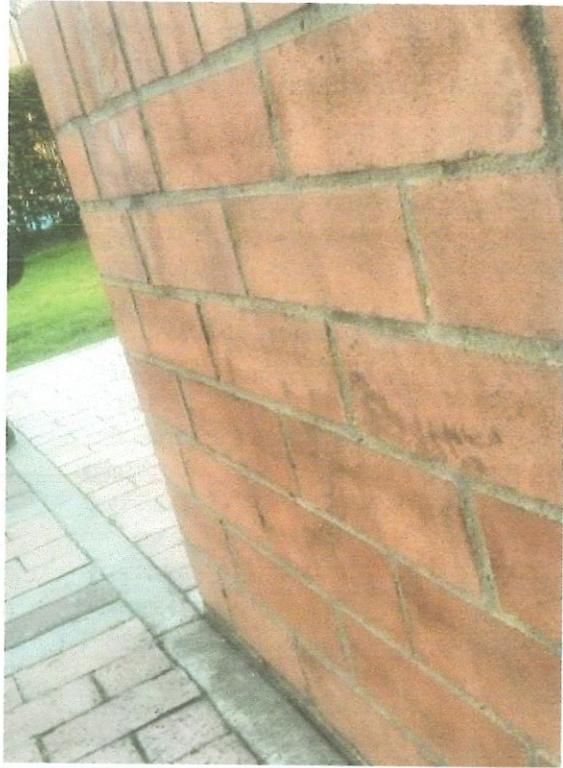
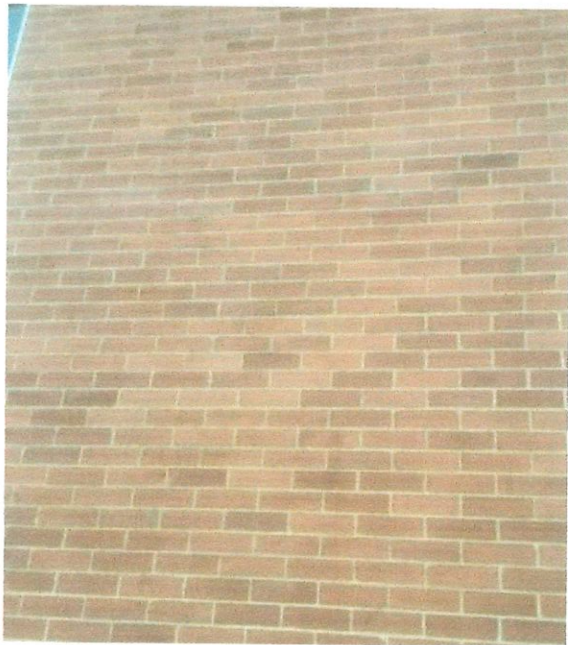
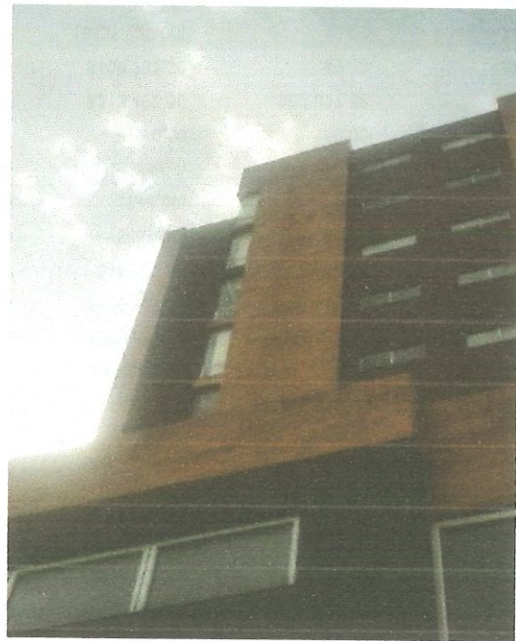
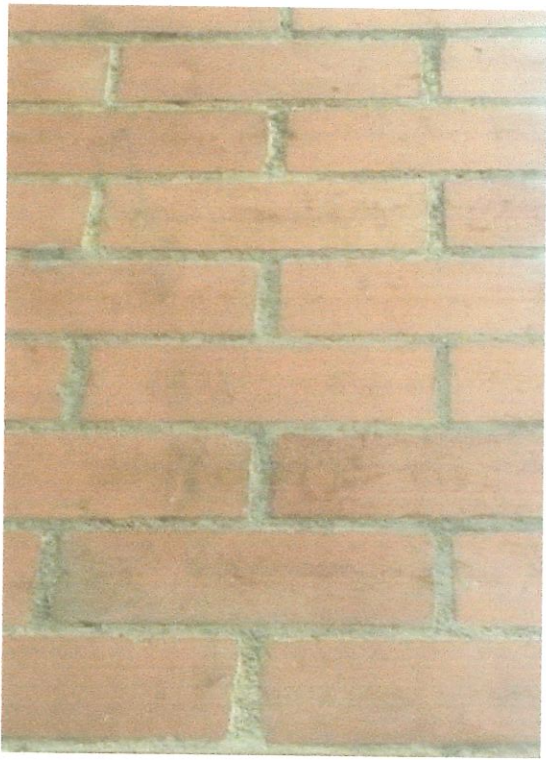
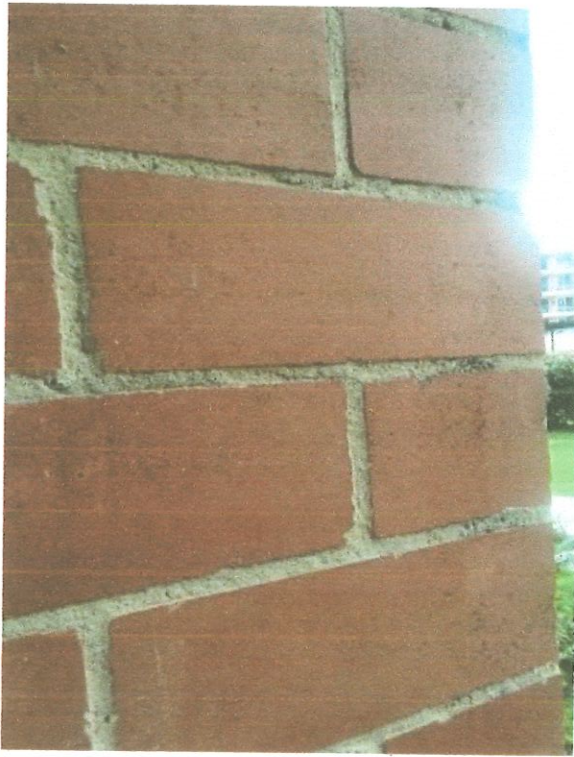
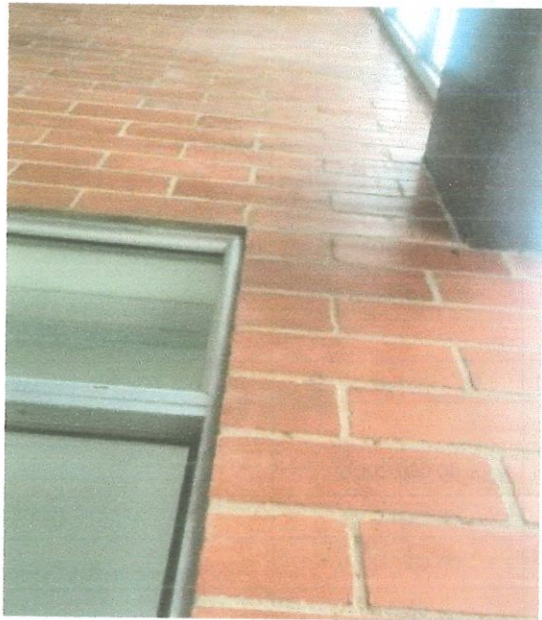
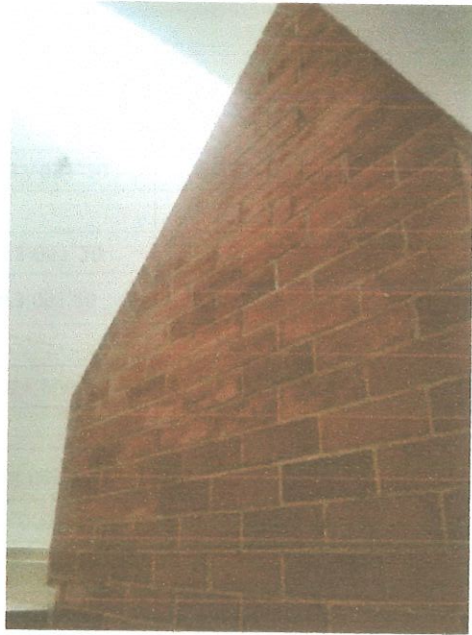
2. Se encontraron zonas con meteorización tanto en el exterior como en el interior, lo que podría ser causado por un inadecuado proceso de lavado. En las fotografías se observa lo encontrado.

Estas áreas que han iniciado proceso de meteorización no pueden regresarse a su estado inicial y pueden generar mayor presencias de agua en el poro del ladrillo por lo que cuando se realice nuevamente el proceso de impermeabilización, se puede disminuir el rendimiento del mismo. El deterioro puede detenerse mediante el uso de un consolidante mineralizante, para así evitar el reemplazo de la pieza. Esta situación, en una obra tan nueva, es causada generalmente por el uso inadecuado de ácidos, muy concentrados o muy poco enjuague. Además, si la meteorización fuera ocasionada por falta de impermeabilizante, las zonas internas como las escaleras, no habrían sufrido este problema.

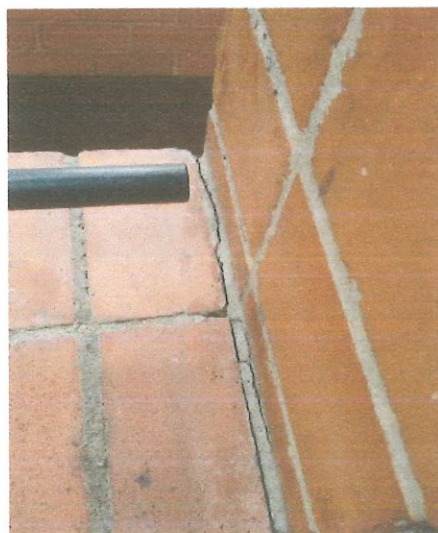
2. **Pérdida de Mortero de pega.** Áreas con ausencia de mortero, piezas fracturadas, y fisuras por asentamiento, las cuales permiten la filtración de humedad al interior de la vivienda. Ver fotos adjuntas.

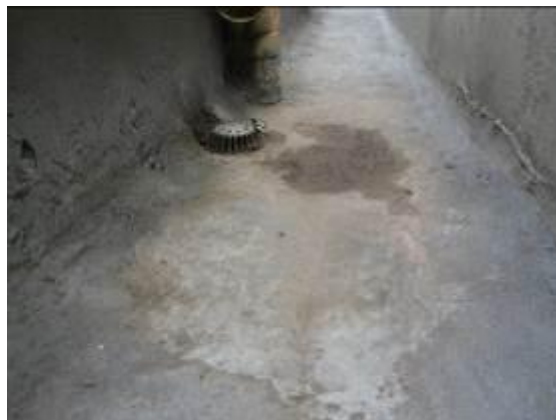
Detalle de canal entre vacío occidental y cubierta norte torre 1. Superficie de canal y media caña con superficie rugosa no apta para aplicar la impermeabilización

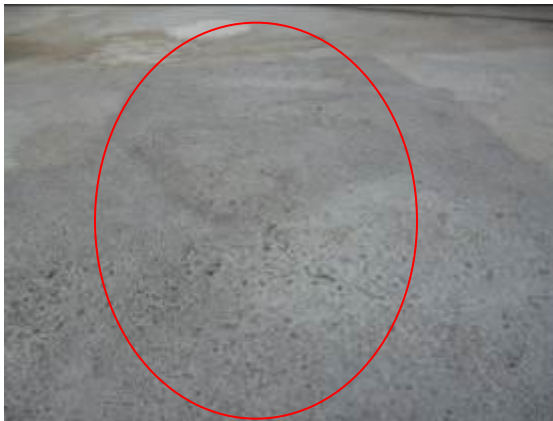
Placa plana sobre el costado oriental torre 1. Se puede observar que han sido continuas las fallas de la impermeabilización por punzonamiento en las aristas o rompimiento en las hendiduras. No obstante, los arreglos no incluyen el mejoramiento del afinado de la superficie por lo tanto se espera que estos problemas se sigan presentando.

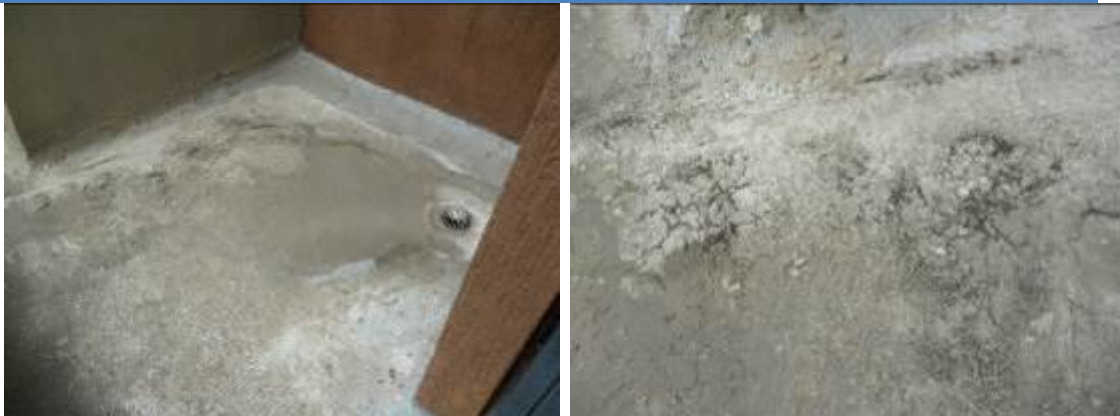
Frente a medidores de gas costado occidente torre 1 también se hicieron reparaciones por falla de la impermeabilización. Se espera que en el corto plazo estas áreas fallen nuevamente debido a la alta rugosidad de la superficie por deficiente afinado.

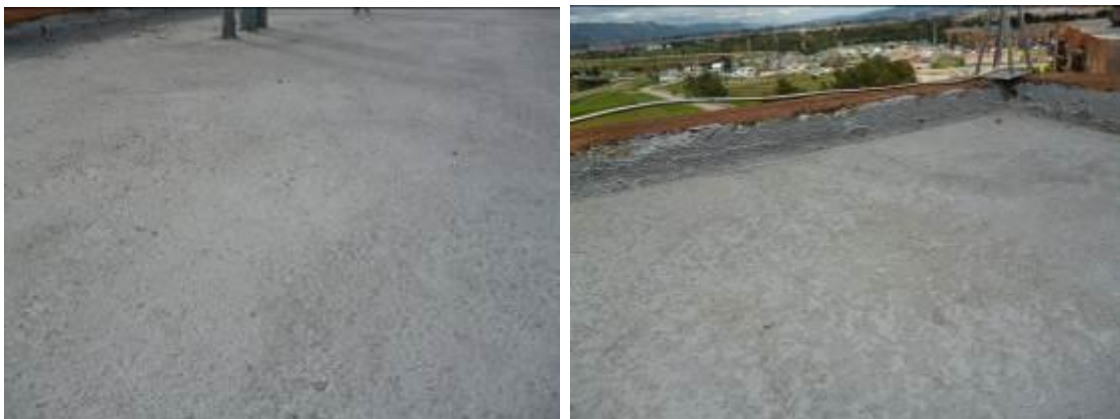
Cubierta junto al vacío occidente en la cubierta del costado sur. Se observa el deficiente estado de la superficie dispuesta para aplicar el impermeabilizante.

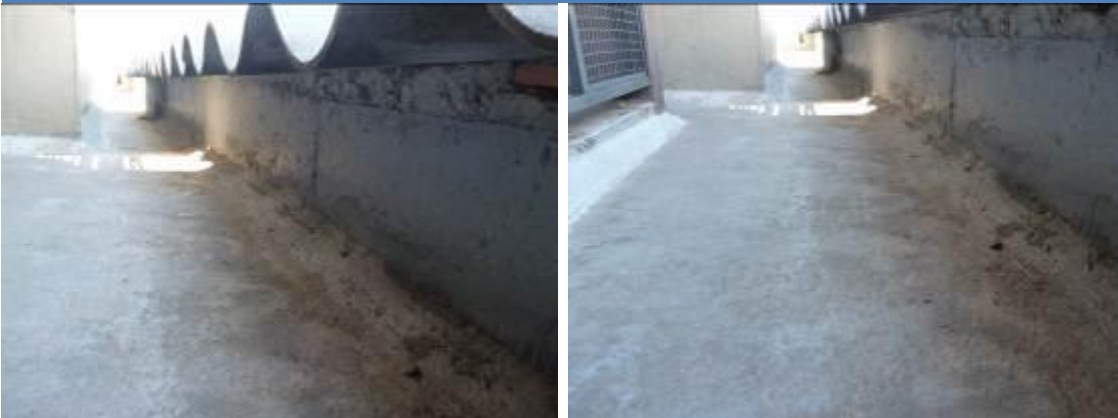
Entre la teja y el vacío occidental por el costado norte. Rugosidad de la placa. Superficie con afinado deficiente, especialmente en media cañas y adicionalmente se observan también pliegues que deben ser recortados y reparados.

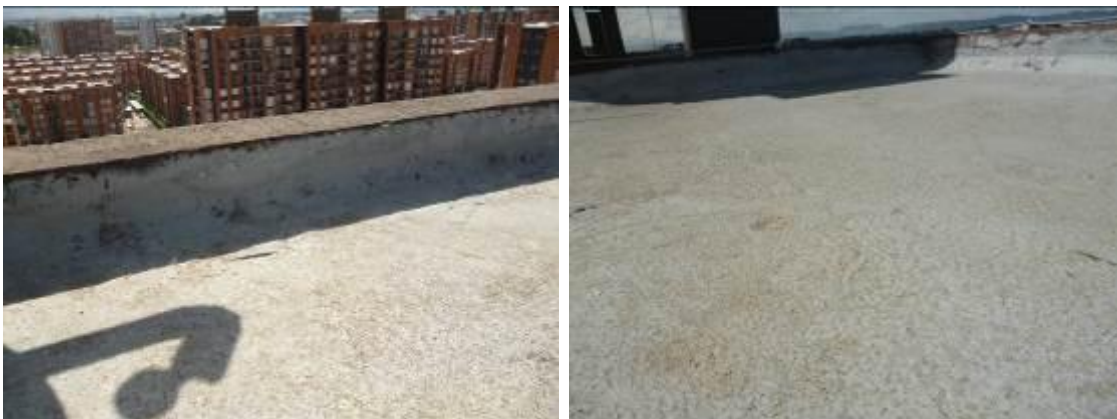
Vista general de la placa de cubierta de cuarto de máquinas. La situación es la misma de las demás cubiertas por deficiencias de afinado de la losa y reparaciones que se han ejecutado.

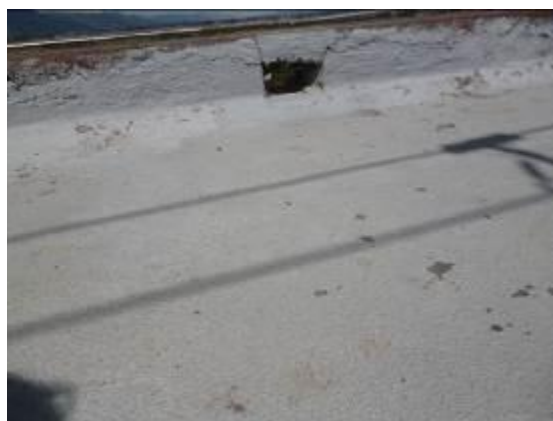
Cubierta cuarto de máquinas Acercamientos para mostrar el mal estado por hendiduras, pliegues y rugosidades.

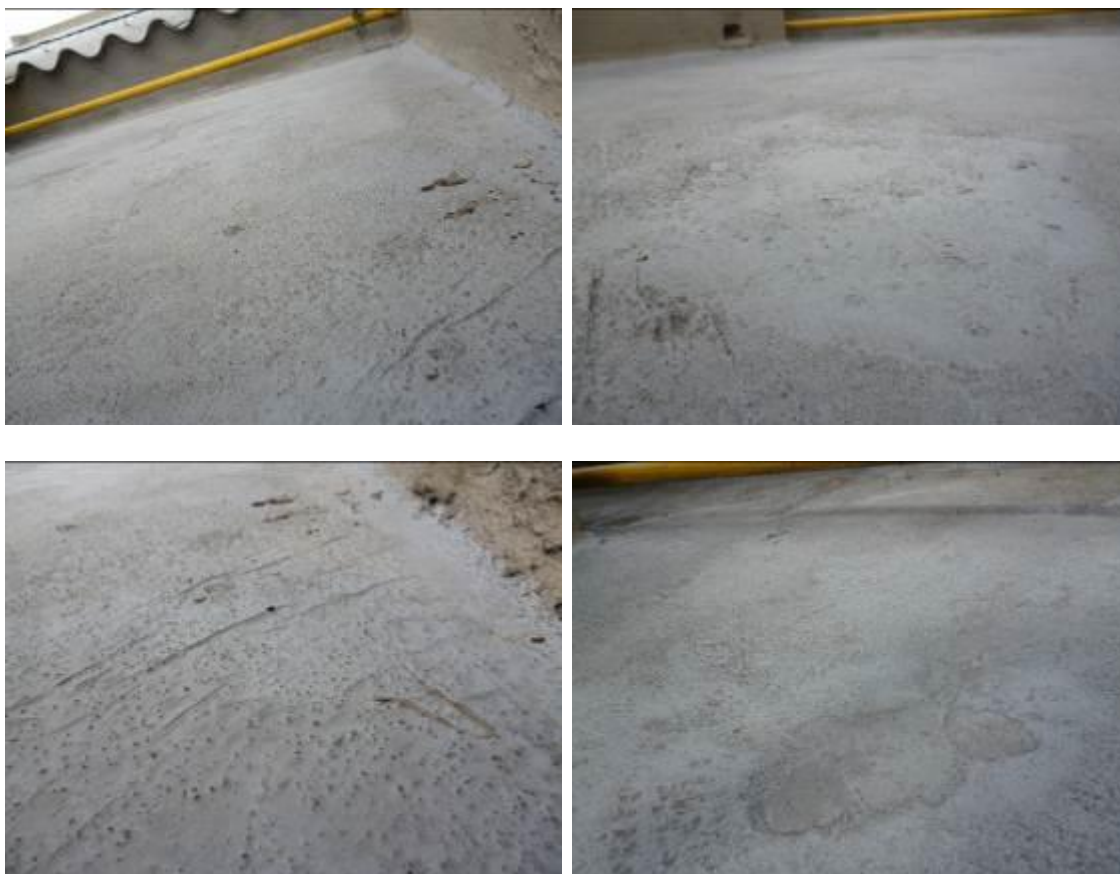
Placa por el costado oriental de la torre 3. En este sector de la cubierta se observa rugosidad, hendiduras y bastantes pliegues de la impermeabilización por deficiente aplicación de la impermeabilización.

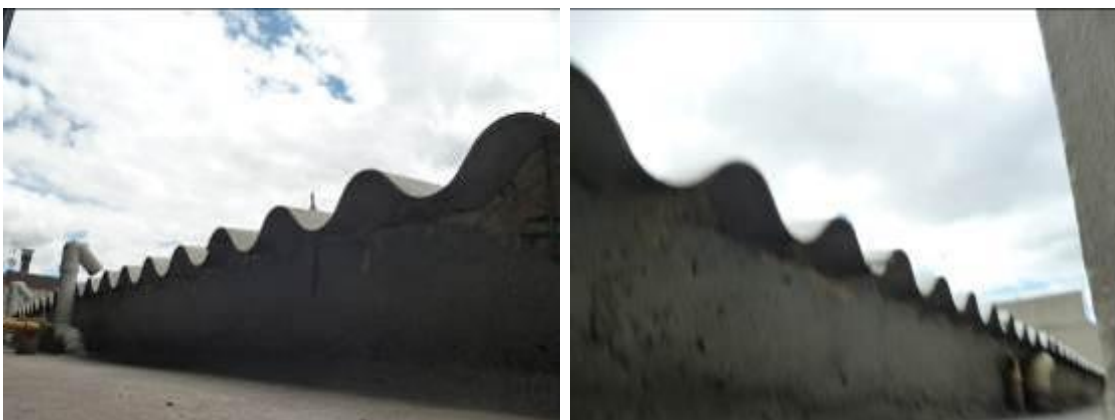
Teja fisurada frente a los medidores del gas por el costado occidental torre 1. El apoyo de la teja no es continuo. Adicionalmente se observa una perforación no sellada en el muro para instalar un tubo y probablemente está filtrando agua hacia el interior.

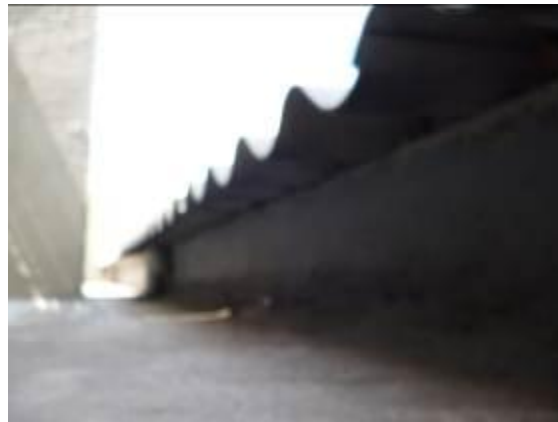
Frente a los medidores de gas por el costado norte torre 1. Muy deficientes las condiciones de apoyo de las tejas lo que explica la rotura de estas en dicho apoyo.. Se llenó el espacio del roblón de la teja con desperdicios de obra y mortero lo que no garantiza ni un buen apoyo ni el sello eficiente que evite entrada de agua y viento

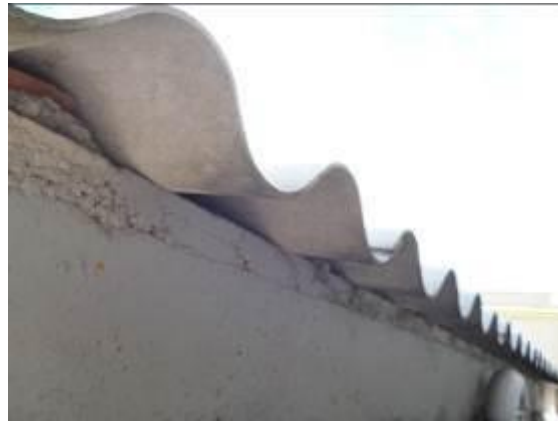
Costado norte frente al vacío oriental torre 1. Misma situación de apoyos no homogéneos y deficientes sellos del roblón de las tejas.

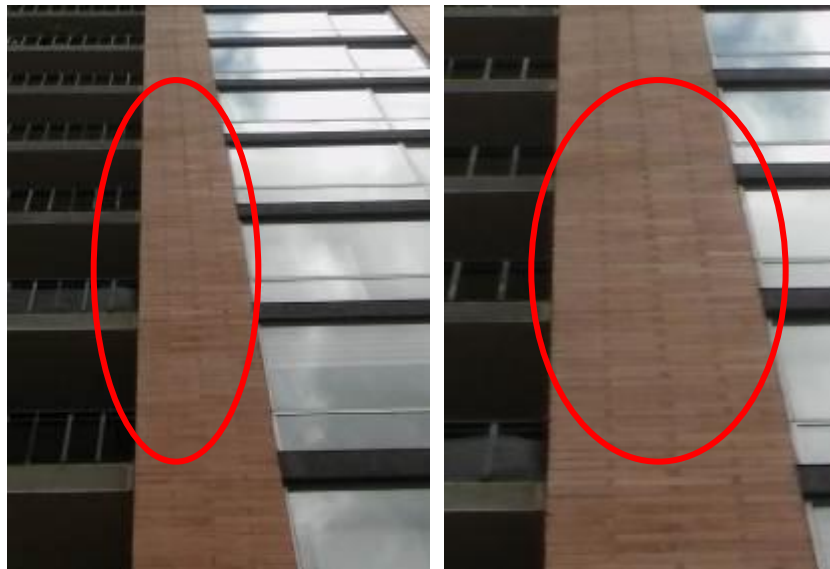
Ladrillo fachada occidental torre 1 piso 5 a piso 12 deterioro por meteorización acelerada

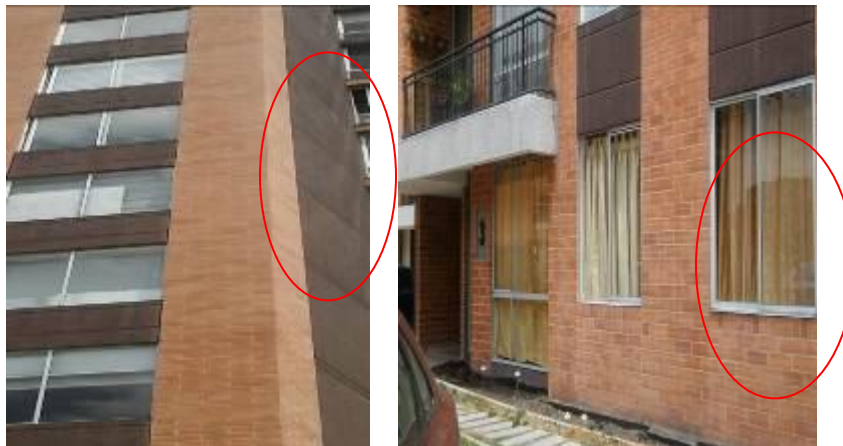
Se evidencia afectación por meteorización acelerada y media en gran parte de la fachada principal torre 3

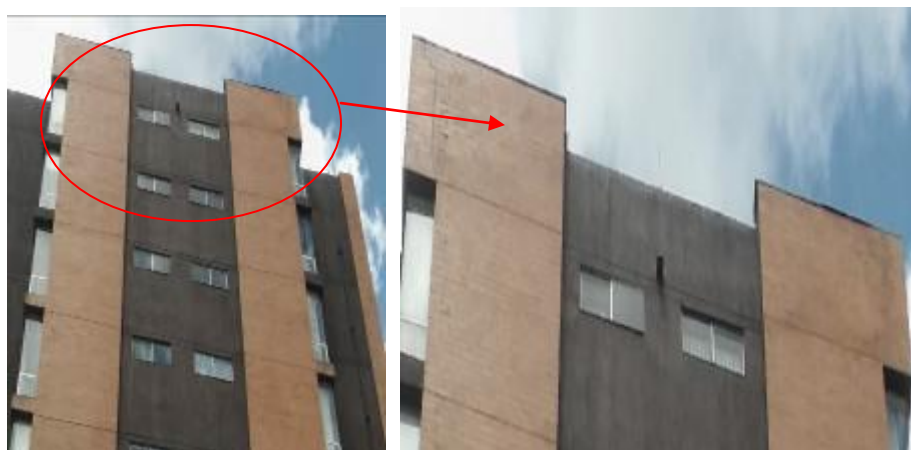
Deterioro acelerado en el acabado de ladrillo por meteorización acelerada y media.
