REPÚBLICA DE COLOMBIA
RAMA JUDICIAL DEL PODER PÚBLICO
JUZGADO SEXTO ADMINISTRATIVO DEL CIRCUITO DE POPAYÁN
Carrera 4ª # 2-18. Tl: 824313.
Email: J06admpayan@cendoj.ramajudicial.gov.co

Sentencia No. 71

Expediente: 19-001-33-33-006-2016-00033-00
Actor: LUS MARÍA GOMEZ Y OTROS
Demandado: NACIÓN- MINISTERIO DE MINAS Y ENERGIA Y OTROS
Medio de Control: REPARACIÓN DIRECTA

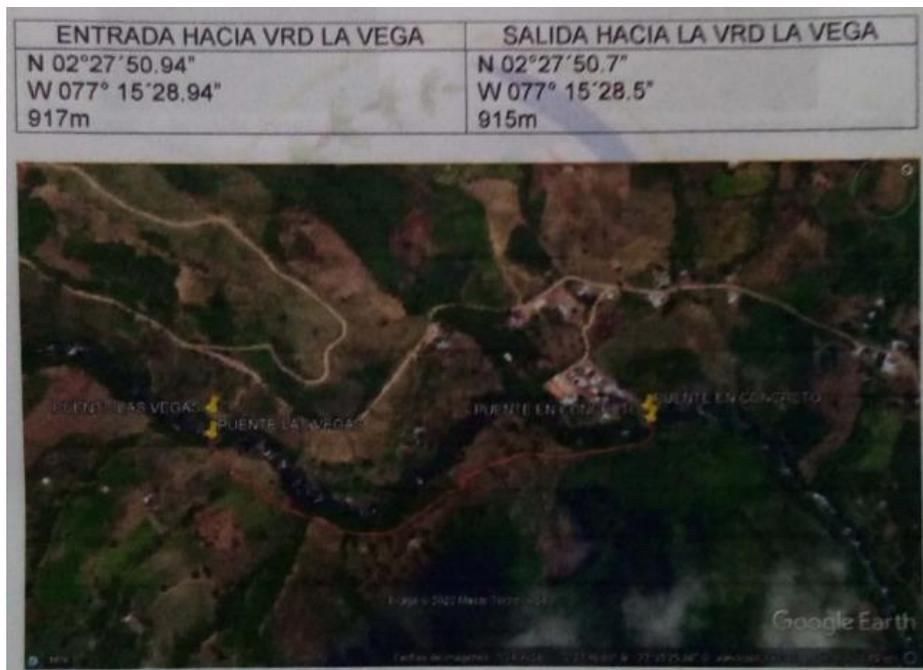
La sección transversal es aproximada a 1.5M y una longitud de 14.21M de extremo a extremo, la distancia que existe entre puentes corresponde a un aproximado de 642.49M.

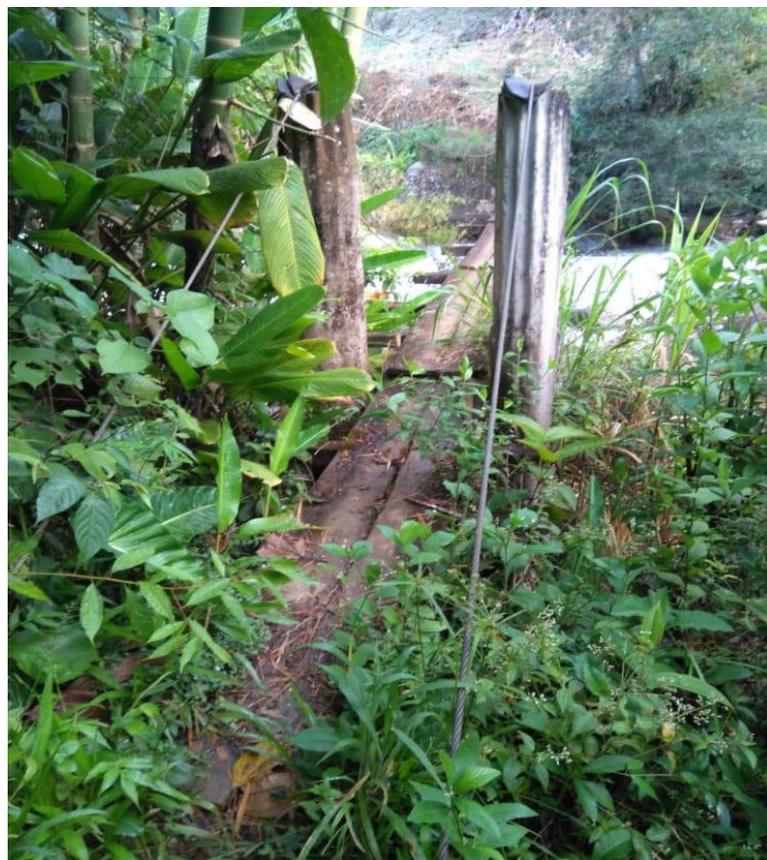
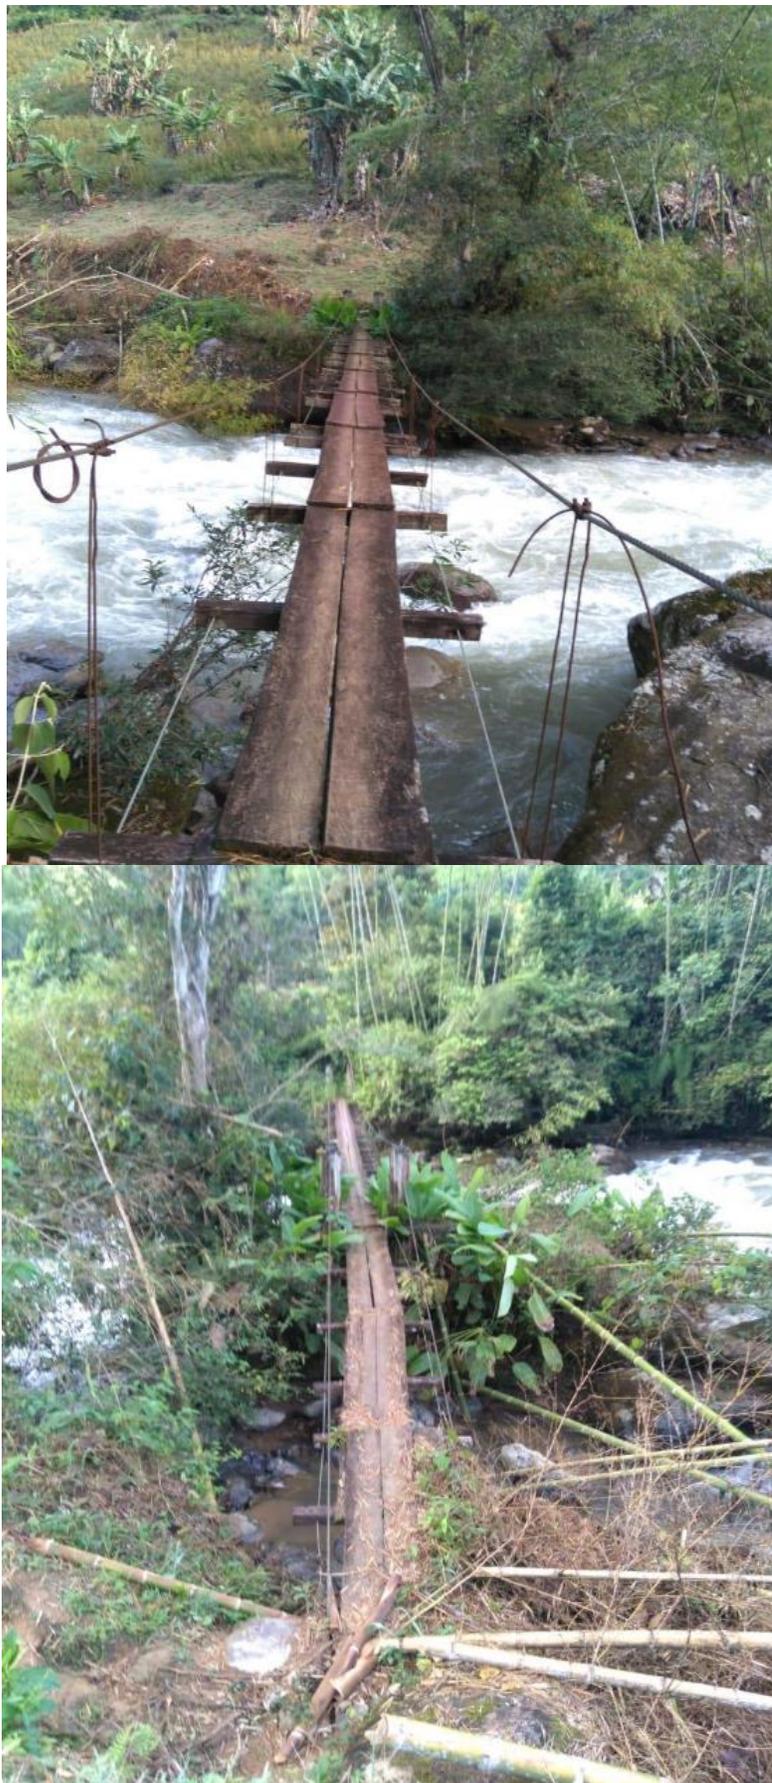
Aunque el puente reconstruido presenta mejores condiciones que las descritas para el puente que colapsó, este tampoco cumple con las Normas Y especificaciones de las obras civiles consignadas en el Instituto de Vías, acogidas por la Oficina de Infraestructura del Departamento del Cauca y acatadas por las oficinas de Planeación e Infraestructura del municipio de Argelia.

El sitio elegido, no es el mejor; se debió buscar otro lugar con condiciones adecuadas para pasar el río por topografía, suelos y estabilidad. La longitud es demasiado larga y lo hace inseguro; no tiene protección horizontal y el amarre de las vigas trasversales puede desacomodarse en cualquier momento.

El territorio por donde se construyó incluye una hondonada aledaña al río, que hizo que la longitud se incrementara, por lo tanto, la plataforma de piso es mayor y amerita permanentemente un mantenimiento oportuno.
