## INFORME LIQUIDACION INDEMNIZACION

Ref. : *Aviso del Asegurado por daños en bienes de terceros, causados por deficiencias en el mantenimiento de la terraza de cubierta que ha generado filtraciones continuadas en el tiempo durante el año 2019 e incluso antecedentes desde el 10 de agosto de 2018, generando daños al apartamento 601; siniestro con aviso del afectado a la administración desde el año 2018 y 2019 con evolución por falta de atención de la administración a problemas de filtración en la terraza del edificio. La copropiedad se ubica en la Cl 106 No. 13-46 de la ciudad de Bogotá, D.C.*

**CAUSA SINIESTRO :** Deficiencias en mantenimiento y aseo de la cubierta, que permitió filtraciones desde agosto de 2018, hasta la fecha, afectando el apartamento 601.

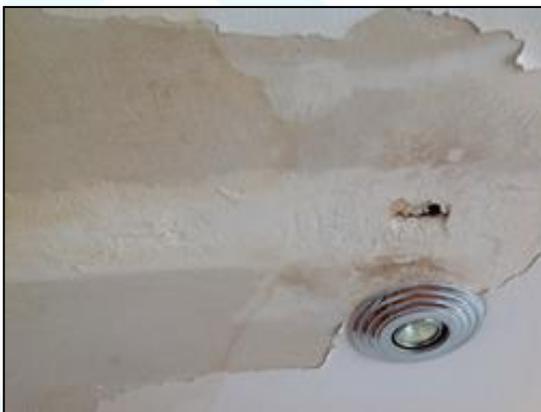
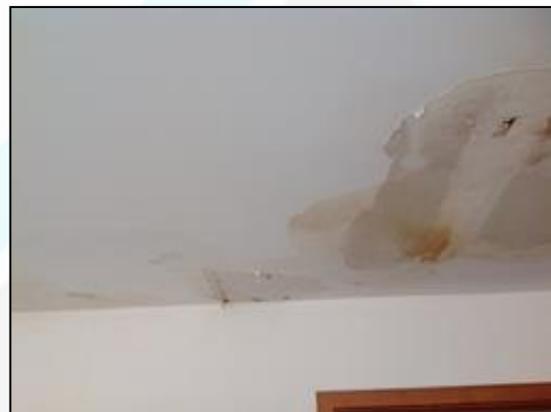
***Daños por filtraciones en sala-comedor. Fuente: Tercero Afectado.***

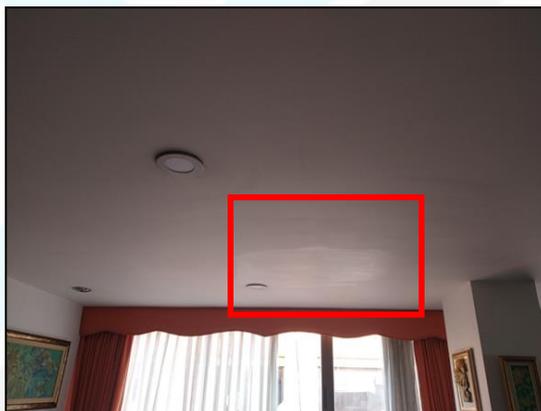
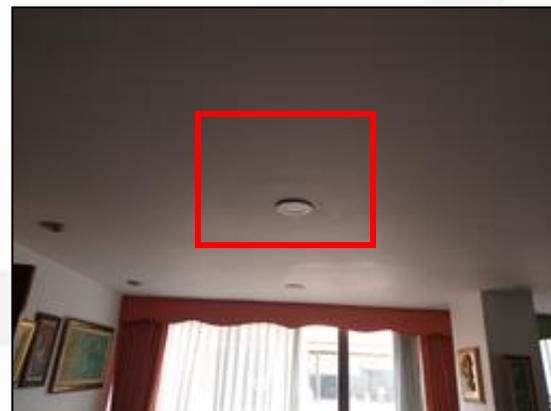
***Reparaciones puntuales adelantadas por el Copropietario. Fuente: Inspección INGEASEG SAS.***

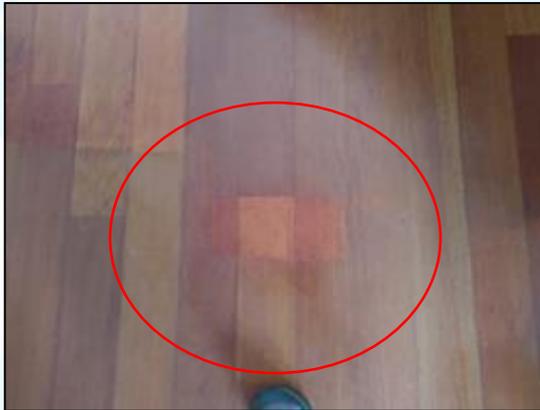
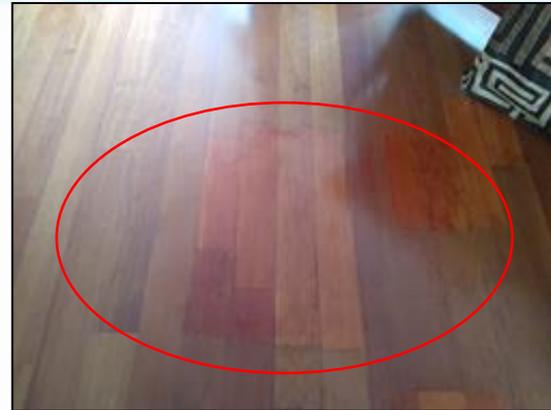
En esta misma área (sala-comedor), también se observan daños en el piso de madera natural, que han sido reparado previamente de manera parcial conforme lo avisado por la afectada.

***Reparaciones puntuales adelantadas por el Copropietario. Fuente: Inspección INGEASEG SAS.***

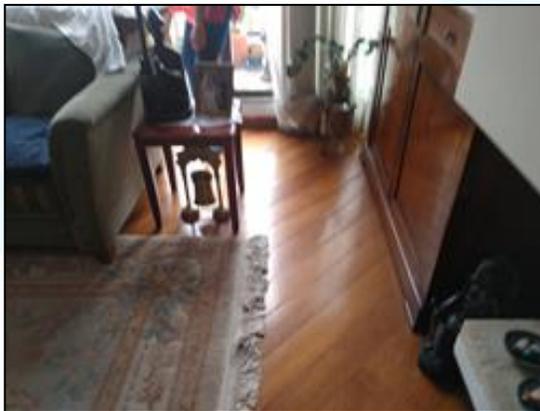
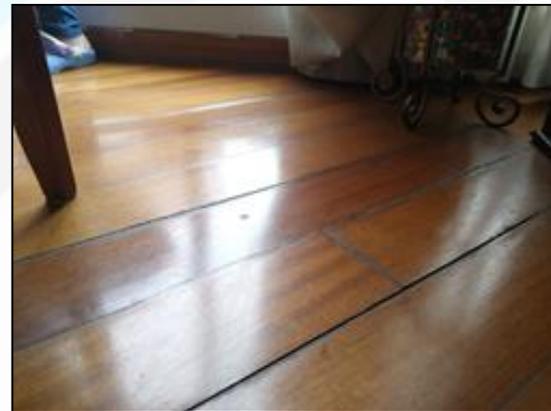
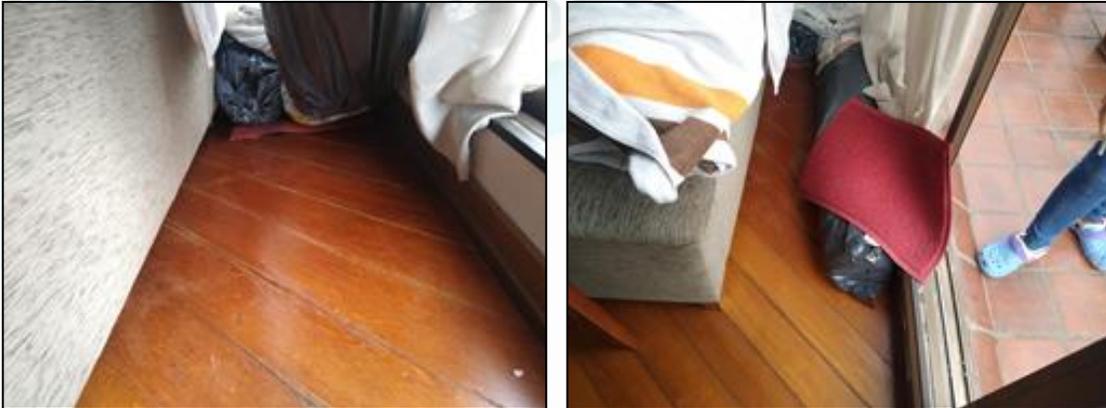
***Daños en piso próximo al balcón. Fuente: Inspección INGEASEG SAS.***

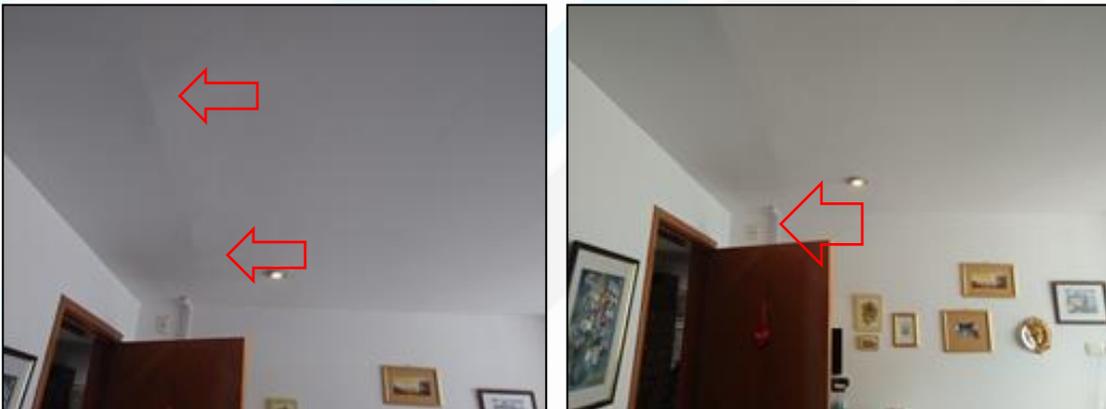
En las alcobas, se observó que el acabado del techo: cielo raso, ya presenta desprendimientos de pintura en algunas áreas.

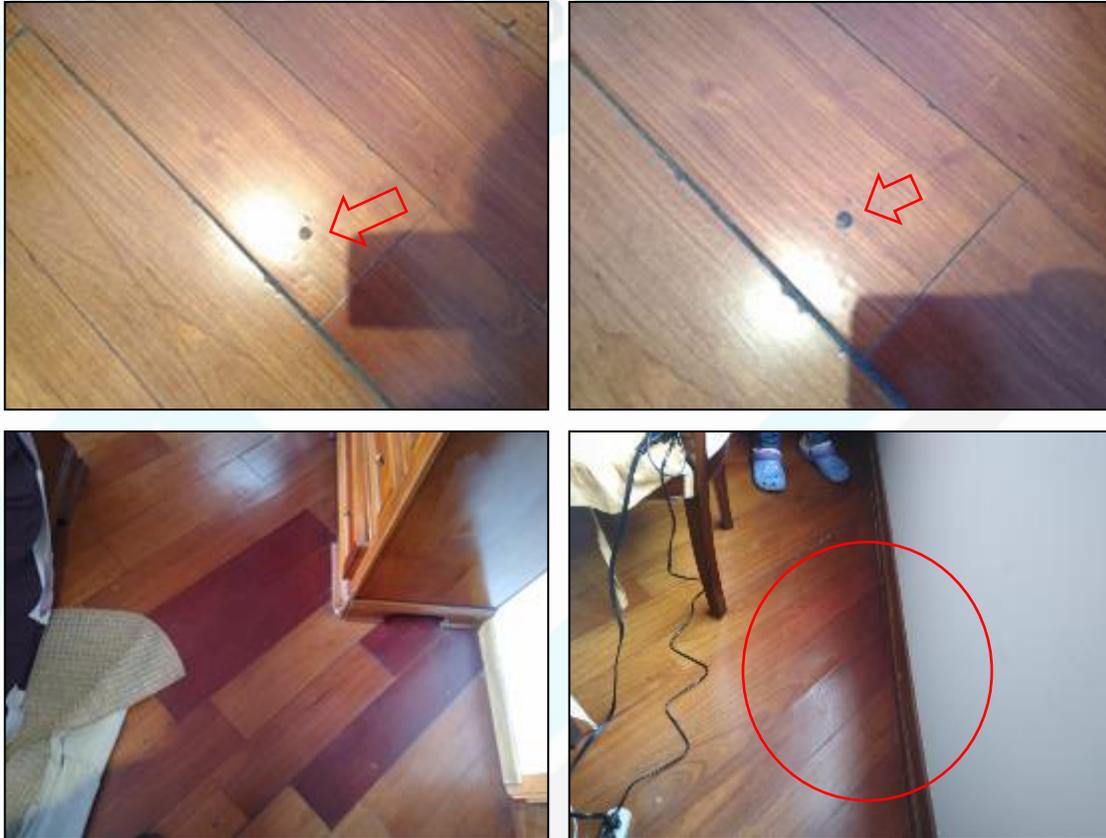
Del mismo modo, el piso de madera ha presentado desprendimientos y deformación de piezas que han hecho necesario fijarlos con tornillería, así como cambios parciales del piso.

**Reparaciones parciales de piso y puntos con levantamientos. Fuente: Inspección INGEASEG SAS.**

6.1	Restauración de pisos en madera natural, desmonte de piezas deterioradas por la humedad, incluye sellado, lacado para pisos de madera	m²	111	\$ 59.000,00	\$ 6.549.000	m²	111	\$ 59.000,00	\$ 6.549.000

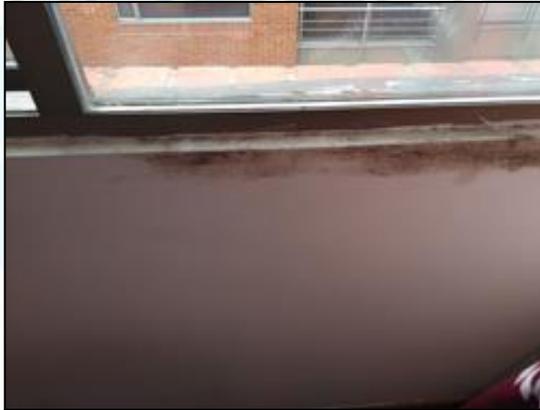
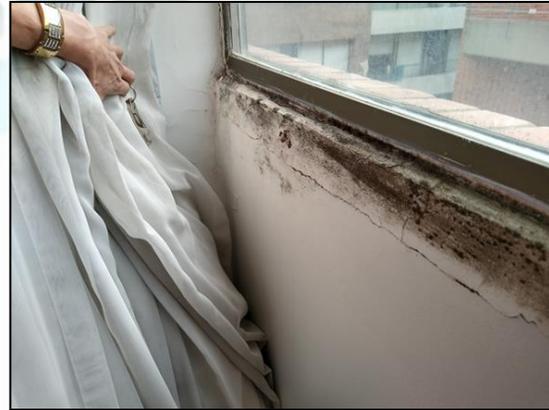
En los vanos de la ventaneria, se presenta humedad retenida, bajo el marco de la ventana por fallos en el sello de este y los trabajos realizados en el pasado durante el cambio de la ventaneria por un sistema anti-ruido; es apreciable el mal estado del antepecho y su acabado y la humedad constante en esta área.

***Humedades en el vano de la ventana, por fallo en el sello de la ventaneria y filtración por el marco de la ventana. Fuente: Inspección INGEASEG SAS.***

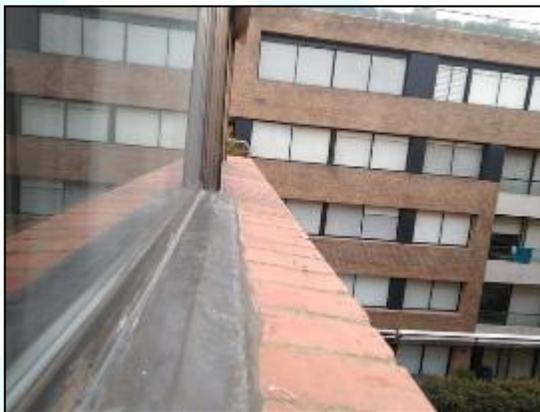
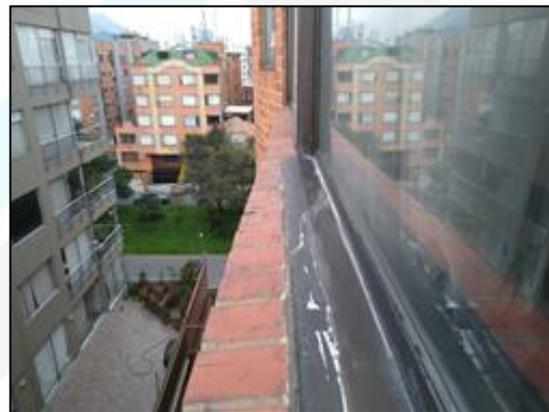
No aceptan del mismo modo daños en las alfajías de las ventanas, puesto que su intervención no fue en esos elementos y estos son derivados de una intervención anterior por parte del apartamento, que cambio la ventanería original por una ventana anti-ruido.

***Detalle de la alfajía metálica muy corta y con espacio contra el ladrillo del antepecho, pro donde el agua se resume por capilaridad al interior del apartamento y que no ha sido corregido. Fuente: Inspección INGEASEG SAS***

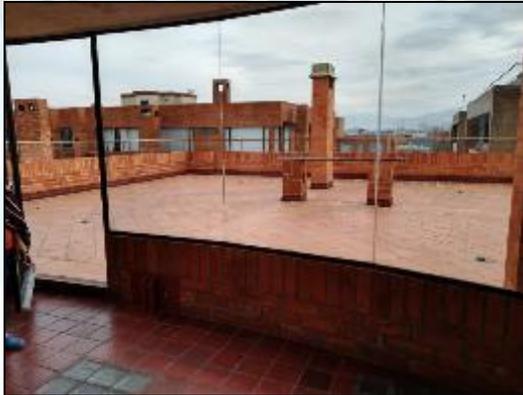
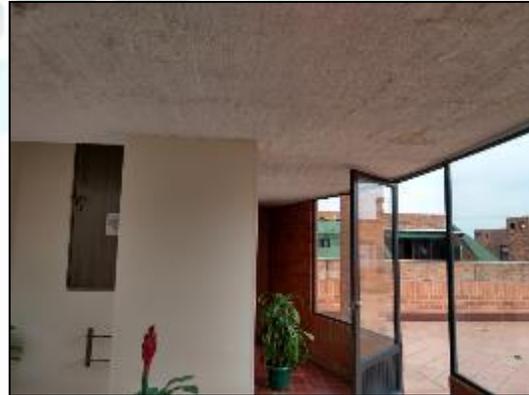
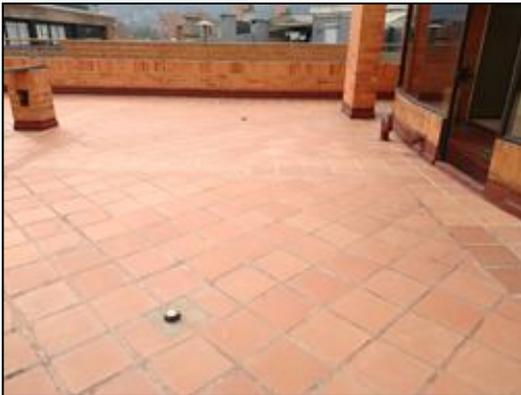
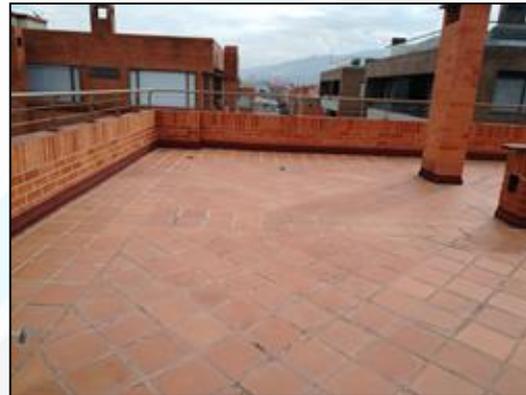
Al realizar recorrido en la terraza del edificio, se encontró una estructura en estado aceptable, aunque si hay evidencias de desprendimientos en el emboquillado entre piezas, que permite la filtración al apartamento, dilataciones sin corregir y fracturas en el enchape de la terraza que lo componen piezas de gres y boquilla en mortero, en el perímetro guardaescobas en mortero con aplicación de impermeabilizante.

**Acceso y vista general de la terraza sobre los apartamentos 601 y 602. Fuente: Inspección INGEASEG SAS**

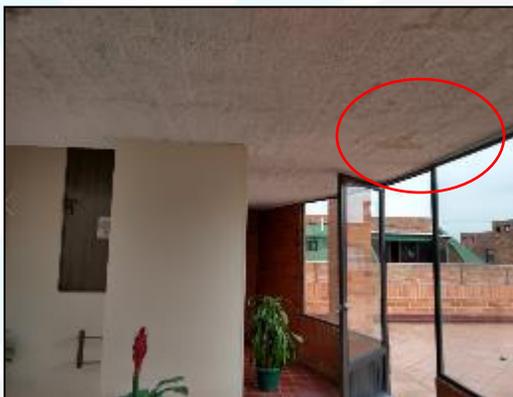
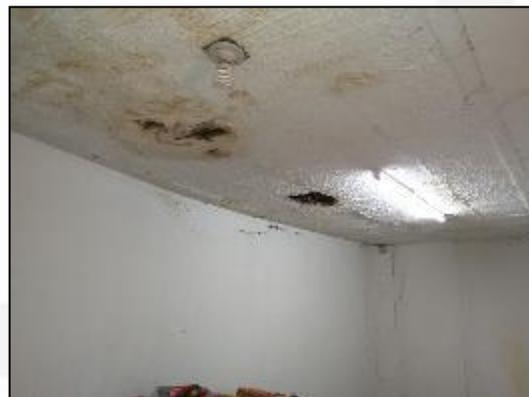
Se identifican, que adicional a las filtraciones en el apartamento, también en zonas comunes, se detectan puntos de fuga de agua que están afectando el techo de otras áreas.

**Evidencias de humedades y puntos de filtración desde la terraza y que afectan igualmente las zonas comunes. Fuente: Inspección INGEASEG SAS**

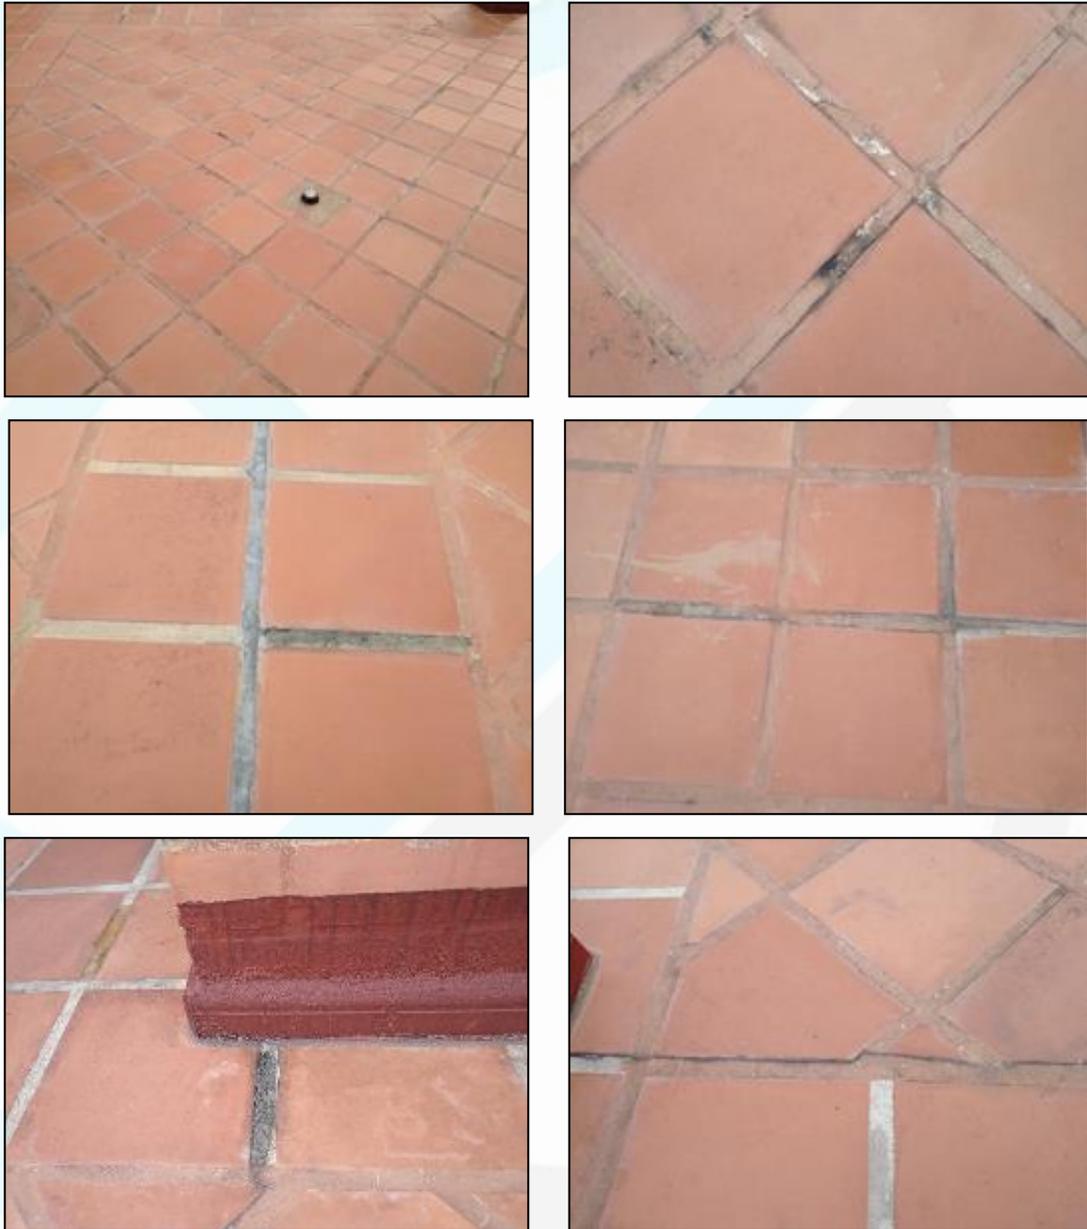
***Evidencia de pérdida y daño en el emboquillado en múltiples puntos de la terraza y que facilita el paso del agua a través de la placa, afectando el apartamento 601. Fuente: Inspección INGEASEG SAS***

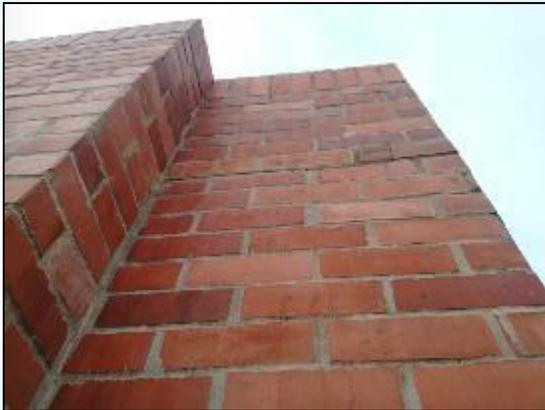
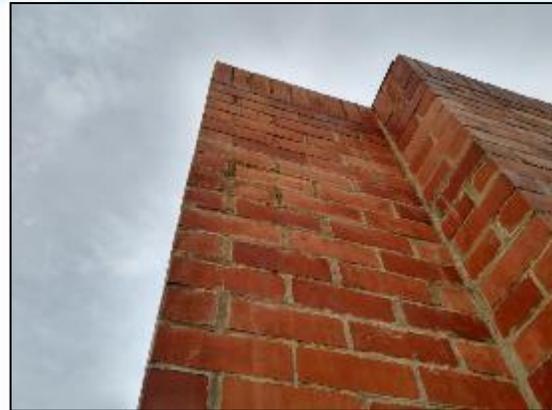
De otra parte, desde el balcón privado del apartamento 601, se observan daños en la fachada que precipitan ingresos de agua al apartamento y que no han sido corregidos por parte de la administración.

***Daños puntuales en la mampostería que, aunque evidencian cambios de piezas y emboquillado, aun no han logrado corregir de fondo puntos de filtración al interior del apartamento, vista desde el balcón de uso exclusivo del apartamento 601. Fuente: Fuente: Inspección INGEASEG SAS***

4 CORRECCIONES DE DEFECTOS EN FACHADAS										
4.1	Cambio de 170 ladrillos deteriorados en la fachada del sexto nivel del edificio, frente al apartamento 601 y en el nivel de la terraza interiormente y exteriormente sobre los muros de antepecho y de hall de llegada	m²	170	\$ 32.500,00	\$ 5.525.000				\$	-

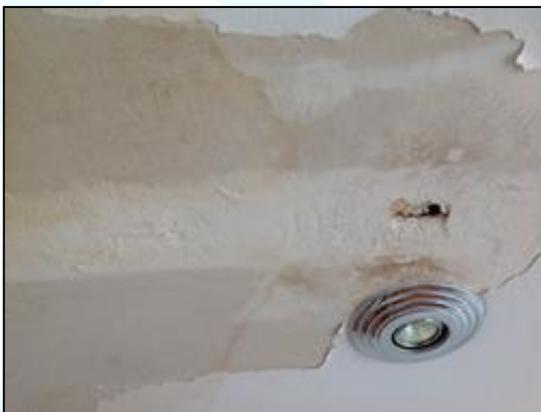
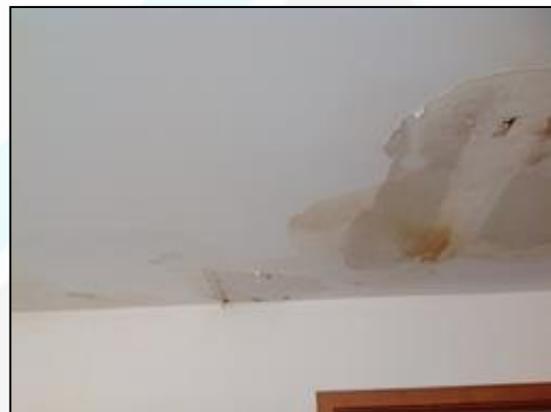
***Daños por filtraciones en sala-comedor. Fuente: Tercero Afectado.***

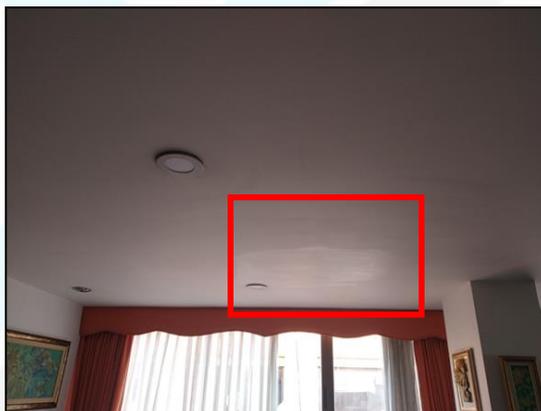
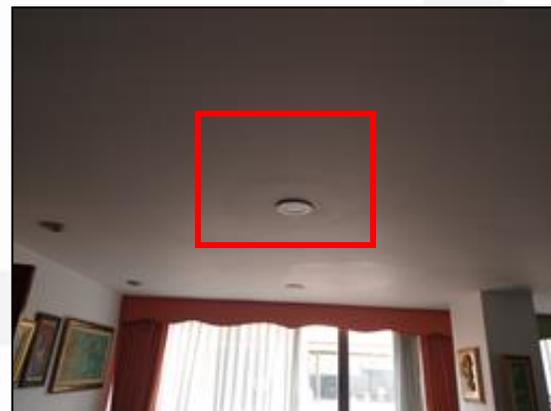
***Reparaciones puntuales adelantadas por el Copropietario. Fuente: Inspección INGEASEG SAS.***

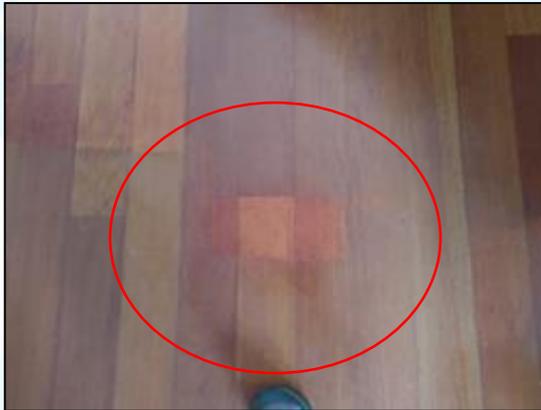
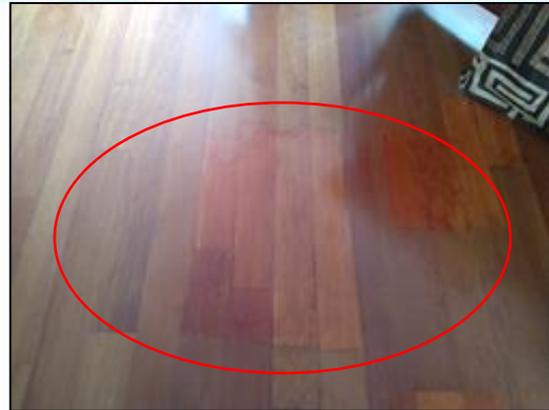
En esta misma área (sala-comedor), también se observan daños en el piso de madera natural, que han sido reparado previamente de manera parcial conforme lo avisado por la afectada.

***Reparaciones puntuales adelantadas por el Copropietario. Fuente: Inspección INGEASEG SAS.***

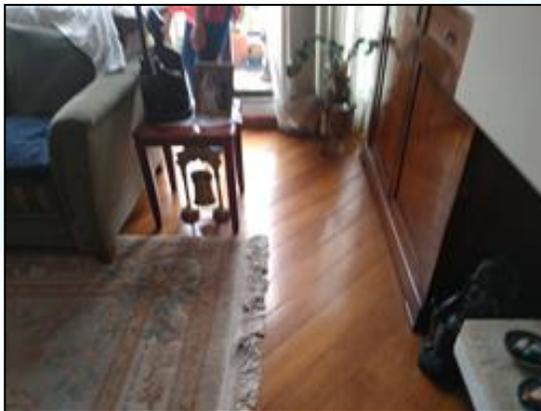
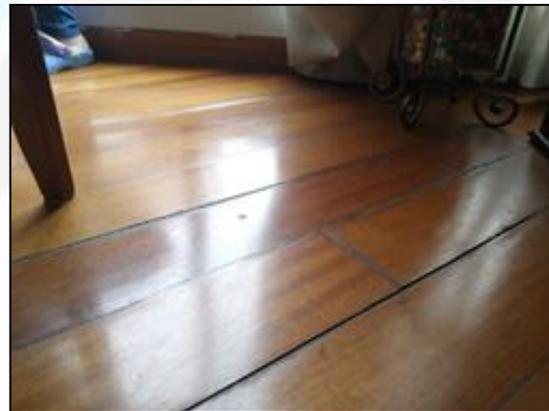
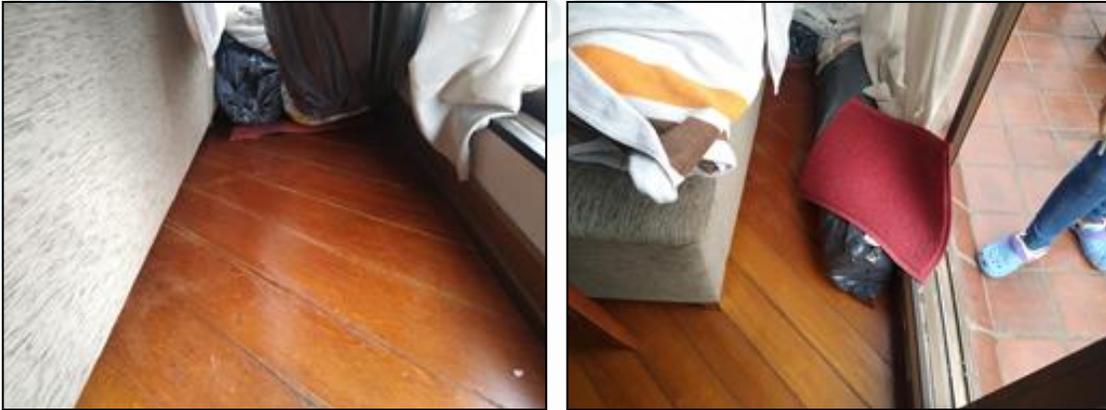
***Daños en piso próximo al balcón. Fuente: Inspección INGEASEG SAS.***

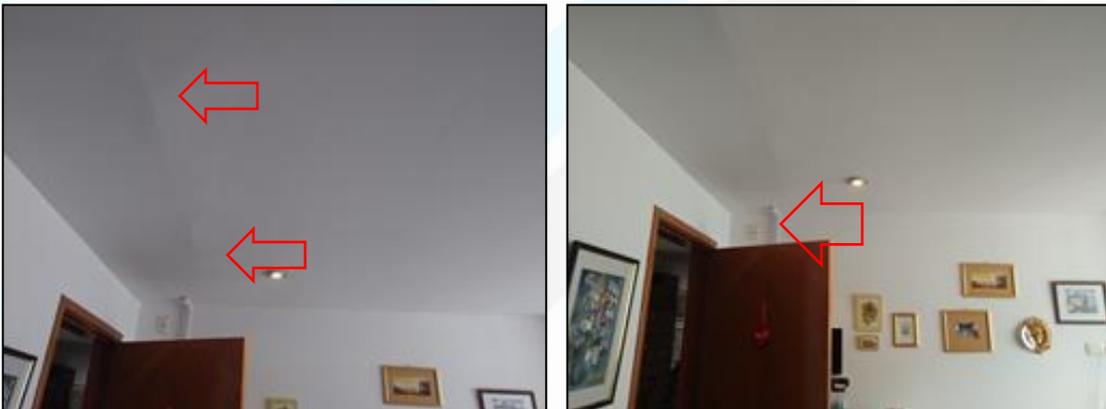
En las alcobas, se observó que el acabado del techo: cielo raso, ya presenta desprendimientos de pintura en algunas áreas.

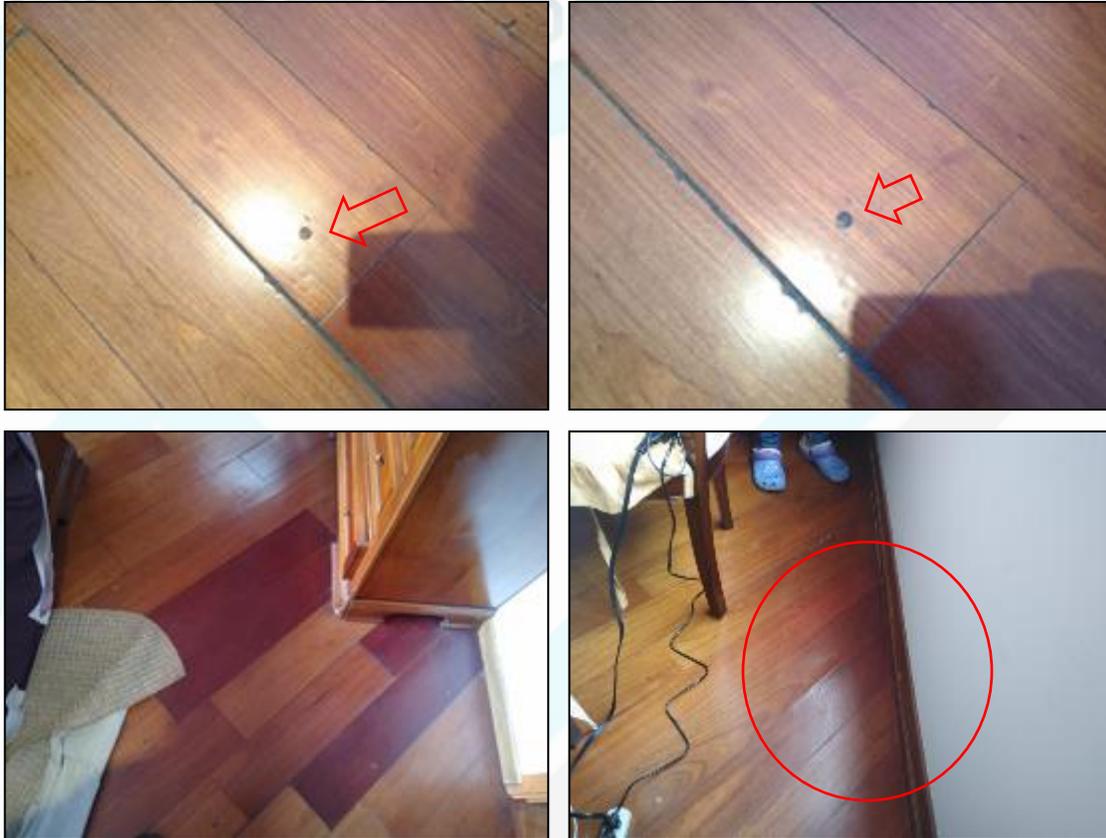
Del mismo modo, el piso de madera ha presentado desprendimientos y deformación de piezas que han hecho necesario fijarlos con tornillería, así como cambios parciales del piso.

**Reparaciones parciales de piso y puntos con levantamientos. Fuente: Inspección INGEASEG SAS.**

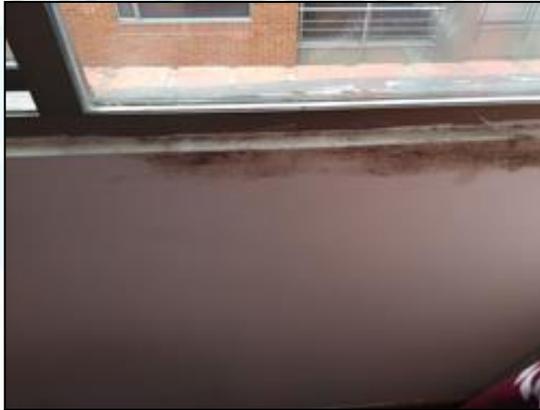
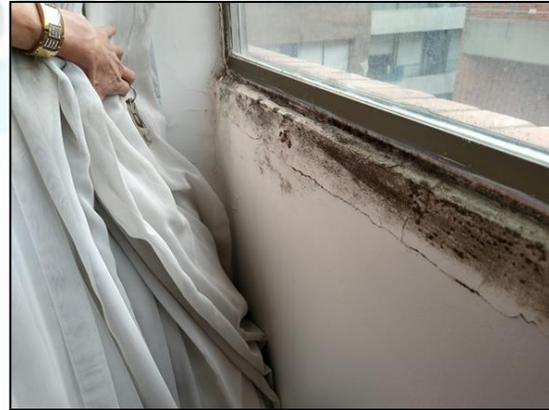
En los vanos de la ventaneria, se presenta humedad retenida, bajo el marco de la ventana por fallos en el sello de este y los trabajos realizados en el pasado durante el cambio de la ventaneria por un sistema anti-ruido; es apreciable el mal estado del antepecho y su acabado y la humedad constante en esta área.

**Humedades en el vano de la ventana, por fallo en el sello de la ventaneria y filtración por el marco de la ventana. Fuente: Inspección INGEASEG SAS.**

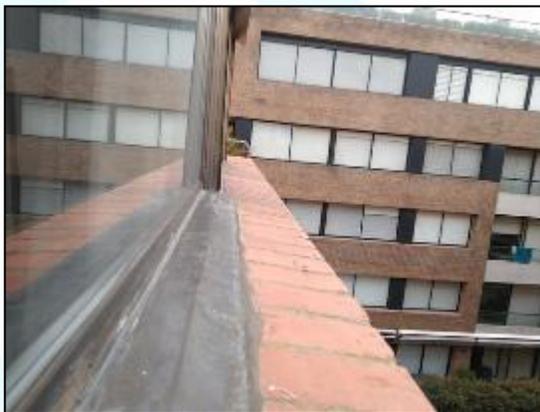
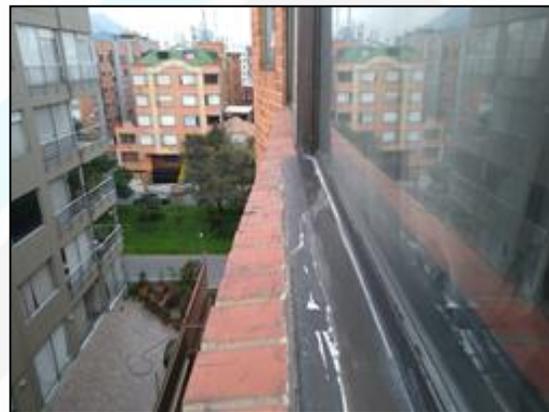
No aceptan del mismo modo daños en las alfajías de las ventanas, puesto que su intervención no fue en esos elementos y estos son derivados de una intervención anterior por parte del apartamento, que cambio la ventanería original por una ventana anti-ruido.

**Detalle de la alfajía metálica muy corta y con espacio contra el ladrillo del antepecho, pro donde el agua se resume por capilaridad al interior del apartamento y que no ha sido corregido. Fuente: Inspección INGEASEG SAS**

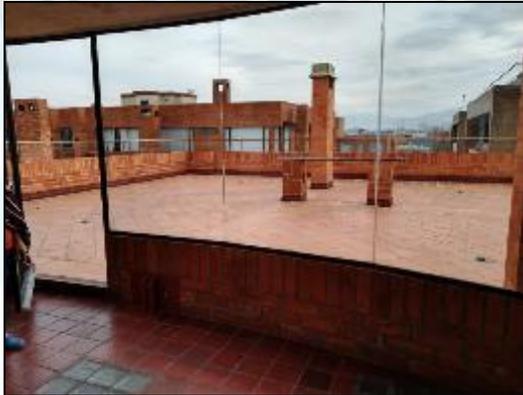
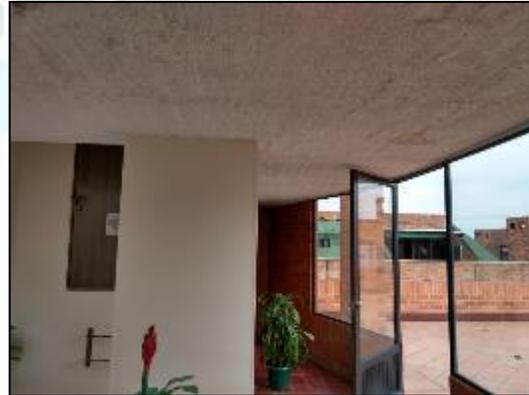
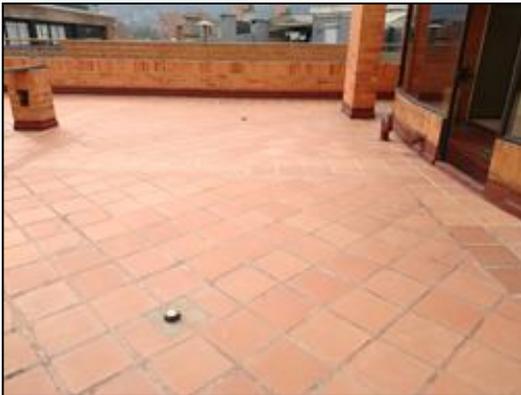
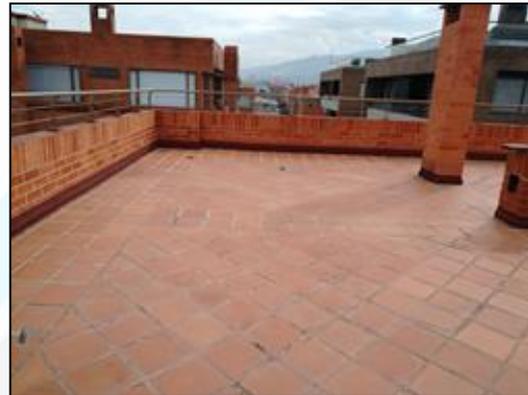
Al realizar recorrido en la terraza del edificio, se encontró una estructura en estado aceptable, aunque si hay evidencias de desprendimientos en el emboquillado entre piezas, que permite la filtración al apartamento, dilataciones sin corregir y fracturas en el enchape de la terraza que lo componen piezas de gres y boquilla en mortero, en el perímetro guardaescobas en mortero con aplicación de impermeabilizante.

**Acceso y vista general de la terraza sobre los apartamentos 601 y 602. Fuente: Inspección INGEASEG SAS**

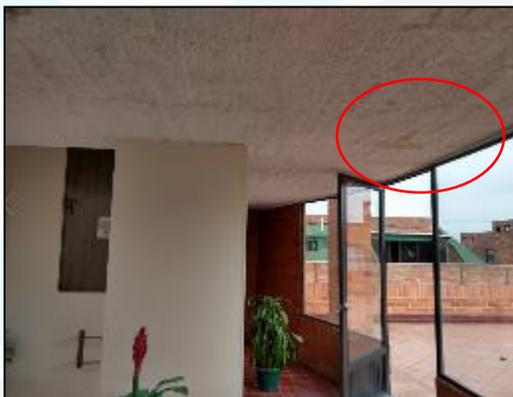
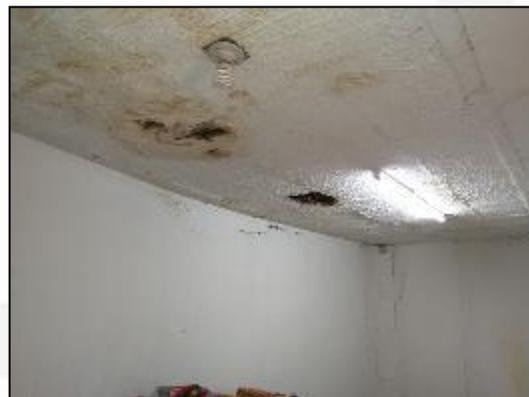
Se identifican, que adicional a las filtraciones en el apartamento, también en zonas comunes, se detectan puntos de fuga de agua que están afectando el techo de otras áreas.

**Evidencias de humedades y puntos de filtración desde la terraza y que afectan igualmente las zonas comunes. Fuente: Inspección INGEASEG SAS**

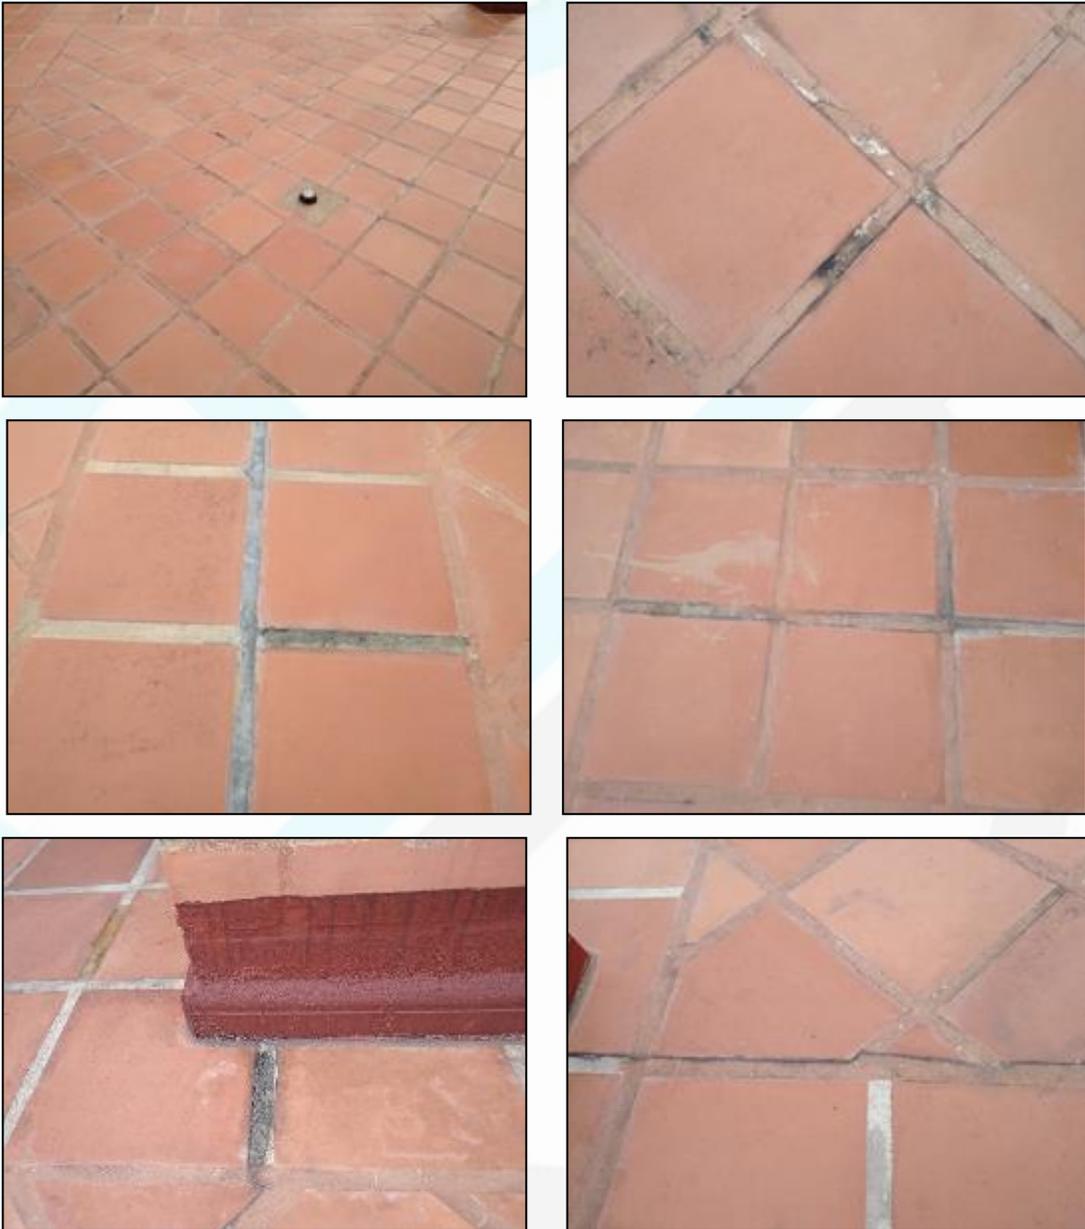
***Evidencia de pérdida y daño en el emboquillado en múltiples puntos de la terraza y que facilita el paso del agua a través de la placa, afectando el apartamento 601. Fuente: Inspección INGEASEG SAS***

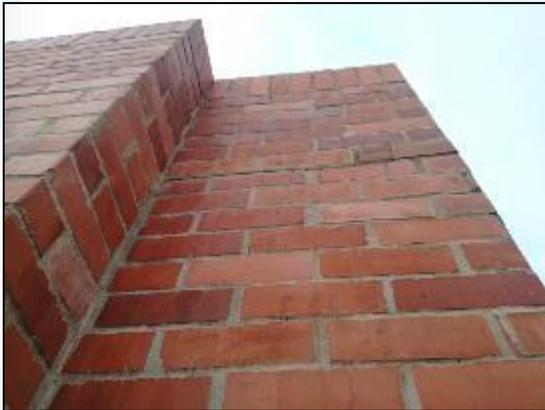
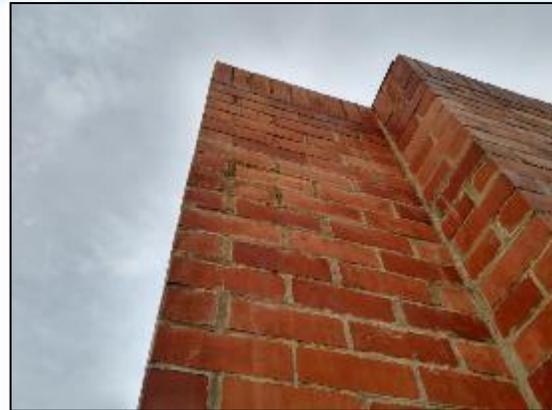
De otra parte, desde el balcón privado del apartamento 601, se observan daños en la fachada que precipitan ingresos de agua al apartamento y que no han sido corregidos por parte de la administración.

***Daños puntuales en la mampostería que, aunque evidencian cambios de piezas y emboquillado, aun no han logrado corregir de fondo puntos de filtración al interior del apartamento, vista desde el balcón de uso exclusivo del apartamento 601. Fuente: Fuente: Inspección INGEASEG SAS***
