Asunto: Contrato de Obra Civil No. CO-013069, suscrito el 21 de noviembre de 2013

## REGISTRO FOTOGRAFICO DEL INMUEBLE

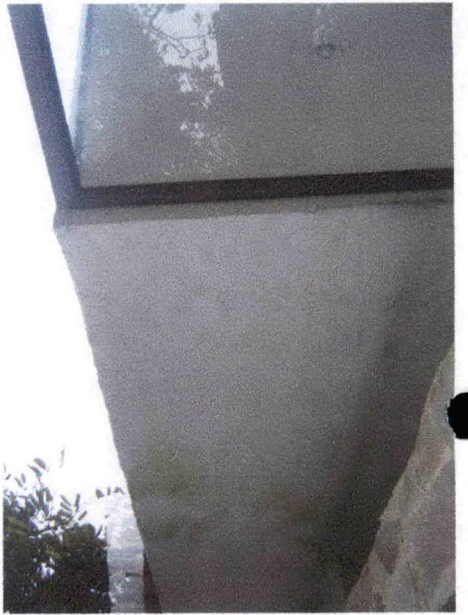
fachada posterior antes del arreglo

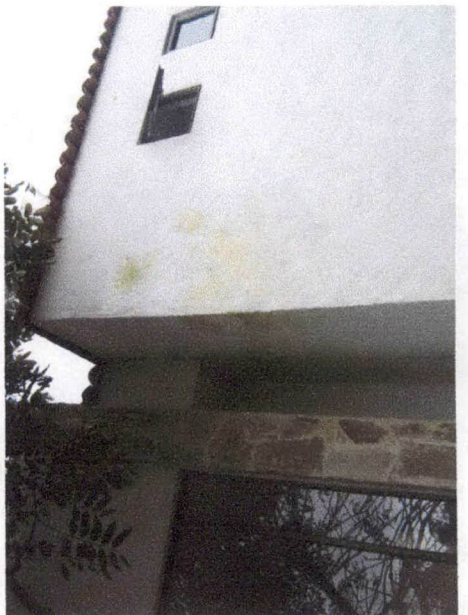
fachada posterior Des pues del arreglo

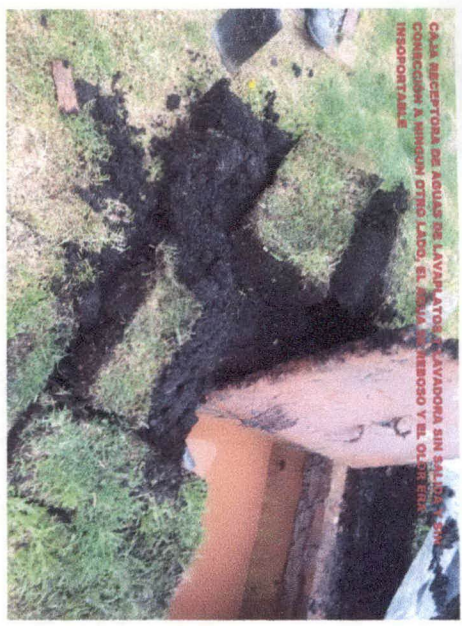
CAJA RECEPTORA DE AGUAS DE LAVAPLATOS, LAVADORA SIN SALIDA Y SIN CONEXION A NINGUN OTRO LADO, EL AGUA SE REBOSO Y EL OLOR ERA INSOPORTABLE

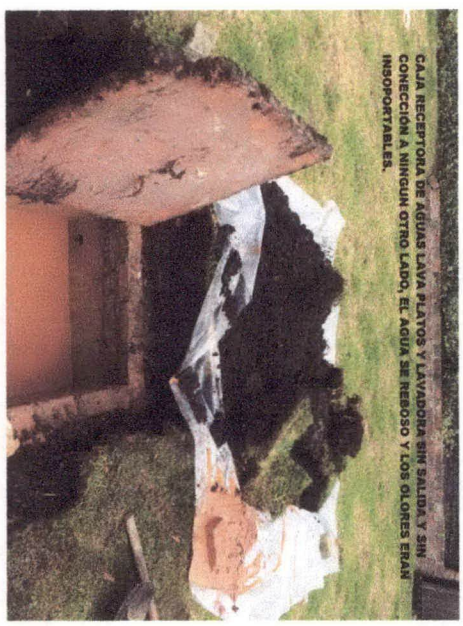
CAJA RECEPTORA DE AGUAS LAVA PLATOS Y LAVADORA SIN SALIDA Y SIN CONEXION A NINGUN OTRO LADO, EL AGUA SE REBOSO Y LOS OLORES ERAN INSOPORTABLES.

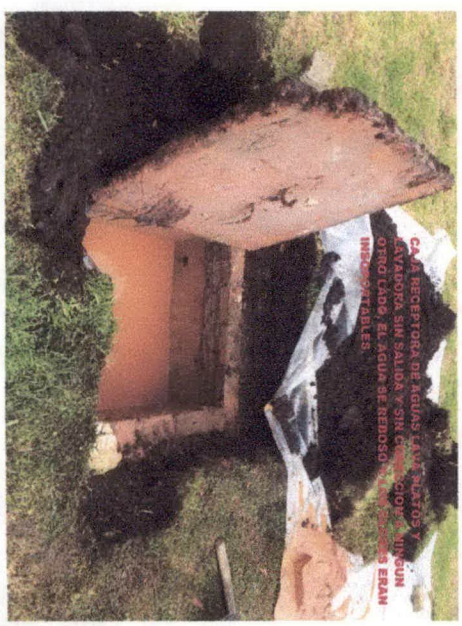
CAJA RECEPTORA DE AGUAS LAVA PLATOS Y LAVADORA SIN SALIDA Y SIN CONEXION A NINGUN OTRO LADO, EL AGUA SE REBOSO Y LOS OLORES ERAN INSOPORTABLES.

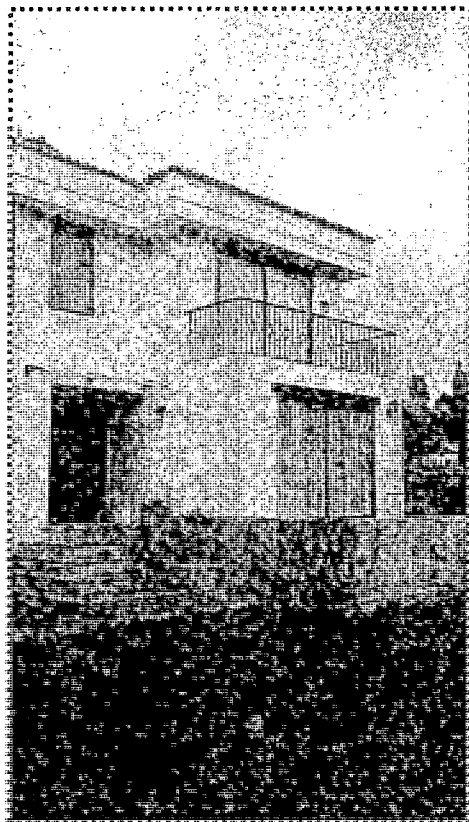
Fotografía 1

| CAUSA DEL DAÑO | Filtraciones desde cubierta ocasionan lesiones físicas, originada por la lluvia aumentando volumen de absorción que afecta revestimientos internos. |
| DAÑOS OCURRIDOS | <ol style="list-style-type: none"> <li>1. Filtración en volumen de chimenea que une primer nivel con segundo nivel</li> <li>2. Filtración en escalera generada desde punto de cubierta.</li> <li>3. Humedades internas en cuarto auxiliar de doble altura donde el baño desde su instalación genera eflorescencias y problemas de desagües. (segundo piso con afectación a primer nivel)</li> <li>4. Problemas en instalaciones concentran malos olores en muebles arquitectónicos de puntos de servicio carpintería de baños.</li> <li>5. Griferías y puntos de servicio generan goteos 1 baño.</li> <li>6. Desprendimientos de material de fachada por ausencia de dosificación de pega y acabado rustico.</li> <li>7. Eflorescencias en fachada posterior del inmueble producto de los desagües de aguas</li> </ol> |

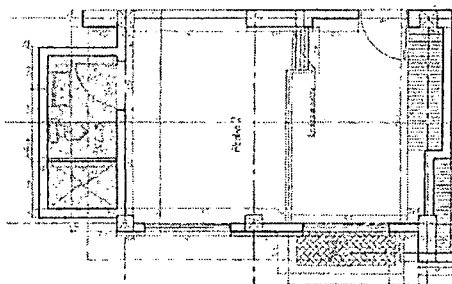
#### 4. PROBLEMAS EN INSTALACIONES CONCENTRAN MALOS OLORES EN MUEBLES ARQUITECTÓNICOS DE PUNTOS DE SERVICIO CARPINTERÍA DE BAÑOS.

Se evidencian problemas en instalaciones las cuales, fallan en puntos de re ventilaciones en baños del inmueble se detecta que puede existir defecto en la prolongación y deberá hacerse una exploración para revisar su armado y en caso de no existir aplica garantía de constructor ya que la concentración es alta y así mismo es continuo en los periodos del día se estima por cada baño adjunta la cotización la construcción por cada punto.

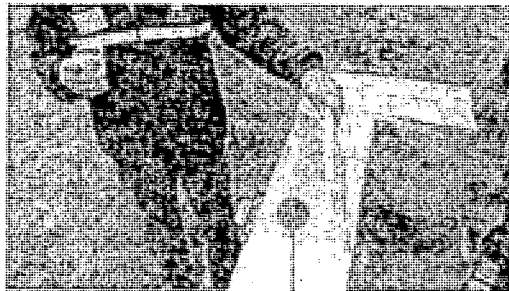
## 6 DESPRENDIMIENTOS DE MATERIAL DE FACHADA POR AUSENCIA DE DOSIFICACIÓN DE PEGA Y ACABADO RUSTICO.

Pega sin tratamiento de pega es superficial - desprendimientos

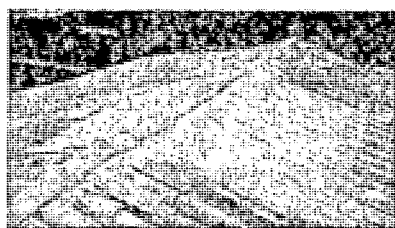
9. Problemas de terraza en primer nivel desde el acceso evacuación del agua.

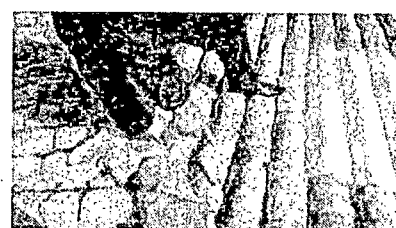
10. Problemas de terraza por niveles hacia la vivienda y adicional problemas de sellos en juntas de piezas de acabado.
