A raíz de las manifestaciones de daño en algunos lugares del edificio ALCALÁ 125 situado en la Calle 125 #16-30 en la ciudad de Bogotá D.C., la Administración solicitó a la empresa INGESTRUCTURAS LTDA, una propuesta para realizar un estudio de Patología que permitiera la evaluación estructural y diagnóstico del edificio, evaluar eventuales daños y deterioros, establecer las causas de los mismos y sobre esa base, formular un diagnóstico para fundamentar debidamente la eventual rehabilitación.

En tal virtud, y con la aprobación de la Asamblea de copropietarios, se suscribió un contrato de prestación de servicios con Ingestructuras Ltda., cuyo objeto es la Evaluación estructural, Diagnóstico y Recomendaciones constructivas tendientes a determinar de manera técnica la situación estructural actual de la agrupación y sus posibles daños.

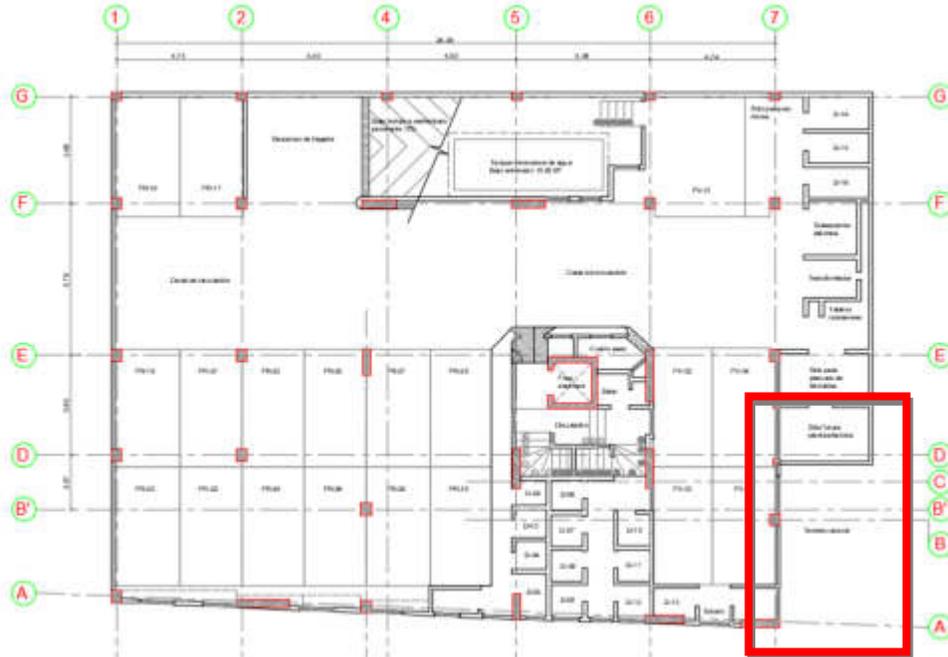
Se proyectó en el proyecto arquitectónico una zona para Depósitos, Subestación eléctrica, Transformador, Tableros de contadores y sitio para parqueo de bicicletas. Estos espacios ya mencionados no se encuentran proyectados en la Estructura como se evidencia enseguida.

Figura 9 – Espacio no proyectado en el diseño arquitectónico

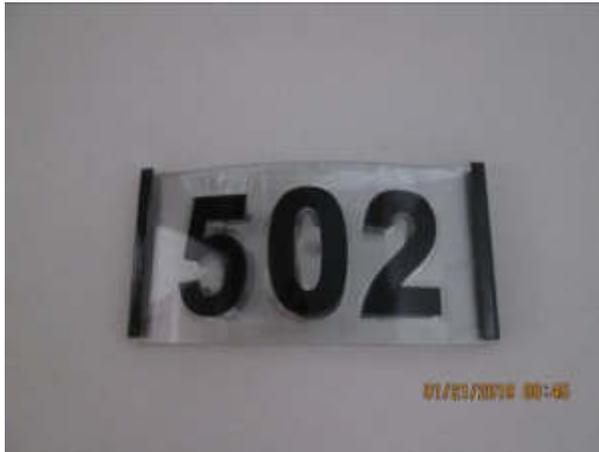
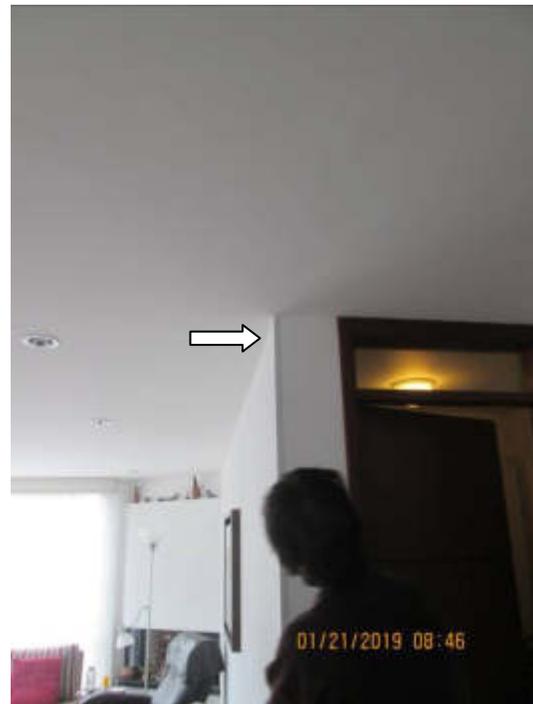
Figura 61 – Apartamento 502 fisuras en muros áreas sociales

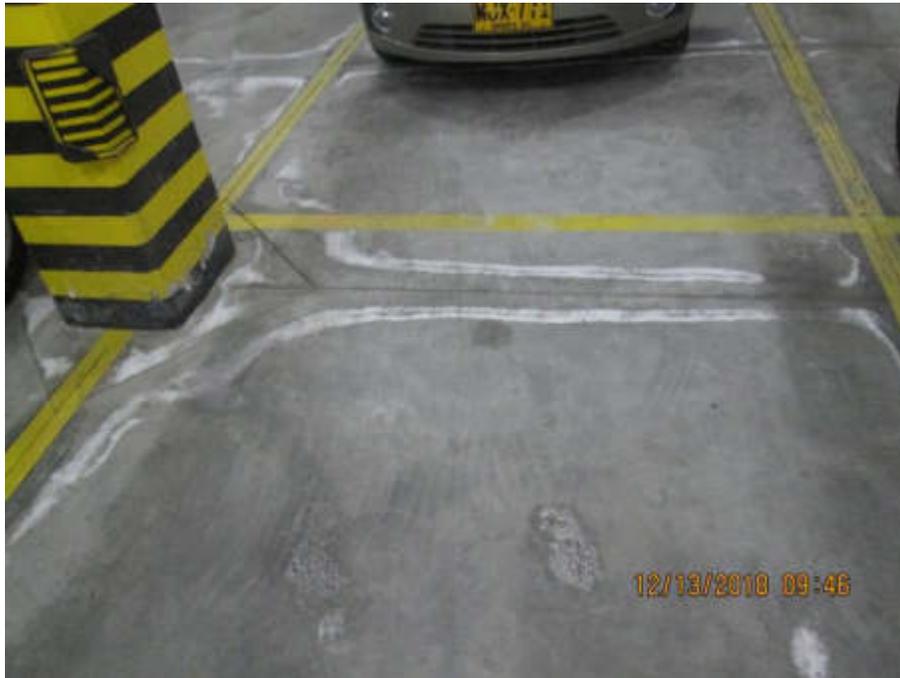
Figura 81 – Manchas en placa de sótano.

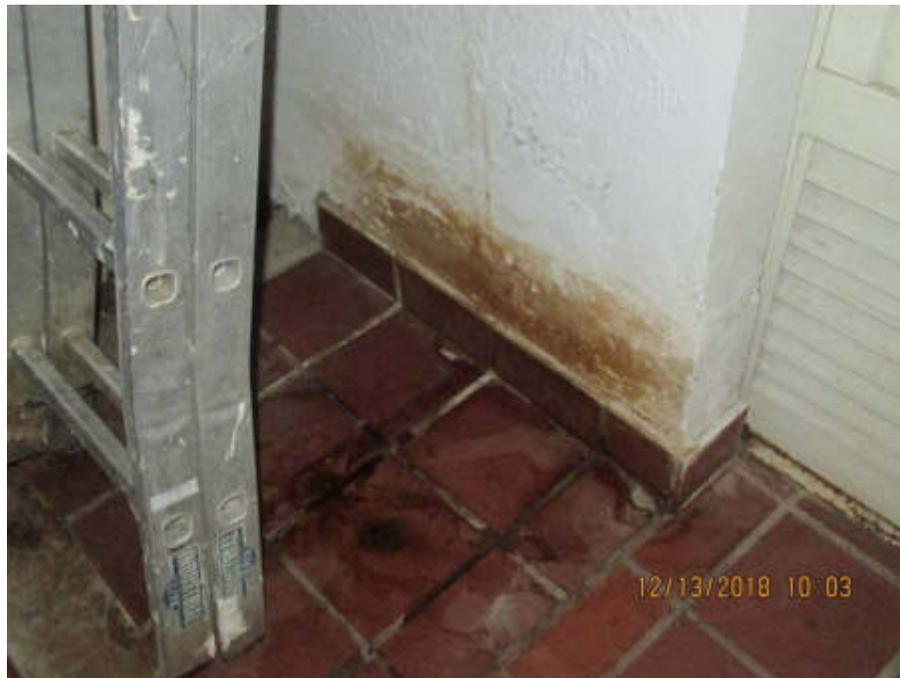
Figura 83 - Oxidación en muro y piso.

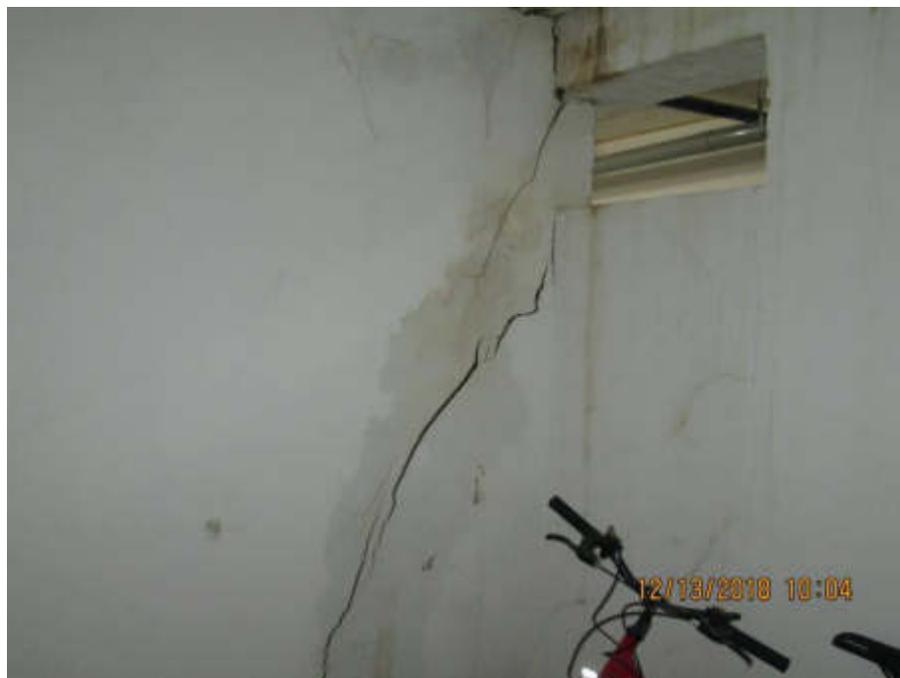
Figura 84 – Fisuras en muros de sótano.

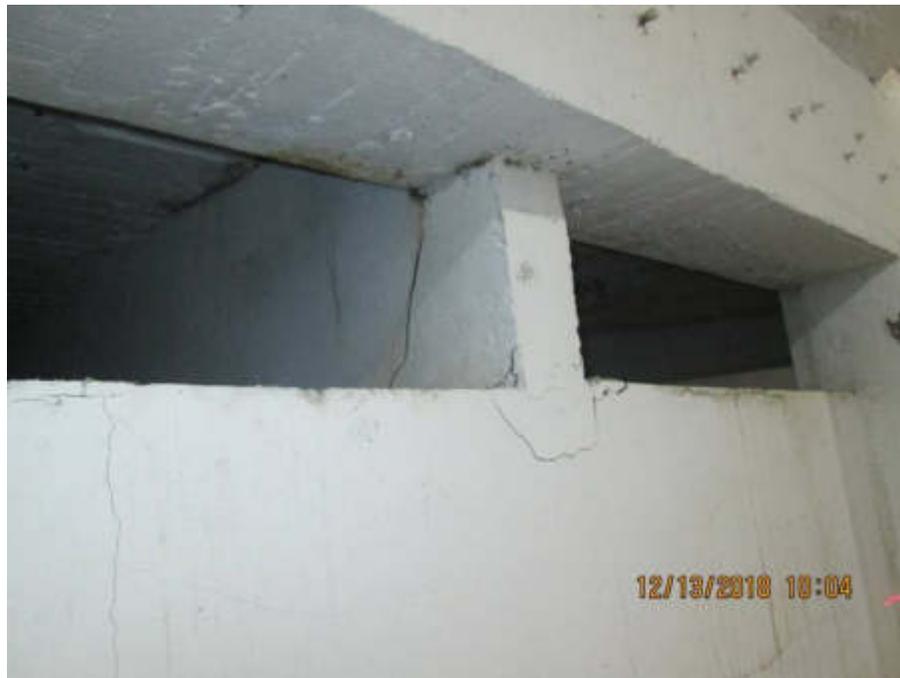
Figura 85 - Fisuras en muros de Sótano.

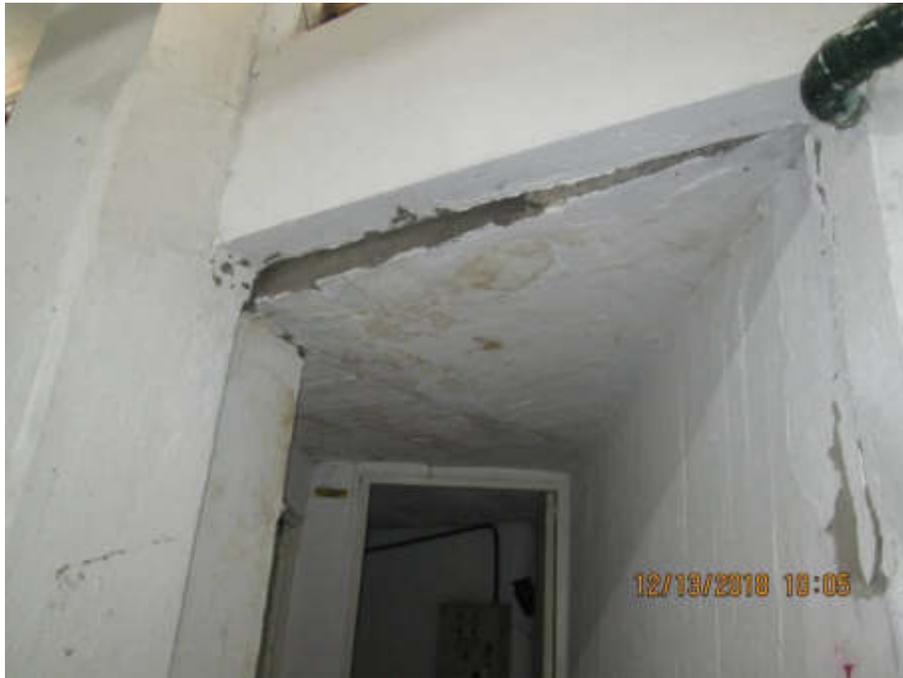
Figura 87 – Oxidación en placa y desnivel.

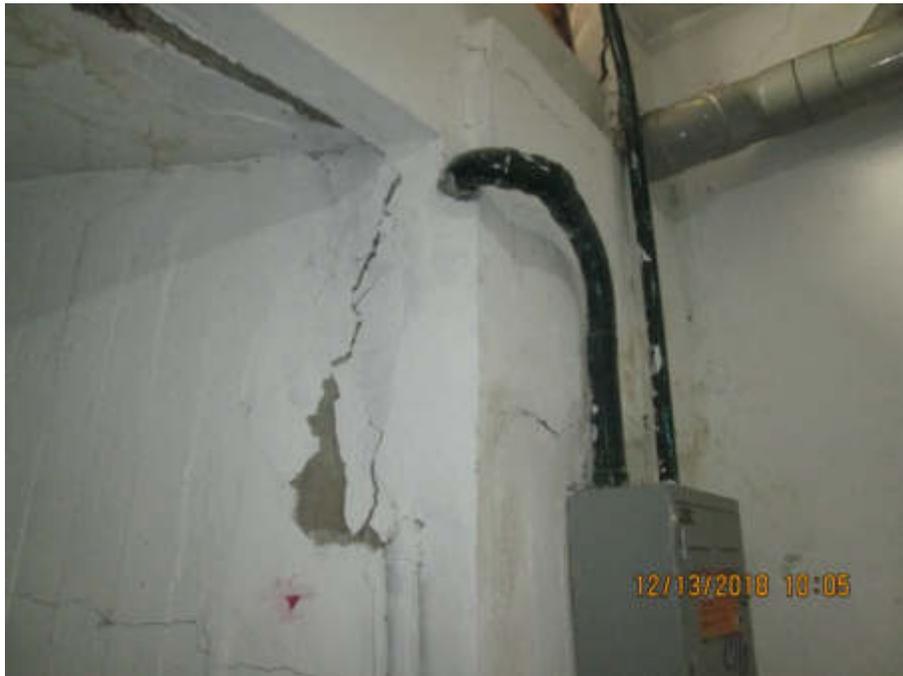
Figura 88 – Fisuras y desprendimientos de muros.

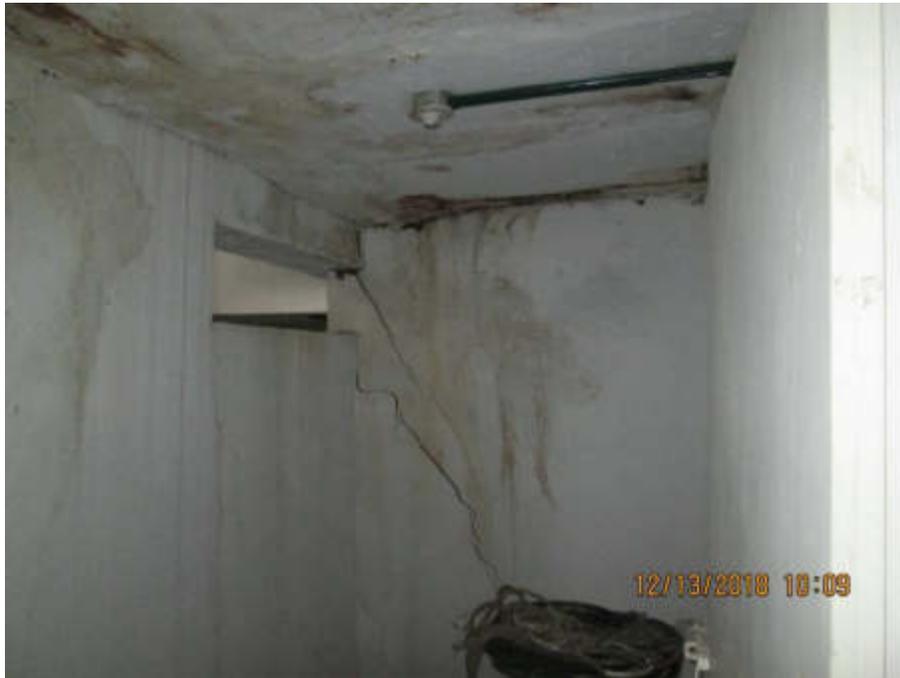
Figura 89 – Fisuras en muros de Sótano.

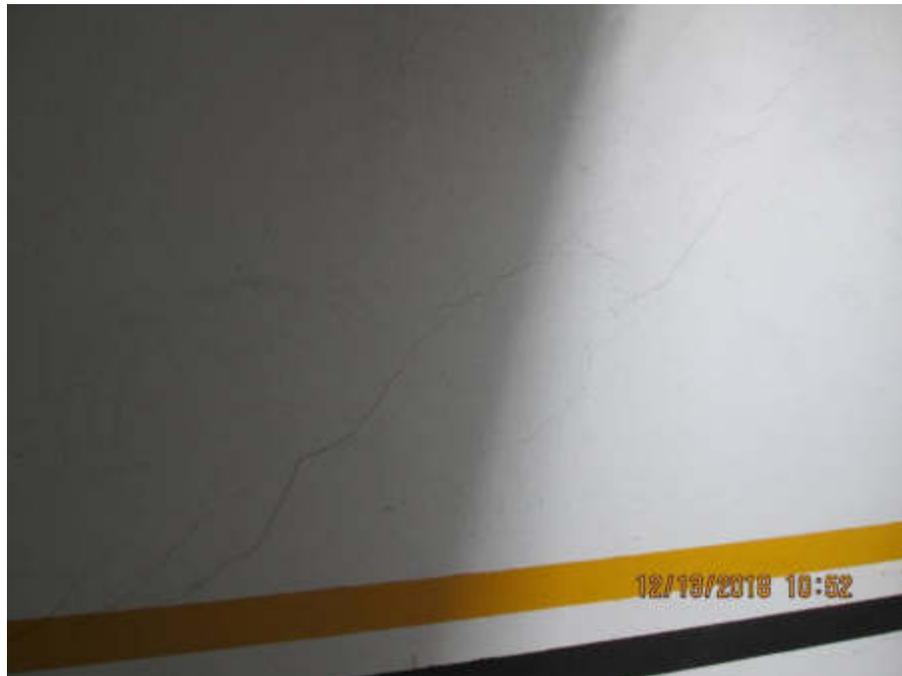
Figura 92 – Fisuras en muros.

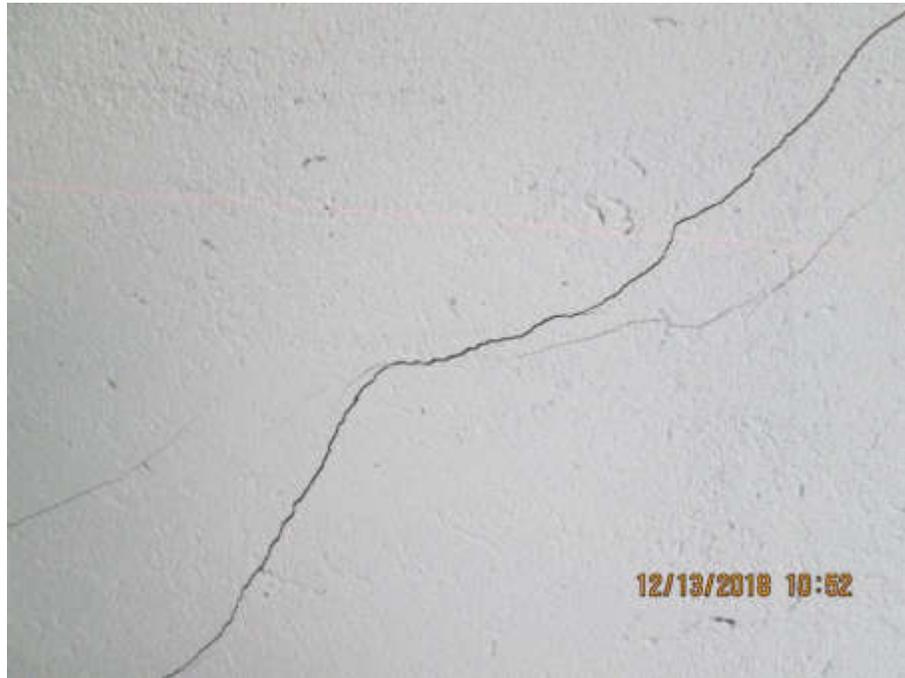
Figura 93 – Fisuras en muros.

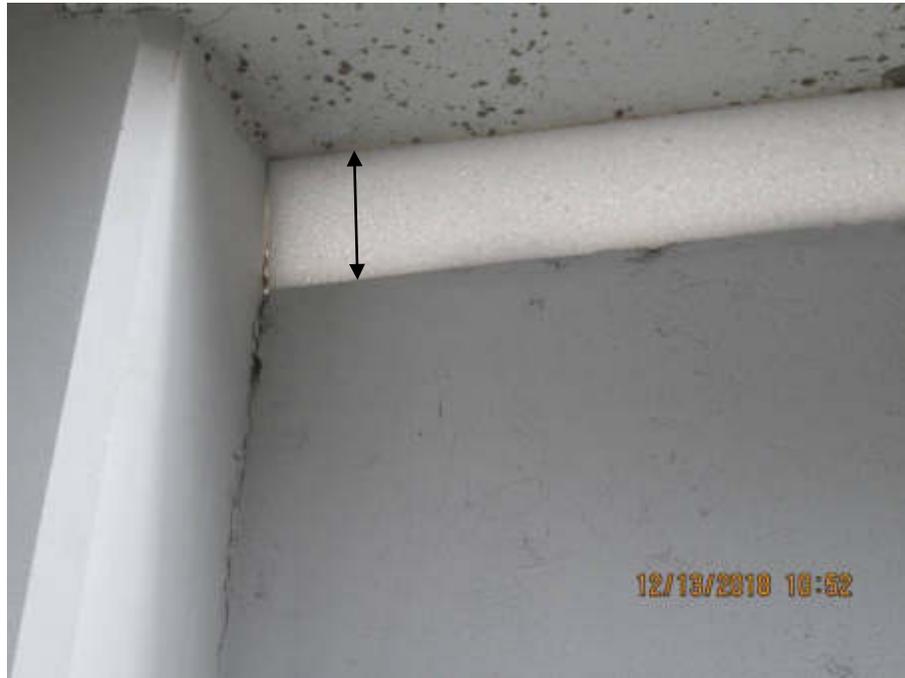
Figura 95– Desnivel de muros

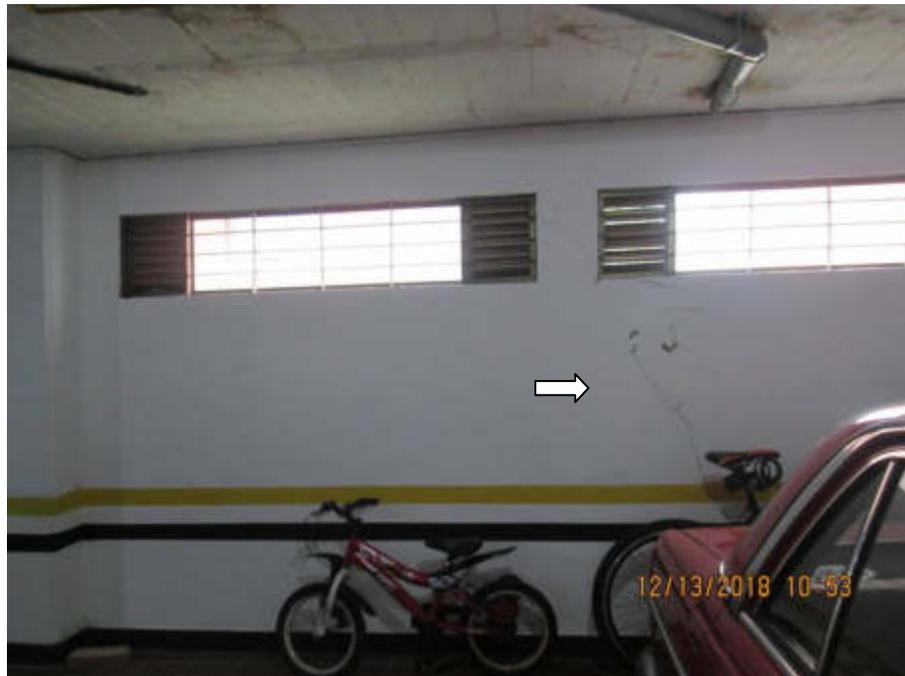
Figura 96 – Fisuras en muros.

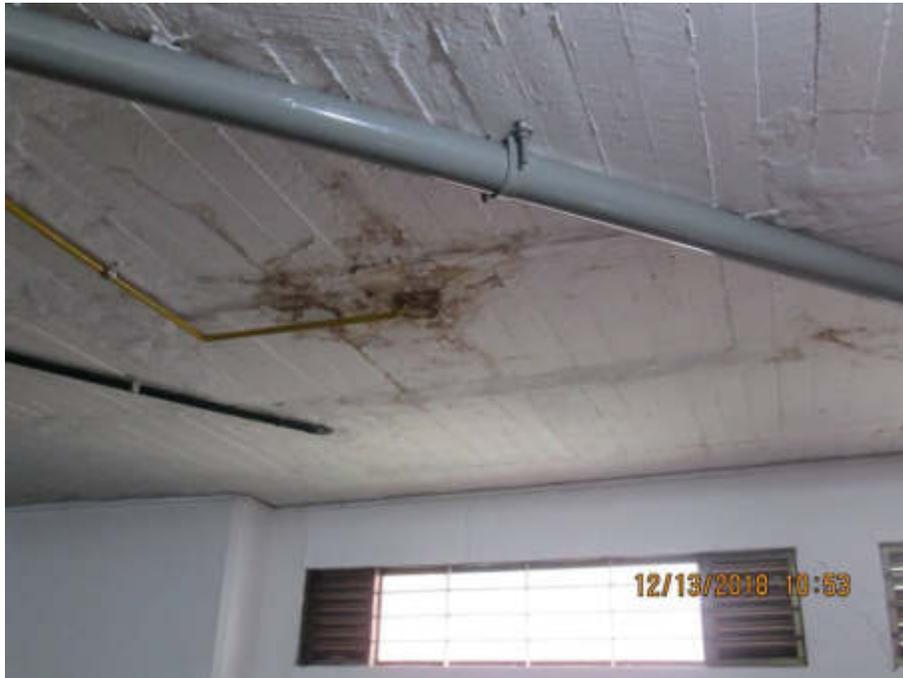
Figura 97 – Oxidación en placa

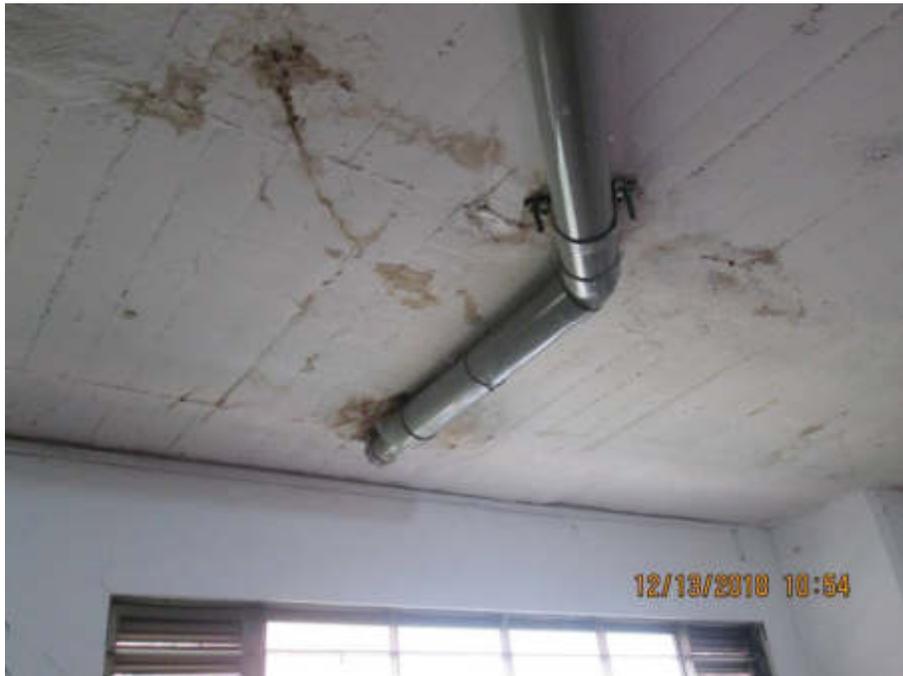
Figura 98 – Humedades y oxidación en placa.

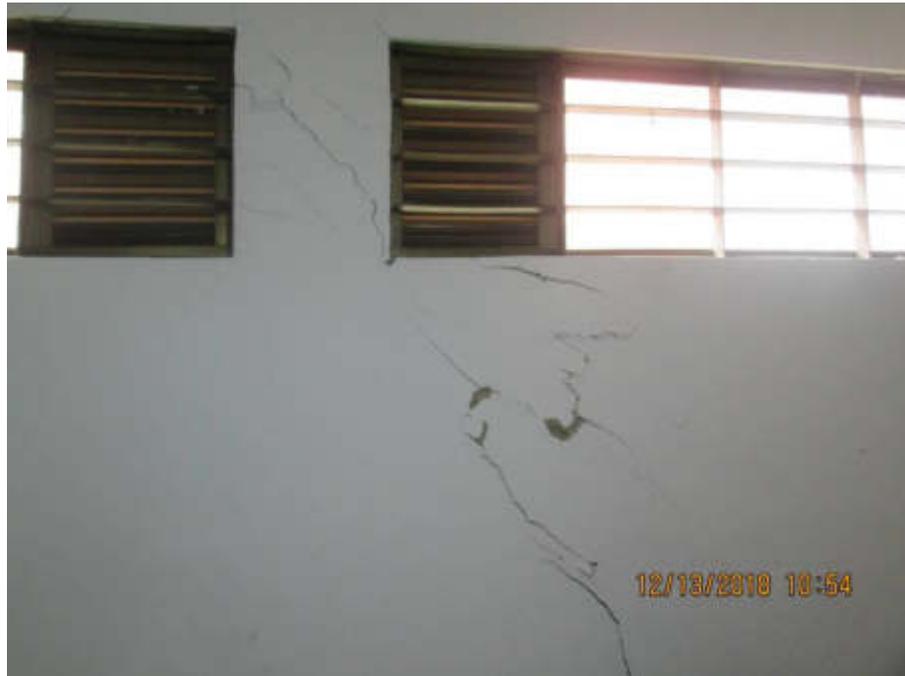
Figura 99 – Fisuras en muros de primer piso.

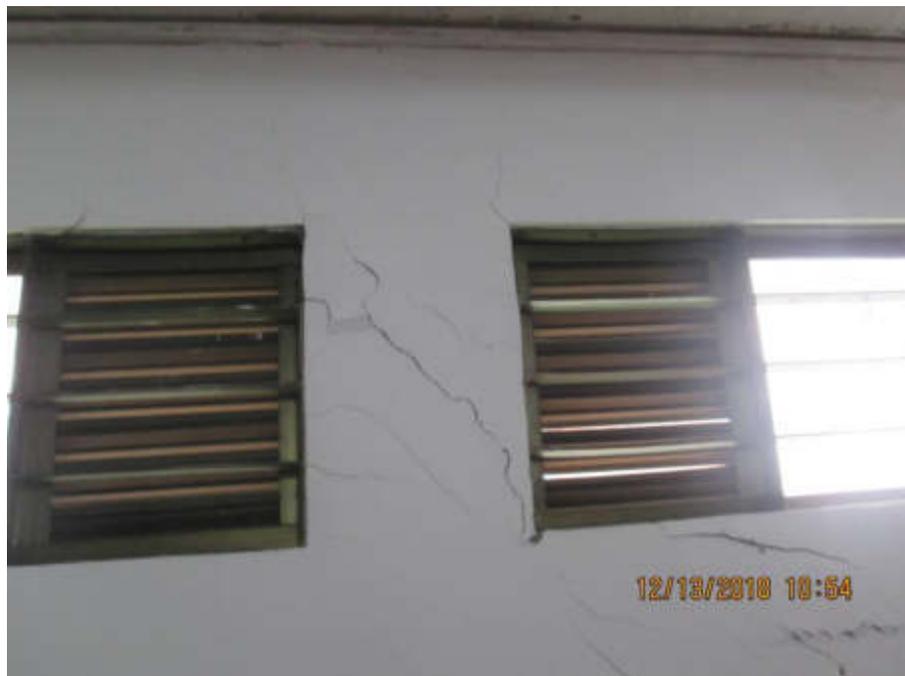
Figura 100 – Fisuras en muros.

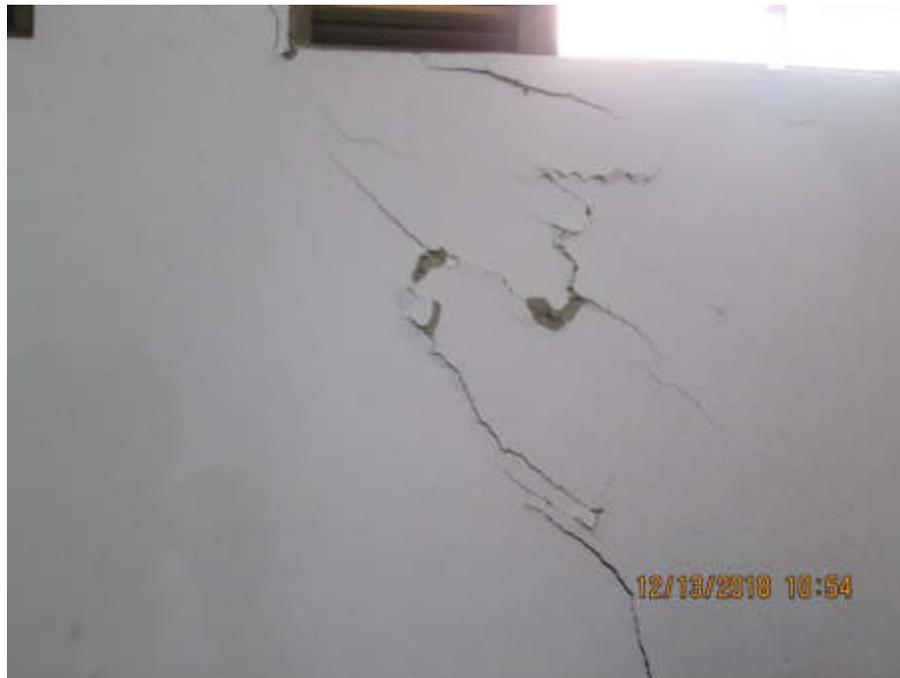
Figura 101 – Fisuras en muros.

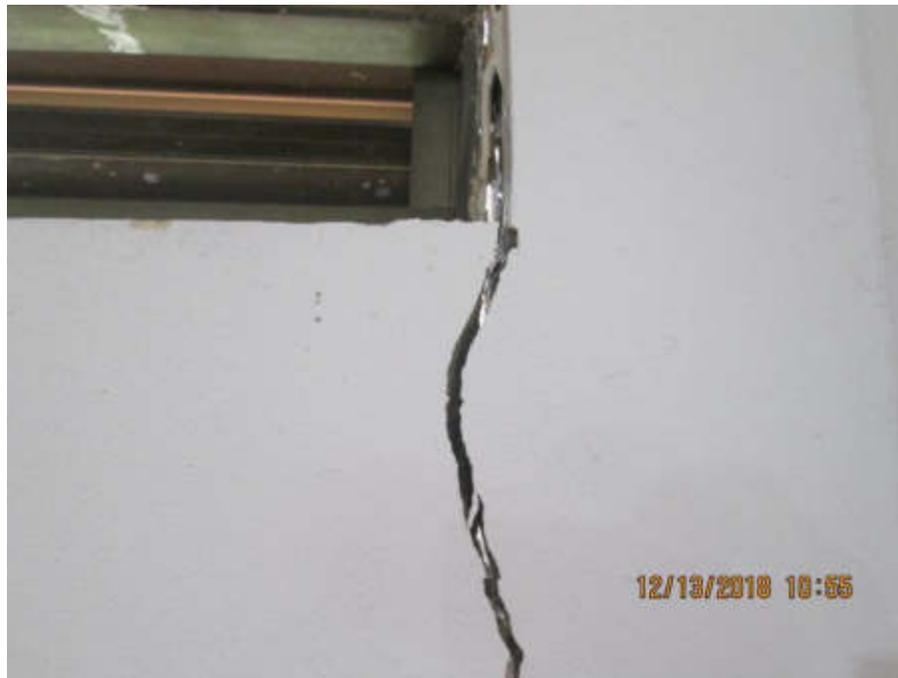
Figura 103 – Fisuras en muros de primer piso.

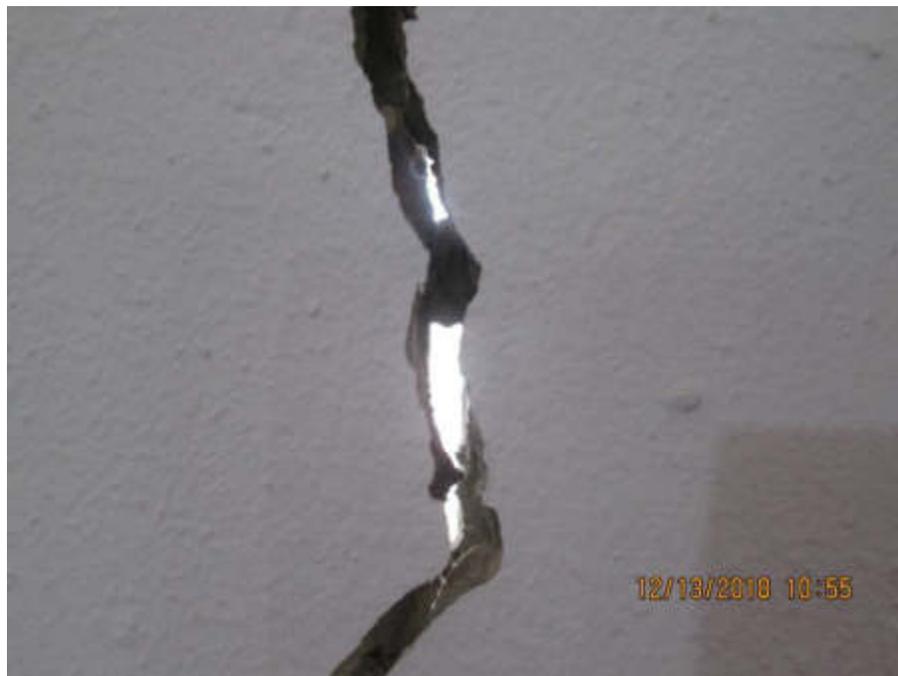
Figura 104 – Fisuras en muros de Sótano

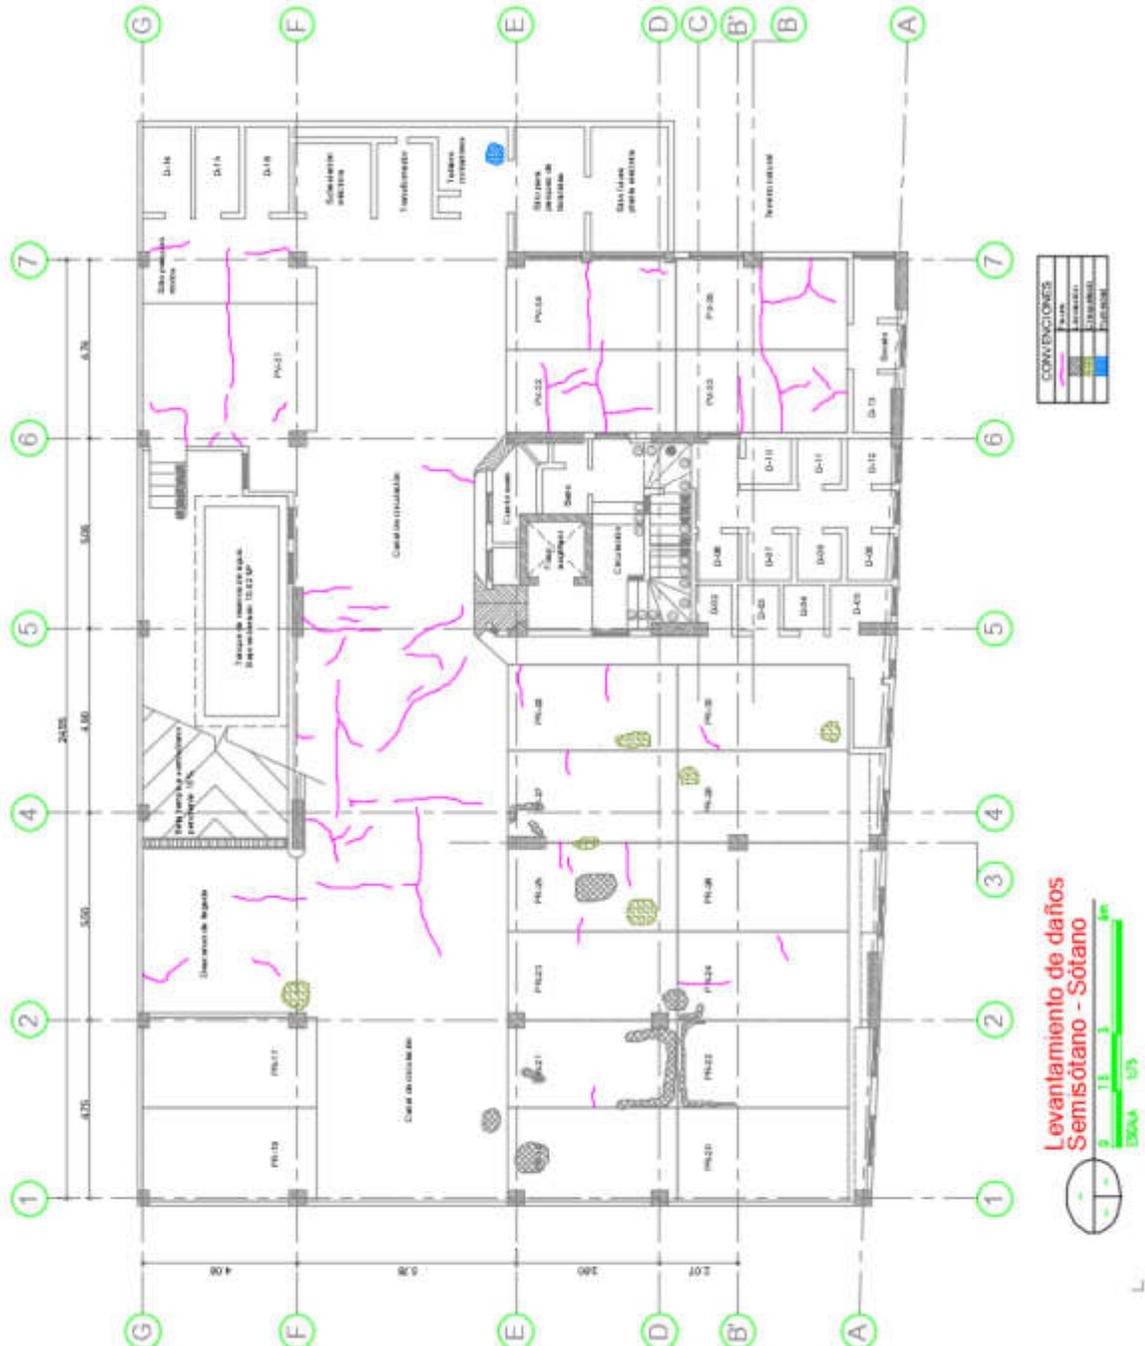
Figura 105 - Levantamiento de daños en Semisótano sobre la cara superior.

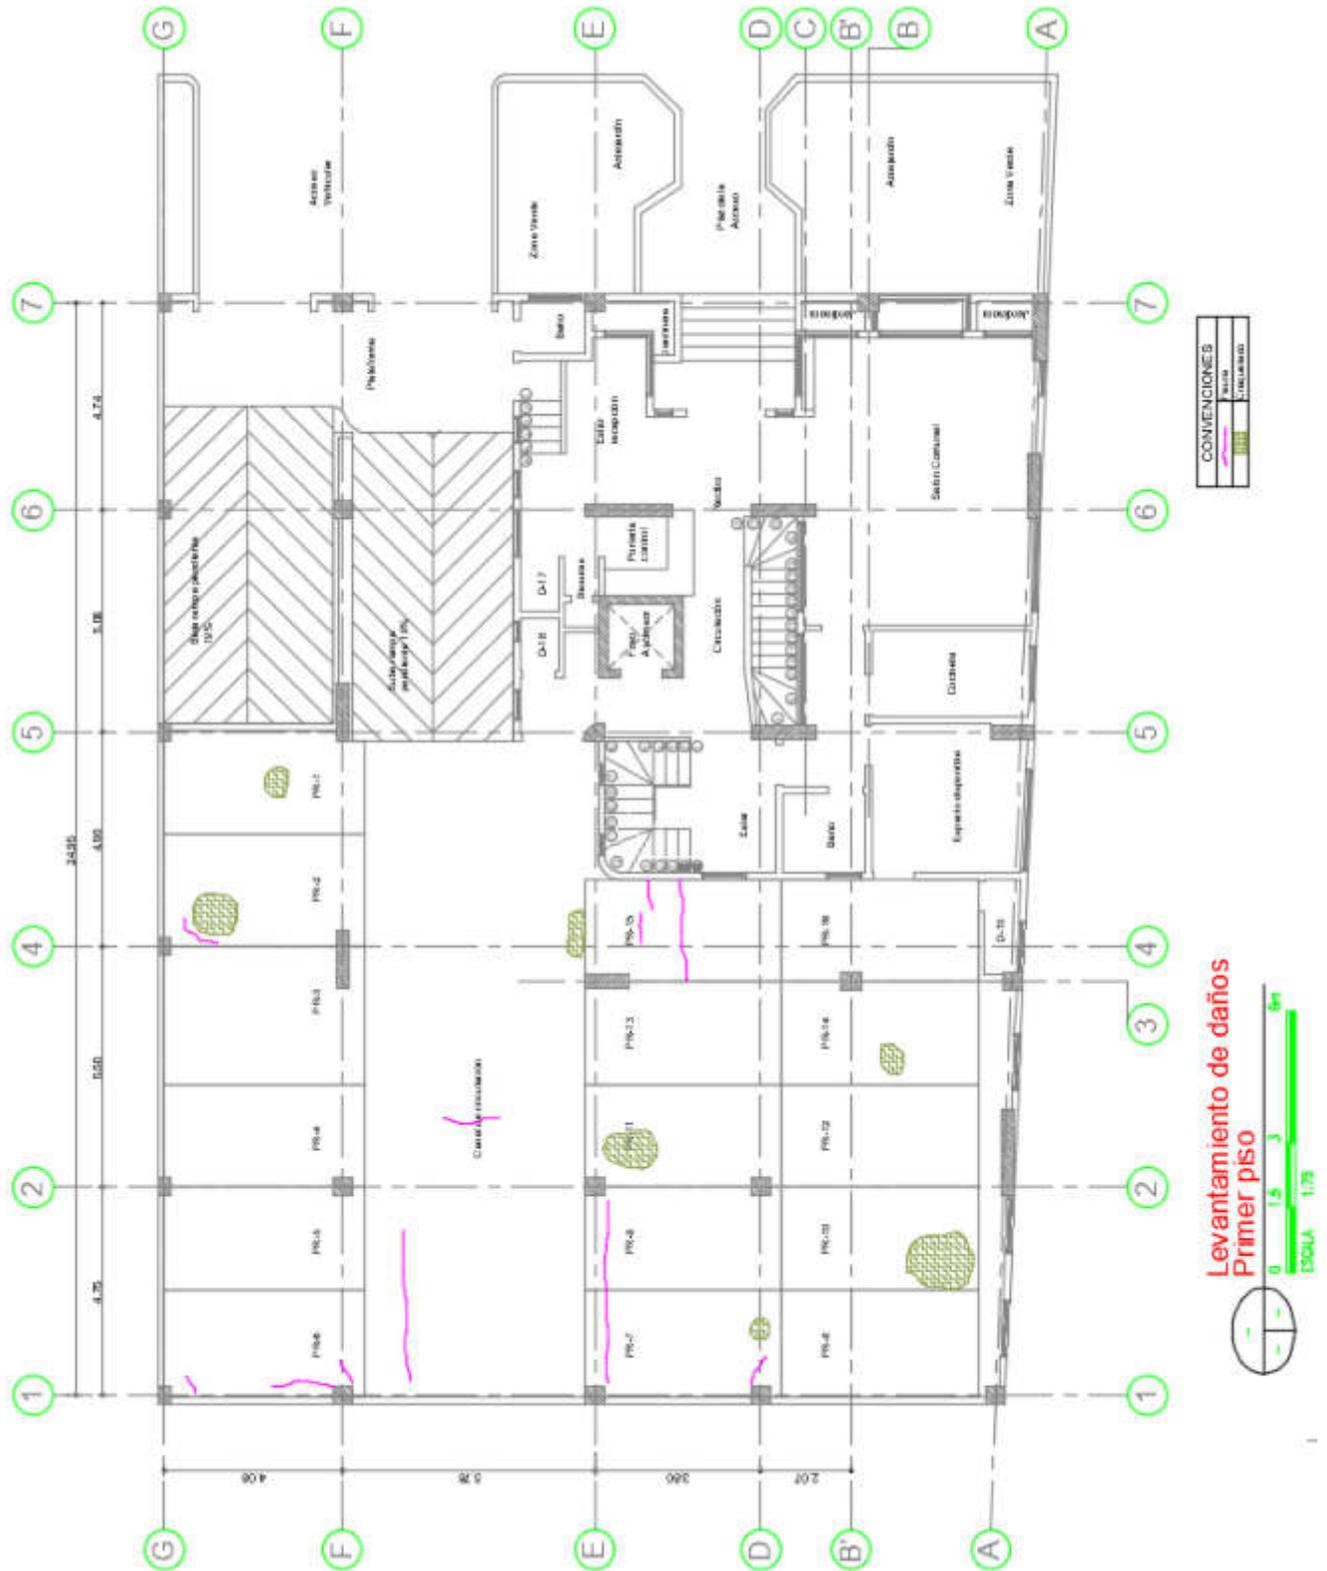
Figura106 - Levantamiento de daños en primer piso sobre la cara superior.

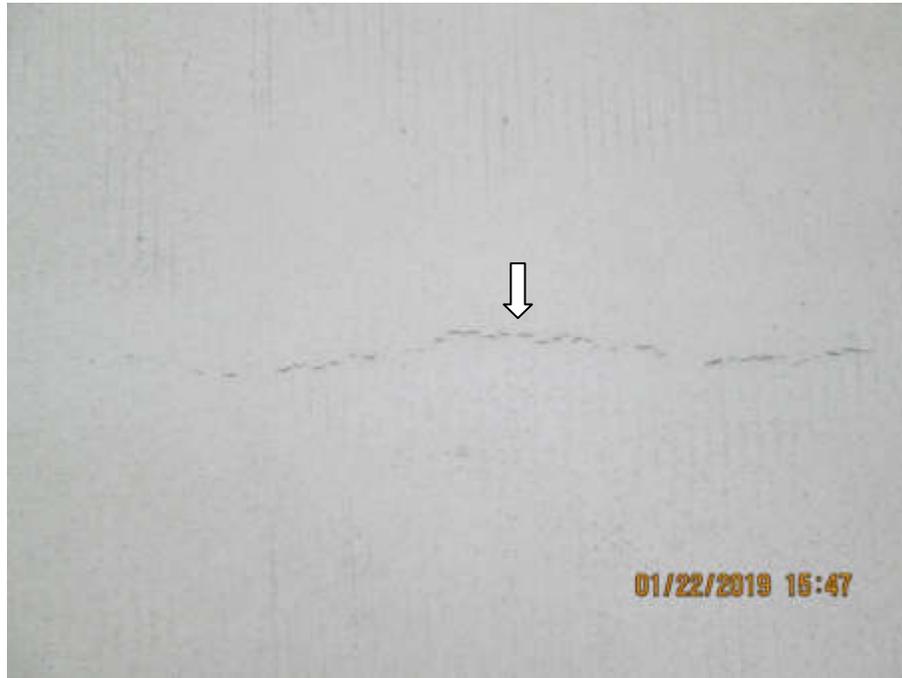
En las placa de cubierta, expuesta al intemperismo, causa la gran molestia por la presencia de las goteras y humedades. La manifestación de humedad que traspasa la placa con afectación directa sobre los muebles y enseres de las habitantes de los apartamentos del último piso. El mayor problema por esta situación es el compromiso frente a la durabilidad de la estructura de las placas en los términos establecidos por el Reglamento Colombiano de Construcciones sismo resistentes como se explicará más adelante del presente estudio.

Figura 110 - Fisuras en cubierta.

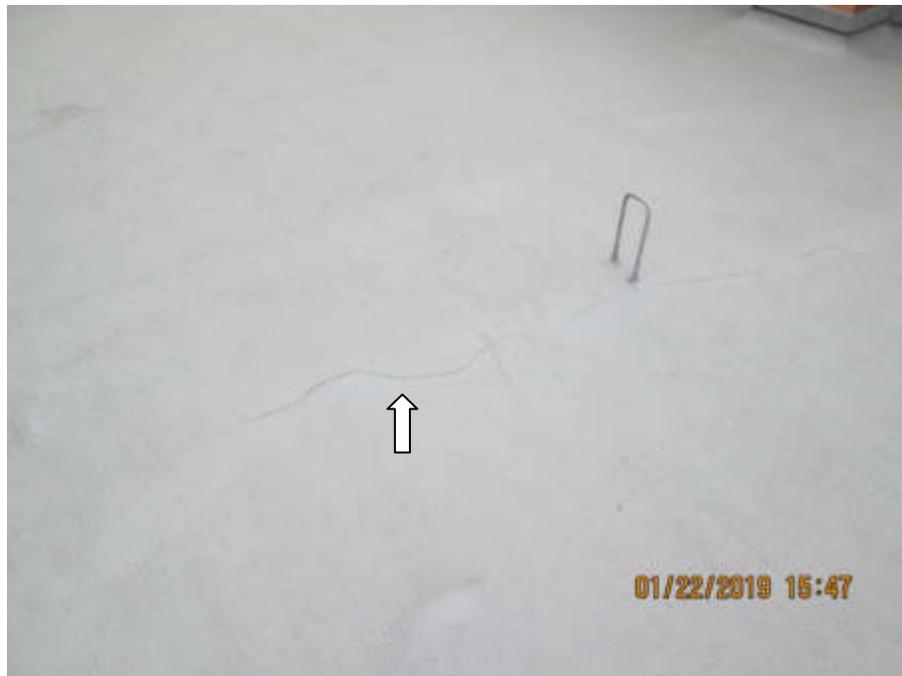
Figura 111 - Fisuras en cubierta.

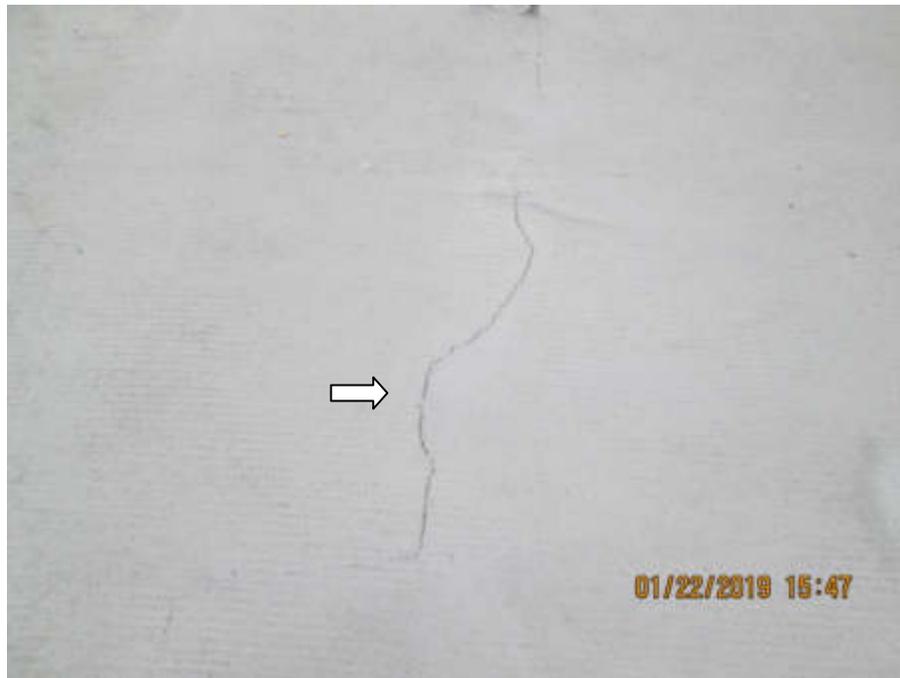
Figura 112 - Fisuras en cubierta.

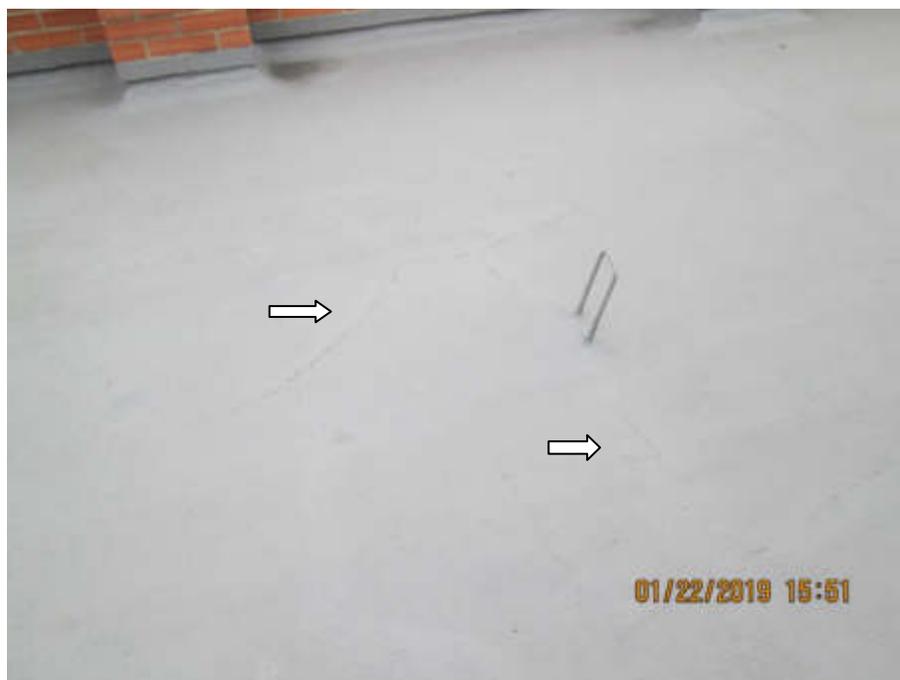
Figura 113 - Fisuras en cubierta.
