**PROCESO ORDINARIO DE MAYOR CUANTÍA DE CONSTRUCTORA COLPATRIA
CONTRA LIBERTY SEGUROS S.A. RAD: 2022-094 Asunto: Contestación demanda,
llamado en garantía y formulación de excepciones**

REF: PROCESO ORDINARIO DE MAYOR CUANTÍA DE CONSTRUCTORA COLPATRIA CONTRA LIBERTY SEGUROS S.A.
RAD: 2022-094
Asunto: CONTESTACIÓN DEMANDA, LLAMADO EN GARANTÍA Y FORMULACIÓN DE EXCEPCIONES

REFERENCIA:	CONSTRUCCION CENTRO COMERCIAL PARQUE LA COLINA POR ADMINISTRACION DELEGADA.
ASUNTO:	CALIDAD DE LA OBRA / DAÑOS Y PERJUICIOS OCASIONADOS POR DEFECTUOSA CALIDAD

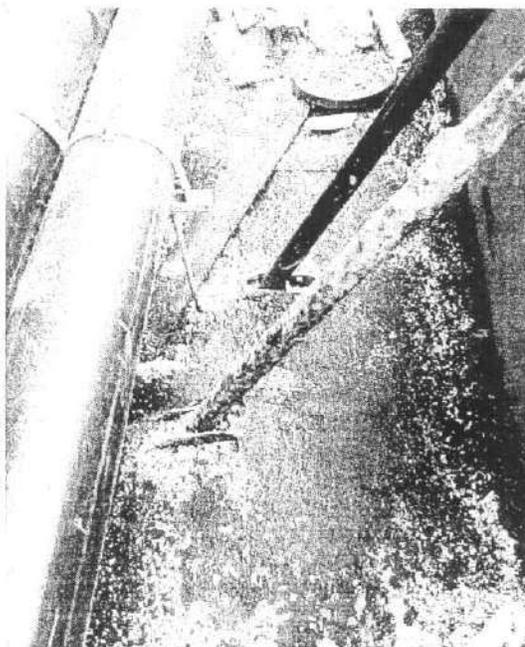
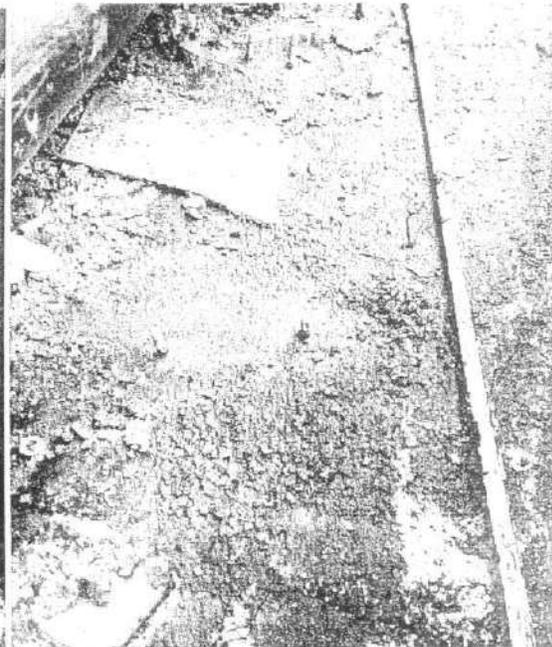
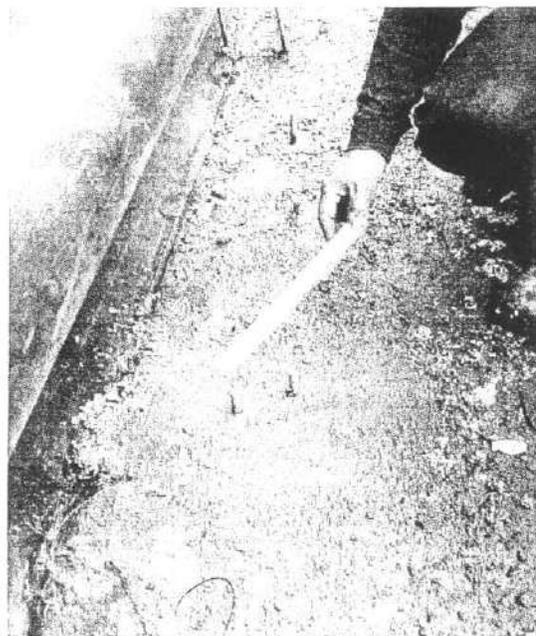
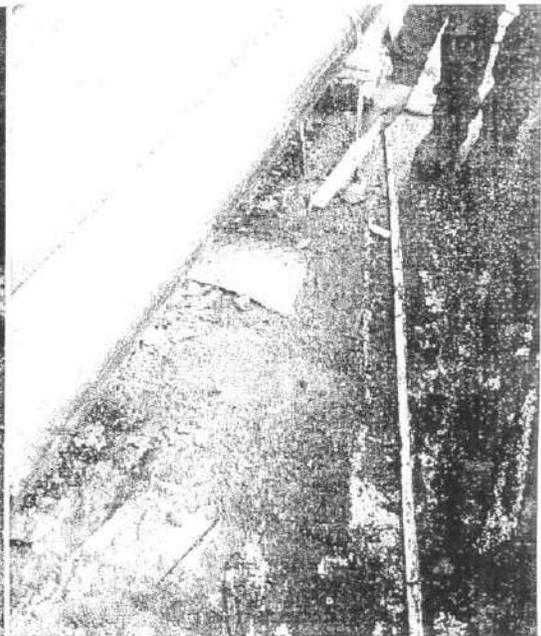
Es importante tener en cuenta que este tipo de daños en realizados al sistema de impermeabilización conlleva a comprometer la garantía ofrecida por el sistema de impermeabilización instalado en estas zonas.

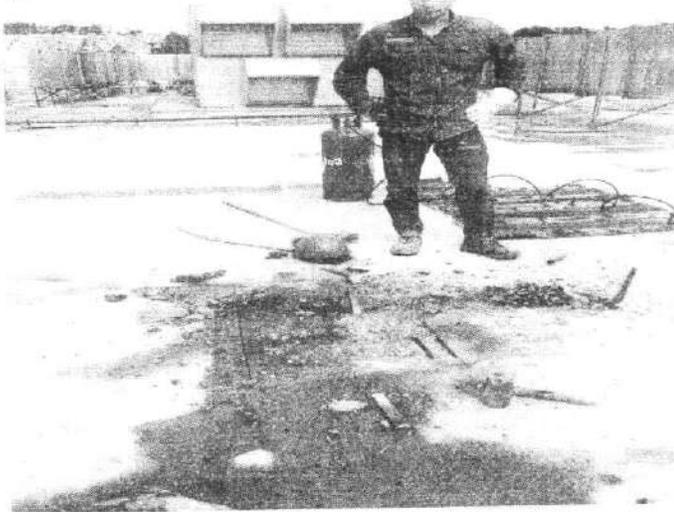
1. **FALABELLA ASCENSOR:** Esta gotera fue intervenida, el día 11 de Noviembre en visita a sitio no se evidencia filtración. Sin embargo por el costado derecho del ascensor muy pegado al muro se observa humedad proveniente de ductos del ascensor. Favor revisar estos y sellar.
2. **FALABELLA LUCARNA 2 FILTRACIONES:** Revisar sellos de VENTANAR.
3. **FALABELLA BODEGA DE ATENCION AL CLIENTE:** Se evidencia perforación al manto por anclaje inferior para soportar estructura, se está interviniendo esta área y se cotizara esta post-venta por daño de manto.

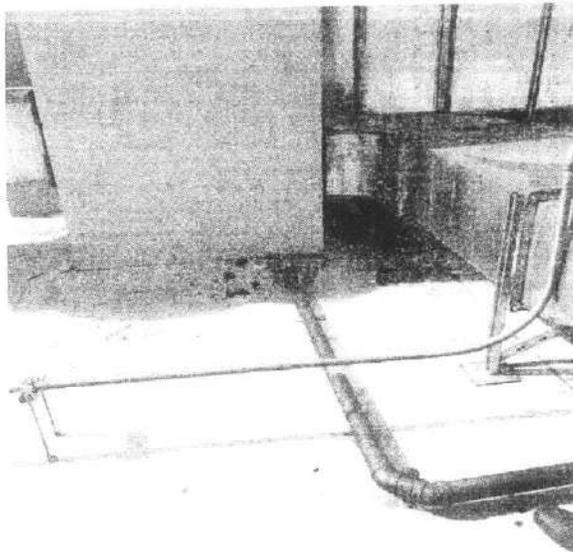
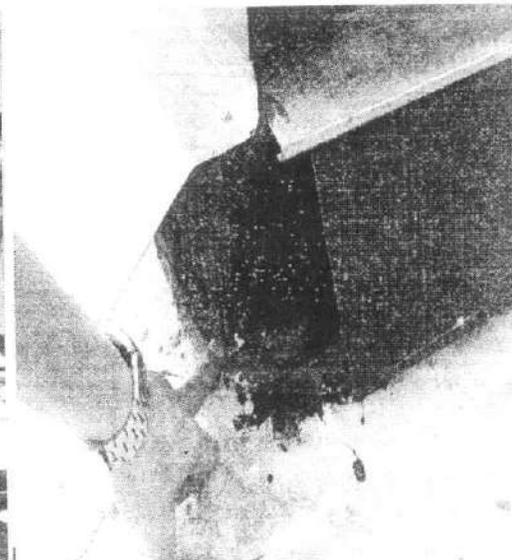
4. **ÁREA FALABELLA SECCIÓN DE BEBES YAMP:** Hacer seguimiento a muros fisurados, varilla expuesta en vértice.

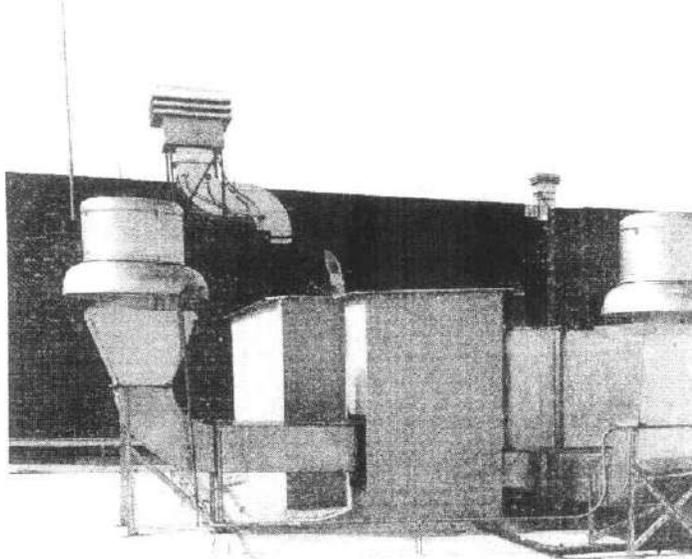
- 5. **FALABELLA TESORERÍA:** Se intervino y se han hecho 4 pruebas de estanqueidad y no ha filtrado. Se deben revisar muros eje E-F por fisuras.
- 5a. **FALABELLA GERENCIA:** Se va a revisar anclaje.
- 5b. **FALABELLA:** Daño en manto por equipos de aire acondicionado.
- 5c. **FALABELLA:** Anclaje equipos de aire acondicionado.
- 5d. **FALABELLA BODEGA PRINCIPAL PISO 3:** La tienda impermeabilizo los nichos de los equipos. Hacer seguimiento.

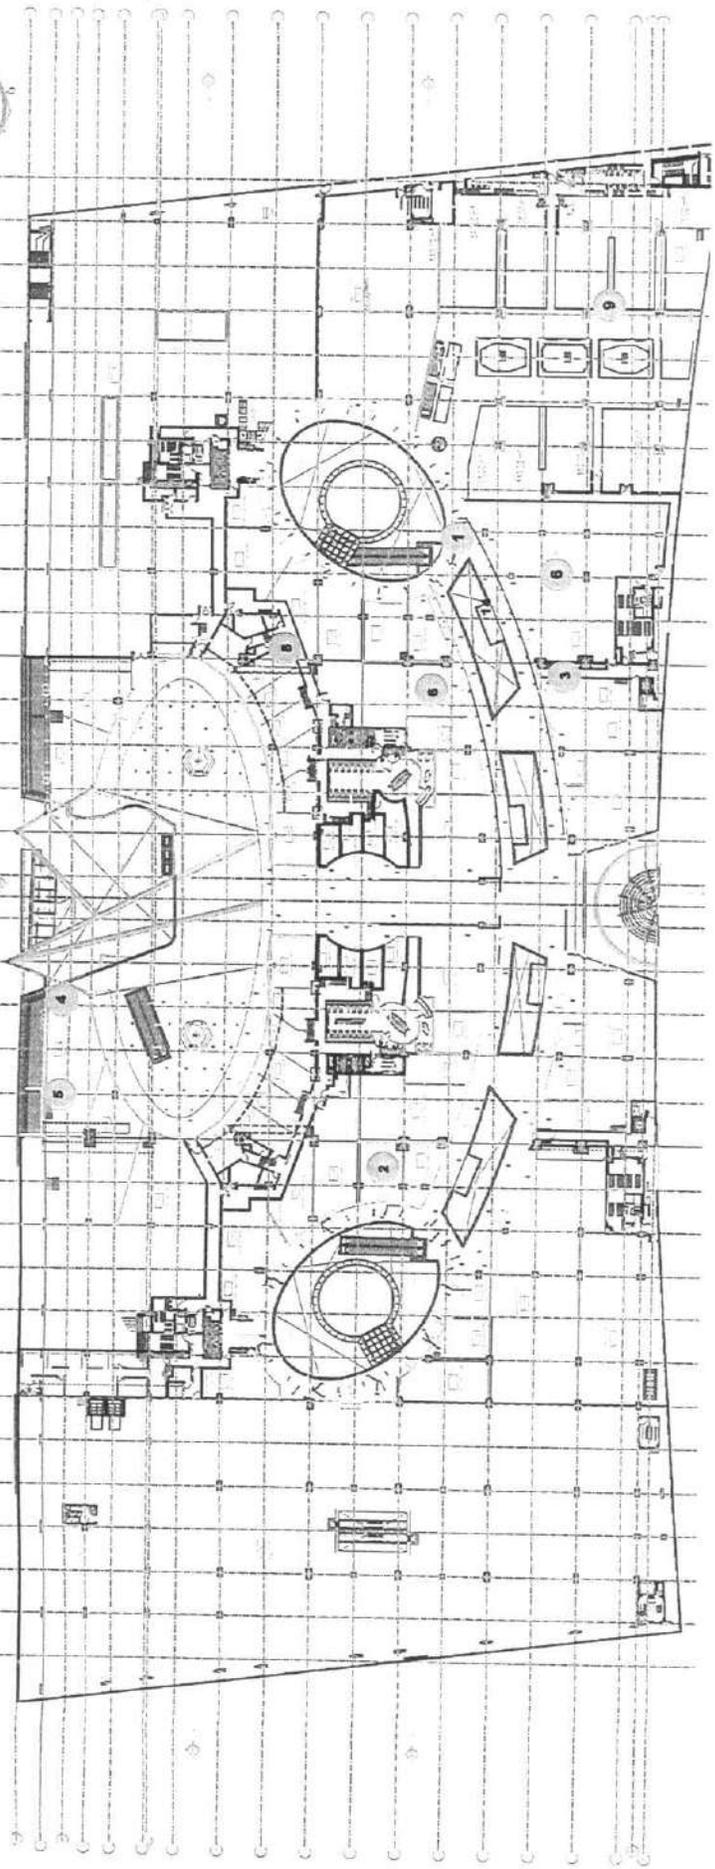
ANEXO 1 - LEVANTAMIENTO FILTRACIONES POR CUBIERTA

- 1- GOTERA ENTRADA ESCALERA SUR FRENTE AL LOCAL TENIS PISO (HACER PRUEBA DE AGUA -ATA)
- 2- FILTRACIÓN EN LOCAL AMERICANA DE COLCHONES. (POSTERIOR A LA INSTALACION DEL FLANCHE POR PARTE DE COLPATRIA SE HARA EL SEGUIMIENTO RESPECTIVO)
- 3- Pasillo EJE 22 PISO 3 . (SE DEBE TRASLADAR EL PUNTO DE FILTRACION A CUBIERTA Y VERIFICAR-ATA)
- 4- TERRAZA LOCAL CREPES.(SE ENCUENTRA EN SUPERVICION-ATA)
- 5- TERRAZA LOCAL CREPES(SE ENCUENTRA EN SUPERVICION-ATA)
- 6-CACHIVACHES (se encuentra en tratamiento por ATA)
- 7-TENNIS (Se encuentra en tratamiento por ATA)
- 8- CORREDOR DE SERVICIO COSTADO SUR PISO 3 (SE ENCUENTRA EN TRATAMIENTO POR ATA)
- 9- LA BIFERIA (BULEVAR)

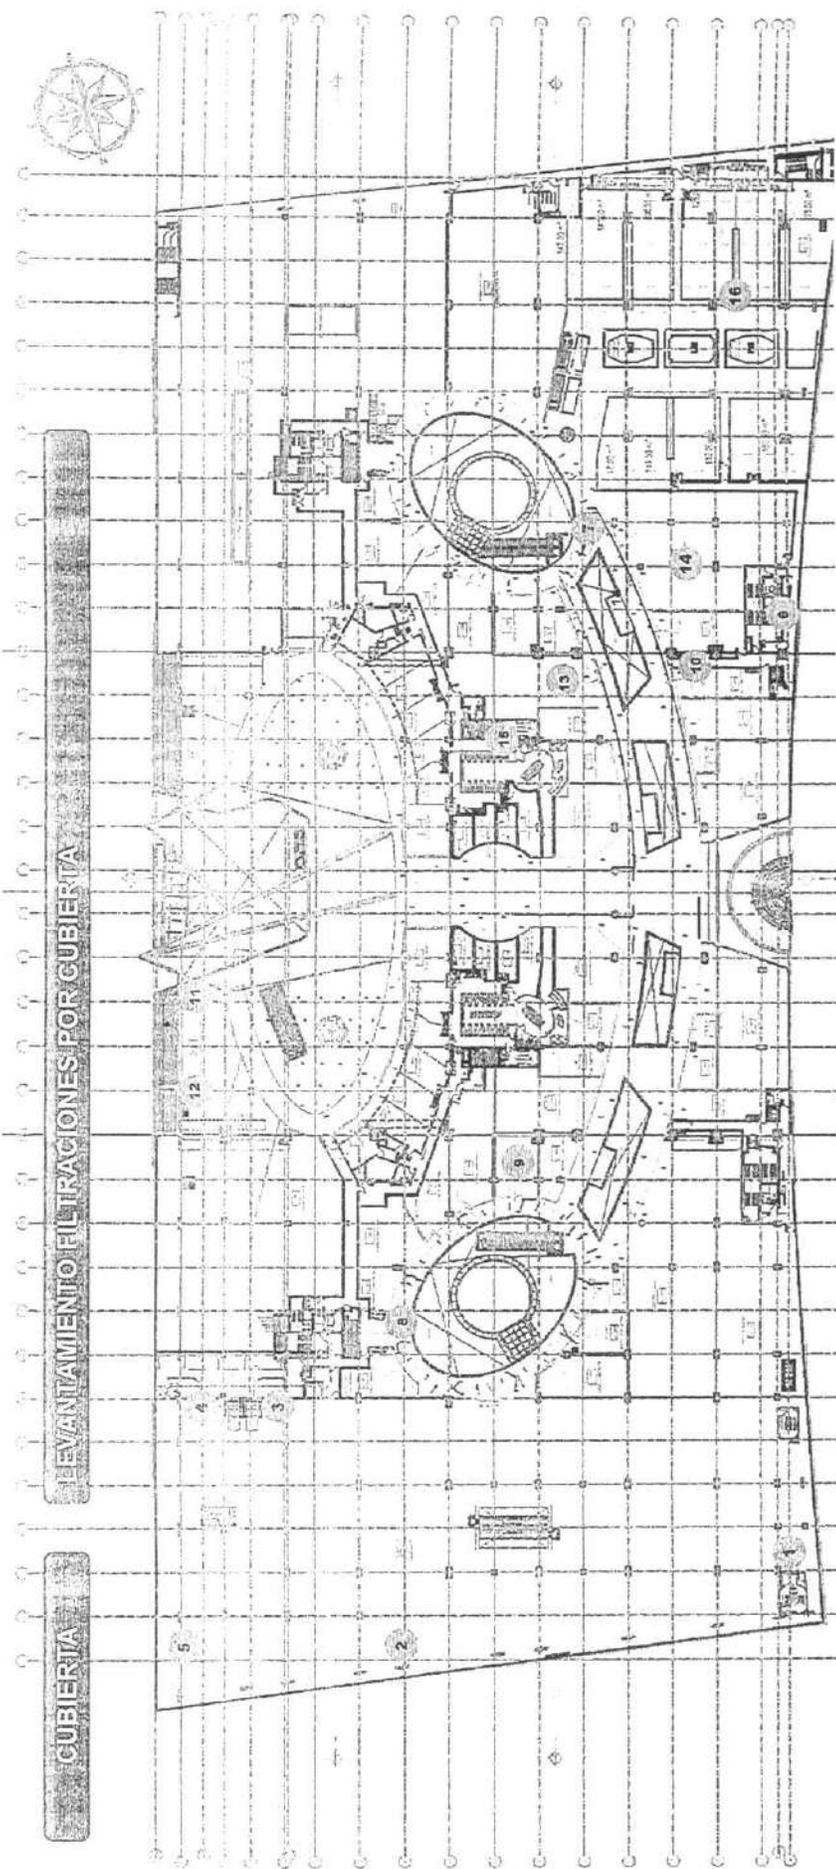
- 1-FALABELLA ASCENSOR, (FALTA AFINADO Y VERIFICACION FILTRACION ATA)
- 2-FALABELLA BODEGA DE ATENCION AL CLIENTE. (HACER PRUEBA DE AGUA-ATA)
- 3-AREA YAMPI BEBES (SE DEBE REMATAR EL FLANCHE, COLOCAR PARCHE MANTO. COLOCAR EMULSION ASFALTICA A LA BARILLA, SE DEBE REMATAR Y REVIZAR LAS POCSIBLES FILTRACIONES EN MURO-ATA)

- 4-TESORERIA (SE DEBE REMATAR Y REVIZAR LAS POCSIBLES FILTRACIONES POR MURO, SE MANTENDRA EN SEGUIMIENTO-ATA)
- 5-GERENCIA(SE VERIFICARAN ANCLAJES CON REPARACION DE ENRUANADO-ATA)

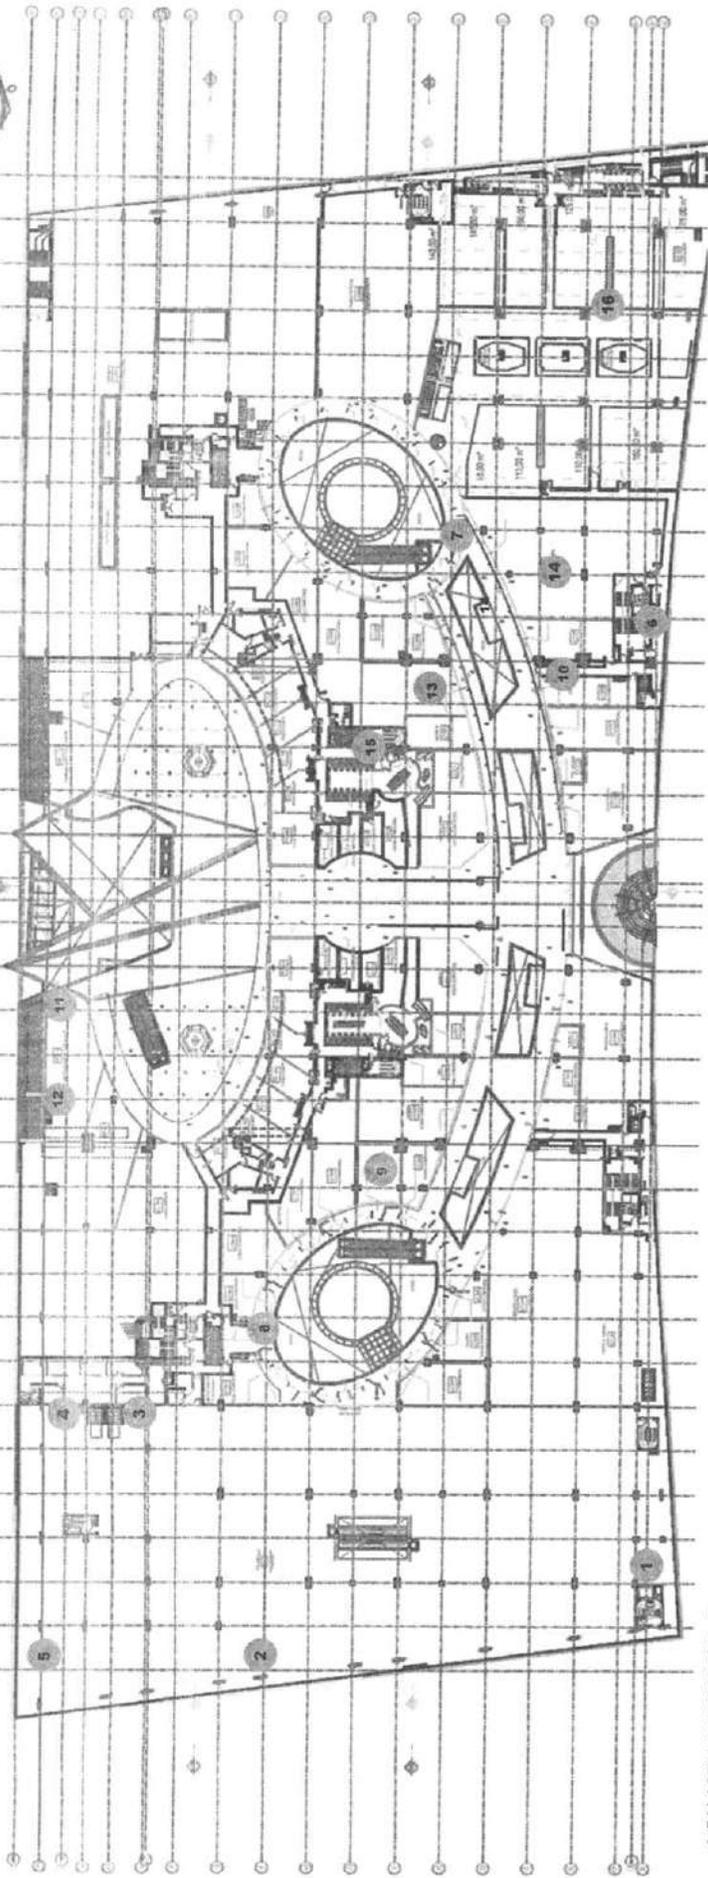
ANEXO 1 - LEVANTAMIENTO FILTRACIONES POR CUBIERTA

- 1-FALABELLA ASCENSOR, (FALTA AFINADO Y VERIFICACION FILTRACION ATA)
- 2-FALABELLA BODEGA DE ATENCION AL CLIENTE. (HACER PRUEBA DE AGUA-ATA)
- 3-AREA YAMPI BEBES (SE DEBE REMATAR EL FLANCHE, COLOCAR PARCHE MANTO. COLOCAR EMULSION ASFALTICA A LA BARILLA, SE DEBE REMATAR Y REVIZAR LAS POCIBLES FILTRACIONES EN MURO-ATA)

- 4-TESORERIA (SE DEBE REMATAR Y REVIZAR LAS POCIBLES FILTRACIONES POR MURO, SE MANTENDRA EN SEGUIMIENTO-ATA)
- 5-GERENCIA(SE VERIFICARAN ANCLAJES CON REPARACION DE ENRUANADO-ATA)

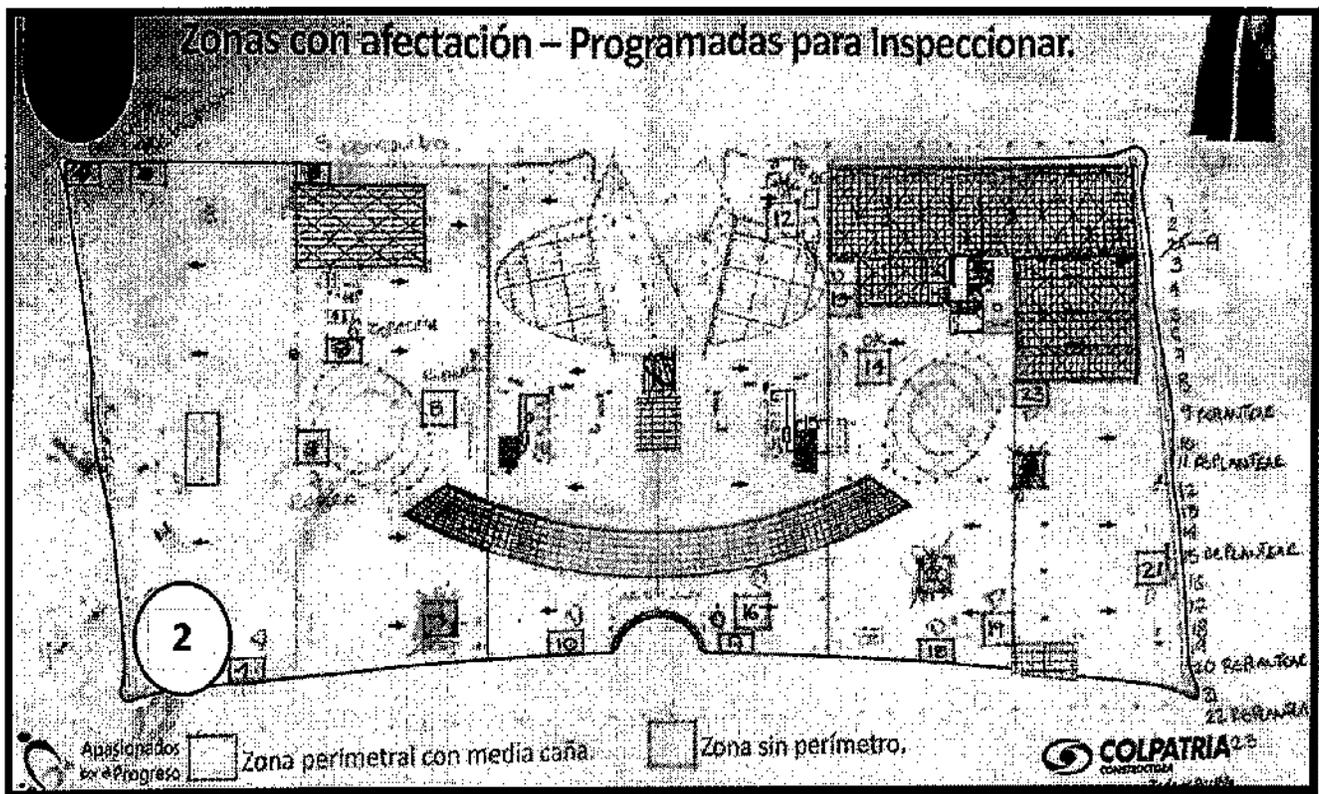
Es importante mencionar que este punto fue intervenido en repetidas ocasiones por ATA, arrojando resultados positivos en cada una de las pruebas de estanqueidad, transcurrido un tiempo y tras las lluvias aparecía nuevamente, se confirma que afectaciones diferentes al desempeño del manto son las causales de la filtración.

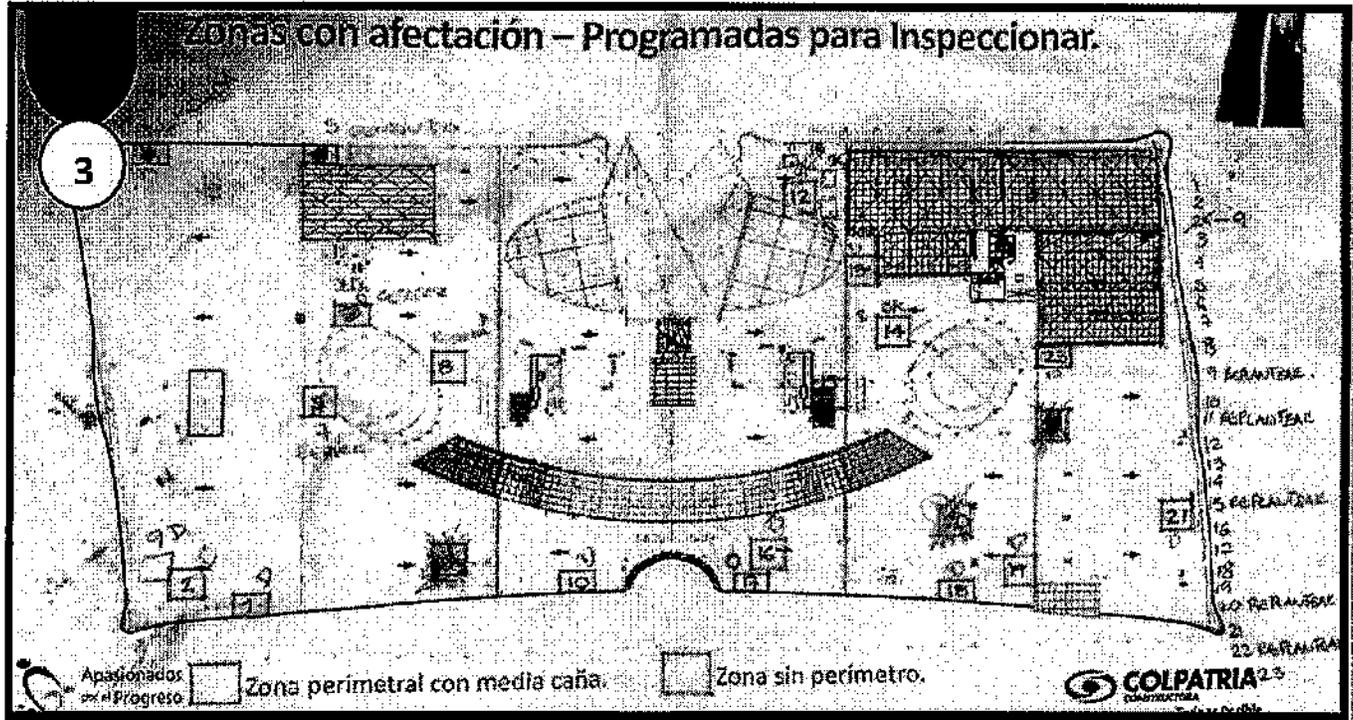
cambios volumétricos que sufre el acabado duro por su exposición a los gradientes térmicos. En ningún caso, la ausencia de la capa aislante en la media caña, genera desprendimiento o arrastre del manto por dilatación o contracción del acabado duro.

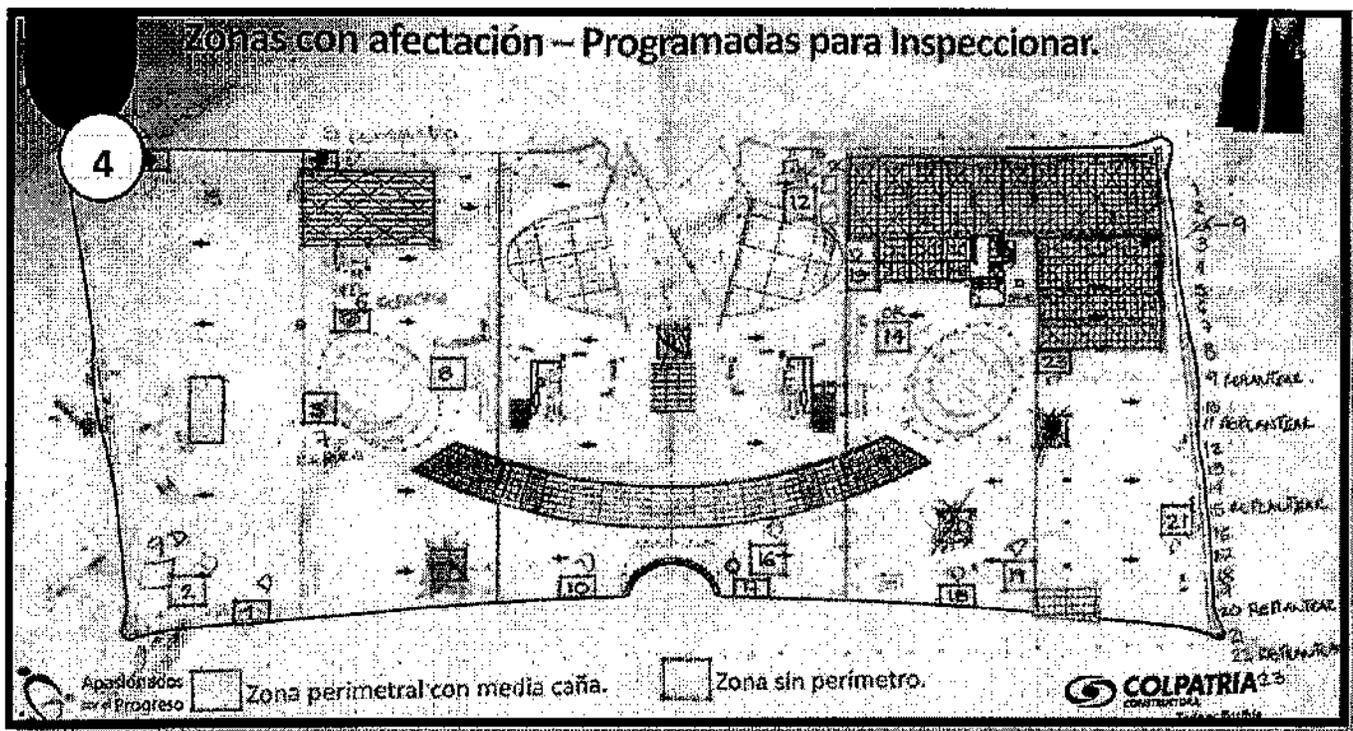
CASO 4 - Anclajes posteriores no rematados

Con relación al polietileno que se instala como capa aislante entre la interfaz del manto y el acabado duro, se debe aclarar que su funcionalidad es única y específicamente para impedir el contacto directo entre los dos materiales, evitando perforaciones por fricción, a causa de los cambios volumétricos que sufre el acabado duro por su exposición a los gradientes térmicos. En ningún caso, la ausencia de la capa aislante en la media caña, genera desprendimiento o arrastre del manto por dilatación o contracción del acabado duro

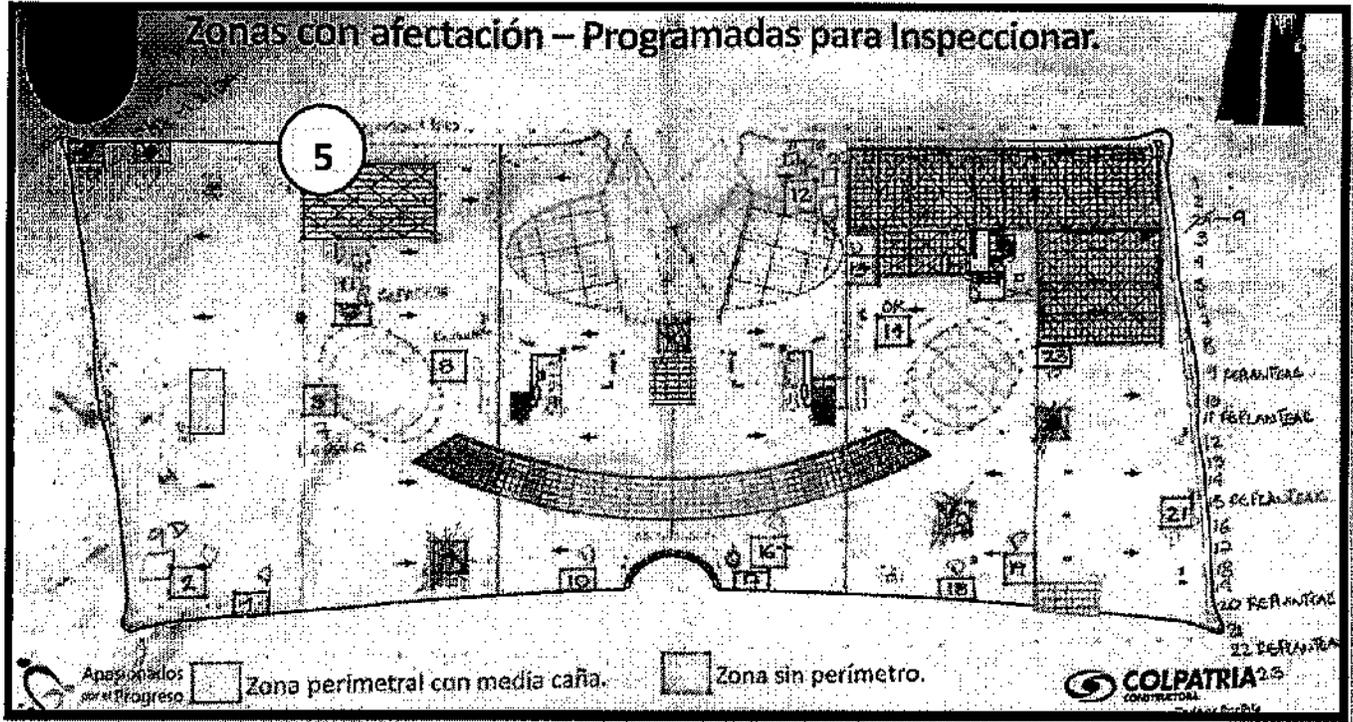
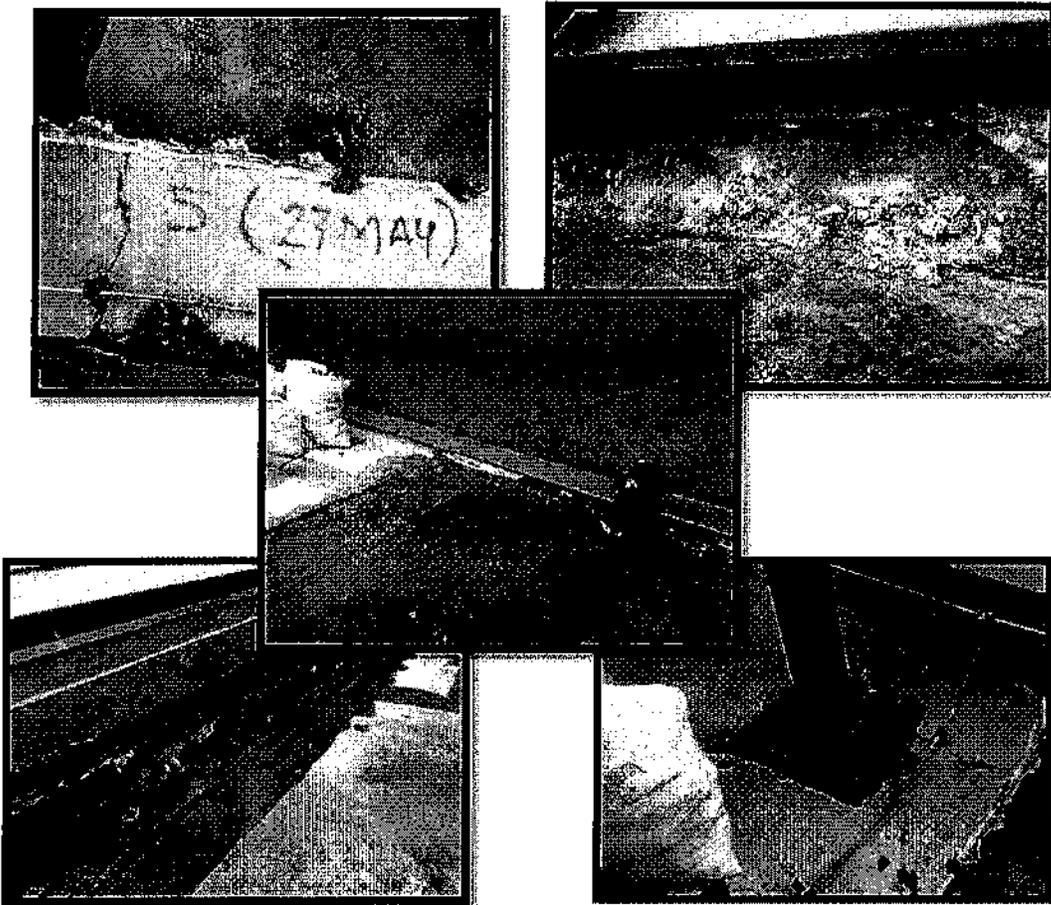
Donde se encuentra el sello elastomérico entre borde superior de media caña y muro, se puede trabajar presionando el manto o por encima del borde del manto. Para este caso puntualmente, el remate del sistema se encuentra en un retroceso (detalle proporcionado por obra), razón por la cual el sello puede llegar a ser en algunos casos innecesario. Actualmente la afectación obedece a la humedad que filtra a través de los muros livianos, muros en concreto a la vista y el vapor de agua atrapada en superficie plana por otras perforaciones (anclajes estructura de fachada), que terminan desprendiendo el manto en los remates (Puntos vulnerables a la presión negativa), entre capas y en el sello de sus traslapos, sumado a la falta de mantenimiento en el sello que termina desprendiéndose al igual que el manto, facilitando el paso directo de agua al estar separado del muro.

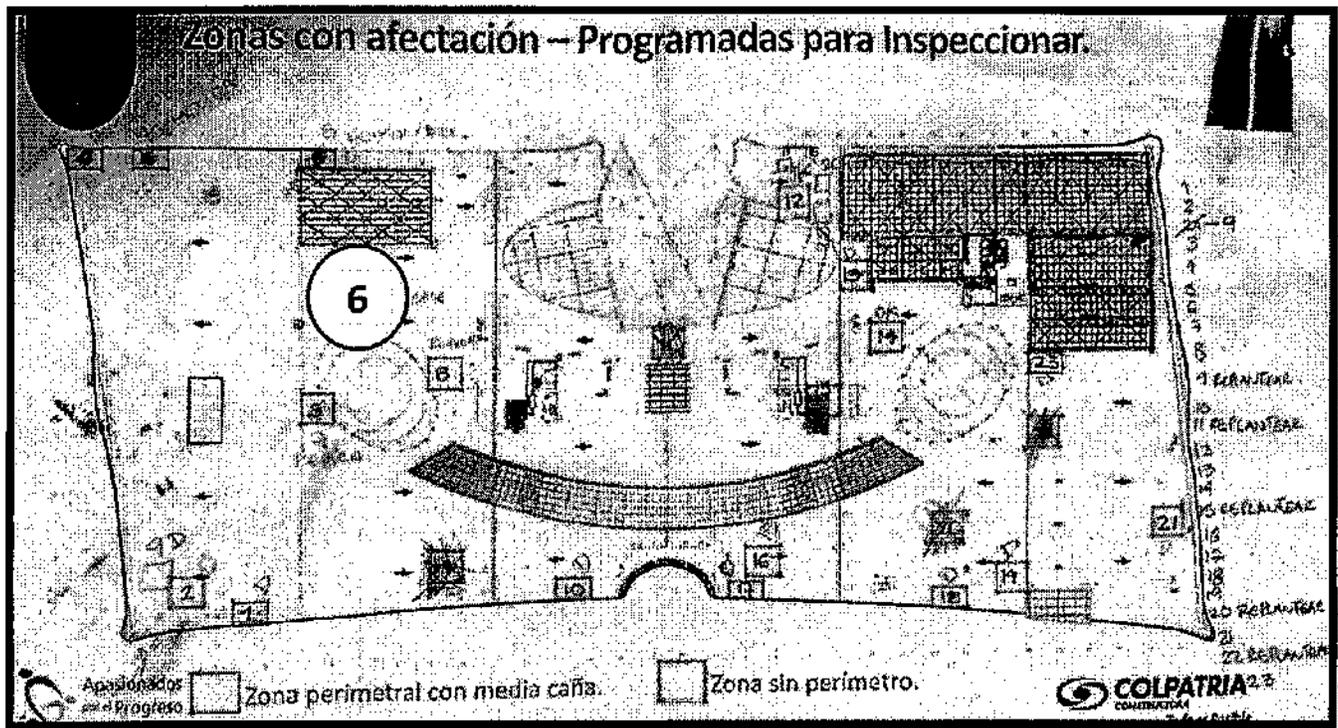
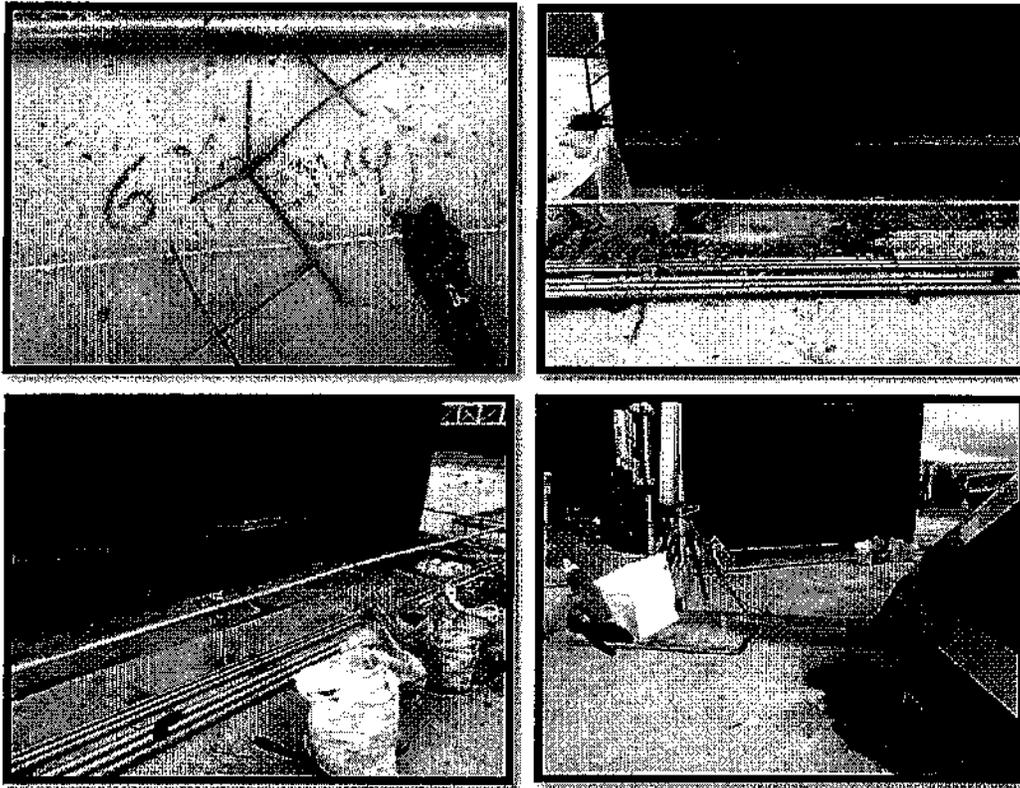
CASO 6 - Anclajes posteriores no rematados

Con relación al polietileno que se instala como capa aislante entre la interfaz del manto y el acabado duro, se debe aclarar que su funcionalidad es única y específicamente para impedir el contacto directo entre los dos materiales, evitando perforaciones por fricción, a causa de los cambios volumétricos que sufre el acabado duro por su exposición a los gradientes térmicos. En ningún caso, la ausencia de la capa aislante en la media caña, genera desprendimiento o arrastre del manto por dilatación o contracción del acabado duro

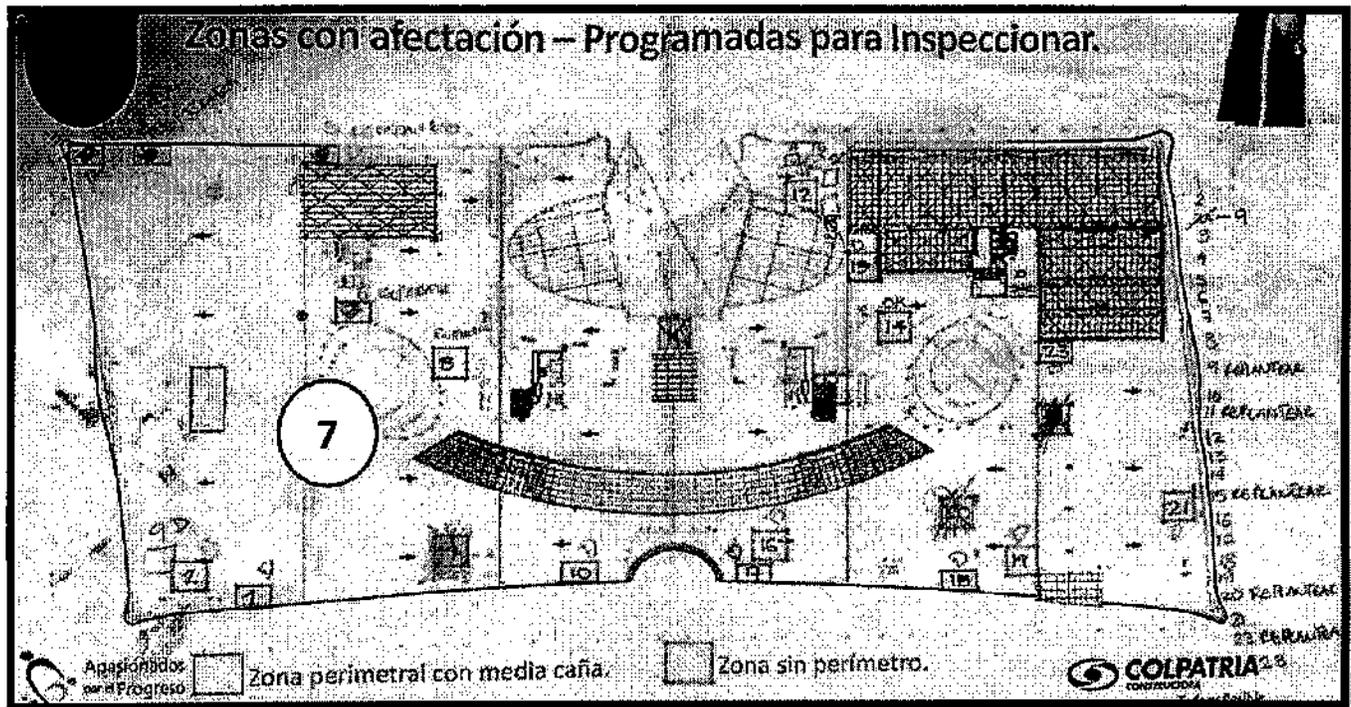
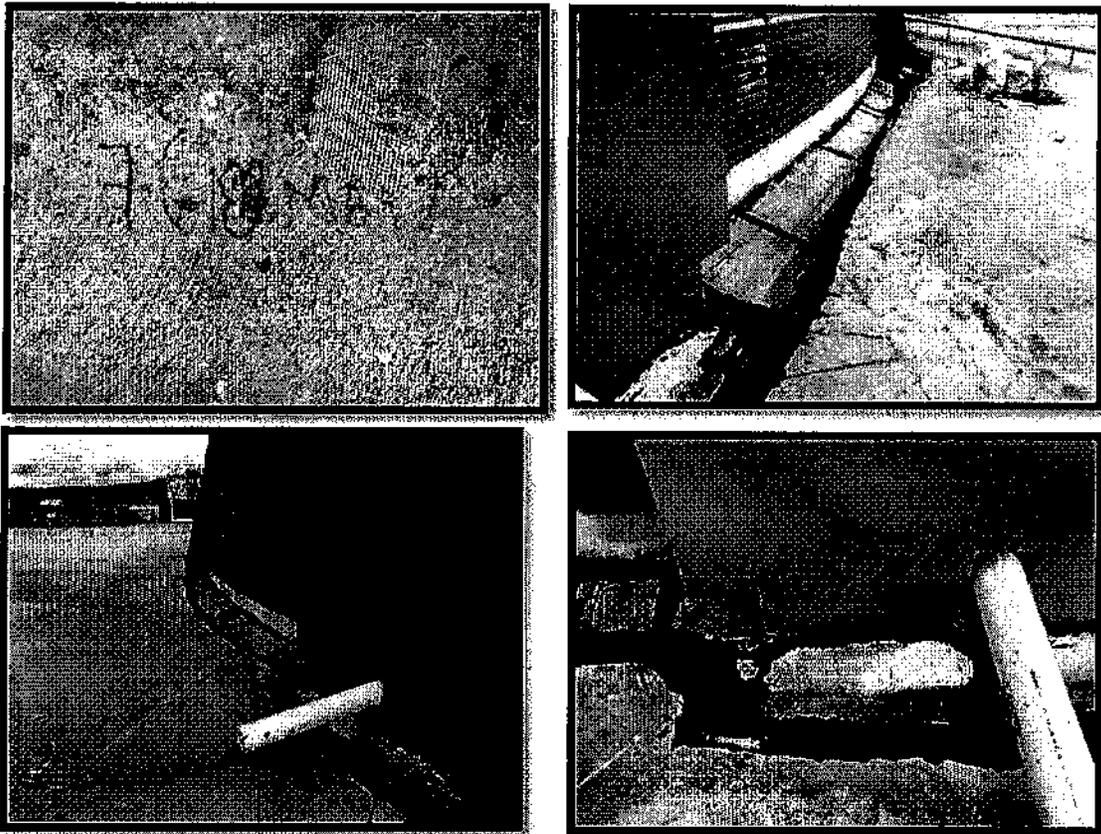
CASO 7 - Corte del manto por ATA

Observación: Punto donde se coincide de acuerdo al informe Texsa y Colpatría.

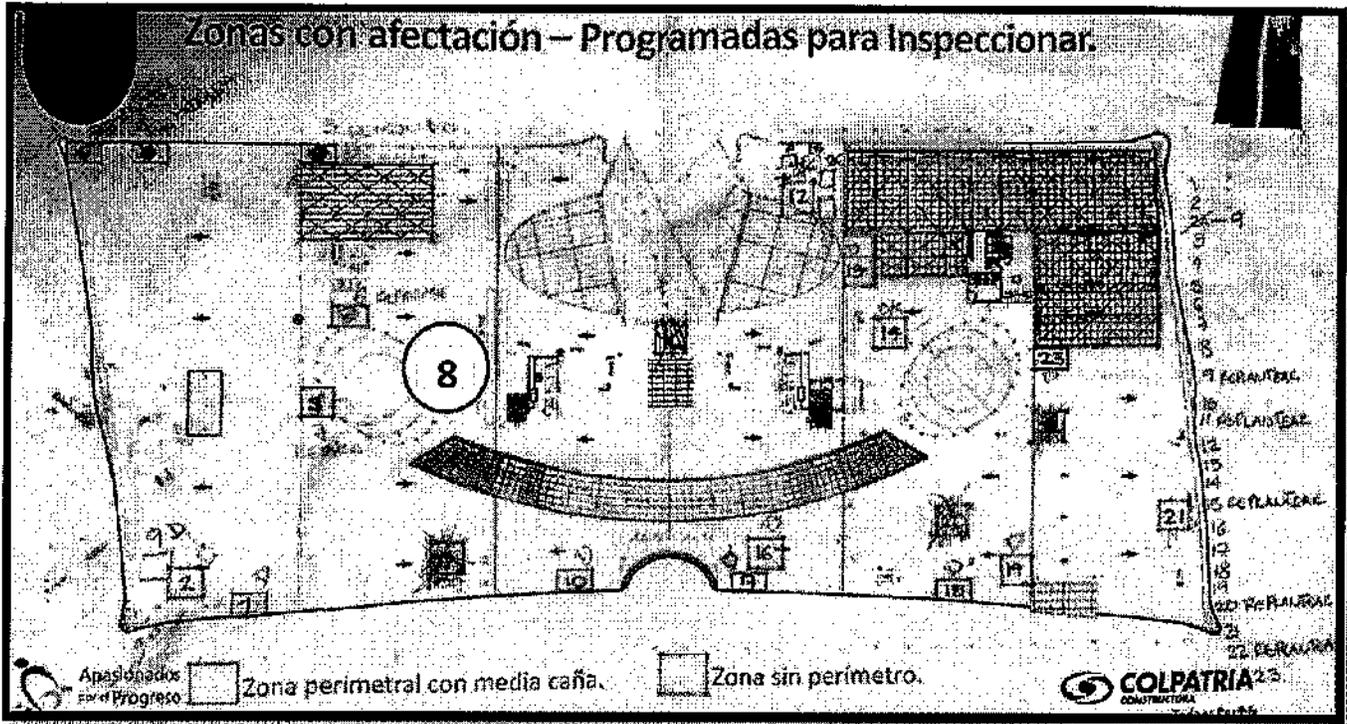
8 – Muro concreto que filtra

La presencia adicional de capas al sistema bicapa, muestran las intervenciones posteriores a causa de las afectaciones que sufrió el sistema de impermeabilización, es importante aclarar que esta situación no compromete el adecuado desempeño de la impermeabilización. De acuerdo a las reparaciones realizadas en obra, se identificó que las filtraciones venían del muro en concreto

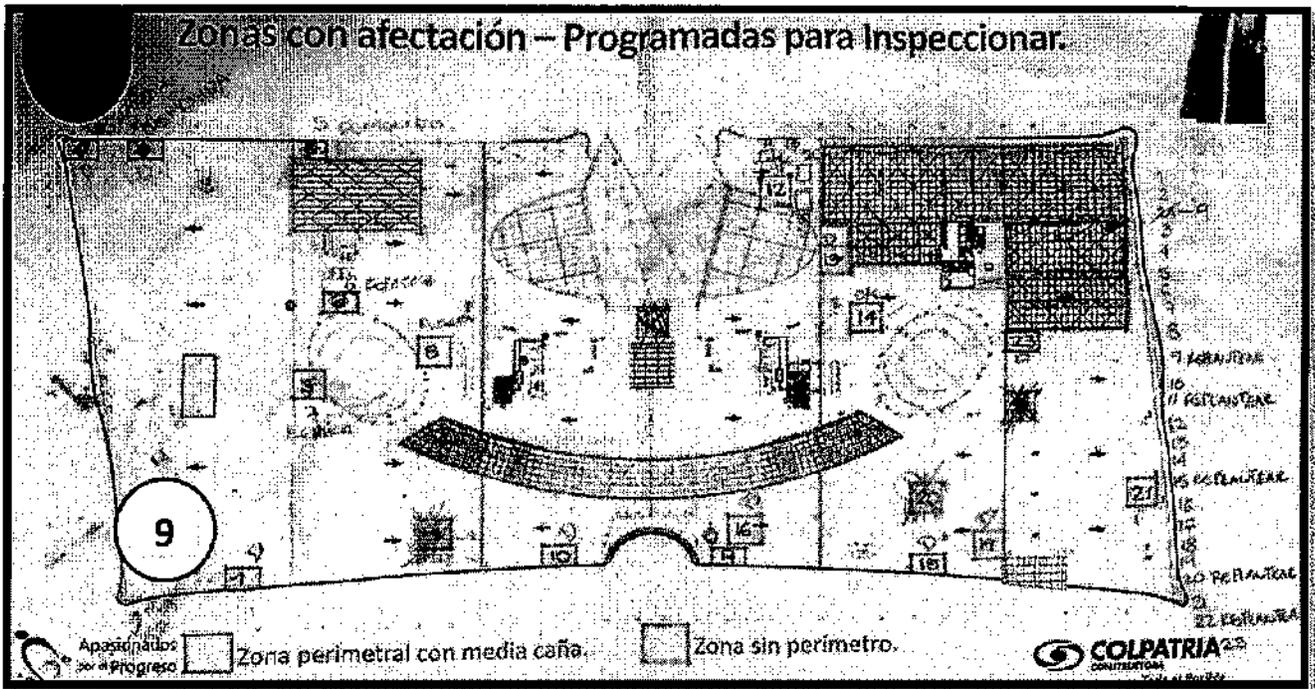
CASO 9 - Anclajes posteriores no rematados

Este punto fue intervenido en repetidas ocasiones por ATA, arrojando resultados positivos en cada una de las pruebas de estanqueidad, transcurrido un tiempo y tras las lluvias aparecía nuevamente, se confirma que afectaciones diferentes al desempeño del manto son las causales de la filtración.

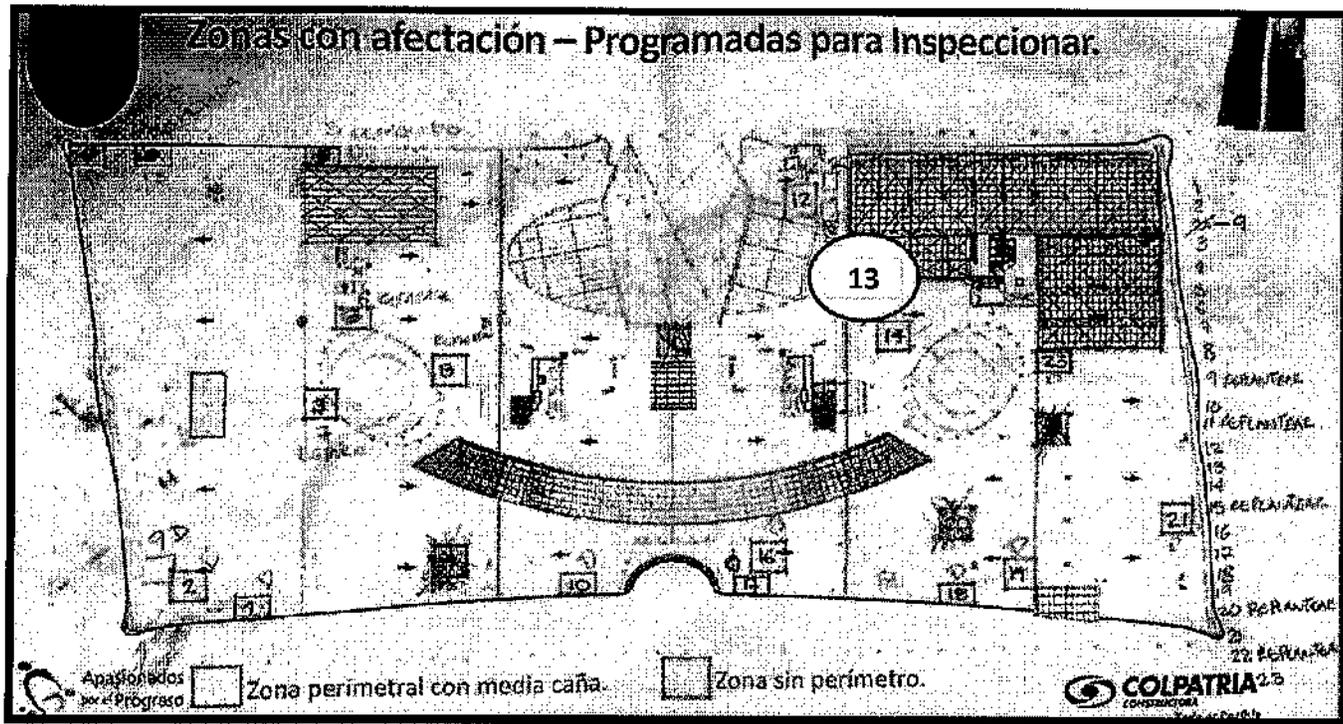
CASO 13 - Ducto posterior no rematado

Observación: Punto donde se coincide de acuerdo al informe Texsa y Colpatría.

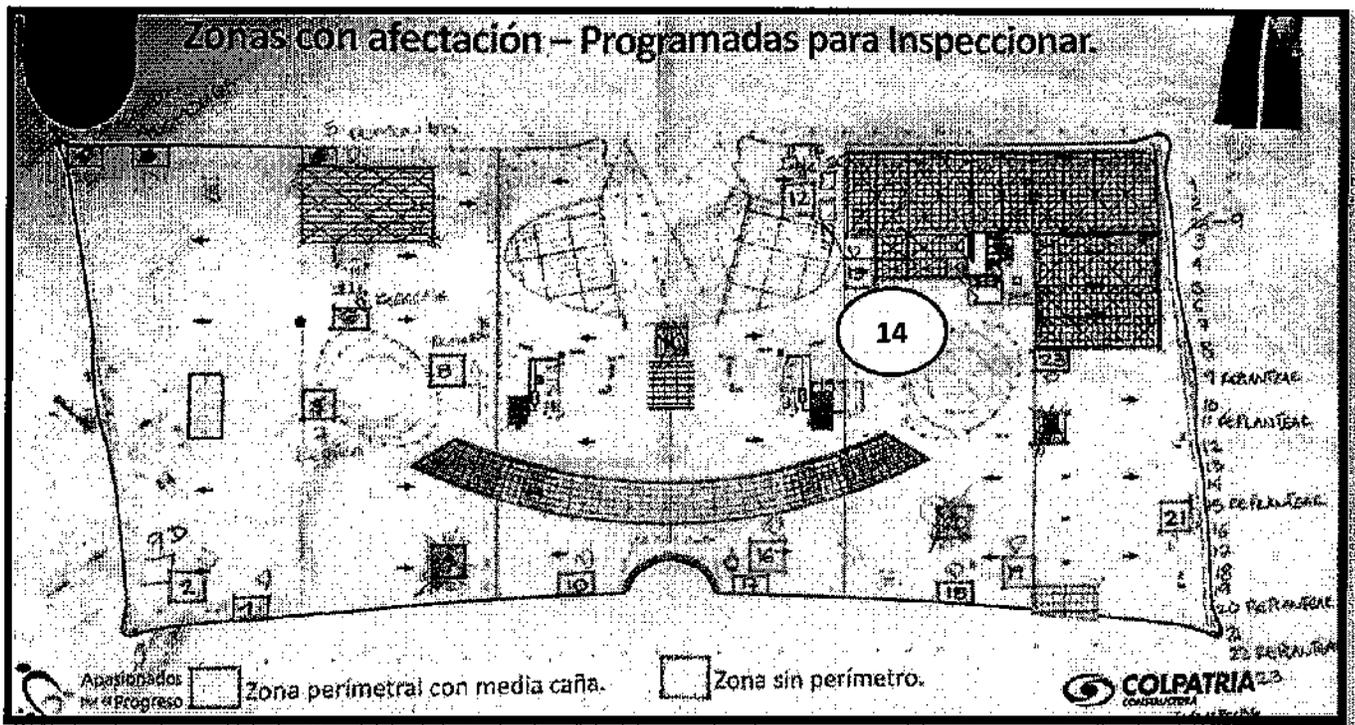
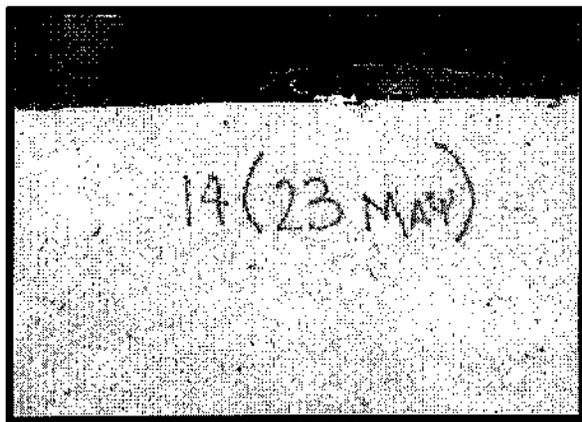
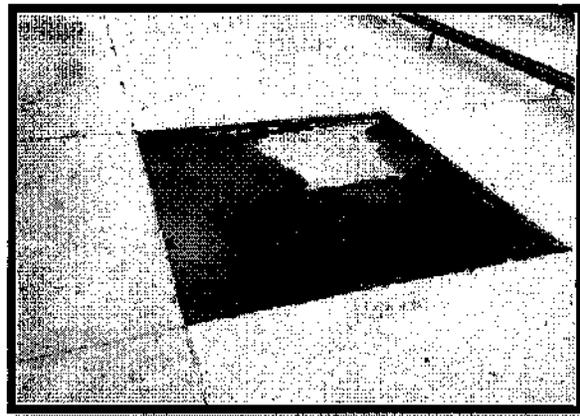
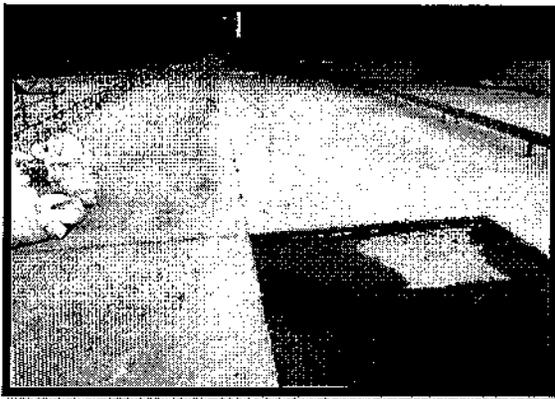
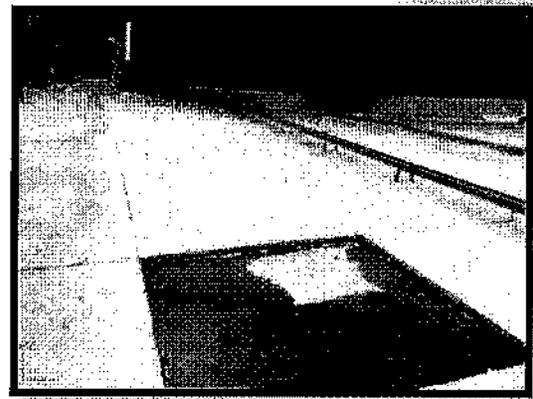
CASO 14 - Anclajes posteriores no rematados

Las filtraciones en este punto corresponden a la falla generalizada del sistema, razón por la cual el agua migra lateralmente por condensación o evaporación (vapor de agua), recorriendo la interfaz del manto con la placa y entre capas.
