**PROCESO ORDINARIO DE MAYOR CUANTÍA DE CONSTRUCTORA COLPATRIA
CONTRA LIBERTY SEGUROS S.A. RAD: 2022-094 Asunto: Contestación demanda,
llamado en garantía y formulación de excepciones**

REF: PROCESO ORDINARIO DE MAYOR CUANTÍA DE CONSTRUCTORA COLPATRIA CONTRA LIBERTY SEGUROS S.A.
RAD: 2022-094
Asunto: CONTESTACIÓN DEMANDA, LLAMADO EN GARANTÍA Y FORMULACIÓN DE EXCEPCIONES

REFERENCIA:	CONSTRUCCION CENTRO COMERCIAL PARQUE LA COLINA POR ADMINISTRACION DELEGADA.
ASUNTO:	CALIDAD DE LA OBRA / DAÑOS Y PERJUICIOS OCASIONADOS POR DEFECTUOSA CALIDAD

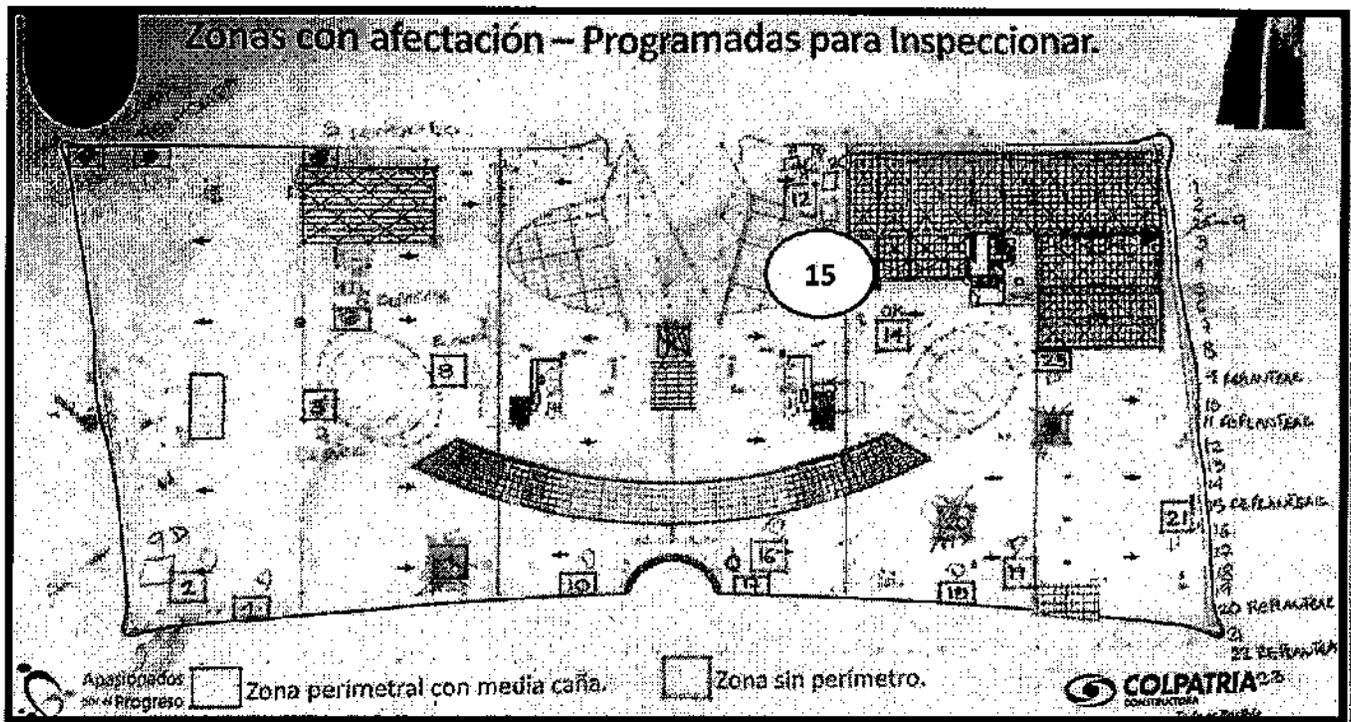
CASO 15 - Anclajes posteriores no rematados

Observación: Punto donde se coincide de acuerdo al informe Texsa y Colpatría.

Este punto está a menos de 30cm de distancia con el punto 11, razón por la cual se presentan filtraciones por los anclajes que se hacen posterior a la impermeabilización.

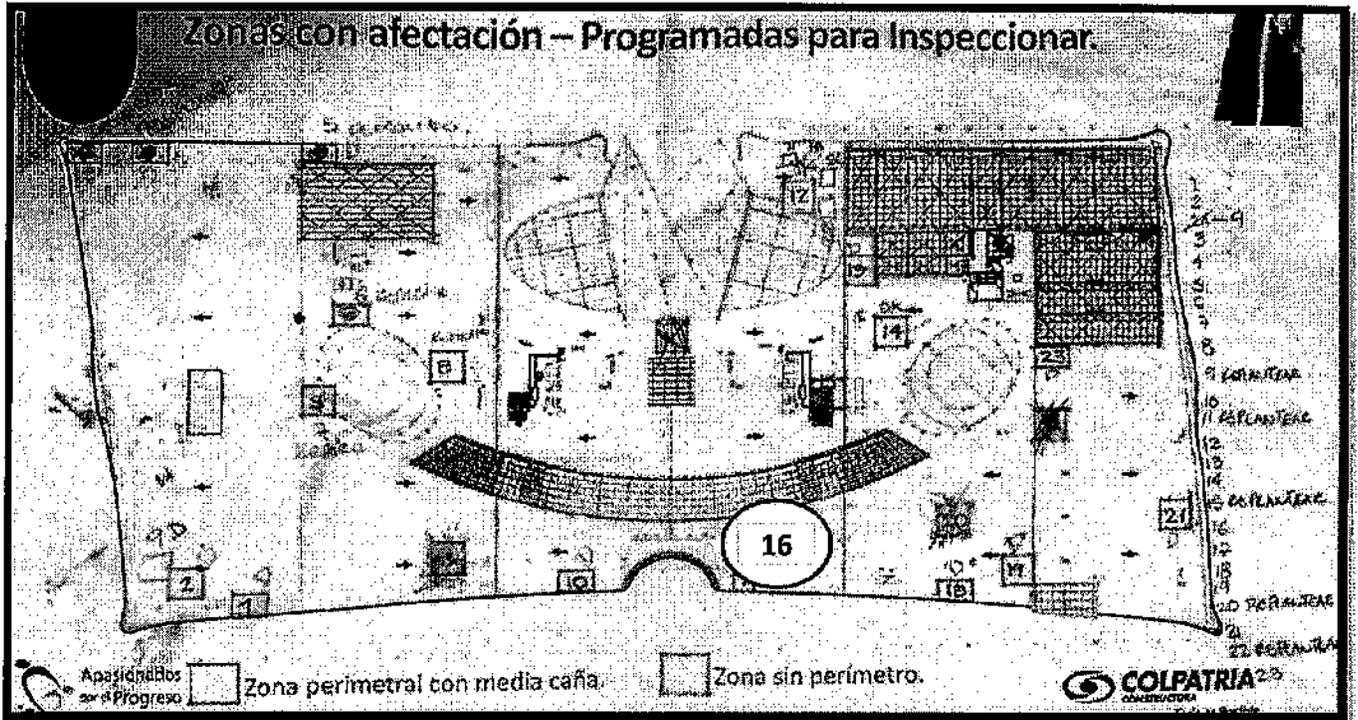
En este punto se observan perforaciones posteriores al sistema de impermeabilización, de acuerdo a la consulta que se le hace al aplicador ATA, no se registra pago por hacer enruanado de este punto

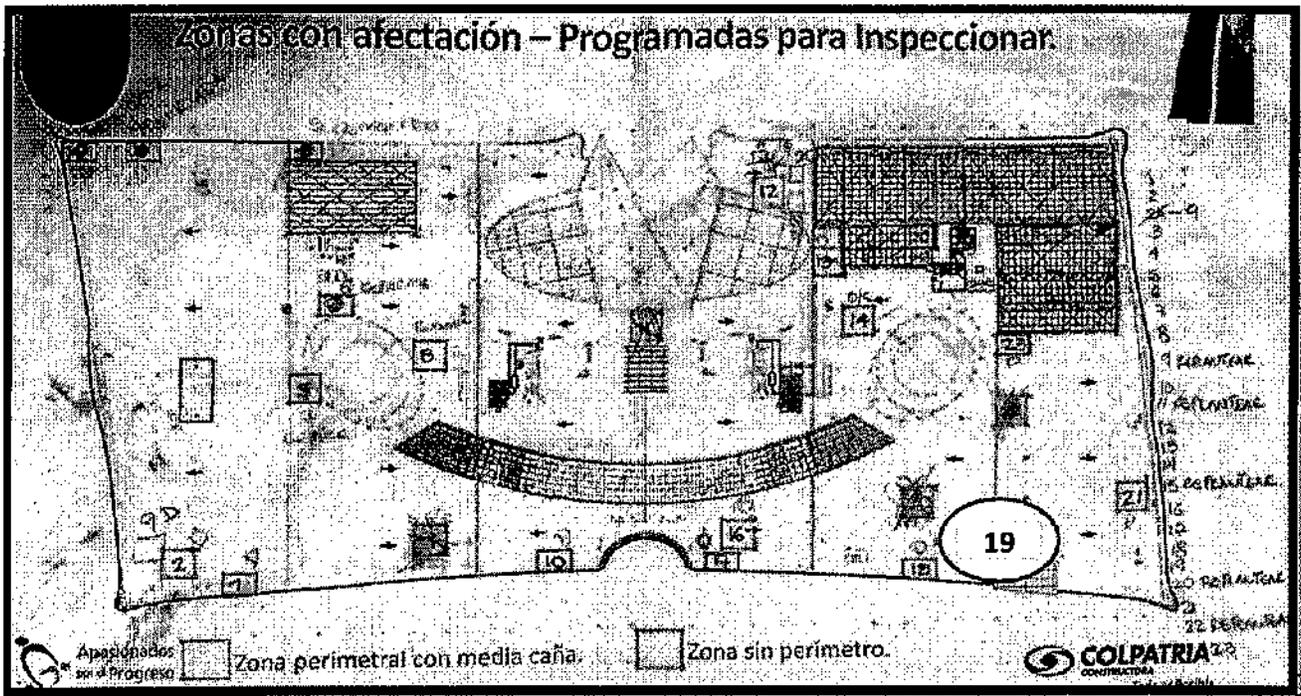
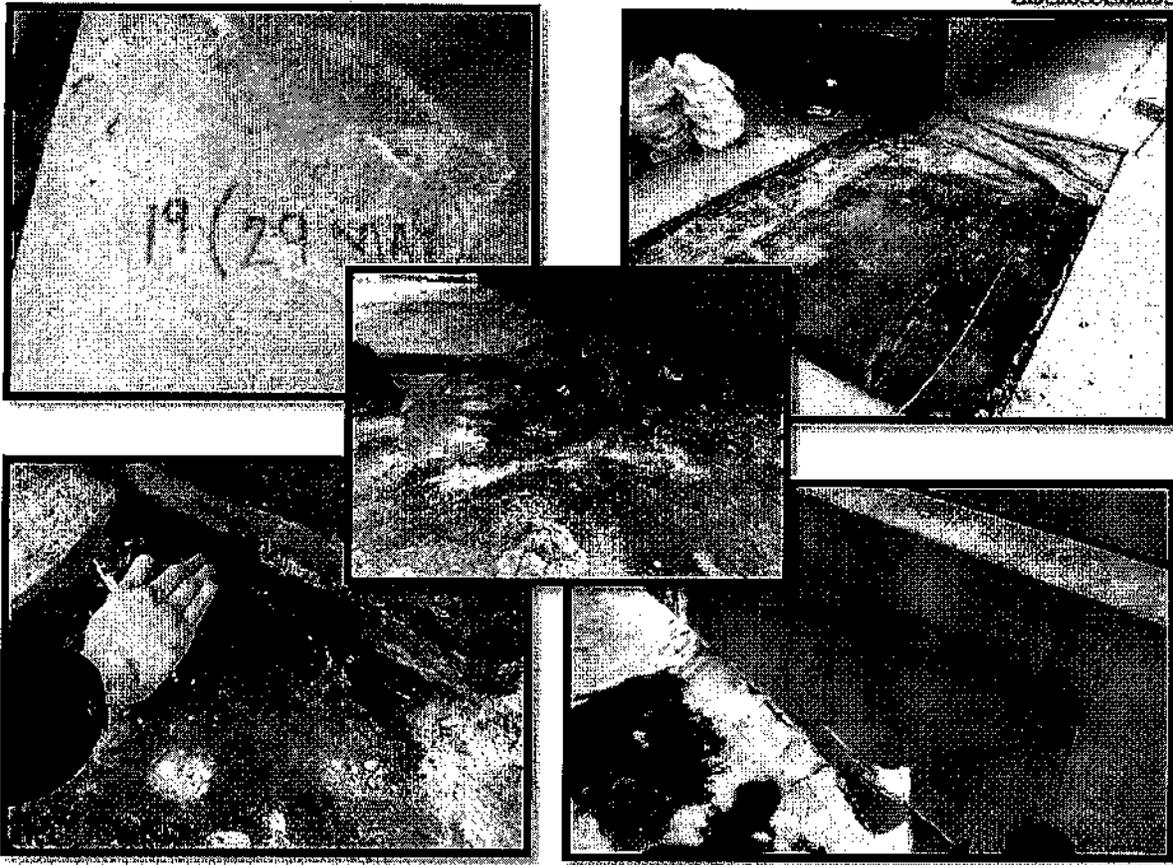
CASO 19 - Muro liviano

Este punto fue intervenido en repetidas ocasiones por ATA, arrojando resultados positivos en cada una de las pruebas de estanqueidad, transcurrido un tiempo y tras las lluvias aparecía nuevamente, se confirma que afectaciones diferentes al desempeño del manto son las causales de la filtración. En las diferentes visitas e intervenciones del contratista se solicitó que se le diera el tratamiento impermeabilizante al muro liviano junto a la instalación de un flanche, en la actualidad se identifica que no se tomaron en cuenta las recomendaciones.

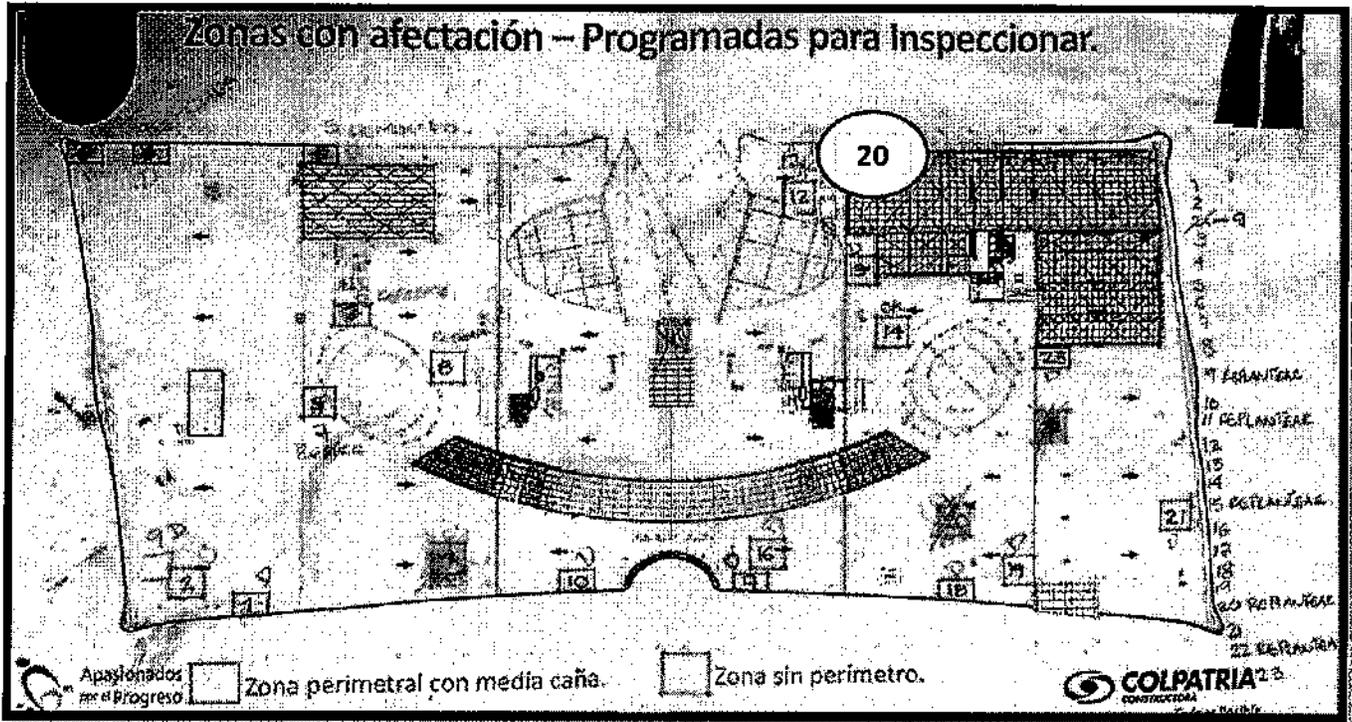
CASO 20 - Anclajes posteriores no rematados

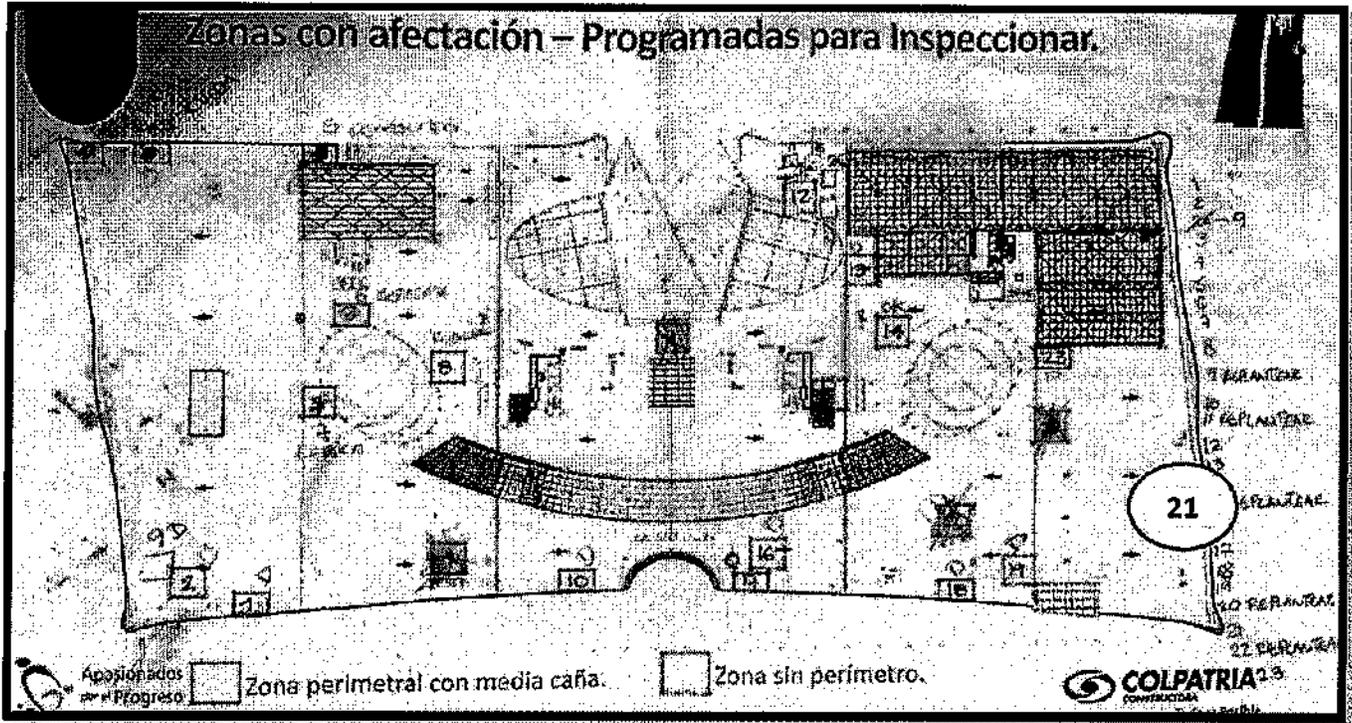
CASO 21 - Indeterminado (Ducto locatario o anclajes posteriores)

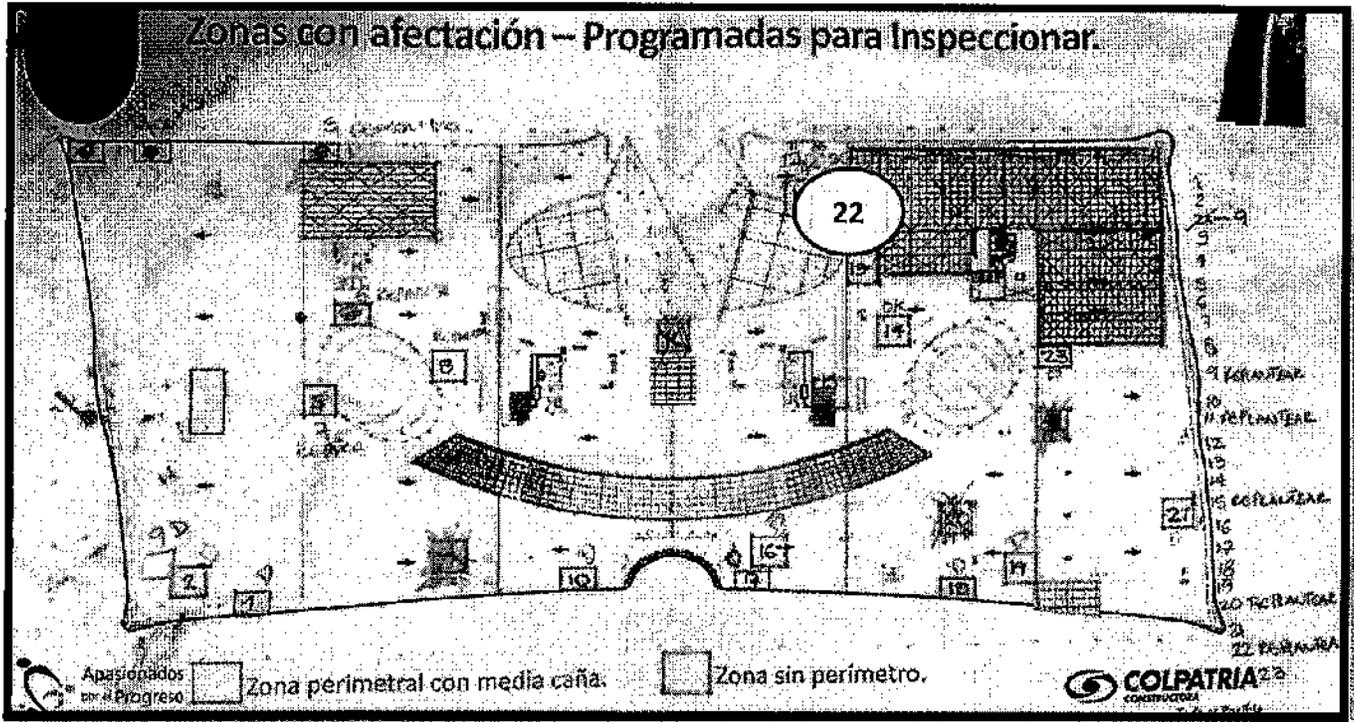
CASO 22 - Anclajes posteriores no rematados

Observación: Punto donde se coincide de acuerdo al informe Texsa y Colpatría

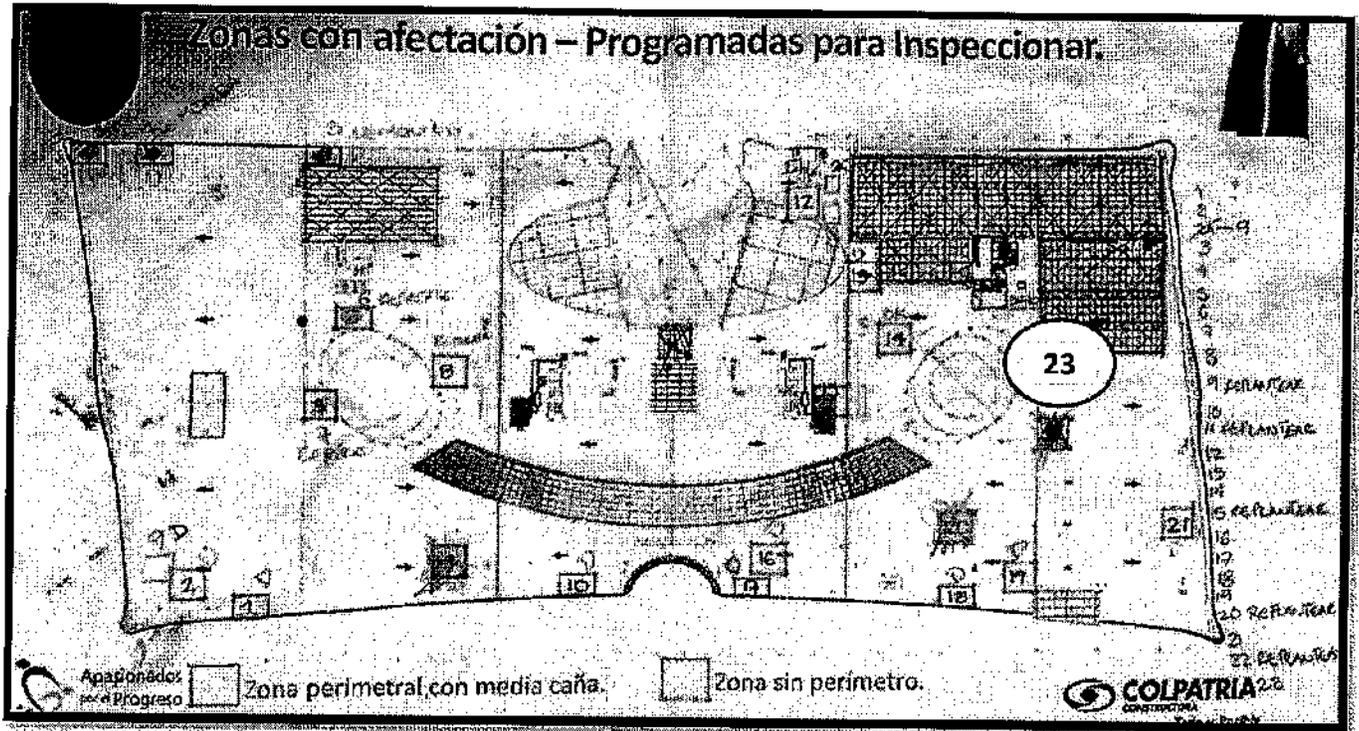
CASO 23 - Anclajes posteriores no rematados

Observación: Punto donde se coincide de acuerdo al informe Texsa y Colpatría.
