**PROCESO ORDINARIO DE MAYOR CUANTÍA DE CONSTRUCTORA COLPATRIA CONTRA  
LIBERTY SEGUROS S.A. RAD: 2022-094 Asunto: contestación reforma de demanda y  
formulación de excepciones**

**Asunto: contestación reforma de demanda y formulación de excepciones**

### INFORME FILTRACIONES CENTRO COMERCIAL PARQUE COLINA

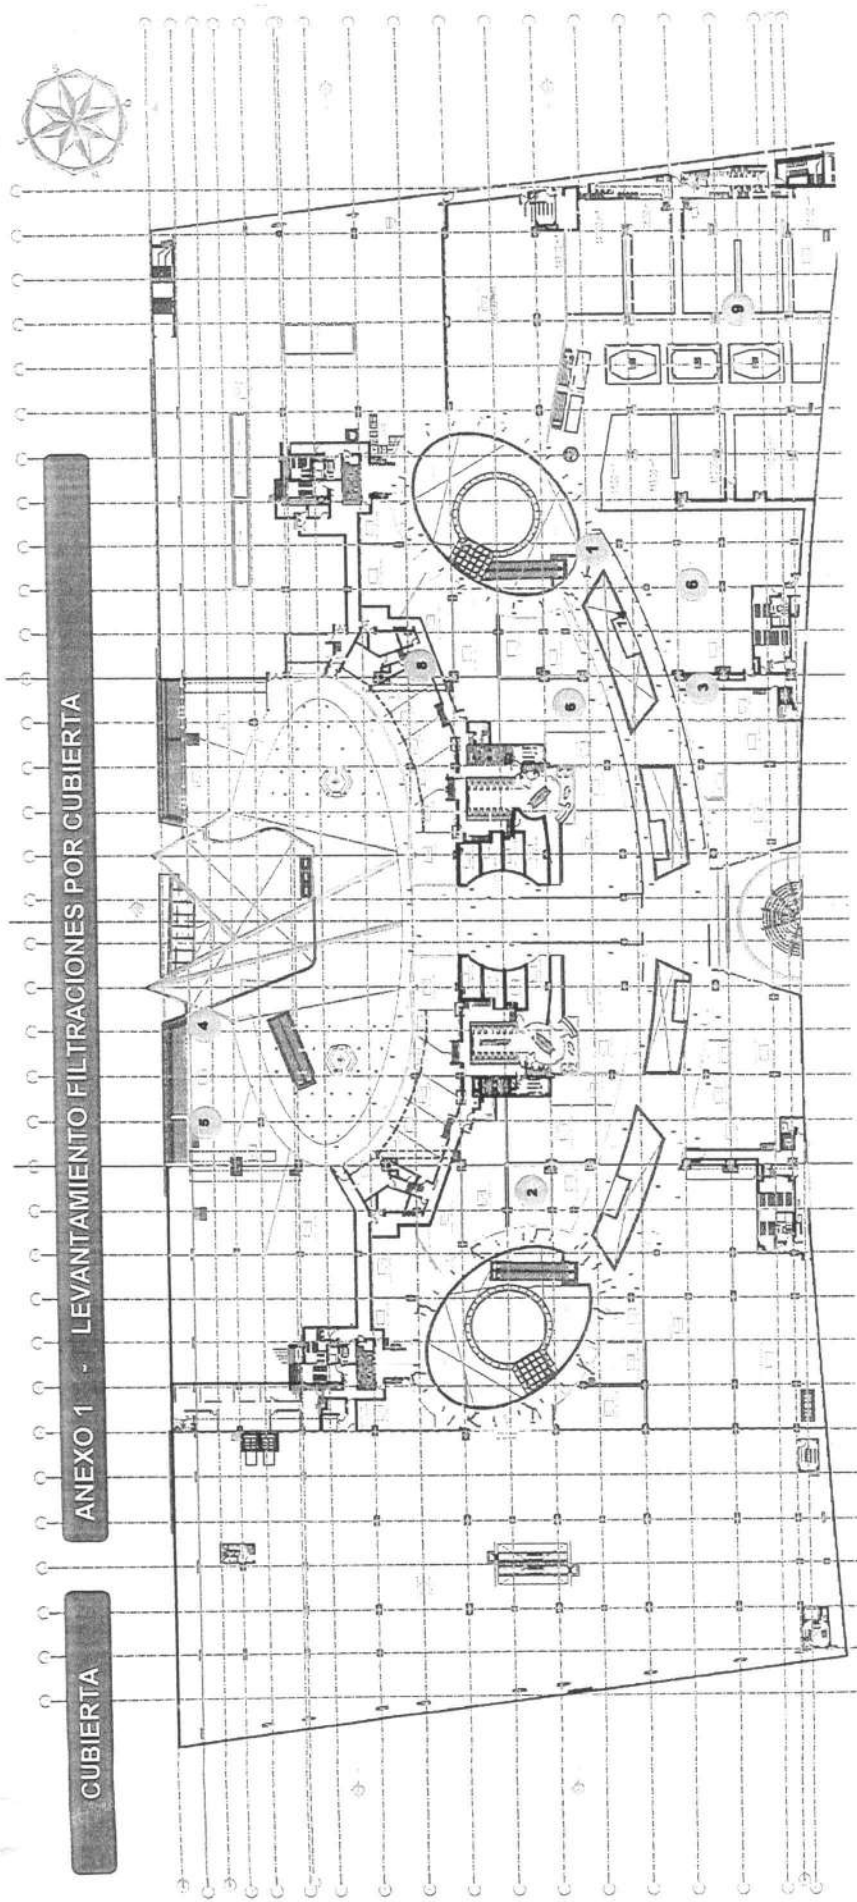
- 1- GOTERA ENTRADA ESCALERA SUR FRENTE AL LOCAL TENIS PISO (HACER PRUEBA DE AGUA -ATA)
- 2- FILTRACIÓN EN LOCAL AMERICANA DE COLCHONES. (POSTERIOR A LA INSTALACION DEL FLANCHE POR PARTE DE COLPATRIA SE HARA EL SEGUIMIENTO RESPECTIVO)
- 3- Pasillo EJE 22 PISO 3 . (SE DEBE TRASLADAR EL PUNTO DE FILTRACION A CUBIERTA Y VERIFICAR-ATA)
- 4- TERRAZA LOCAL CREPES.(SE ENCUENTRA EN SUPERVISION-ATA)
- 5- TERRAZA LOCAL CREPES(SE ENCUENTRA EN SUPERVISION-ATA)
- 6-CACHIVACHES (se encuentra en tratamiento por ATA)
- 7-TENNIS (Se encuentra en tratamiento por ATA)
- 8- CORREDOR DE SERVICIO COSTADO SUR PISO 3 (SE ENCUENTRA EN TRATAMIENTO POR ATA)
- 9- LA BIFERIA (BULEVAR)

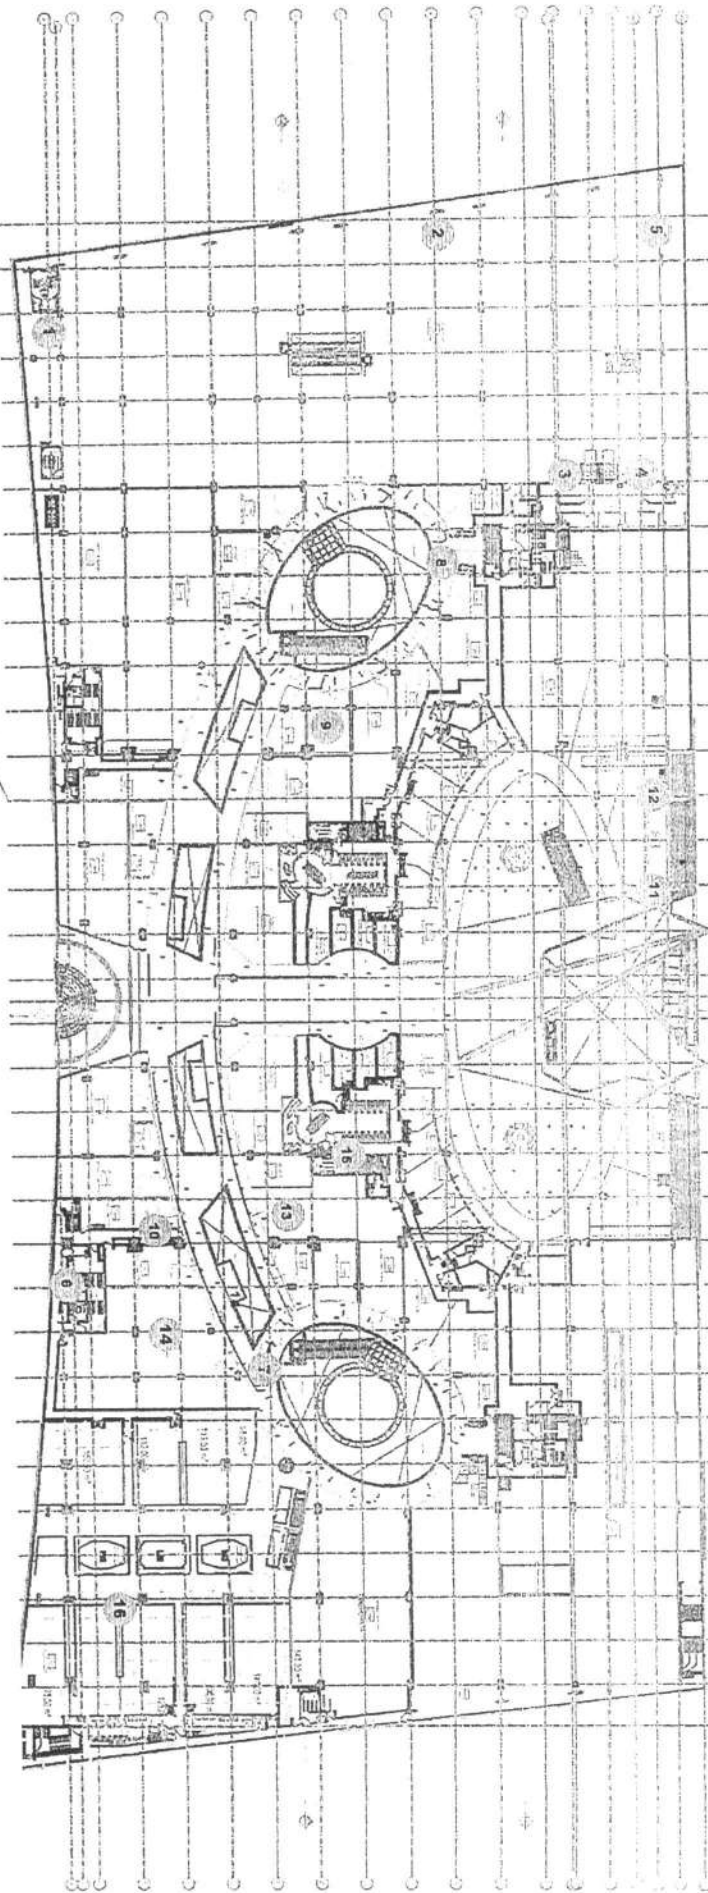
EVINIAMIENTO FILTRACIONES POR CUBIERTA

- 1-FALABELLA ASCENSOR, (FALTA AFINADO Y VERIFICACION FILTRACION ATA)
- 2-FALABELLA BODEGA DE ATENCION AL CLIENTE. (HACER PRUEBA DE AGUA-ATA)
- 3-AREA VAMPI BEBES (SE DEBE REMATAR EL FLANQUE, COLOCAR PARCHE MANTO, COLOCAR EMULSION ASFALTICA A LA BARILLA, SE DEBE REMATAR Y REVIZAR LAS POSIBLES FILTRACIONES EN MURO-ATA)

- 4- TESORERIA (SE DEBE REMATAR Y REVIZAR LAS POSIBLES FILTRACIONES POR MURO, SE MANTENDRA EN SEGUIMIENTO-ATA)
- 5-GERENCIA( SE VERIFICARAN ANCLAJES CON REPARACION DE ENRUANADO-ATA)

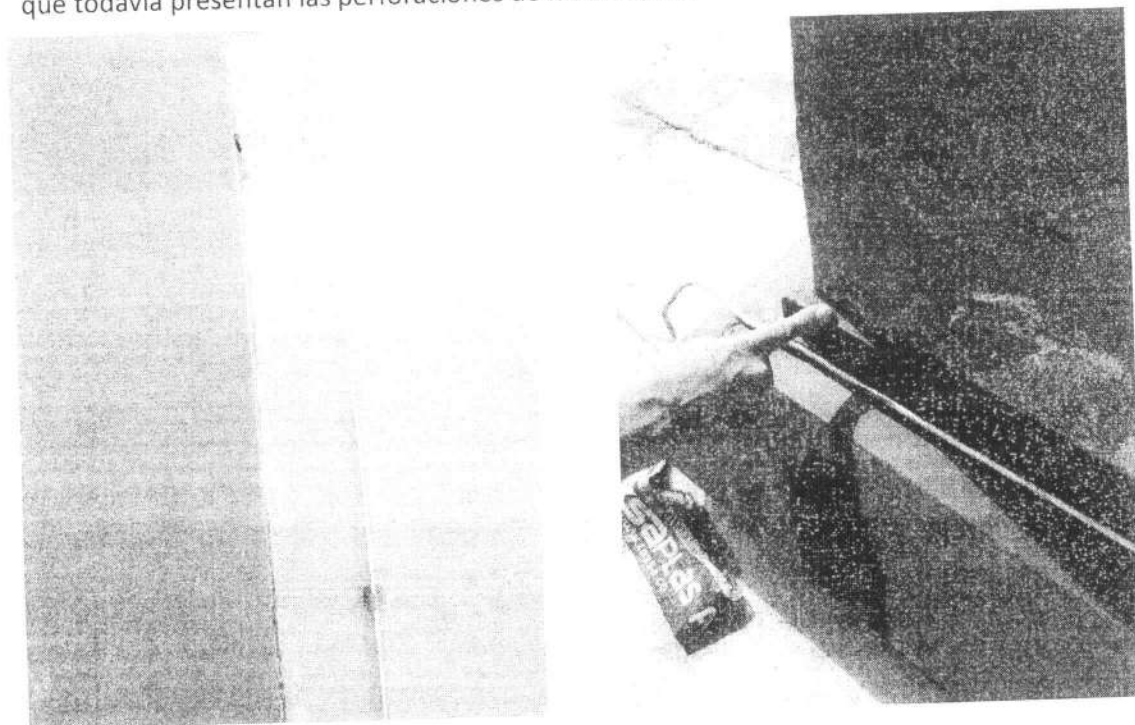
1. Una cantidad de muros fisurados. Tanto muros con acabado como los antepechos de concreto que todavía presentan las perforaciones de las corbatas

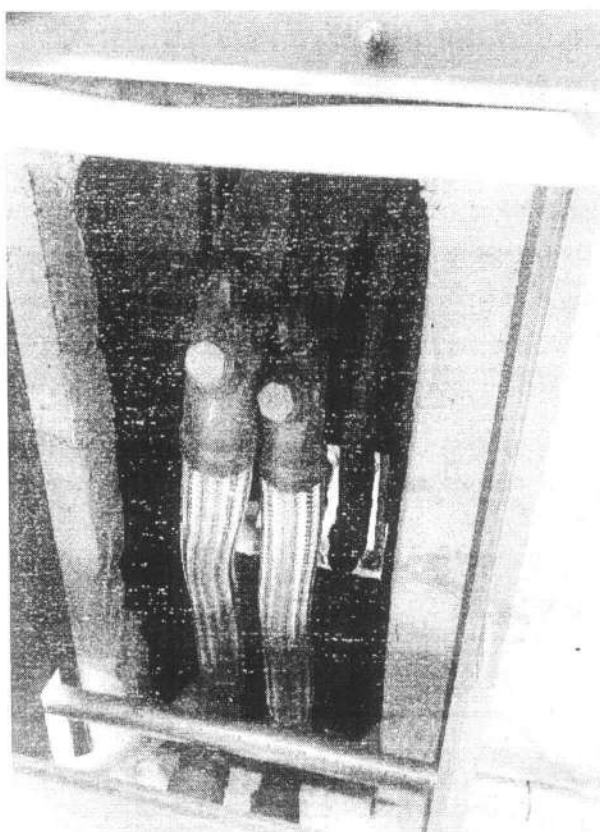
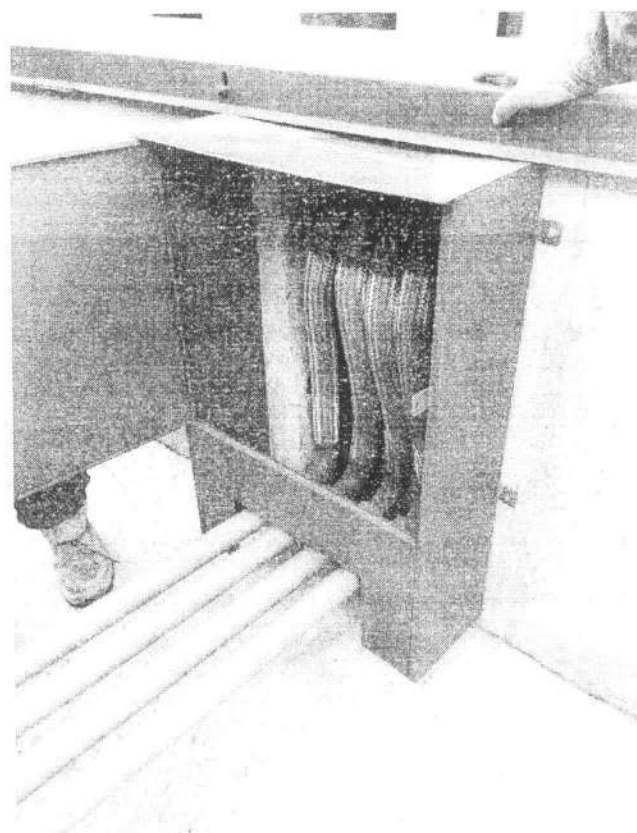
2. **LAS CAJAS ELÉCTRICAS** :Las cajas eléctricas que se encuentran sobre puestas sobre los antepechos de concreto no están rematadas y por ellas fácilmente el agua se puede filtrar.

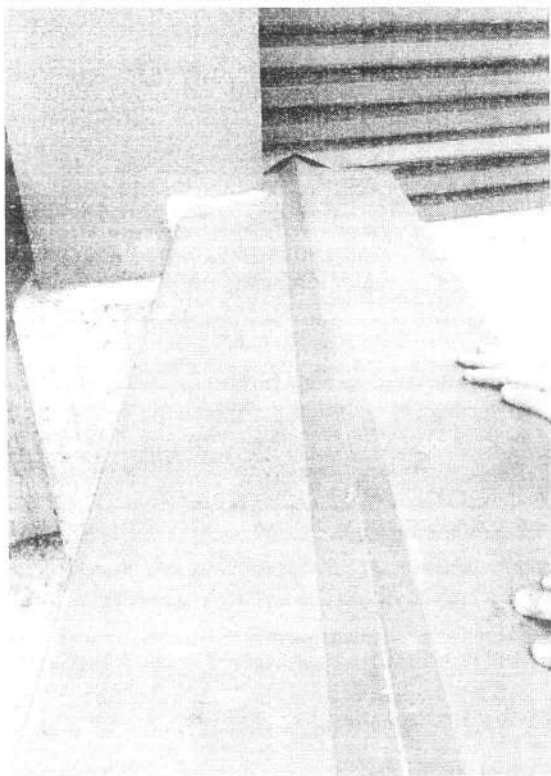
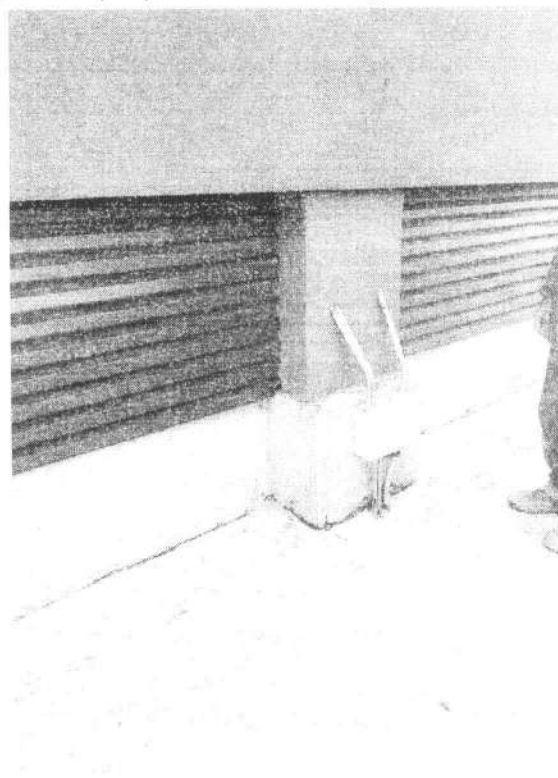
3. **LAS PERSIANAS Y FLANCHES:** Falta rematar para evitar que por allí se filtre el agua.

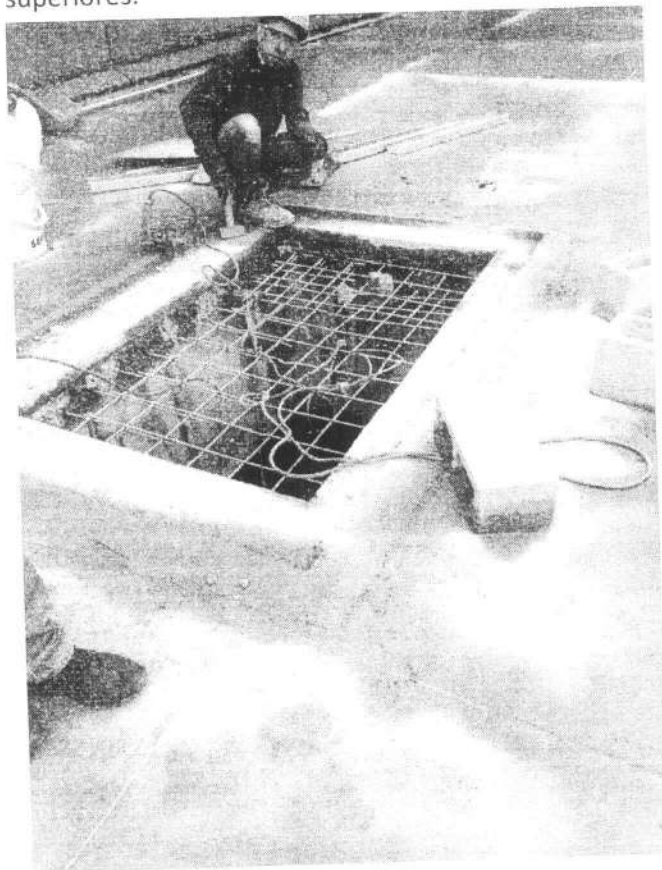
4. **LAS ADECUACIONES DE LOCALES:** Las adecuaciones que hacen los propietarios de los locales como instalación de ductos, ventilaciones, chimeneas deben tener en cuenta una buena reparación del manto y tener cuidado con perforar el manto tanto con anclajes inferiores como superiores.

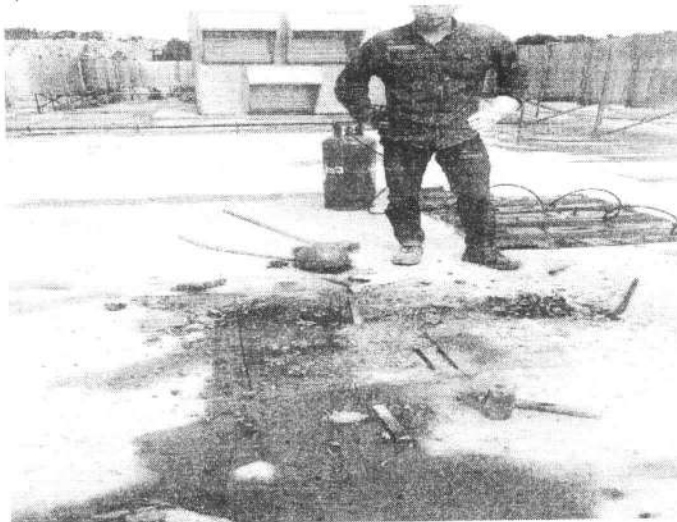
1. **FALABELLA ASCENSOR:** Esta gotera fue intervenida, el día 11 de Noviembre en visita a sitio no se evidencia filtración. Sin embargo por el costado derecho del ascensor muy pegado al muro se observa humedad proveniente de ductos del ascensor. Favor revisar estos y sellar.
2. **FALABELLA LUCARNA 2 FILTRACIONES:** Revisar sellos de VENTANAR.
3. **FALABELLA BODEGA DE ATENCION AL CLIENTE:** Se evidencia perforación al manto por anclaje inferior para soportar estructura, se está interviniendo esta área y se cotizara esta post-venta por daño de manto.

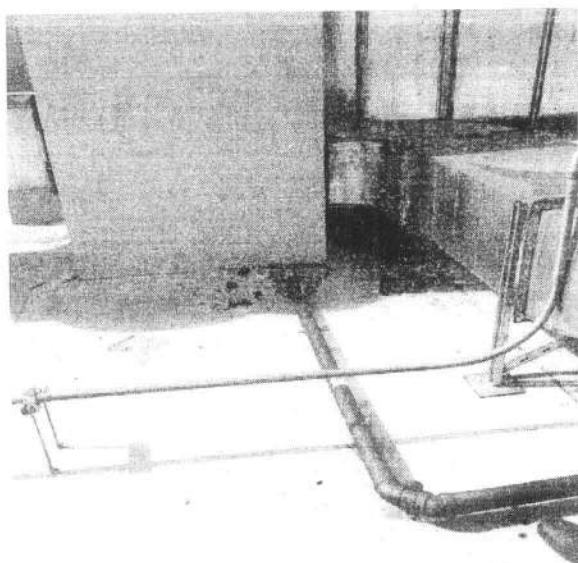
4. **ÁREA FALABELLA SECCIÓN DE BEBES YAMP:** Hacer seguimiento a muros fisurados, varilla expuesta en vértice.

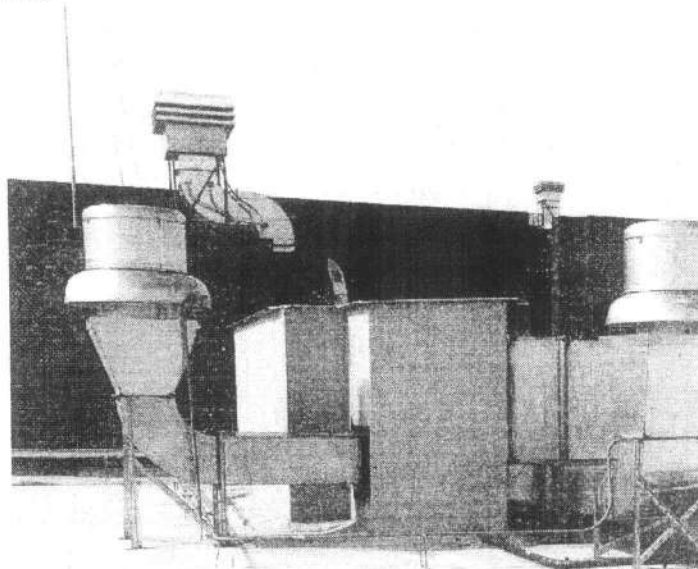
5. **FALABELLA TESORERÍA:** Se intervino y se han hecho 4 pruebas de estanqueidad y no ha filtrado. Se deben revisar muros eje E-F por fisuras.
- 5a. **FALABELLA GERENCIA:** Se va a revisar anclaje.
- 5b. **FALABELLA:** Daño en manto por equipos de aire acondicionado.
- 5c. **FALABELLA:** Anclaje equipos de aire acondicionado.
- 5d. **FALABELLA BODEGA PRINCIPAL PISO 3:** La tienda impermeabilizo los nichos de los equipos. Hacer seguimiento.

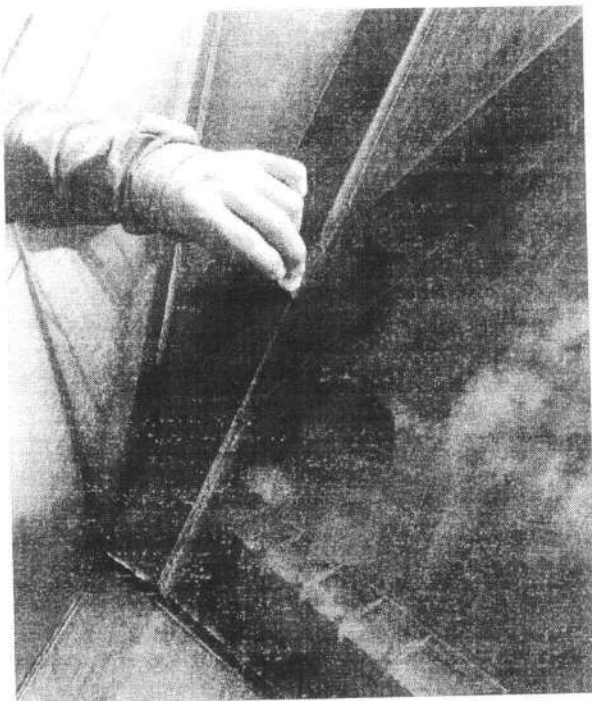
6. **FALABELLA PASILLO NORTE FRENTE A ESCALERA ELÉCTRICA:** Se han realizado pruebas en 3 oportunidades y con la temporada de lluvias no se ha presentado gotera. Revisar Domo norte por VENTANAR. Sello de juntas.

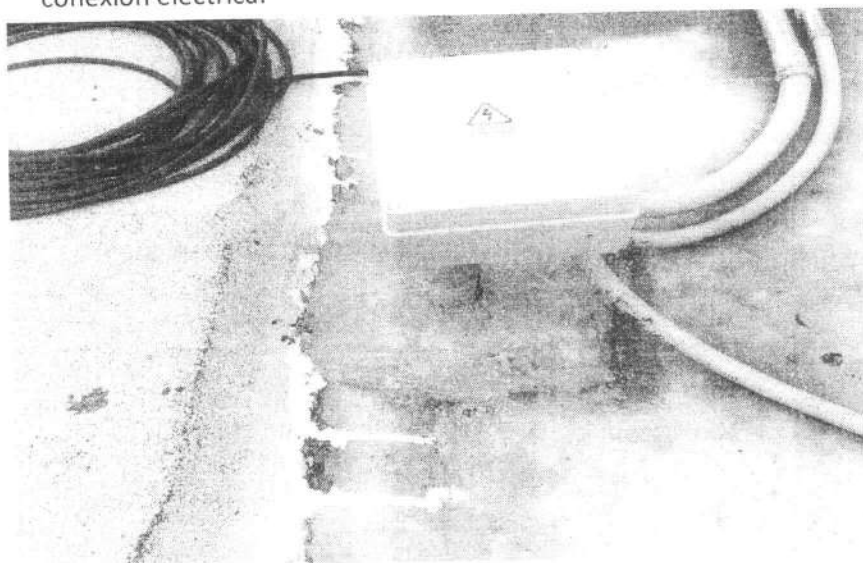
9. FRENTE ASCENSOR DE CARGA NOROCCIDENTAL( COSTADO AV. BOYACA): Arreglo núcleo conexión eléctrica.

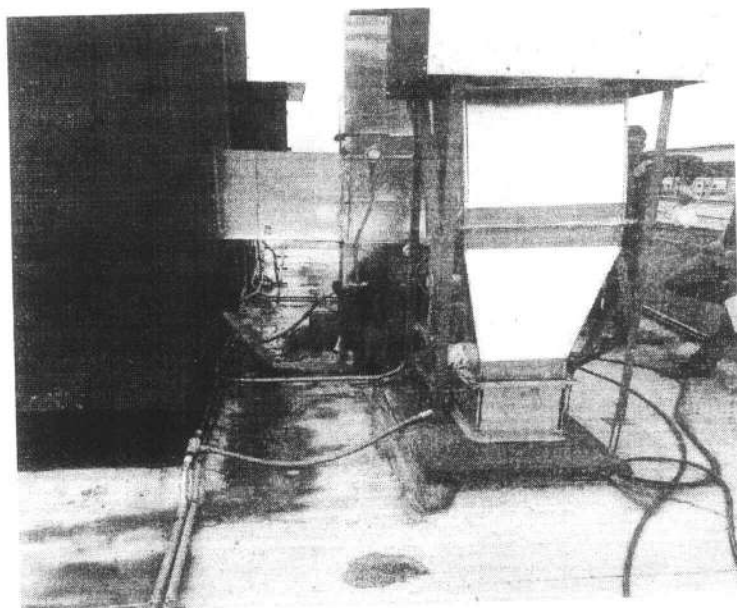
10. MITAD PASILLO TÉCNICO ENTRADA BOULEVARD: La filtración es por los ductos de ventilación, así lo evidenciamos al ver por debajo, es necesario revisar los sellos de estos.

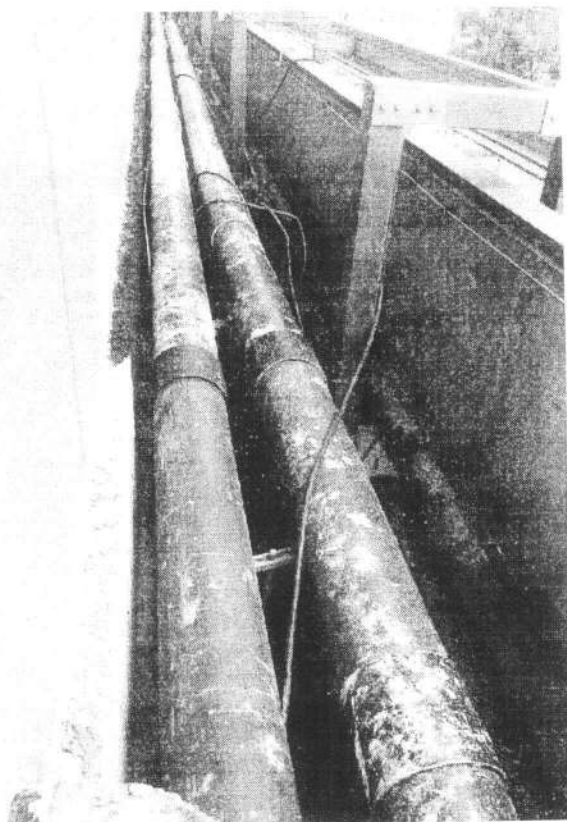
23. **CINEMARK CORREDOR DE SERVICIO COSTADO ORIENTAL:** Los desagües de la cubierta superior de los cinemas caen en esta área donde el sistema de drenaje es insuficiente, lo que ocasiona que la lámina de agua suba por encima de la zona impermeabilizada.

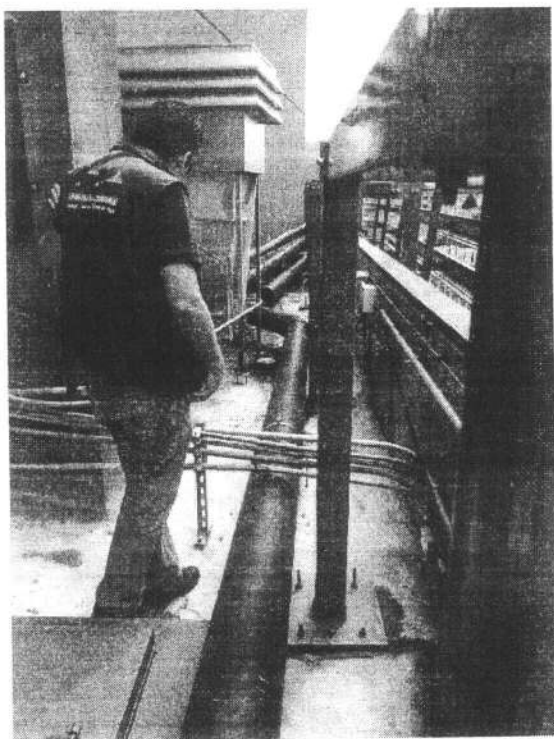
23ª. **CINEMARK CORREDOR DE SERVICIO COSTADO SUR:** Los desagües de la cubierta superior de los cinemas caen en esta área donde el sistema de drenaje es insuficiente, lo que ocasiona que la lámina de agua suba por encima de la zona impermeabilizada.

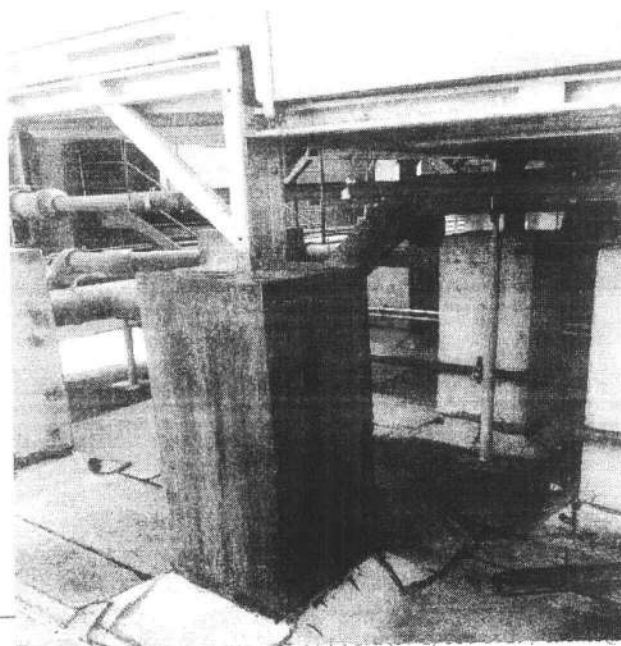
24. **LOCAL CACHIVACHES:** Filtración por condensación aire acondicionado AIRE CARIBE.
25. **TENNIS:** Sobre este local se encuentra una condensadora grande que presenta varias filtraciones externas y posiblemente internas. Se recomienda revisar.

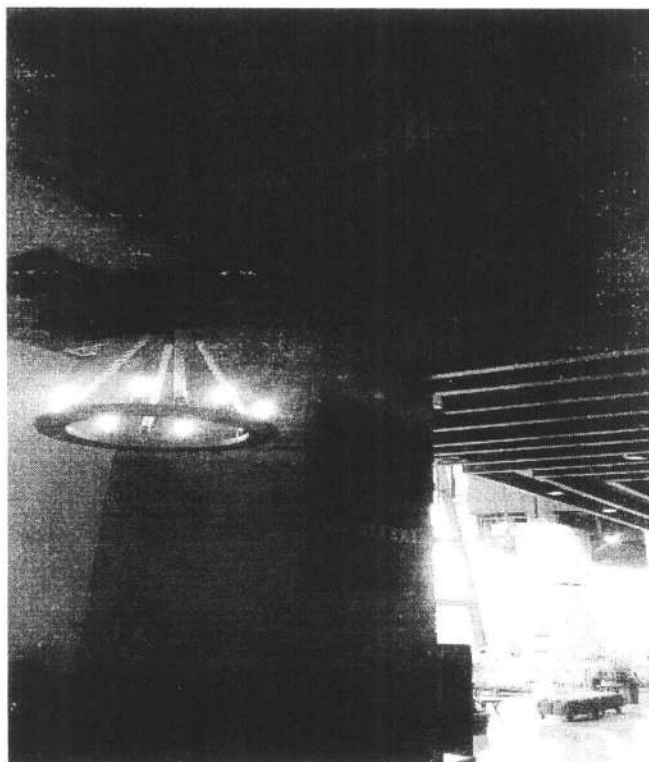
27. LA BIRERIA: Se observa filtración en el vértice de la estructura de concreto y la estructura metálica de cubierta, se comenzara a demoler el día miércoles.

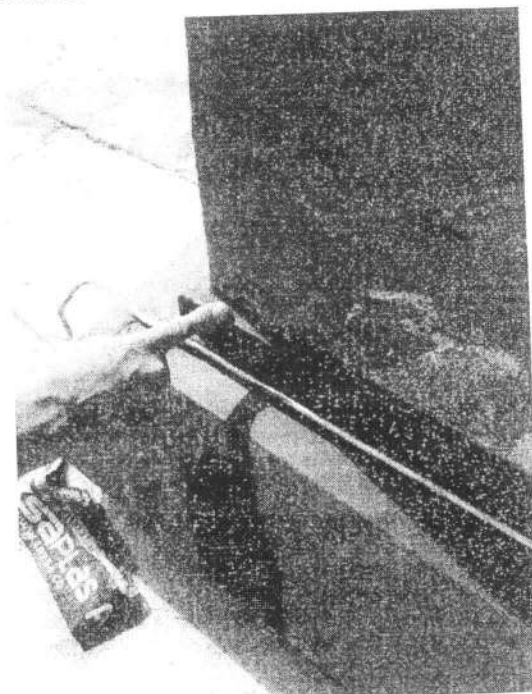
1. Una cantidad de muros fisurados. Tanto muros con acabado como los antepechos de concreto que todavía presentan las perforaciones de las corbatas

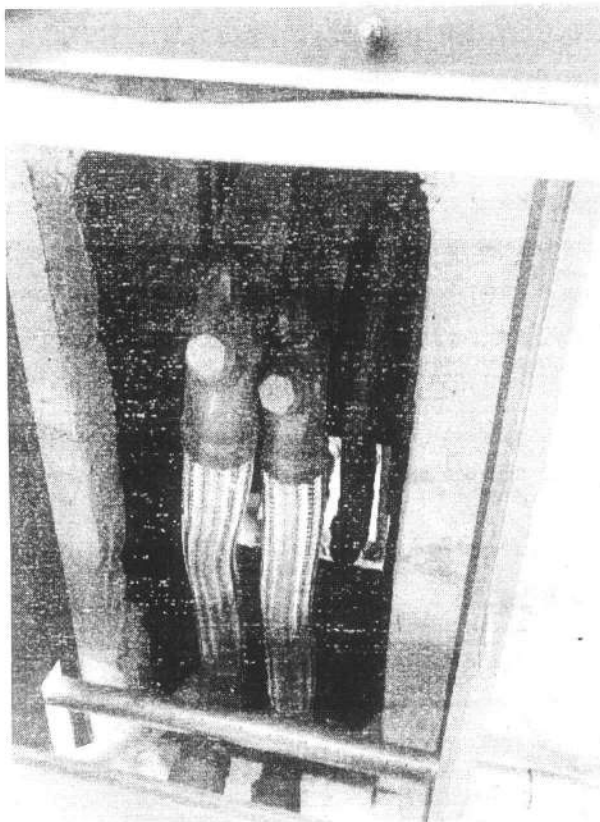
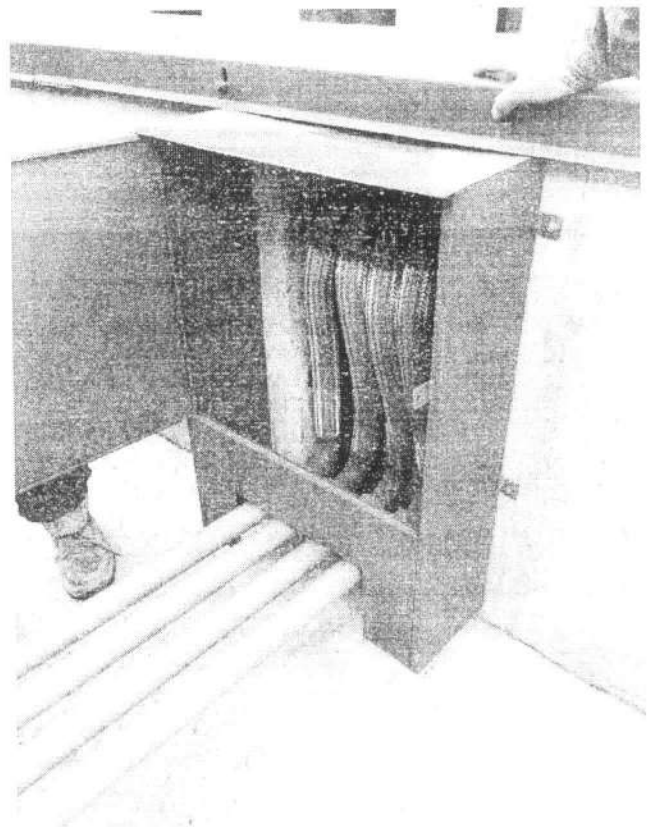
2. **LAS CAJAS ELÉCTRICAS** :Las cajas eléctricas que se encuentran sobre puestas sobre los antepechos de concreto no están rematadas y por ellas fácilmente el agua se puede filtrar.

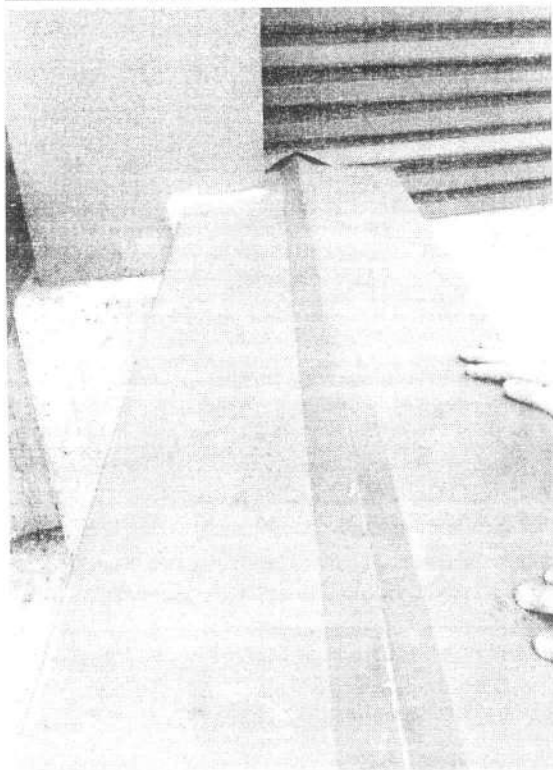
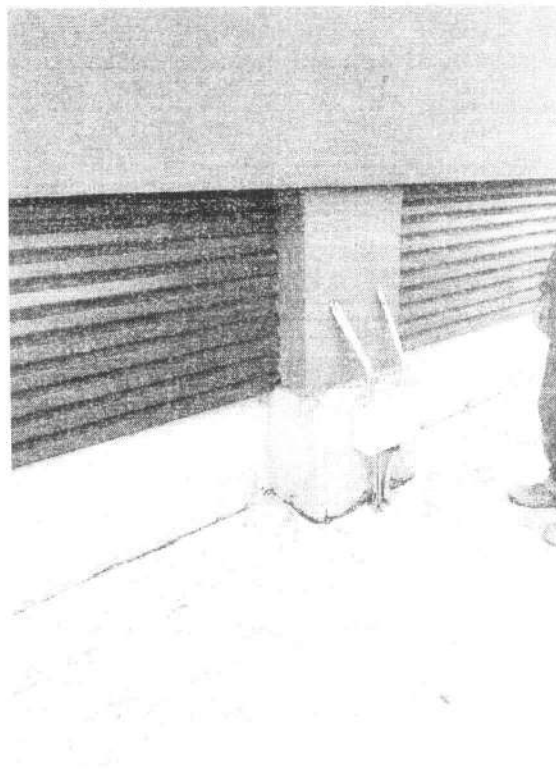
3. **LAS PERSIANAS Y FLANCHES:** Falta rematar para evitar que por allí se filtre el agua.

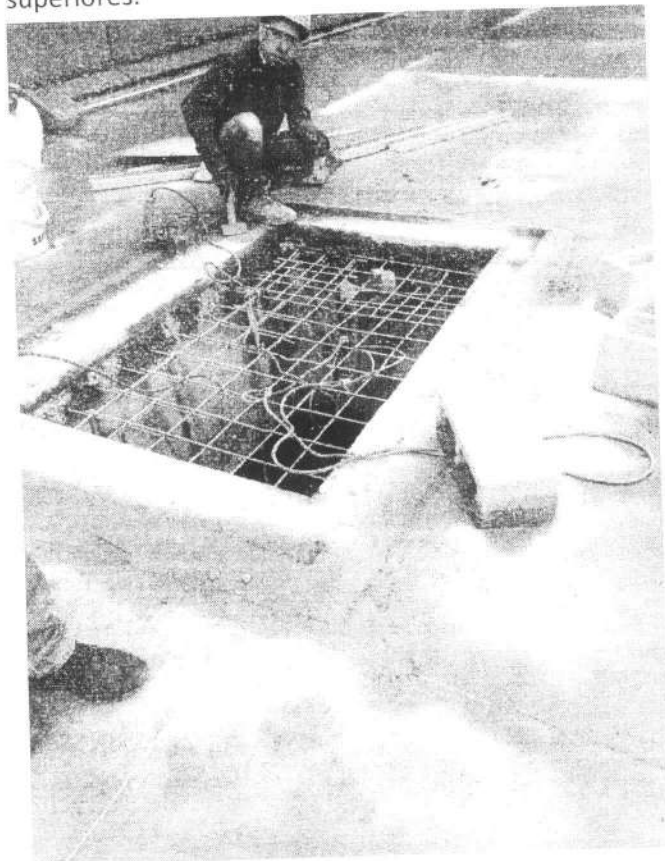
4. **LAS ADECUACIONES DE LOCALES:** Las adecuaciones que hacen los propietarios de los locales como instalación de ductos, ventilaciones, chimeneas deben tener en cuenta una buena reparación del manto y tener cuidado con perforar el manto tanto con anclajes inferiores como superiores.

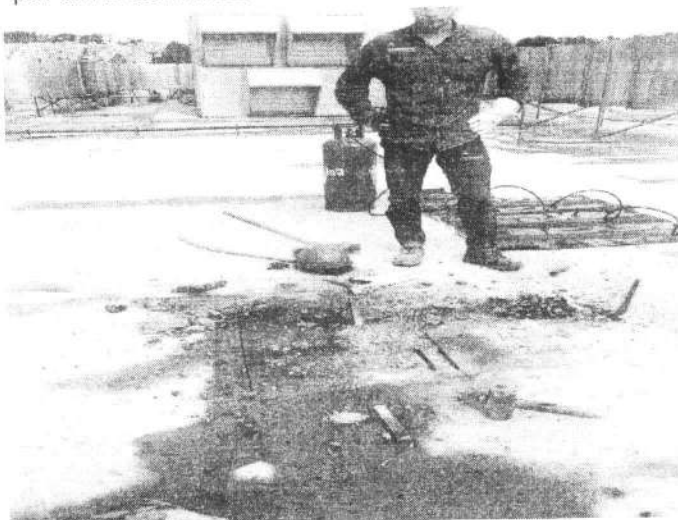
1. **FALABELLA ASCENSOR:** Esta gotera fue intervenida, el día 11 de Noviembre en visita a sitio no se evidencia filtración. Sin embargo por el costado derecho del ascensor muy pegado al muro se observa humedad proveniente de ductos del ascensor. Favor revisar estos y sellar.
2. **FALABELLA LUCARNA 2 FILTRACIONES:** Revisar sellos de VENTANAR.
3. **FALABELLA BODEGA DE ATENCION AL CLIENTE:** Se evidencia perforación al manto por anclaje inferior para soportar estructura, se está interviniendo esta área y se cotizara esta post-venta por daño de manto.

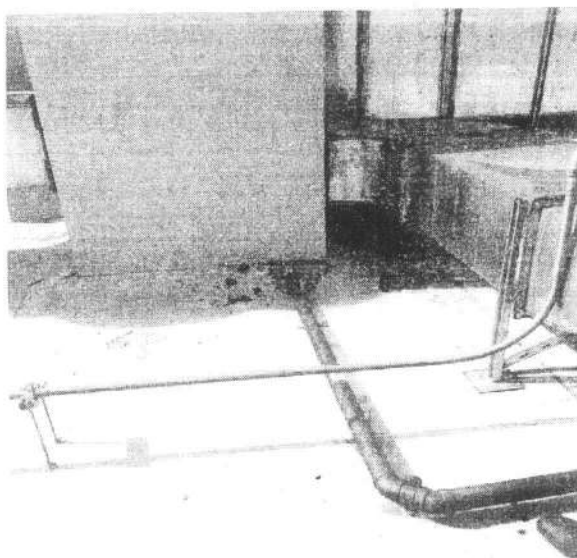
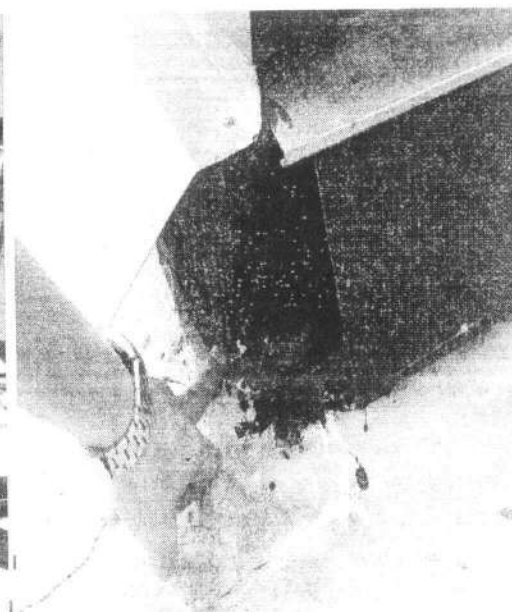
4. **ÁREA FALABELLA SECCIÓN DE BEBES YAMP:** Hacer seguimiento a muros fisurados, varilla expuesta en vértice.

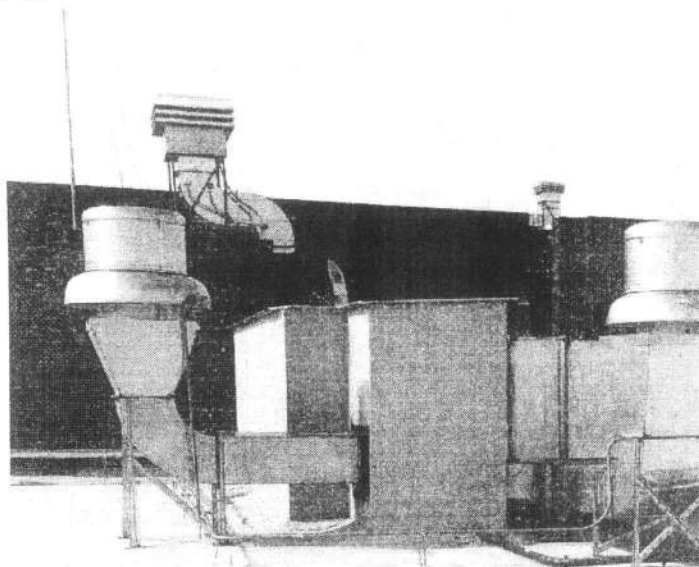
5. **FALABELLA TESORERÍA:** Se intervino y se han hecho 4 pruebas de estanqueidad y no ha filtrado. Se deben revisar muros eje E-F por fisuras.
- 5a. **FALABELLA GERENCIA:** Se va a revisar anclaje.
- 5b. **FALABELLA:** Daño en manto por equipos de aire acondicionado.
- 5c. **FALABELLA:** Anclaje equipos de aire acondicionado.
- 5d. **FALABELLA BODEGA PRINCIPAL PISO 3:** La tienda impermeabilizo los nichos de los equipos. Hacer seguimiento.

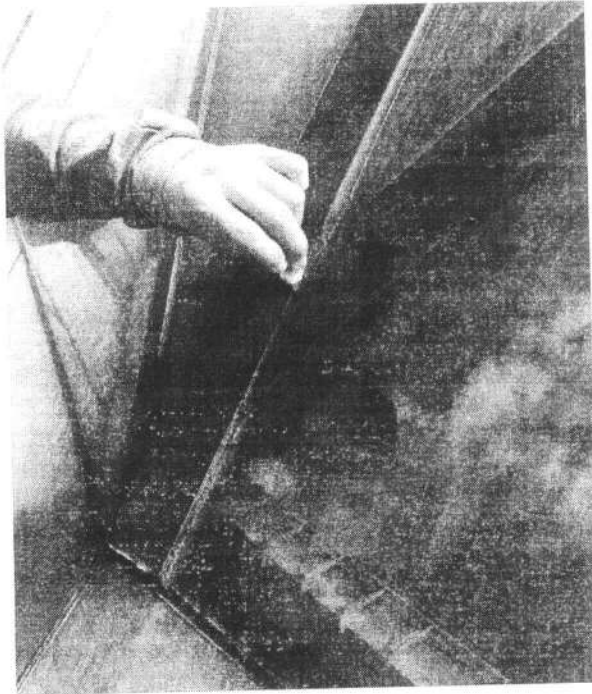
6. **FALABELLA PASILLO NORTE FRENTE A ESCALERA ELÉCTRICA:** Se han realizado pruebas en 3 oportunidades y con la temporada de lluvias no se ha presentado gotera. Revisar Domo norte por VENTANAR. Sello de juntas.

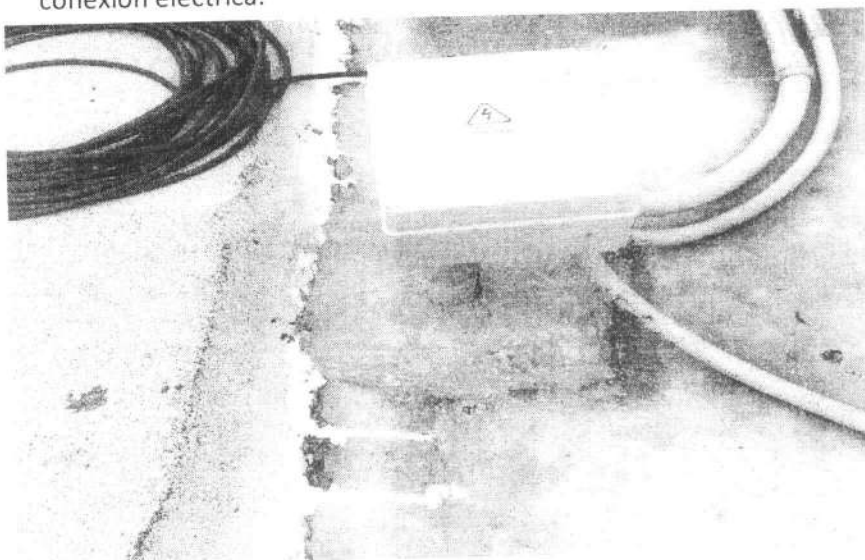
9. FRENTE ASCENSOR DE CARGA NOROCCIDENTAL( COSTADO AV. BOYACA): Arreglo núcleo conexión eléctrica.

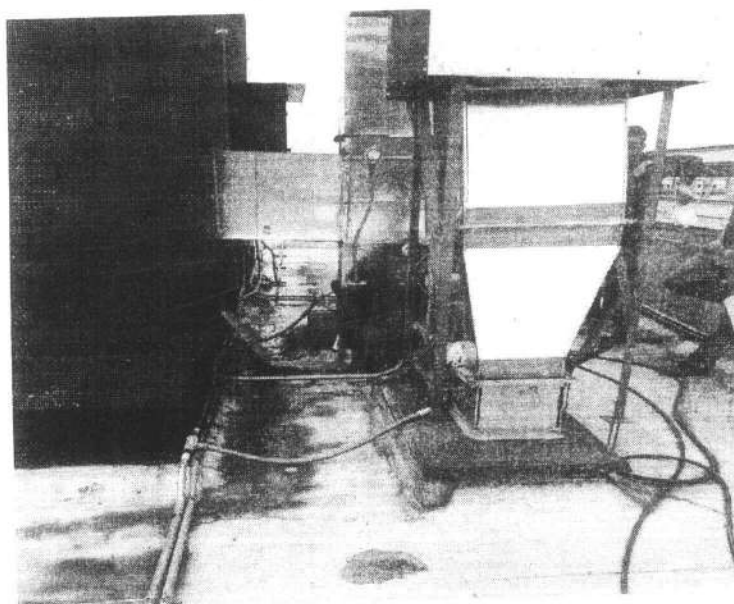
10. MITAD PASILLO TÉCNICO ENTRADA BOULEVARD: La filtración es por los ductos de ventilación, así lo evidenciamos al ver por debajo, es necesario revisar los sellos de estos.

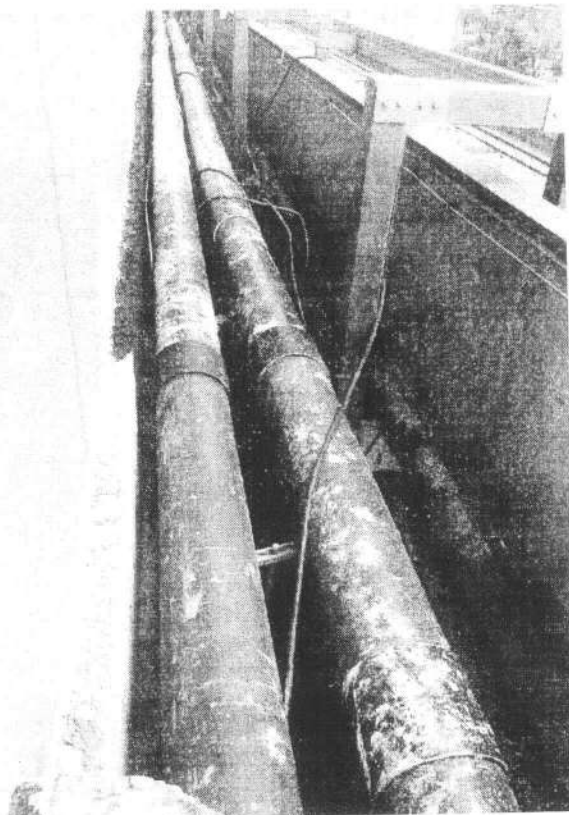
**23. CINEMARK CORREDOR DE SERVICIO COSTADO ORIENTAL:** Los desagües de la cubierta superior de los cinemas caen en esta área donde el sistema de drenaje es insuficiente, lo que ocasiona que la lámina de agua suba por encima de la zona impermeabilizada.

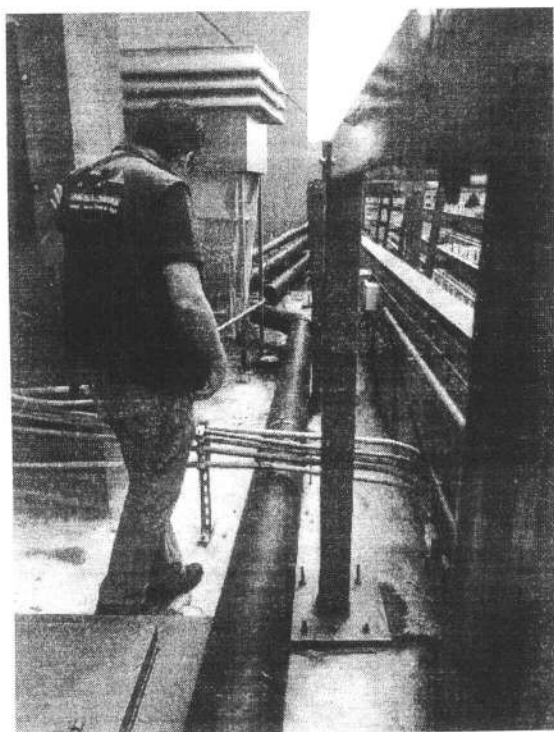
23ª. **CINEMARK CORREDOR DE SERVICIO COSTADO SUR:** Los desagües de la cubierta superior de los cinemas caen en esta área donde el sistema de drenaje es insuficiente, lo que ocasiona que la lámina de agua suba por encima de la zona impermeabilizada.

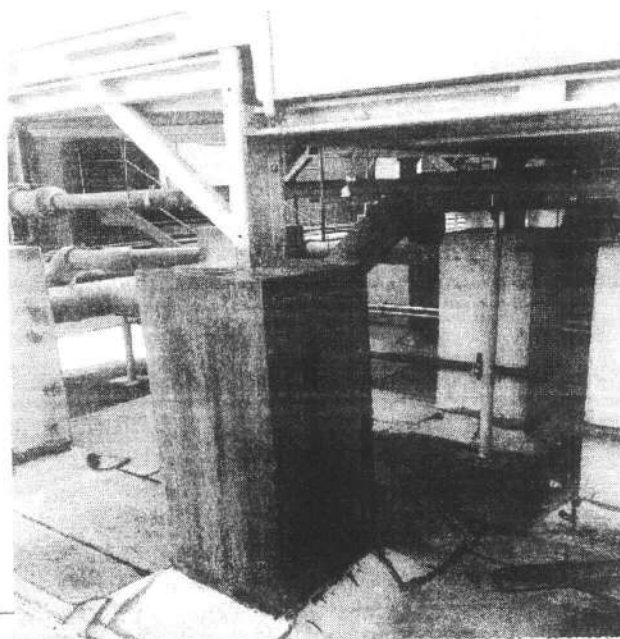
24. **LOCAL CACHIVACHES:** Filtración por condensación aire acondicionado AIRE CARIBE.
25. **TENNIS:** Sobre este local se encuentra una condensadora grande que presenta varias filtraciones externas y posiblemente internas. Se recomienda revisar.

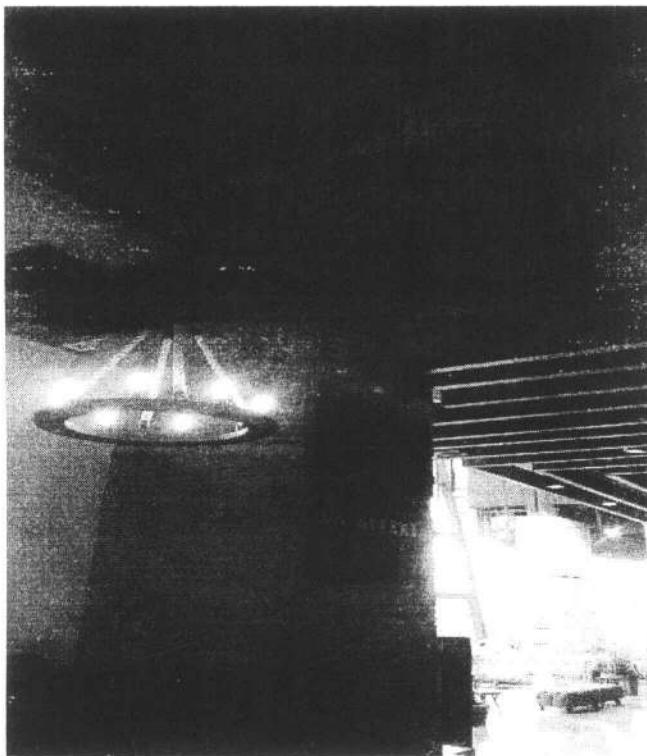
27. LA BIRERIA: Se observa filtración en el vértice de la estructura de concreto y la estructura metálica de cubierta, se comenzara a demoler el día miércoles.
