| | <b>OBJETO:</b> PERITAZGO EDIFICIO LAS SUIZAS<br>CALLE 150C BIS #103F-27- SUBA. BOGOTÁ<br>INFORME DE ESTADO Y MODIFICACIONES AL INMUEBLE | <b>INFORME DE PERITAZGO:</b> | <b>01</b> |

**INFORME PERITAJE EDIFICIO LAS SUIZAS No. 01**  
**CALLE 150C BIS # 103F-27**  
**SUBA – BOGOTA**

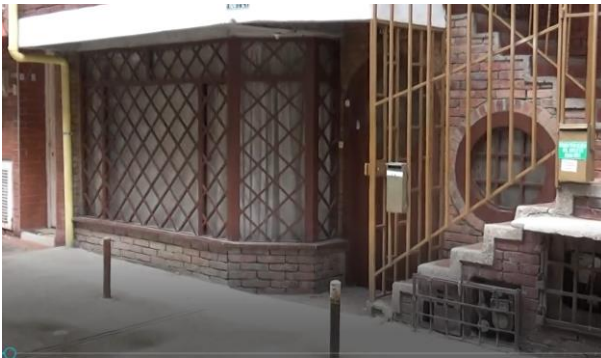
**ACCESO PRINCIPAL los apartamentos 101 Y 201 de la calle 105c Bis # 103F – 21**

El apartamento 101 CALLE 150C BIS # 103F-21, es el que mas afectado está por hundimiento sobre la calzada vehicular y es el único que ha respetado lo que esta en planos aprobados y radicados en curaduría No le permite abrir la puerta de acceso por que esta caído el edificio hacia el frente, no permitiendo la apertura de ventanas , puertas y closets .

Se evidencia el hundimiento del inmueble sobre la calzada vehicular que genera inundación

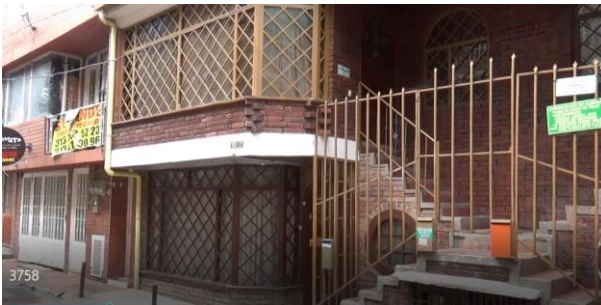
Se mantiene diseño original de fachada.

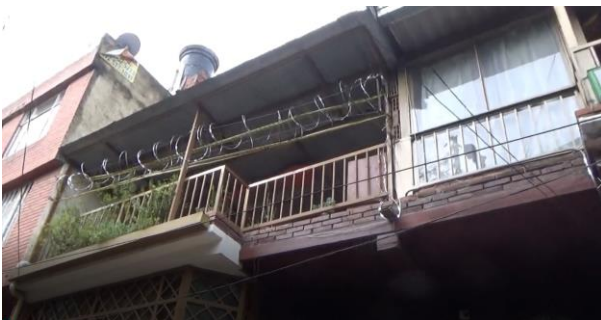
Se evidencia que se tiene un tercer piso y esta construido y habitado como un piso más.

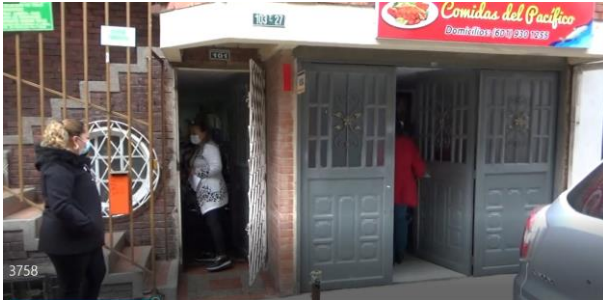
### ACCESO PRINCIPAL Apartamentos 101 Y 201 de la calle 105c Bis # 103F – 27

Acceso a Apto 101, donde se evidencia modificación de fachada y muro nuevo en mampostería

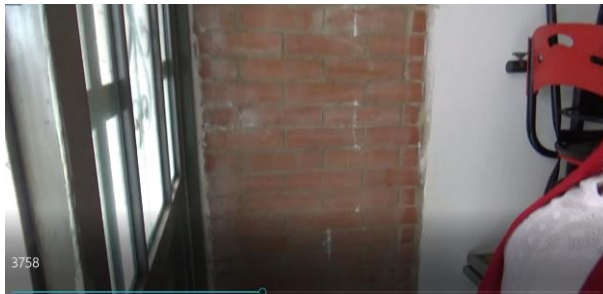
Muro en mampostería nuevo.

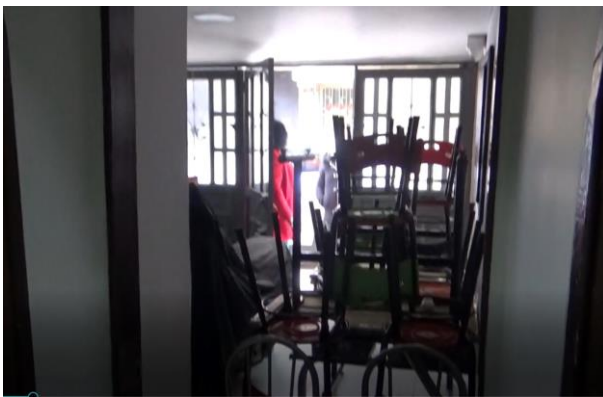
El apartamento 101 calle 150C Bis # 103F-27 (primer piso) se evidencia retiro de un muro autoportante de la viga del patio (actualmente cocina restaurante), como también una modificación en fachada, retirando ventana y un muro. No se encuentra licencia ni diseño de esta modificación en fachada aprobado por curaduría.

Puerta modificada para acceso de local en el apto 101

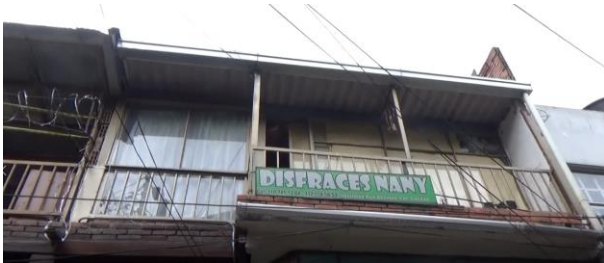
Fachada modificada donde se evidencia que en el tercer piso apto 202 no existe terraza si no un apartamento habitable.

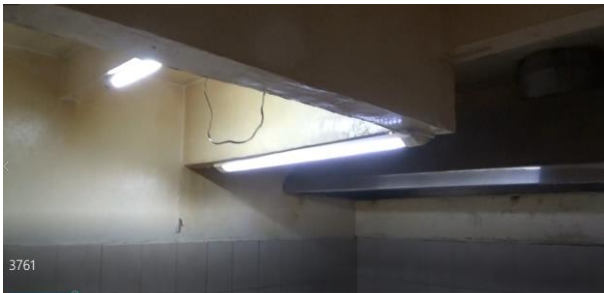
Retiro de muro portante de columna

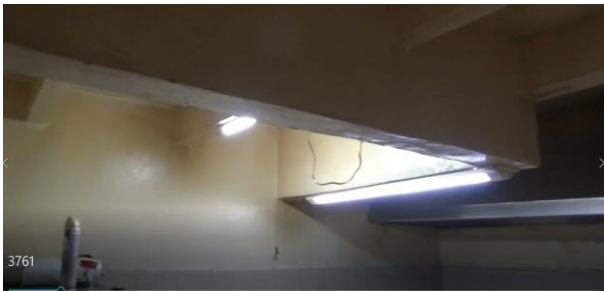
Viga suelta

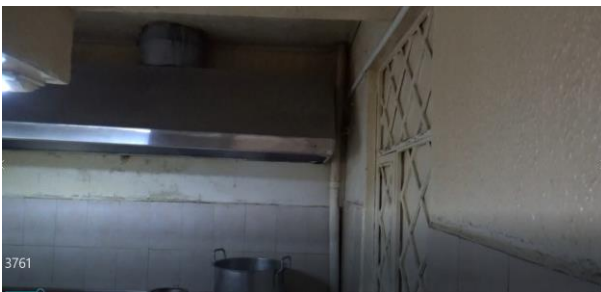
Área de patio de ropas techado y cerrado.

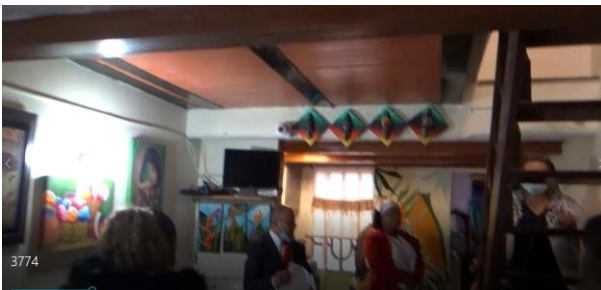
Modificación de placa e implementación e estructura metálica

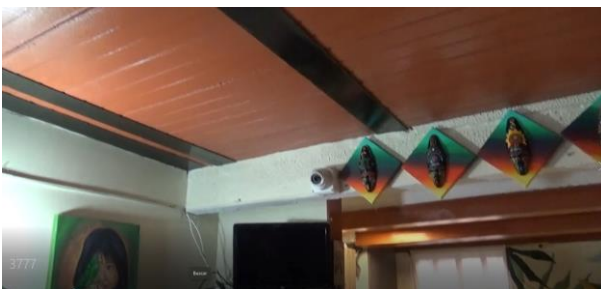
Placa ampliación patio de ropas.

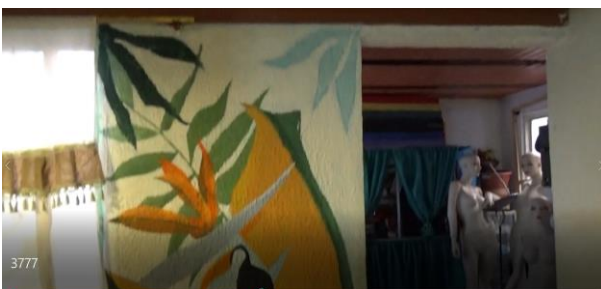
Ampliación sobre zona común sobre apto 101 calle 105C Bis 103F-27

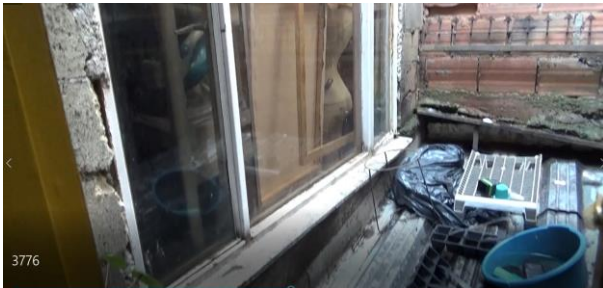
Cubierta sobre patio de ropas del apto 101  
calle 105C Bis # 103F-27

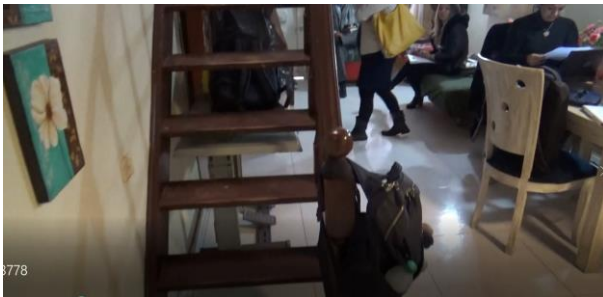
Escalera en madera para acceso al segundo  
 piso apto 201 calle 105C Bis # 103F-27 (Tercer  
 piso)

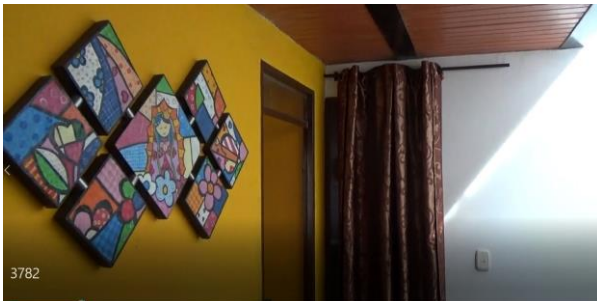
Cuarto 1 en aplicación sobre área común y  
 patio de ropas que cuenta con baño

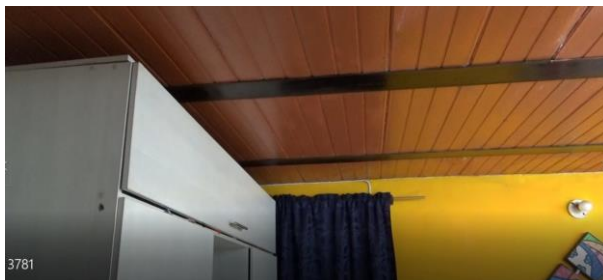
Placa en concreto que cierra piso 3 del apto  
 201 de calle 105C Bis # 103F-27

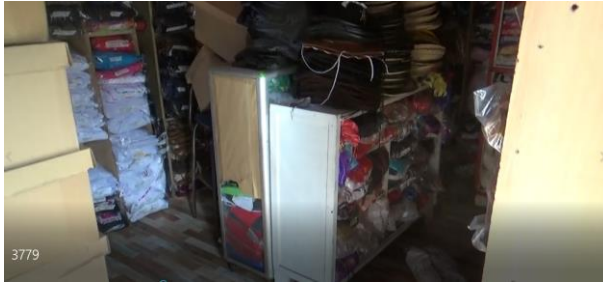
Almacenamiento de ropa en el tercer piso

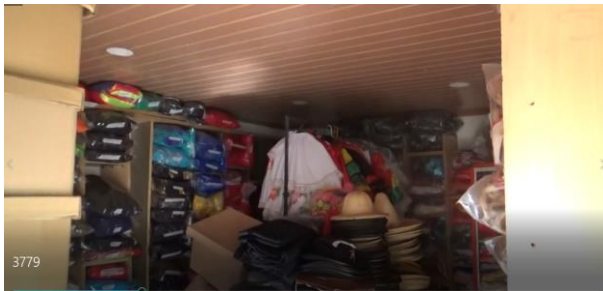
Peso no contemplado para el uso residencial  
que se contempló en un inicio.

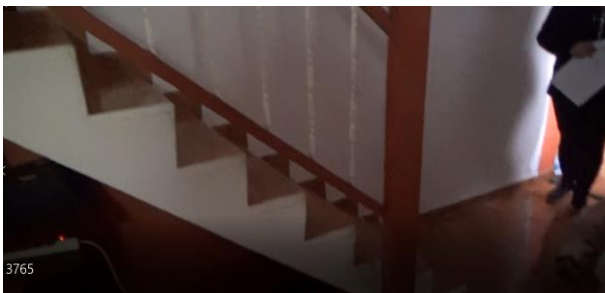
Debido a que en el apartamento 202 de la calle 105c Bis # 103F – 27 (segundo y tercer piso) se realizó una escalera en concreto y una construcción adicional de 37,8 m2 , se puede inferir que esta carga es la que ha hecho que el apartamento (102 calle 150C Bis # 103F-21) , se encuentre con un hundimiento que no permite abrir la puerta de acceso y tener las condiciones de falla estructural que presenta.

Escalera en concreto

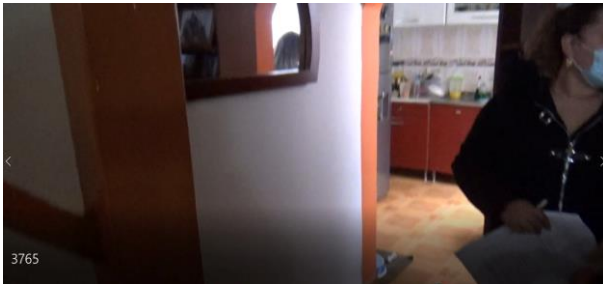
Ampliación en áreas comunes

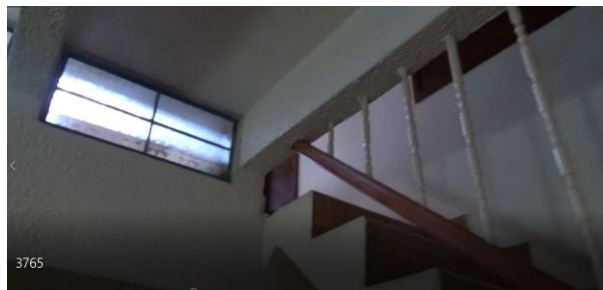
Implementación de escaleras con baranda.

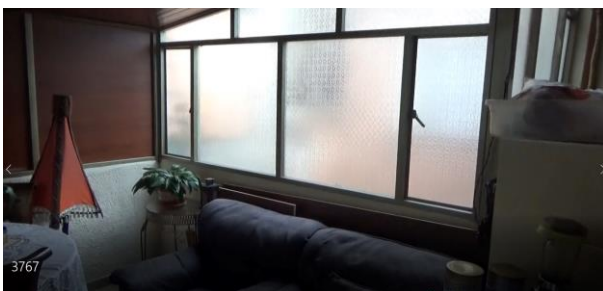
Ampliación en tercer piso sobre área de patio de ropas y área común

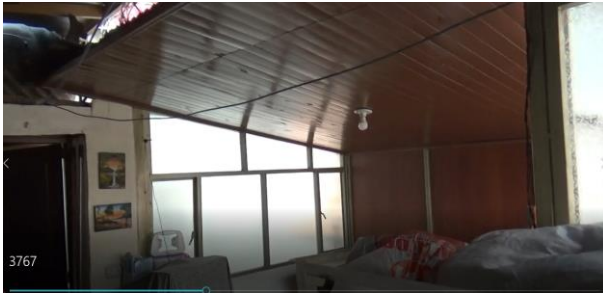
Baño y área techada y cerrada donde es placa de segundo piso.

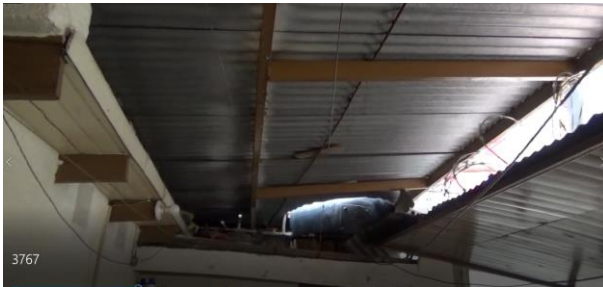
Techo con estructura de madera

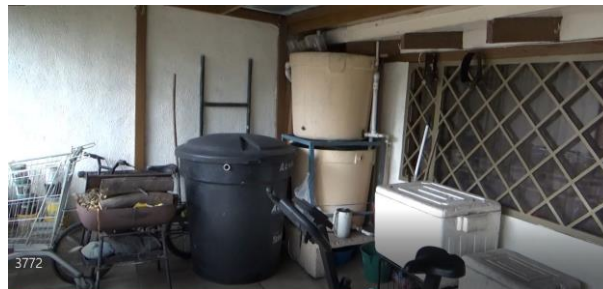
Tanque de agua que generan peso sobre edificio no contemplado para ese uso.

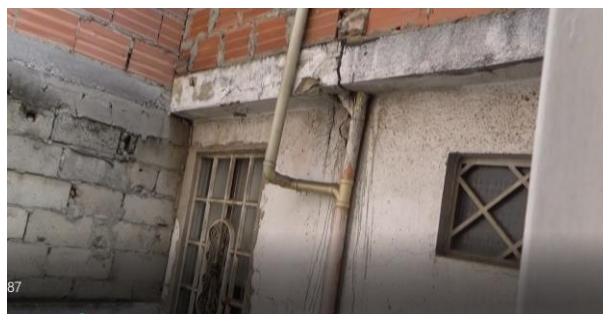
Bajante de agua lluvia

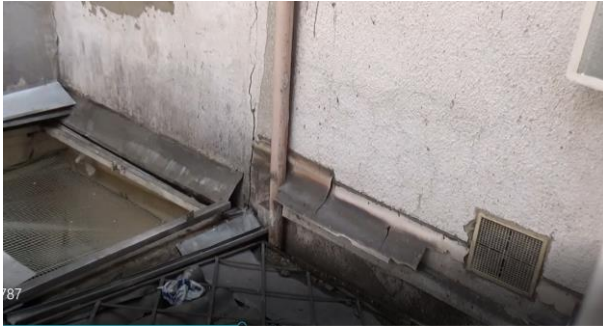
En el apartamento 202 CALLE 150C BIS # 103F-21 se evidencia una ampliación posterior a la edificación, donde se toma área común y dejando el manejo de aguas lluvias recargado a la red de desagüe el apartamento 101 CALLE 150C BIS # 103F-21 , adicional debido a la construcción de una escalera en concreto y el almacenamiento de unos tanques se ingiere que la falla de hundimiento que presenta el apartamento 101 CALLE 150C BIS # 103F-21 es debido a la falla de la cimentación ya que este edificio estaba contemplado para vivienda en dos pisos no más.

Entrega de bajante en el apto 101 calle 105C  
Bis # 103F-21

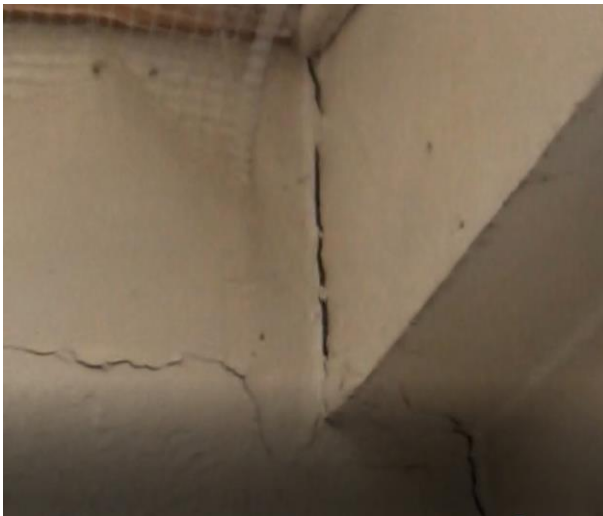
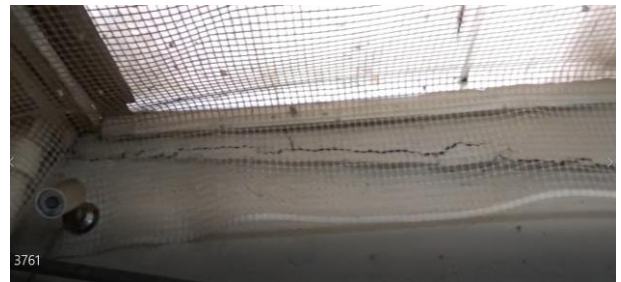
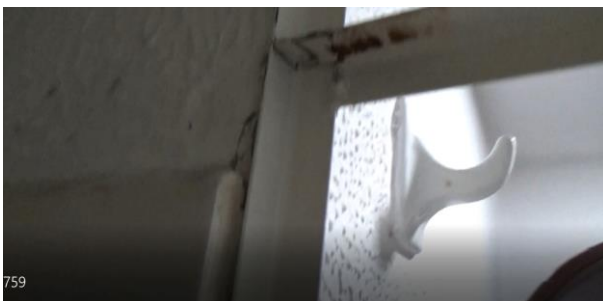
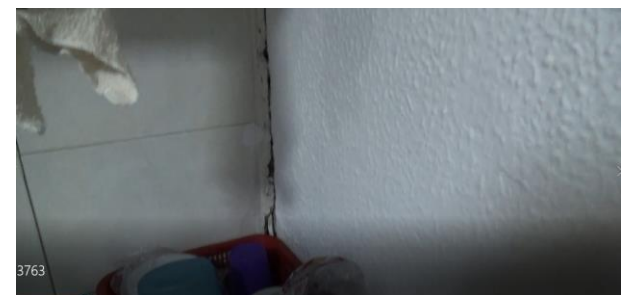
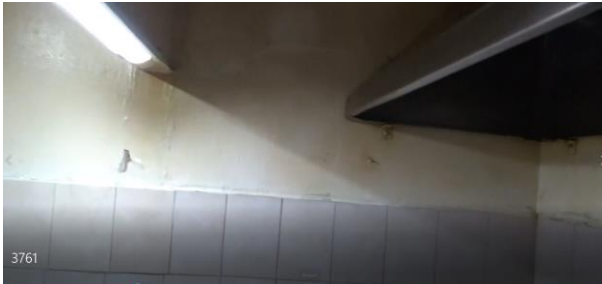
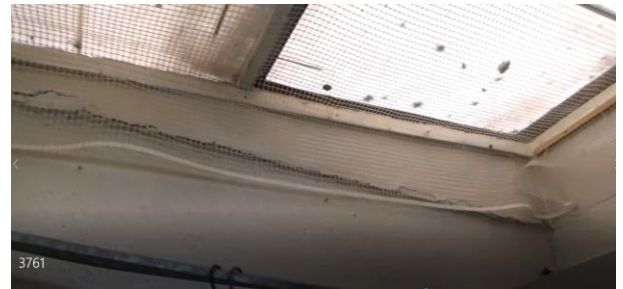
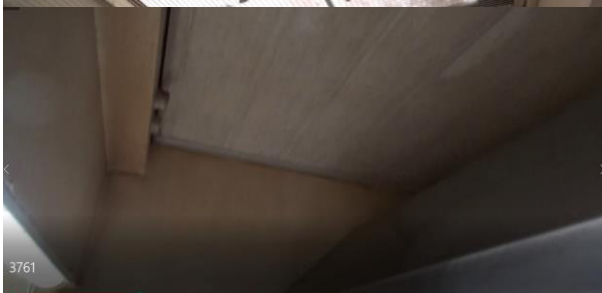
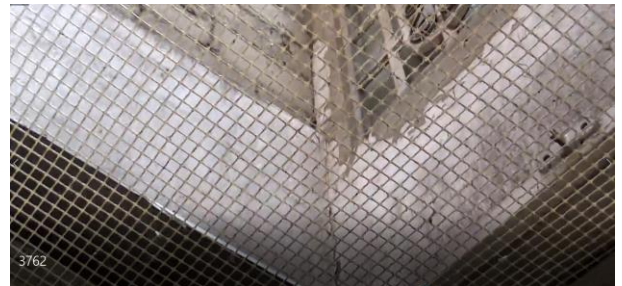
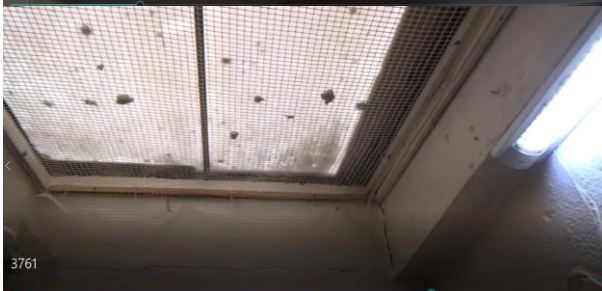
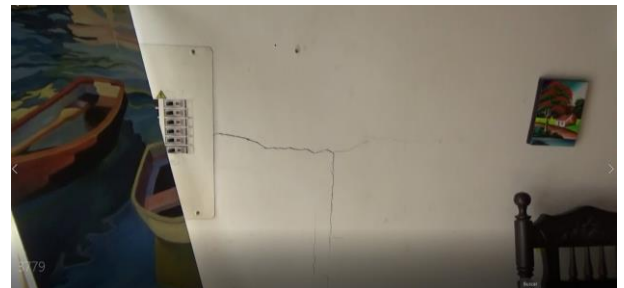
### Grietas Presentada en el edificio

El retiro o modificaciones de elementos estructurales como suspensión de muros, vigas y el aumento de cargas vivas y muertas como lo son escaleras, mobiliario en segundo y tercer piso en el edificio es lo que ha llevado a que se presente el hundimiento del mismo y grietas siendo más notorio en el apartamento 101 calle 150C Bis # 103F-21.

El retiro de elementos estructurales y el aumento de cargas en el edificio es lo que ha llevado a que se presente el hundimiento del mismo, siendo más notorio en el apartamento 101 calle 150C Bis # 103F-21 , el cual su puerta de acceso no permite su apertura, paredes agrietadas y en pisos levantados.

Para evaluar a profundidad los daños estructurales es indispensable contar con la asesoría de un ingeniero de estructuras, enfocado en el reforzamiento estructural que nos permite tener mejor noción de las causas y costos para proceder con dicha acción.
