**CONJUNTO GRANADA  
CLUB RESIDENCIAL ETAPA IV  
INFORME DIAGNOSTICO**

**BOGOTA, D.C., MARZO DE 2016**

**CONCREARTE DISEÑO Y CONSTRUCCIÓN LTDA**

**ESTE INFORME SE HACE A SOLICITUD DEL CONSEJO DE ADMINISTRACIÓN CONJUNTO  
RESIDENCIAL GRANADA CLUB RESIDENCIAL ETAPA IV**

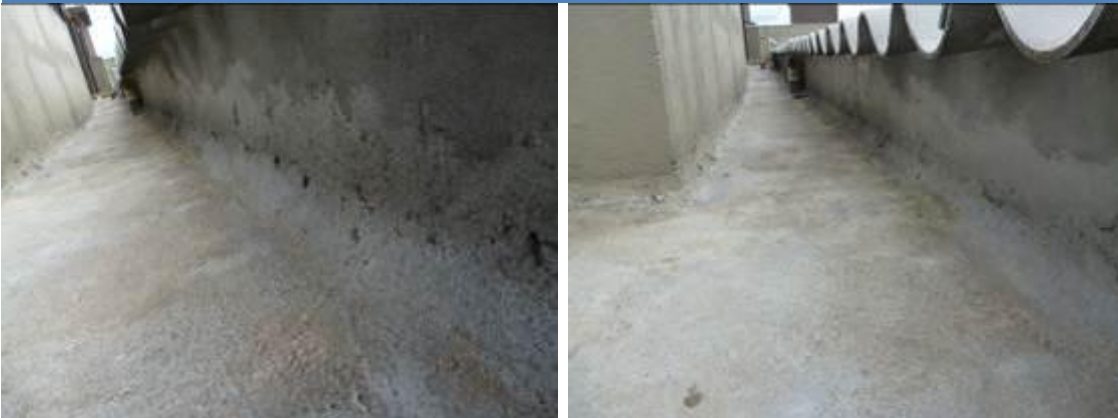
Torre 1 costado sur. Acabado deficiente del mortero de la media caña que genera aristas y hendiduras en la impermeabilización con el consecuente rompimiento de la misma.

Dado que en la actualidad ya se presenta rotura de la capa impermeabilizante, se solicita a Amarillo hacer las reparaciones respectivas. Se debe preparar la superficie de la placa de manera que se elimine la rugosidad actual para brindar la estabilidad necesaria a la iluminación. Sobre una base adecuada se debe aplicar nuevamente la impermeabilización.

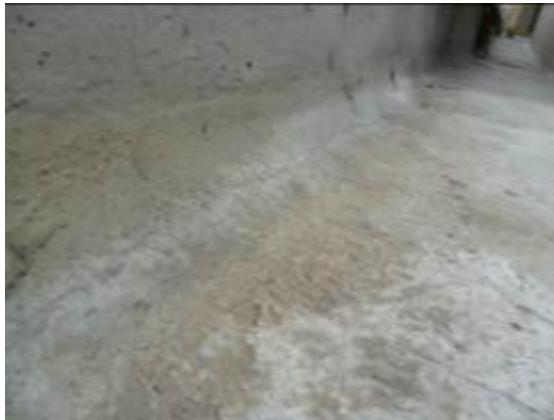
Media caña ubicada al costado norte torre 1 presenta rugosidades en la superficie donde se aplicó la impermeabilización, situación no permitida en las fichas técnicas del material utilizado.

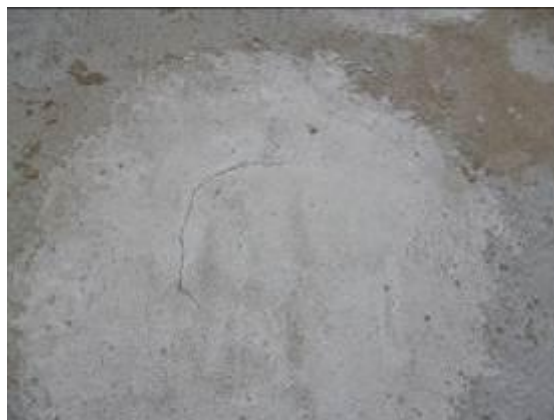
Detalle de una reparación en placa plana sobre el costado oriental torre 1. Se observa que ya está fallando nuevamente y la causa es la deficiencia de afinado de la losa.

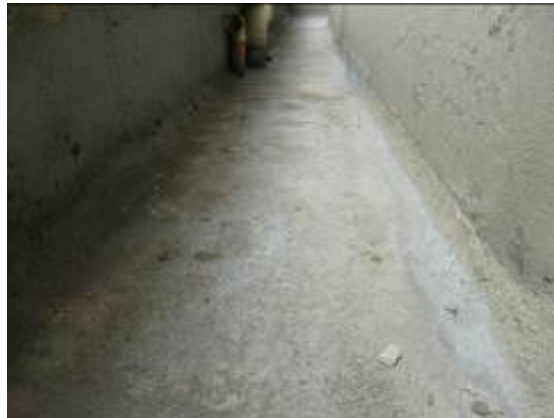
Cubierta junto al vacío occidente en la cubierta del costado sur. Se observa el deficiente estado de la superficie dispuesta para aplicar el impermeabilizante.

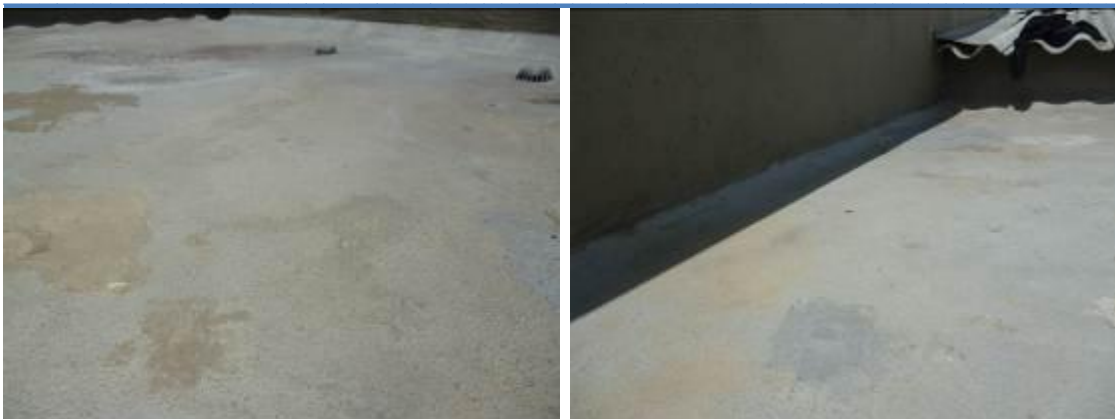
Costado occidental torre 2. El material fue aplicado sobre una superficie no apta por hendiduras y rugosidades que presenta.

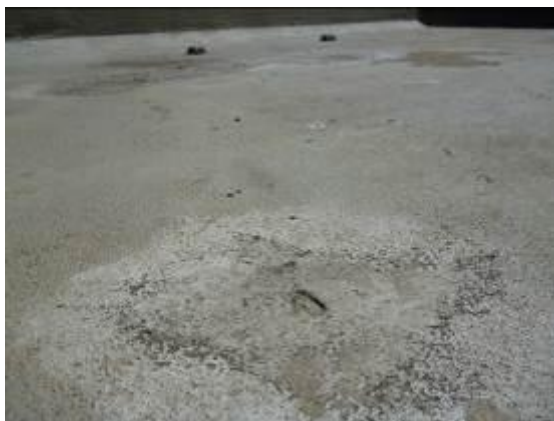
Reparación sobre el costado adyacente al vacío occidente. En esta área también se registran fallas de la impermeabilización por deficiencias de afinado de la losa.

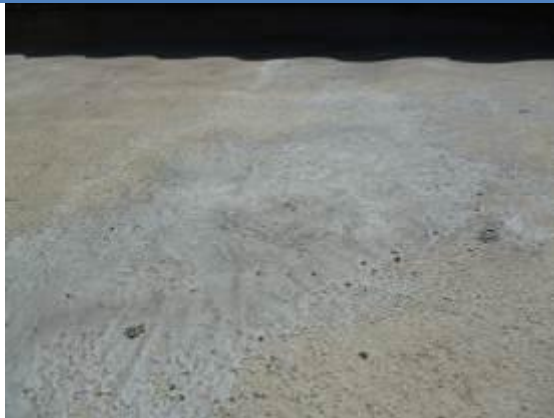
Reparaciones que se han hecho alrededor de los sifones falladas.

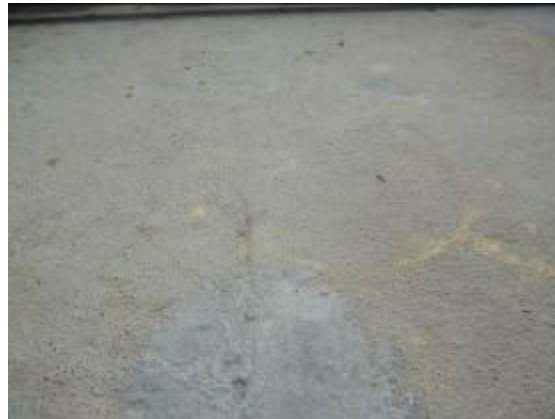
Loza adyacente al vacío costado oriental. Reparaciones. Estado de la superficie sobre la cual se aplicó el material de la impermeabilización. También se observan fallas por preparación de la superficie. Las reparaciones que se observan son generalizadas en estas cubiertas y la causa es la misma, punzonamiento y rotura por aristas y hendiduras respectivamente.

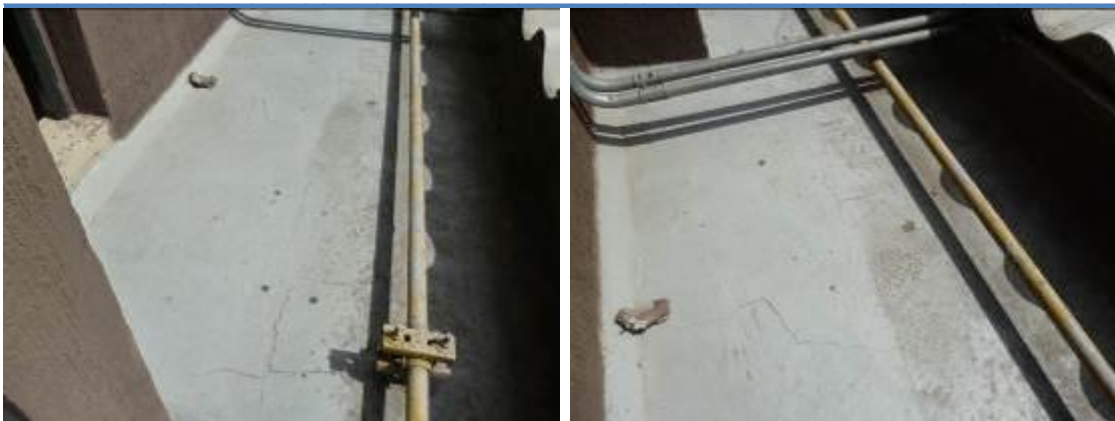
Fisuras no puenteadas por el material de impermeabilización utilizado, ubicadas en el piso frente a la puerta de acceso costado sur torre 2. Se observa que en repetidas ocasiones se han realizado reparaciones al material.

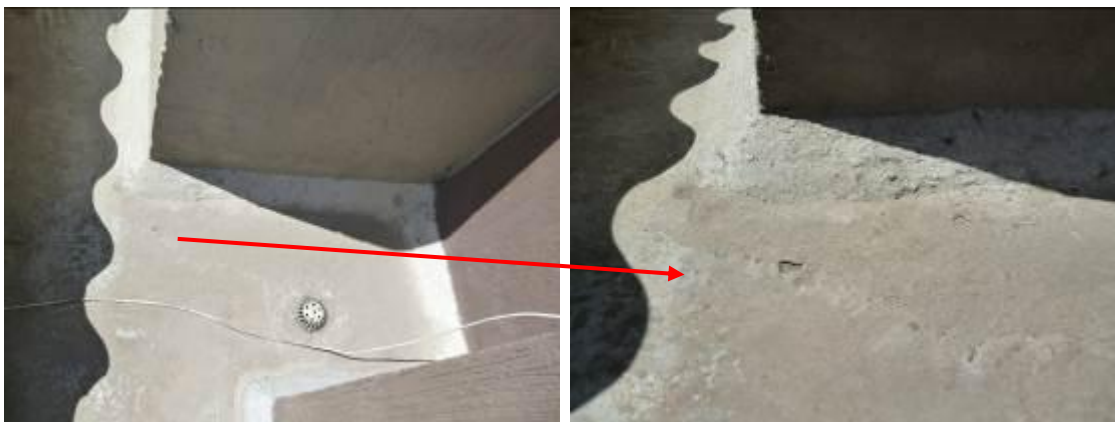
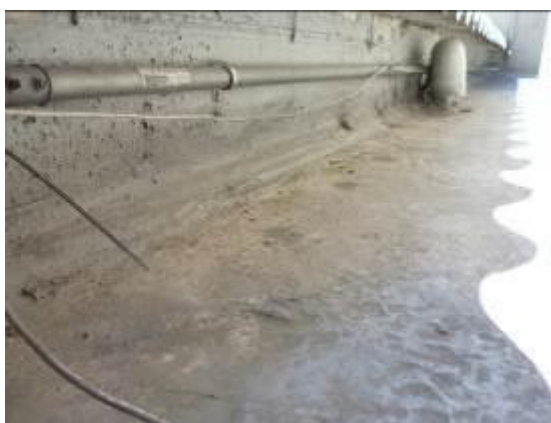
Desagüe del patio del costado occidente torre 2. Media caña y superficie en mal estado de afinado. Se observa como a pesar de las reparaciones ejecutadas se repite la falla por punzonamiento.

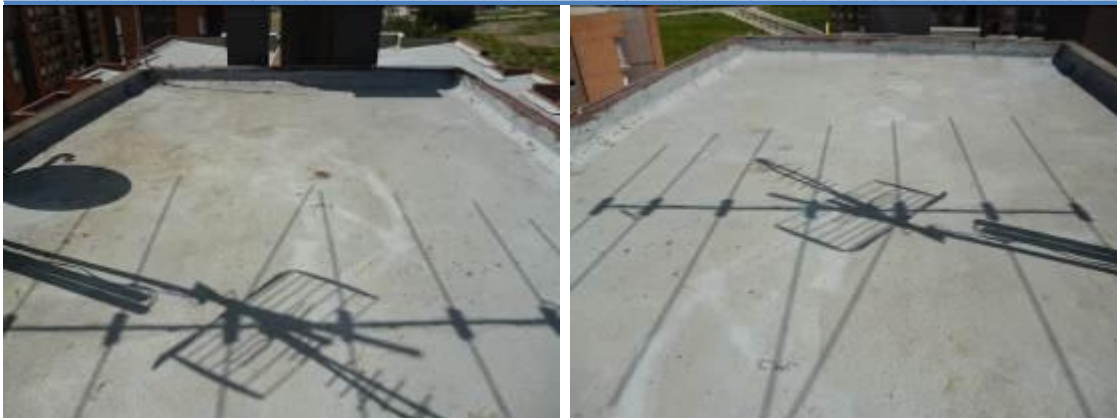
Vista general de la placa de cubierta de cuarto de máquinas. La situación es la misma de las demás cubiertas por deficiencias de afinado de la losa y reparaciones que se han ejecutado.

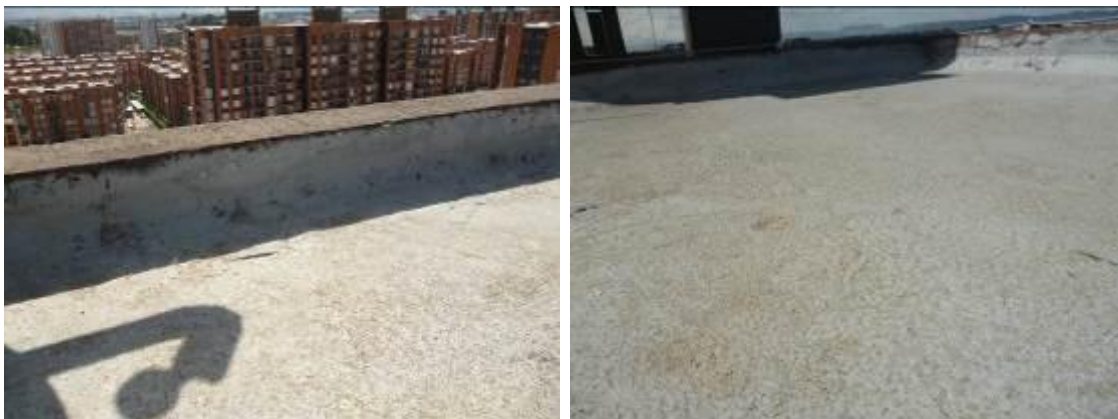
Cubierta cuarto de máquinas Acercamientos para mostrar el mal estado por hendiduras, pliegues y rugosidades.

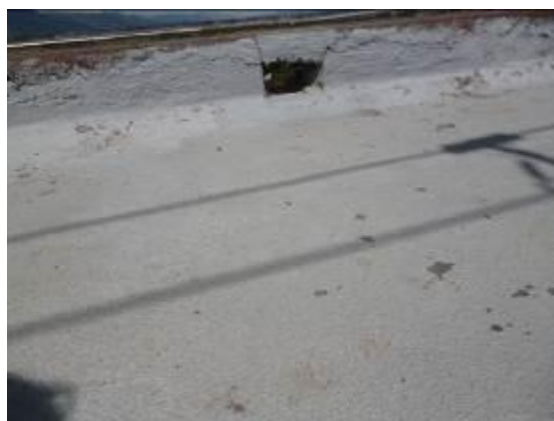
Cubierta cuarto de máquinas. Desagüe en el costado norte muy alto comparado con el nivel de la placa. Situación que permite empozamientos de agua y deterioro acelerado de la impermeabilización.

Tal y como se mostró en las fotos, se encuentran áreas con pendientes deficientes que no conducen el agua a los desagües. Adicionalmente, no se adoptó la previsión de construir un área deprimida adyacente a la rejilla para que el anillo de la base no obstaculice el flujo de agua. Estas dos condiciones hacen que el agua se empoce deteriorando de manera acelerada la impermeabilización. Se solicita a Amarillo profundizar el área adyacente a las rejillas al menos un centímetro. También se deben ajustar las pendientes del piso para que el agua conduzca de manera eficaz el agua a los desagües.

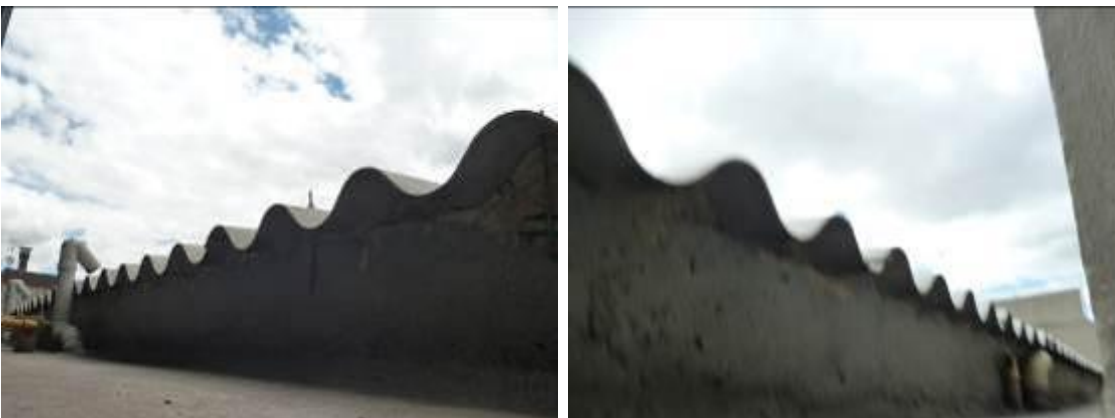
Costado occidental. El relleno entre el roblón y el muro es demasiado deficiente como se observa. Se aplicó en estos espacios una combinación de desperdicios de obra y mortero sin seguir ningún

tipo de lineamiento y menos con criterio de brindar un adecuado acabado. Esta es la causa de las fisuras de las tejas en esta zona puesto que el apoyo no es continuo por lo cual la teja está expuesta a torsiones que la fisuras. Vale la pena aclarar que las fisuras no se deben a tránsito de personas sobre la teja, las fisuras se deben al peso propio de la teja y a las deformaciones que pueden generar la exposición a la intemperie por cambios de temperatura y humedad.

Se solicita al constructor generar el apoyo o la correa continua y a nivel en la línea más baja de la cubierta de fibrocemento para dar cumplimiento a las especificaciones técnicas. No se aceptan las reparaciones hechas a las tejas por causa de las múltiples roturas y fisuras causadas por las deficiencias en los apoyos ya que esta no es una característica original del producto y por lo tanto está fuera de garantía del fabricante. La causa son métodos constructivos deficientes por lo cual el constructor debe construir el apoyo como está especificado y debe reemplazar las tejas fisuradas, rotas y reparadas para entregar la cubierta de fibrocemento en las condiciones que ofrece el fabricante.

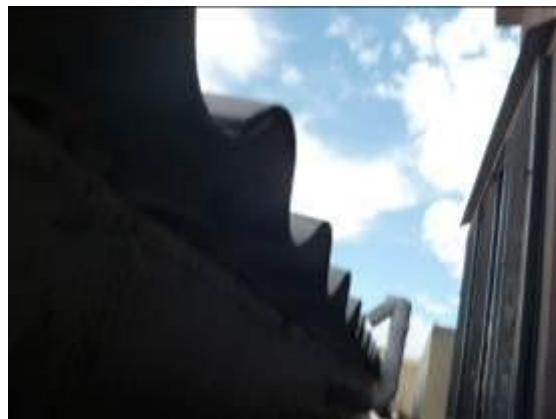
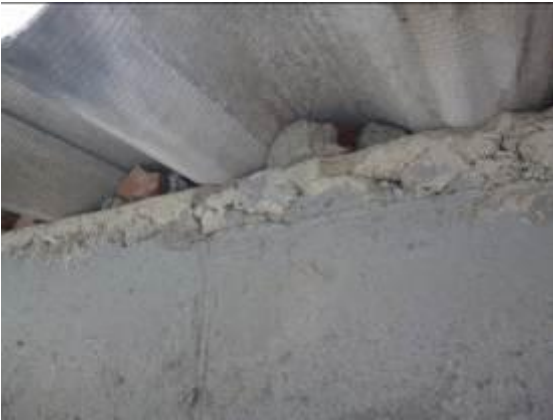
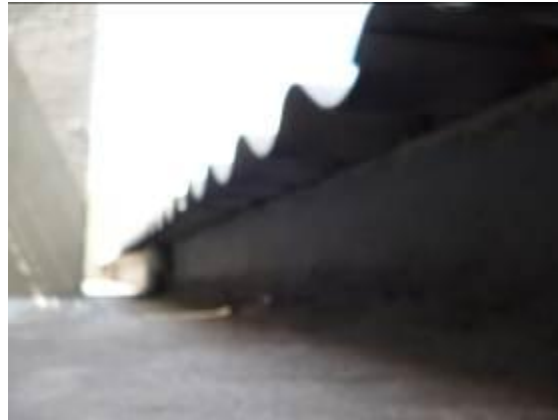
Frente a los medidores de gas por el costado norte torre 1. Muy deficientes las condiciones de apoyo de las tejas lo que explica la rotura de estas en dicho apoyo.. Se llenó el espacio del roblón de la teja con desperdicios de obra y mortero lo que no garantiza ni un buen apoyo ni el sello eficiente que evite entrada de agua y viento

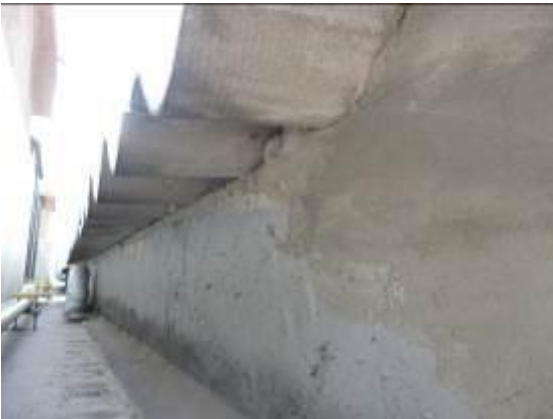
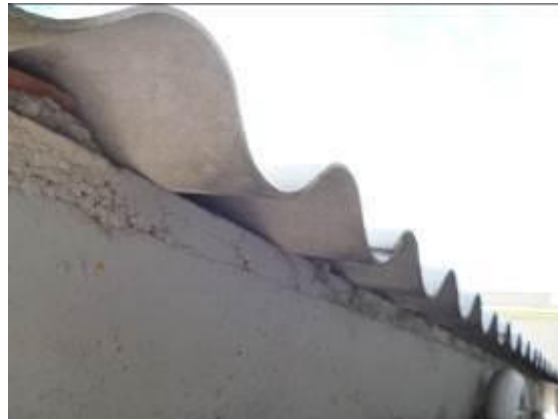
Costado norte frente al vacío oriental torre 1. Misma situación de apoyos no homogéneos y deficientes sellos del roblón de las tejas.

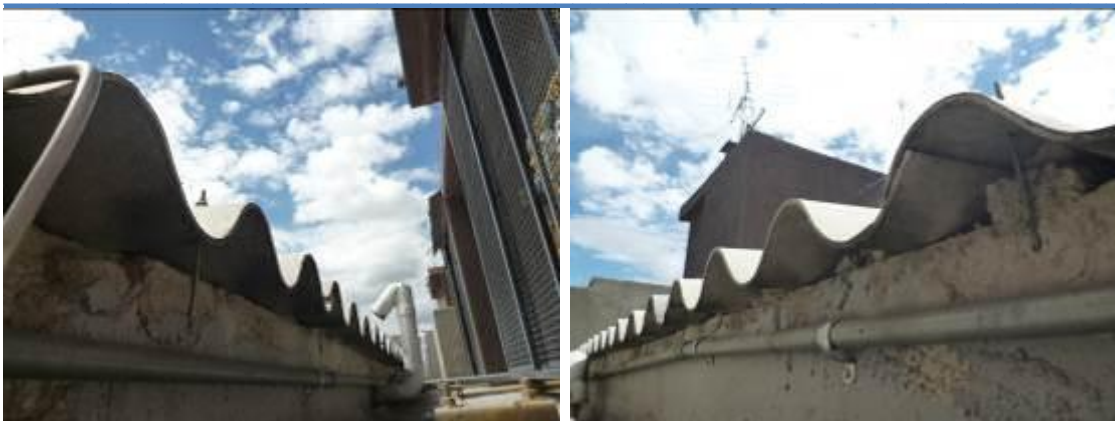
Tramo entre el vacío de oriente y la puerta de acceso a los medidores de gas del costado sur torre 1. El apoyo de la teja no es continuo y el sellamiento de los roblones no es el adecuado.

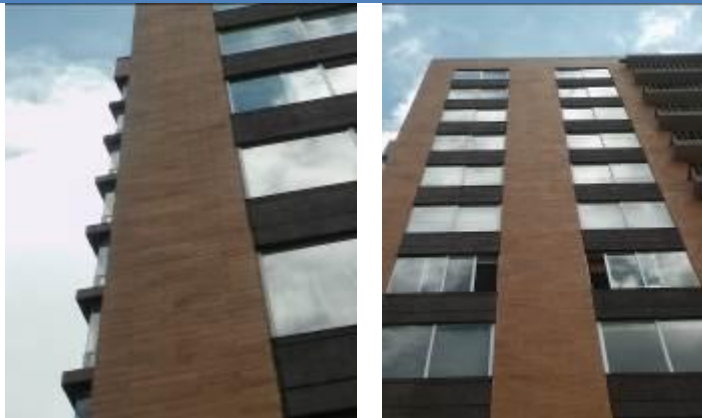
Tramo de ladrillo ubicado al costado occidental torre 1 fachada principal, con deterioro acelerado por meteorización acelerada.

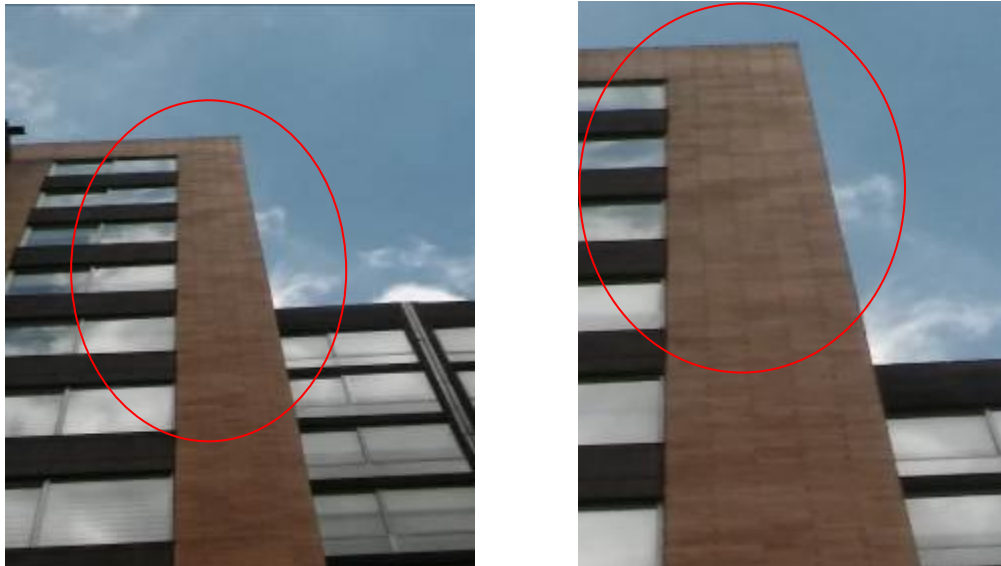
Fachada en ladrillo ubicada al costado oriental de la fachada principal torre 1. Meteorización acelerada y media.

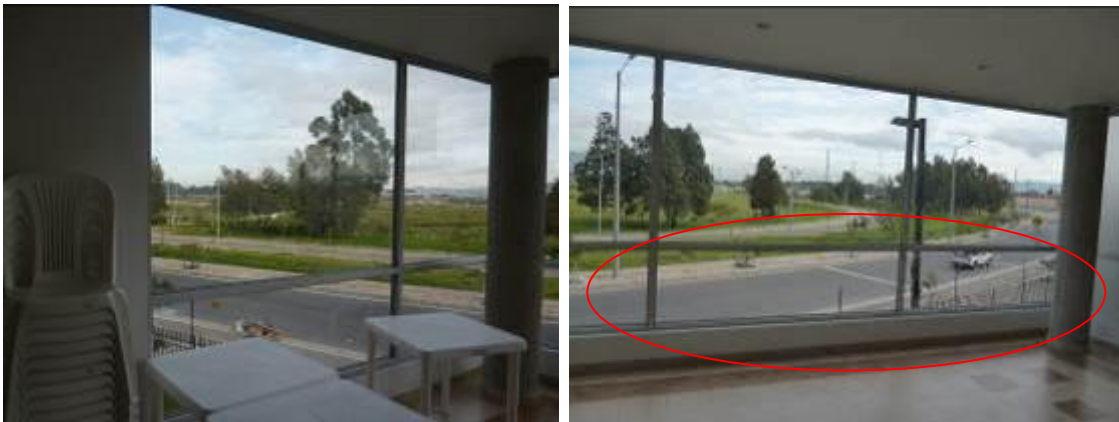
Las ventanas del salón comunal del primer y segundo piso del edificio de equipamiento comunal se construyeron con marco en aluminio y vidrio. El antepecho lo conforma un muro de mampostería de 20 centímetros de altura.

En el numeral K.4.3.2 se determina que se deben utilizar vidrios laminados o templados cuando como en el caso de estas fachadas, existe peligro de causar heridas en caso de rotura y están expuestos a esfuerzos mecánicos. EL constructor debe suministrar especificaciones técnicas de los vidrios exteriores usados en las fachadas del edificio de equipamiento comunal.
