**CONJUNTO GRANADA  
CLUB RESIDENCIAL ETAPA IV  
INFORME DIAGNOSTICO**

**BOGOTA, D.C., MARZO DE 2016**

**CONCREARTE DISEÑO Y CONSTRUCCIÓN LTDA**

**ESTE INFORME SE HACE A SOLICITUD DEL CONSEJO DE ADMINISTRACIÓN CONJUNTO  
RESIDENCIAL GRANADA CLUB RESIDENCIAL ETAPA IV**

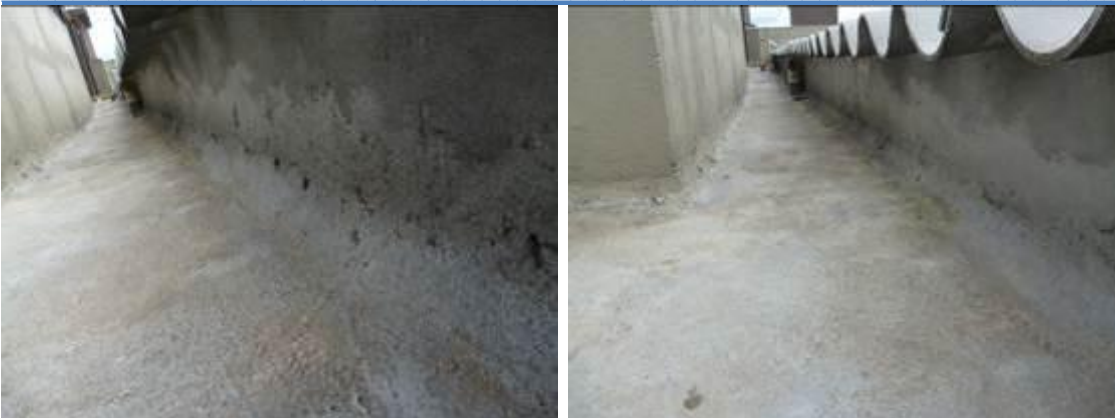
Torre 1 costado sur. Acabado deficiente del mortero de la media caña que genera aristas y hendiduras en la impermeabilización con el consecuente rompimiento de la misma.

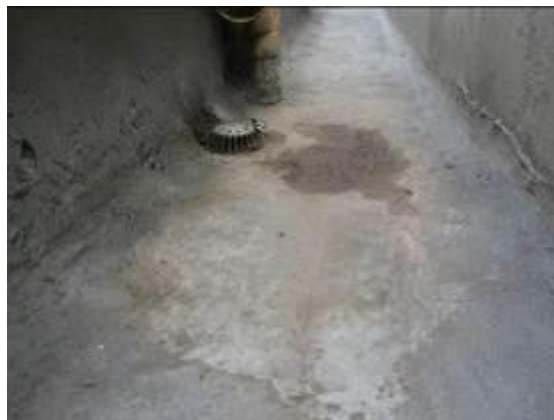
Junto al vacío occidental torre 1. Reparación del constructor, media caña mal terminada y empozamiento de agua por deficiencias en las pendientes.

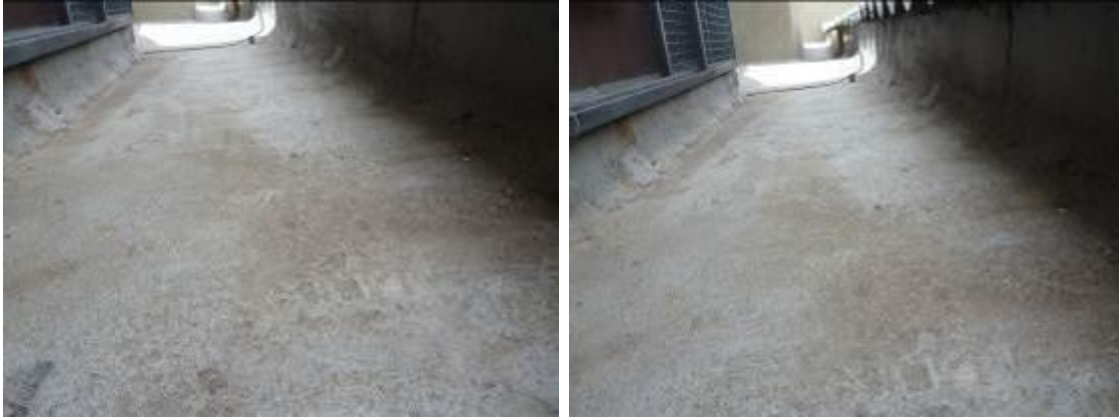
Frente a los medidores de gas por el costado sur torre 1. Alta rugosidad de la superficie de la losa.

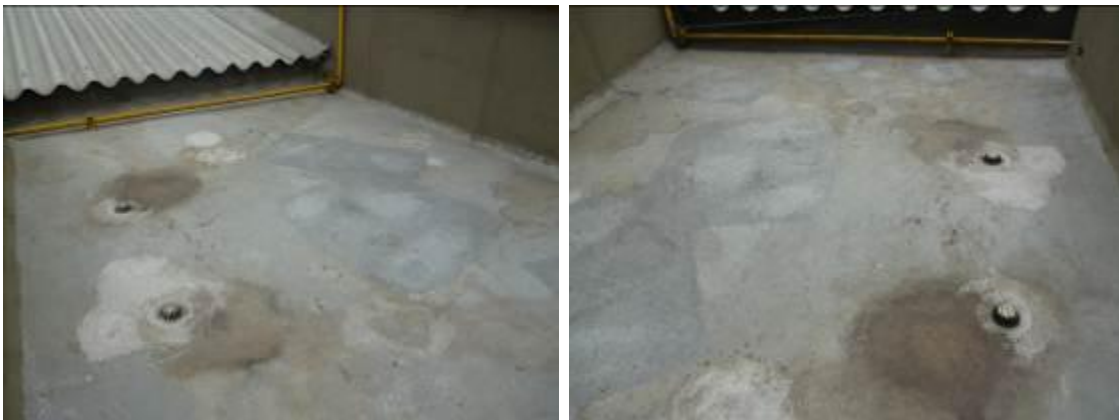
Placa plana sobre el costado oriental torre 1. Se puede observar que han sido continuas las fallas de la impermeabilización por punzonamiento en las aristas o rompimiento en las hendiduras. No obstante, los arreglos no incluyen el mejoramiento del afinado de la superficie por lo tanto se espera que estos problemas se sigan presentando.

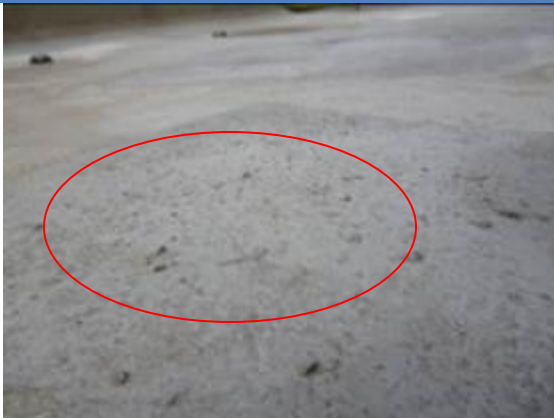
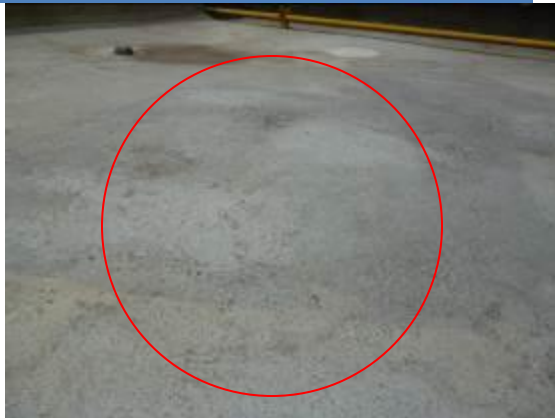
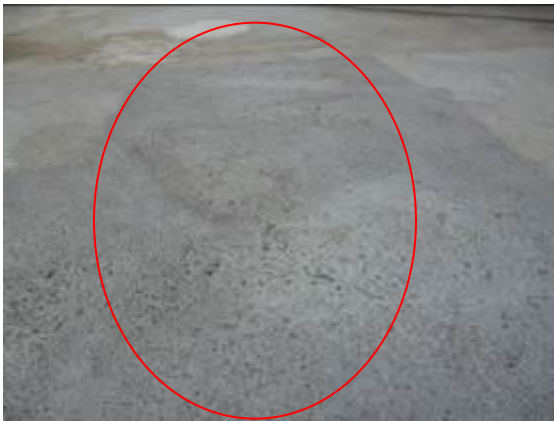
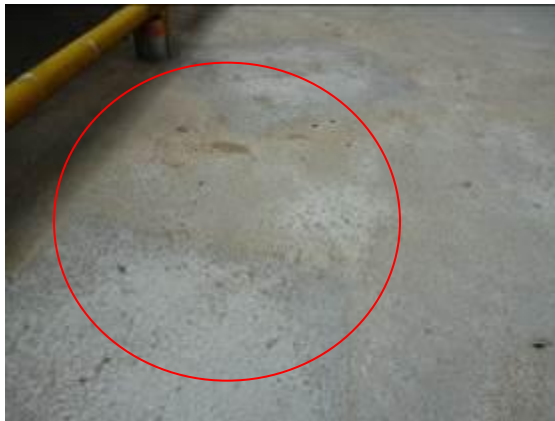
Placa plana sobre el costado oriental torre 1. Rugosidades muy prominentes que van a generar en el corto plazo fatiga del material y el consecuente rompimiento de la impemeabilización.

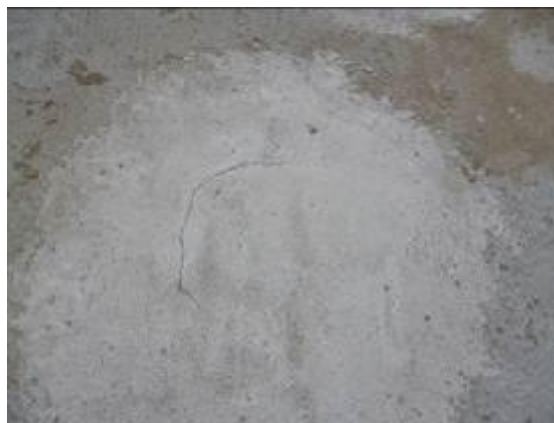
Detalle de una reparación en placa plana sobre el costado oriental torre 1. Se observa que ya está fallando nuevamente y la causa es la deficiencia de afinado de la losa.

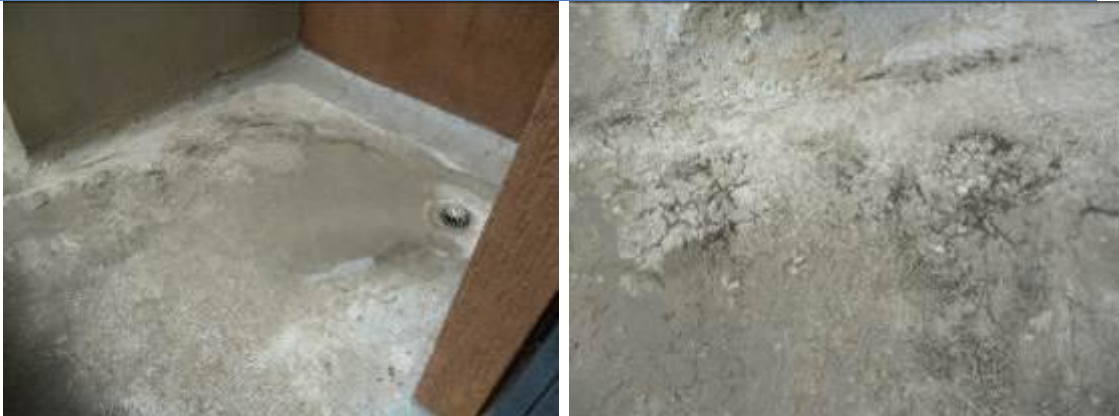
Entre medidores de gas y vacío por el costado occidente. La superficie sobre la cual se aplicó el impermeabilizante es muy rugosa y es evidente que ya está fallando nuevamente.

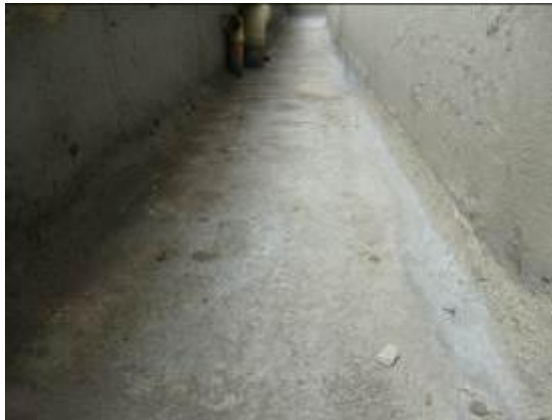
Cubierta junto al vacío occidente en la cubierta del costado sur. Se observa el deficiente estado de la superficie dispuesta para aplicar el impermeabilizante.

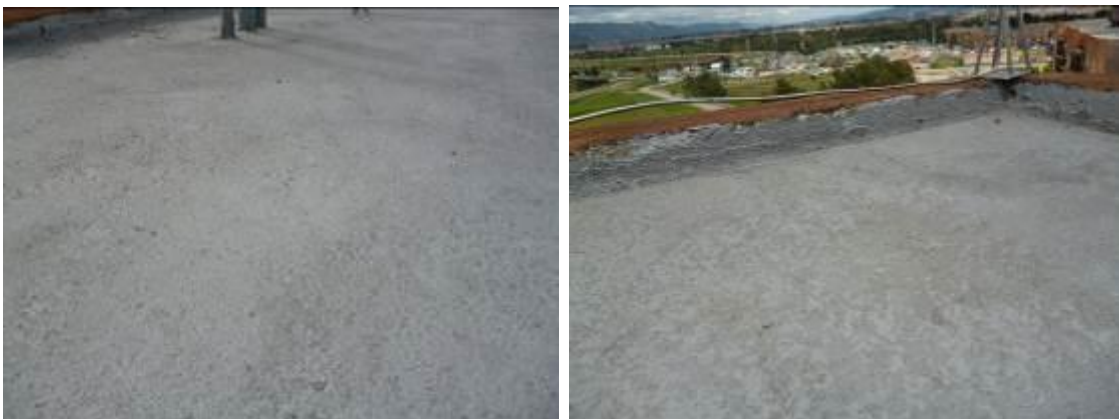
Impermeabilización sobre el cuarto de máquinas torre 1. La superficie rugosa no es apta para la aplicación del impermeabilizante.

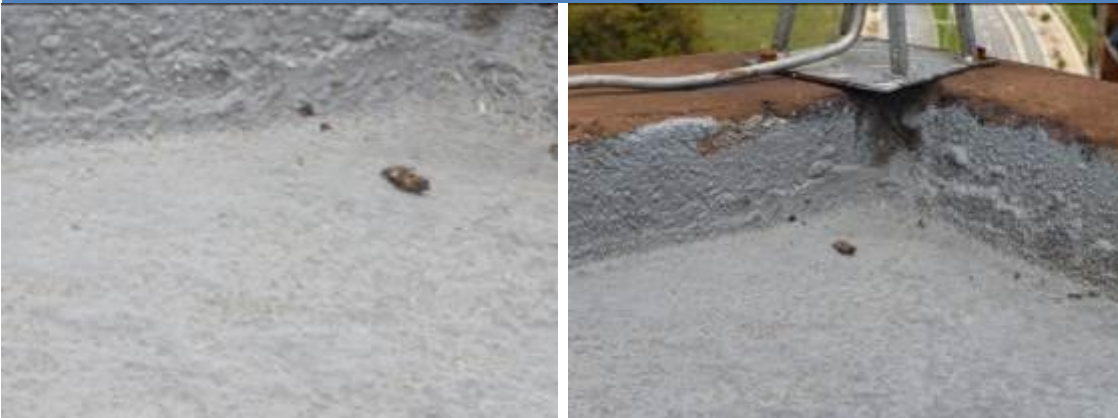
Detalle de deficiencias en el remate de la impermeabilización de la placa del cuarto de máquinas con el muro de cerramiento. Se evidencian restos de mortero con aristas y hendiduras sobre el cual se instaló la impermeabilización y por donde se espera que en el corto plazo falle la impermeabilización.

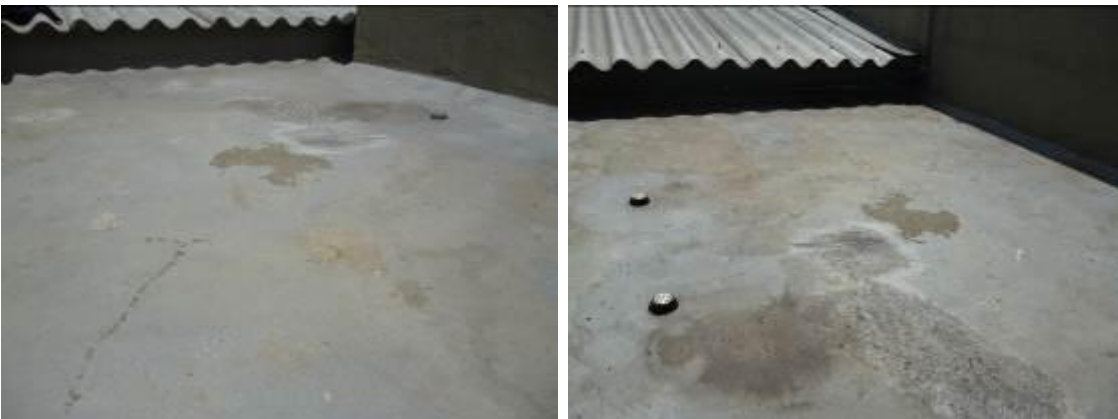
Costado occidental torre 2. Se observan numerosas reparaciones que ya comenzaron a fallar.

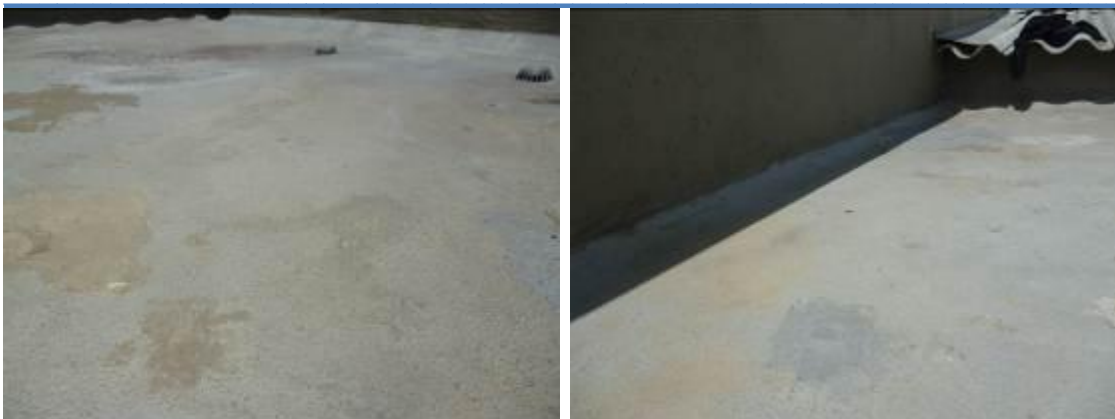
Costado occidental torre 2. El material fue aplicado sobre una superficie no apta por hendiduras y rugosidades que presenta.

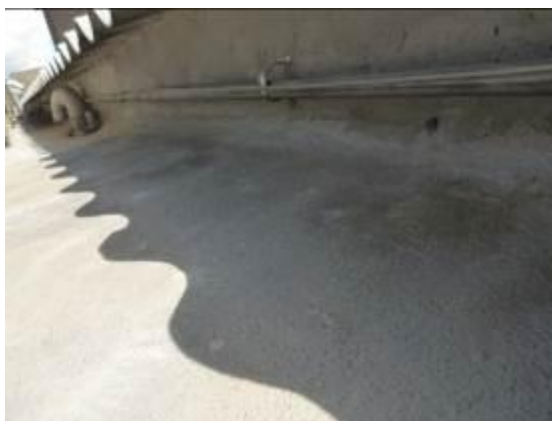
Media caña por el costado sur torre 2. También estas media cañas tienen acabados muy deficientes por la alta rugosidad. Adicionalmente se observa que la impermeabilización no alcanza a cubrir la media caña y menos el muro.

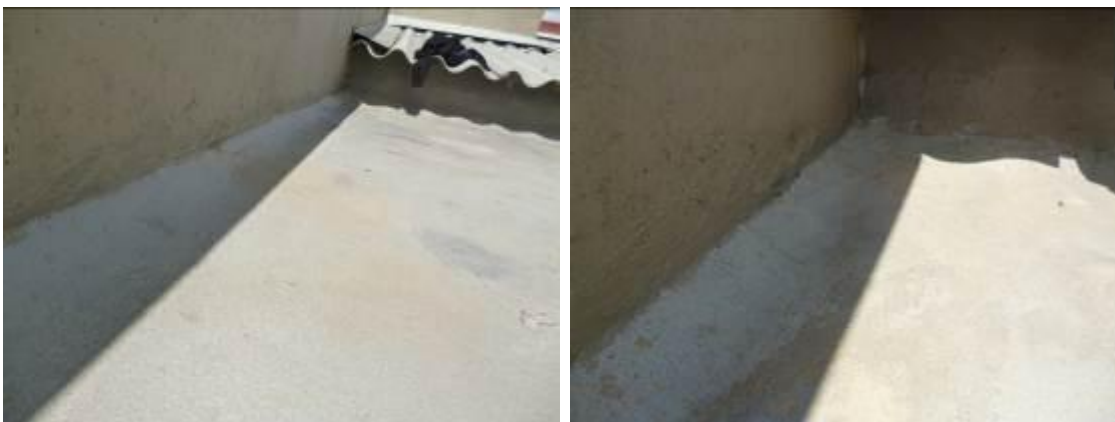
Media caña por el costado occidente torre 2 con presencia de hendiduras y restos de mortero sobre el cual se instaló la impermeabilización.

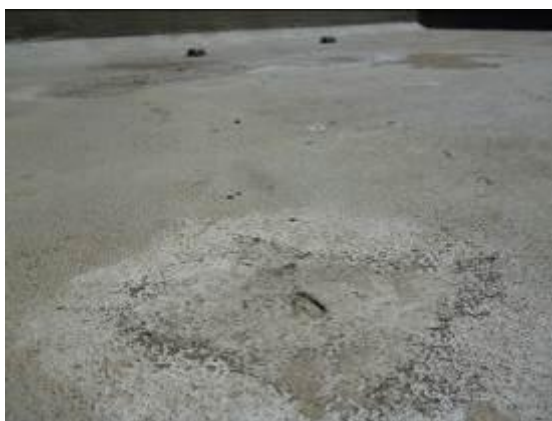
Loza plana adyacente al vacío occidente de la torre .Reparación fallada.

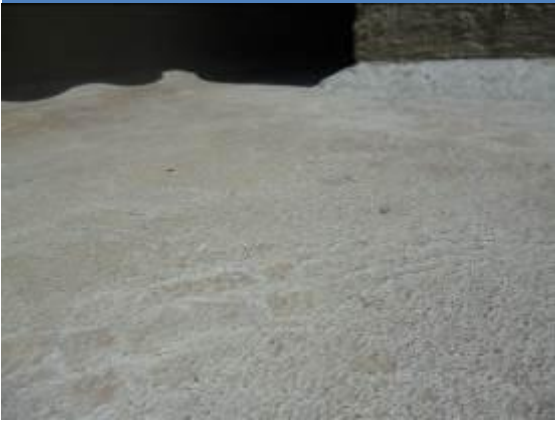
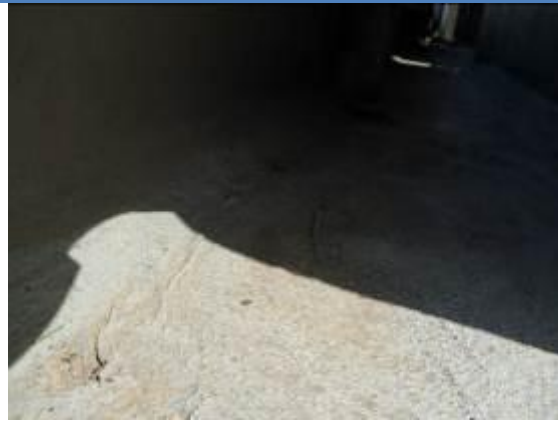
Loza plana adyacente al vacío occidental. Rugosidad de la placa. La impermeabilización tiene pliegues los cuales son puntos débiles por los cuales se va a presentar falla por fatiga del material y en el corto plazo se van a romper y van a permitir filtrar agua. El constructor debe recortar estos pliegues y hacer la reparación respectiva.

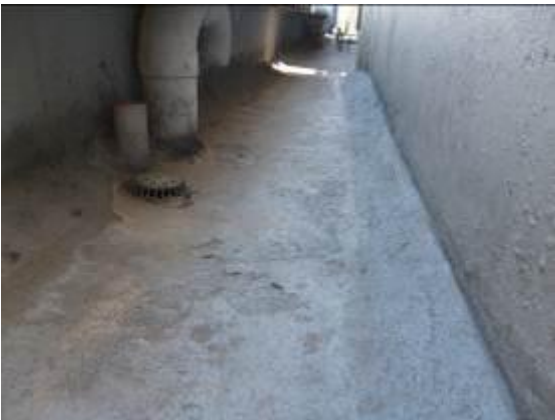
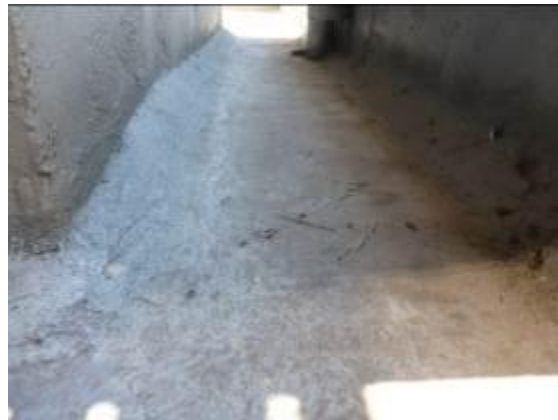
Entre la teja y el vacío occidental por el costado norte. Rugosidad de la placa. Superficie con afinado deficiente, especialmente en media cañas y adicionalmente se observan también pliegues que deben ser recortados y reparados.

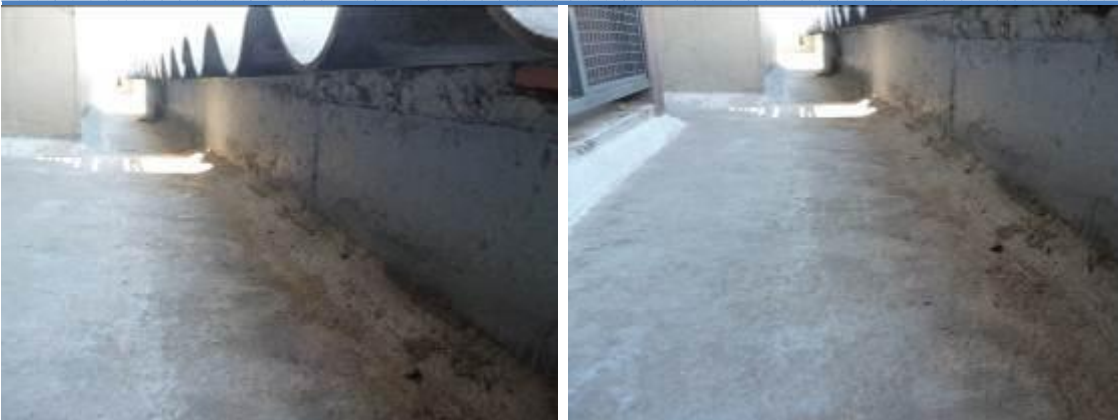
Media caña frente a los medidores de gas torre 2. Material aplicado con pliegues y sobre una superficie rugosa.

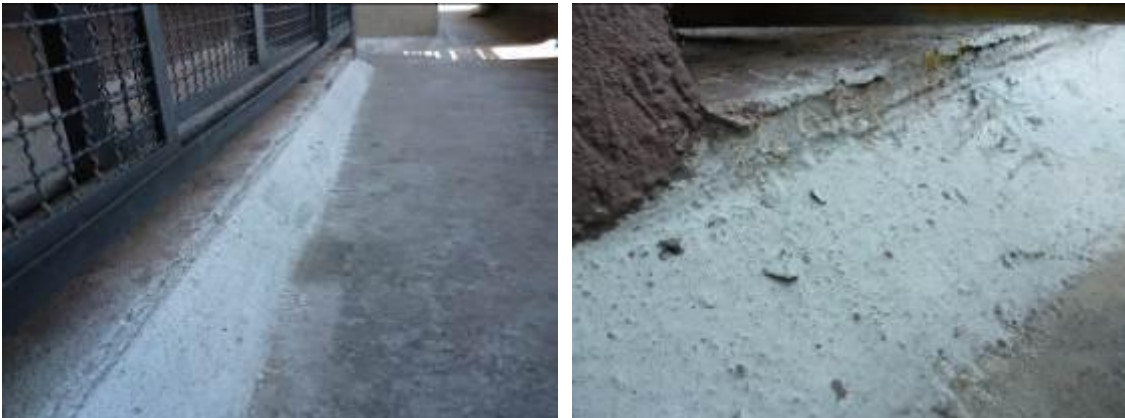
Reparación en la media caña de los medidores de gas. Es evidente la deficiente aplicación del impermeabilizante incluso sobre piedras. El material debe ser aplicado sobre superficies bien afinadas y estas condiciones no garantizan la estabilidad de la impermeabilización.

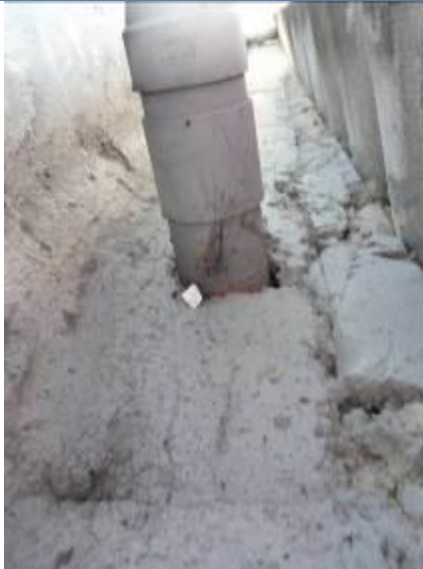
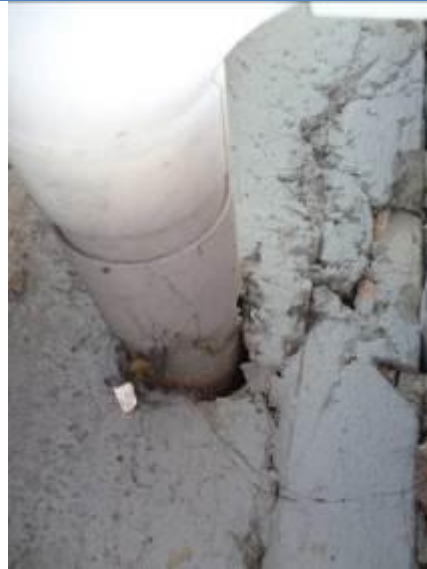
Espacio ubicado entre la cubierta en fibrocemento y muro del vacío occidental. Tuberías de ventilación en donde se observa que no fue emboquillada ni sellada. Seguramente es una causa de filtraciones a través de la placa.

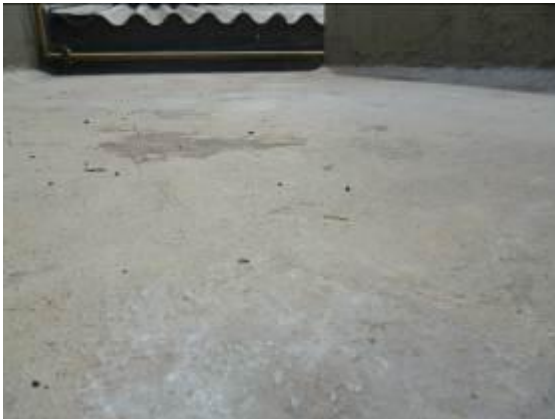
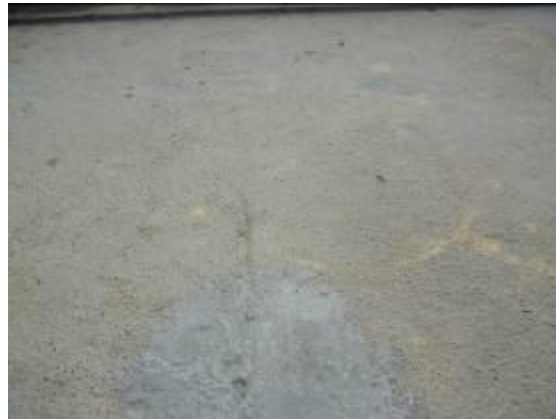
Loza adyacente al vacío costado oriental. Reparaciones. Estado de la superficie sobre la cual se aplicó el material de la impermeabilización. También se observan fallas por preparación de la superficie. Las reparaciones que se observan son generalizadas en estas cubiertas y la causa es la misma, punzonamiento y rotura por aristas y hendiduras respectivamente.

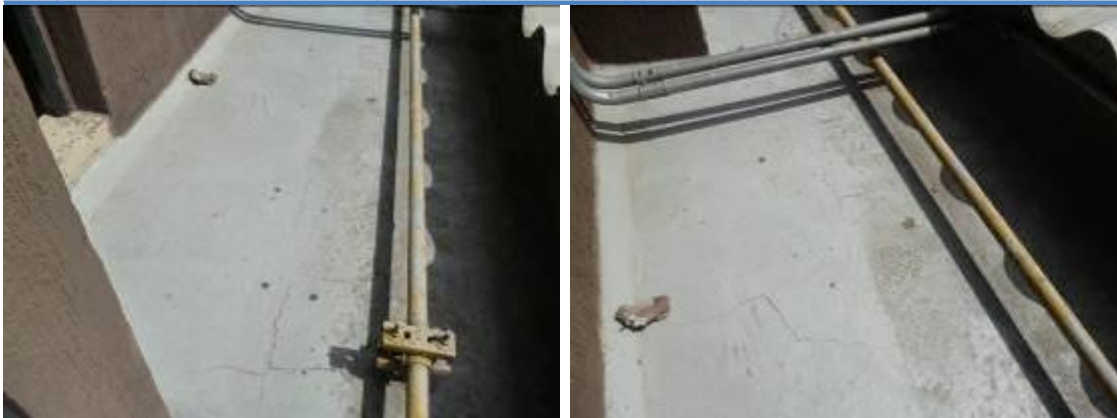
Fisuras no puenteadas por el material de impermeabilización utilizado, ubicadas en el piso frente a la puerta de acceso costado sur torre 2. Se observa que en repetidas ocasiones se han realizado reparaciones al material.

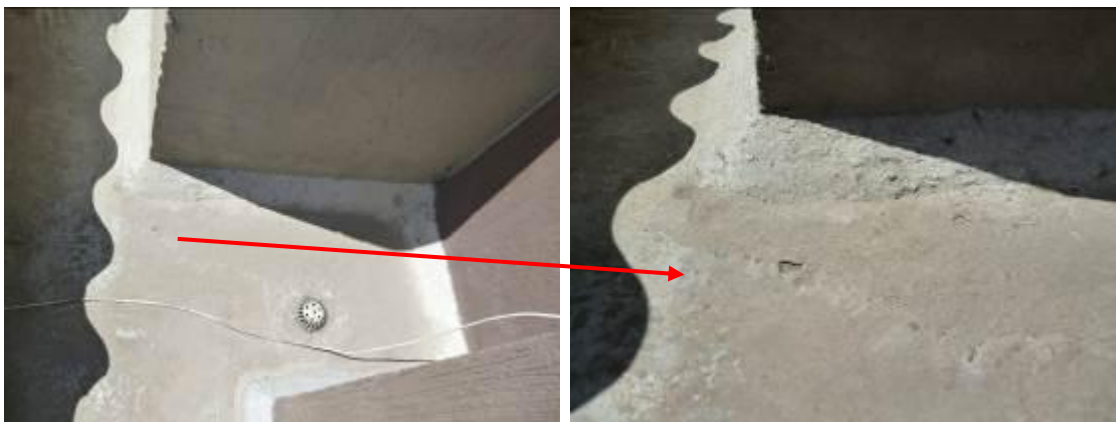
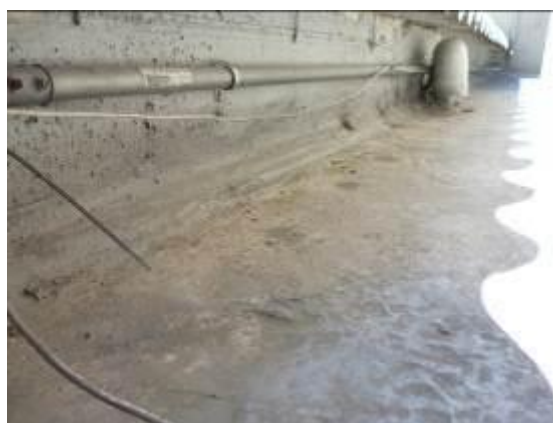
Desagüe del patio del costado occidente torre 2. Media caña y superficie en mal estado de afinado. Se observa como a pesar de las reparaciones ejecutadas se repite la falla por punzonamiento.

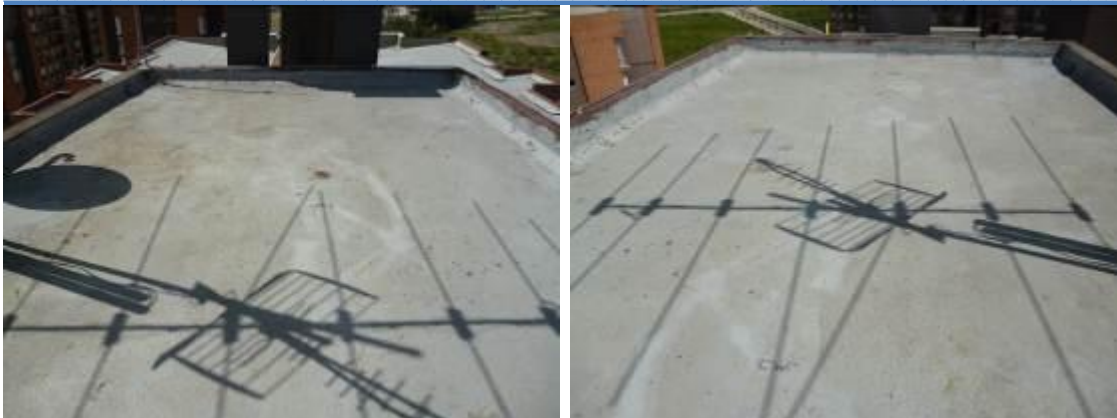
Vista general de la placa de cubierta de cuarto de máquinas. La situación es la misma de las demás cubiertas por deficiencias de afinado de la losa y reparaciones que se han ejecutado.

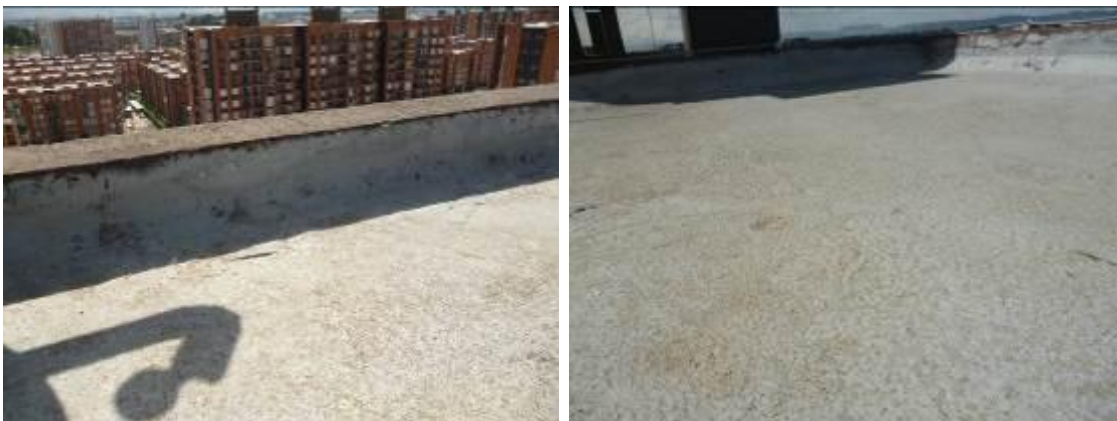
Cubierta cuarto de máquinas Acercamientos para mostrar el mal estado por hendiduras, pliegues y rugosidades.

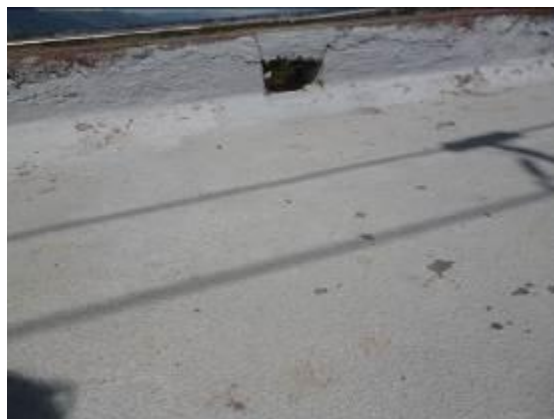
Cubierta cuarto de máquinas. Desagüe en el costado norte muy alto comparado con el nivel de la placa. Situación que permite empozamientos de agua y deterioro acelerado de la impermeabilización.

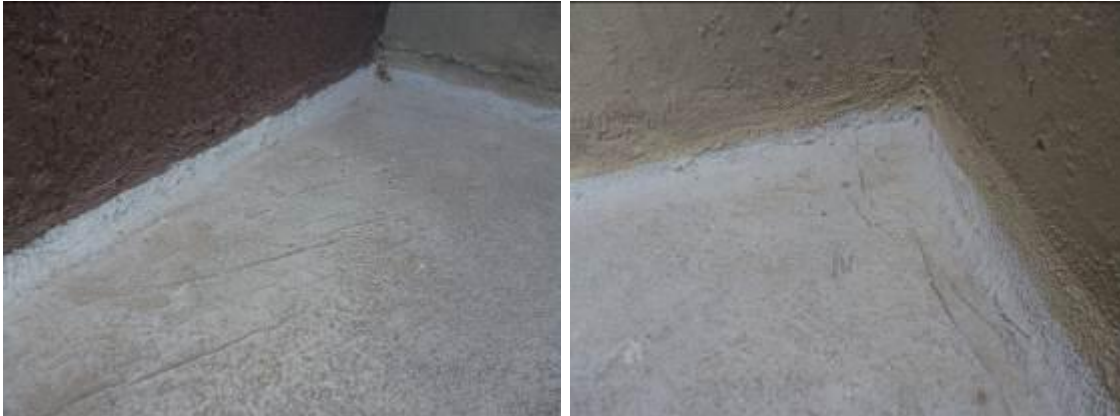
Placa adyacente a los medidores del gas. Pliegues del material. Esta es una deficiencia de aplicación que disminuye la estabilidad de la impermeabilización al aumentar los esfuerzos en la arista del pliegue. Estos pliegues deben ser recortados y reparados.

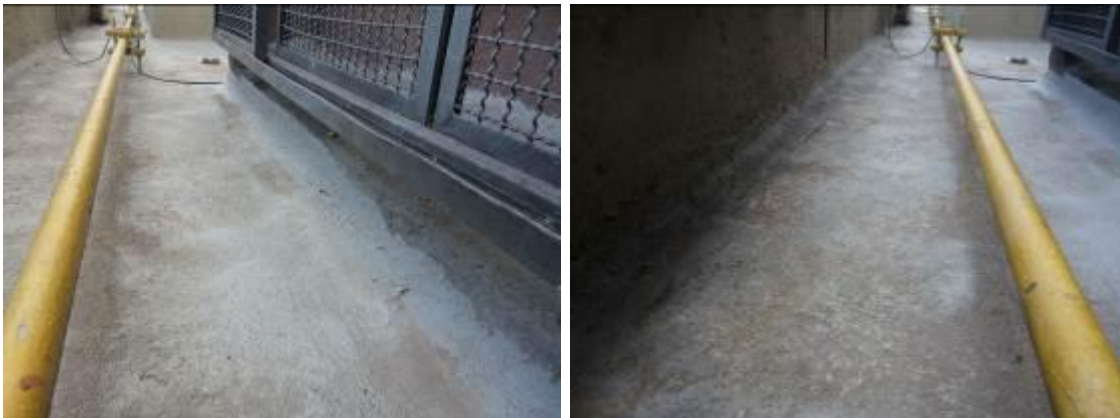
Frente a los medidores de gas por el costado norte torre 3. El piso es rugoso y se evidencian pliegues en la impermeabilización. El material ya se está rompiendo.

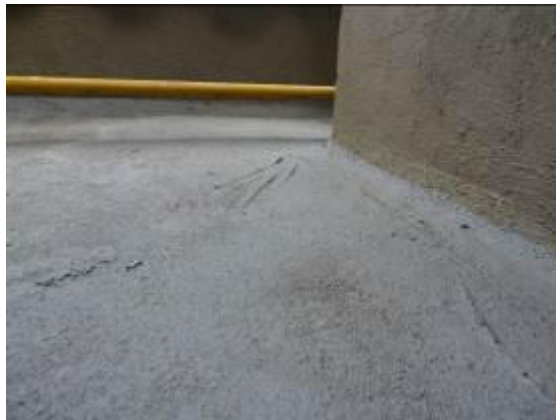
Placa entre el vacío y los medidores de gas Se observa la mala calidad del acabado de la placa donde se aplicó la impermeabilización y la formación de pliegues por deficiente instalación.

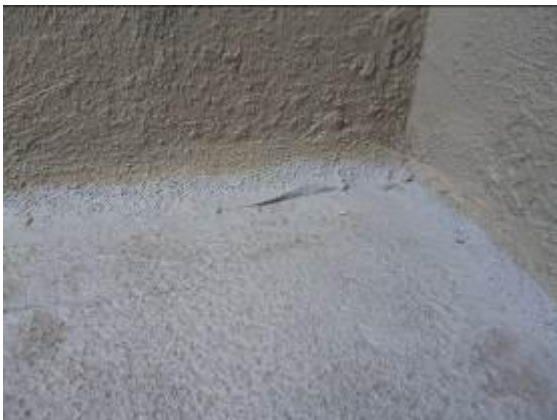
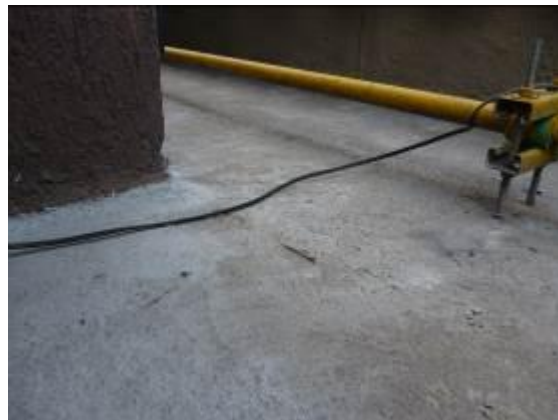
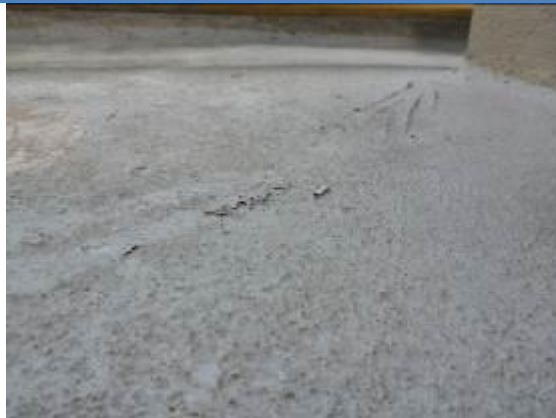
Fallas en la impermeabilización torre 3. En estas fotos se observa como ya en los pliegues se rompió la impermeabilización.

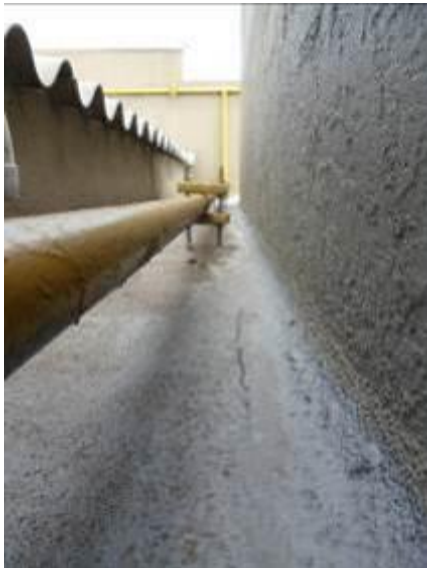
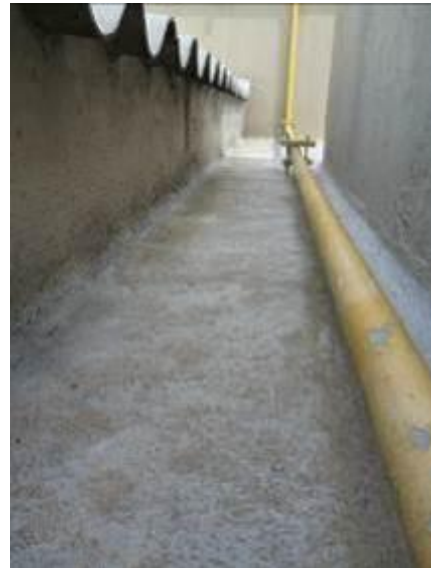
Costado norte del vacío torre 3. Especialmente en la media caña se observa demasiada rugosidad en la superficie sobre la cual se aplicó la impermeabilización.

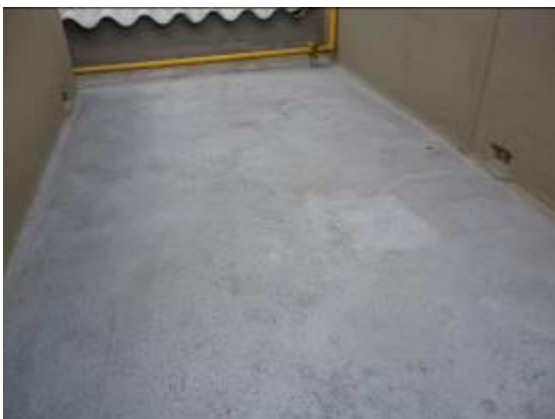
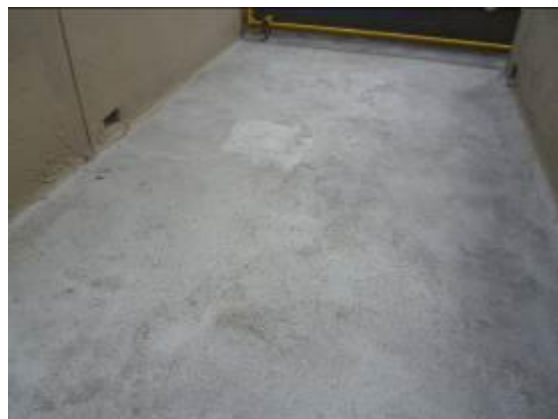
Placa por el costado oriental de la torre 3. En este sector de la cubierta se observa rugosidad, hendiduras y bastantes pliegues de la impermeabilización por deficiente aplicación de la impermeabilización.

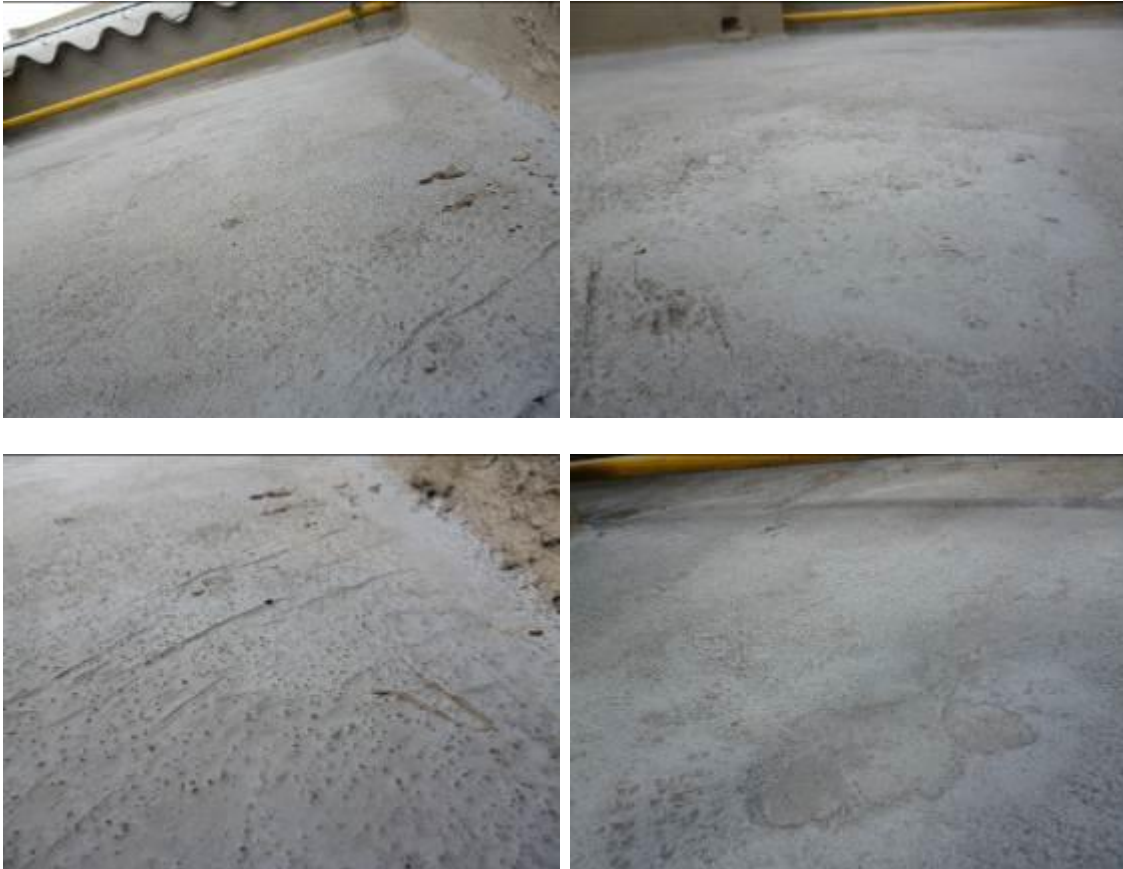
Placa por el costado oriental de la torre 3. Acercamientos a pliegues y rugosidades de la superficie, roturas del material, desprendimientos y reparaciones que deterioran el material aceleradamente causando fallos en la misma.

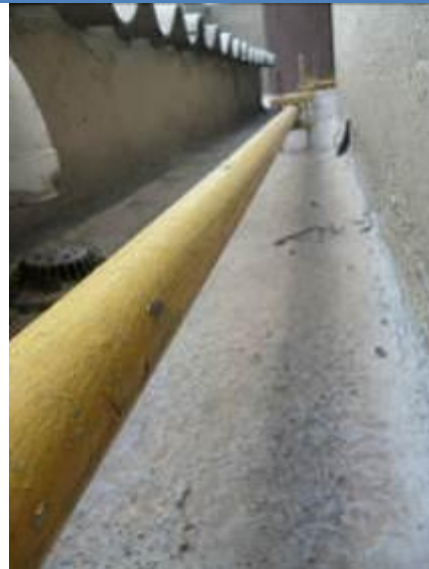
Frente al sifón costado oriental torre 3. La superficie donde se aplicó el material de impermeabilización presenta rugosidades y piedras sobre puestas. En el corto plazo este material se va a romper y generar filtraciones.

Dado que en la actualidad ya se presenta rotura de la capa impermeabilizante, se solicita a Amarillo hacer las reparaciones respectivas. Se debe preparar la superficie de la placa de manera que se elimine la rugosidad actual para brindar la estabilidad necesaria a la iluminación. Sobre una base adecuada se debe aplicar nuevamente la impermeabilización.

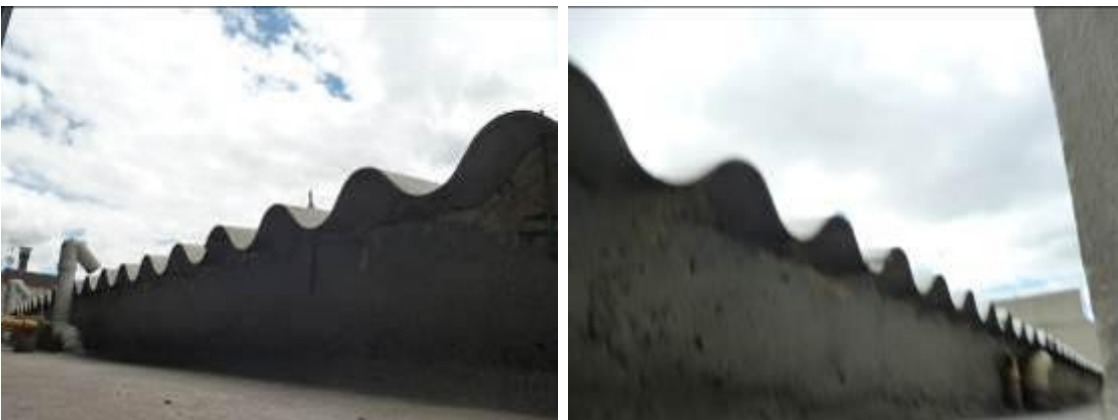
Costado occidental. El relleno entre el roblón y el muro es demasiado deficiente como se observa. Se aplicó en estos espacios una combinación de desperdicios de obra y mortero sin seguir ningún

tipo de lineamiento y menos con criterio de brindar un adecuado acabado. Esta es la causa de las fisuras de las tejas en esta zona puesto que el apoyo no es continuo por lo cual la teja está expuesta a torsiones que la fisuras. Vale la pena aclarar que las fisuras no se deben a tránsito de personas sobre la teja, las fisuras se deben al peso propio de la teja y a las deformaciones que pueden generar la exposición a la intemperie por cambios de temperatura y humedad.

Se solicita al constructor generar el apoyo o la correa continua y a nivel en la línea más baja de la cubierta de fibrocemento para dar cumplimiento a las especificaciones técnicas. No se aceptan las reparaciones hechas a las tejas por causa de las múltiples roturas y fisuras causadas por las deficiencias en los apoyos ya que esta no es una característica original del producto y por lo tanto está fuera de garantía del fabricante. La causa son métodos constructivos deficientes por lo cual el constructor debe construir el apoyo como está especificado y debe reemplazar las tejas fisuradas, rotas y reparadas para entregar la cubierta de fibrocemento en las condiciones que ofrece el fabricante.

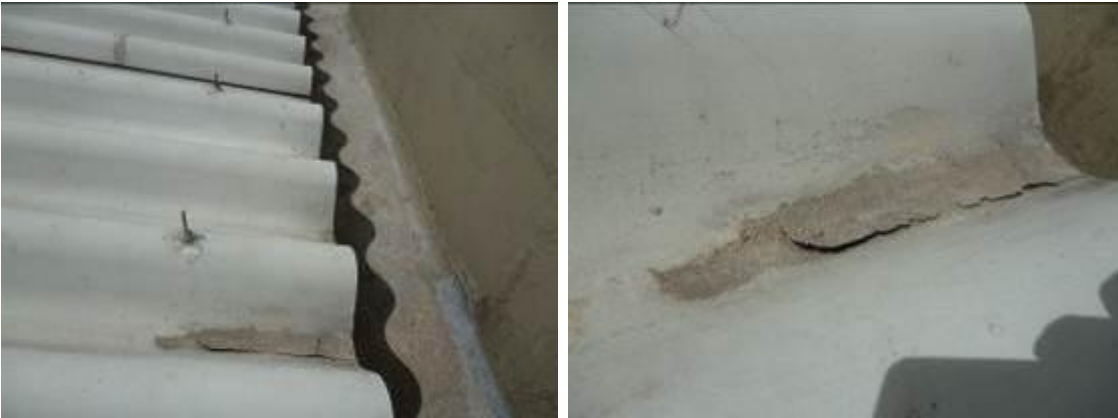
Frente al vacío occidental torre 1. Reparación ya desprendida de una teja. Son generalizadas las reparaciones que se han ejecutado sobre las tejas de la primera hilada y como se observa, estas reparaciones no tuvieron buenos resultados.

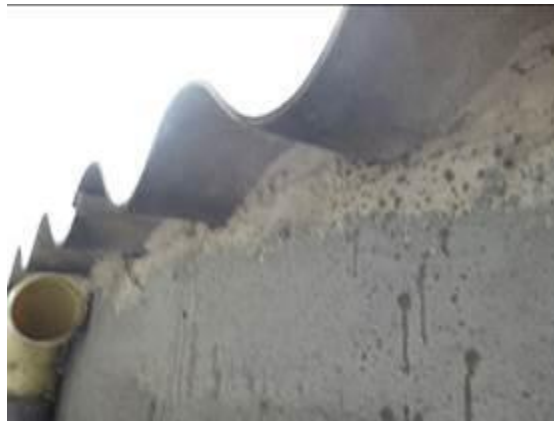
Tramo occidental torre 1. Deficiente apoyo de la teja.

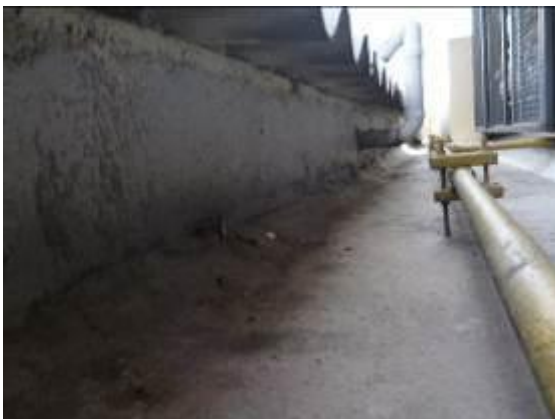
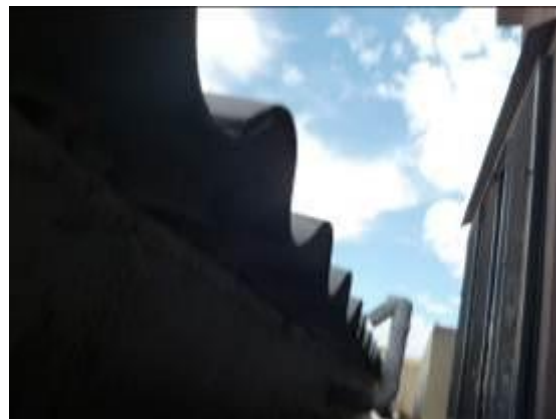
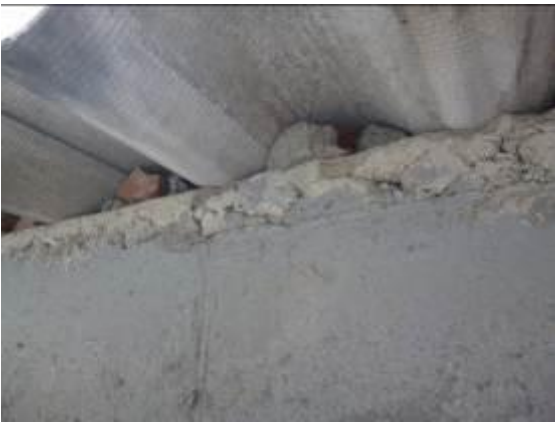
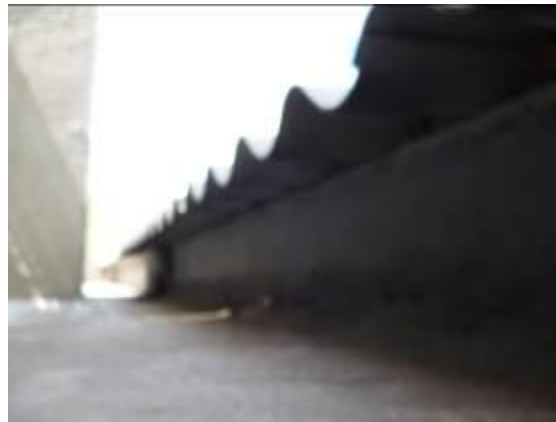
Frente a los medidores de gas por el costado norte torre 1. Muy deficientes las condiciones de apoyo de las tejas lo que explica la rotura de estas en dicho apoyo.. Se llenó el espacio del roblón de la teja con desperdicios de obra y mortero lo que no garantiza ni un buen apoyo ni el sello eficiente que evite entrada de agua y viento

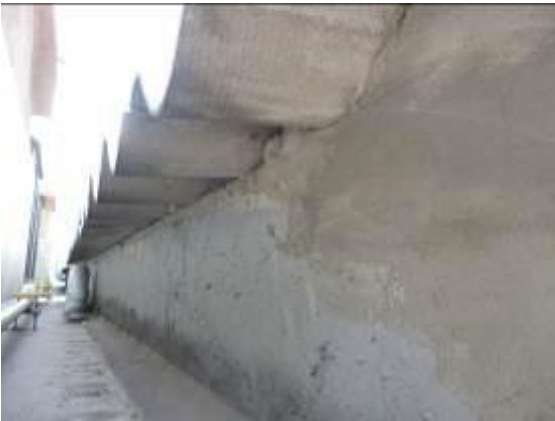
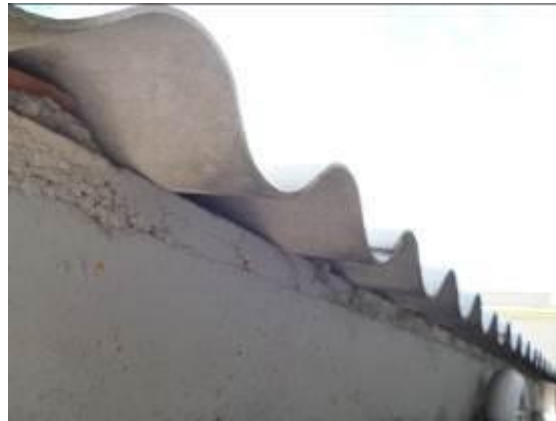
Costado norte frente al vacío oriental torre 1. Misma situación de apoyos no homogéneos y deficientes sellos del roblón de las tejas.

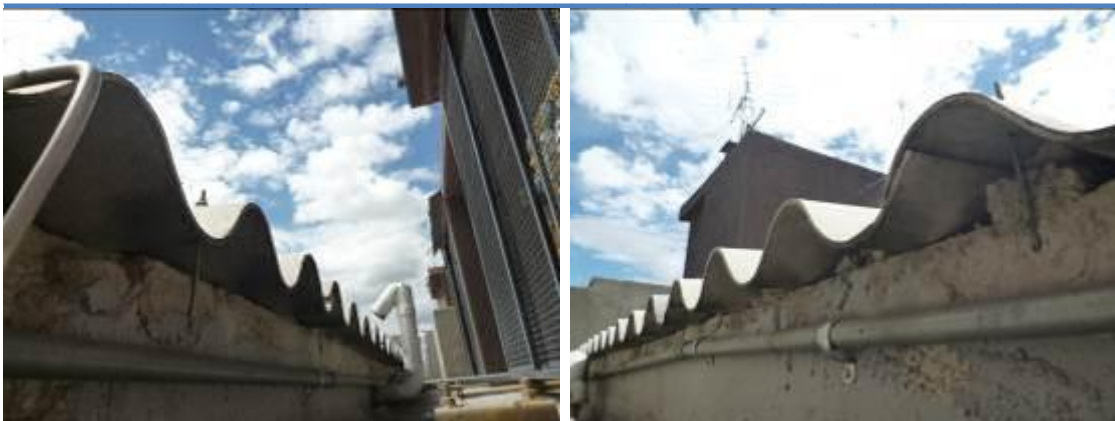
Tramo entre el vacío de oriente y la puerta de acceso a los medidores de gas del costado sur torre 1. El apoyo de la teja no es continuo y el sellamiento de los roblones no es el adecuado.

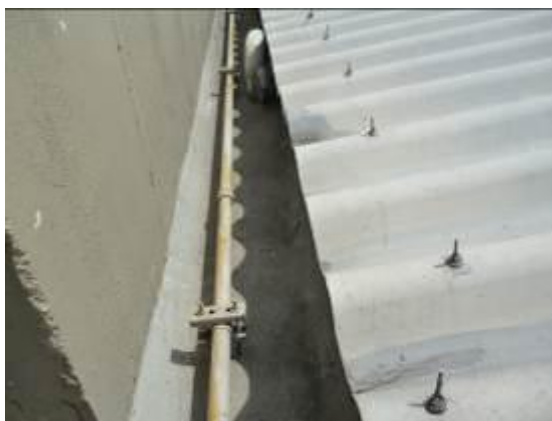
Vacío oriente. Reparaciones de tejas frente al vacío ya deterioradas; en el corto plazo la fisura quedará expuesta trayendo consigo filtraciones de agua.

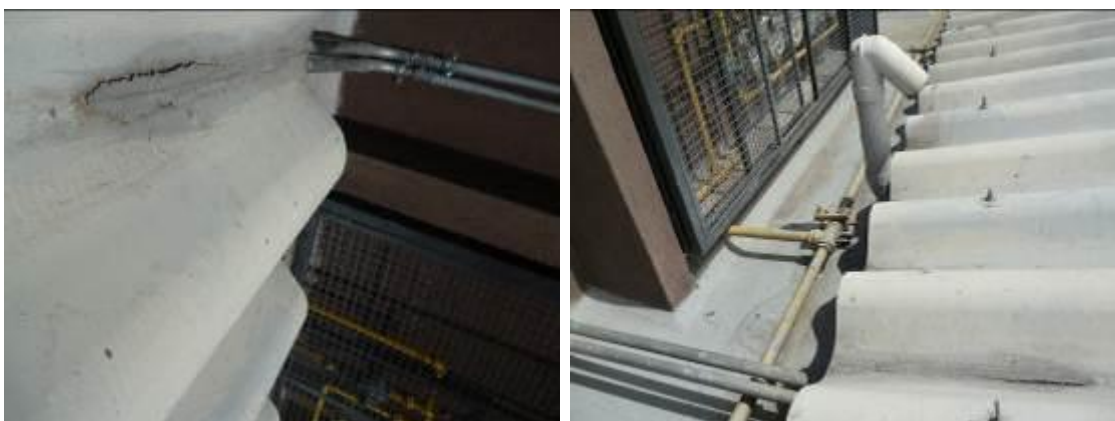
Frente a los medidores de gas del costado sur. Nuevamente se encuentra una reparación en la teja que ya se está desprendiendo. En las próximas lluvias la fisura provocará filtración de agua al interior del apartamento.

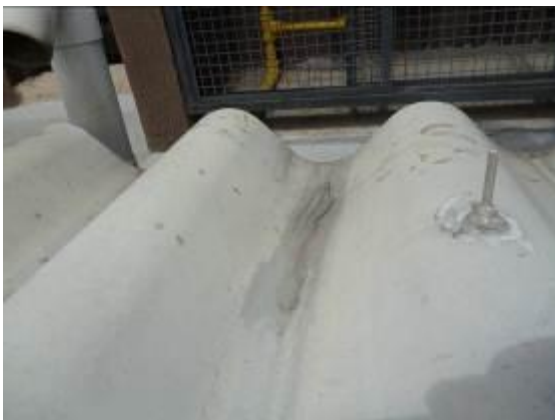
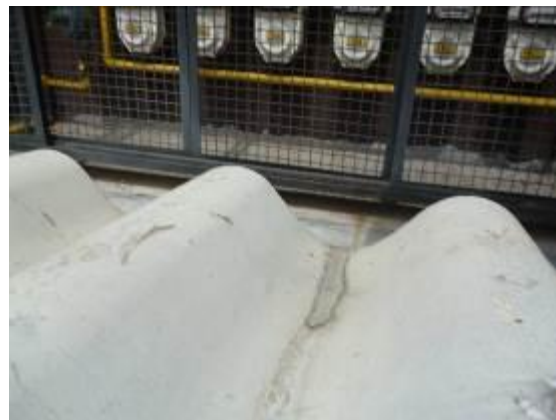
Costado sur. Detalle de reparaciones de teja ya deterioradas como consecuencia de las deficiencias de los apoyos.
