**CONJUNTO GRANADA  
CLUB RESIDENCIAL ETAPA IV  
INFORME DIAGNOSTICO**

**BOGOTA, D.C., MARZO DE 2016**

**CONCREARTE DISEÑO Y CONSTRUCCIÓN LTDA**

**ESTE INFORME SE HACE A SOLICITUD DEL CONSEJO DE ADMINISTRACIÓN CONJUNTO  
RESIDENCIAL GRANADA CLUB RESIDENCIAL ETAPA IV**

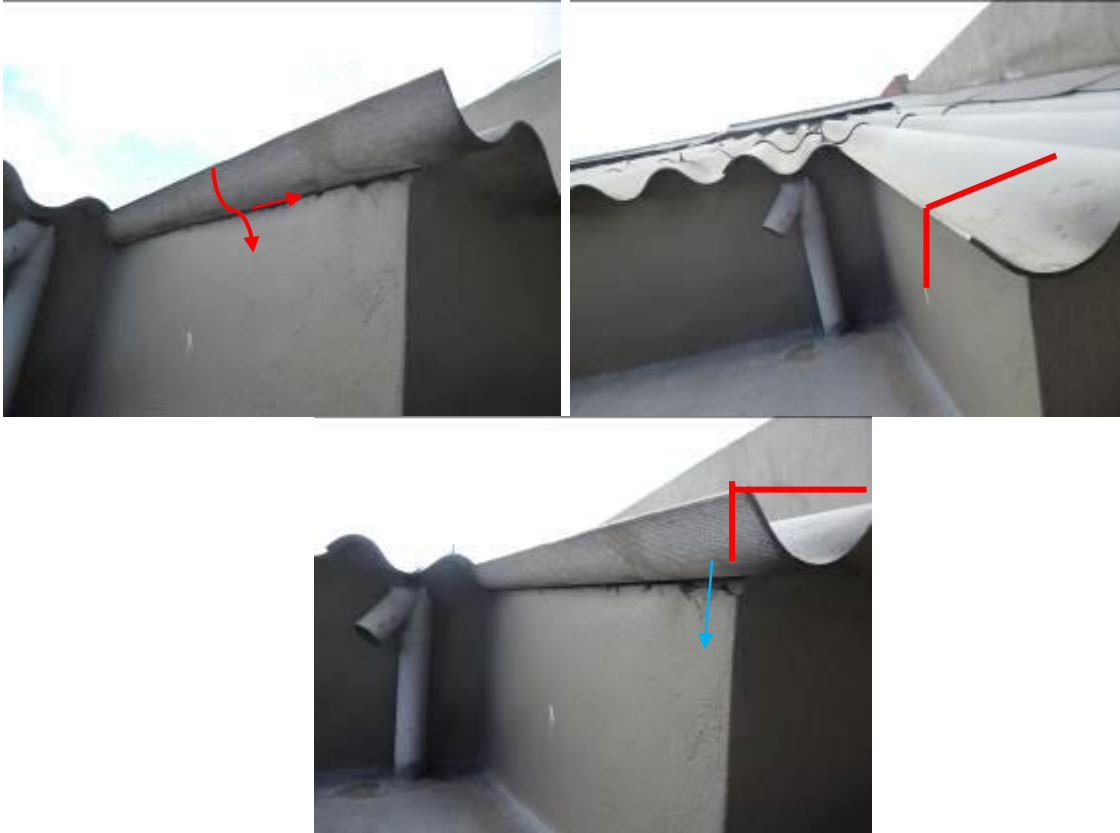
Tramo de teja frente a la escalera de salida por el costado sur de la torre. El remate del roblón no está técnicamente instalado debido a que permite que el agua que se desliza por la teja se filtre hacia el interior de los apartamentos. Se sugiere instalar un flanche de manera que se proyecte el agua fuera de la teja.

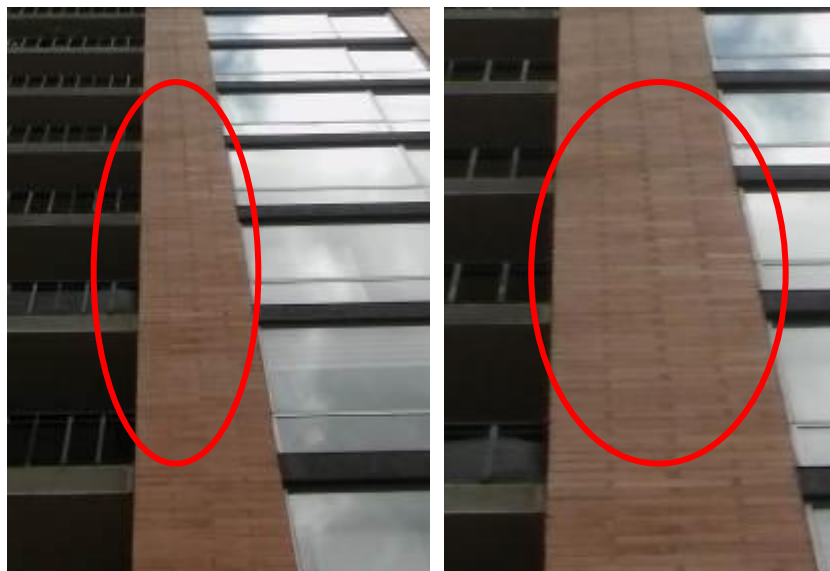
Ladrillo fachada occidental torre 1 piso 5 a piso 12 deterioro por meteorización acelerada

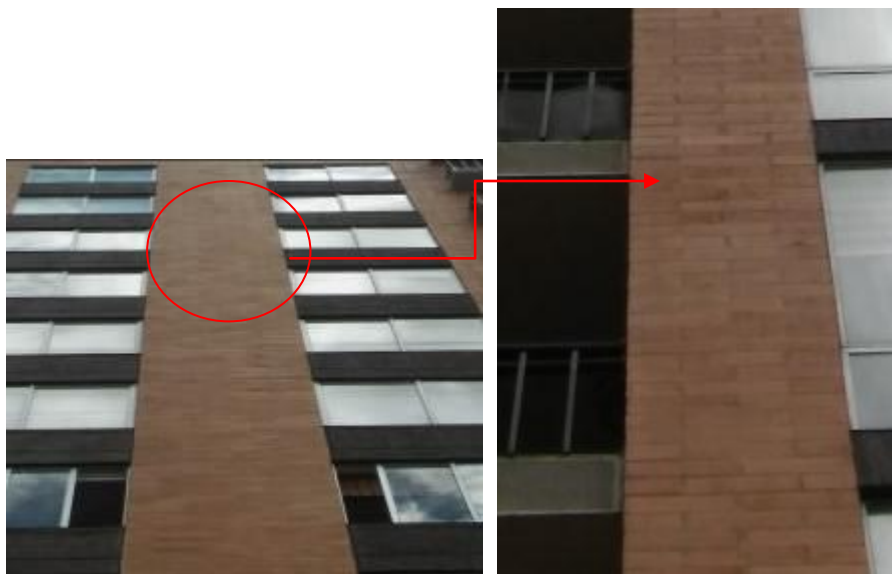
Tramo de ladrillo ubicado en la fachada principal torre 1 costado occidental, se evidencia presencia de meteorización acelerada y delaminación del esmalte natural del ladrillo.

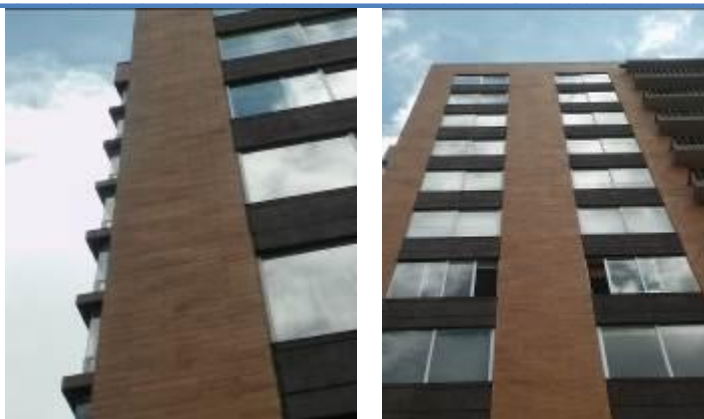
Tramo de ladrillo ubicado al costado occidental torre 1 fachada principal, con deterioro acelerado por meteorización acelerada.

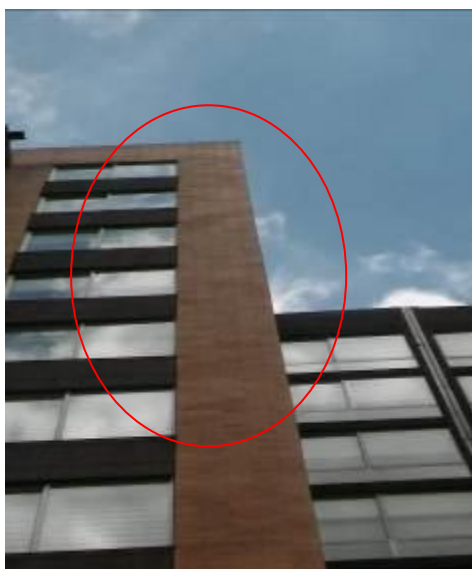
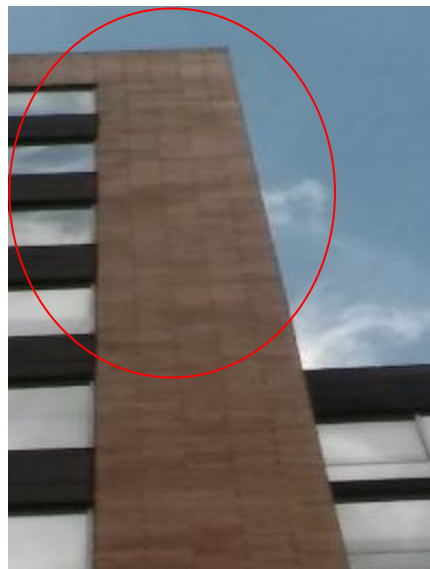
Fachada en ladrillo ubicada al costado oriental de la fachada principal torre 1. Meteorización acelerada y media.

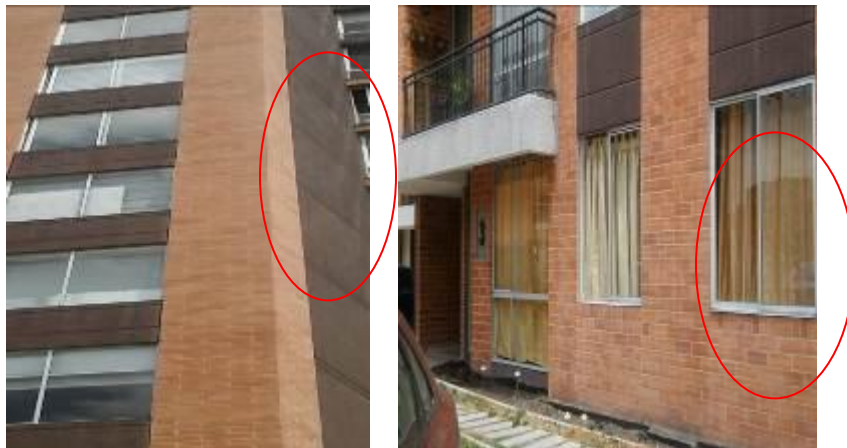
Se evidencia afectación por meteorización acelerada y media en gran parte de la fachada principal torre 3

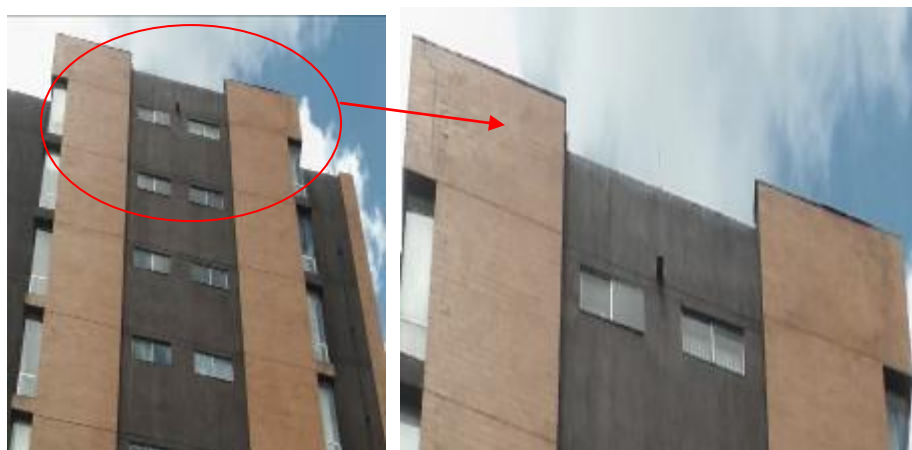
Deterioro acelerado en el acabado de ladrillo por meteorización acelerada y media.

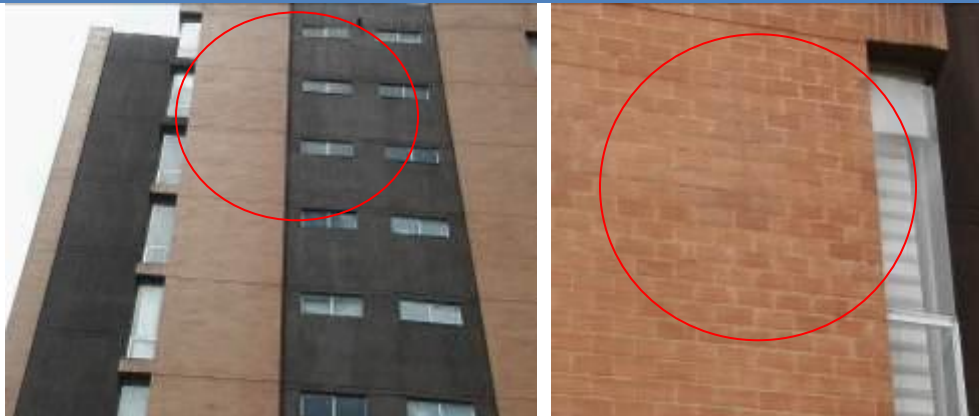
Meteorización acelerada en el ladrillo de la fachada posterior y lateral torre 3

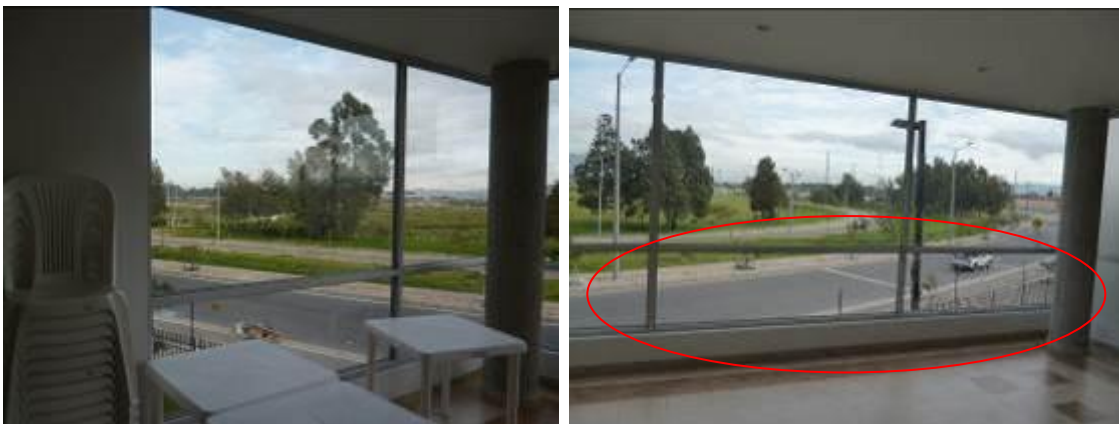
Las ventanas del salón comunal del primer y segundo piso del edificio de equipamiento comunal se construyeron con marco en aluminio y vidrio. El antepecho lo conforma un muro de mampostería de 20 centímetros de altura.

En el numeral K.4.3.2 se determina que se deben utilizar vidrios laminados o templados cuando como en el caso de estas fachadas, existe peligro de causar heridas en caso de rotura y están expuestos a esfuerzos mecánicos. EL constructor debe suministrar especificaciones técnicas de los vidrios exteriores usados en las fachadas del edificio de equipamiento comunal.
