Contestación demanda SIGNOS ARQUITECTURA. Proceso 11001310300520230047200 (2023-472) del Juzgado 5 Civil del Circuito de Bogotá. De EDIFICIO EL ROSARIO contra SIGNOS ARQUITECTURA y OTRO

Proceso Ordinario declarativo responsabilidad civil extracontractual

Radicación 11001310300520230047200 (2023-472)

Asunto Contestación de la demanda

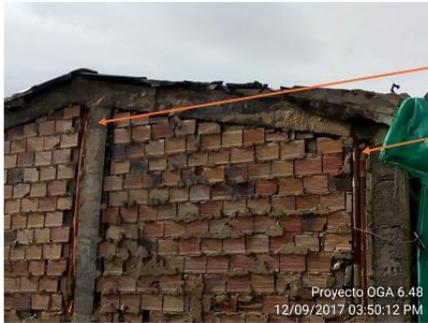
VIGAS FRACTURADAS
MUY PROXIMO
A NUDO DE VIGA Y
COLUMNA

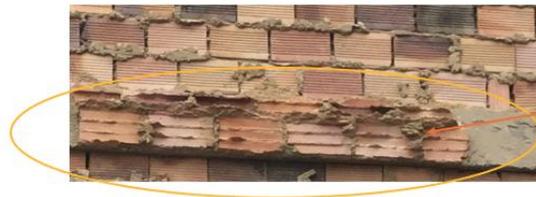
Reemplazo material en
concreto por material
en arcilla

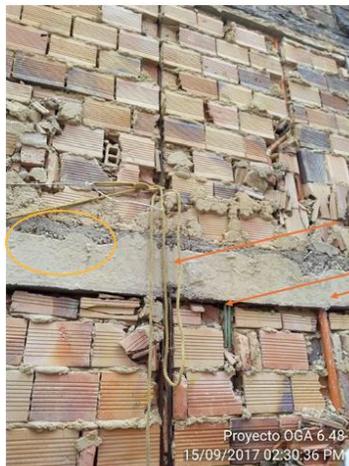
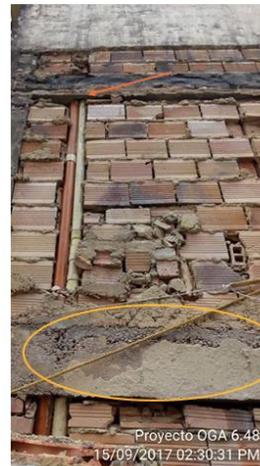
Hormigueros
en concreto

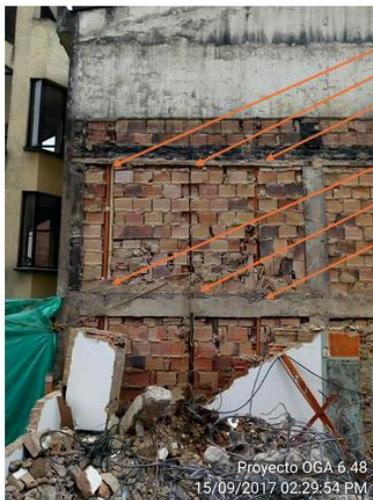
Vigas fracturadas
en 3 secciones

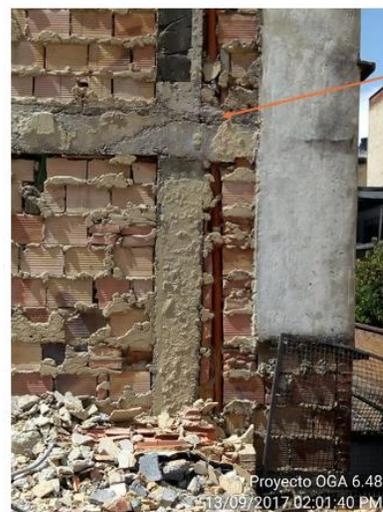
Vigas fracturadas
muy próximo
a nudo de viga y
columna
debilitando mas la
estructura

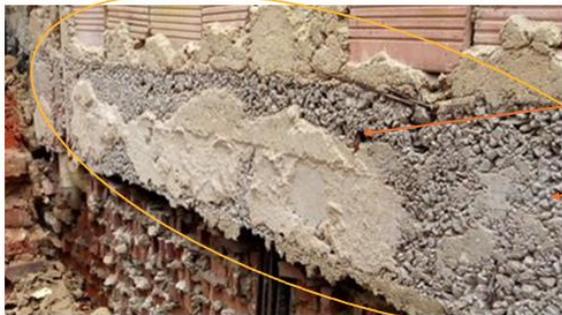
Acero expuesto

Hormigero viga

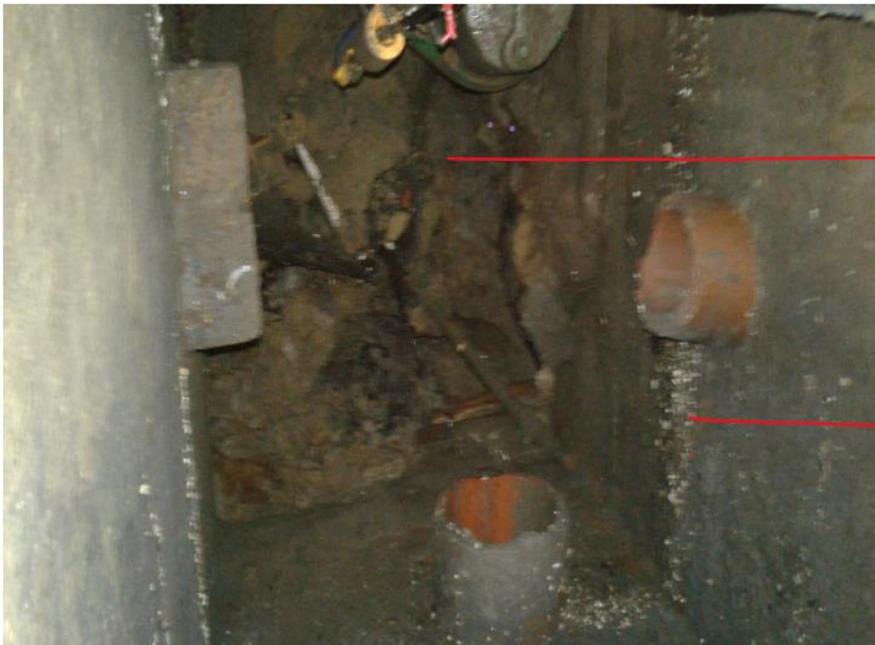
CAJA INSPECCION EDIFICIO EL ROSARIO

CAJA DE INSPECCION SIN FONDO
GENERANDO FILTRACIONES DE AGUAS
AL SUELO .
CORRIENTES SUBTERRANEAS QUE
GENERAN DESESTABILIZACION AL SUELO
Y CONSEQUENTEMENTE A LA
CIMENTACION

MUROS DE CAJA DE INSPECCION AGRIETADOS
GENERANDO FILTRACIONES AL SUELO
CORRIENTES SUBTERRANEAS QUE GENERAN
DESESTABILIZACION AL SUELO Y
CONSEQUENTEMENTE A LA CIMENTACION

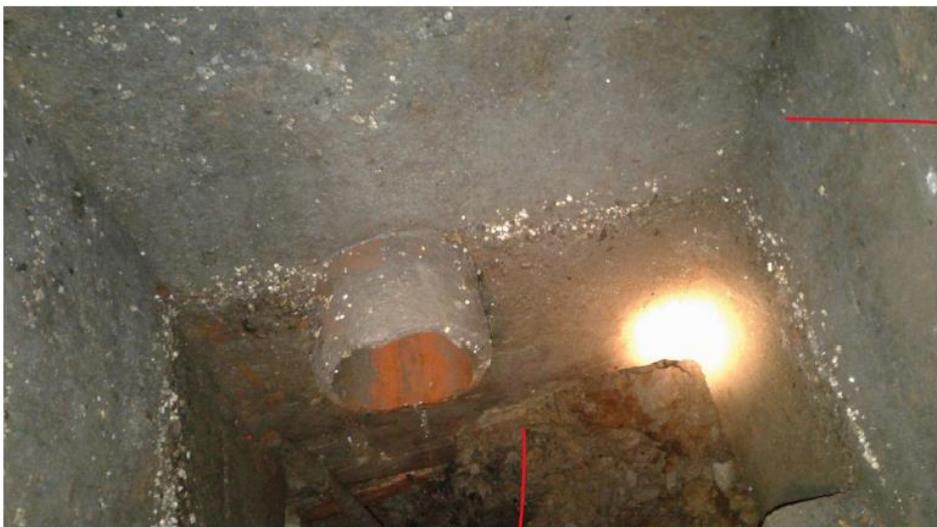
CAJA INSPECCION EDIFICIO EL ROSARIO

MUROS DE CAJA DE INSPECCION
SIN PAÑETER.
GENERACION DE FILTRACION DE
AGUA AL SUBSUELO
CORRIENTES SUBTERRANEAS QUE
CAUSAN DESESTABILIZACION AL
SUELO Y CONSEQUENTEMENTE A
LA CIMENTACION

CAJA DE INSPECCION SIN FONDO
GENERANDO FILTRACIONES DE AGUAS A EL SUELO .
CORRIENTES SUBTERRANEAS QUE GENERAN DESESTABILIZACION AL SUELO Y CONSEQUENTEMENTE A LA CIMENTACION

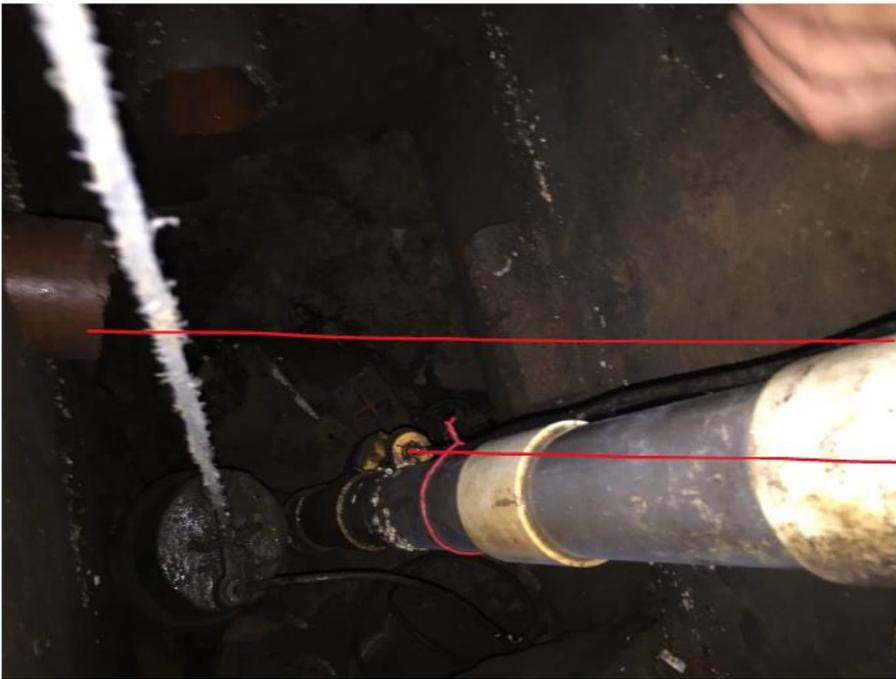
CAJA DE INSPECCION EDIFICIO EL ROSARIO

IZAJE INADECUADO BOMBA EYECTORA IMPIDIENDO SU CORRECTO FUNCIONAMIENTO

FLOTADOR DEFECTUOSO QUE NO ACCIONA ADECUADAMENTE LA BOMBA EYECTORA PERMITIENDO QUE VOLUMENES DE AGUA SIN EVACUAR QUE SE FILTRAN POR EL SUBSUELO GENERANDO DAÑOS A LA CIMENTACION

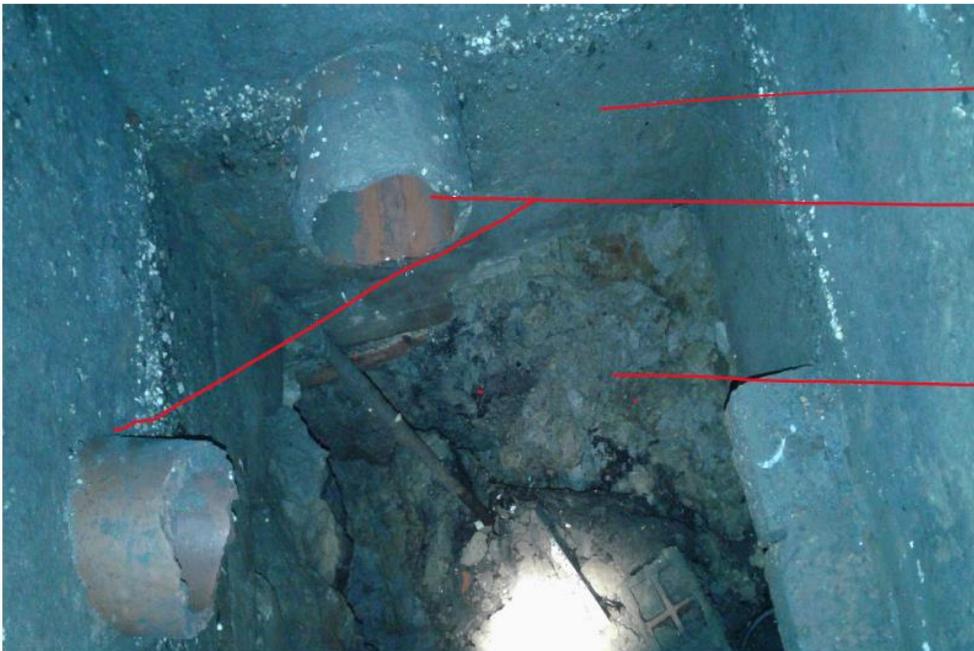
CAJA DE INSPECCIÓN EDIFICIO EL ROSARIO

MUROS FISURADOS Y POROSOS GENERANDO FILTRACIONES DE AGUA , ES CLARA LA AUSENCIA DE MANTENIMIENTO

LLEGADA DE VARIOS TUBOS A CAJA DE INSPECCION QUE SATURAN SU CAPACIDAD POR EL VOLUMEN DE AGUA CAPTADO .

CAJA DE INSPECCION SIN FONDO DE FONDO GENERANDO FILTRACIONES DE AGUAS A EL SUELO .(SE APRECIA CLARAMENTE EL SUELO) GENERANDO CORRIENTES SUBTERRANEAS QUE CAUSAN DESESTABILIZACION AL SUELO Y CONSEQUENTEMENTE A LA CIMENTACION

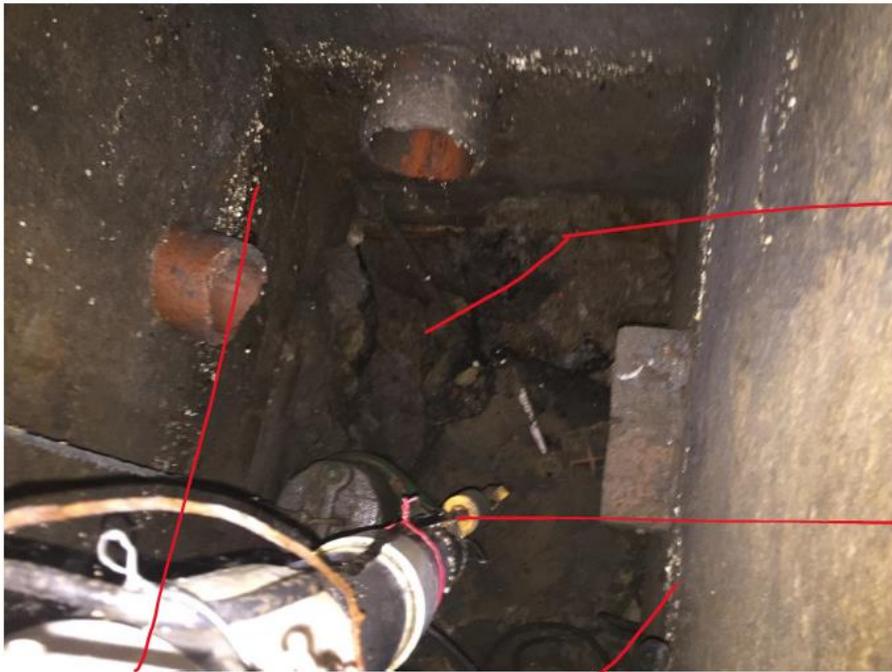
CAJA DE INSPECCION EDIFICIO EL ROSARIO

CAJA DE INSPECCION SIN FONDO
GENERANDO FILTRACIONES DE AGUAS
A EL SUELO .(SE APRECIA CLARAMENTE
EL SUELO)
CORRIENTES SUBTERRANEAS QUE
GENERAN DESESTABILIZACION AL
SUELO Y CONSECUENTEMENTE A LA
CIMENTACION

FLOTADOR DEFECTUOSO QUE NO
ACCIONA ADECUADAMENTE LA BOMBA
EYECTORA PERMITIENDO QUE
VOLUMENES DE AGUA SIN EVACUAR SE
FILTRAN POR EL SUBSUELO
GENERANDO DAÑOS A LA
CIMENTACION

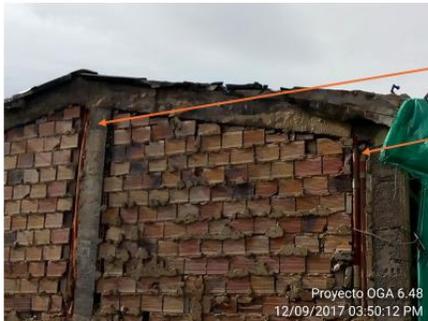
VIGAS FRACTURADAS
MUY PROXIMO
A NUDO DE VIGA Y
COLUMNA

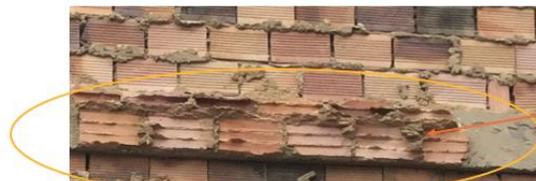
Reemplazo material en
concreto por material
en arcilla

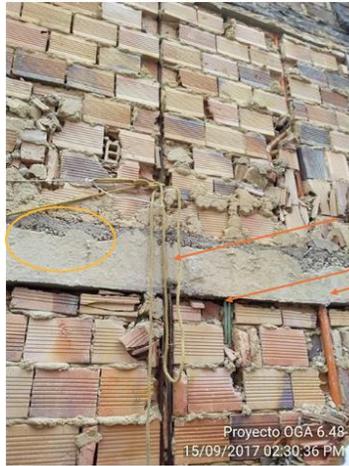
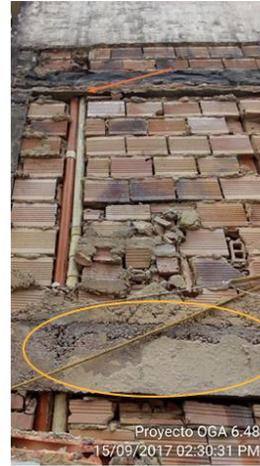
Hormigueros en concreto

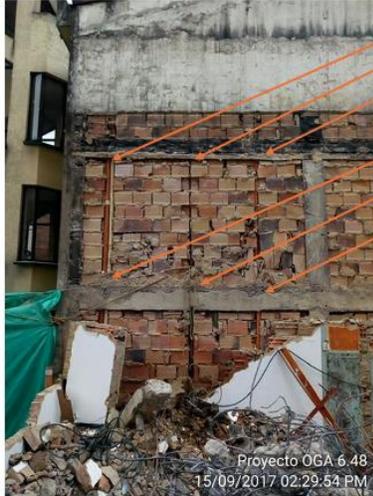
Vigas fracturadas en 3 secciones

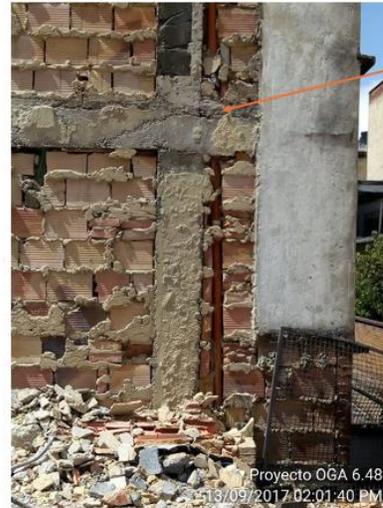
Vigas fracturadas muy próximo a nudo de viga y columna debilitando mas la estructura

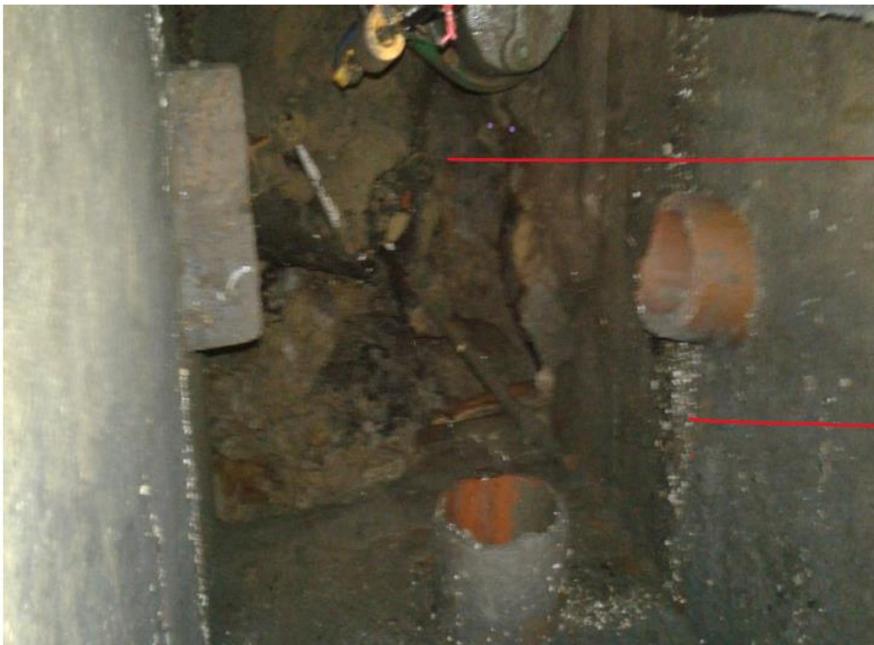
CAJA INSPECCION EDIFICIO EL ROSARIO

CAJA DE INSPECCION SIN FONDO
GENERANDO FILTRACIONES DE AGUAS
AL SUELO .
CORRIENTES SUBTERRANEAS QUE
GENERAN DESESTABILIZACION AL SUELO
Y CONSECUENTEMENTE A LA
CIMENTACION

MUROS DE CAJA DE INSPECCION AGRIETADOS
GENERANDO FILTRACIONES AL SUELO
CORRIENTES SUBTERRANEAS QUE GENERAN
DESESTABILIZACION AL SUELO Y
CONSECUENTEMENTE A LA CIMENTACION

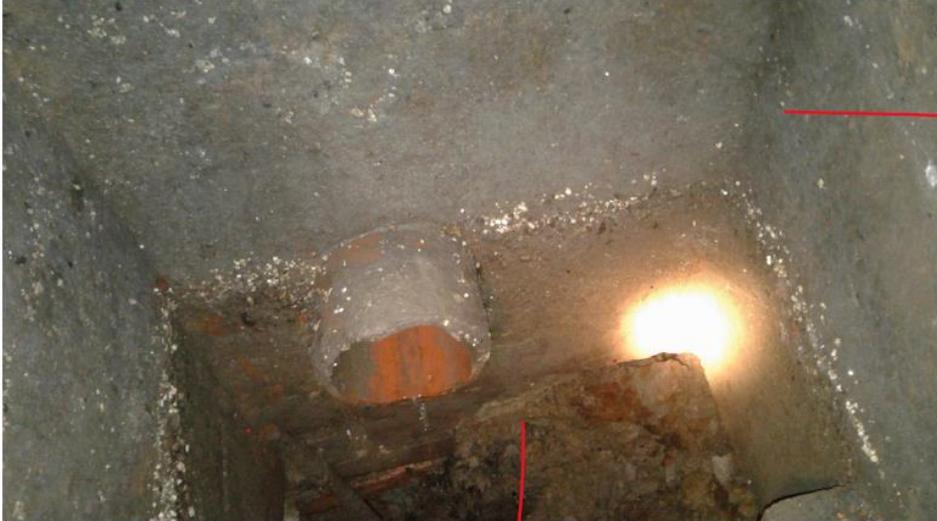
CAJA INSPECCION EDIFICIO EL ROSARIO

MUROS DE CAJA DE INSPECCION SIN PAÑETER.
GENERACION DE FILTRACION DE AGUA AL SUBSUELO
CORRIENTES SUBTERRANEAS QUE CAUSAN DESESTABILIZACION AL SUELO Y CONSECUENTEMENTE A LA CIMENTACION

CAJA DE INSPECCION SIN FONDO
GENERANDO FILTRACIONES DE AGUAS A EL SUELO .
CORRIENTES SUBTERRANEAS QUE GENERAN DESESTABILIZACION AL SUELO Y CONSECUENTEMENTE A LA CIMENTACION

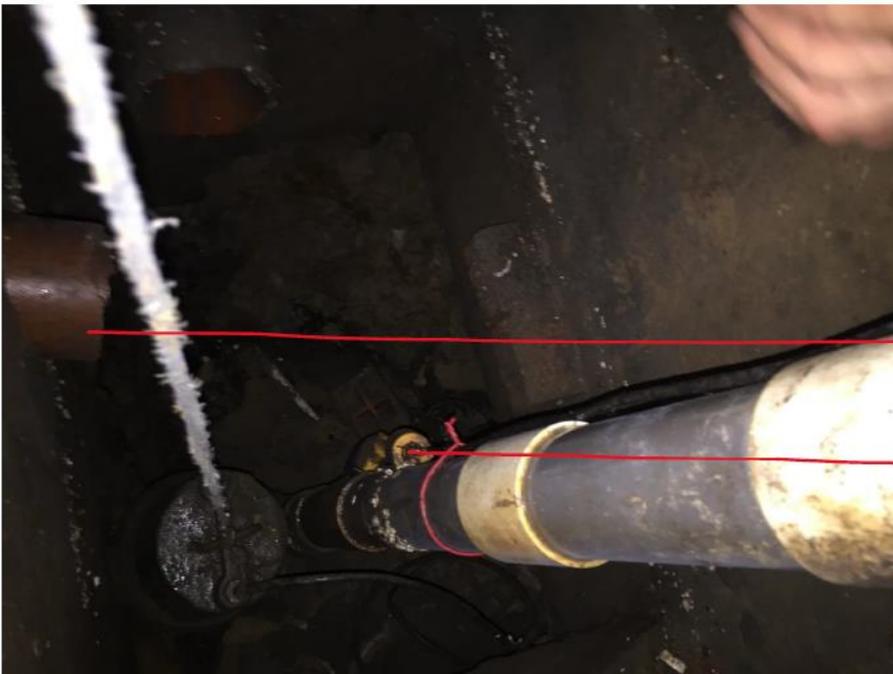
CAJA DE INSPECCION EDIFICIO EL ROSARIO

IZAJE INADECUADO BOMBA EYECTORA IMPIDIENDO SU CORRECTO FUNCIONAMIENTO

FLOTADOR DEFECTUOSO QUE NO ACCIONA ADECUADAMENTE LA BOMBA EYECTORA PERMITIENDO QUE VOLUMNES DE AGUA SIN EVACUAR QUE SE FILTRAN POR EL SUBSUELO GENERANDO DAÑOS A LA CIMENTACION

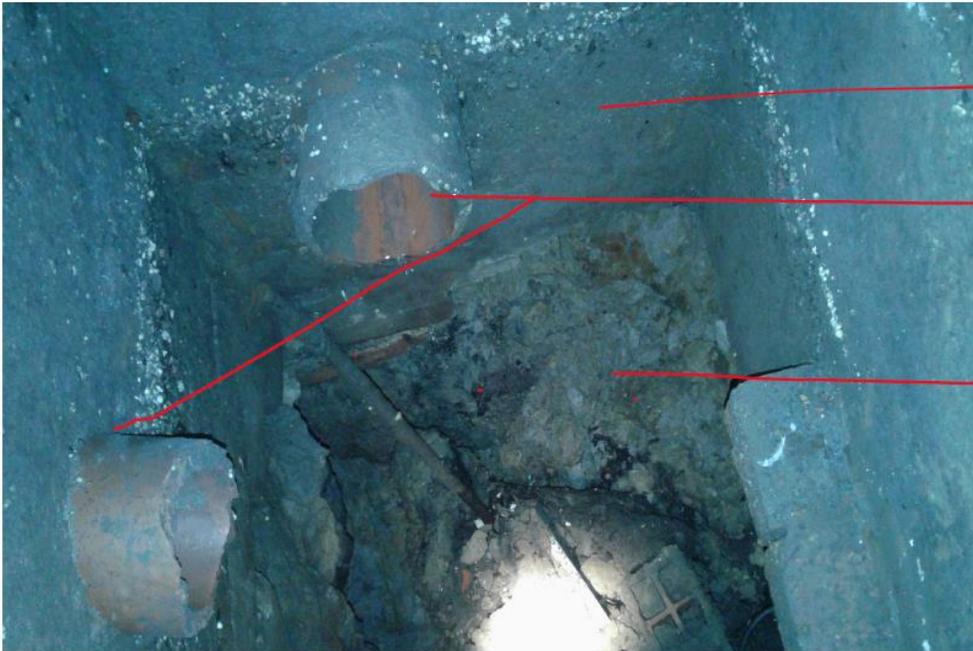
CAJA DE INSPECCIÓN EDIFICIO EL ROSARIO

MUROS FISURADOS Y POROSOS GENERANDO FILTRACIONES DE AGUA , ES CLARA LA AUSENCIA DE MANTENIMIENTO

LLEGADA DE VARIOS TUBOS A CAJA DE INSPECCION QUE SATURAN SU CAPACIDAD POR EL VOLUMEN DE AGUA CAPTADO .

CAJA DE INSPECCION SIN FONDO DE FONDO GENERANDO FILTRACIONES DE AGUAS A EL SUELO .(SE APRECIA CLARAMENTE EL SUELO) GENERANDO CORRIENTES SUBTERRANEAS QUE CAUSAN DESESTABILIZACION AL SUELO Y CONSECUENTEMENTE A LA CIMENTACION

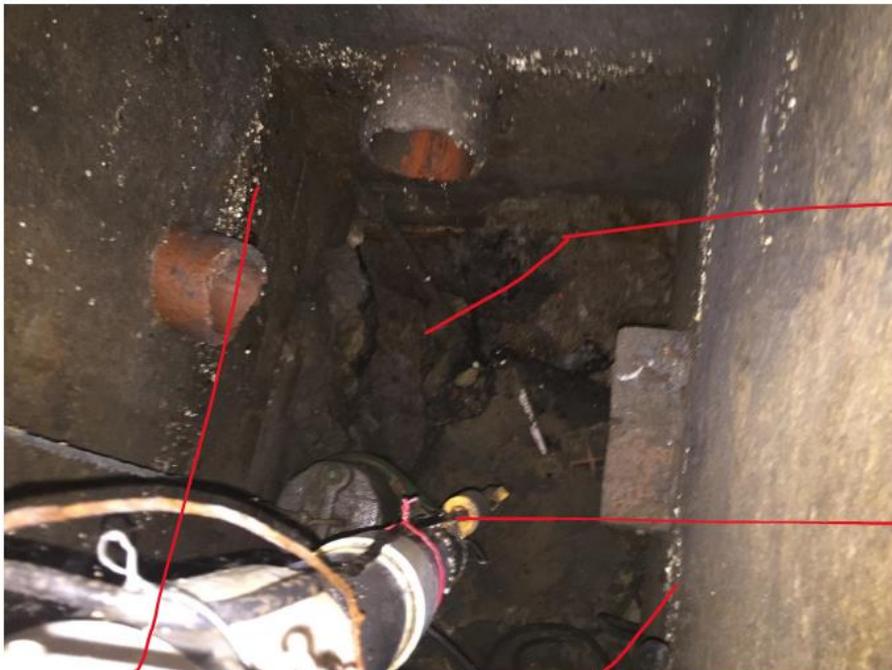
CAJA DE INSPECCIÓN EDIFICIO EL ROSARIO

CAJA DE INSPECCION SIN FONDO GENERANDO FILTRACIONES DE AGUAS A EL SUELO .(SE APRECIA CLARAMENTE EL SUELO) CORRIENTES SUBTERRANEAS QUE GENERAN DESESTABILIZACION AL SUELO Y CONSECUENTEMENTE A LA CIMENTACION

FLOTADOR DEFECTUOSO QUE NO ACCIONA ADECUADAMENTE LA BOMBA EYECTORA PERMITIENDO QUE VOLUMENES DE AGUA SIN EVACUAR SE FILTREN POR EL SUBSUELO GENERANDO DAÑOS A LA CIMENTACION
