EVIDENCIA DE EXISTENCIA DE SEÑAL REGLAMENTARIA DE PROHIBIDO EL TRÁNSITO DE CAMIONES POR LA CARRETERA 90 EN SENTIDO SUR-NORTE, A LA ALTURA DE LA CALLE 149 DE BOGOTÁ DC, 2013

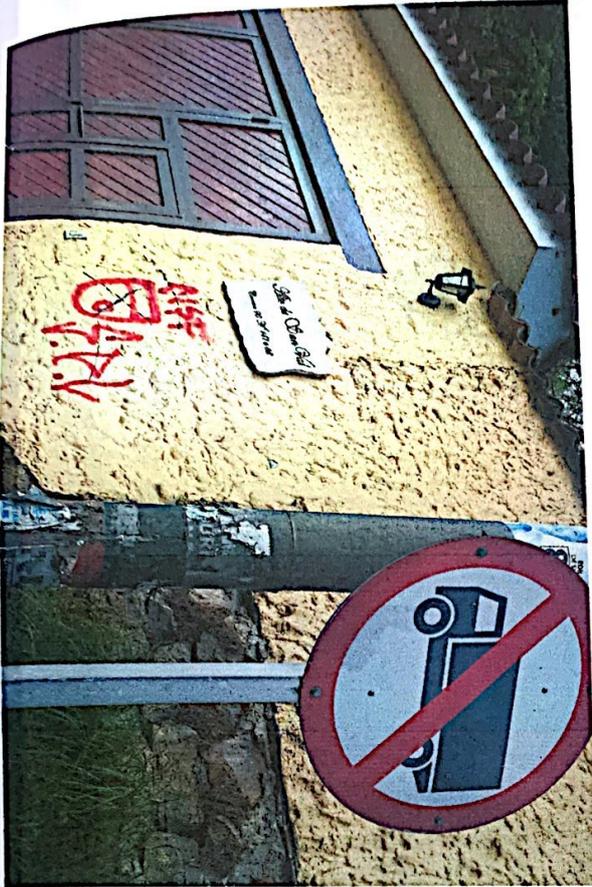
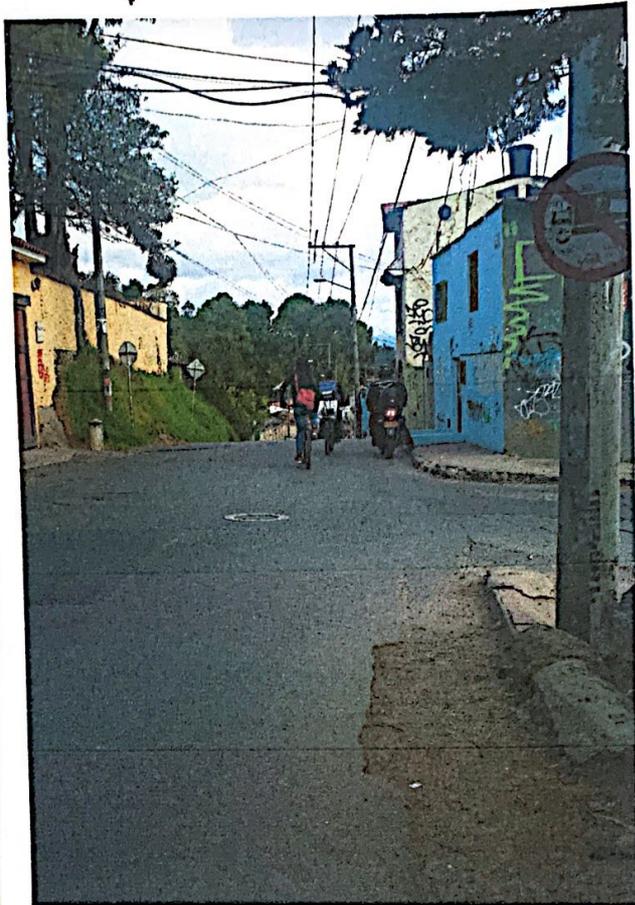
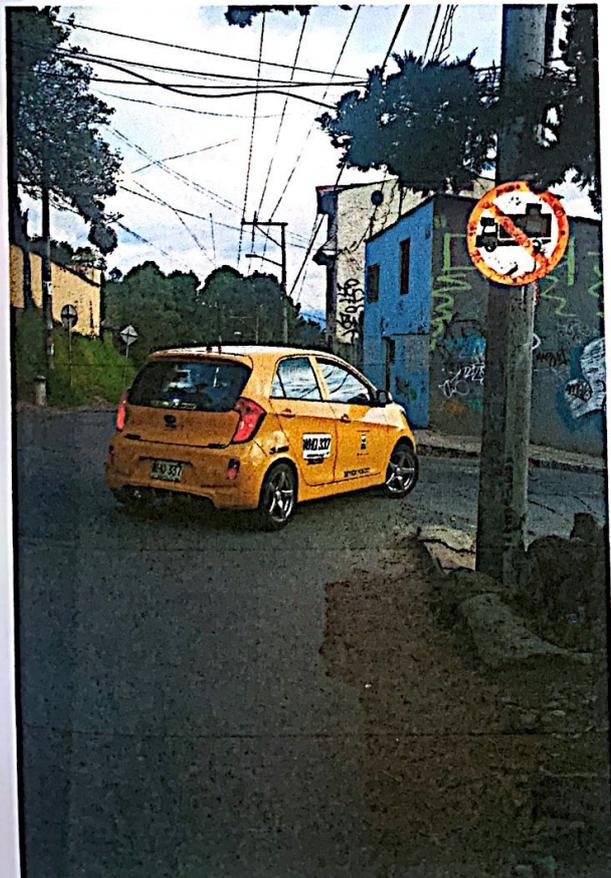
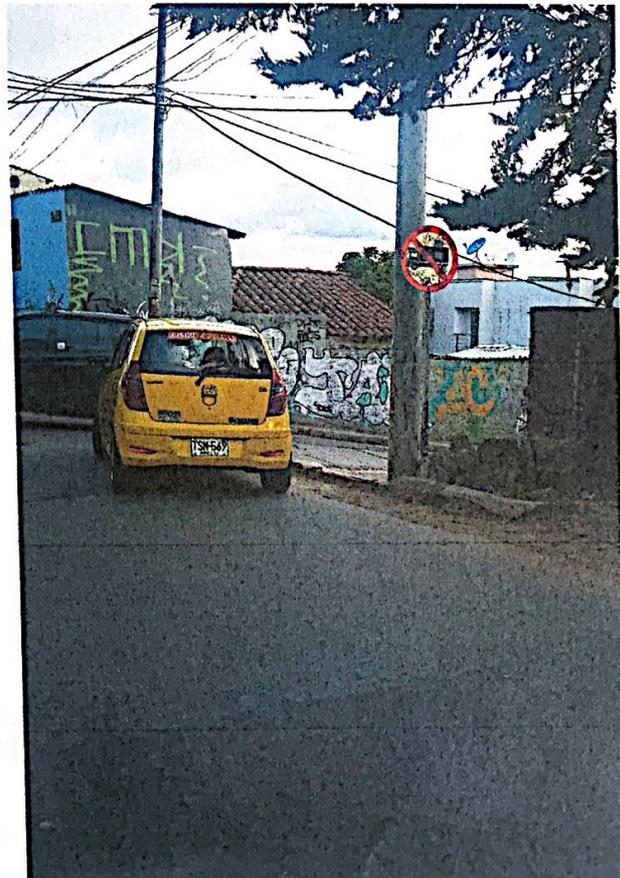
PRUEBA DE EXISTENCIA DE SEÑAL (REGLEMENTARIA DE PROHIBICIÓN DE TRÁNSITO DE CAMIONES) POR LA CALLE 90, EN SENTIDO NORTE-SUR, A LA ALTURA DE LA CALLE 149 DE BOGOTÁ D.C.

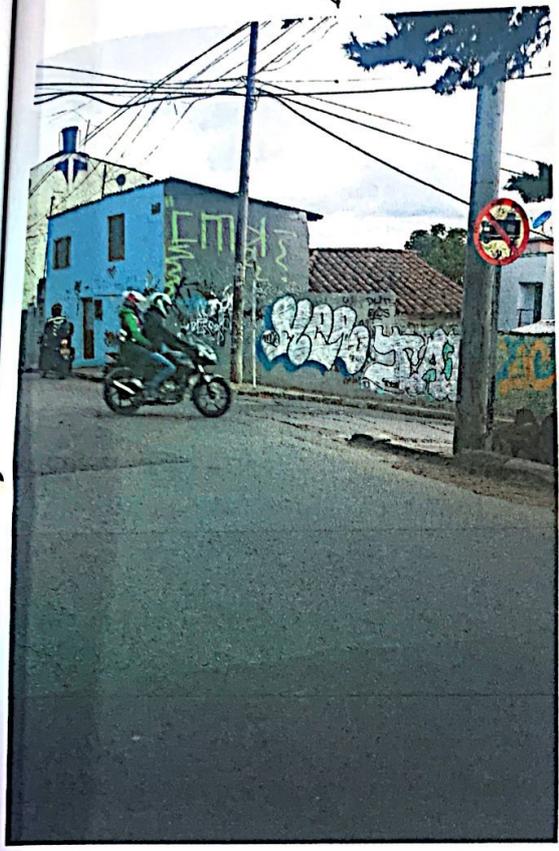
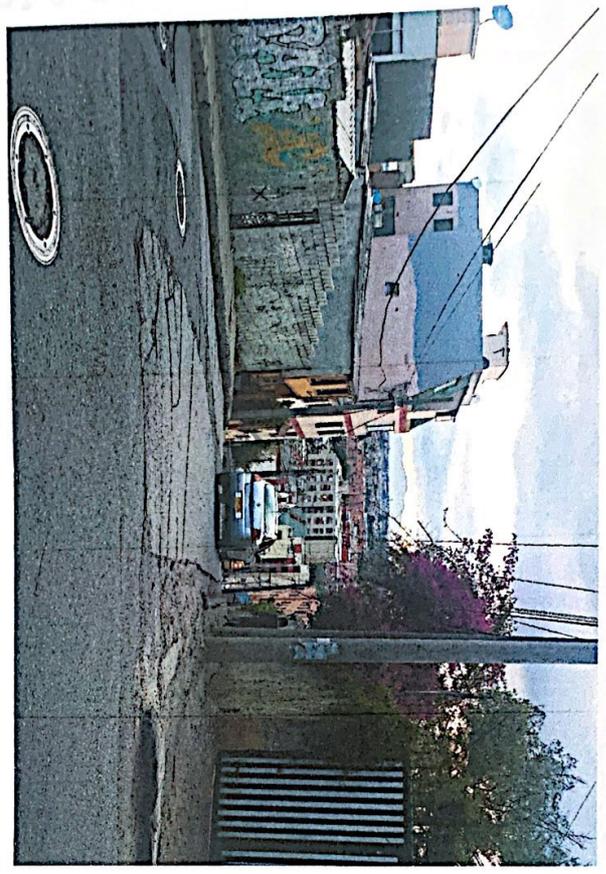
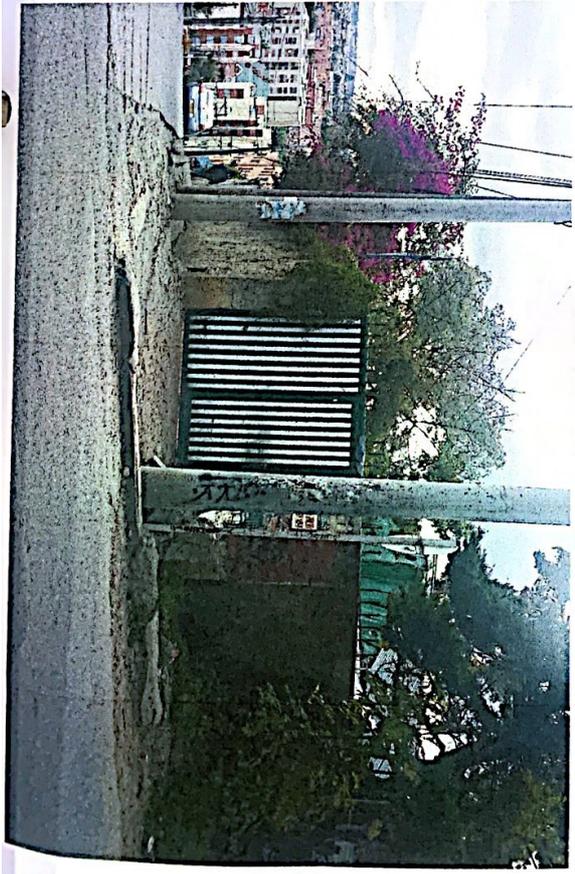
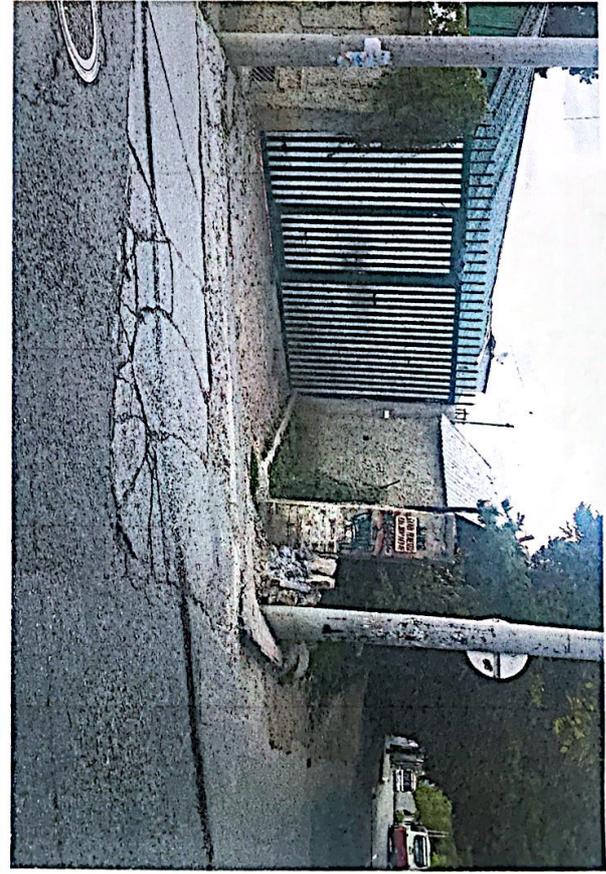
INTERSECCIÓN DE LA CARRERA 90 CON LA CALLE 149 DE BOGOTÁ D.E (OBSÉRVENSE SEÑAL REGLAMENTARIA DE PROHIBICIÓN DE CIRCULACIÓN DE CAMIONES)

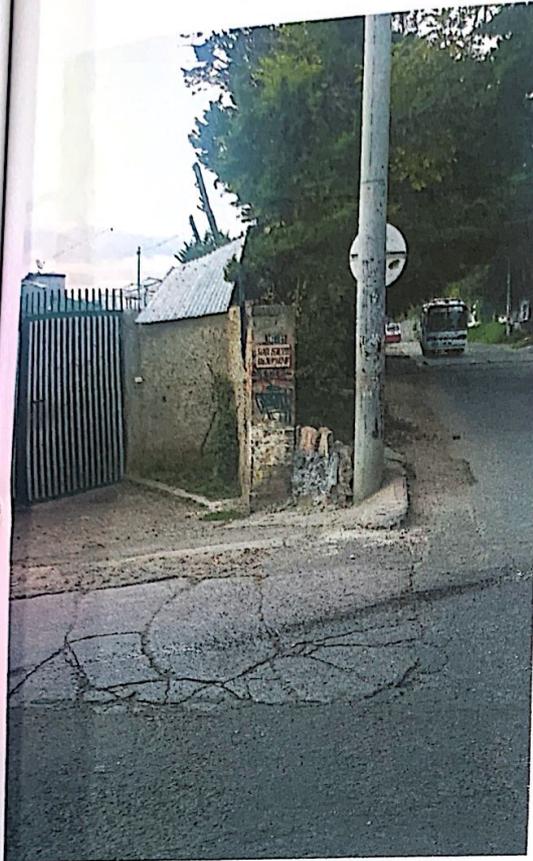
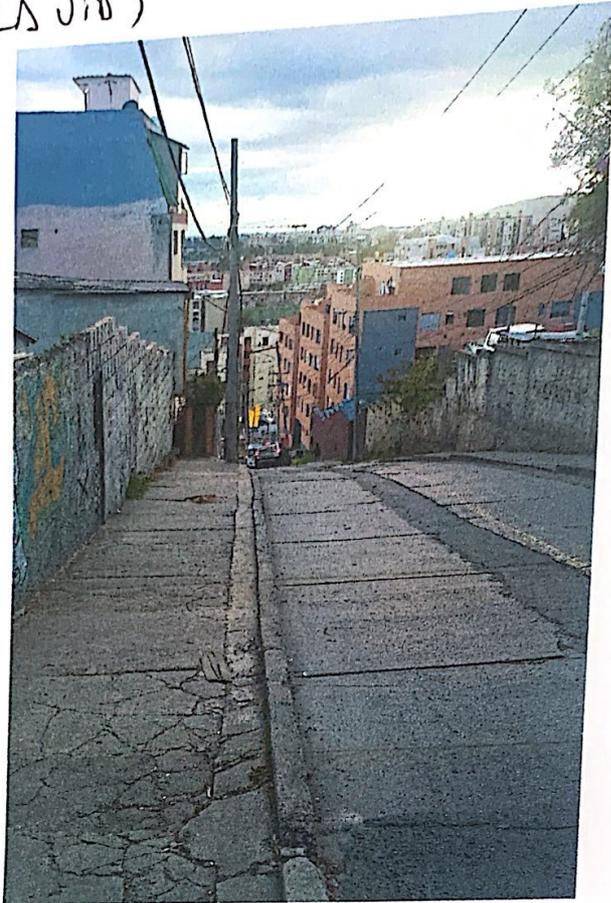
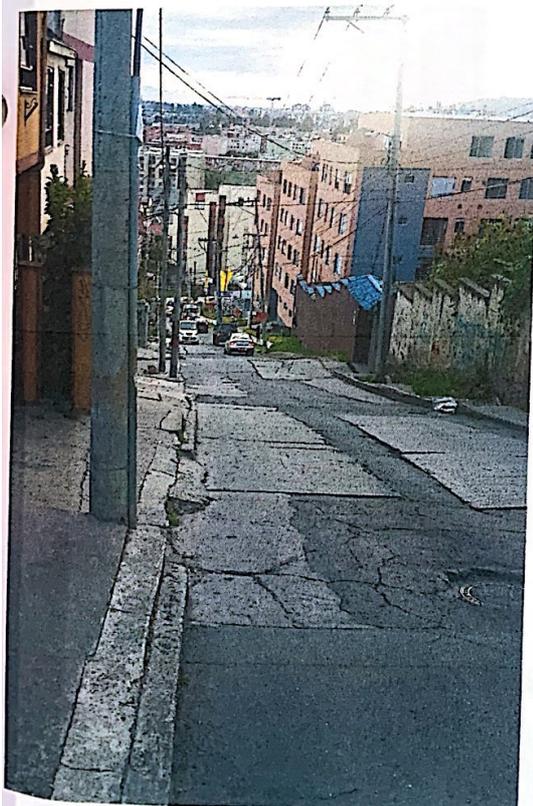
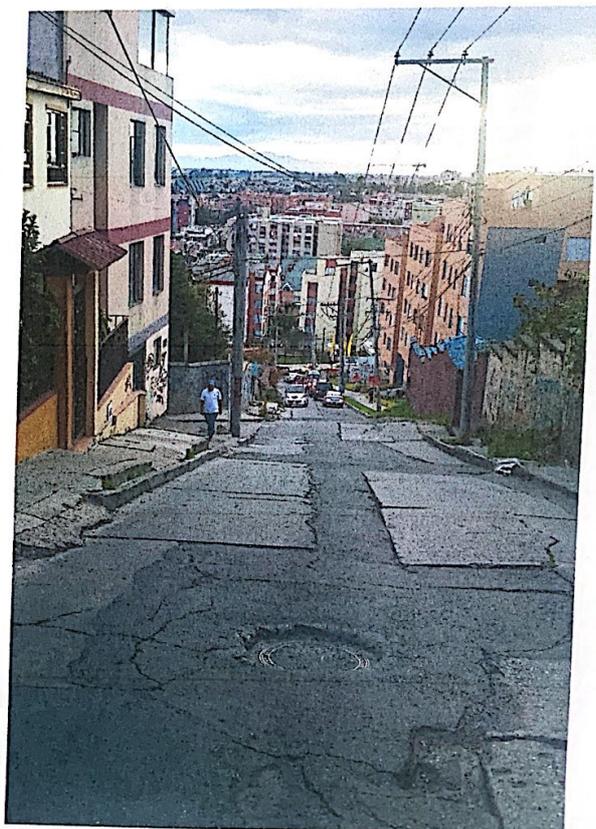
281

CALLE 149 . SENTIDO ORIENTE - OCCIDENTE .
DESDE LA CALLE 90 HACIA LA CALLE 92 .
(OBSÉRVESE LO INCLINADO Y PENDIENTE DE
LA VÍA)

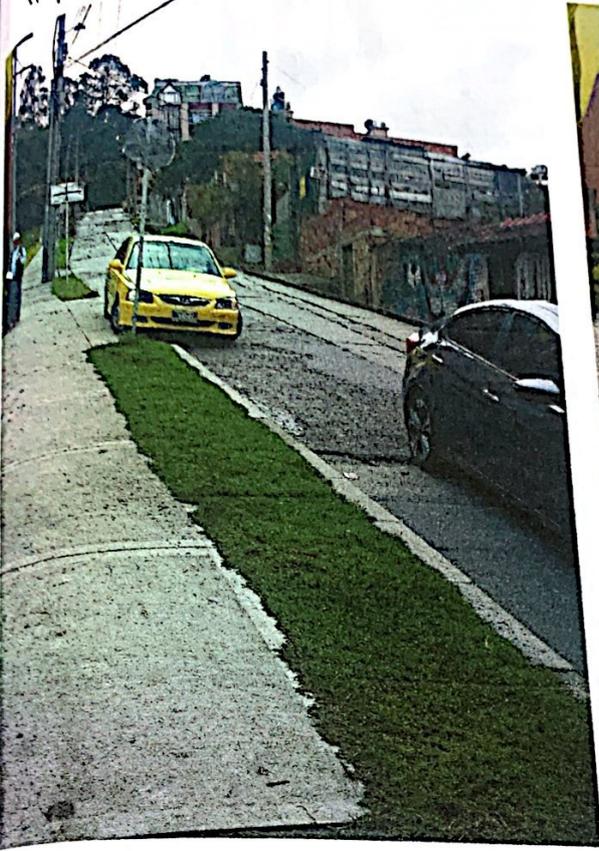
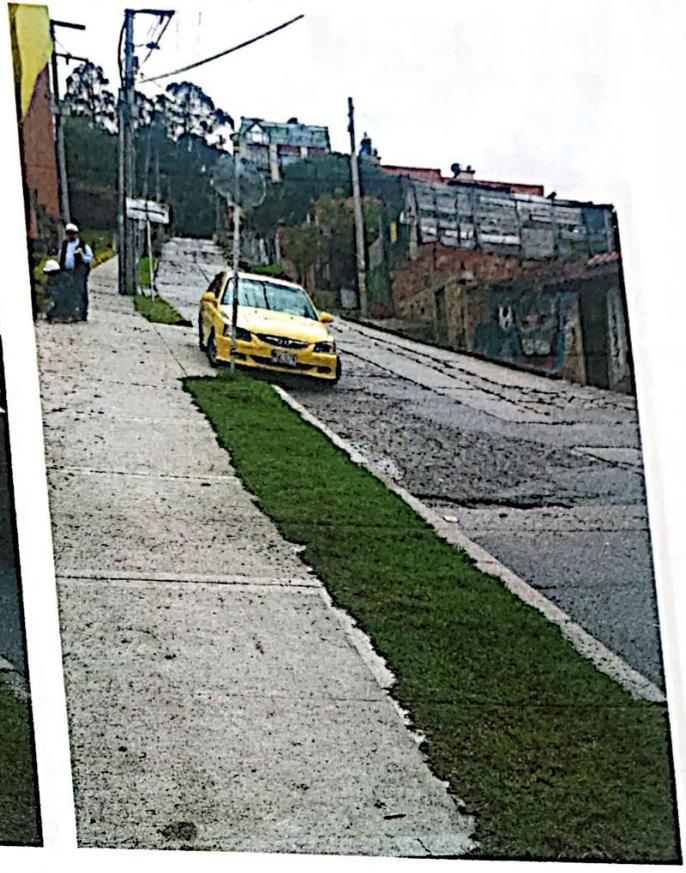
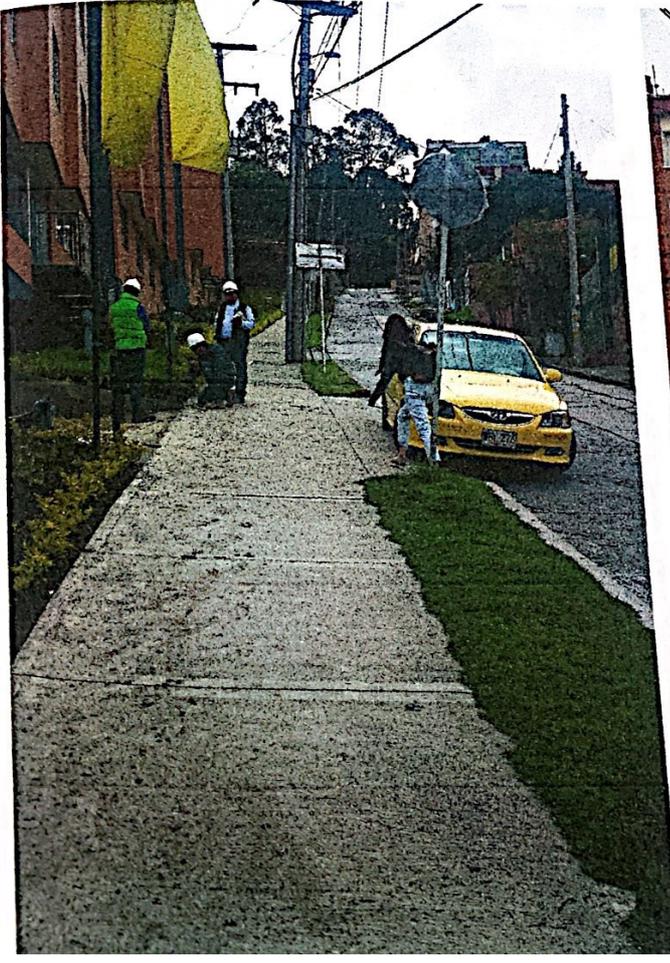
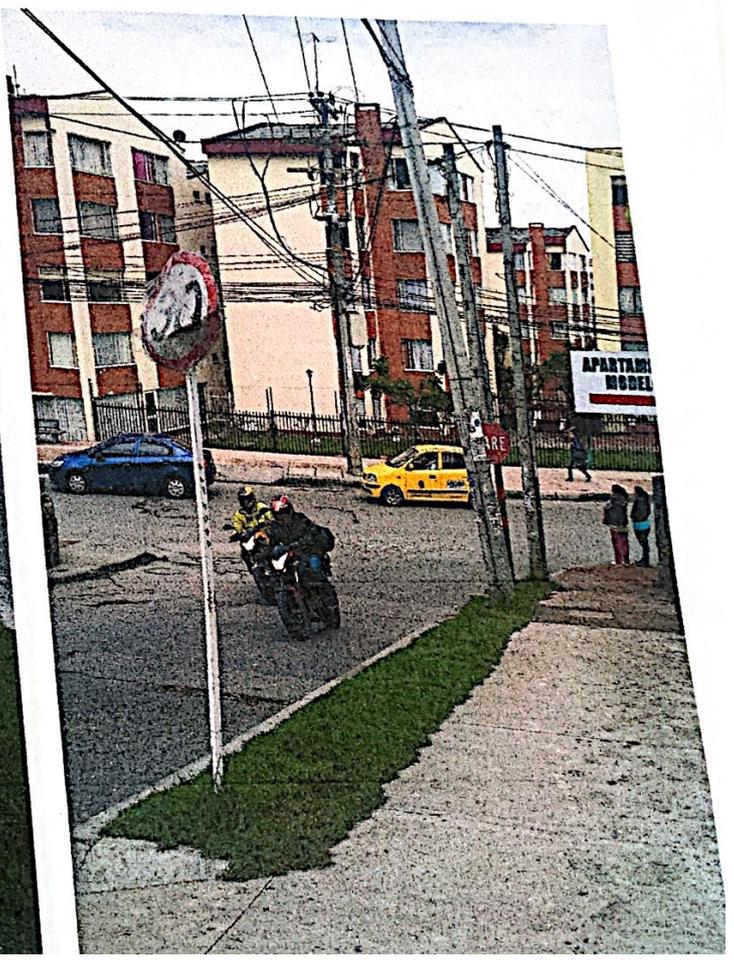
CALLE 149 SENTIDO OCCIDENTE-ORIENTE (3 FOTOS)
CALLE 149 SENTIDO ORIENTE-OCCIDENTE (INT. 129), DONDE
SE OBSERVAN DOS (2) SEÑALES REGLAMENTARIAS, ESPECIALMENTE EL
"PASO" QUE NO RESPETO EL SEÑOR MILTON YESSI URBESO

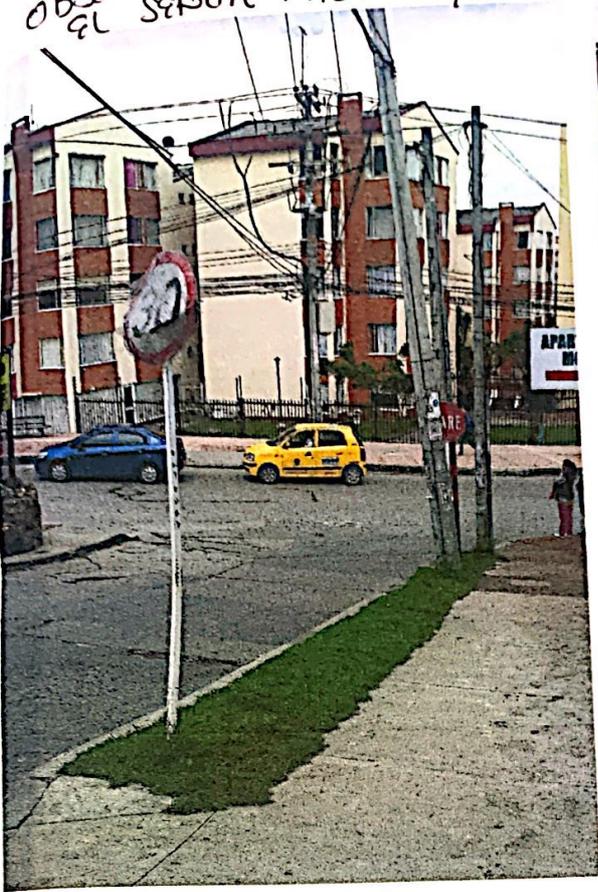
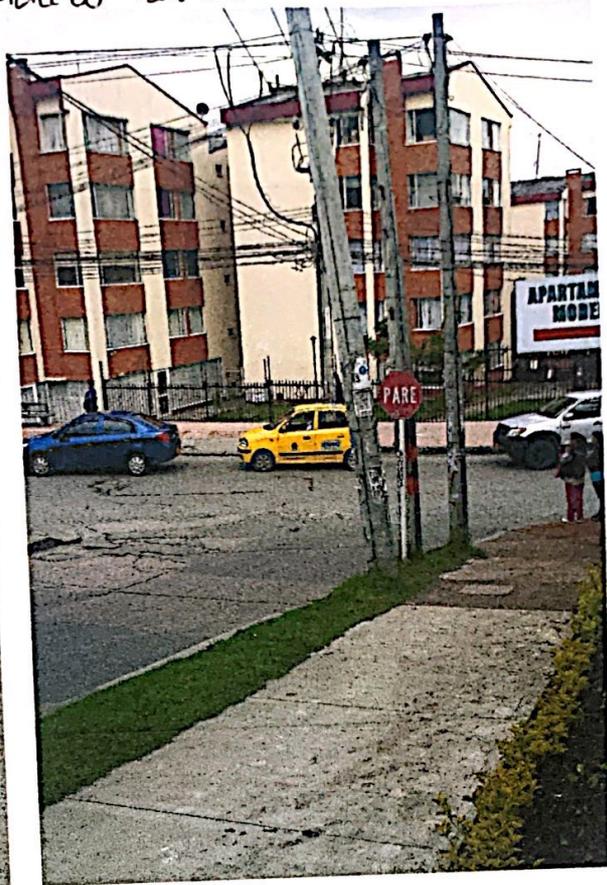
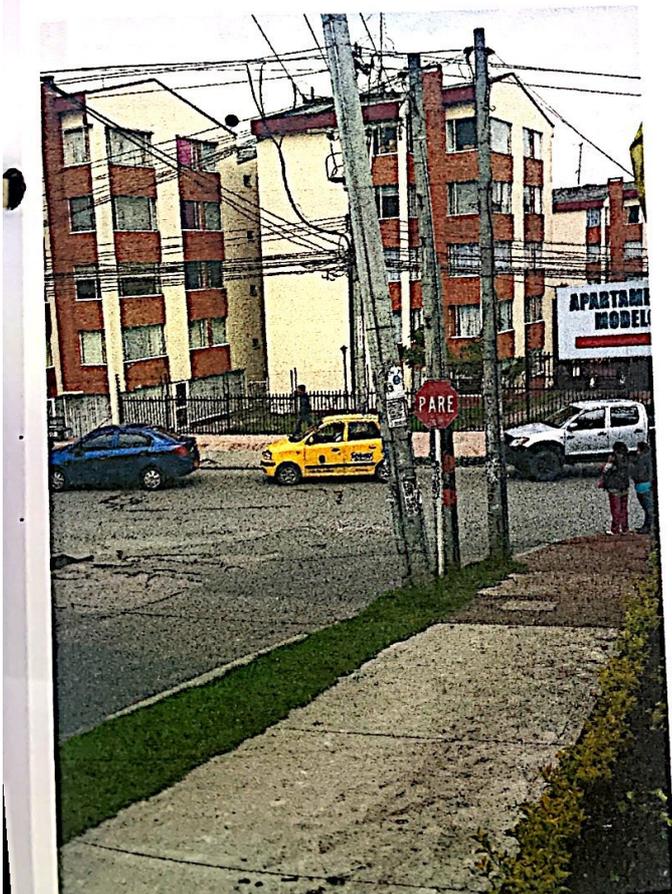
PRUEBA FOTOGRAFICA DE LA EXISTENCIA DE DOS (2) SERVICIOS
REGLEMENTARIOS DE TRANSITO EN EL CRUCE DE LA CALLE 149
(SENTIDO ORIENTE-OCCIDENTE) CON LA CARRETERA 97 DE BOGOTÁ
OBSÉRVASE ESPECIALMENTE LA EXISTENCIA DEL "PARE" QUE NO RESPETÓ
EL SEÑOR MILTON YESID URREGO RESTRÓN.
