**Ref.: DEMANDA CON GARANTÍA REAL de BANCO DAVIVIENDA S.A.  
CONTRA: MARIÑO BAEZ CARLOS**

**ASUNTO: AVALÚO COMERCIAL AÑO 2023 - AKK-427**

# INFORME DE AVALUO

AKK427

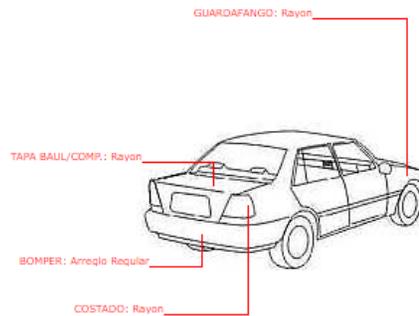
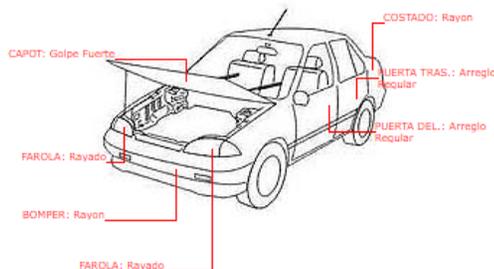
➤ El vehículo presenta:

- **En parte delantera:** Capot con golpe fuerte, farolas y bómper con rayones.
- **En parte izquierda:** Costado con rayón, puerta delantera y trasera con arreglo regular.
- **En parte trasera:** Tapa baúl con rayón y bómper arreglo regular.
- **En parte derecha:** Guardafango y costado con rayón.
- **En parte interior:** No presenta kit de carretera ni botiquín.
- **En parte inferior:** Refuerzo piso derecho e izquierdo con sumidos, Tanque de silenciador, tubo exosto, tanque catalizador de gases, protectores inferiores en estado regular.
- **En motor:** Batería en regular estado.

- Piezas reparadas con presencia de impurezas y acabado piel naranja.
- Se sugiere ejecutar mantenimientos por kilometraje a sistemas de suspensión, dirección, frenos, transmisión, lubricación y electricidad en general.
- Se sugiere solicitar el certificado de tradición para descartar, multas, embargos y otros.
- De acuerdo con consulta de RUNT presenta póliza SOAT vigente hasta el día **16/05/2018** y la revisión tecno-mecánica no se encontró información registrada en el RUNT.
- Se sugiere realizar alistamiento optimo antes de poner en marcha el automotor.
- De acuerdo con la inspección realizada el vehículo no presenta reclamación la página web de Fasecolda.
