REVISION DE PROYECTOS

PROYECTO: HPTU Torre A

UBICACION: Torre A Hospital Pablo Tobon

ALCANCE: Realizar auditoria de manera tal que la entrega del sistema de control de acceso al usuario final sea en óptimas condiciones de funcionamiento y reportando los respectivos eventos en el BMS.

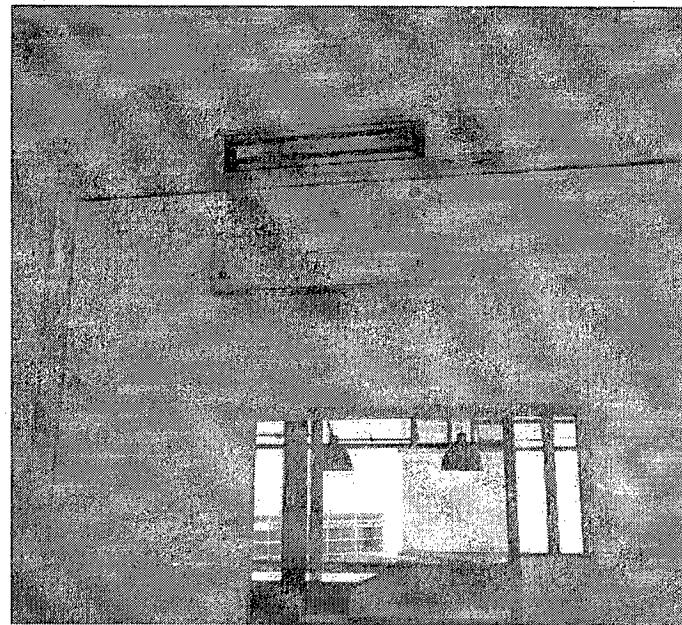
- Platina invertida:

Piso 8: Medicamentos y Suministros (A).

Platina invertida

- **Solicitar al HPTU no retirar dispositivos ni ingerir en el sistema para evitar reprocesos, daños al sistema y posibles perdidas de garantía.**

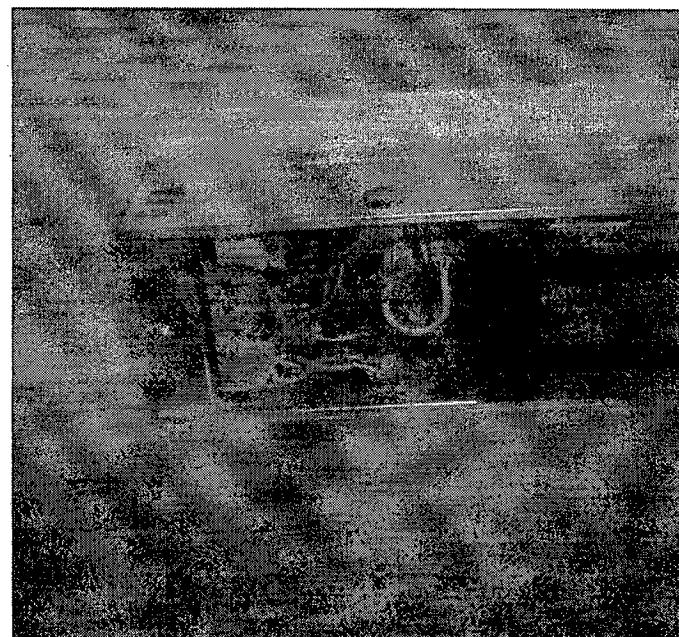
- Ausencia tapa electroimán:

Piso 11: cuarto TI Eje 16.

Piso 8: Medicamentos y Suministros (B).

Ausencia tapa electroiman

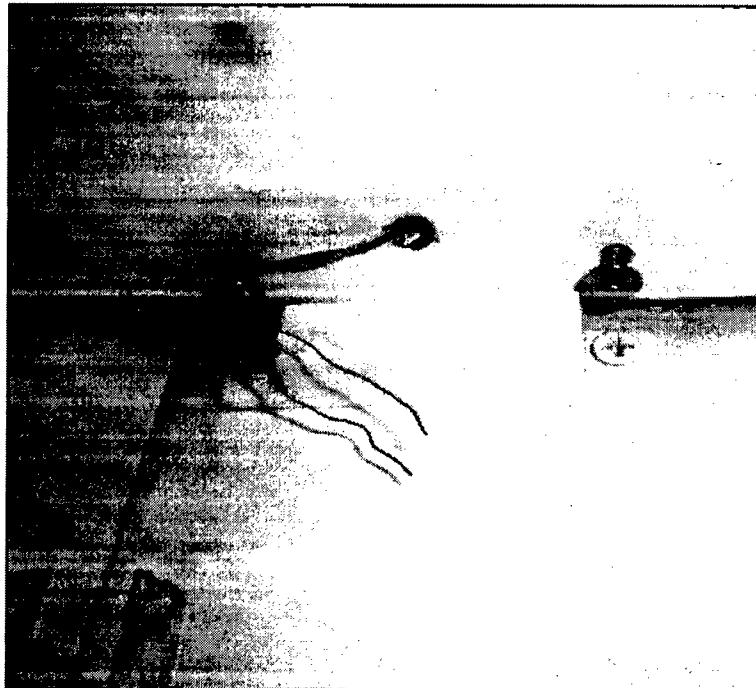
- DMA incompletos por mala utilización de puertas:

Piso 9: Salida Emergencia Eje 13

Piso 8: Salida Emergencia Eje 1

Piso 7: Salida Emergencia Eje 1

Mala utilización de los dispositivos, deterioro DMA

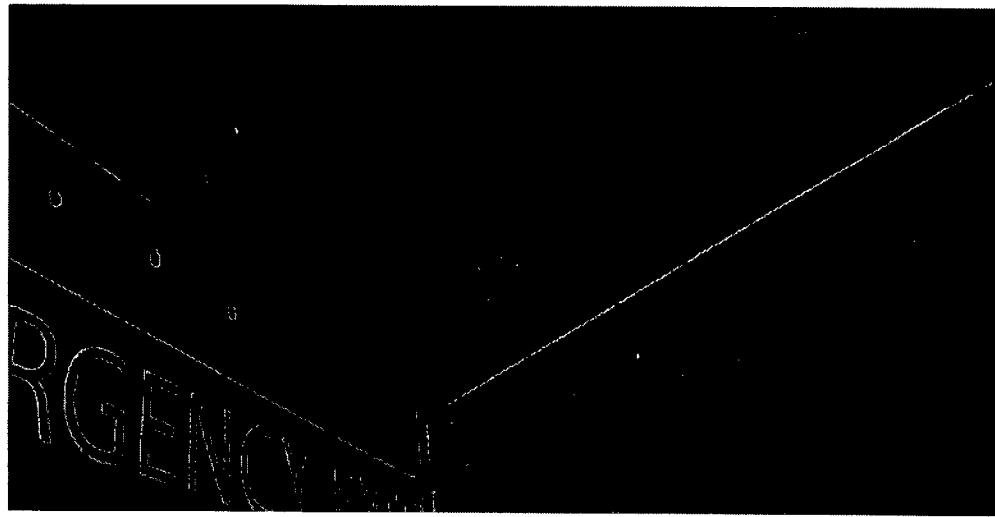
- Puerta escaleras de emergencia eje 16: no posee platina

- Entrada Bodega 3 puerta con problemas de obra
- Entrada Subestación :electroimán flojo por problemas gato
- Entrada principal Eje 15: falta platina

Ausencia de platina, retiro por parte del HPTU

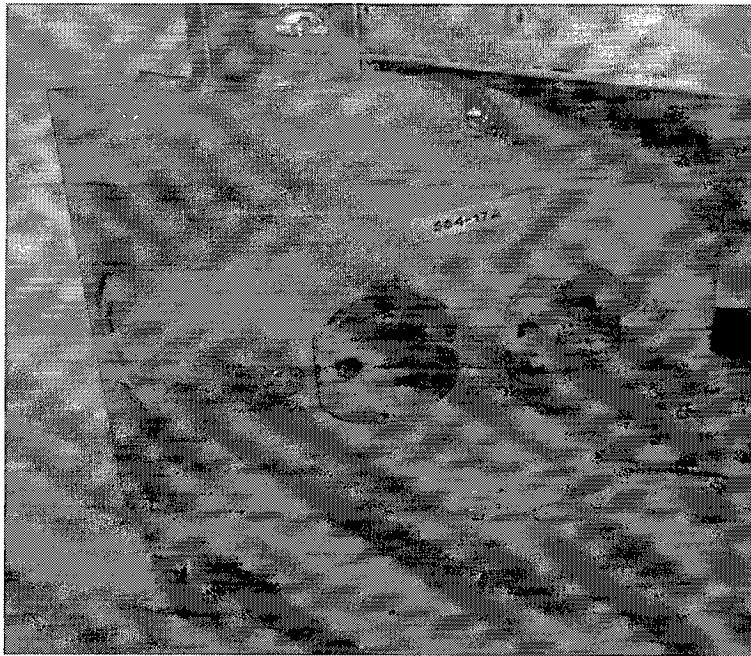
- Ausencia de tensión en tomacorriente que alimenta gabinetes:

Piso 9: Cuarto TI eje 6

Ausencia de tensión en tomacorriente
