Informes de avance que ha presentado G4S

Asunto: Informe avances Acondicionamiento sistema Pablo Tobón

Asunto: Informe Final del sistema de CCTV del Hospital Pablo Tobón Uribe.

Asunto: Informe #3 avances Acondicionamiento sistema Pablo Tobón

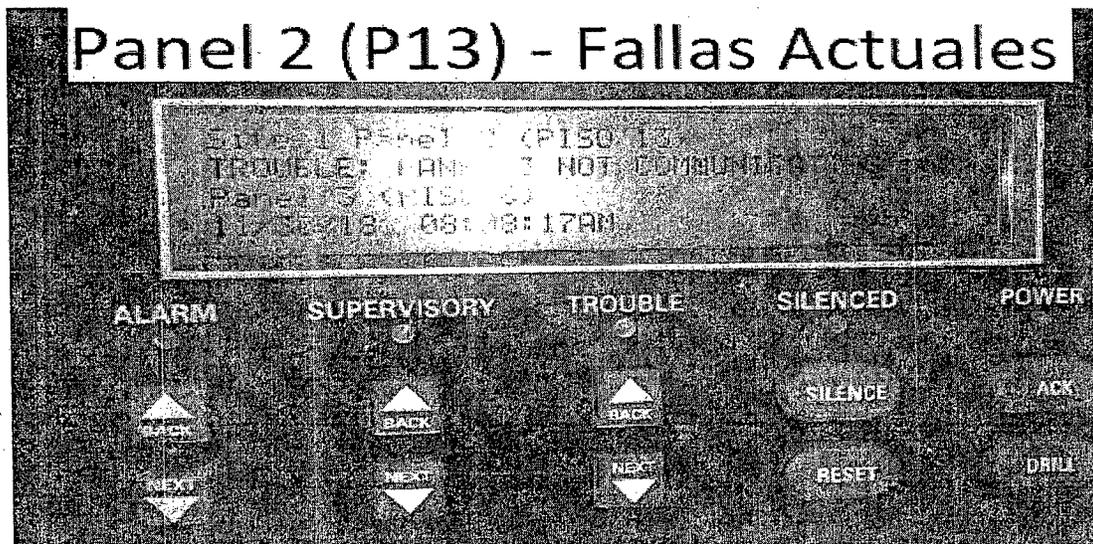
1. Esta operativo un 90% el sistema Perteneciente al panel #2 piso 13, el cual corresponde a P13 y P11,dejamos de pasar 50 problemas a solo 5:

- Falla a tierra tarjeta de lazo.
- Panel 1 no reporta.
- Panel 3 no reporta.
- Panel 4 no reporta.
- Falla Dialer.

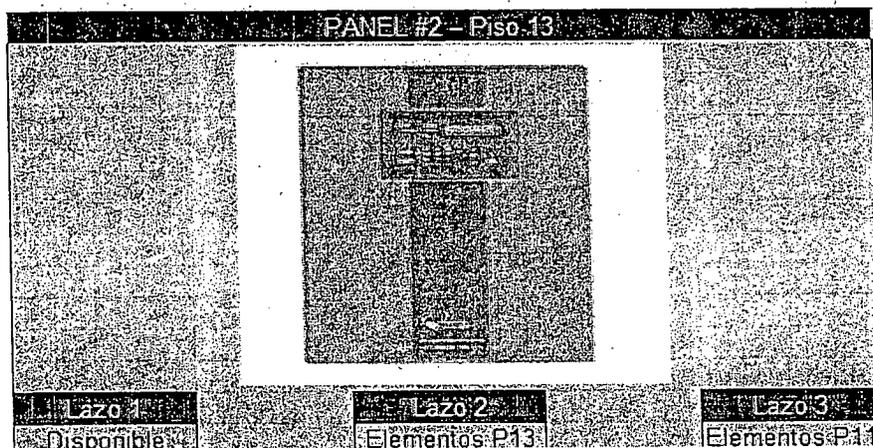
1. Panel 2 Piso 13

- Esta operativo, este panel le corresponde a P13 y P11, pasamos de tener 52 fallas a solo tener 1 falla, revisar programación dialer.

- Es necesario fuente conmutable para el correcto funcionamiento de las sirenas, ya que en las pruebas se encontro intermitencia.
- Este panel tiene aproximadamente 280 dispositivos, entre los cuales estan sensores, modulos, estaciones manuales.

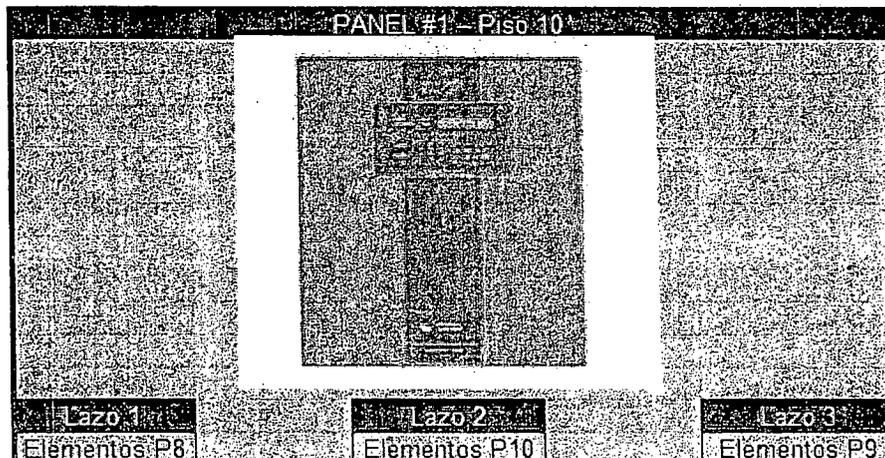
2. Panel 1 Piso 10

- Esta operativo, este panel le corresponde a P10 al P8, pasamos de tener 50 fallas a solo tener 1 falla, revisar programación dialer.

- Es necesario fuente conmutable para el correcto funcionamiento de las sirenas, ya que en las pruebas se encontro intermitencia.
- Este panel tiene aproximadamente 470 dispositivos, entre los cuales estan sensores, modulos, estaciones manuales.

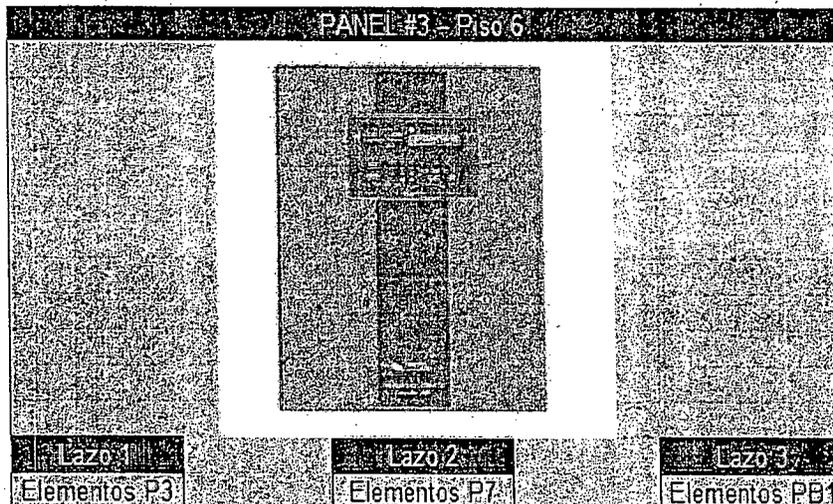
3. Panel 3 Piso 6

- Esta operativo, este panel le corresponde a P7, P3, Planta Baja 1 y Edificio de parqueadero, pasamos de tener 77 fallas a solo tener 2 fallas, revisar programación dialer y Beam detector sin responder (necesitamos elevador de 9 mts).

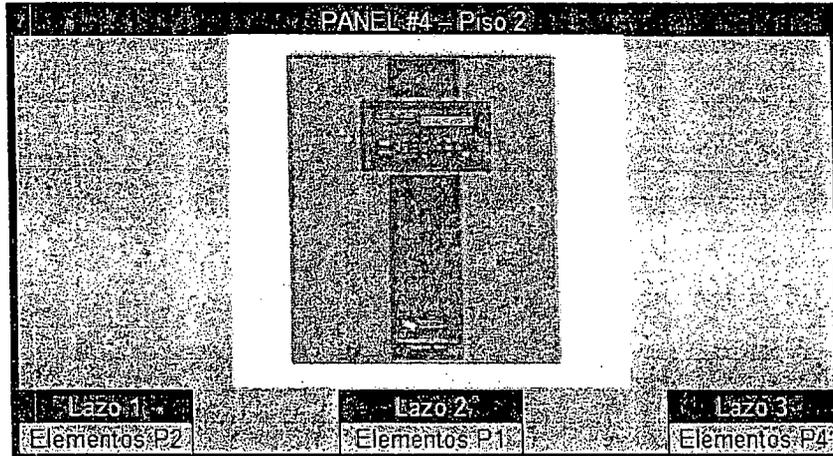
4. Panel 4 Piso 2

- Esta operativo, este panel le corresponde a P4, P2, P1 y Planta baja 2 y 3, pasamos de tener 23 fallas a tener 12 fallas, revisar programación dialer y 11 sensores que es necesario cambiar, estan dañados

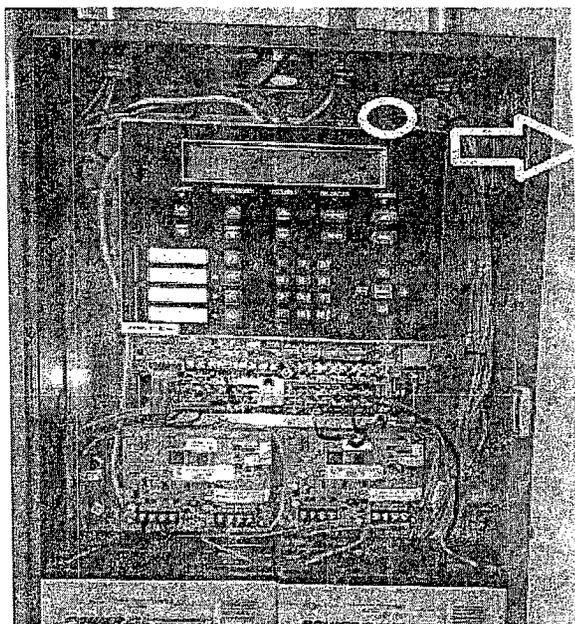
- El Panel de Piso 2, en la revisión se encontraba aterrizado, con falla a tierra, después de solucionarla encontramos un componente de disipación averiado, se procede a validar y el panel esta funcionando sin novedad, adjunto imagen.
