Asunto: Informe de Avance #2 del sistema de CCTV del Hospital Pablo Tobón Uribe.

Asunto: Informe de Avance #3 del sistema de CCTV del Hospital Pablo Tobón Uribe.

Asunto: Informe avance sistema de Accesos del Hospital Pablo Tobón Uribe.

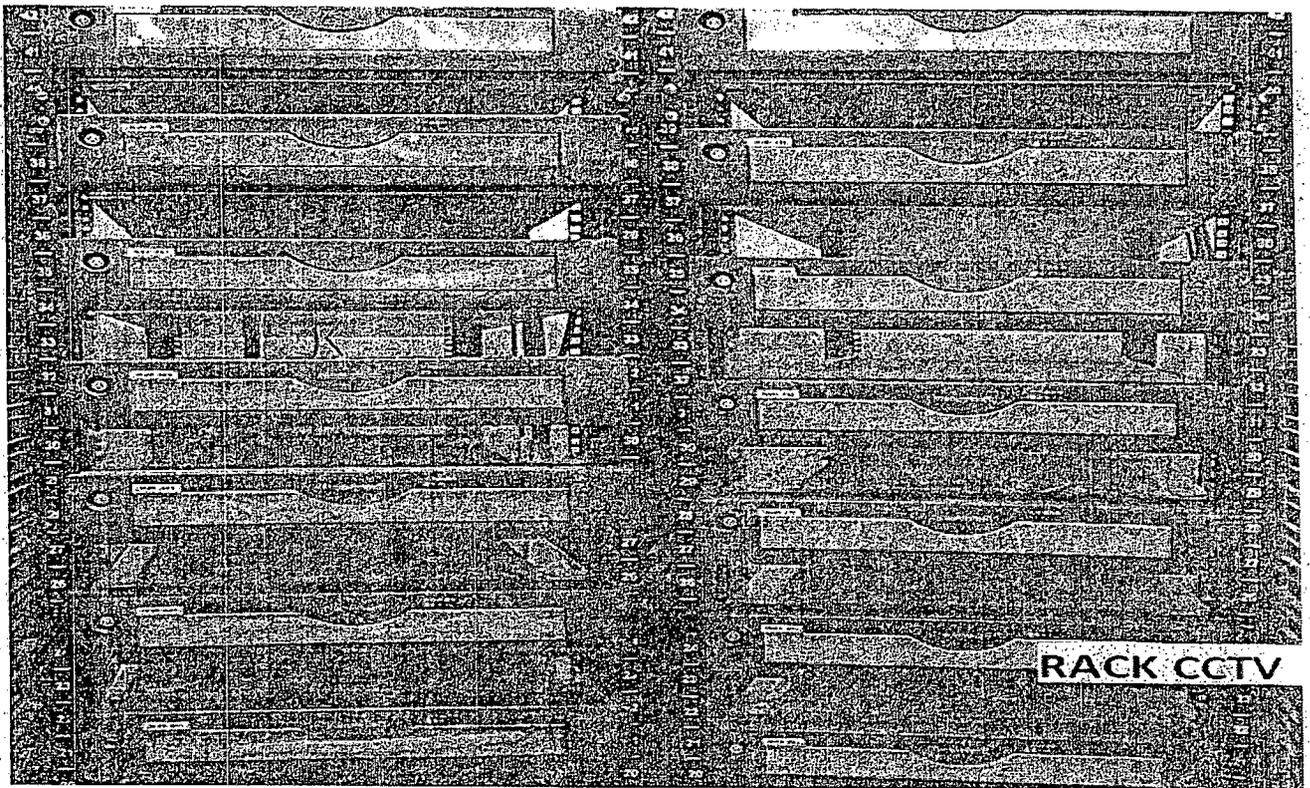
Imagen 5. Rack CCTV – Algunas no encienden.

- 4) El sistema está compuesto por 15 Nvr MAXPRO de la marca HONEYWELL, de las cuales el 50% está presentando fallas de inicio de Windows, adicional al error presentado, no se encuentran usuarios ni contraseñas, por lo cual se comenzó a realizar una restauración del sistema, para validar el estado real (Operativo –No Operativo) de cada NVR. (Ver Imagen 4 E imagen 5).

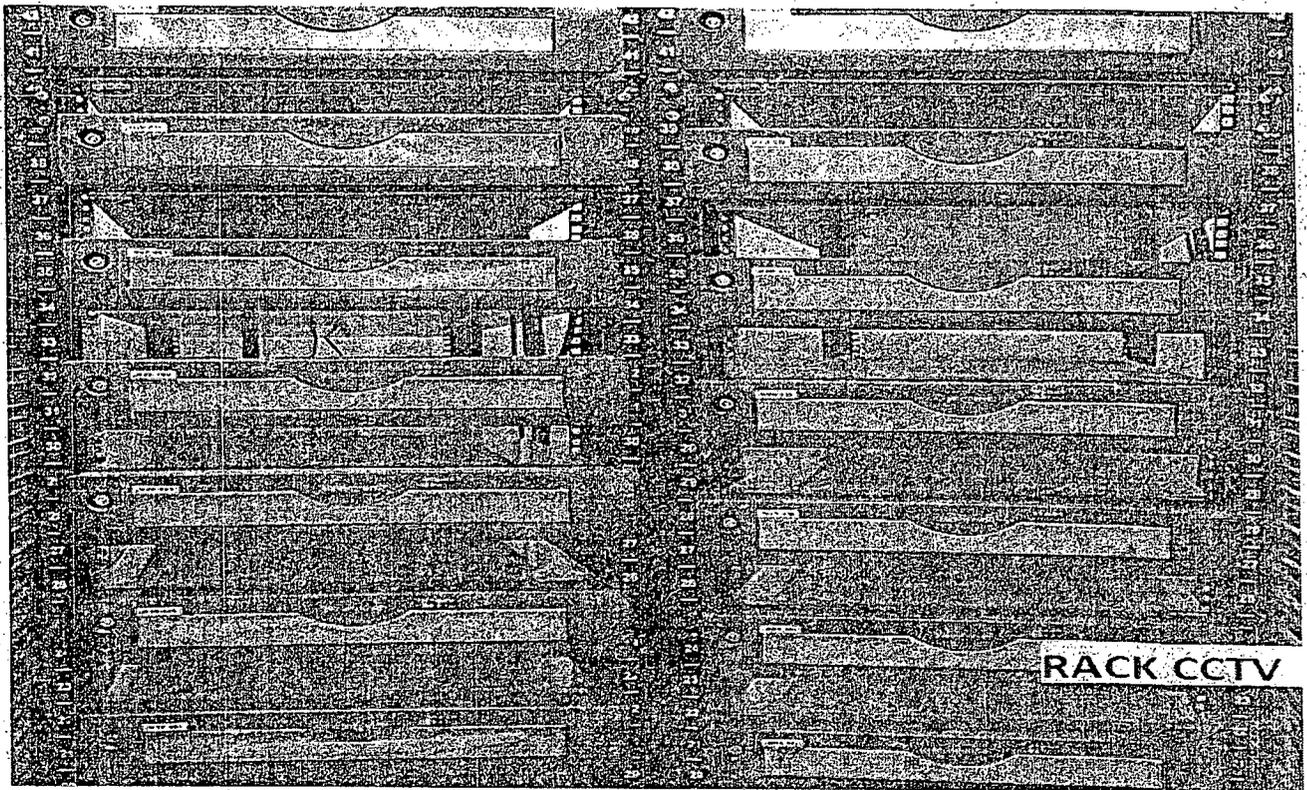
Imagen 5. Rack CCTV – Algunas no encienden.

- 4) El sistema está compuesto por 15 Nvr MAXPRO de la marca HONEYWELL, de las cuales el 50% está presentando fallas de inicio de Windows, adicional al error presentado, no se encuentran usuarios ni contraseñas, por lo cual se comenzó a realizar una restauración del sistema, para validar el estado real (Operativo –No Operativo) de cada NVR. (Ver Imagen 4 E imagen 5).

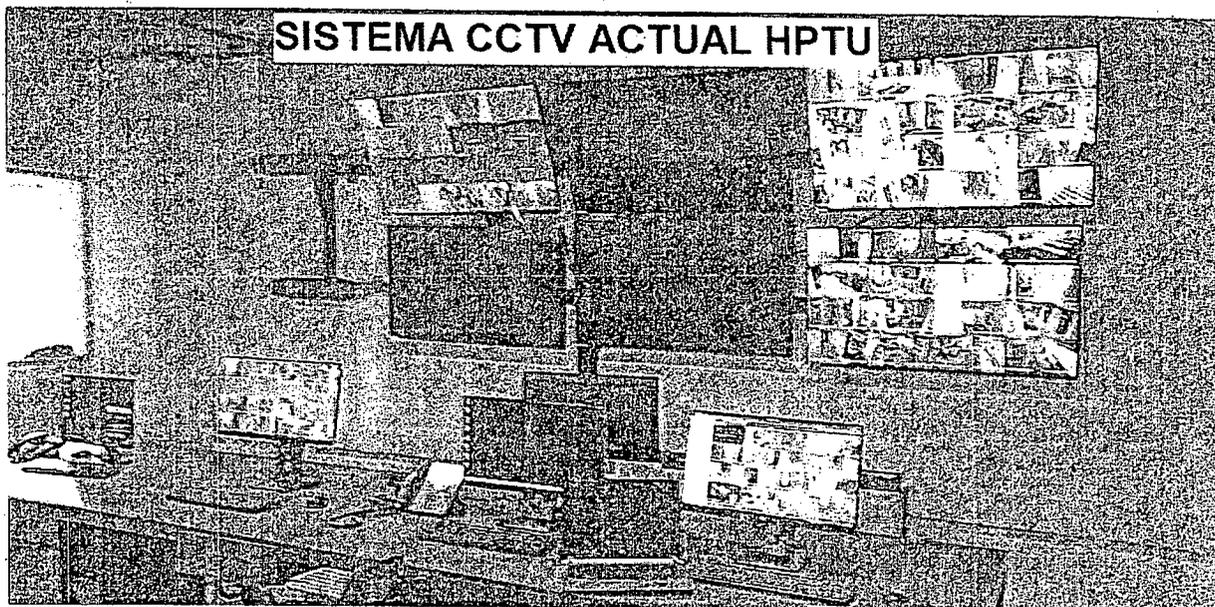
Imagen 11. Visual Actualizada de la Central.

3. Adjuntamos el sistema de CCTV actual, en el cual ya tenemos proyectadas las cámaras que tenemos en el sistema, se han encontrado falencias en los cables para poner en funcionamiento los monitores restantes. (Se necesitan 4 conectores mini displayport a display port y 4 cables Displayport)

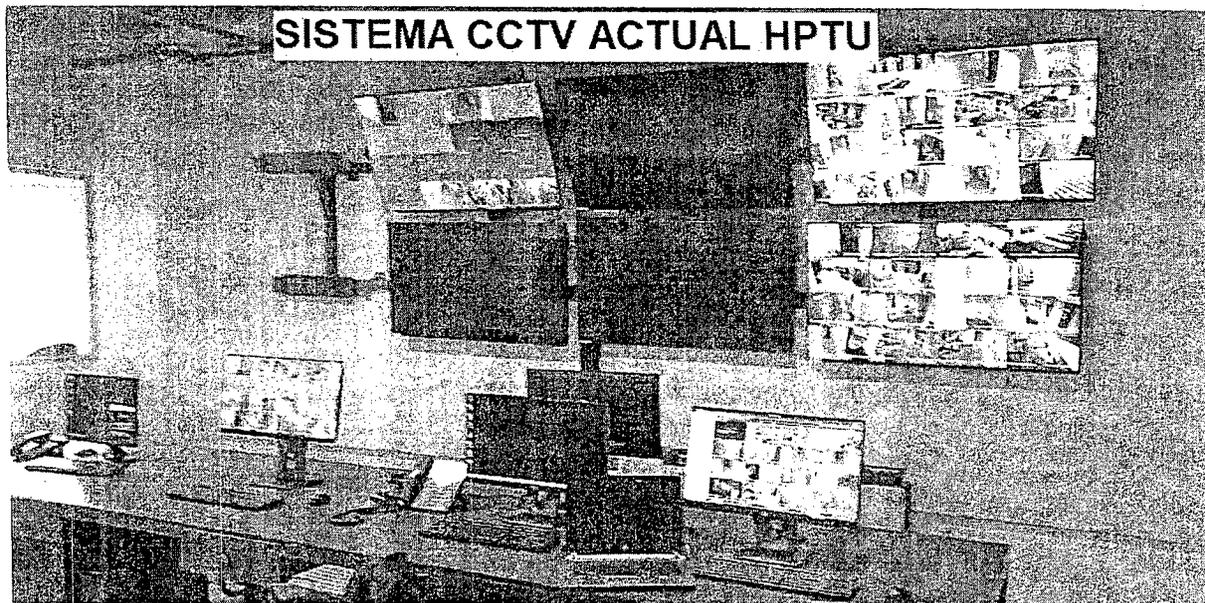
Imagen 6. Visual Actualizada de la Central.

6) Adjuntamos el sistema de CCTV actual, en el cual ya tenemos proyectadas las cámaras que tenemos en el sistema, se han encontrado fallencias en los cables para poner en funcionamiento los monitores restantes. (Se necesitan 4 conectores mini displayport a display port y 4 cables Displayport)
