**Asunto:** Informe avance #2 sistema de Accesos del Hospital Pablo Tobón Uribe.

Por medio del presente informe se presentan los avances obtenidos de la puesta a punto del sistema de ACCESOS del Hospital Pablo Tobón Uribe realizado por el personal de G4S Technology S.A

**Asunto:** Informe avances #2 Acondicionamiento sistema Pablo Tobón

Por medio del presente informe se presentan los avances obtenidos en la puesta a punto del sistema de detección de incendios y revisión de las licencias.

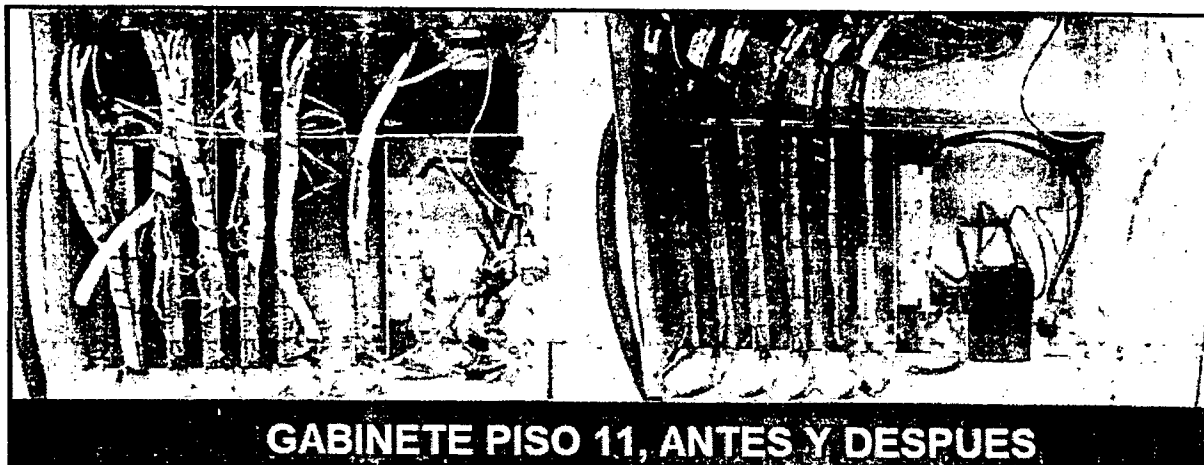
Imagen 3. Gabinete Piso 11.

- 3) De los 9 controladores que se tienen instalados, se están realizando en cada uno labores de verificación cableado, conexión, organización y programación, en las imagen 4 a 6 se observa los resultados de los 3 intervenidos a la fecha.

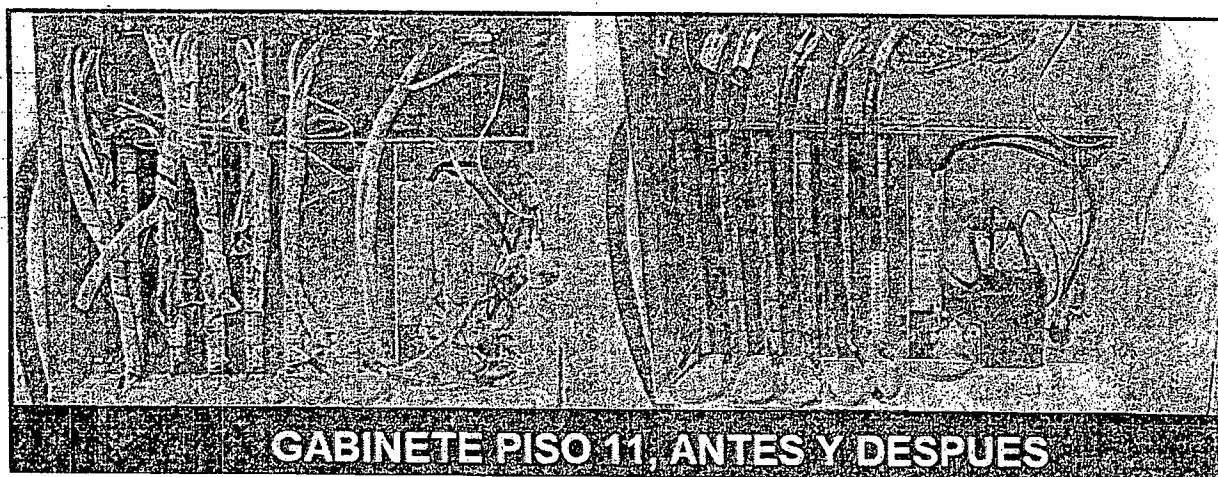
Imagen 4. Gabinete Piso 11.

- 3) De los 9 controladores que se tienen instalados, se están realizando en cada uno labores de verificación cableado, conexión, organización y programación como se observa en las imágenes 4 y 5.

GABINETE PISO 11, ANTES Y DESPUES

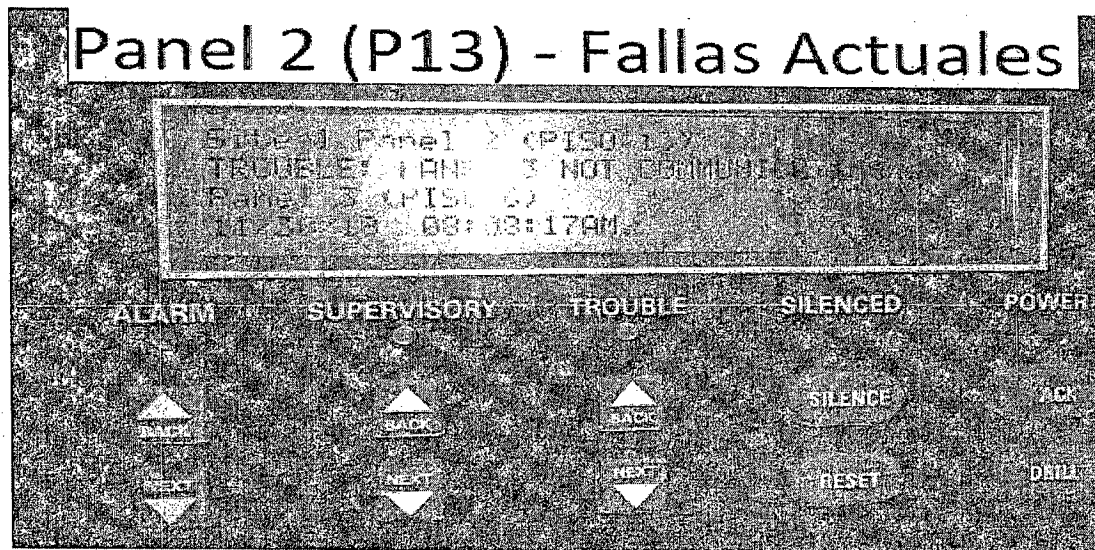
- Esta operativo un 95%, el cual corresponde a P13 y P11, quedamos solo 5 errores:
  - Falla a tierra tarjeta de lazo.
  - Panel 1 no reporta.
  - Panel 3 no reporta.
  - Panel 4 no reporta.
  - Falla Dialer.

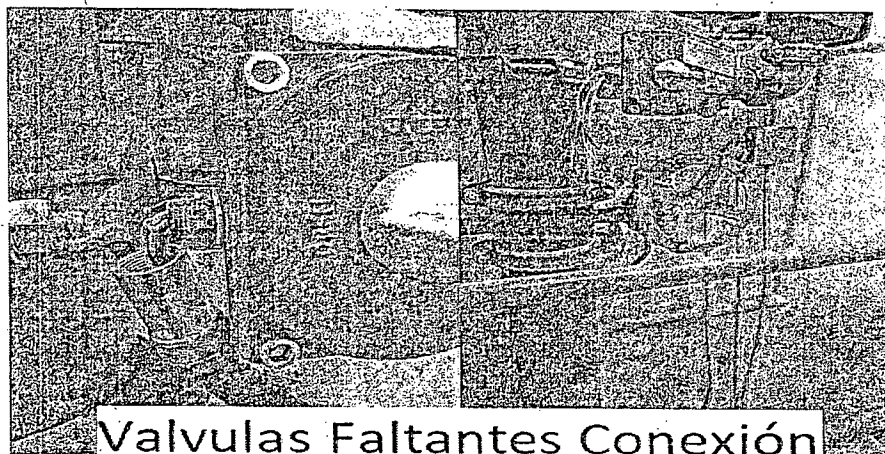
- Esta operativo un 95%, el cual corresponde a P10, P9 y P8, quedamos solo 4 errores:
  - Panel 2 no reporta.
  - Panel 3 no reporta.
  - Panel 4 no reporta.
  - Falla Dialer.
- Se realizo la identificación de los dispositivos de los 3 lazos, con la nomenclatura respectiva, Lazo 1 Piso 10, Lazo 2 Piso 9 y Lazo 3 Piso 8, En piso 9 faltan 3 modulos para valvulas, 12 mts de cable de incendio, 50 mtrs de coraza para hacer la instalación, adjunto la tabla de dispositivos:

Valvulas Faltantes Conexión

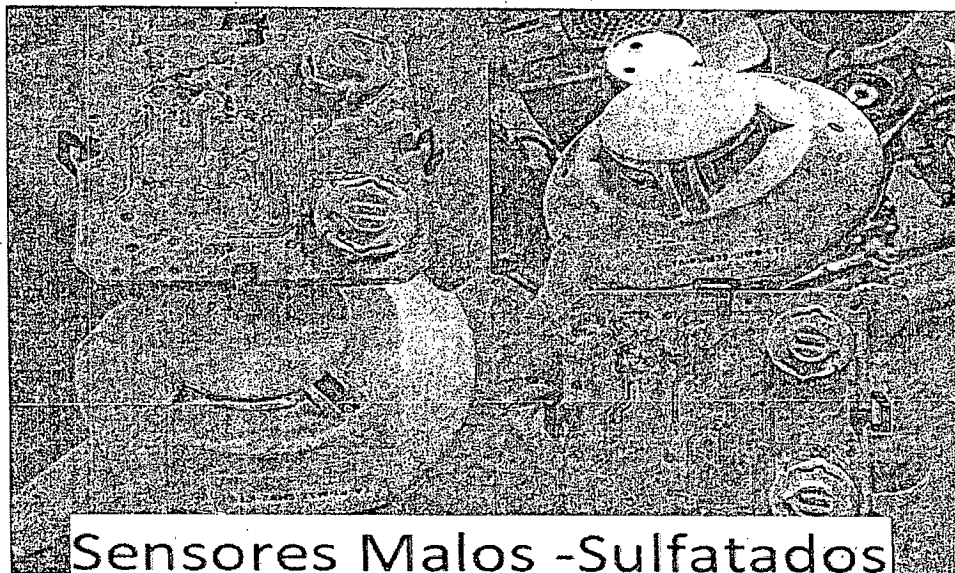
- Esta operativo un 50%, el cual corresponde a P7, P3 y PB1, a la fecha tenemos 25 fallas, entre las cuales están:
  - 5 Sensores Humo malos.
  - Panel 1 no reporta.
  - Sensores Humo que no responden.
  - Panel 2 no reporta.
  - Panel 4 no reporta.
  - Falla Dialer.

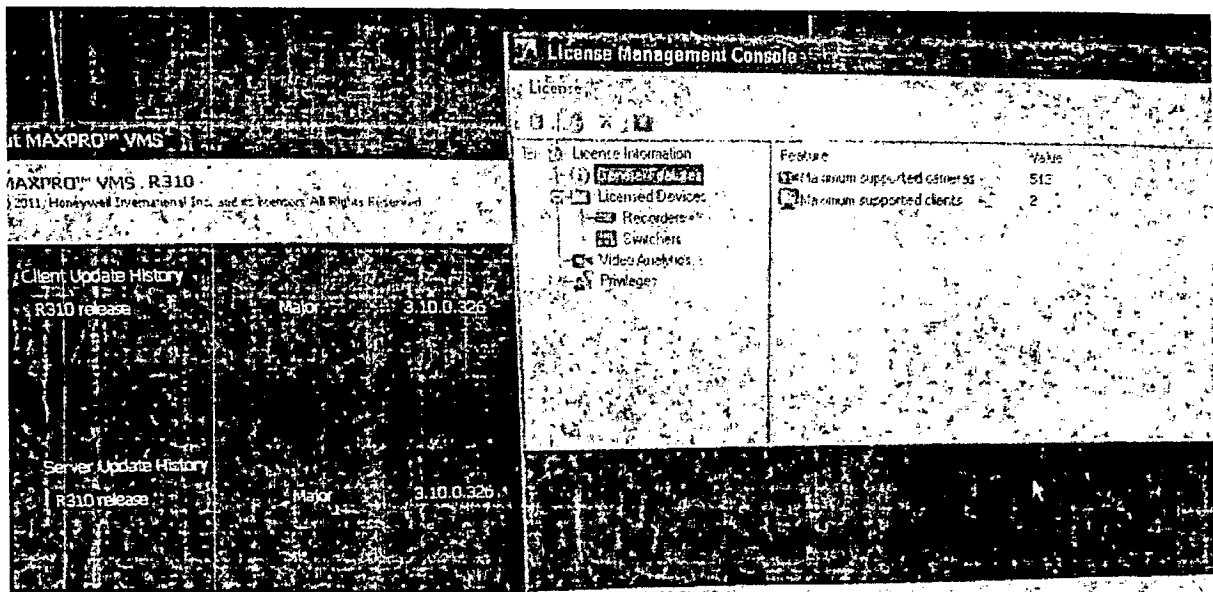
- Se logro restablecer la licencia del software Maxpro VMS, el cual es el encargado de administrar las 15 Nvrs, la licencia soporta 512 camaras, 2 clientes en simultaneo, el estado de la licencia es autorizada y permanente.

NOTA: Pendiente formatear todas las NVR.

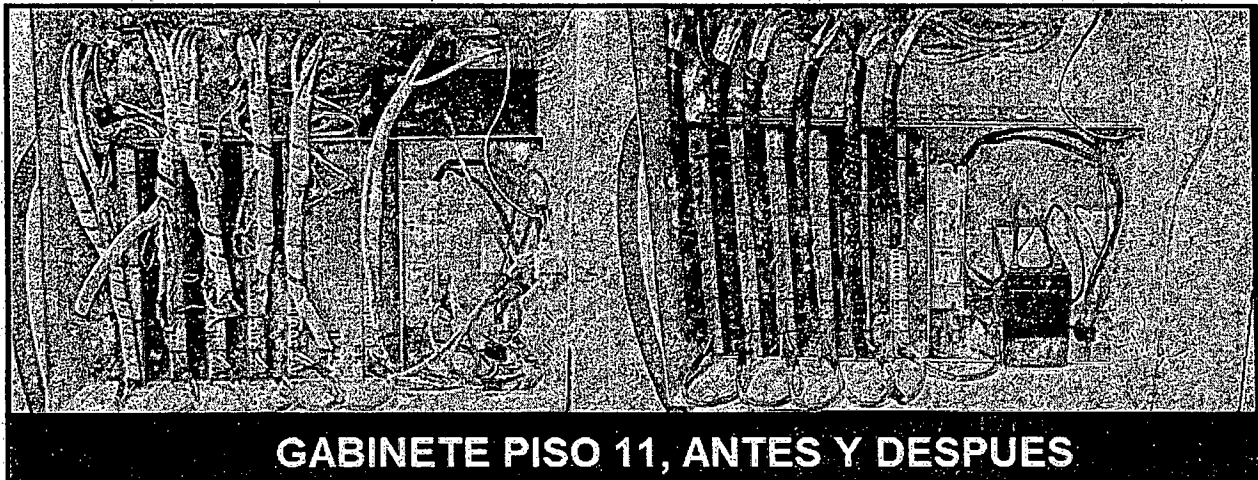
Imagen 4. Gabinete Piso 11.

- 3) De los 9 controladores que se tienen instalados, se están realizando en cada uno labores de verificación cableado, conexión, organización y programación como se observa en las imágenes 4 y 5.

### GABINETE PISO 11, ANTES Y DESPUES

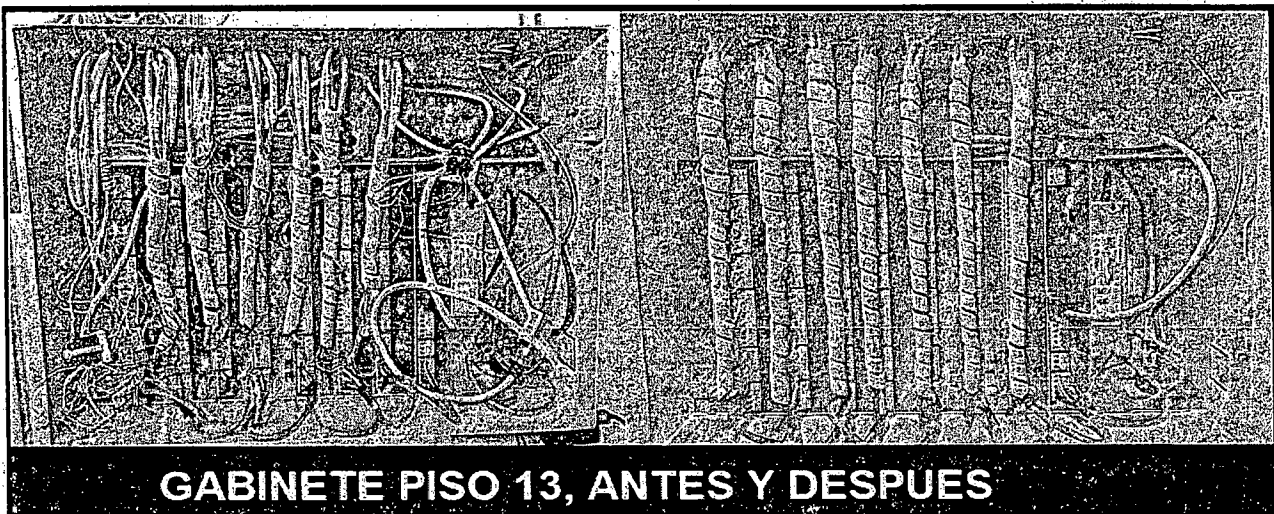
Imagen 5. Gabinete Piso 13.

### GABINETE PISO 13, ANTES Y DESPUES
