HOSPITAL PABLO TOBÓN URIBE

Asunto: Informe #3 avances Acondicionamiento sistema Pablo Tobón

Asunto: Informe de Avances #1 del sistema de CCTV del Hospital Pablo Tobón Uribe.

Asunto: Informe de Avance #2 del sistema de CCTV del Hospital Pablo Tobón Uribe.

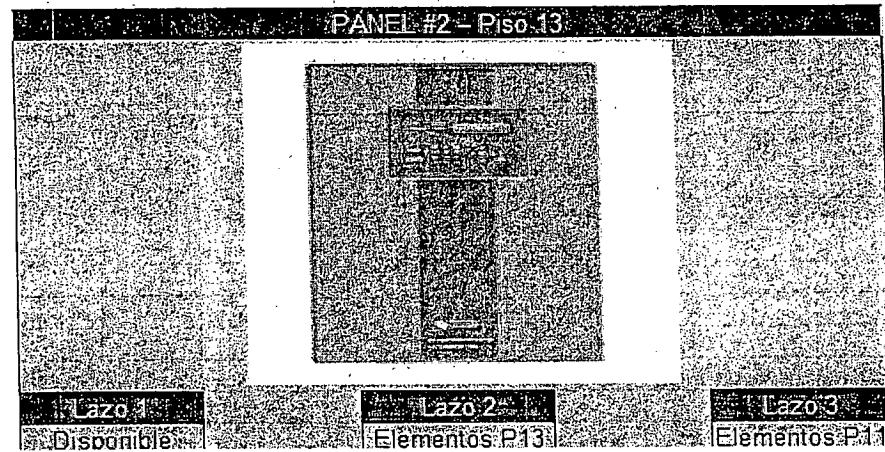
1. Panel 2 Piso 13

- Esta operativo, este panel le corresponde a P13 y P11, pasamos de tener 52 fallas a solo tener 1 falla, revisar programación dialer.

- Es necesario fuente comutable para el correcto funcionamiento de las sireñas, ya que en las pruebas se encontró intermitencia.
- Este panel tiene aproximadamente 280 dispositivos, entre los cuales están sensores, módulos, estaciones manuales.

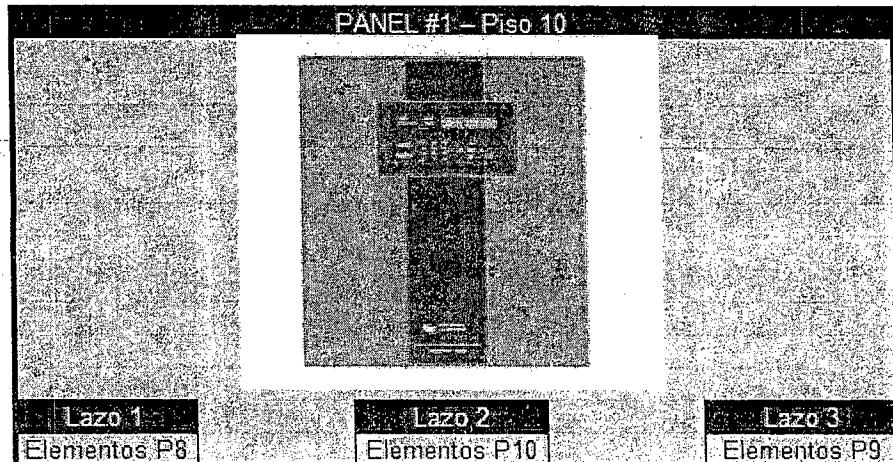
2. Panel 1 Piso 10

- Esta operativo, este panel le corresponde a P10 al P8, pasamos de tener 50 fallas a solo tener 1 falla, revisar programación dialer.

- Es necesario fuente commutable para el correcto funcionamiento de las sirenas, ya que en las pruebas se encontro intermitencia.
- Este panel tiene aproximadamente 470 dispositivos, entre los cuales estan sensores, modulos, estaciones manuales.

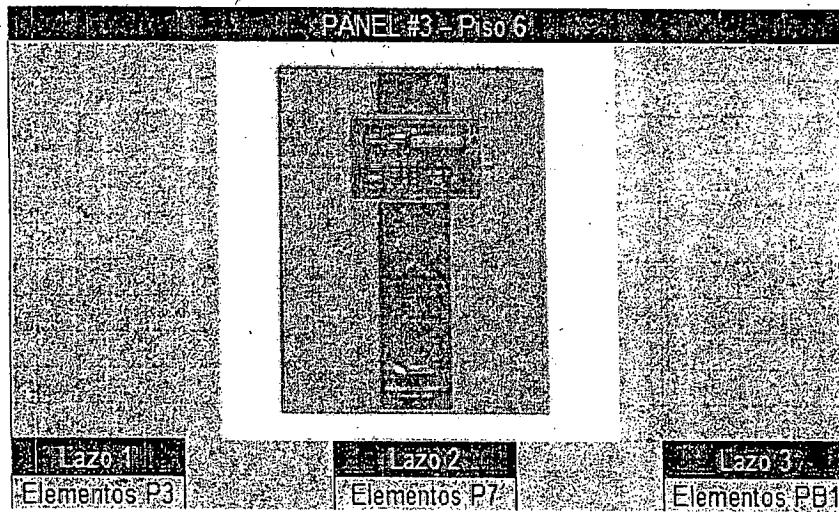
3. Panel 3 Piso 6

- Esta operativo, este panel le corresponde a P7, P3, Planta Baja 1 y Edificio de parqueadero, pasamos de tener 77 fallas a solo tener 2 fallas, revisar programación dialer y Beam detector sin responder (necesitamos elevador de 9 mts).

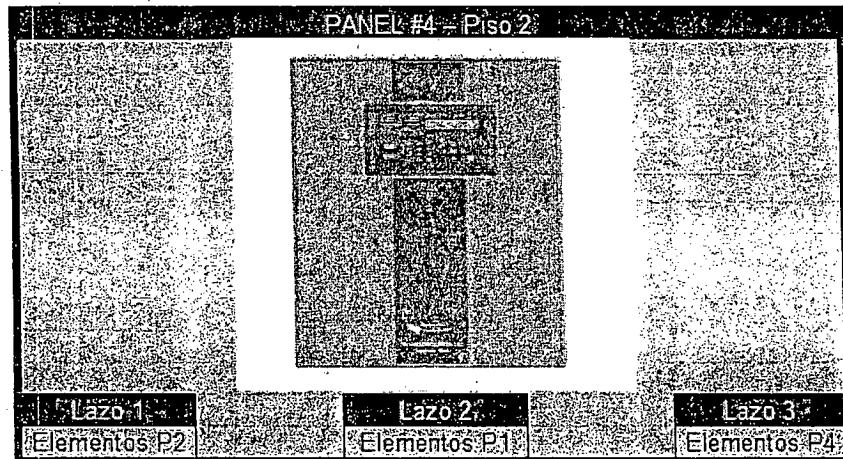
4. Panel 4 Piso 2

- Esta operativo, este panel le corresponde a P4, P2, P1 y Planta baja 2 y 3, pasamos de tener 23 fallas a tener 12 fallas, revisar programación dialer y 11 sensores que es necesario cambiar, estan dañados

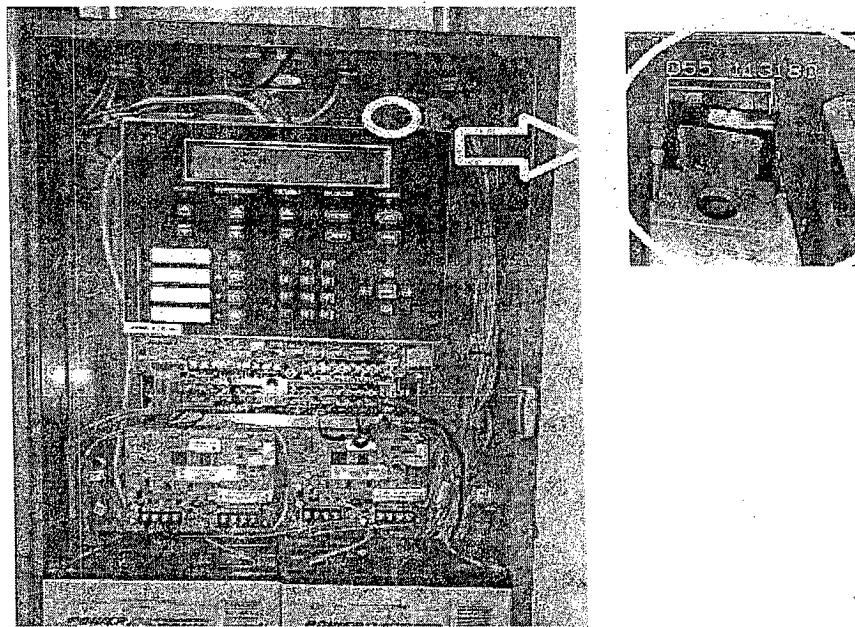
- El Panel de Piso 2, en la revisión se encontraba aterrizado, con falla a tierra, despues de solucionarla encontramos un componente de discipación averiado, se procede a validar y el panel esta funcionando sin novedad, adjunto imagen.

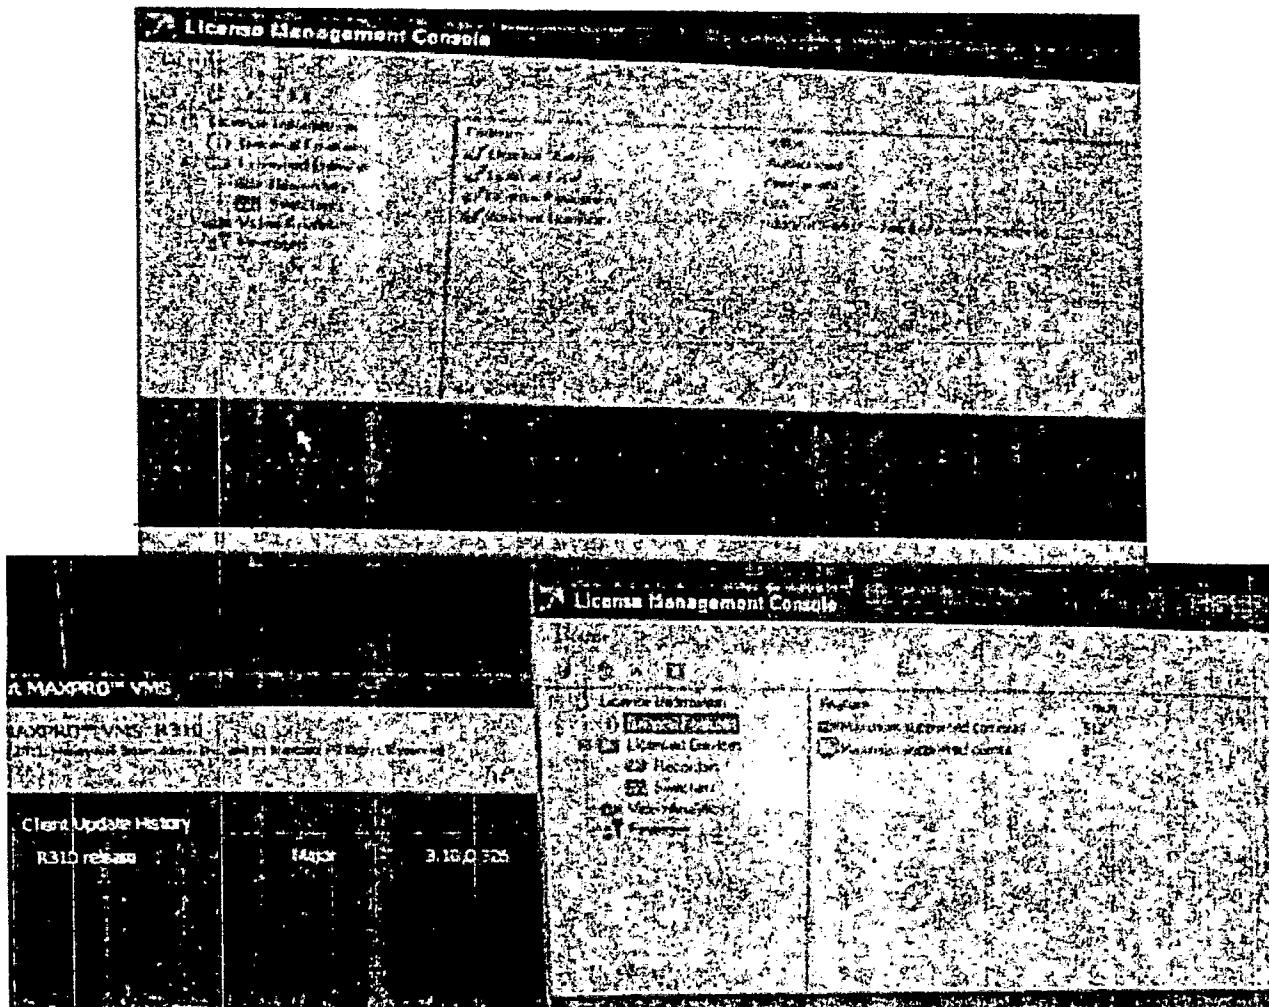
Imagen 3. Estado Licencia MAXPRO VMS..

- 3) En cuanto a licenciamiento, se tienen 2 tipos de licencia, la primera licencia MAXPRO VMS, la cual se validó, que se encontraba en los servidores (SVR-MAJURO: 172.16.84.5; SVR-WELLINGTON:172.16.84.4) se pudo observar el estado del software Maxpro VMS, el cual es el encargado de administrar las 15 Nvrs, la licencia soporta 512 cámaras, 2 clientes en simultaneo, el estado de la licencia es autorizada y permanente. (Ver imagen 3). La segunda licencia MAXPRO NVR, es la licencia de las NVR locales, la cual se encuentra en un estado desconocido, esta se podrá validar a medida que se pueda ingresar a la NVR y recuperar la información, de cada NVR. (Ver Imagen 4).
