Hospital Pablo Tobón Uribe

**Asunto:** Informe de Avance #3 del sistema de CCTV del Hospital Pablo Tobón Uribe.

Por medio del presente informe se presentan los avances obtenidos del sistema de CCTV del Hospital Pablo Tobón Uribe realizado por el personal de G4S Technology S.A

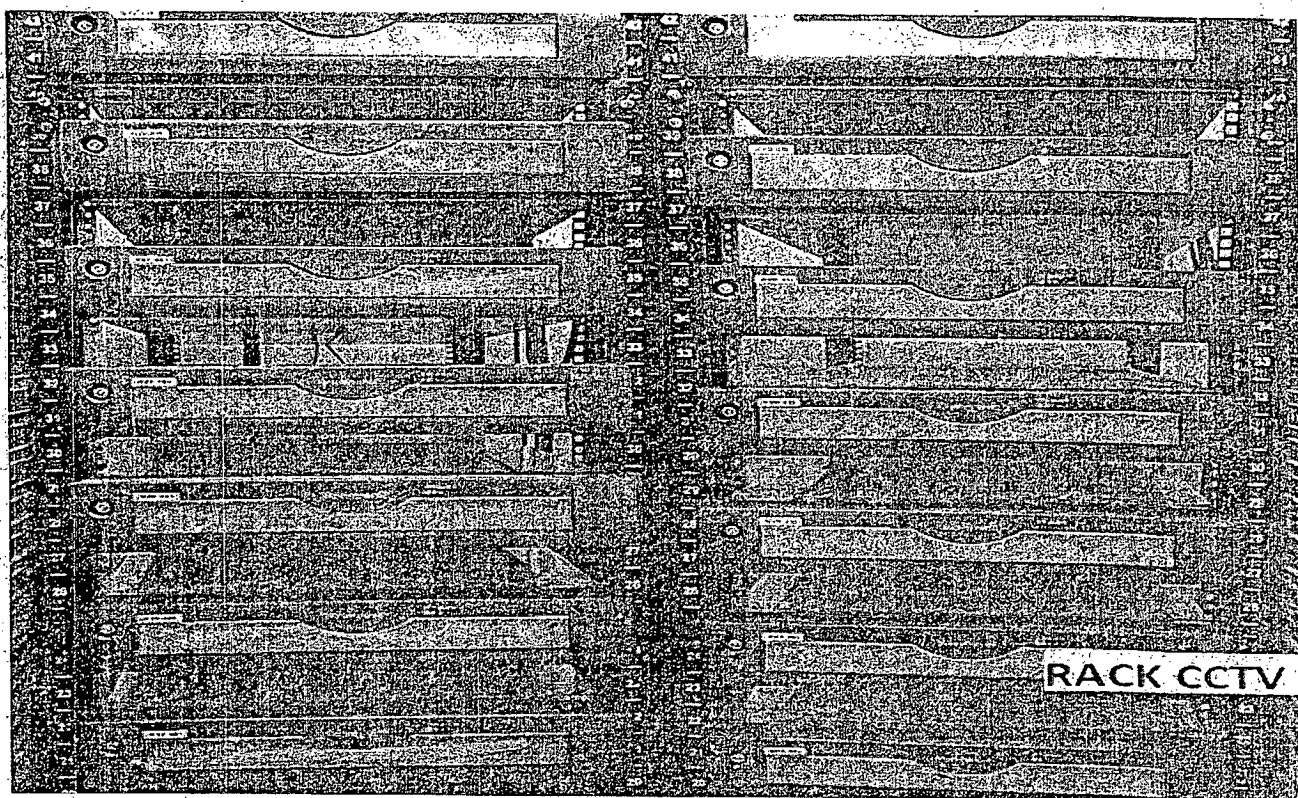
Imagen 4. NVR Estado.

| EQUIPOS CCTV | | | |
|---|---|---|---|
| Nvr 3 | MAXPRO-Honeywell | No Enciende Correctamente | Toca revisar y de ser necesario Reinstalar |

Imagen 5. Rack CCTV – Algunas no encienden.

- 5) Se Comenzó con la restauración de las NVR's y al momento la información obtenida, se presenta en la imagen 6, estamos trabajando en conjunto con el proveedor Honeywell buscando darle la solución a las restantes.

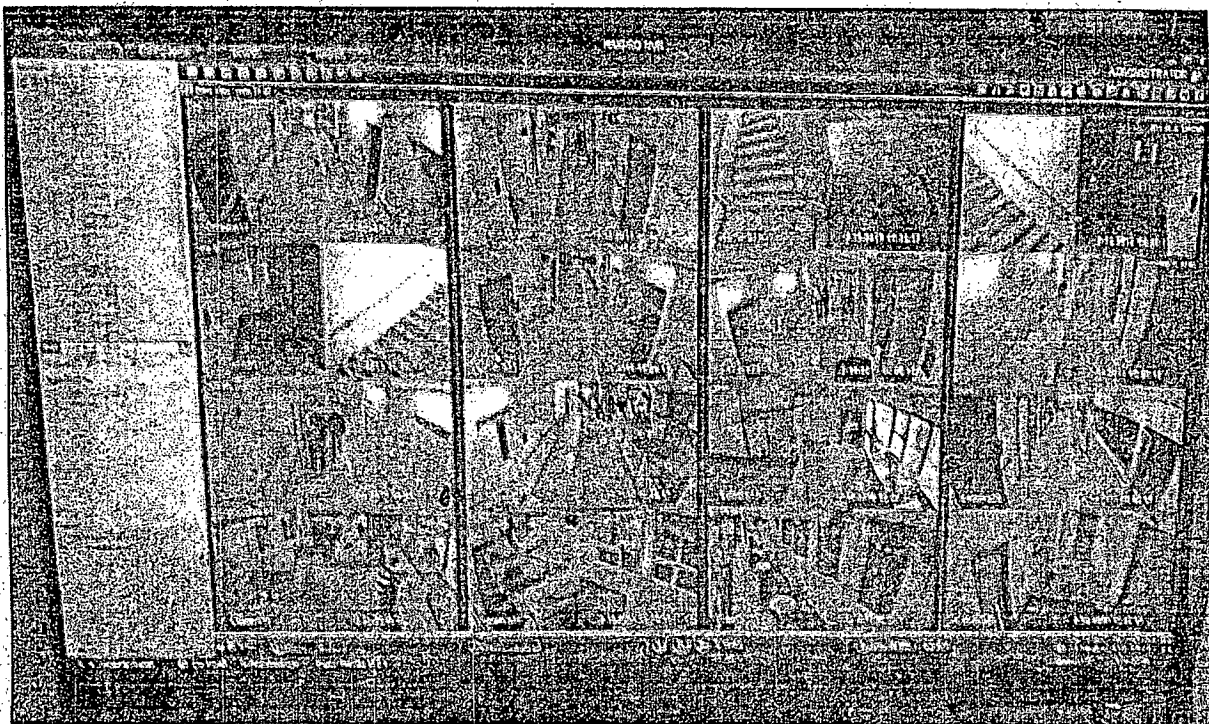
Imagen 7. Cámaras con señal a la Fecha.

- 6) En cuanto al sistema de Cámaras ya tenemos en comunicación piso 13 y una parte de piso 11, estas cámaras en total 32 ya están asignadas a la NVR correspondiente y operando. (Imagen 7 e Imagen 8).

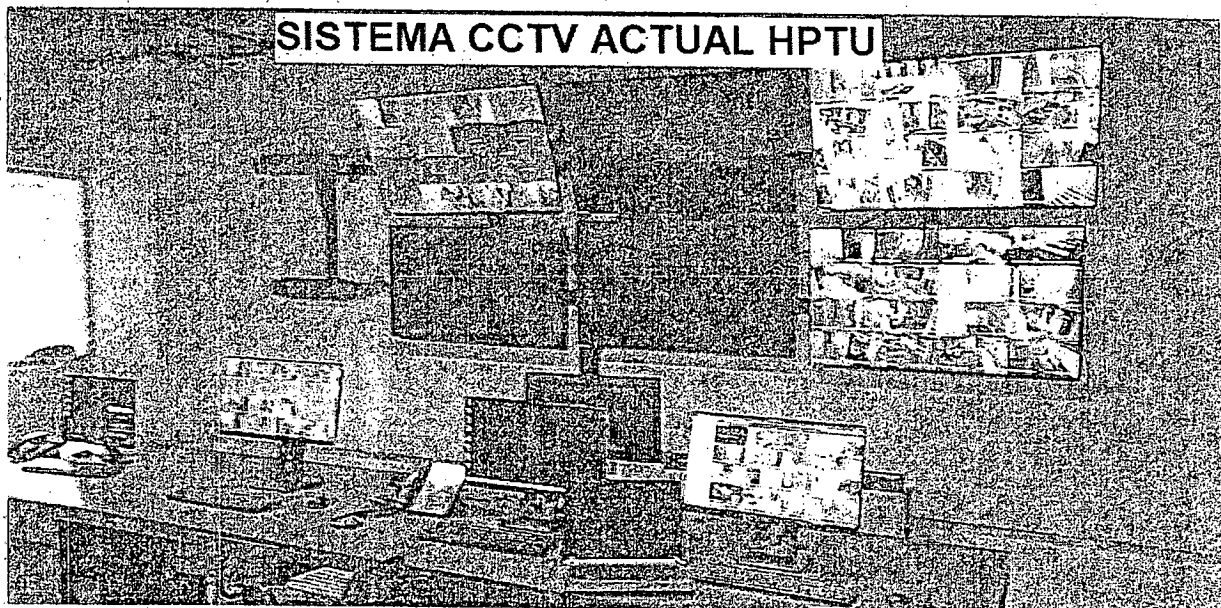
Imagen 11. Visual Actualizada de la Central.

3. Adjuntamos el sistema de CCTV actual, en el cual ya tenemos proyectadas las cámaras que tenemos en el sistema, se han encontrado fallencias en los cables para poner en funcionamiento los monitores restantes. (Se necesitan 4 conectores mini displayport a display port y 4 cables Displayport)

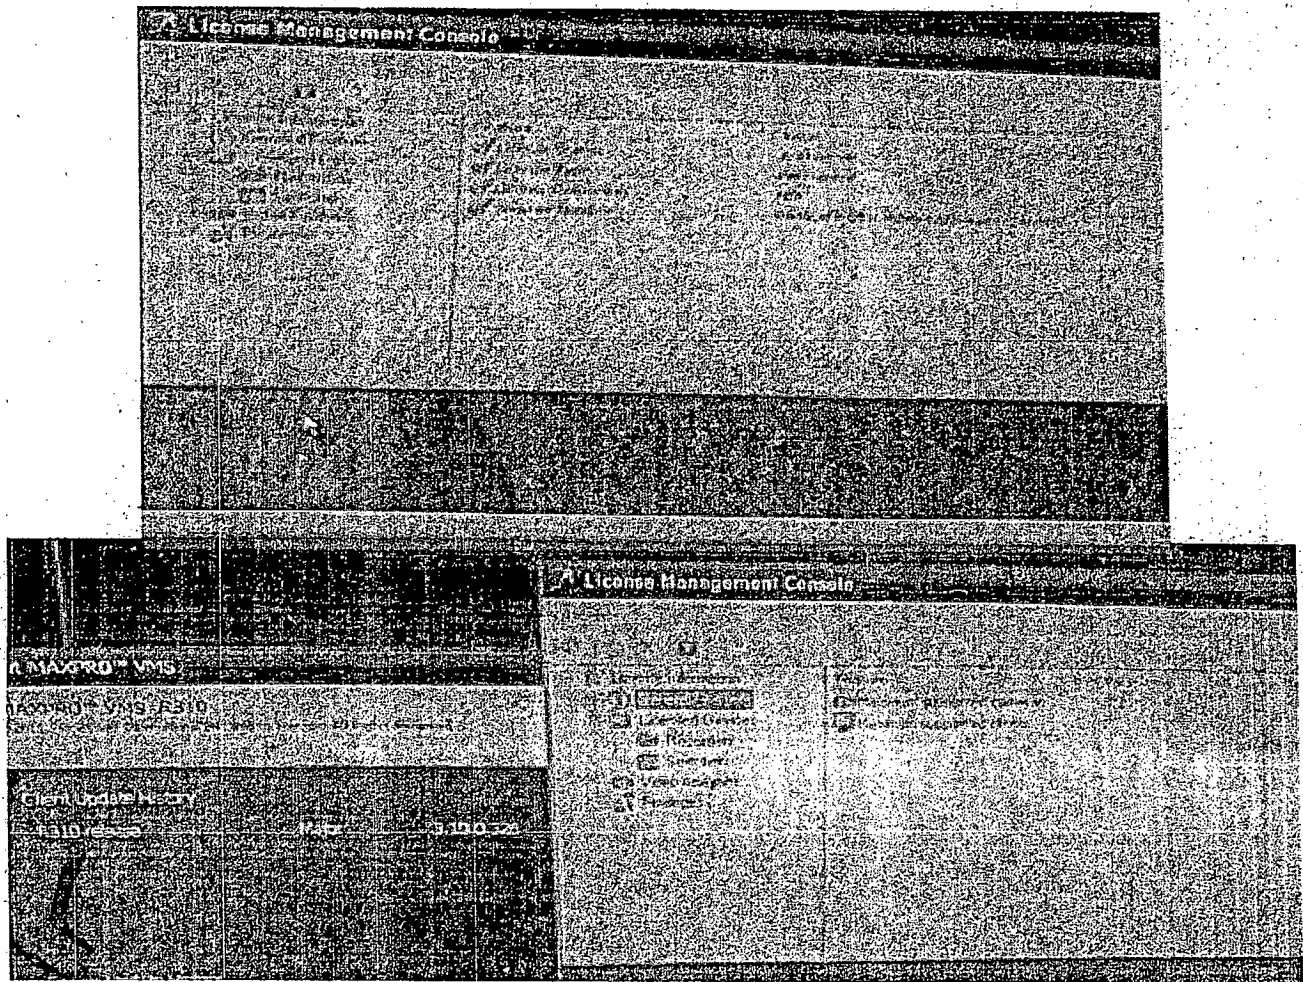
Imagen 3. Estado Licencia MAXPRO VMS..

- 3) En cuanto a licenciamiento, se tienen 2 tipos de licencia, la primera licencia MAXPRO VMS, la cual se validó, que se encontraba en los servidores (SVR-MAJURO: 172.16.84.5; SVR-WELLINGTON:172.16.84.4) se puede observar el estado del software Maxpro VMS, el cual es el encargado de administrar las 15 Nvrs, la licencia soporta 512 cámaras, 2 clientes en simultaneo, el estado de la licencia es autorizada y permanente. (Ver imagen 3). La segunda licencia MAXPRO NVR, es la licencia de las NVR locales, la cual se encuentra en un estado desconocido, esta se podrá validar a medida que se pueda ingresar a la NVR y recuperar la información, de cada NVR. (Ver Imagen 3).

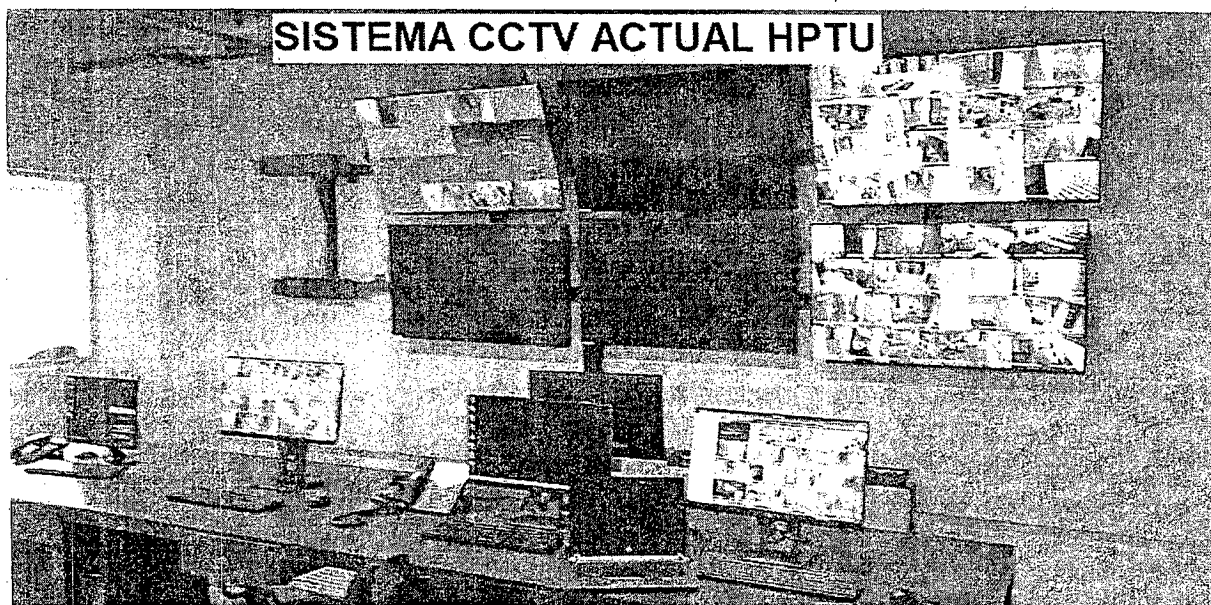
Imagen 6. Visual Actualizada de la Central.

- 6) Adjuntamos el sistema de CCTV actual, en el cual ya tenemos proyectadas las cámaras que tenemos en el sistema, se han encontrado fallencias en los cables para poner en funcionamiento los monitores restantes. (Se necesitan 4 conectores mini displayport a display port y 4 cables Displayport)

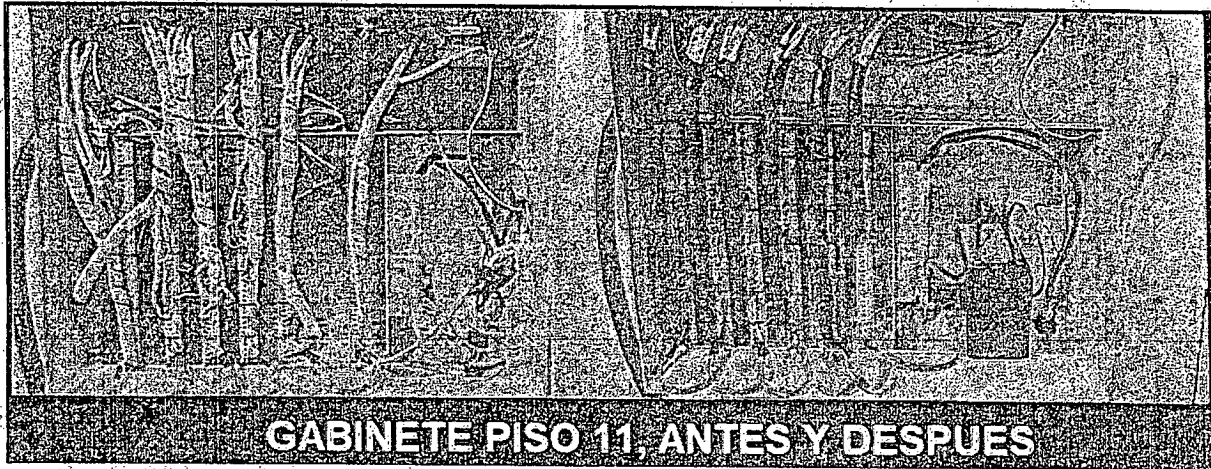
Imagen 3. Gabinete Piso 11.

- 3) De los 9 controladores que se tienen instalados, se están realizando en cada uno labores de verificación cableado, conexión, organización y programación, en las imagen 4 a 6 se observa los resultados de los 3 intervenidos a la fecha.

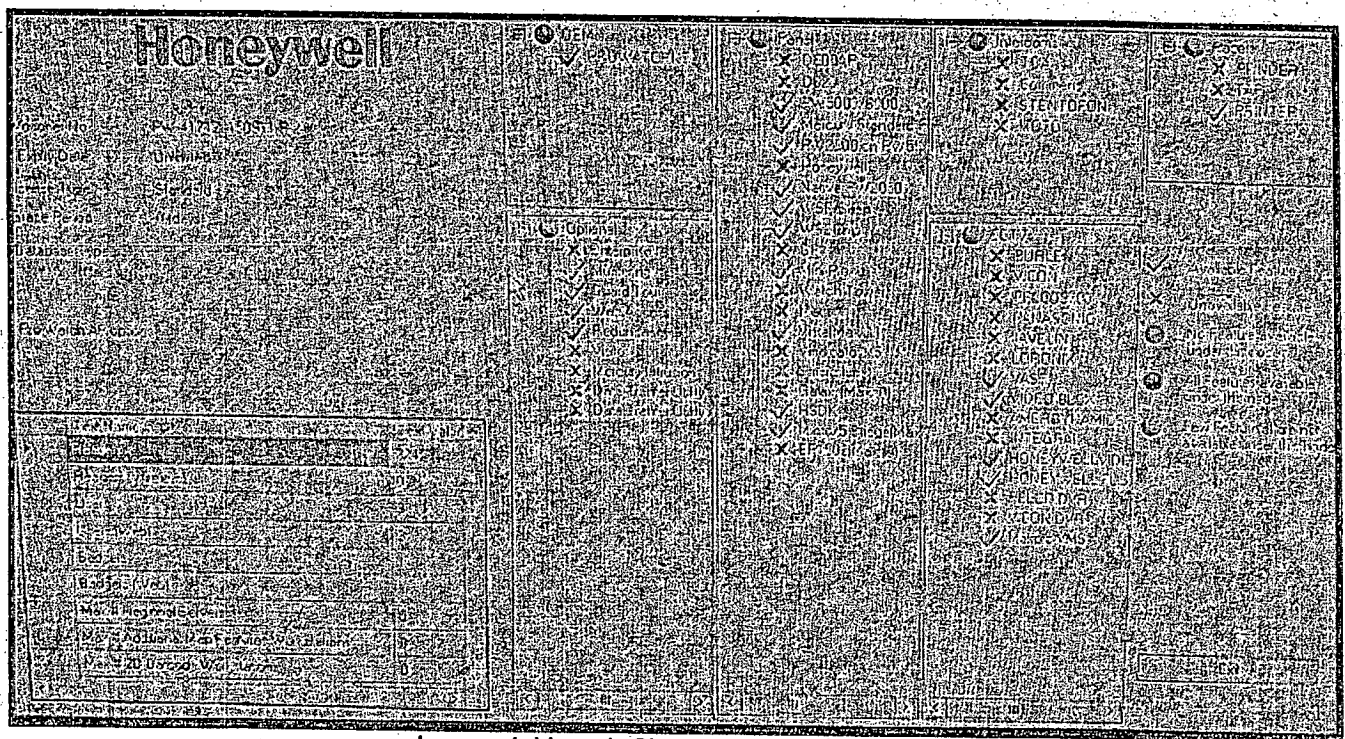
- 1) Se adjunta la licencia encontrada, es importante notar que la licencia de prowatch se genera por número de lectoras, la encontrada tienen un total de 224 lectoras y el proyecto actual está por 170 lectoras aproximadamente, en caso de que se necesite ampliar la cantidad de lectoras es necesario hacer un Upgrade de Licencia.

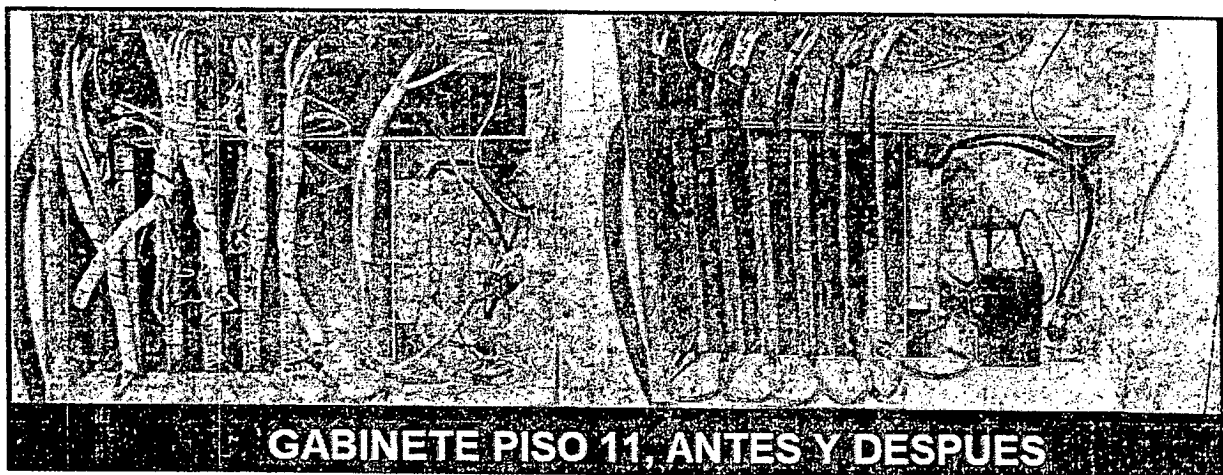
Imagen 4. Gabinete Piso 11.

- 3) De los 9 controladores que se tienen instalados, se están realizando en cada uno labores de verificación cableado, conexión, organización y programación como se observa en las imágenes 4 y 5.

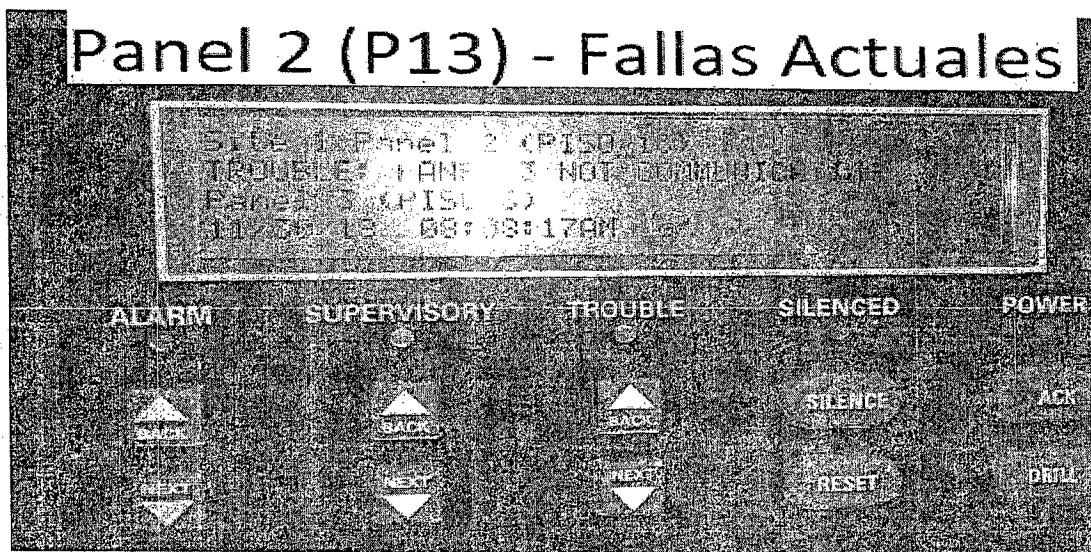
#### 1. Panel #2 Piso 13

- Esta operativo un 95%, el cual corresponde a P13 y P11, quedamos solo 5 errores:
  - Falla a tierra tarjeta de lazo.
  - Panel 1 no reporta.
  - Panel 3 no reporta.
  - Panel 4 no reporta.
  - Falla Dialer.
