JUZGADO QUINTO CIVIL DEL CIRCUITO DE ORALIDAD

Proceso	Verbal
Demandante	Víctor Omar Atehortua Muñoz y otro
Demandado	Paula Andrea Flórez Arboleda
Radicado	No. 05001 31 03 005 2019 00651 00
Asunto	Auto de trámite

Asunto: Aporte de dictamen pericial

REFERENCIA: Verbal (Resolución de contrato)
DEMANDANTES: VICTOR OMAR ATEHORTUA MUÑOZ Y OTRA
DEMANDADA: PAULA ANDREA FLOREZ ARBOLEDA
RADICADO: 2019-00651-00
ASUNTO: VALORACION DE ACTIVIDADES Y COSTOS PARA DEVOLVER LA VIVIENDA INICIAL MODIFICADA POR LA DEMANDADA A SU ESTADO INICIAL.
LOCALIZACIÓN VIVIENDA: CRA 58 N°29 A-28 #202 BELLO. ANTIOQUIA.
MATRICULA INMOBILIARIA: 01N-5064249
ASUNTO: AUTO
FECHA ESTE PERITAJE: MARZO 4 DEL 2021

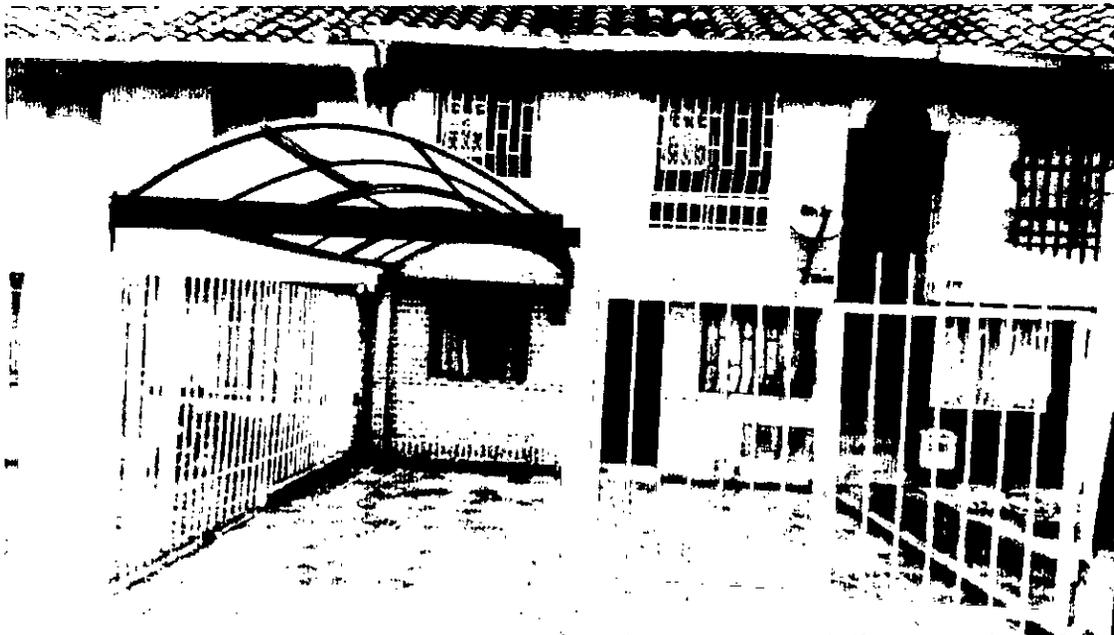
Imagen 1. Estado de la vivienda antes de la intervención de la demandada. Foto suministrada que forma parte del Expediente.

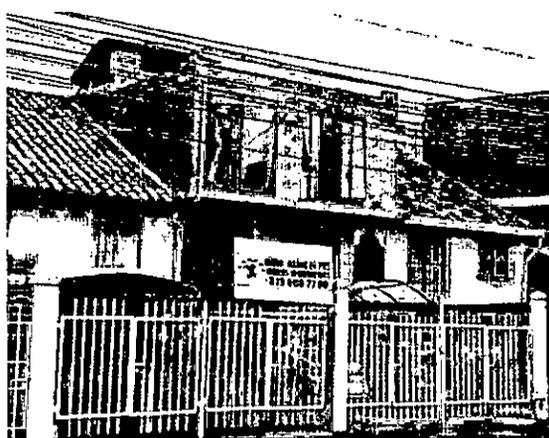
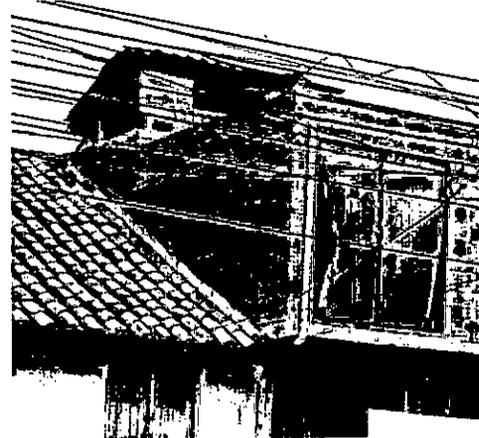
- b. **La ampliación realizada se encuentra en "Obra Negra" y mal construida.**
La obra nueva se encuentra inconclusa, mal construida y sin acabados:
- El muro medianero se encuentra construido con diferentes materiales: Bloque cerámico y Bloque de Concreto, de distinto tamaño, y sin el correcto trabe. esta es una mala práctica.

Imágenes 12 y 13. Estado de la vivienda después de la intervención de la demandada. Fotos tomadas en la visita. Mala calidad de la construcción, no cumplimiento de la NSR-10: muros en distintos materiales y tamaño en una misma pared.

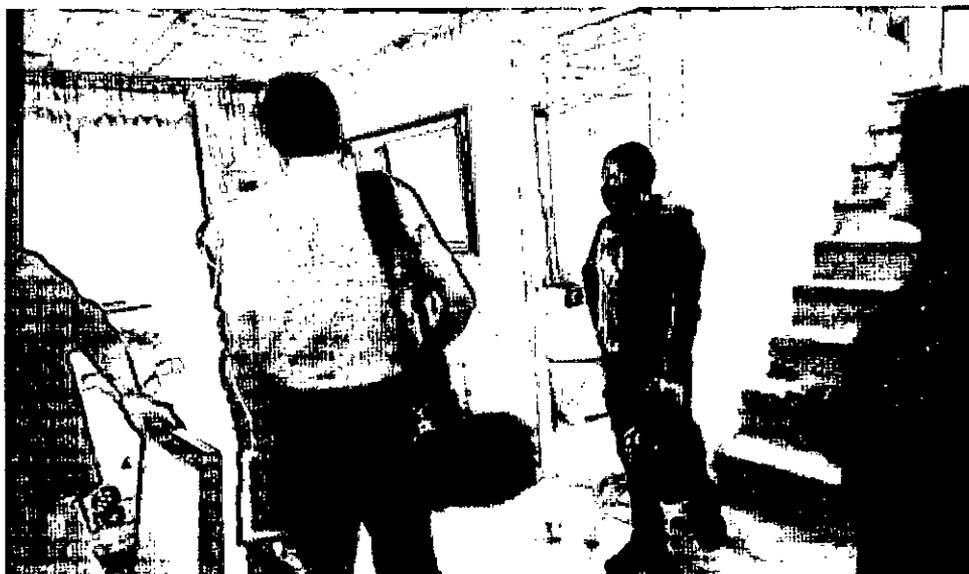
Imagen 15. Estado de la vivienda después de la intervención de la demandada. Fotos tomadas en la visita. En Obra Negra.

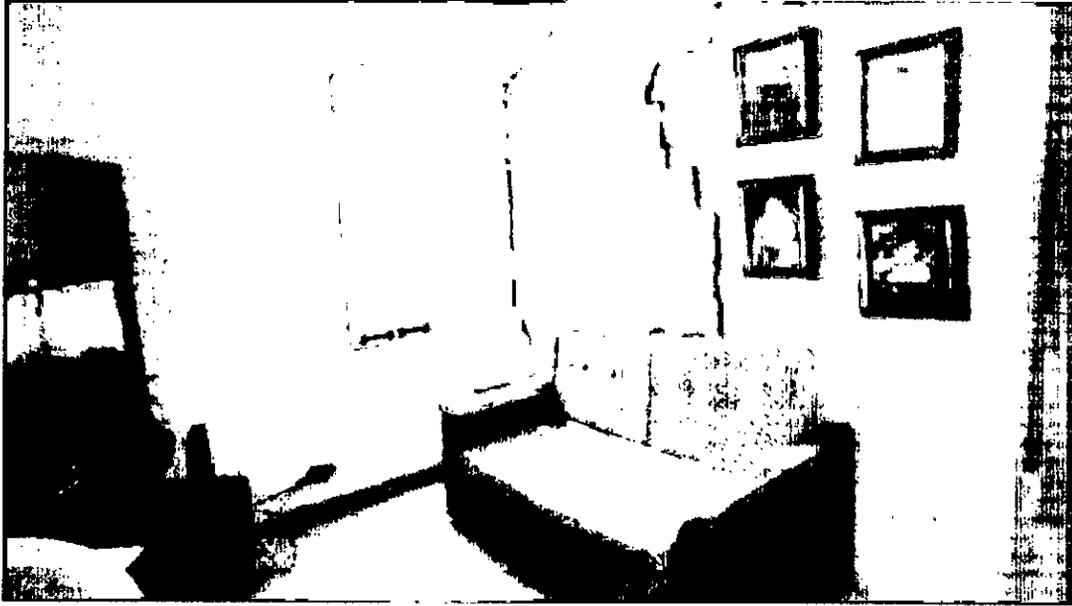
Imágenes 17 y 18. Estado de la vivienda después de la intervención de la demandada. Fotos tomadas en la visita. Casa a "remiendos" muy deteriorada y en Obra Negra. Parte de la sala de de TV.

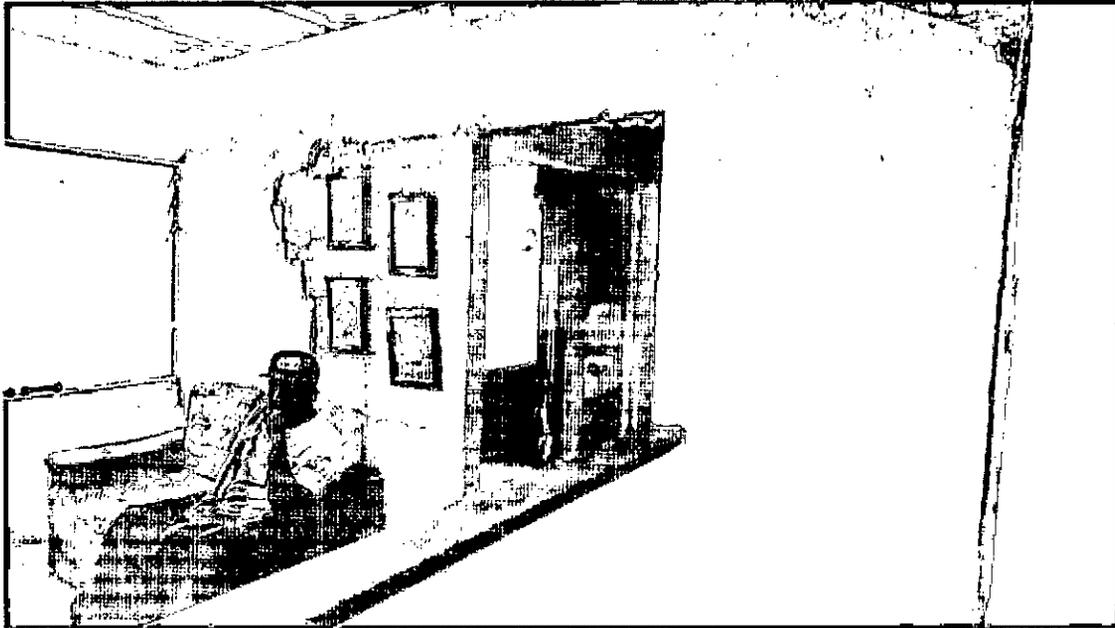
Imagen 24. Estado de la vivienda después de la intervención de la demandada. Fotos tomadas en la visita. Sala de TV en el nivel superior. Pisos y acabados de muros muy deteriorados.

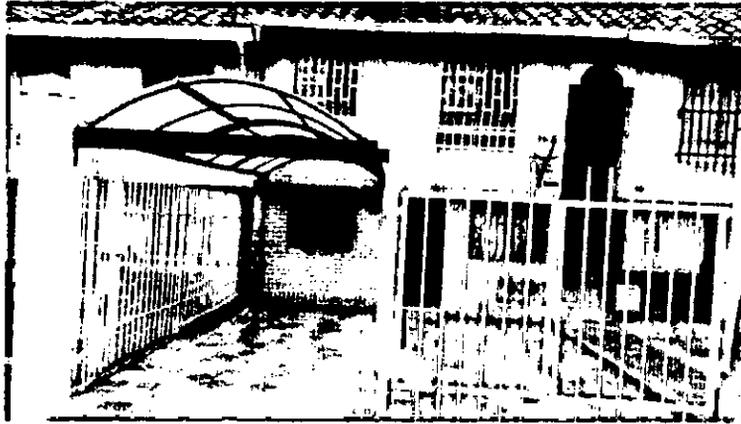
Imagen 25. Estado de la fachada y la vivienda antes de la intervención de la demandada. Foto suministrada que se encuentra en el Expediente. Obsérvese el excelente estado.

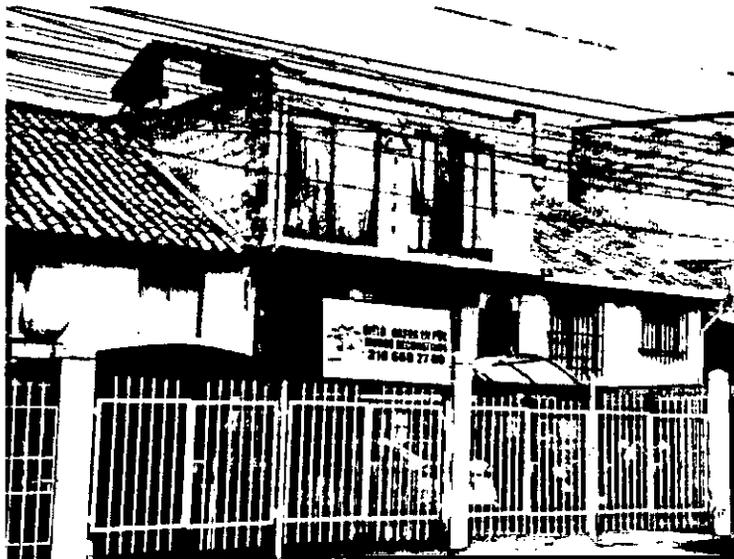
- c. ***En la ampliación se desconoció la NSR-10: La ampliación realizada no consideró el reforzamiento de la estructura existente para garantizar la estabilidad de toda la edificación INCLUYENDO el apartamento del primer piso del edificio; inicialmente la edificación que era de 2 pisos y una mansarda (tercer piso)– Ver fotos y levantamiento de planos realizado por el suscrito – se amplió en el tercer piso después de la mansarda, en el espacio donde estaba la cubierta, adicionando una carga para la cual, la edificación no fue diseñada inicialmente, incrementado los esfuerzos en los muros y la cimentación del edificio.***

Imagen 26. Estado de la fachada y la vivienda después de la intervención de la demandada. Foto tomada en la visita. Obsérvese que pasó de 2 pisos y mansarda a 3 pisos completos más losa para un posible piso 4 y todo lo anterior sin estructura Sismorresistente.

- *La ampliación debía contar con una Estructura y reforzamiento Sismorresistente, que atendiera TODA la edificación y que iniciara con columnas y vigas y posible refuerzo de la cimentación desde la vivienda del primer piso, el cual actualmente no existe; no se conoce si hubo o no estudios y planos, pero si los hubo no se atendieron en obra; esta ampliación representa un serio peligro para todo el edificio y para el apartamento del primer piso sobre el cual monta la vivienda en mención.*

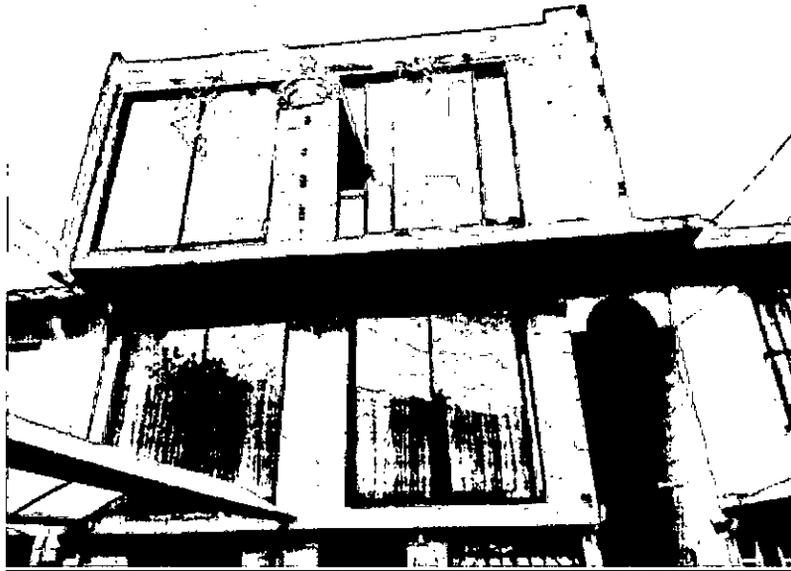
Imagen 27. Estado de la fachada y la vivienda después de la intervención de la demandada. Foto tomada en la visita. El muro de la ampliación del tercer piso no tiene continuidad con el de abajo y se apoya sobre una viguetilla; haciendo más vulnerable frente a sismos a la edificación, además invade la Zona Común Construida de la copropiedad.

Para volver el inmueble a su estado inicial: Por tratarse de viviendas sometidas al Régimen de Propiedad Horizontal, cualquier modificación debe contar con la aprobación de los Copropietarios y muy especialmente para este caso del propietario del primer piso, donde se tiene que iniciar el reforzamiento estructural de toda la edificación y para realizarlo se debe pactar con el mismo. el arreglo de los daños que ello ocasione y se requiere desocupar su vivienda durante el

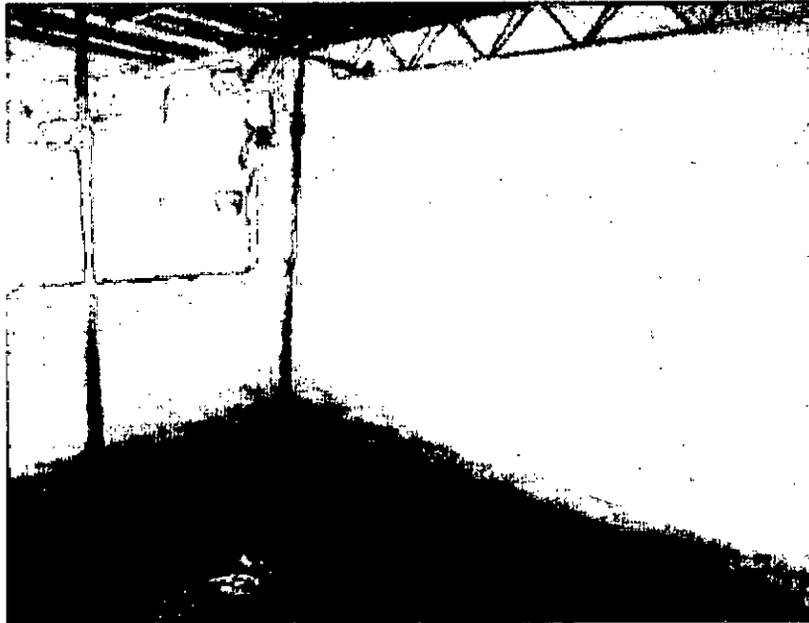
Imágenes 31 y 32. Estado de la vivienda durante la construcción realizada por la Demandada. Fotos tomadas del expediente, correspondientes al avalúo de "Bancol Inmobiliaria" aportado por la Demandada. Ahí iniciaron aceleradamente los daños a los muy buenos acabados que tenía la vivienda.

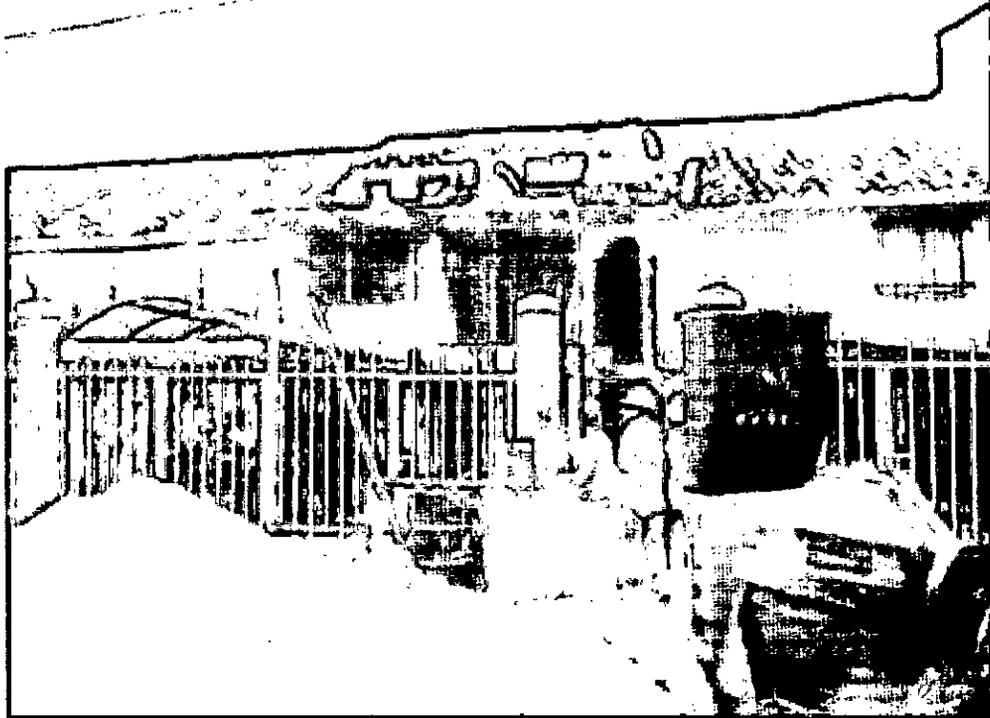
Imagen 34. Estado de la vivienda durante la construcción realizada por la Demandada. Fotos tomadas del expediente, correspondientes al avalúo de "Bancol Inmobiliaria" aportado por la Demandada. Formaleta para la construcción de la losa del piso 3
