**RADICADO: 050013103010-2021-00086-00**

INFORME INVESTIGADOR DE LABORATORIO  
RECONSTRUCCIÓN DE ACCIDENTES DE TRÁNSITO

Numero Único de Noticia Criminal / 664006000064201800512  
Referencia: solicitud de análisis No N° S-2019 – 00042 / UBIC – MEPER del 05/06/2019.

Realizar reconstrucción analítica y animación del accidente de tránsito de la referencia. 664006000064201800512

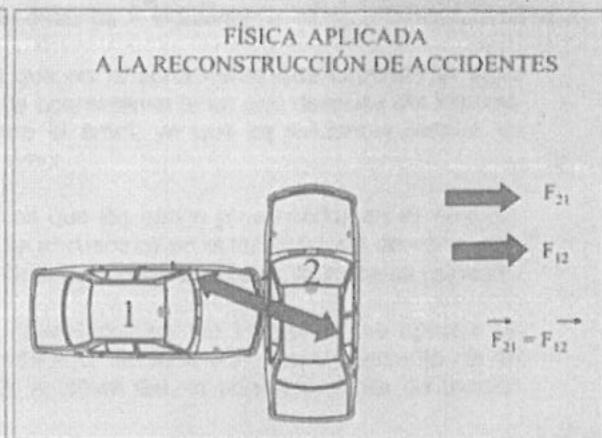
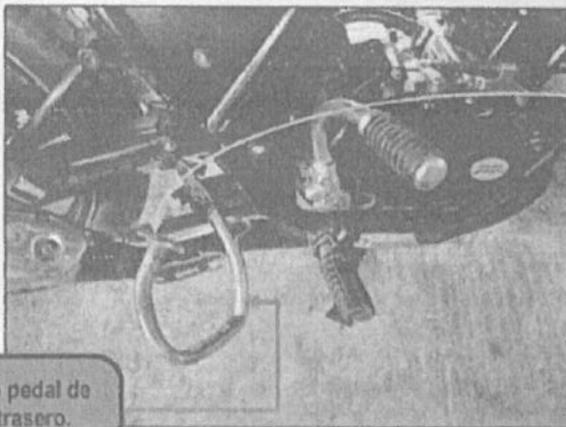
Palanca o pedal de frenos trasero.

**Acción y Reacción:** En las anteriores imágenes encontramos el punto de impacto crítico entre ambos vehículos, donde se evidencia la manifestación de la tercera ley de Newton, donde el vehículo tipo automóvil posiblemente en estado de reposo es impactado de manera severa en la parte del ring de la rueda trasera derecha y en el neumático; presentando este un cercenamiento de un fragmento, aparentemente ocasionado con la palanca o pedal de frenos trasero de la motocicleta, el impacto es evidente entre estas piezas por la deformación que presenta este componente mecánico y la cinemática de cómo se presentaron los daños entre ambos vehículos, sirviendo esta palanca o pedal como un elemento contundente. Se llega a esta conclusión toda vez que tanto los daños en el vehículo tipo automóvil como la palanca o pedal de frenos de la motocicleta se encuentran a una misma altura.

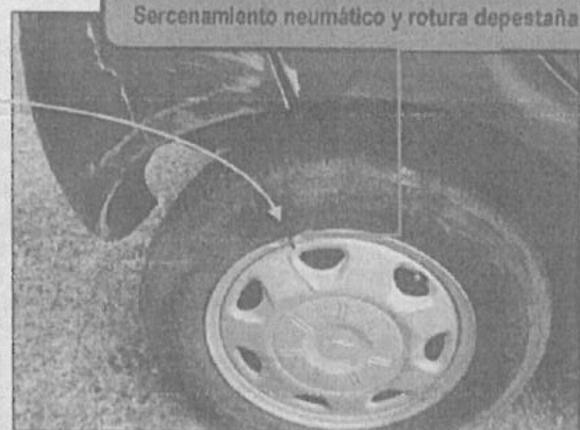
Sercenamiento neumático y rotura de pestaña del ring.

Es de anotar que el rin presenta una rotura en la pestaña exterior, lo que evidencia una absorción de energía (El inicio o detención brusca del movimiento, provoca daño debido a que la Energía NO puede ser creada ni destruida, si no que únicamente cambia de forma), es así que se presenta una secuencia

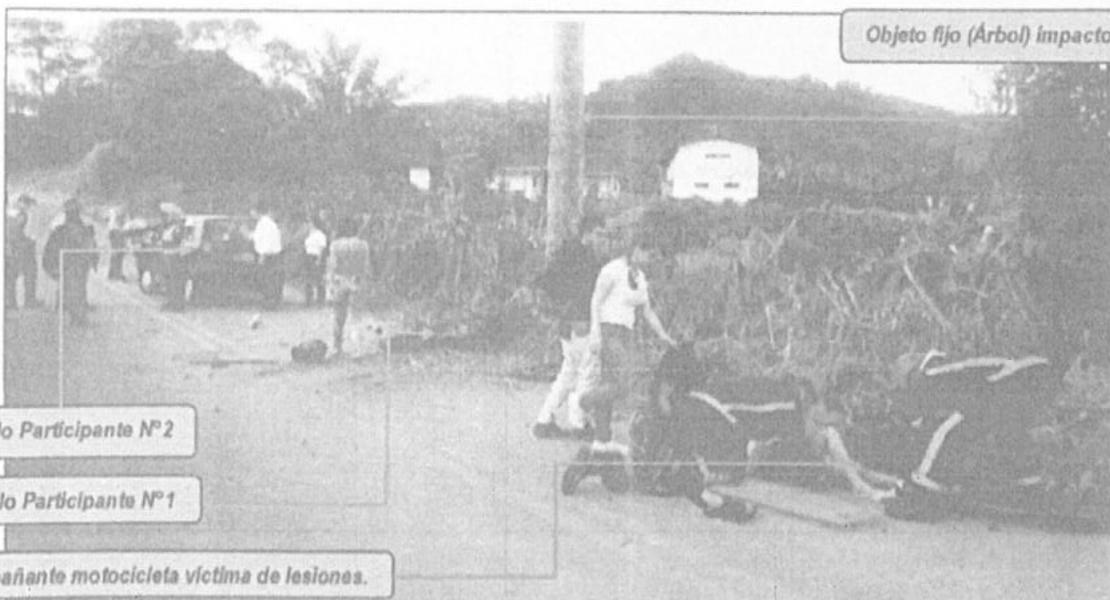
Objeto fijo (Árbol) impacto final.

Fotografía tomada el día de los hechos en la vía La Celia - Balboa sector mirador de San Antonio. Donde se evidencia la ocurrencia de un accidente de Tránsito, Tenemos el vehículo participante N°2 automóvil de placas **DHV-162**, y el vehículo del Participante N°1 motocicleta de placa **JFO-73B**. Además encontramos a la señora Diana Lizet Escobar Buitrago novia víctima fatal quien fue víctima de lesiones.

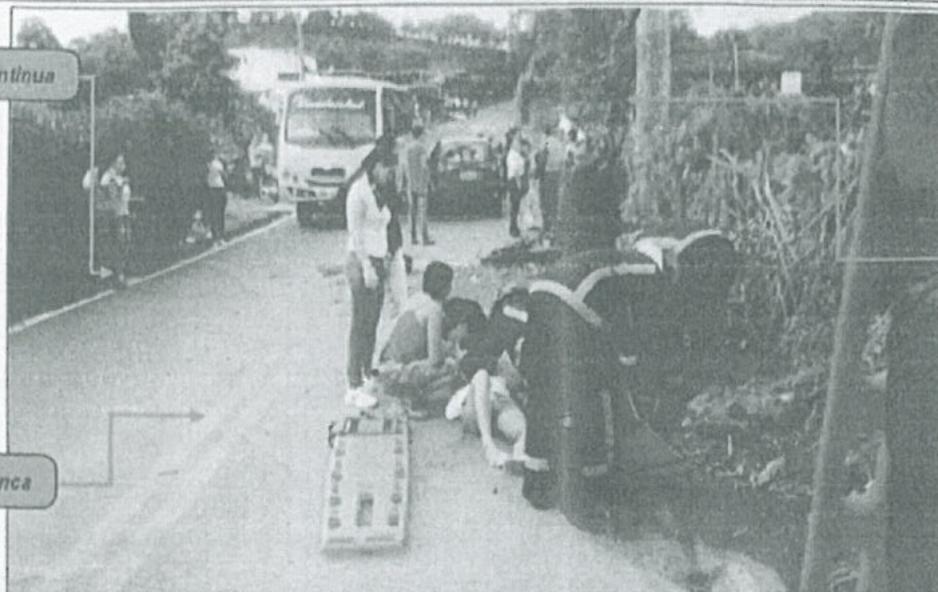
Fotografía tomada el día de los hechos en la vía La Celia – Balboa sector mirador de San Antonio. Donde se evidencia la ocurrencia de un accidente de Tránsito, Tenemos las características de la vía como lo son: una vía de dos carriles en asfalto, es un tramo de vía recto, con doble línea amarilla continua, línea de borde blanca, sin berma circundado por una zona verde con vegetación, con pendiente descendente para la circulación en este caso de la motocicleta.

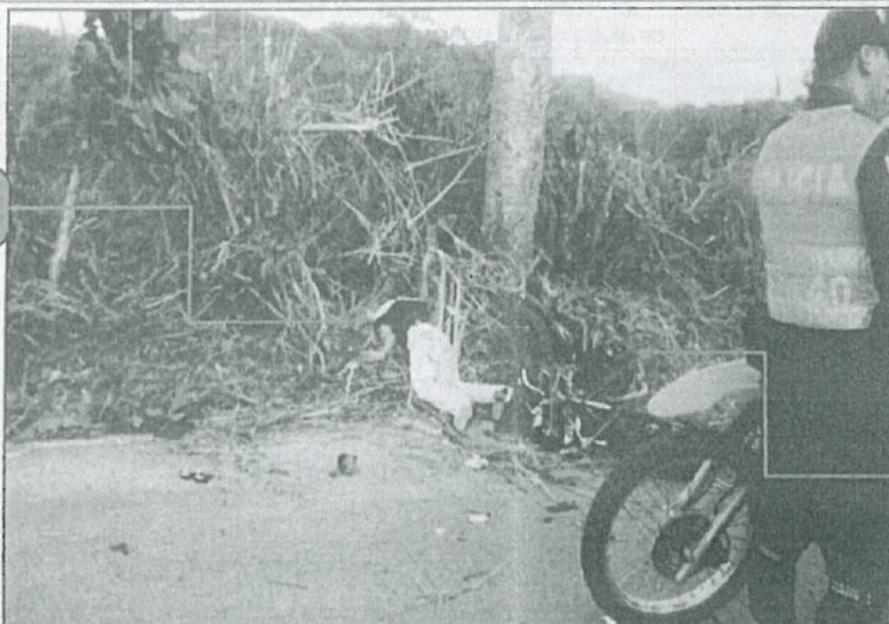
Victima mortal Henry Grajales Restrepo

Motocicleta de placa JFO-73B

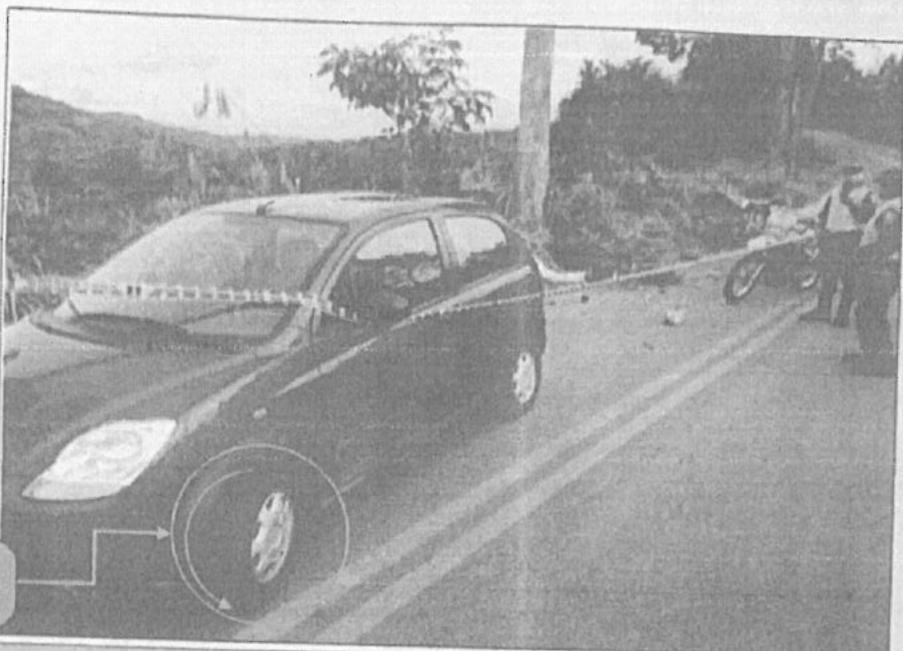
**Fotografía N°5**

Rotacion rueda  
delantera izquierda

Fotografía tomada el día de los hechos en la vía La Celia - Balboa sector mirador de San Antonio. Donde se evidencia la ocurrencia de un accidente de Tránsito, Observamos la posición final sobre el carril derecho de la vía, del vehículo tipo automóvil de placas **DHV-162**, nótese la posición final de la rueda delantera izquierda presentando una rotación hacia el lado izquierdo.

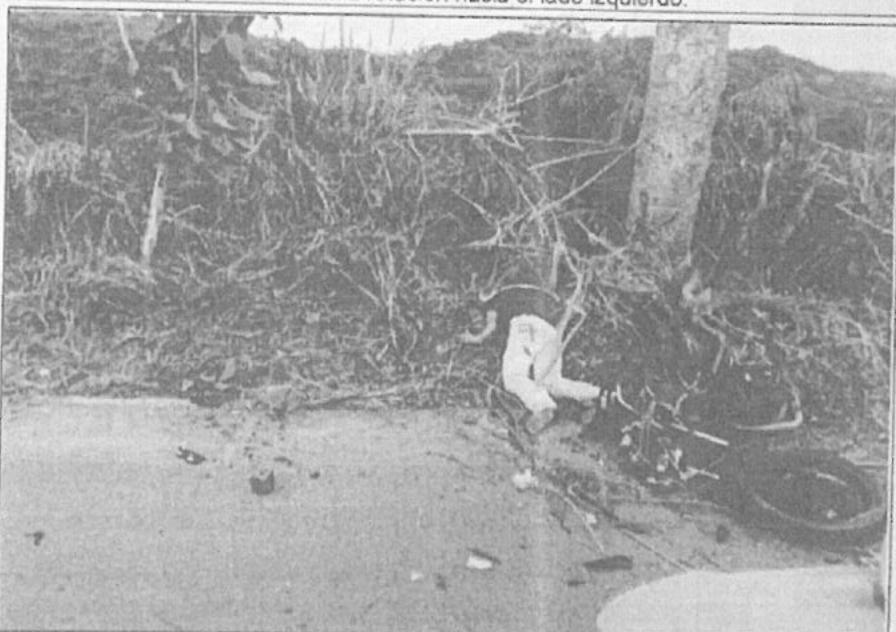
**Fotografía N°6**

Fotografía tomada el día de los hechos en la vía La Celia - Balboa sector mirador de San Antonio. Donde se evidencia la ocurrencia de un accidente de Tránsito, Observamos el conductor de la motocicleta en posición de cubito abdominal sobre la zona verde, quien pierde la vida en los hechos, respondía al nombre de Henry Grajales Restrepo, además observamos la motocicleta en posición de volcamiento lateral derecho.

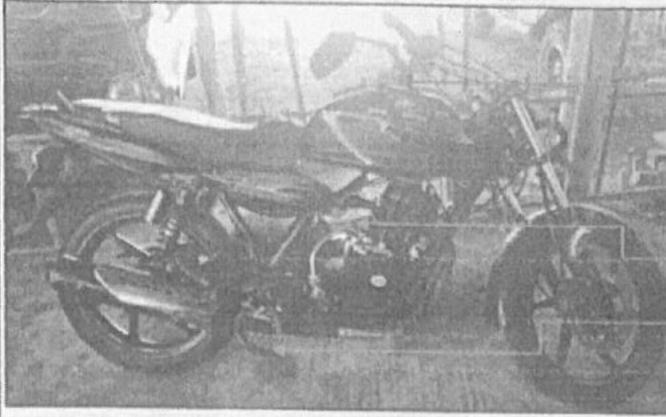
**Fotografía N°7**

Fotografía tomada del vehículo del Participante N°1 motocicleta de placa **JFO-73B**, parte lateral derecha donde se referencia algunos daños, y la parte en que se obtuvo contacto contra el otro vehículo.

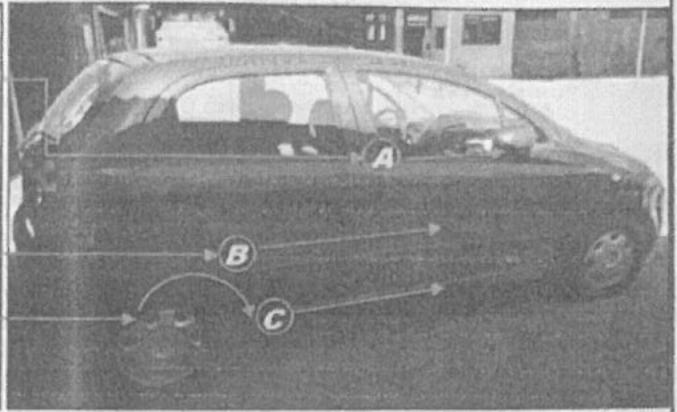
**Fotografía N°8**

Fotografía tomada del vehículo del Participante N°2 del vehículo tipo automóvil de placas **DHV-162**, parte lateral derecha donde se referencia algunos daños, y la parte en que se obtuvo contacto contra el otro vehículo.

Según la altura de los daños se determina el punto de contacto entre la motocicleta y el automóvil.

- A- Se encuentra en la parte más alta de los daños presentados en el vehículo tipo automóvil como lo son rayón de fricción en el paral de la puerta delantera y trasera estos son causados, con el manubrio de la motocicleta igualmente como el desalojo de la luna del espejo retrovisor derecho.

- B- Se observa en el tablero de la puerta delantera y trasera daños como lo son rayones con pérdida de material (pintura) en el vehículo tipo automóvil, probablemente causados con la palanca del cran de la motocicleta.

- C- Sobre el paral inferior o larguero de la cabina o habitáculo del vehículo tipo automóvil encontramos el daño más severo y significativo consiste en un rayón con pérdida de material causado por la palanca o pedal de freno trasero de la motocicleta, que después del peritaje se observa con una deformación severa, a su vez en el vehículo tipo automóvil en el ring presenta una rotura en la pestaña exterior, lo que evidencia una absorción de energía (El inicio o detención brusca del movimiento, provoca daño debido a que la Energía NO puede ser creada ni destruida, sino que únicamente cambia de forma), es así que se presenta una secuencia de sucesos que afectan en mayor parte la trayectoria del vehículo tipo motocicleta debido a la acción y reacción de la energía, al ser este de menor masa y menor tamaño con relación al vehículo tipo automóvil
