**JUZGADO PRIMERO CIVIL DEL CIRCUITO
APARTADÓ-ANTIOQUIA**

**INSPECCIÓN JUDICIAL
(Artículo 236 del Código General del Proceso)**

Acta N° 37

Responsabilidad civil
extracontractual

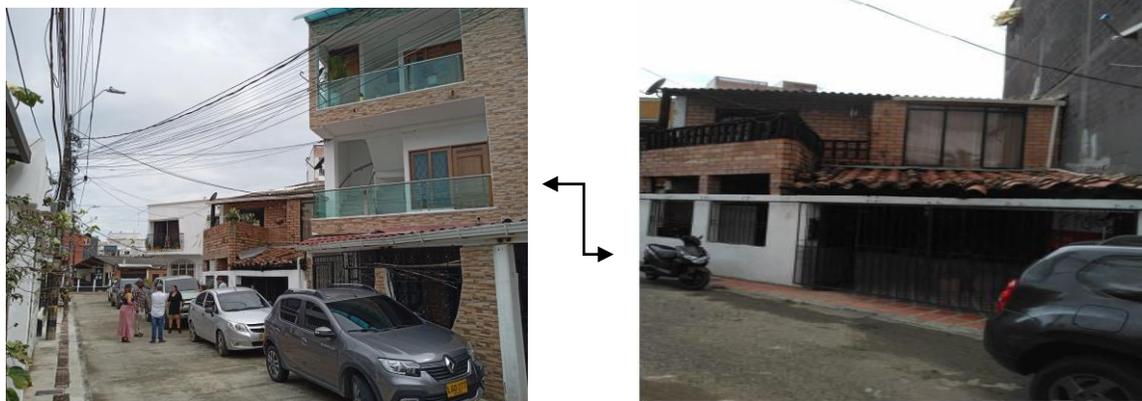
2. REGISTRO FOTOGRÁFICO DEL INMBUEBLE

Apoderada de la parte demandante: Manifestó dejar consignado en la presente acta que la afectación esta al costado de la edificación vecina y que en el piso de primer nivel no se evidencia el daño como se evidencia en el piso de nivel dos y nivel tres. Así mismo la copropietaria Olga Ivonneth Henao Molina y el señor Diego Alonso Aranzazu Cardona hicieron unos arreglos provisionales al bien inmueble.
