INFORME TECNICO
DE OBRA

PROYECTO:
CONSTRUCCION DE CASA
B-6 CAMINO DE LA ARECA
CONDOMINIO CAMPESTRE
EL PASO
GIRARDOT

CONTRATO No.
015 de Mayo de 2015
DEPARTAMENTO
CUNDINAMARCA

Ing. GERMAN RODRIGUEZ OLIVEROS
MATRICULA PROF: 25202119933 CND

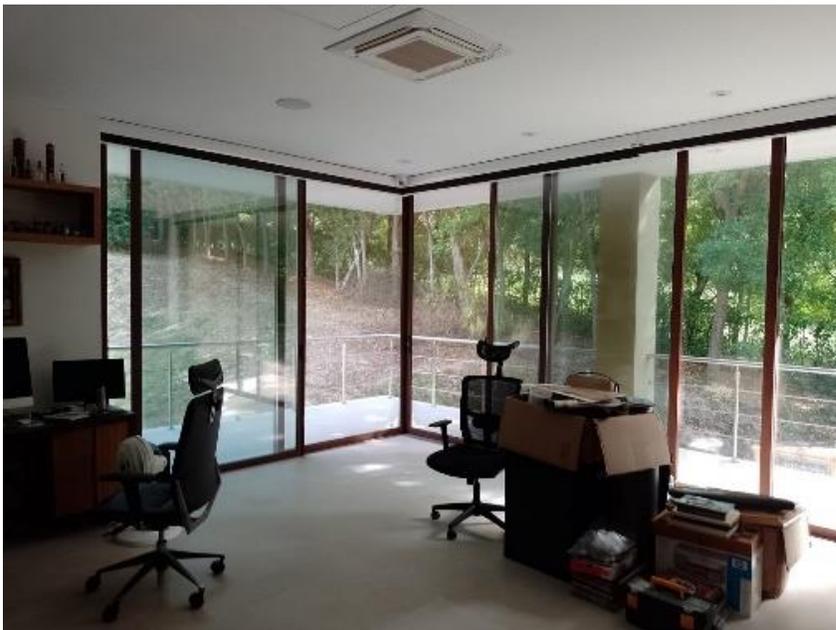
ALUMINIO ENCONTRADO EL DIA DE LA VISITA OTRA CLASE DE ALUMINIO

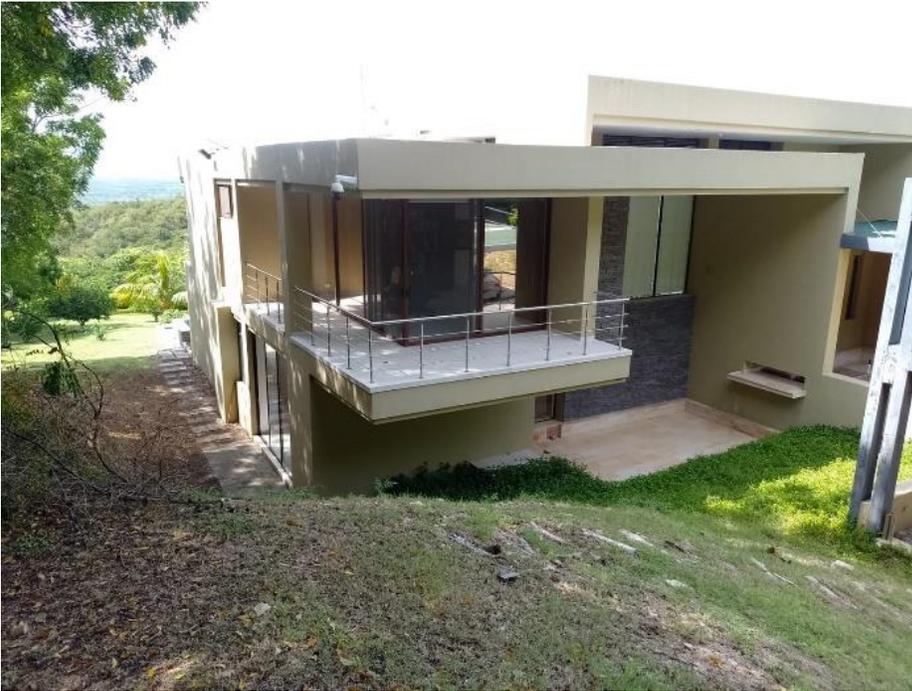
REGISTRO EL DIA DE LA VISITA SE OBSERVA OTRA CLASE DE ALUMINIO

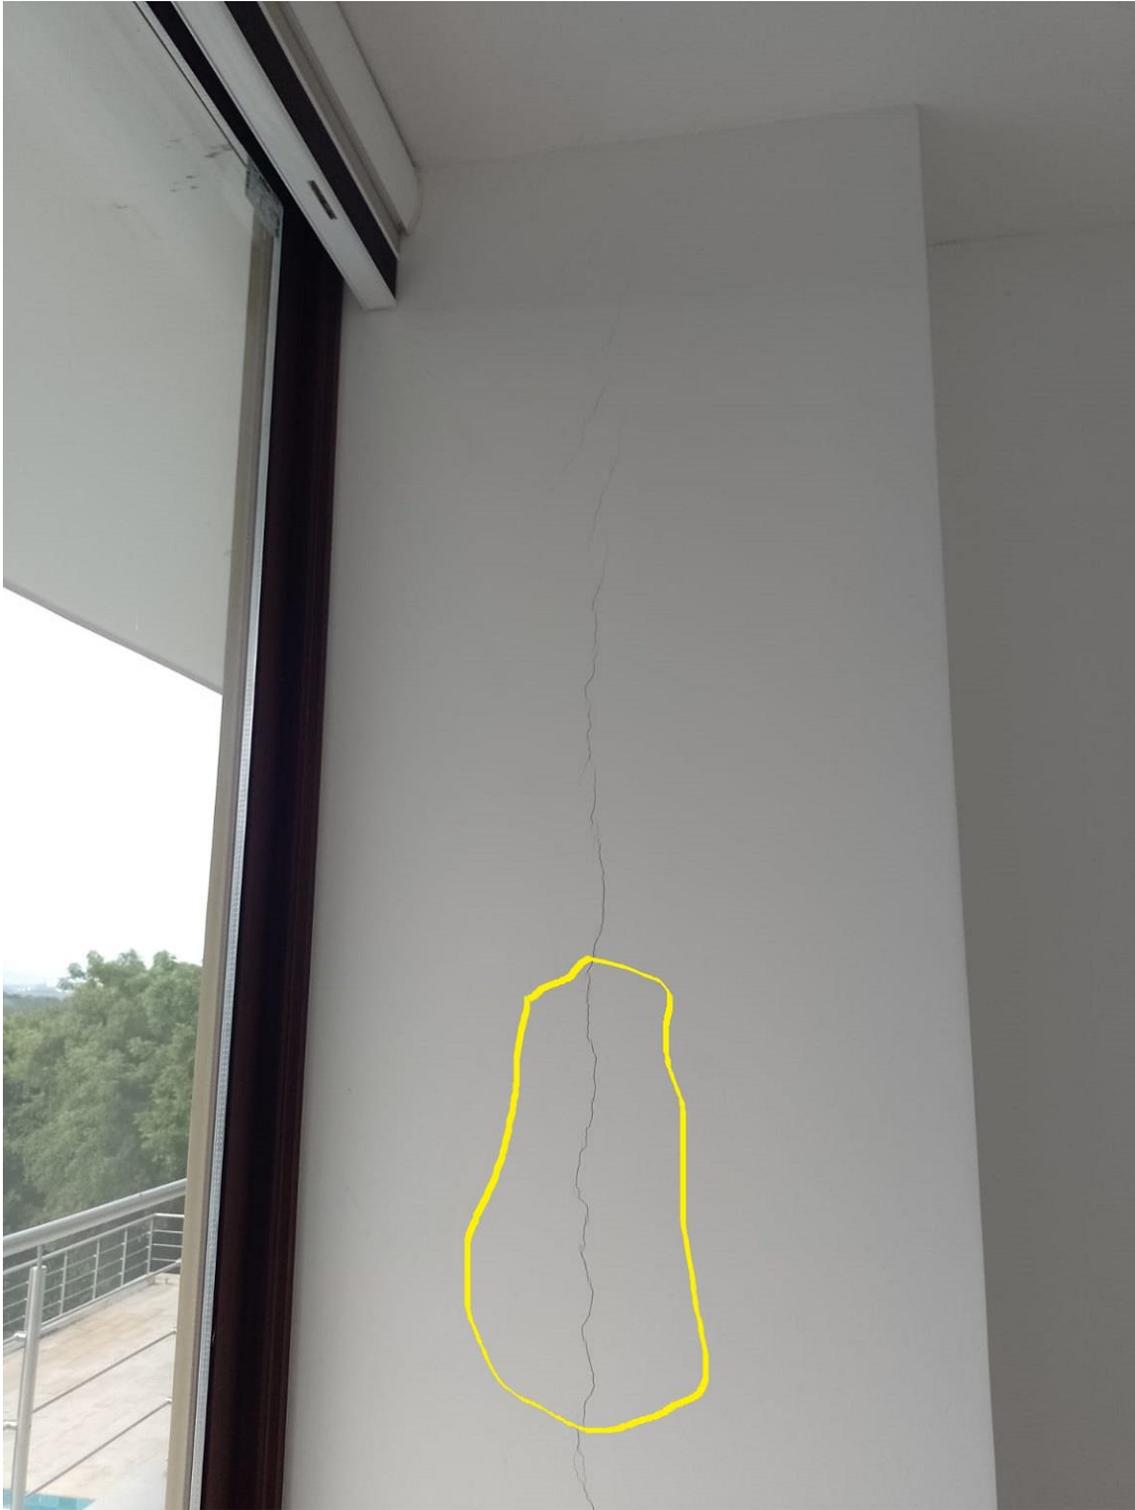
- 3) el pañete si fue el adecuado. Se utilizaron los materiales convencionales para esta actividad cemento, arena y agua Las afectaciones de fisuras en los muros en un área de más de 350 m² por nivel no representa al 0,1 % del total del área.

Lo que indica que estas fisuras se pudieron ocasionar por las altas temperaturas de la región la cual afectan la composición de los materiales en el momento de la aplicación del pañete. En esta zona del país la temperatura es de más de 30° grados centígrado, por lo tanto, la evaporación es mayor haciendo que al enfriarse la mezcla, la contracción del hormigón (retracción del fraguado) ocasione las fisuras.

FISURA EN EL MURO REGISTRO DIA DE LA VISITA

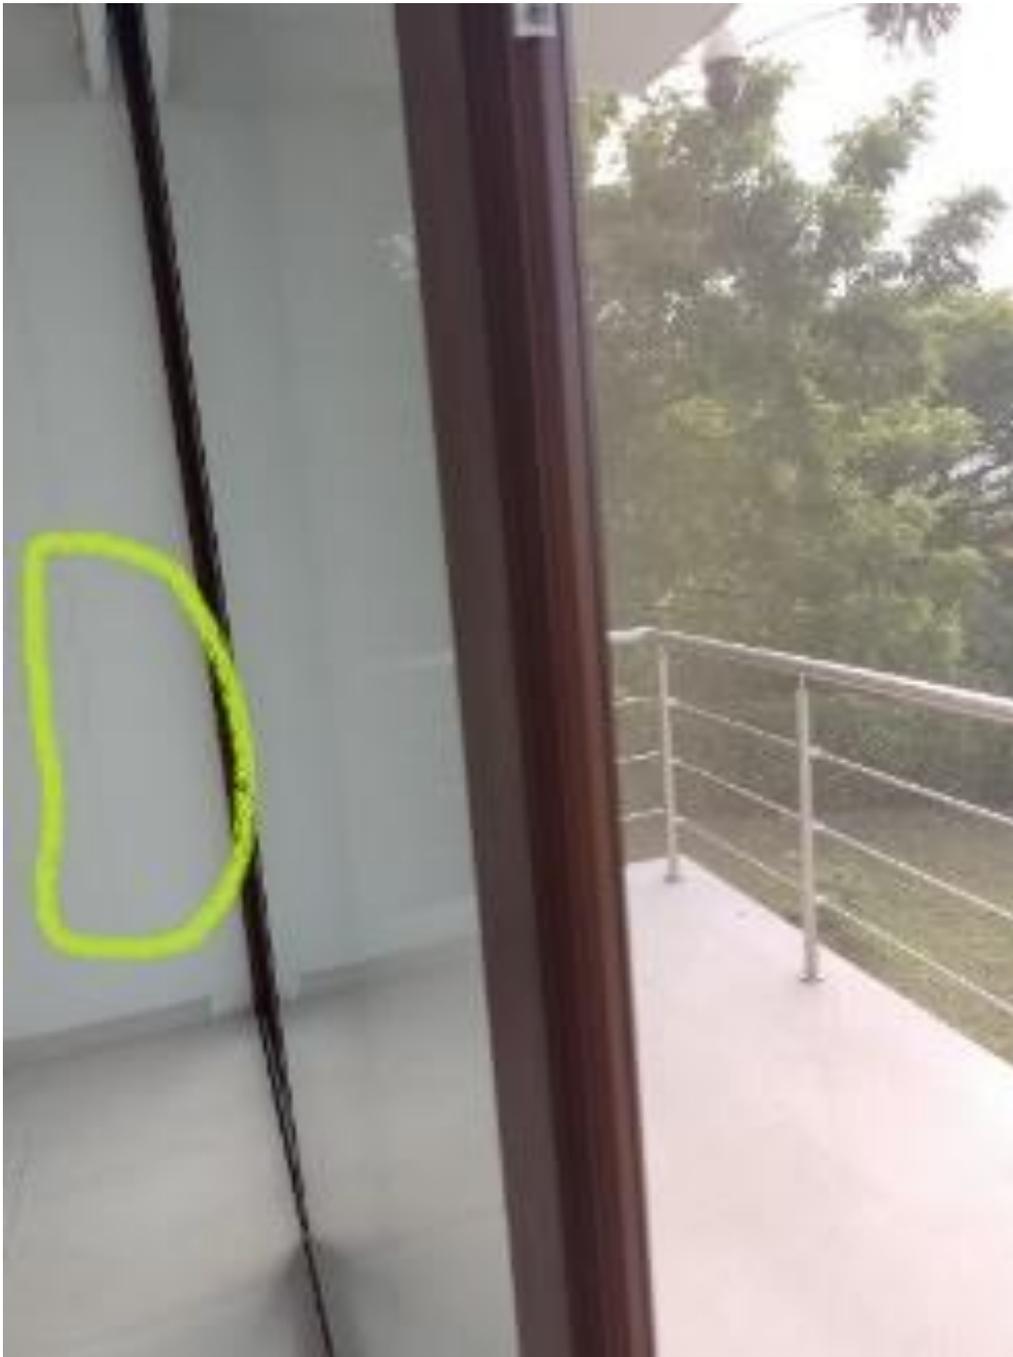
FISURA EN EL MURO DIA DE LA VISITA

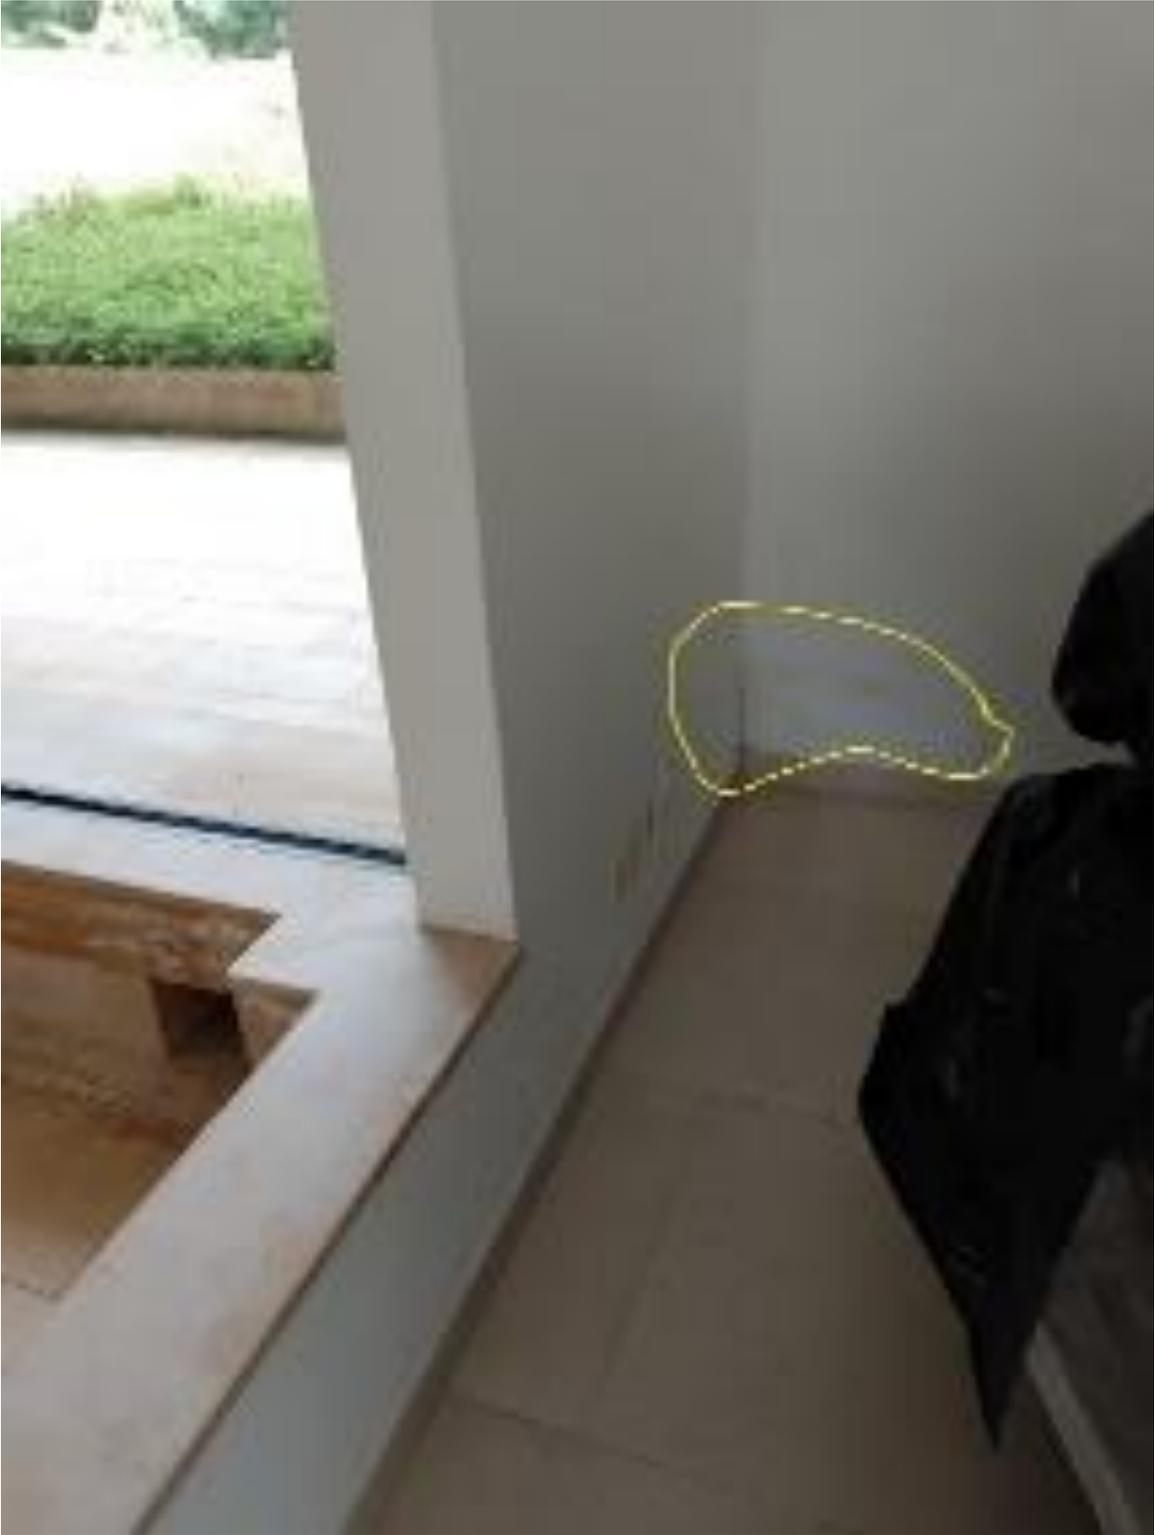
En la visita se observó un manchón de color amarillento en el muro contiguo a uno de los espejos de agua sin poder apreciar su procedencia los espejos de agua se encuentran vacíos.

HUMEDAD MURO ESPEJO DE AGUA EL DIA DE LA VISITA

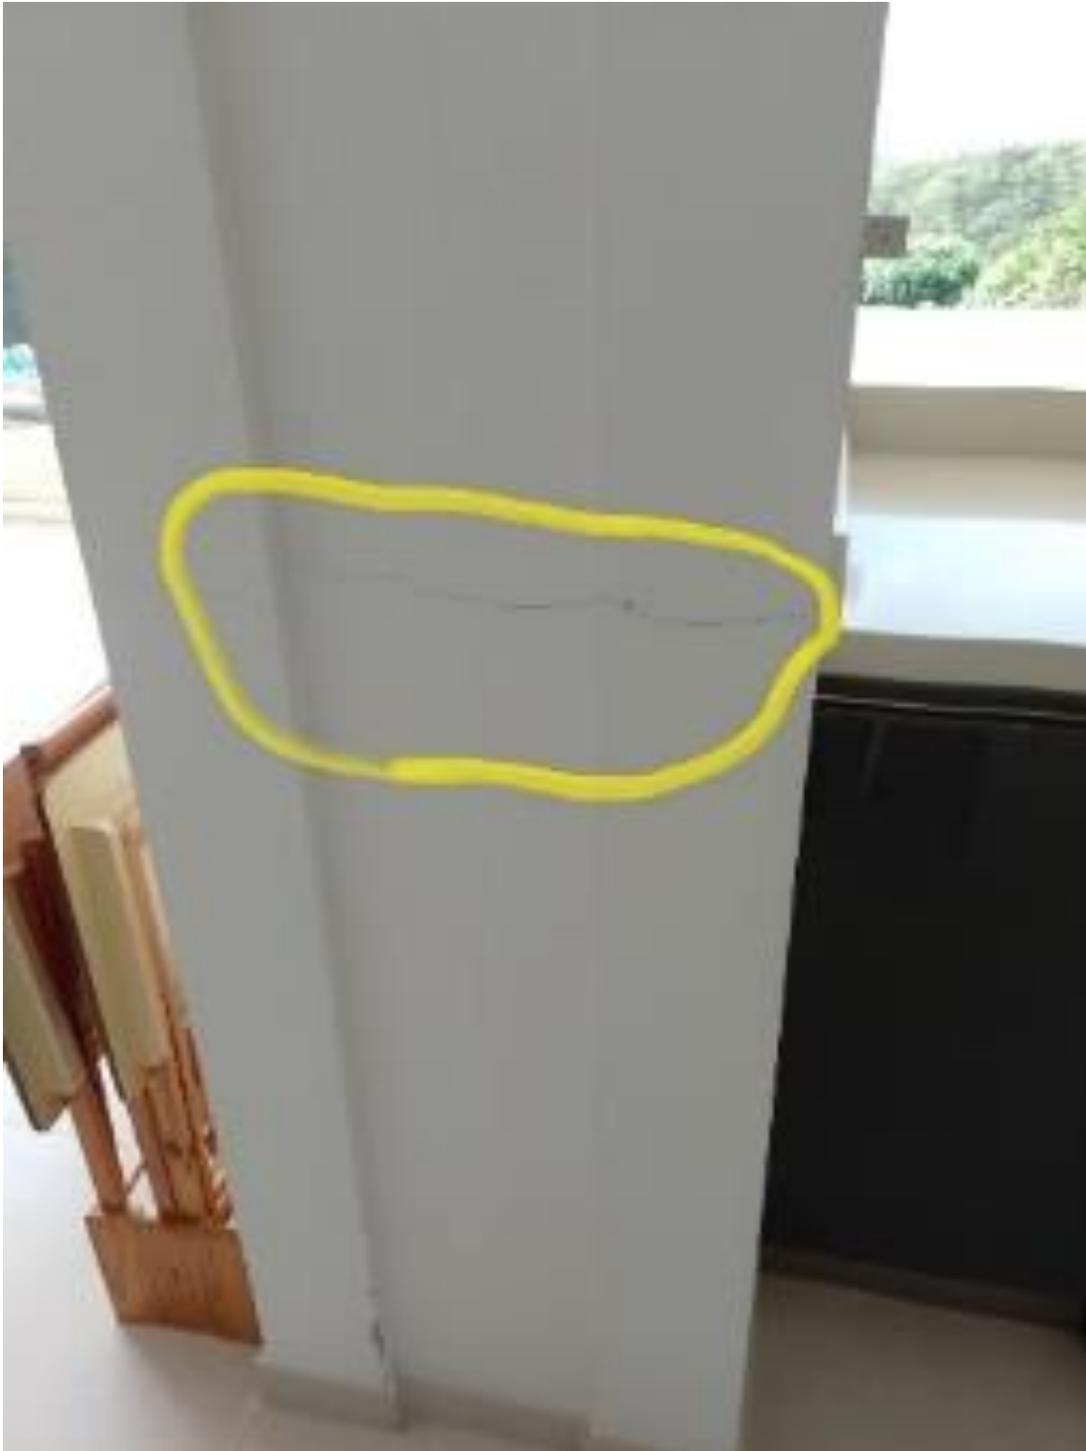
FISURA EN LA COLUMNA DE LA COCINA EL DIA DE LA VISITA.

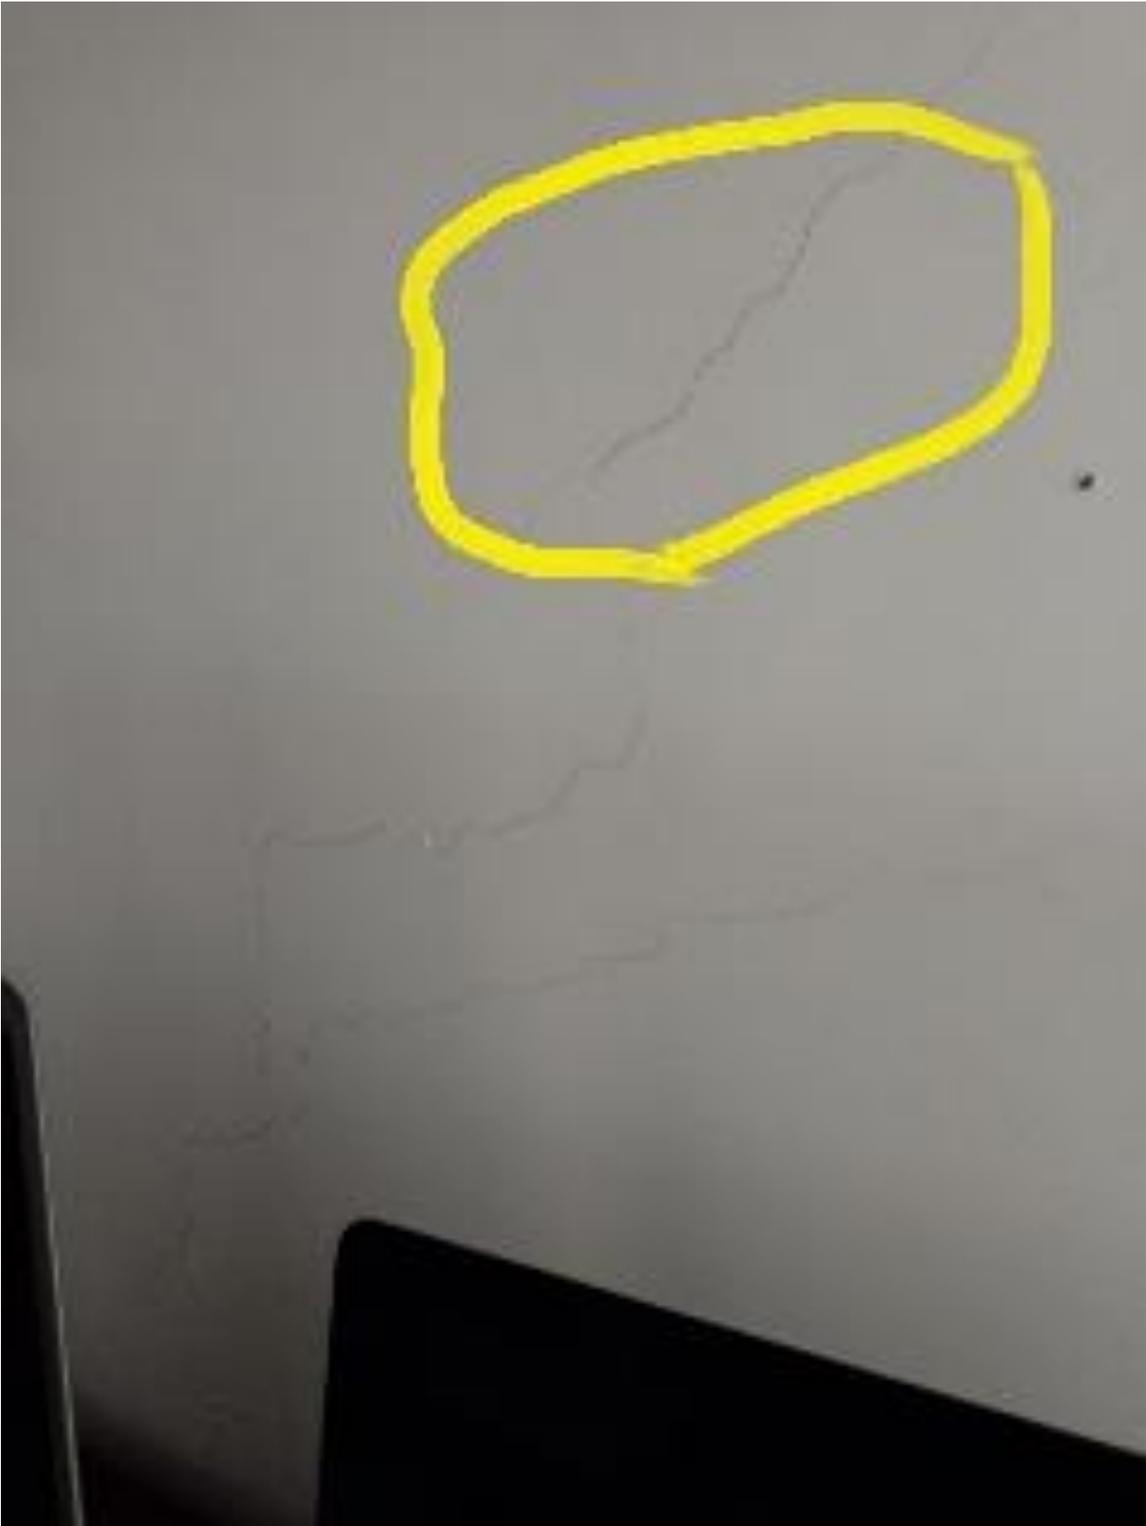
FISURA EN EL ESTUDIO EL DIA DE LA VISITA.

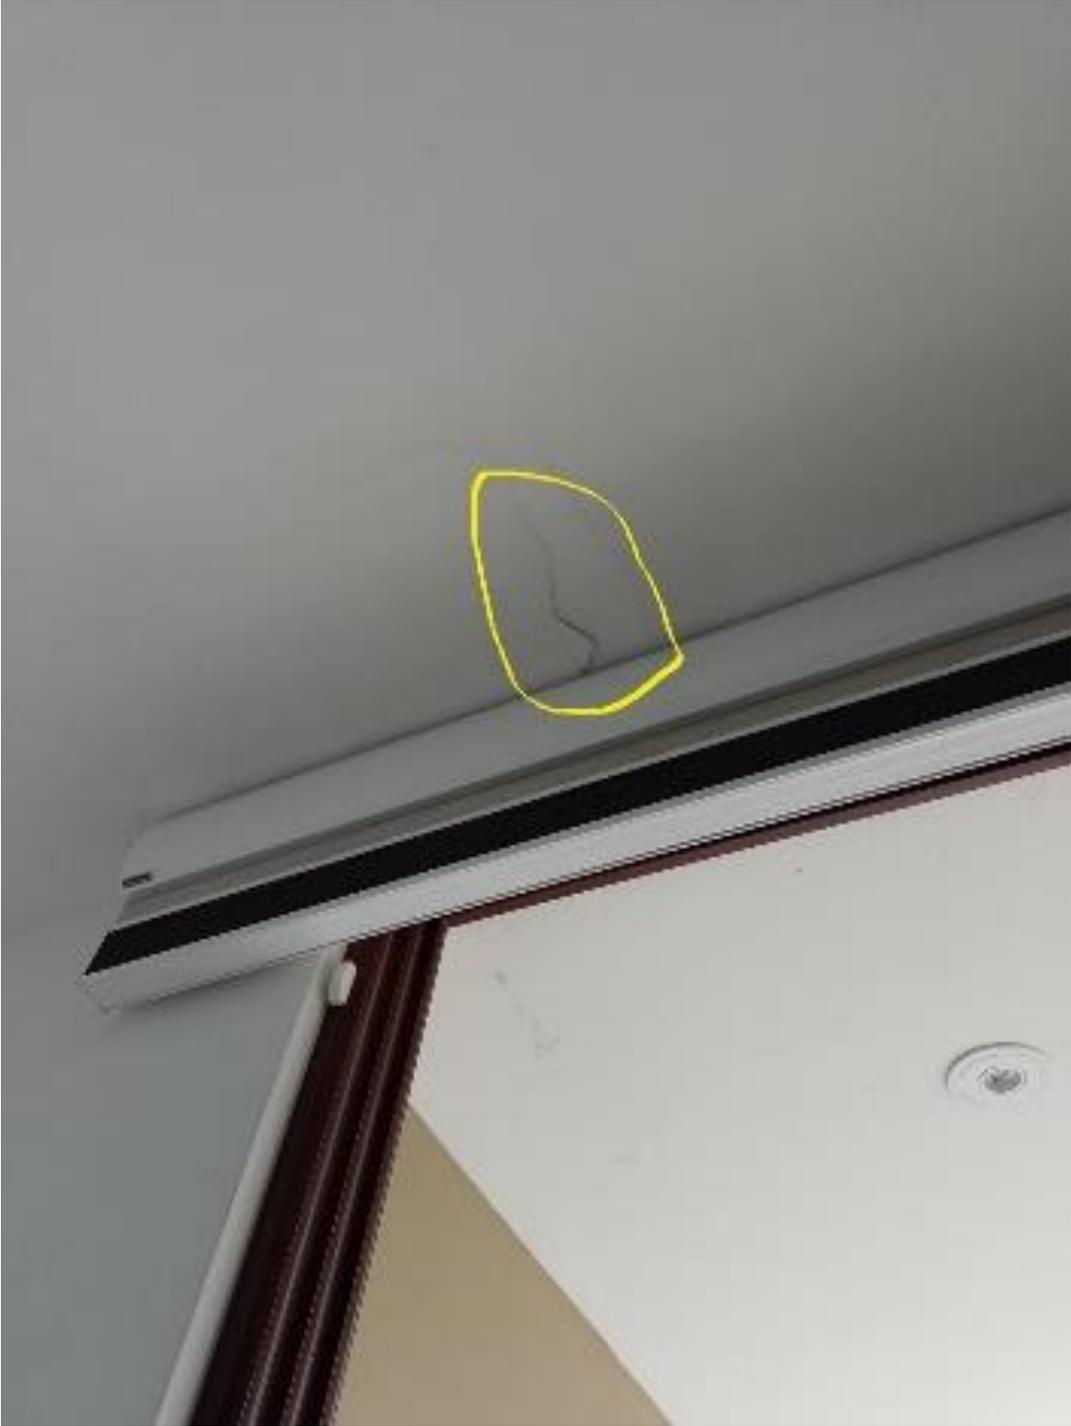
FISURA EN EL CIELO RASO DIA DE LA VISTA

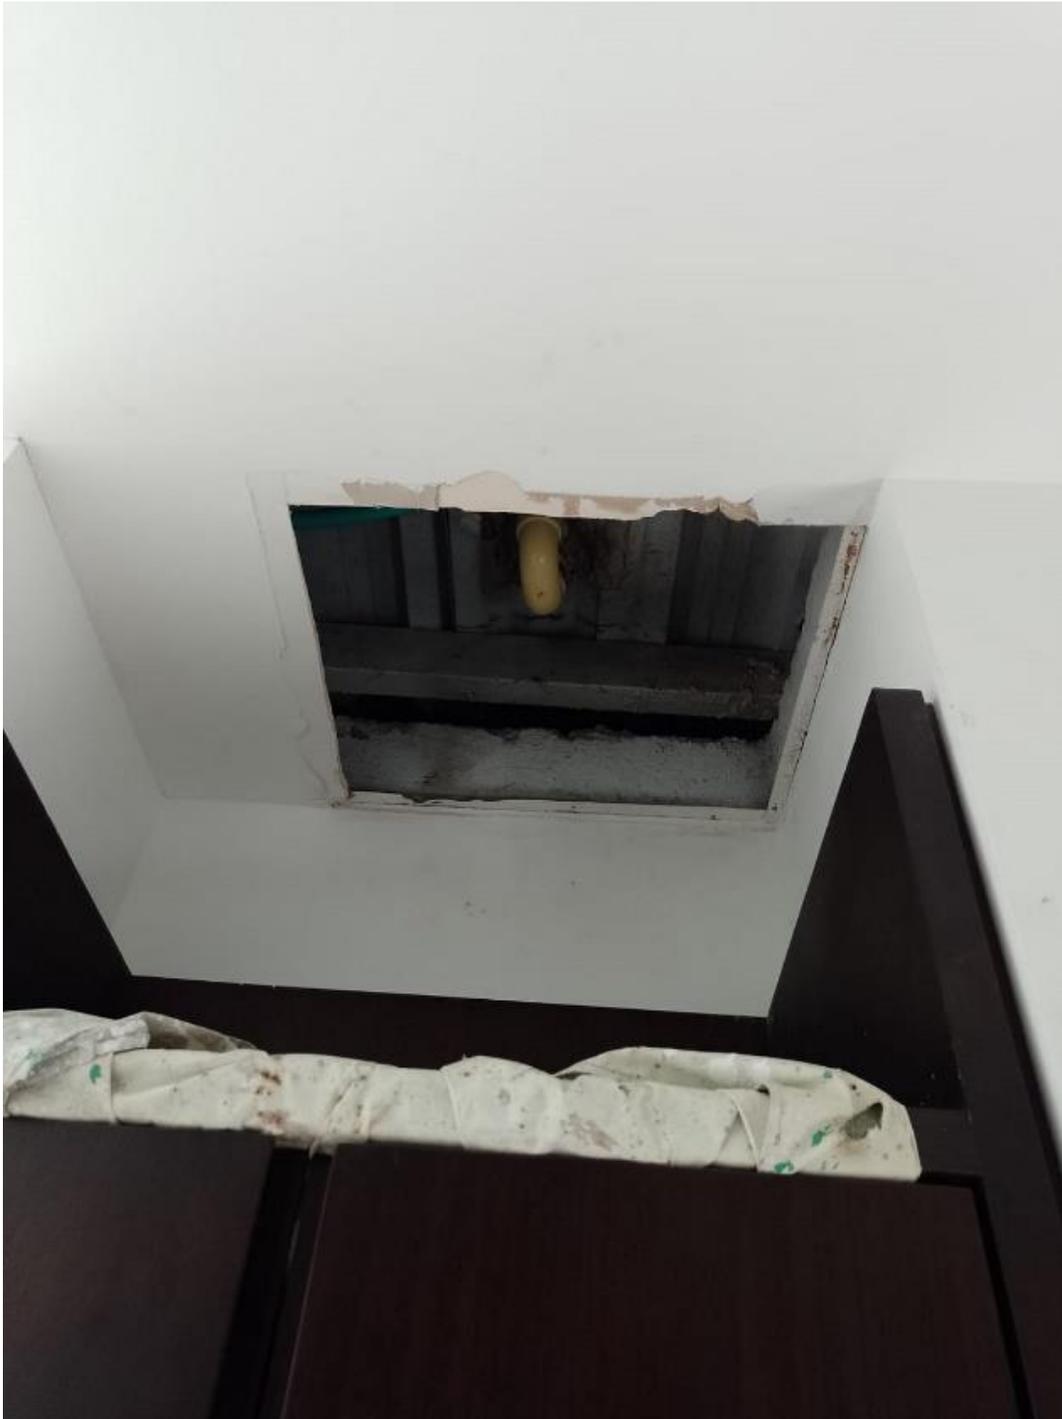
En el cielo raso un escape por uno de los accesorios en el baño del nivel superior afecto el cielo raso del baño del nivel inferior. El registro fotográfico muestra la instalación del manto de impermeabilización en la cubierta

REPARACION EN AL BAÑO DONDE ESTAN LAS ALCOBAS POR GOTERA EN EL BAÑO DE ARRIBA DIA DE LA VISITA

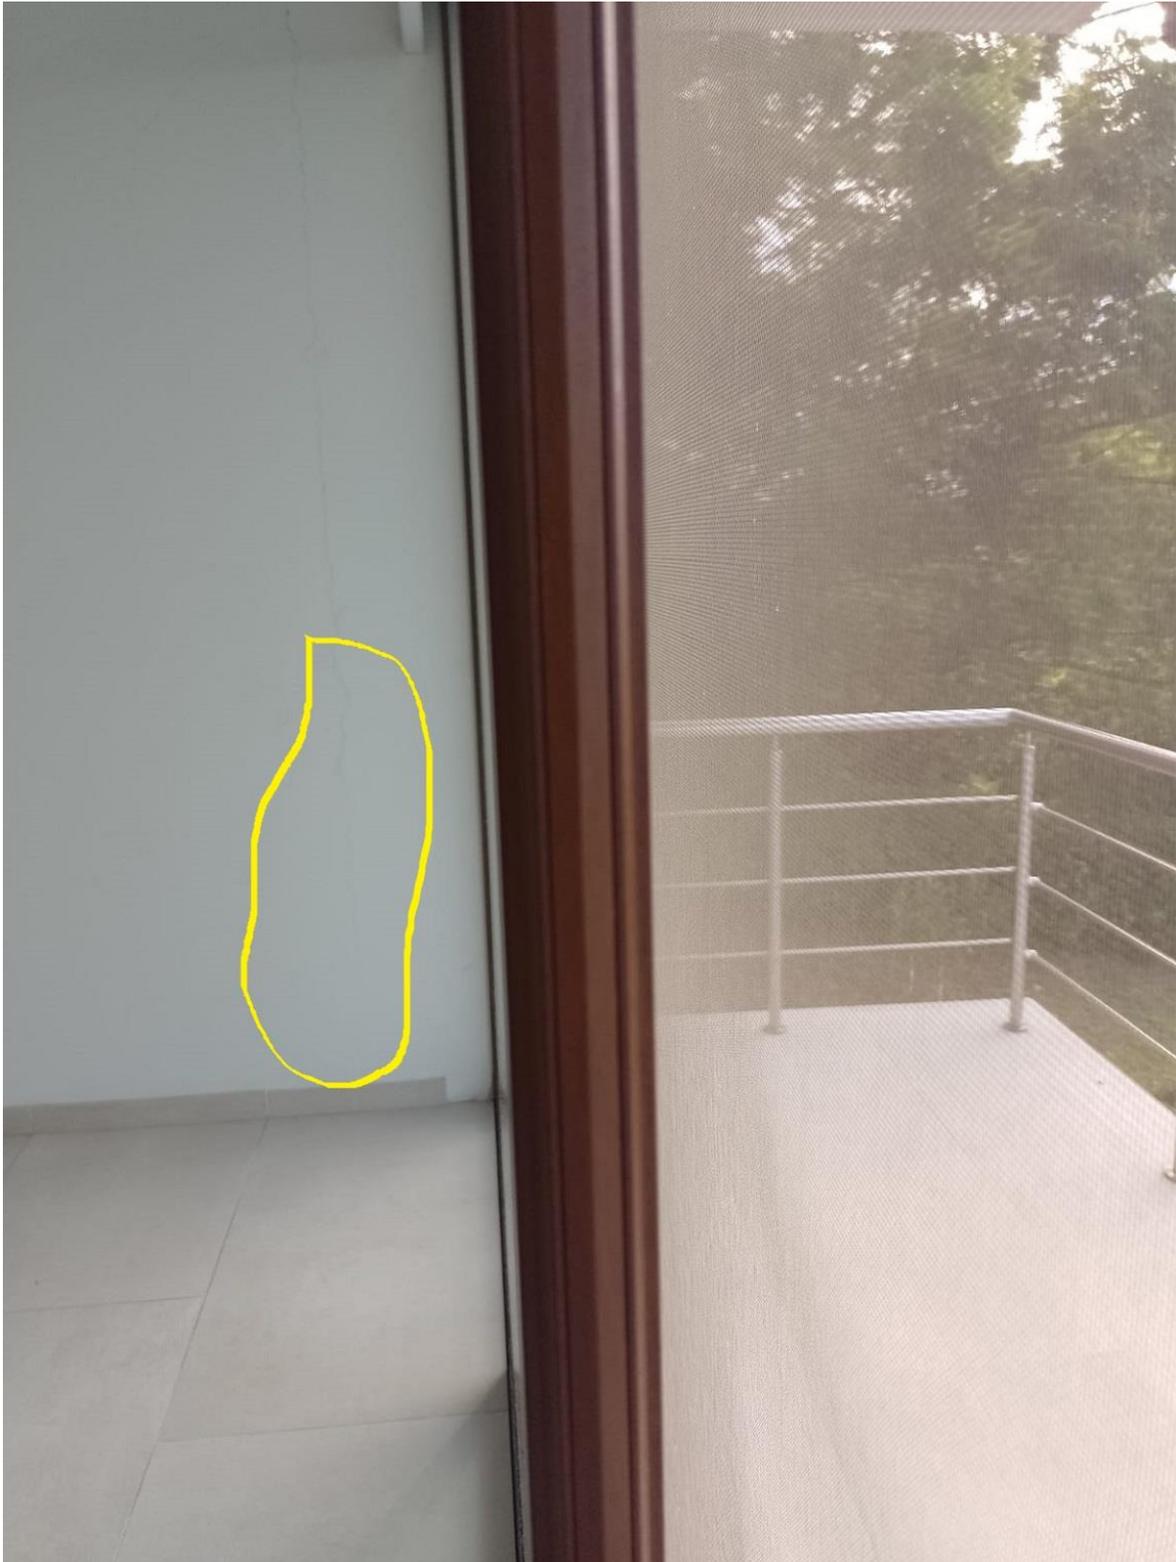
Fisura imperceptible registro día de la visita

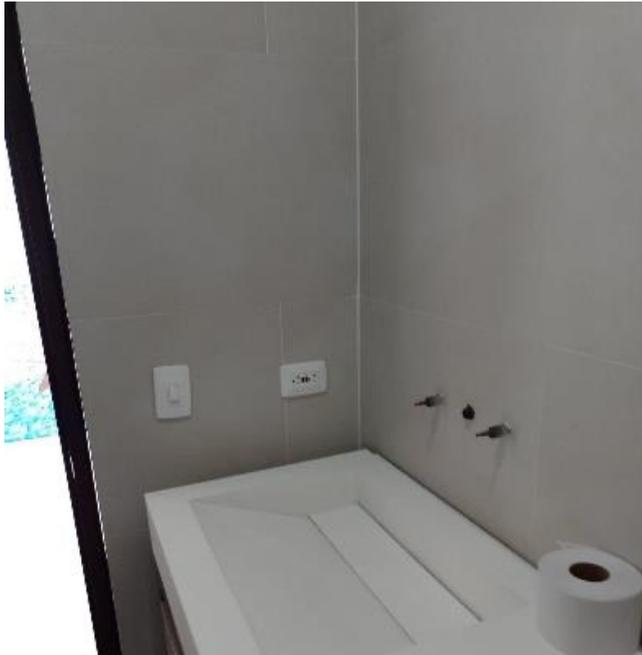
FALTAN LAS POMAS DE LOS REGISTROS REGISTRO DIA DE LA VISITA
