JUZGADO PRIMERO CIVIL DE CIRCUITO

REPORTE DE INICIACIÓN DE CASO No. 17229

Accidente número: 24959

Lugar: Carrera 3 con calle 13, Pereira (Risaralda)

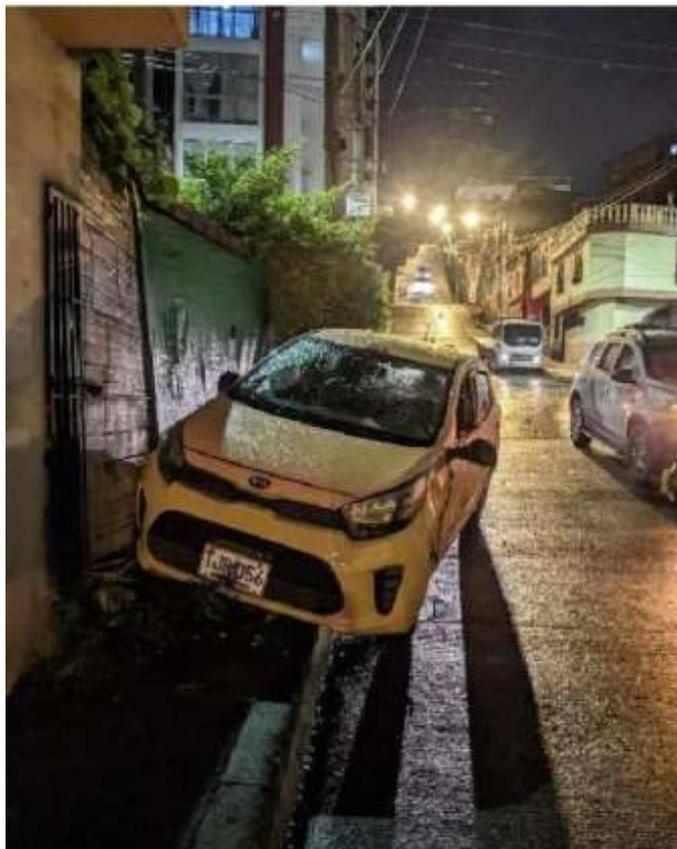
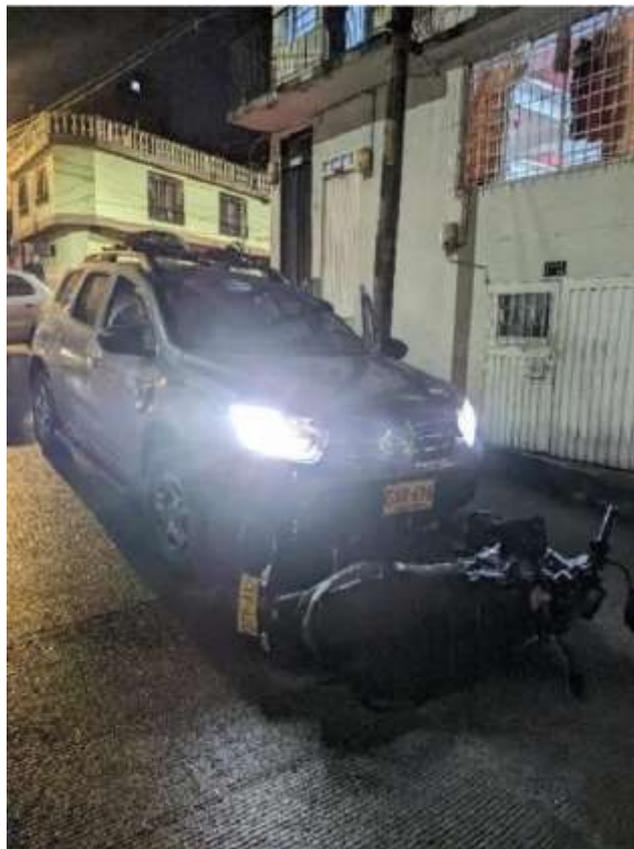
Posiciones Finales

Hipótesis: Teniendo en cuenta las evidencias analizadas se puede establecer que el siniestro queda en investigación ya que de manera preliminar se observa una posible responsabilidad compartida, teniendo en cuenta que por la vía por la cual se desplazaba el vehículo tipo taxi se evidencia señal reglamentaria SR 01 (PARE) y por los daños presentados en los vehículos y las posiciones finales de los involucrados se presume un posible exceso de velocidad por parte de la motocicleta ya que el siniestro se presenta en una intersección donde la velocidad máxima de desplazamiento permitida es de 30 km/h.
