INFORME TÉCNICO DE DICTÁMENES PERICIALES

CESVI COLOMBIA
Centro de Experimentación y Seguridad Vial Colombia

Compañía solicitante:
SEGUROS GENERALES SURAMERICANA

Bogotá D.C. MARZO 2021
Consecutivo Interno: 5745

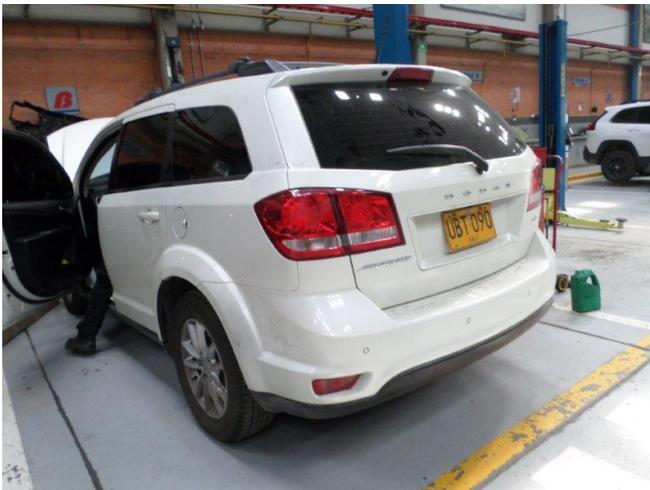
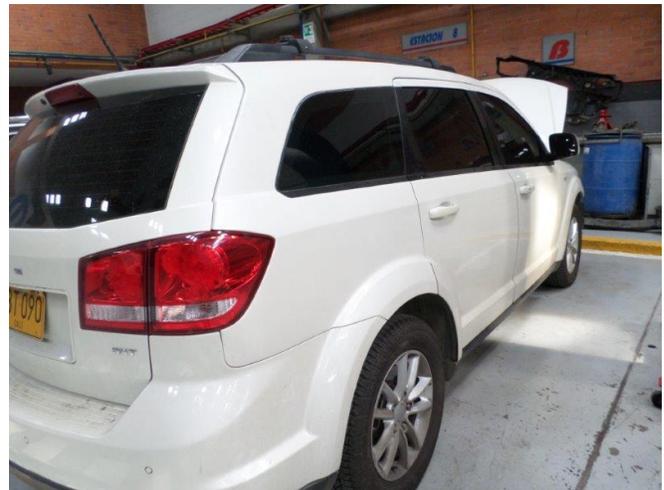
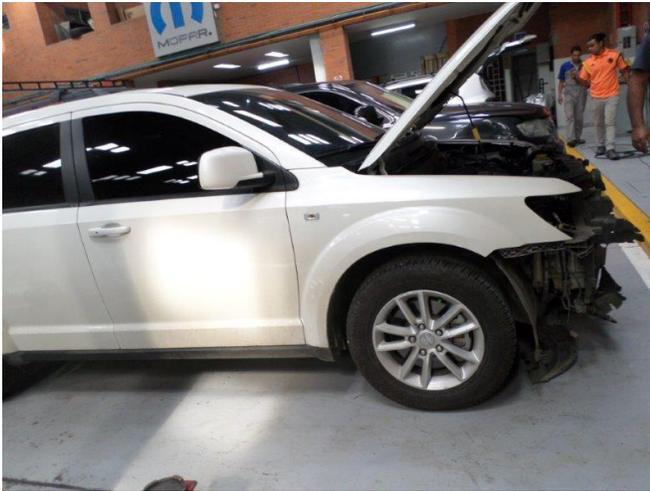
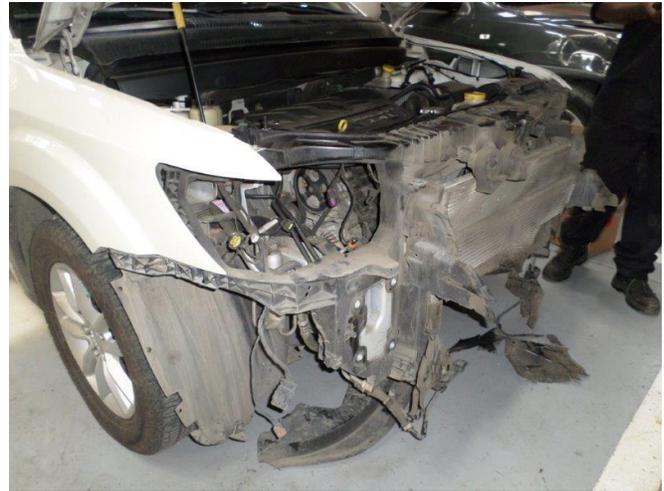
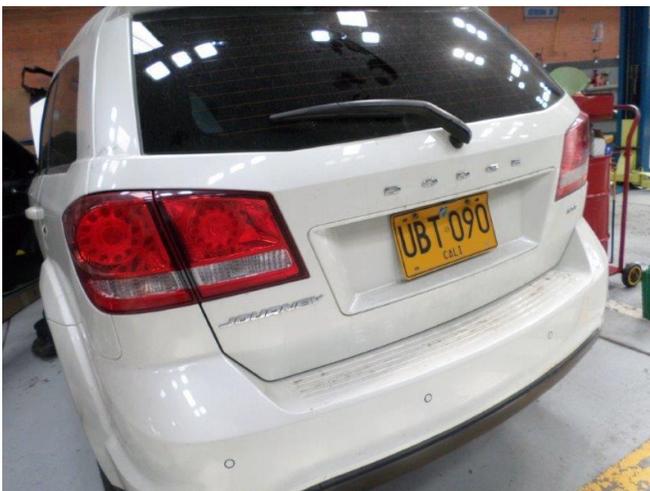
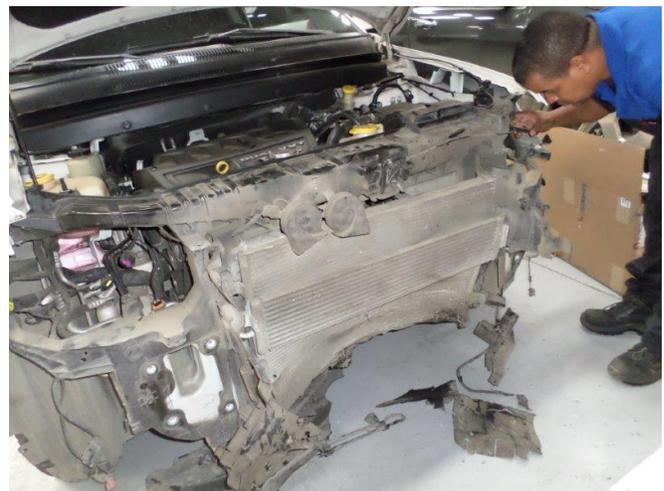
Imágenes No. 3 – 8. Estado del vehículo.

Acorde a las imágenes e información enviada por la compañía se evidencia que el vehículo se encontraba en un puesto de producción del taller, donde se identifica que se presenta un evento de colisión fuerte en la parte delantera central del vehículo.

Al detallar la carrocería se verifica que se encuentra en condiciones normales y la equidistancia entre los componentes fijos y móviles de los conjuntos constitutivos es adecuado.

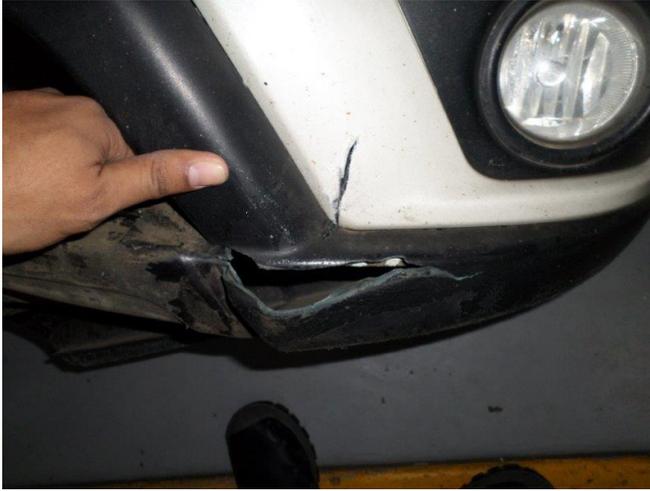
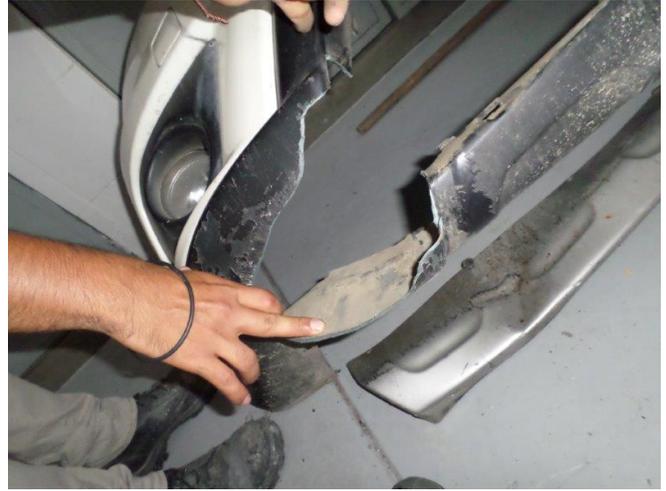
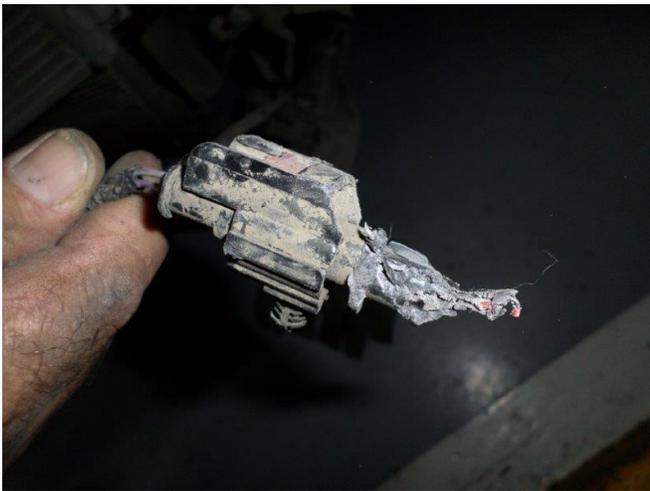
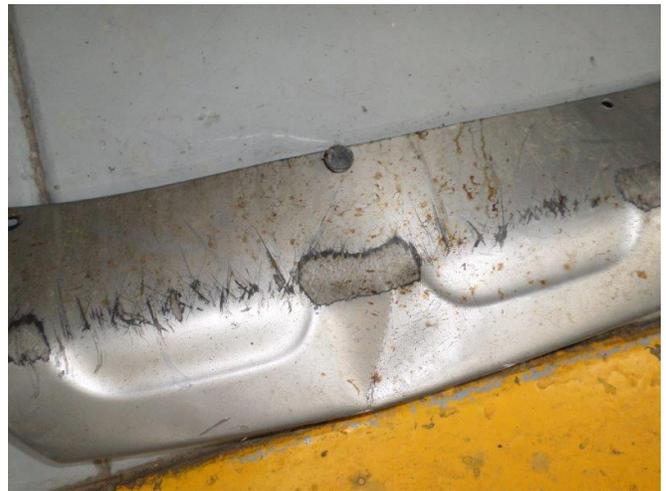
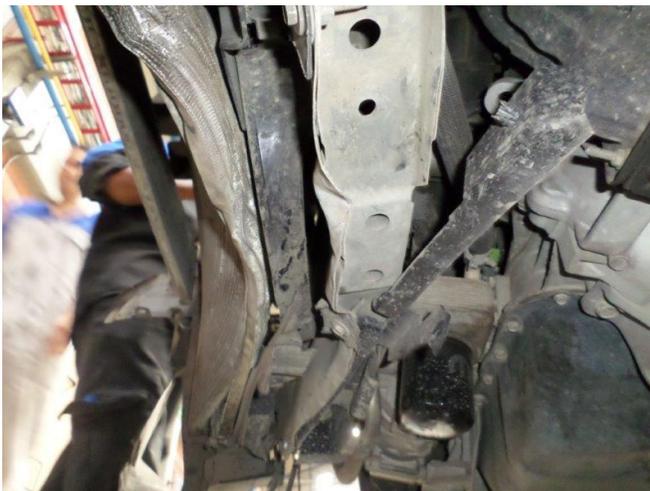
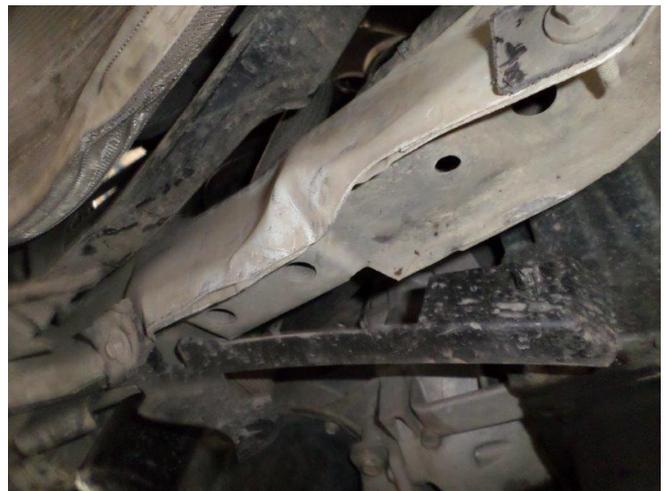
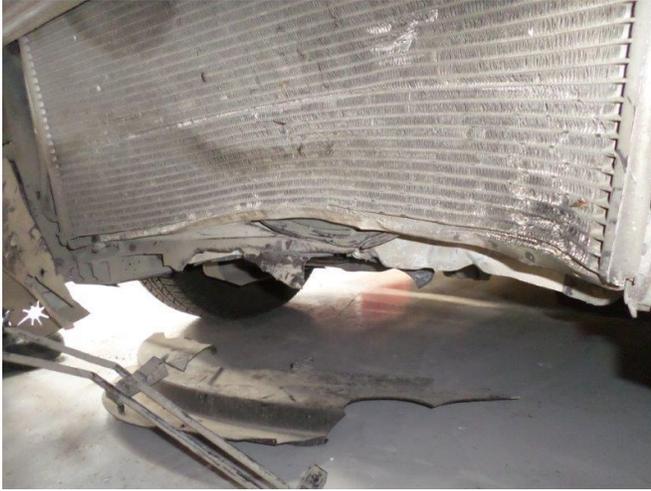
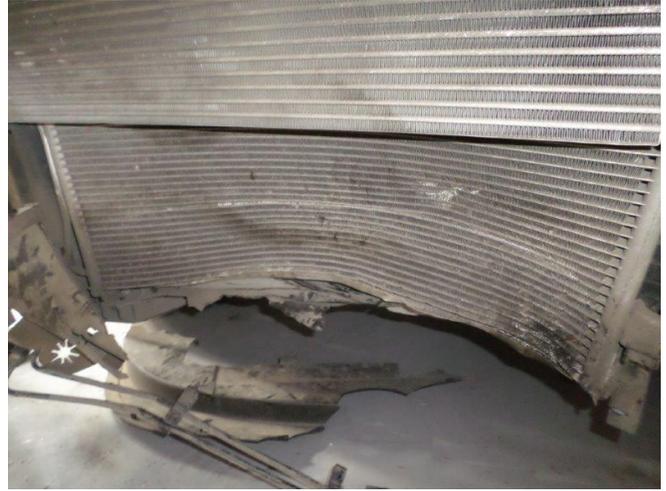
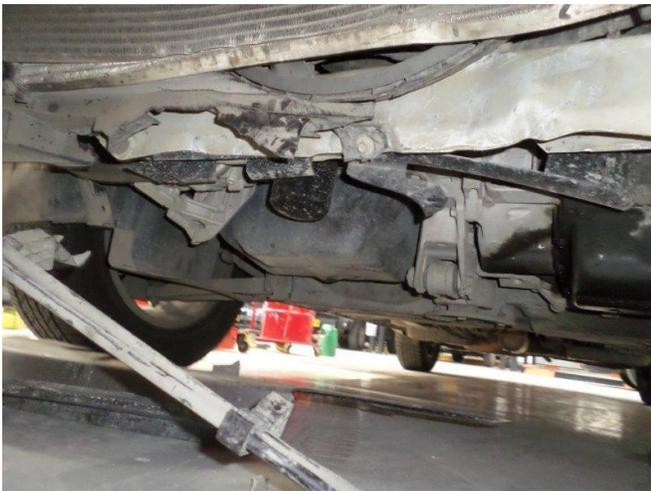
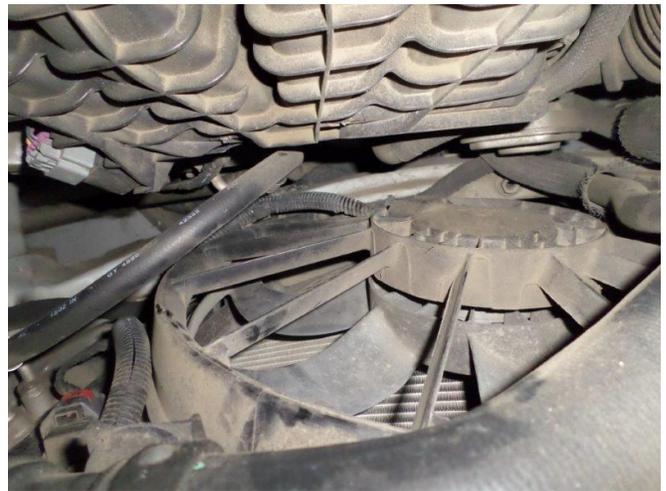
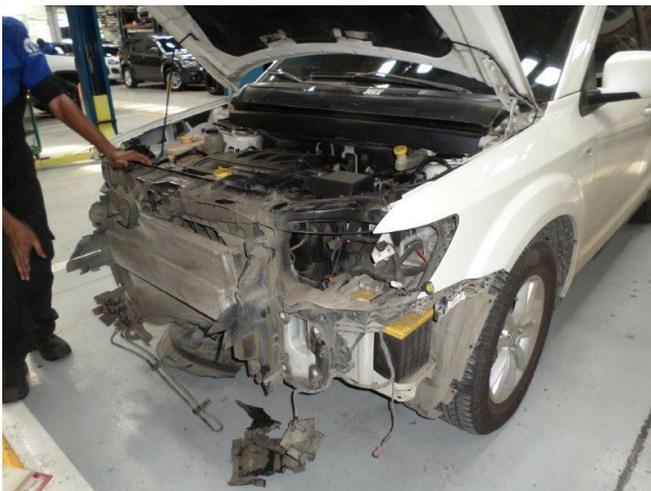
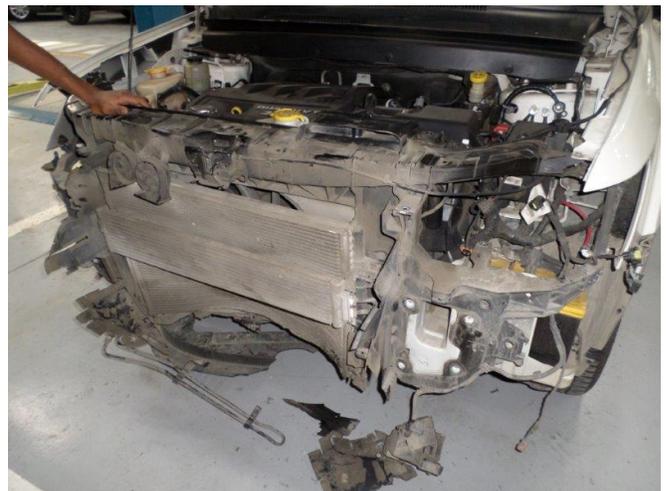
Imágenes No. 9 – 20. Verificación exterior del vehículo.

Acorde al registro fotográfico enviado y teniendo en cuenta la versión de los hechos se evidencia que vehículo presentó un evento de colisión fuerte en la parte delantera central inferior, donde se vieron comprometidas piezas de la carrocería como: Paragolpes delantero, marco frontal, soporte paragolpes, rejilla bomper, boceles bomper. Así mismo se evidencian la afectación de componentes mecánicos y del sistema de refrigeración del vehículo como son: radiador, electroventilador, deflectores radiador, condensador, manguera radiador y sensor temperatura ambiente.

- Acorde al registro fotográfico enviado y teniendo en cuenta la versión de los hechos se evidencia que vehículo presentó un evento de colisión fuerte en la parte delantera central inferior, donde se vieron comprometidas piezas de la carrocería como: Paragolpes delantero, marco frontal, soporte paragolpes, rejilla bomper, boceles bomper.

- Se evidencian la afectación de componentes mecánicos y del sistema de refrigeración del vehículo como son: radiador, electroventilador, deflectores radiador, condensador, manguera radiador y sensor temperatura ambiente.

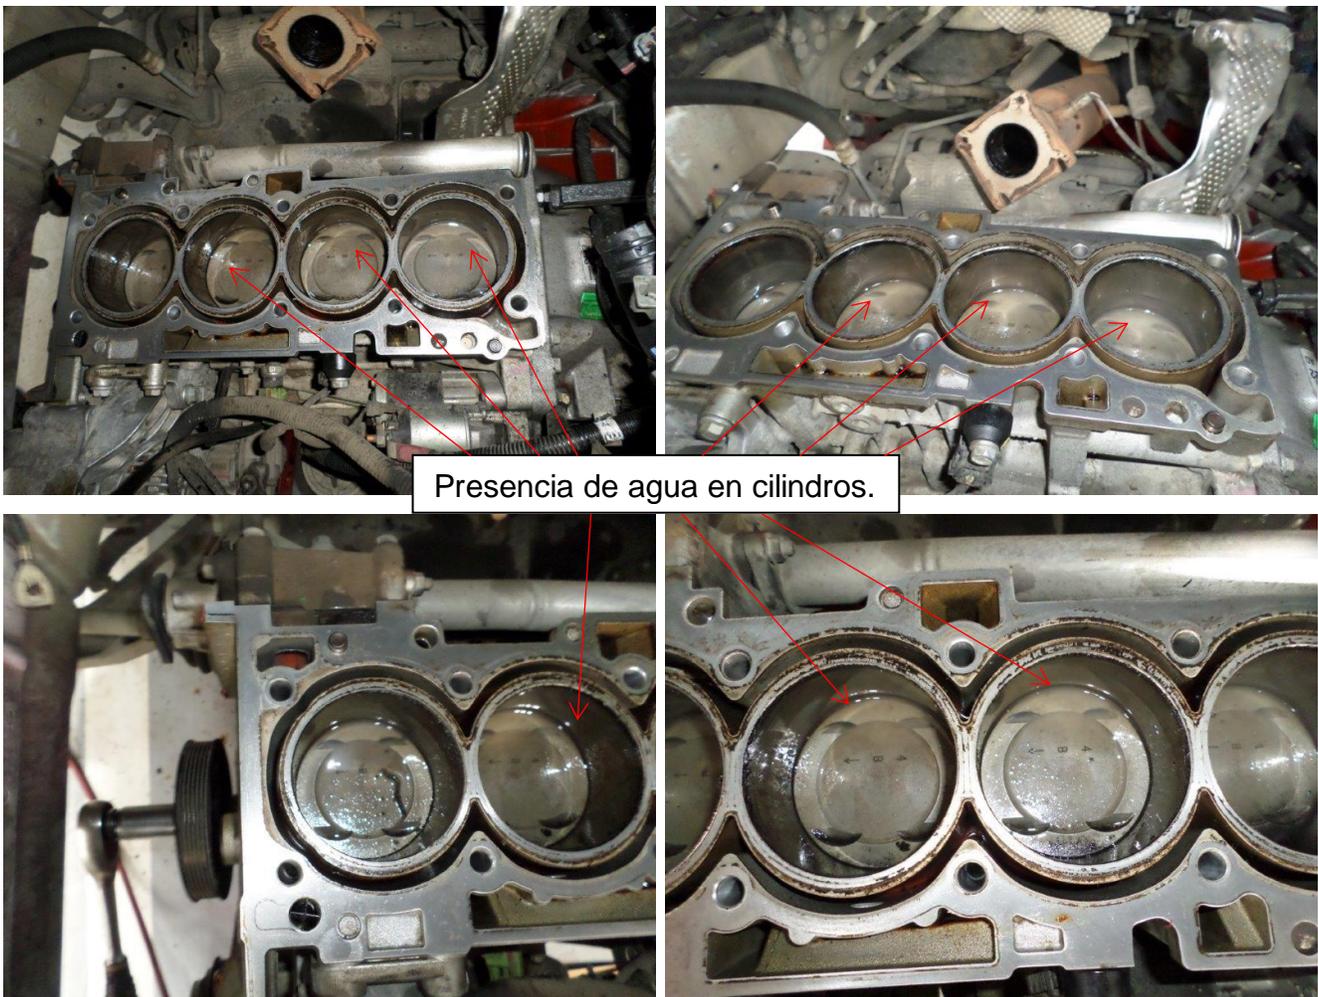
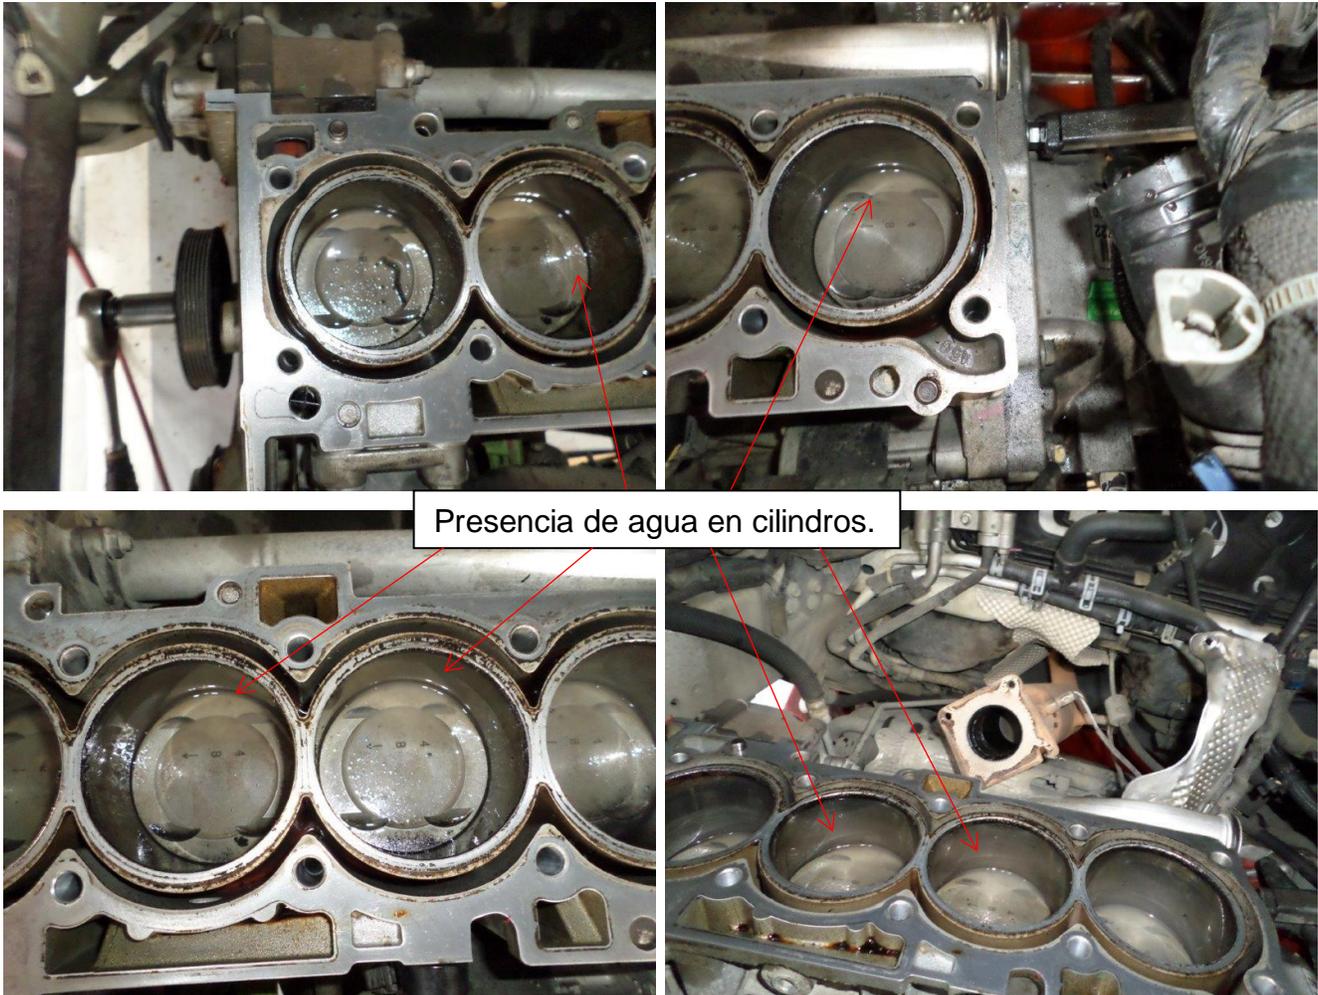
Imágenes No. 21 – 28. Verificación cilindros de motor.

Se realiza inspección al motor mediante la información y registro fotográfico enviado por la compañía, donde se evidencia el motor con la culata desmontada, al verificar los cilindros se evidencia presencia de líquido refrigerante en todos los cilindros y pequeñas cantidades de aceite motor emulsionada con el agua de los cilindros.

- Al verificar los cilindros se evidencia presencia de líquido refrigerante en todos los cilindros y pequeñas cantidades de aceite motor emulsionada con el agua de los cilindros.

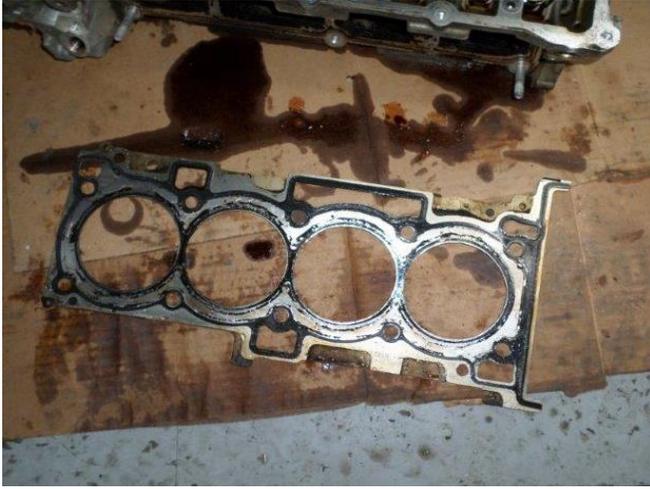
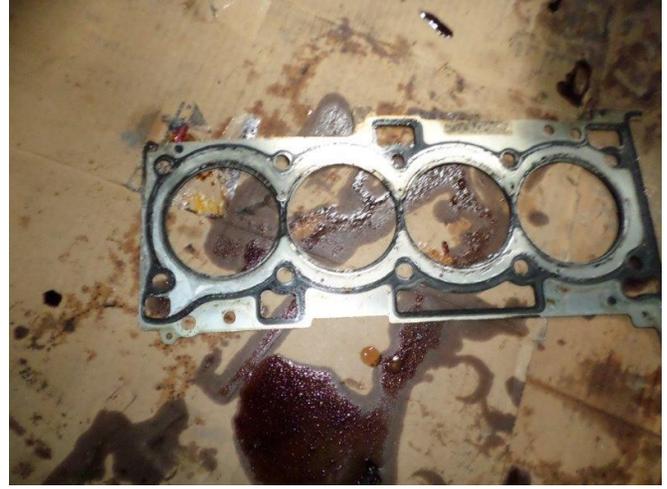
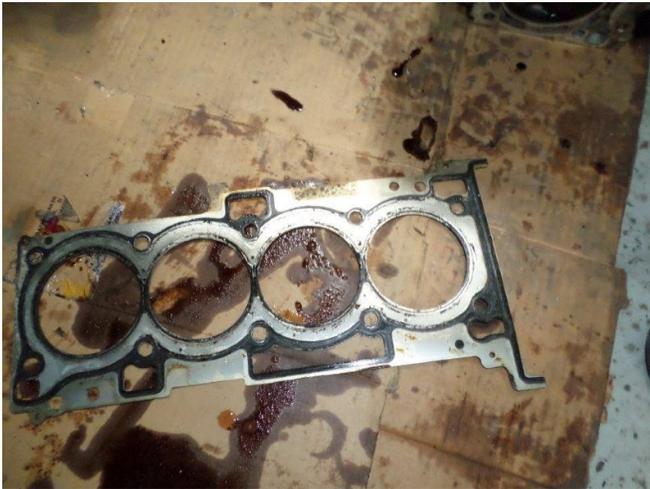
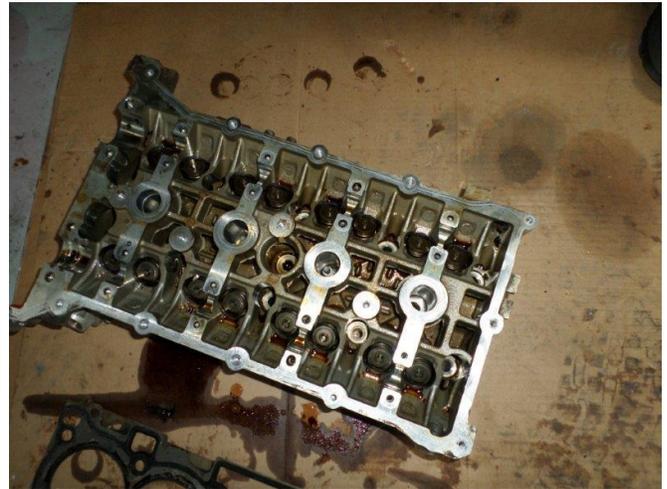
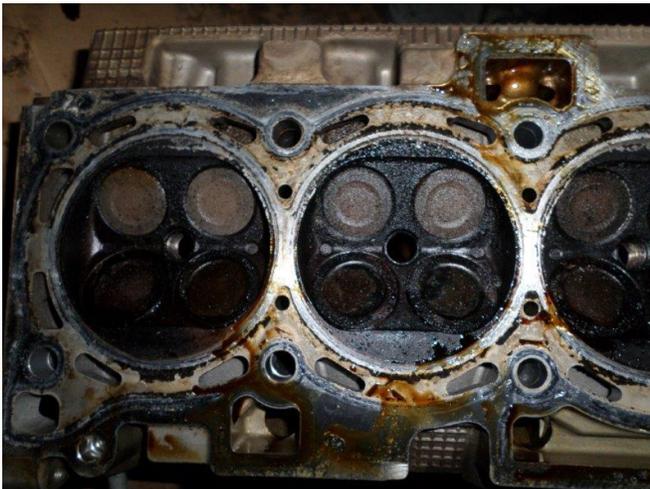
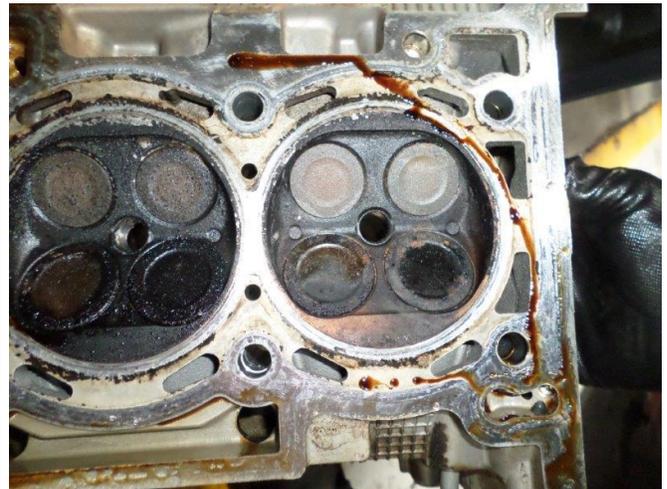
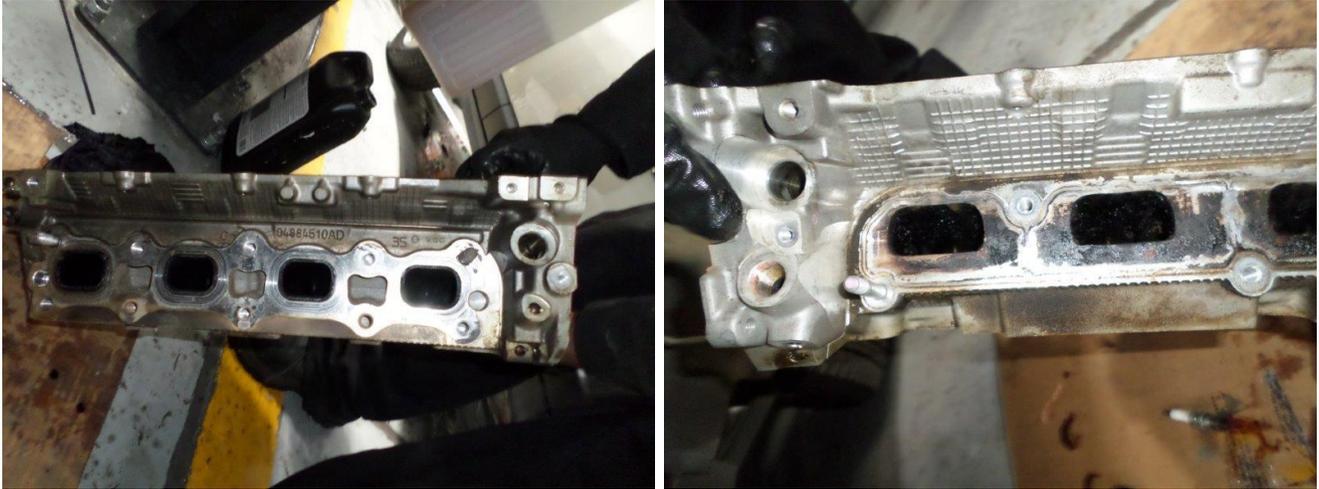
Imágenes No. 29 – 36. Verificación culata y empaque de culata.

Seguidamente se procede a verificar la culata motor y el empaque de culata, donde se evidencia que el empaque de culata tiene rasgos aplastamiento de su superficie por recalentamiento, así mismo la culata de motor presenta cambio en la tonalidad de su color debido al recalentamiento sufrido por el vehículo, sin embargo se sugiere llevar la culata a la rectificadora para medir planitud y determinar si esta se encuentra deformada por recalentamiento.

Luego de esta verificación se puede concluir que luego del siniestro presentado por el vehículo donde se afectó el radiador y el vehículo perdió todo el líquido refrigerante el motor del vehículo continuó en operación generando un recalentamiento en el motor que afectó el empaque de culata dejando pasar el líquido refrigerante hacia las cámaras de combustión.

- La culata motor y el empaque de culata, donde se evidencia que el empaque de culata tiene rasgos aplastamiento de su superficie por recalentamiento.
- La culata de motor presenta cambio en la tonalidad de su color debido al recalentamiento sufrido por el vehículo, sin embargo se sugiere llevar la culata a la rectificadora para medir planitud y determinar si esta se encuentra deformada por recalentamiento.

- Se puede concluir que luego del siniestro presentado por el vehículo donde se afectó el radiador y el vehículo perdió todo el líquido refrigerante el motor del vehículo continuó en operación generando un recalentamiento en el motor que afectó el empaque de culata dejando pasar el líquido refrigerante hacia las cámaras de combustión.

A partir de la inspección realizada, evidencias encontradas y del análisis efectuado al vehículo, en este informe se determina que los daños que presenta el motor son ocasionados por uso del vehículo sin líquido refrigerante motor. Teniendo en cuenta la versión de los hechos se pudo determinar que luego del siniestro donde se afectó el radiador y el motor perdió todo el líquido refrigerante, el motor continuó en operación generando daños internos en el motor. Adicional se identificó que el vehículo viene equipado con sensor de temperatura, termostato y testigo de temperatura en el tablero de instrumento, lo que indica que el vehículo avisó al conductor de los inconvenientes que se venían presentando.
