INFORME TÉCNICO DE PERITAJE

MUNICIPIO DE SITIO NUEVO DEPARTAMENTO DEL MAGDALENA

LEVANTAMIENTO PLANIMETRICO

MONTELIBANO 19 DE JULIO DE 2023

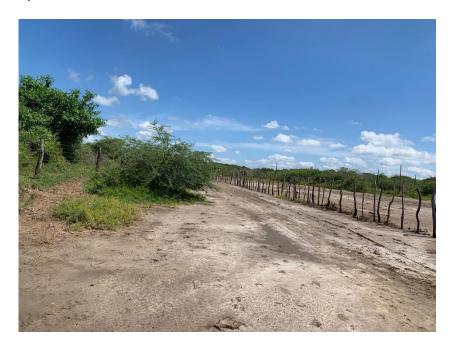
Vía de acceso al predio.

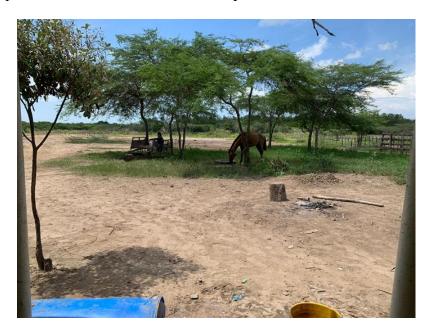
En el interior del predio se encontro un semoviente tipo MULA

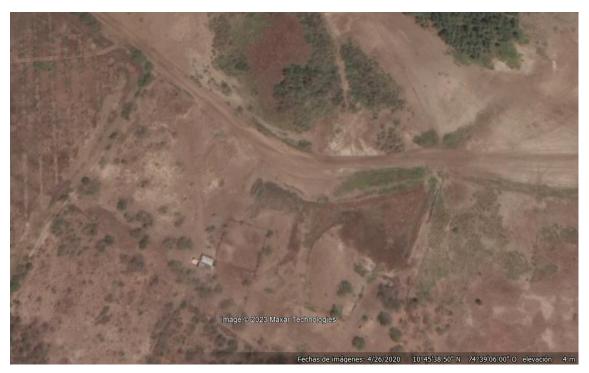
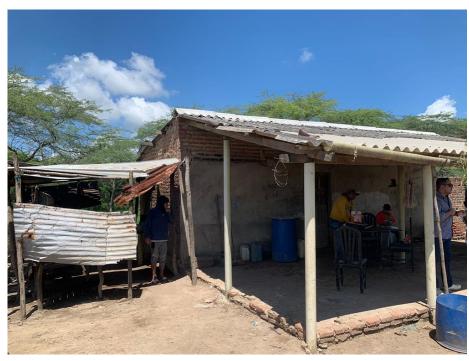
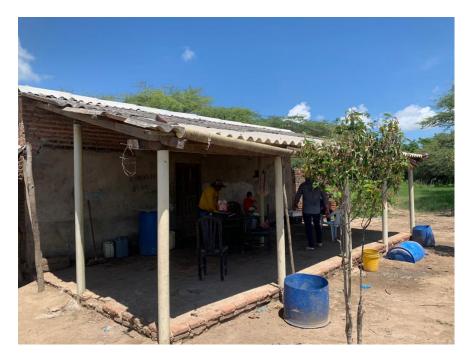
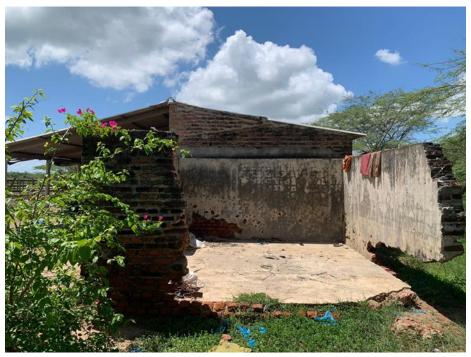
Imagen satelital construccion #1

Se regitra en el interior del predio a unos 100 metros de la entrada la construccion #1 en ladrillo, techo de eternit y una enramada con tubo PVC y cemento con una diferencia de tiempo de elaborada con relacion a la construccion.

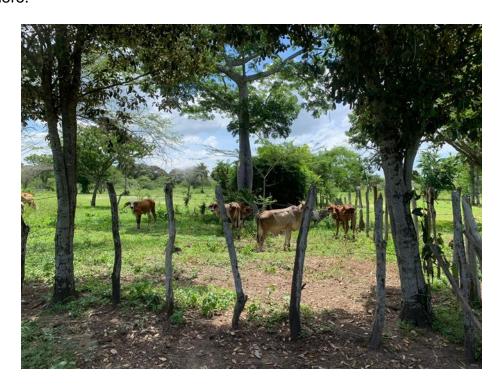
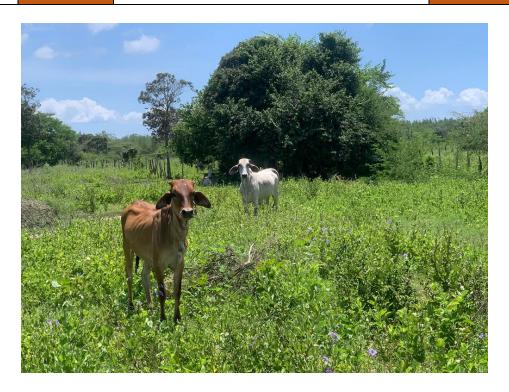
Se encontraron unos semovientes en el interior del predio inspeccionado tipo ternero aproximadamente 22 se contaron visualmente de tiempo entre 1 y 2 años según comento el cuidandero.

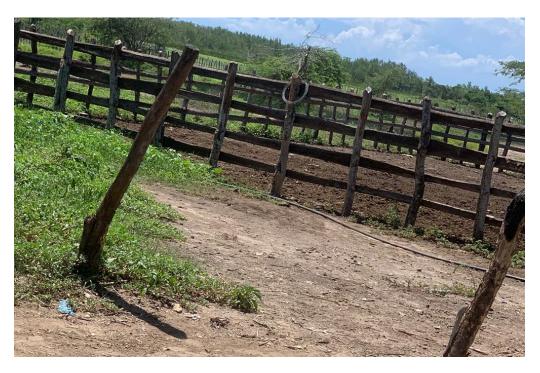
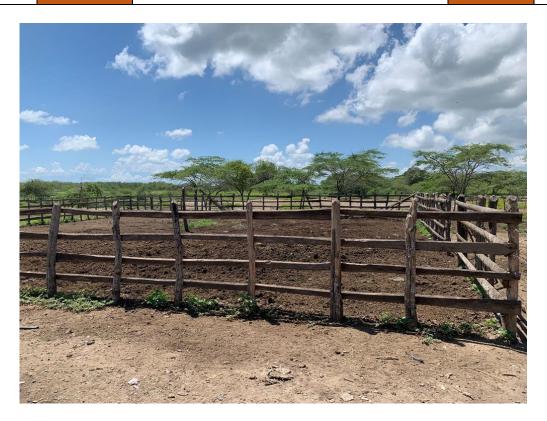
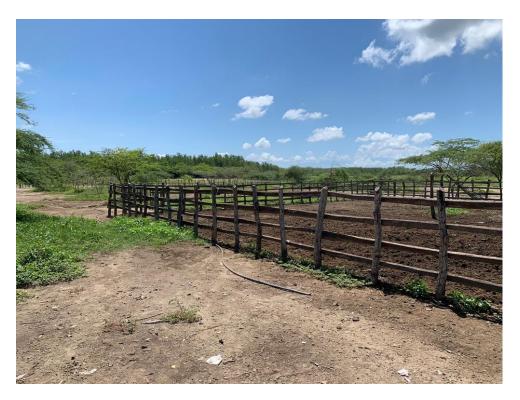
Se evidencio un corral en madera a unos metros de la construccion #1 el cual se logra identificar que es utilizado para la actividad de ordeño.

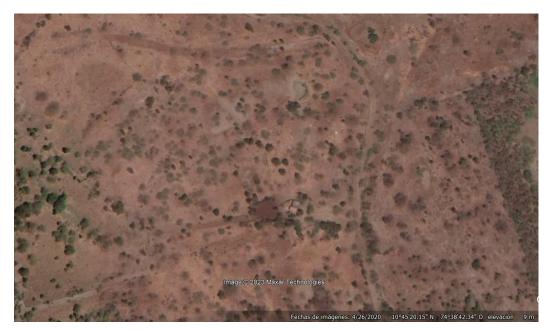
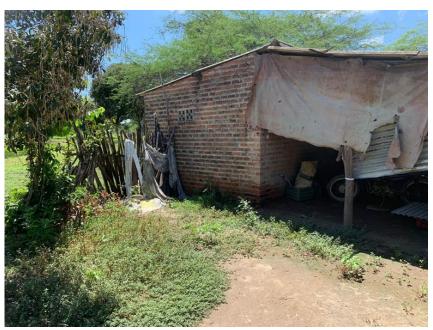
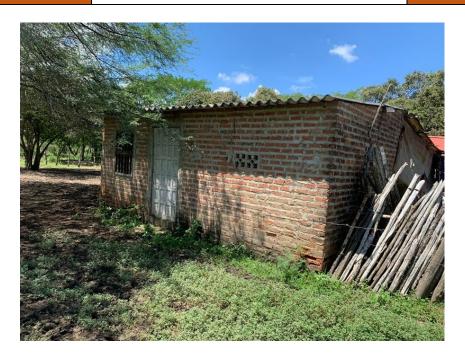
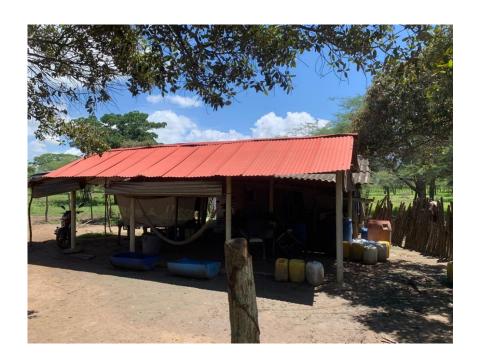
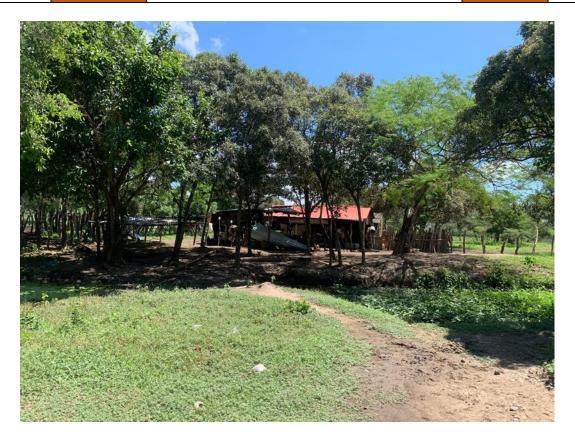
Contruccion #2

Se regitra en el interior del predio a unos 860 metros de la entrada la construccion #2 en ladrillo, techo de eternit, una enramada con tubo PVC y cemento con una diferencia de tiempo de elaborada con relacion a la construccion y en el mismo lugar una cocina tipo ornilla para todo lo relacionado de la cocina.

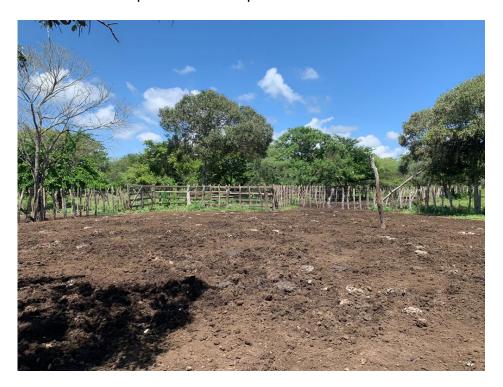
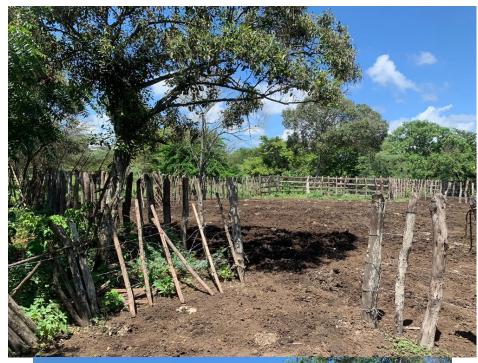
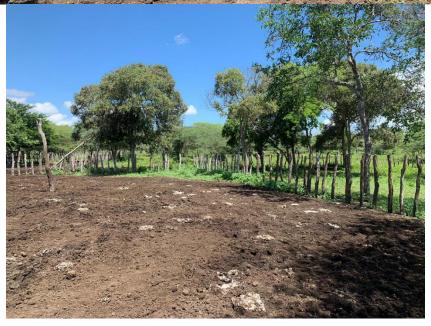
Se evidencio un corral en madera a unos metros de la construccion #2 el cual se logra identificar que es utilizado para la actividad de ordeño.

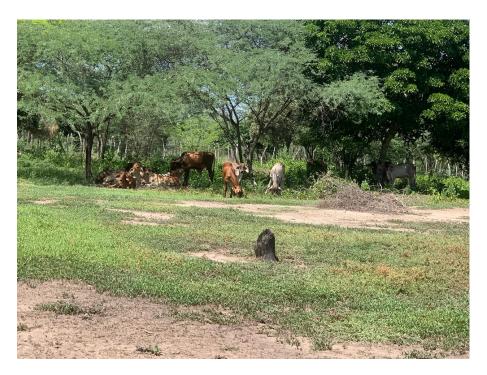
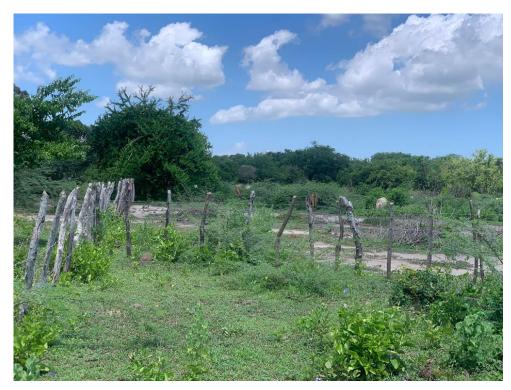
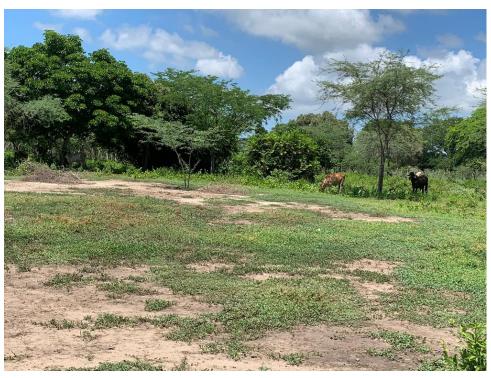
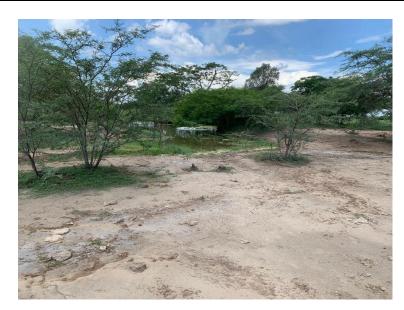
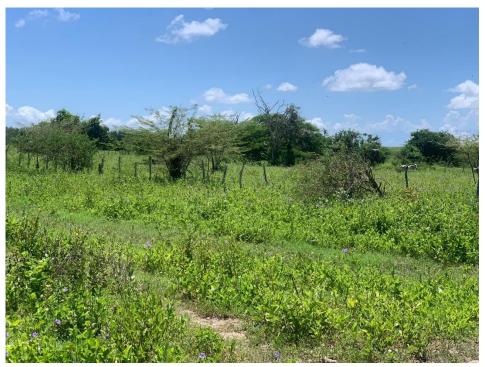
Se encontraron mas hacia el SUR unos semovientes en el interior del predio inspeccionado tipo ganado aproximadamente 20 se contaron visualmente de tiempo entre de 3 a 5 años según comento el cuidandero.

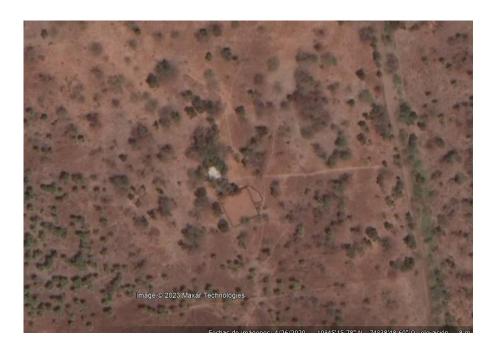
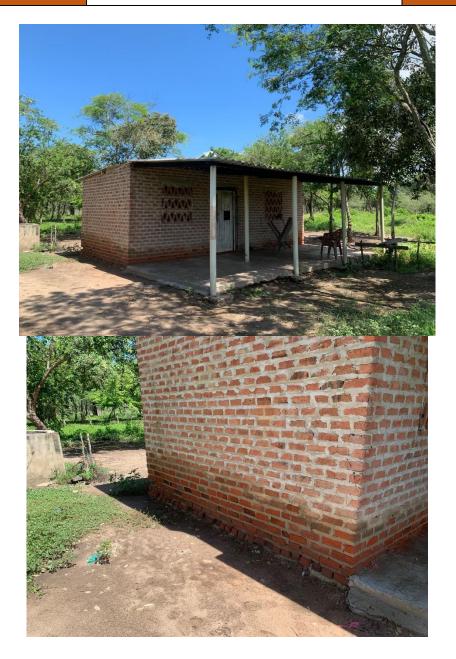
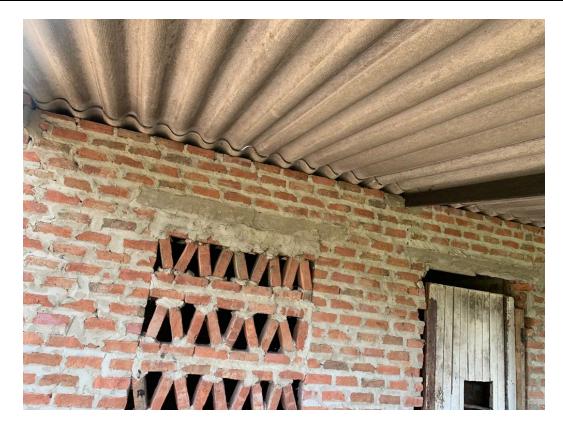
Construccion #3

Encontramos a unos 780 metros en sentio SURESTE la construccion #3 en ladrillo, techo de eternit y una enramada con tubo PVC y cemento con una diferencia de tiempo de elaborada con relacion a la construccion. la cual no esta siendo habitada y se evidencia en la fotografia rastro de que se inunda en el invierno.

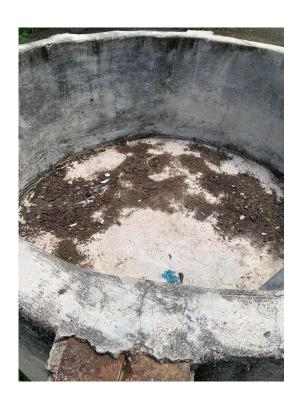
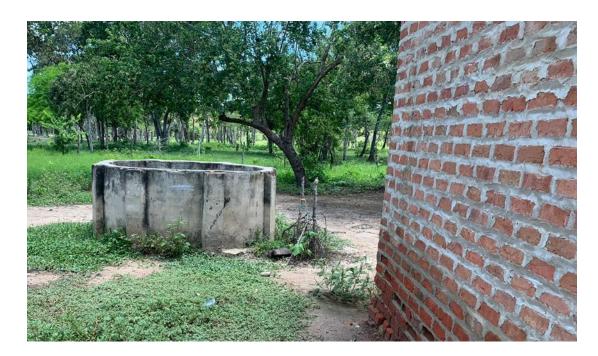
Se encontro a unos metros de la construcción #3 una alberca en cemento.

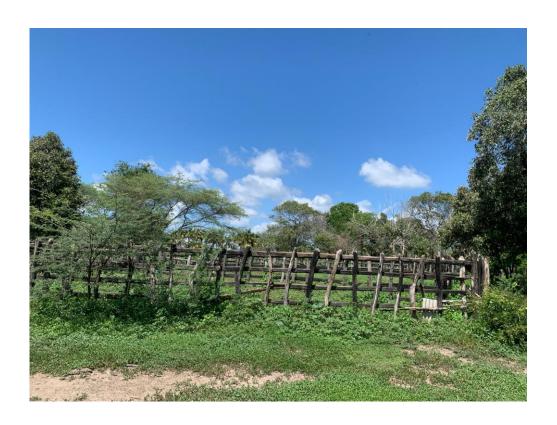
Se evidencio un corral en madera a unos metros de la construccion #3 el cual se logra identificar que no esta siendo utilizado por la malesa que se encuentra al interior de este.

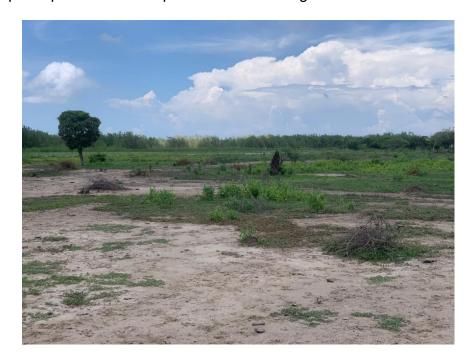
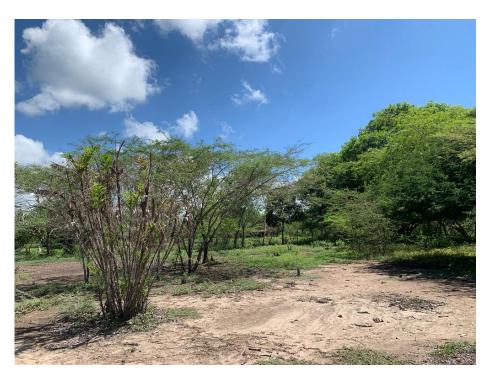
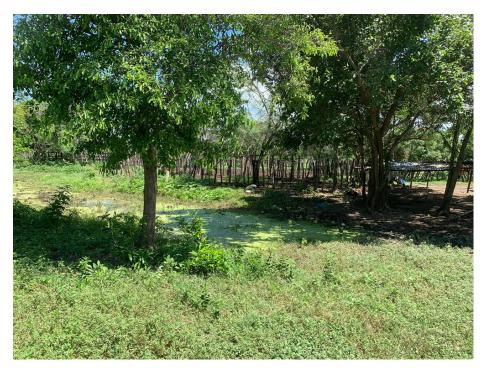
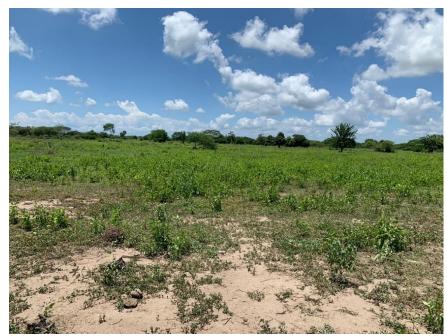
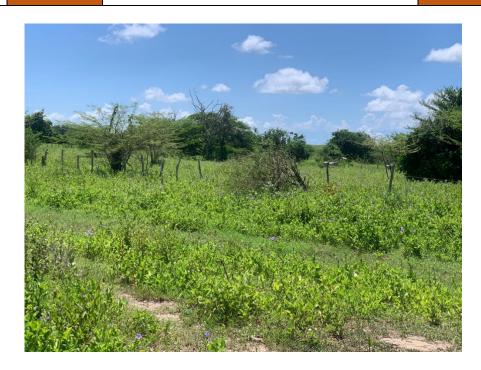
Panorámicas del predio, el predio en el sector SURESTE Y SUROESTE se encontró inundado lo que impidió el transito por este sector de igual manera en el lado OESTE.

- Se observo que el predio en un 40% en época de invierno se inunda como se observó en el pasto en el momento de la inspección.
- Se observo que en el predio se encontraban 2 trabajadores en el mismo realizando limpieza manifestó la persona que nos acompañó a realizar el recorrido, y cuidando el ganado que en el interior de él se encuentra.
