INFORME TÉCNICO DE PERITAJE

**MUNICIPIO DE SITIO NUEVO
DEPARTAMENTO DEL MAGDALENA**

LEVANTAMIENTO PLANIMETRICO

MONTELIBANO 17 DE NOVIEMBRE DE 2021

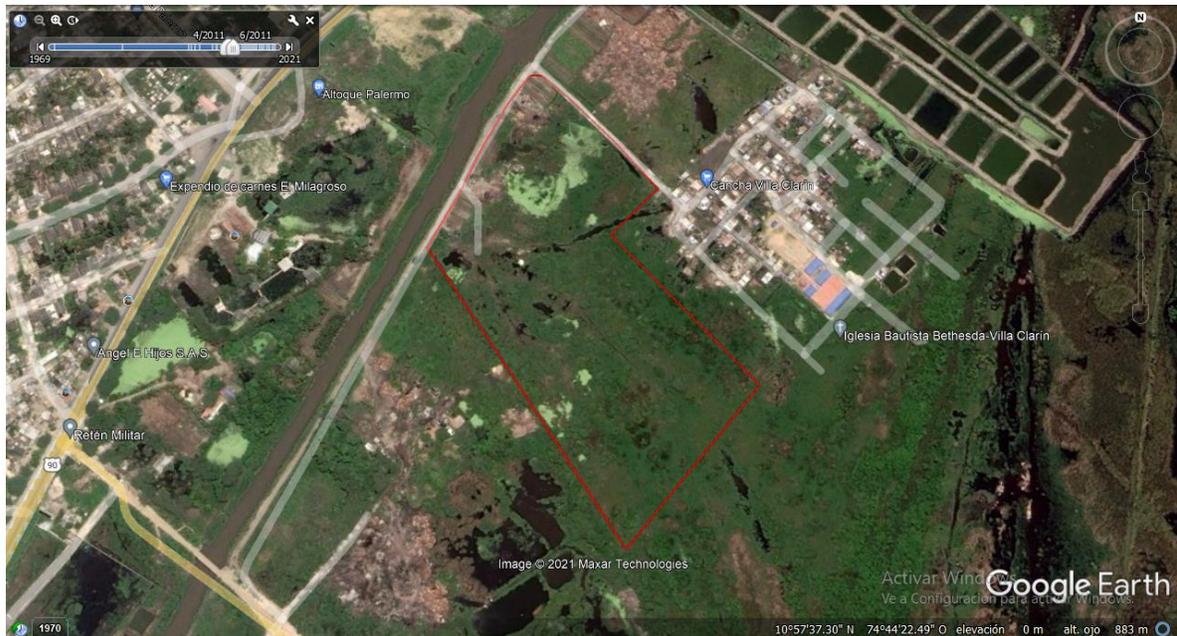
2011

El predio se nota que en su interior no se encuentra ningún tipo de construcción u otra actividad solo se encuentra inundado en un 95%.

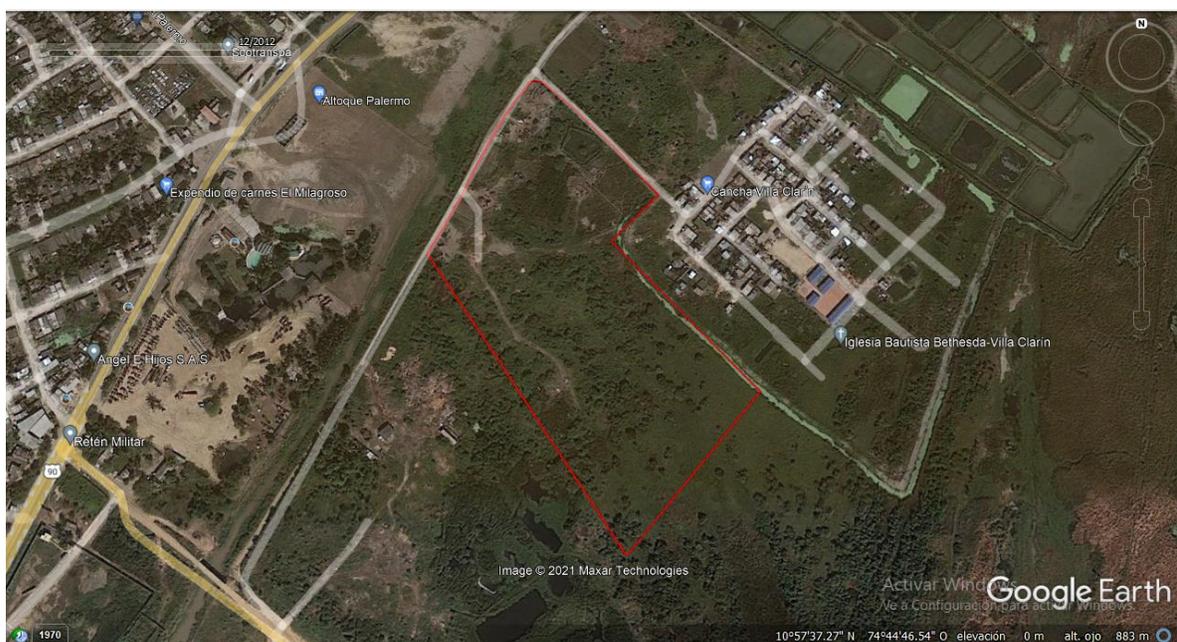
2012

El predio se nota que en su interior no se encuentra ningún tipo de construcción.

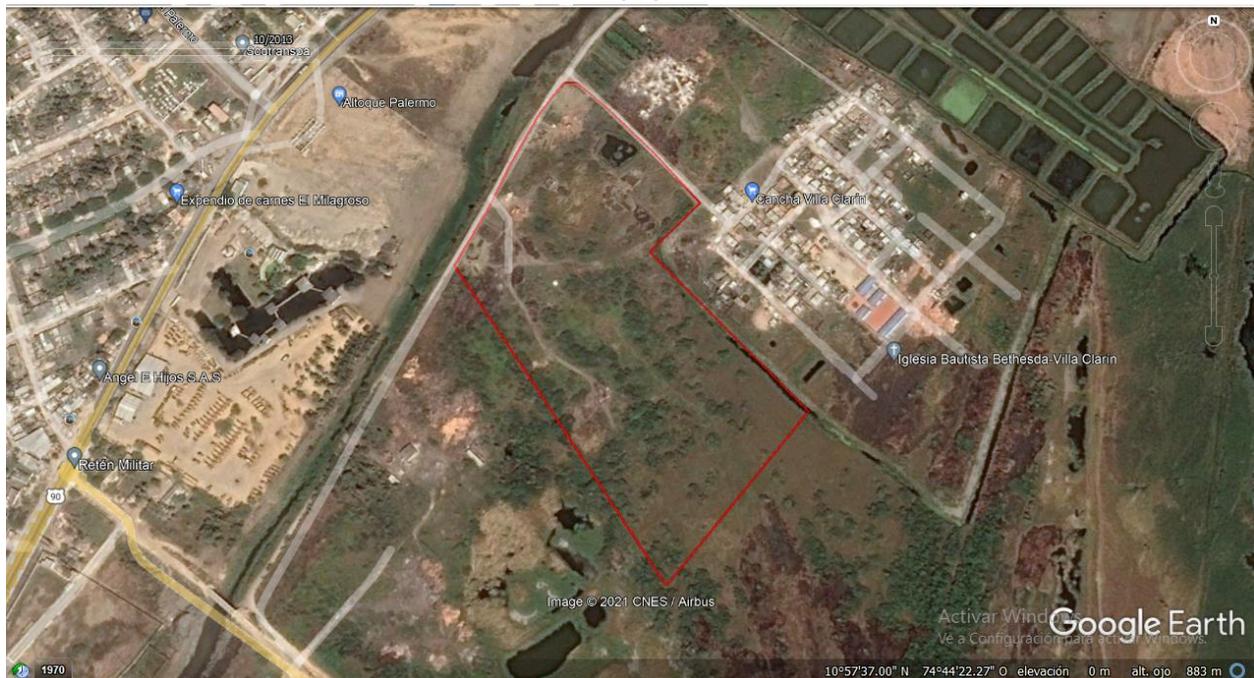
2013

El predio se nota que en su interior no se encuentra ningún tipo de construcción se observa satelitalmente la actividad elaboración de ladrillos artesanales por lo que se observan unos hornos artesanales.

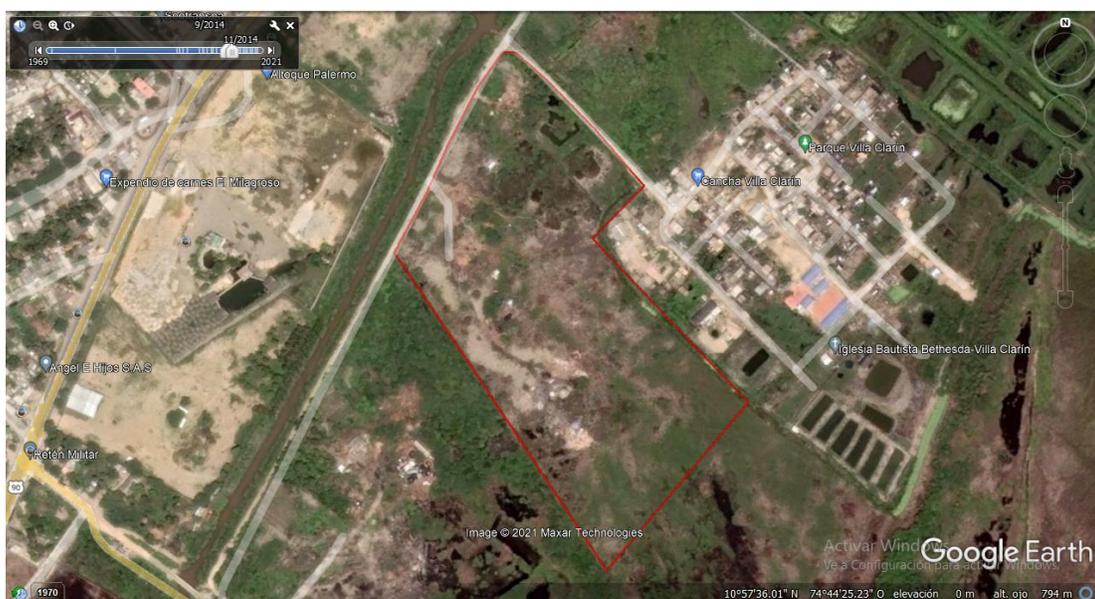
2014

El predio se nota que en su interior no se encuentra ningún tipo de construcción con claridad se observa satelitalmente algo blanco al parecer un cambuche y se deja de observar los hornos que se observaban en el año anterior.

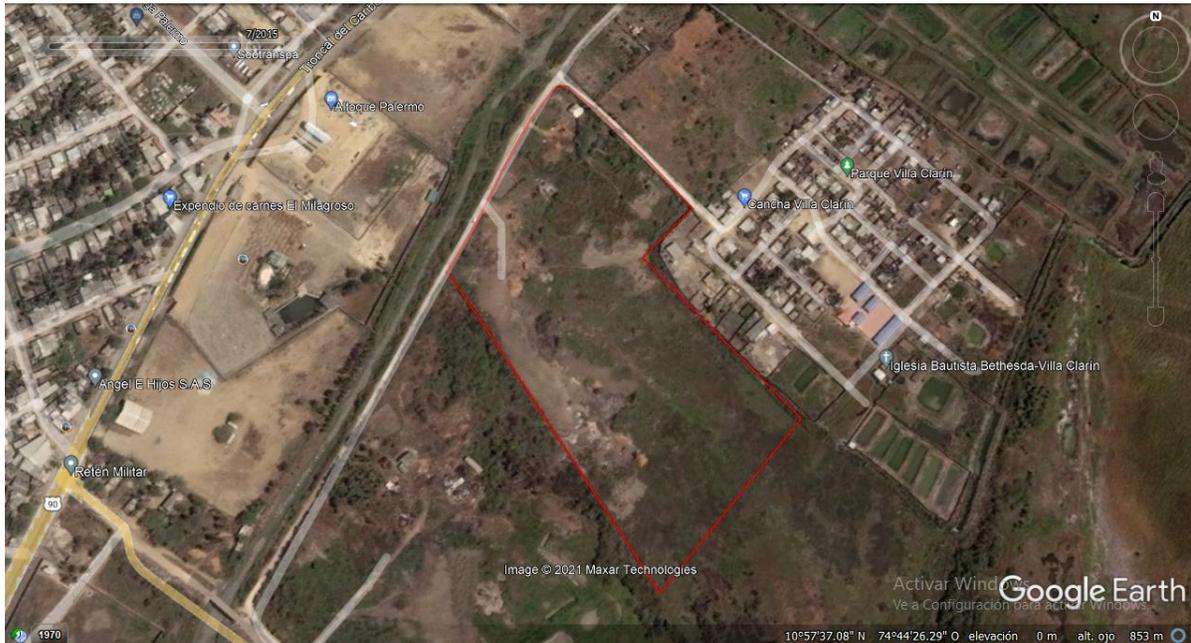
2015

El predio se nota que en su interior se encuentra un recuadro tipo construcción no con claridad, se observa satelitalmente algo blanco al parecer un galpón por las dimensiones y hornos de elaboración de ladrillos artesanales.

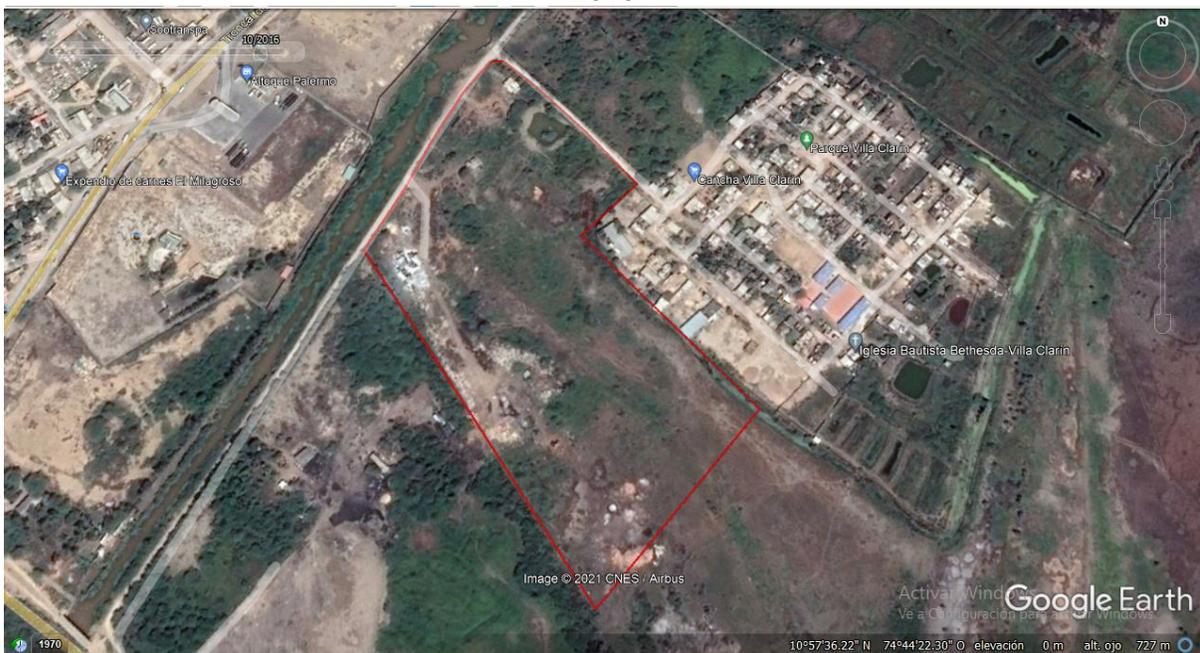
2016

El predio se nota que en su interior se encuentra un recuadro tipo construcción no con claridad, se observa satelitalmente algo blanco al parecer un galpón por las dimensiones y hornos de elaboración de ladrillos artesanales.

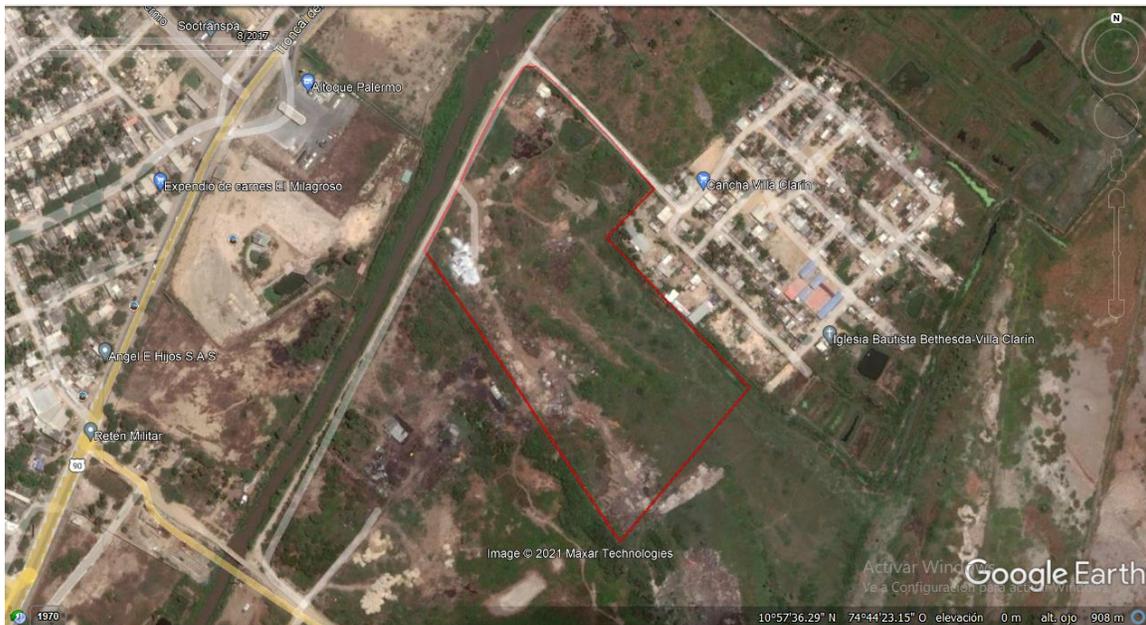
2017

El predio se nota que en su interior se encuentra 2 recuadro tipo construcción con claridad, se observa satelitalmente algo blanco al parecer un galpón por las dimensiones y hornos de elaboración de ladrillos artesanales.

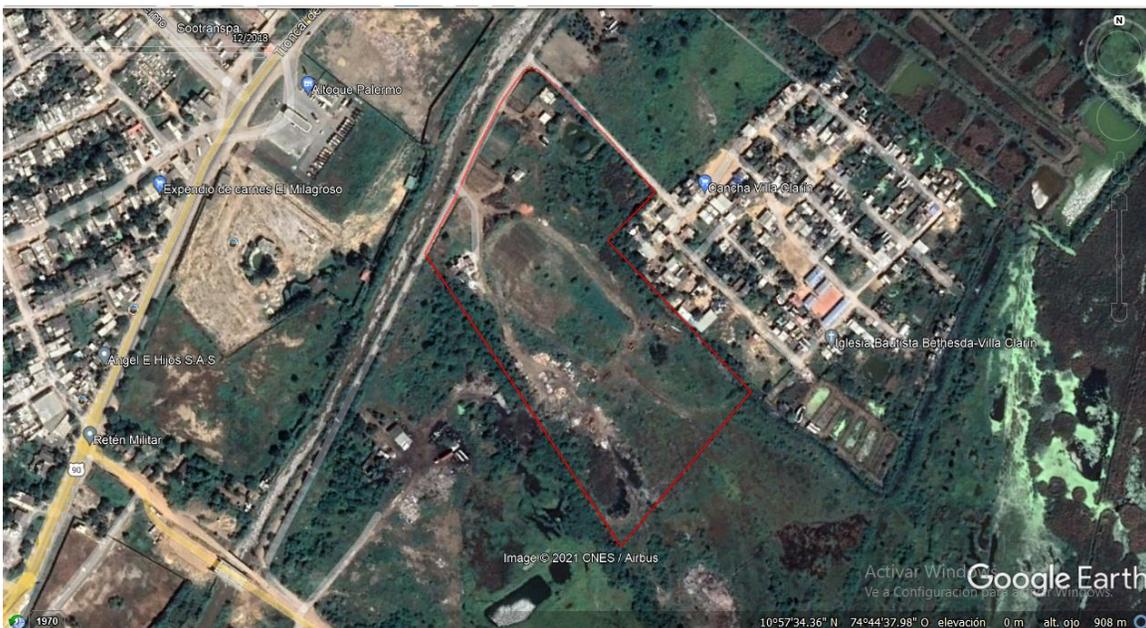
2018

El predio se nota que en su interior se encuentra 2 recuadro tipo construcción con claridad, se observa satelitalmente algo blanco al parecer un galpón por las dimensiones, hornos de elaboración de ladrillos artesanales y cultivos de pan coger.

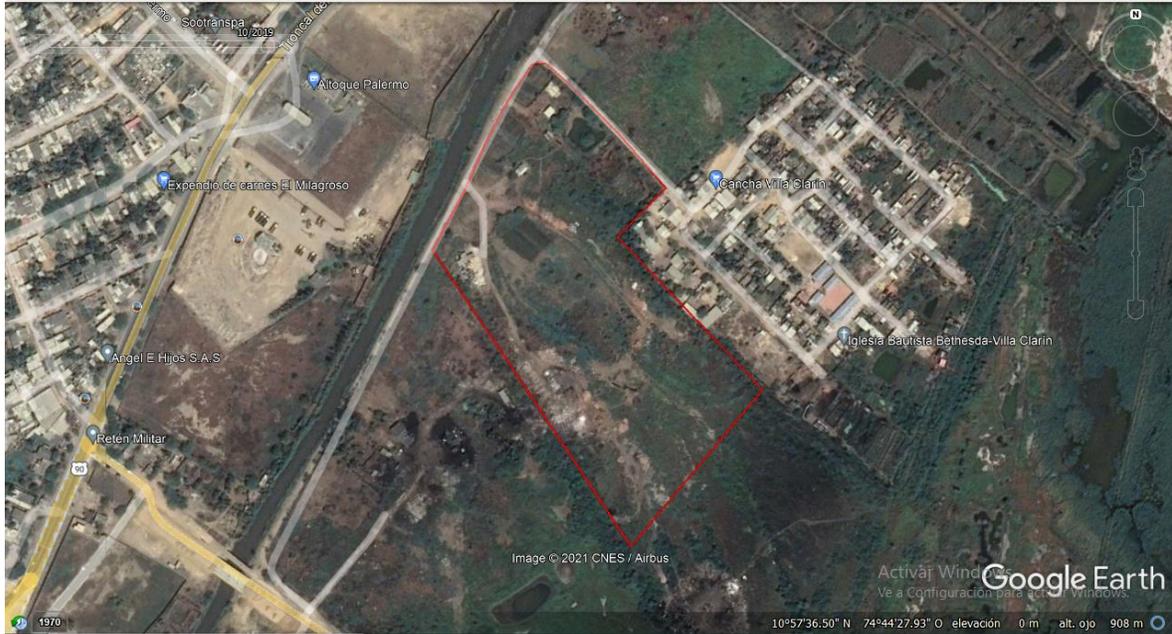
2019

El predio se nota que en su interior se encuentra 2 recuadro tipo construcción con claridad, se observa satelitalmente algo blanco al parecer un galpón por las dimensiones, hornos de elaboración de ladrillos artesanales y cultivos de pan coger.

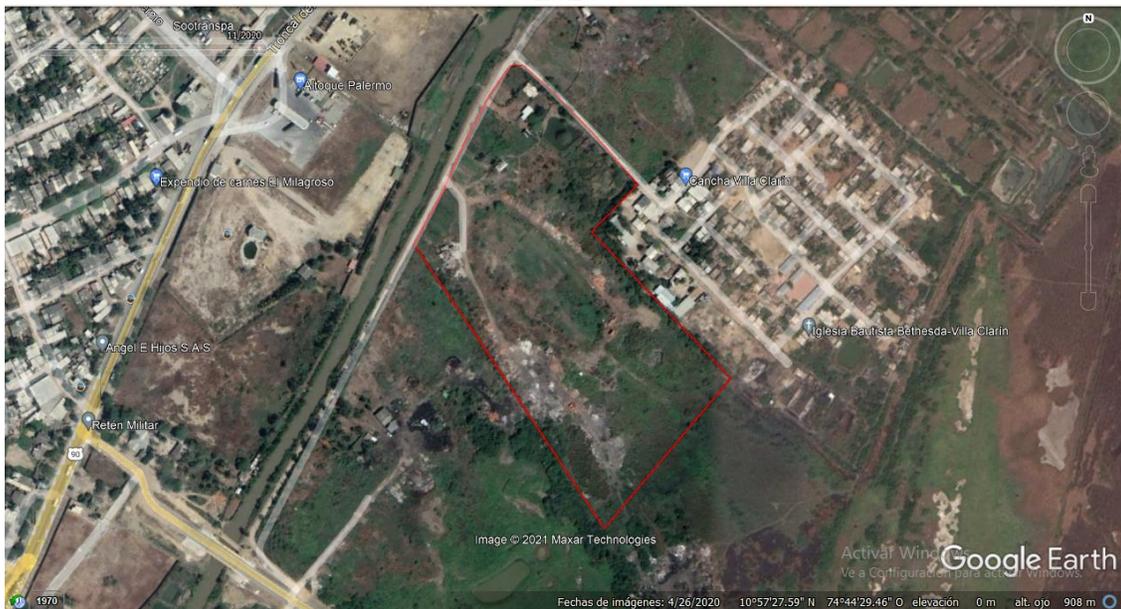
2020

El predio se nota que en su interior se encuentra 2 recuadro tipo construcción con claridad, se observa satelitalmente algo blanco al parecer un galpón por las dimensiones, hornos de elaboración de ladrillos artesanales y cultivos de pan coger.

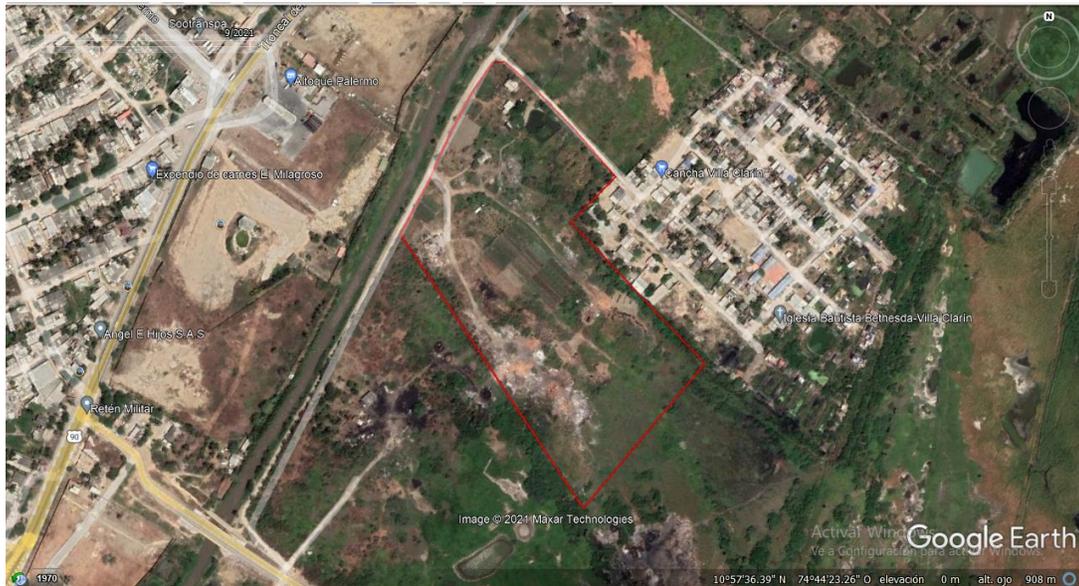
2021

El predio se nota que en su interior se encuentra 2 recuadro tipo construcción con claridad, se observa satelitalmente algo blanco al parecer un galpón por las dimensiones, hornos de elaboración de ladrillos artesanales y cultivos de pan coger.

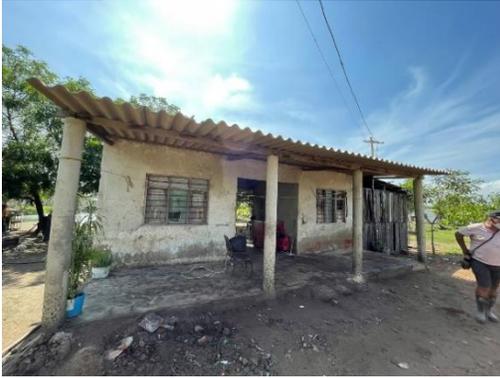
FOTO 1

- Se evidencio que en el interior del predio se nota una construcción en ladrillo con dos medias aguas con columnas terraza que analizando la línea de tiempo no tiene más de 5 años de construida es como se evidencia en la foto **Anexo Foto #1. Ver el análisis de tiempo año 2016.**

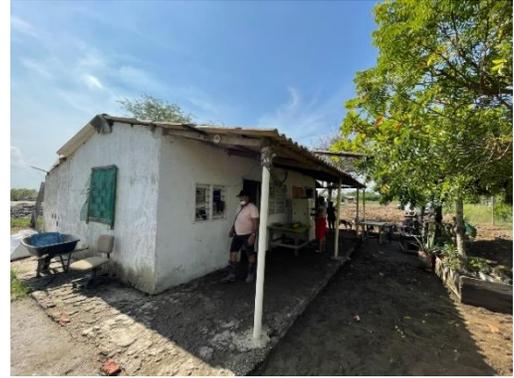
FOTO 2

- Se evidencio que en el interior del predio se nota una construcción en ladrillo con dos medias aguas con columnas en tubos pvc y techo en Eternit que analizando la línea de tiempo tiene aproximadamente 7 años de construida es como se evidencia en la foto **Anexo Foto # 2. Ver el análisis de tiempo año 2013.**

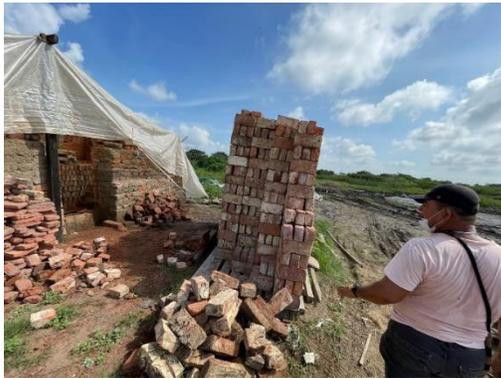
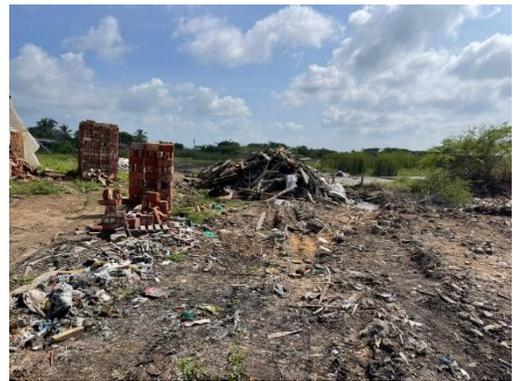
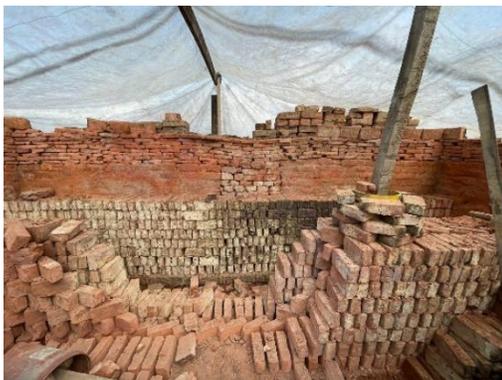
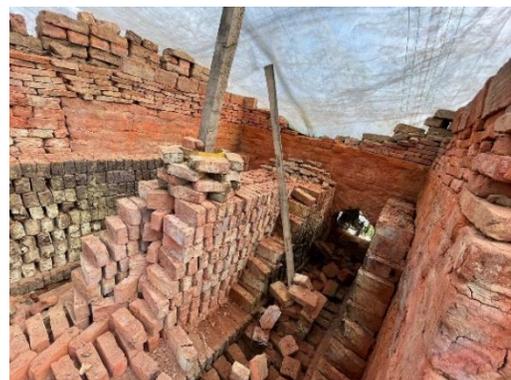
- Se evidencio en medio de la diligencia que en el predio se explota para la elaboración de ladrillos artesanales ya que se encontraron hornos artesanales, según la línea de tiempo se está realizando la actividad desde el año 2013 como se evidencia en la línea de tiempo. **Anexo Foto # 3,4,5,6,7 Y 8. Ver el análisis de tiempo Año 2013.**

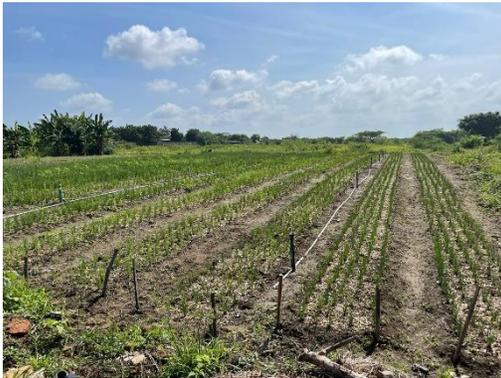
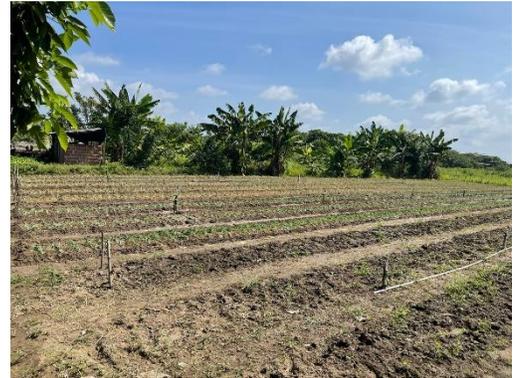
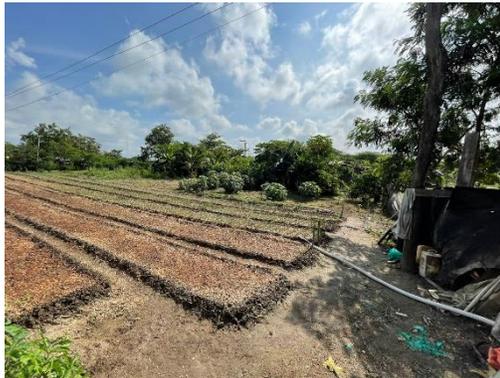
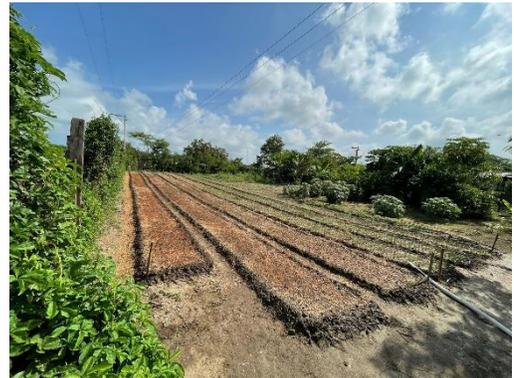
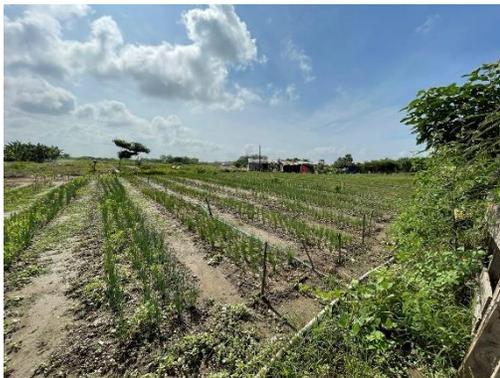
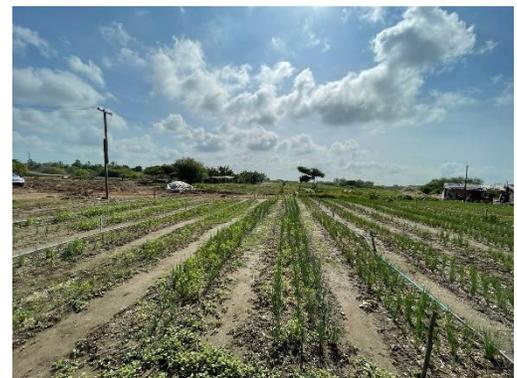
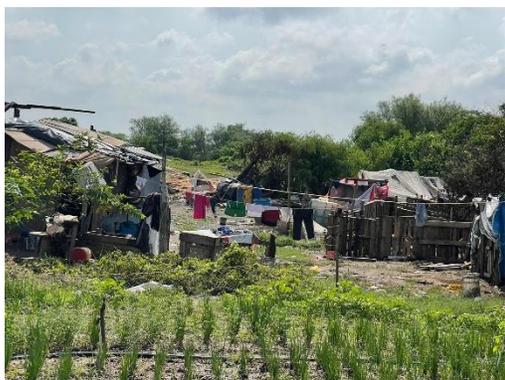
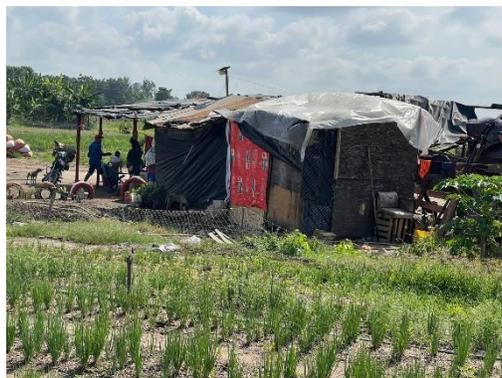
- Se evidencio en medio de la diligencia la presencia de cultivos de pancojer como Cebollín, yuca y palmas que analizando la línea de tiempo se inició con los cultivos en el año 2018 **Anexo Foto #9,10,11,12,13,14,15,16,17 Y 18, Ver el análisis de tiempo año 2017.**

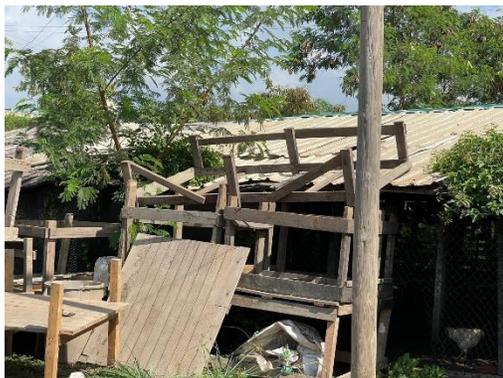
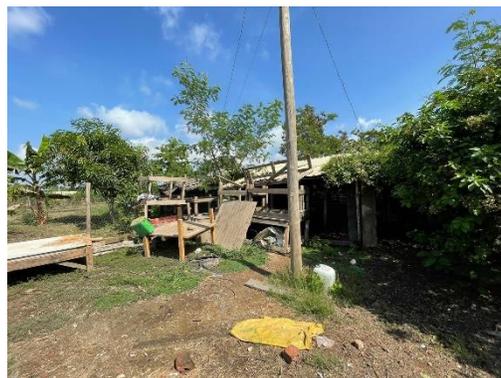
- Se evidencio en medio de la diligencia que en el predio se encuentra un galpón de gallina que se encuentra en la parte noreste del predio y que analizando la línea de tiempo se encuentra desde hace aproximadamente 6 años. **Anexo Foto # 19 Y 20, Ver el análisis de tiempo Año 2014.**

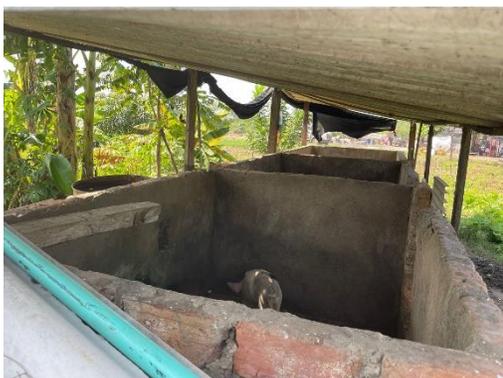
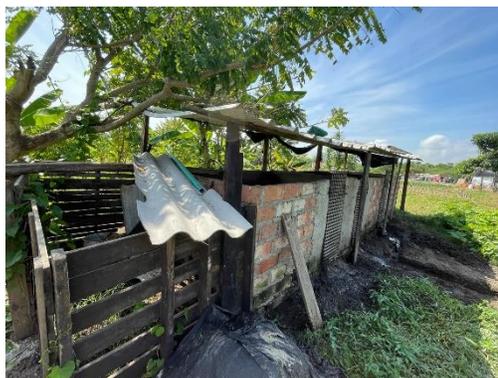
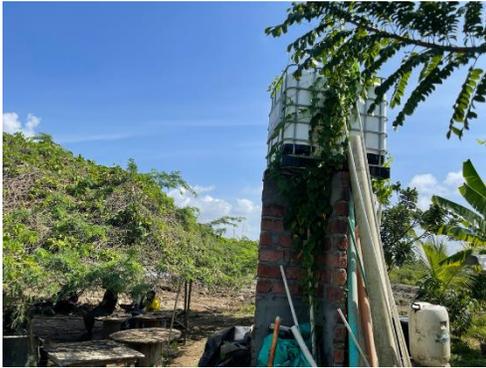
- Se evidencio en medio de la diligencia que en el predio se encuentran 2 marraneras o chiqueros que analizando la línea de tiempo se encuentran en dicho predio hace aproximadamente 3 años. **Anexo Foto # 21,22 Y 23 Ver el análisis de tiempo de Año 2017.**

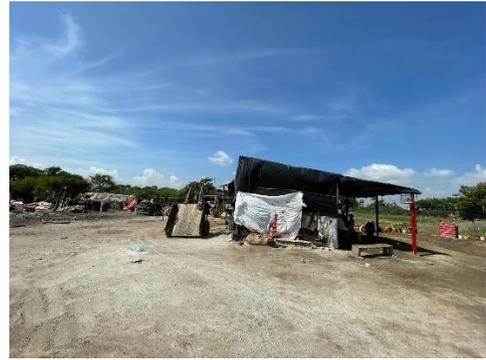
FOTO 24

- Se evidencio en medio de la diligencia que en el predio se encuentran 2 cambuches en plástico con personas viviendo en este que analizando la línea de tiempo se encuentran en dicho predio hace aproximadamente 3 años. **Anexo Foto # 24, Ver el análisis de tiempo de Año 2017.**

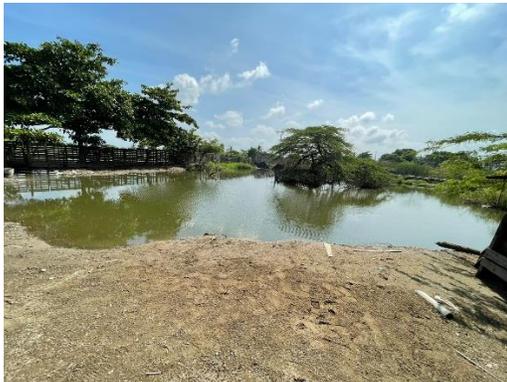
FOTO 25

- Se evidencio en medio de la diligencia que en el predio se encuentra una represa para la reproducción de pescado que en momento de la diligencia no tenia y analizando la línea de tiempo se encuentra en dicho predio hace aproximadamente 5 años. **Anexo Foto #25, Ver el análisis de tiempo de Año 2016.**

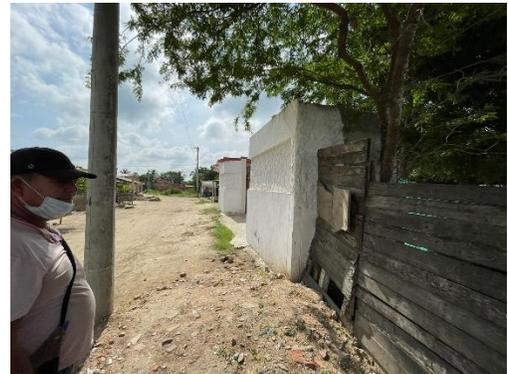
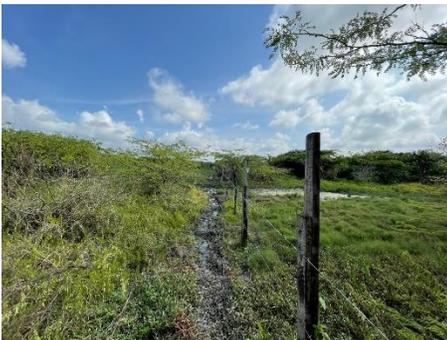
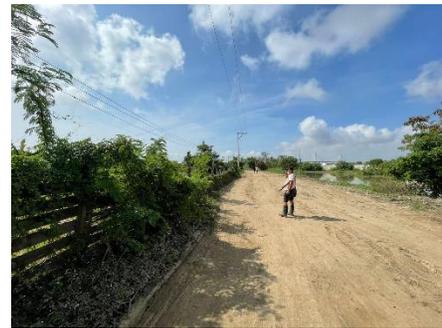
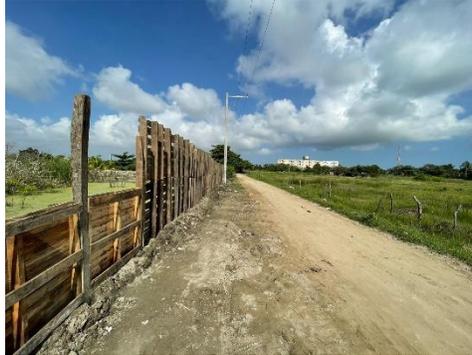
- El predio se evidencio que se encuentra cercado con estibas en la parte norte y parte del este en la parte del lado oeste se evidencio hilos nuevos de alambre púa sin grapas y en la parte sur no se encontró cerca. **Anexo Foto # 26, 27, 28 Y 29.**
