Asunto: Concepto Técnico, para la intervención en el sector de la calle 94D N°83A01 interior 104, mediante la necesidad de mejorar el paso peatonal sobre la canalización de la quebrada La Cantera, en complemento a la respuesta 201500135836, otorgada al radicado 201500110009, por esa Secretaría, Barrio Picacho , B-0608.

Asunto: Respuesta a los oficios radicados N°202010228707 y N°202010228726 de agosto 20 de 2020. Situación con el puente peatonal de la carrera 84 con la calle 94D sobre la quebrada La Cantera en el barrio Picacho.
Respuesta a oficio: Radicado 202030268431.

Asunto: Respuesta a comunicación con radicado N° 202110318924 del 29 de septiembre de 2021. Solicitud de revisión del puente peatonal en la Cr 83B con Cl 94D sobre la quebrada La Cantera en el barrio Picacho.

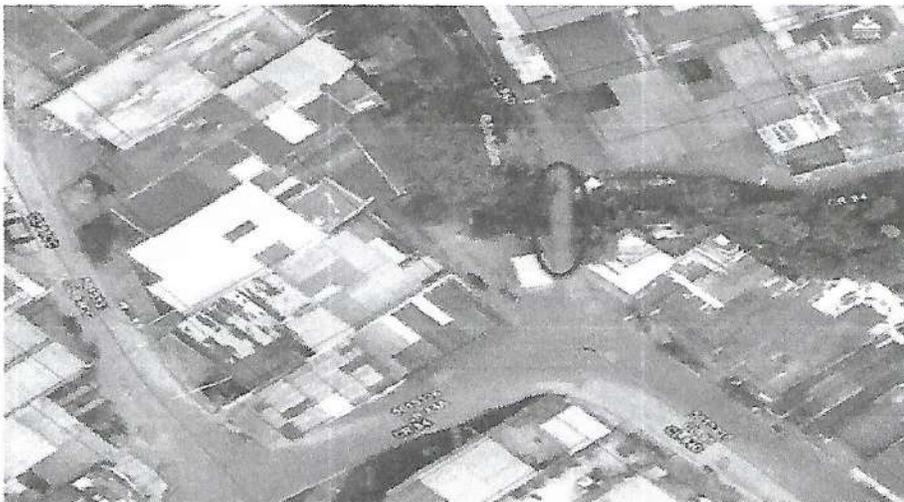
Puente localizado en el sector del Macroproyecto BUR- Nor-occidental, instrumento de planificación sin formular, por lo tanto nos remitimos al POT, ACUERDO 048 DE 2014.

Sitio del puente con movimiento en maza bajo y amenaza por inundaciones baja.

Tratándose de un puente de bajas especificaciones que no cumplen con la norma, este debe ser construido o reconstruido bajo normas no convencionales ya que es necesario su servicio para cubrir alguna emergencia, garantizando la movilidad y seguridad de sus habitantes.

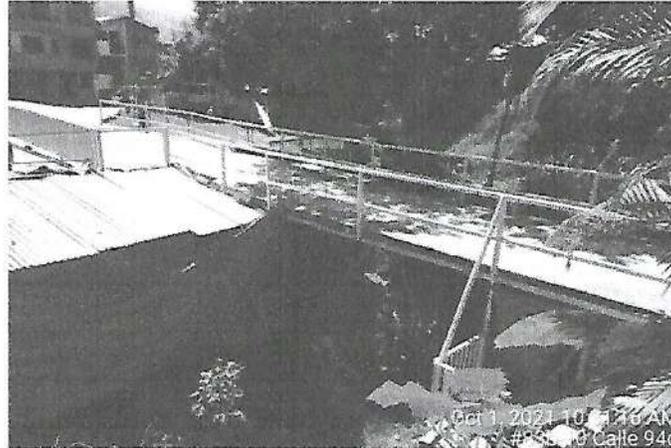
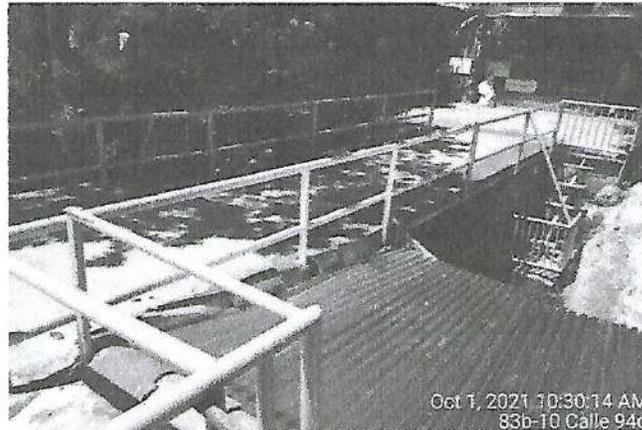
Fotos N°1 y N°2. Panorámicas del Puente Peatonal.

En atención a la solicitud del asunto, se realizó una visita técnica por parte de profesionales adscritos a esta Secretaría a la carrera 83B con la calle 94D, observándose el puente peatonal recientemente construido por la comunidad sobre la quebrada La Cantera, conformado con unos puntales metálicos para darle estabilidad global y unas vigas longitudinales igualmente metálicas que sostienen una placa en concreto para permitir el cruce sobre la corriente de agua, tal y como se observa en las siguientes imágenes:

En el momento de la visita se pudo verificar que el puente evidencia una vibración vertical cuando la estructura está en uso, vibración que se transmite a la subestructura en puntales metálicos que se apoyan lateralmente en las orillas que conforman el cauce de la quebrada. Estas obras construidas por la comunidad fueron acompañadas de una ampliación de la zona verde en la margen izquierda de la quebrada, en el costado oriental, mediante la conformación de un llano antrópico con una disposición de trinchos de guadua que soportan un llano estabilizado con unas cuerdas y unos puntales de madera que cruzan la quebrada para tratar de conservar una verticalidad en el sistema de tablestacado conformado, tal como se observa en la Foto N°3.

En lo que respecta al puente peatonal construido por la comunidad en estructura metálica y tablero de concreto, nos permitimos recomendar que se evite el paso de vehículos motorizados sobre esta estructura dado el exceso de vibraciones que se identificó bajo el tablero, sitio que no es tan recurrente para una inspección periódica para identificar su estado y tomar medidas de manera preventiva. Enviamos copia de este oficio a la Secretaría de Movilidad para que se priorice la colocación de una señalización preventiva para restringir el peso y las cargas dinámicas sobre el tablero del puente.

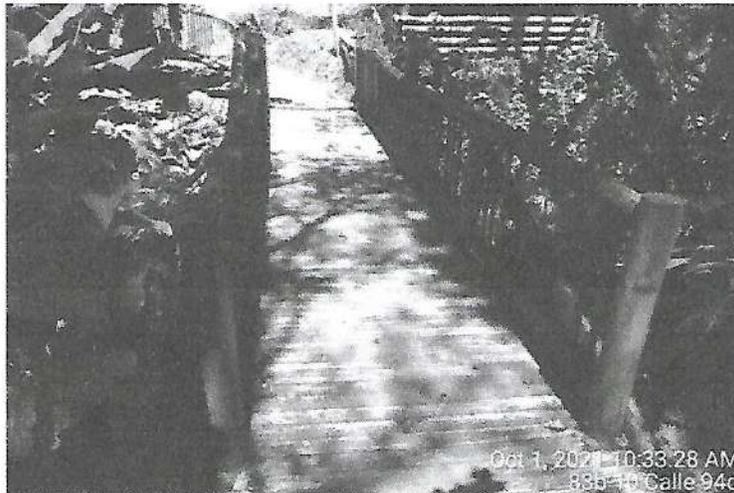
Foto N°4. Panorámicas del Puente Peatonal en madera en cuestión.

Por otro lado, durante el recorrido de campo realizado producto de la visita solicitada, se pudo identificar un puente peatonal en madera ubicado aguas arriba hacia el costado norte frente a la vivienda marcada como calle 94D N°83B-16, que se muestra en las Fotos N°4 y N°5:

Este puente peatonal de madera presenta deterioro en varios elementos estructurales principales por procesos de pudrición y defectos propios de la madera con exceso de cargas como ocurre en los puntales que evidencian grietas longitudinales, tal como se aprecia en la Foto N°5, incluyendo también elementos no estructurales de madera dada la humedad del sitio y vibraciones excesivas que generan fatiga en los elementos como tal y sus conexiones, desprendiéndose los maderos del piso y parte del cuerpo del pasamanos, debilitando también algunas uniones de elementos estructurales y no estructurales.

Ahora, en lo que tiene que ver con la reparación del puente peatonal de madera, enviamos copia de este oficio a la Subsecretaría de Recursos Naturales de la Secretaría del Medio Ambiente, para que igualmente, en atención a sus funciones y competencias, determinen el mejoramiento integral del puente que bien lo tengan.
