Acción Popular: (Derecho colectivo al acceso a los servicios públicos y a que su prestación sea eficiente y oportuna; a la salubridad pública; al acceso a una infraestructura de servicios que garantice la salubridad pública y a la prevención de desastres previsibles técnicamente)

Accionantes: KEVIN BERNAL MORALES

Accionado: EMPRESAS PÚBLICAS DE MEDELLÍN

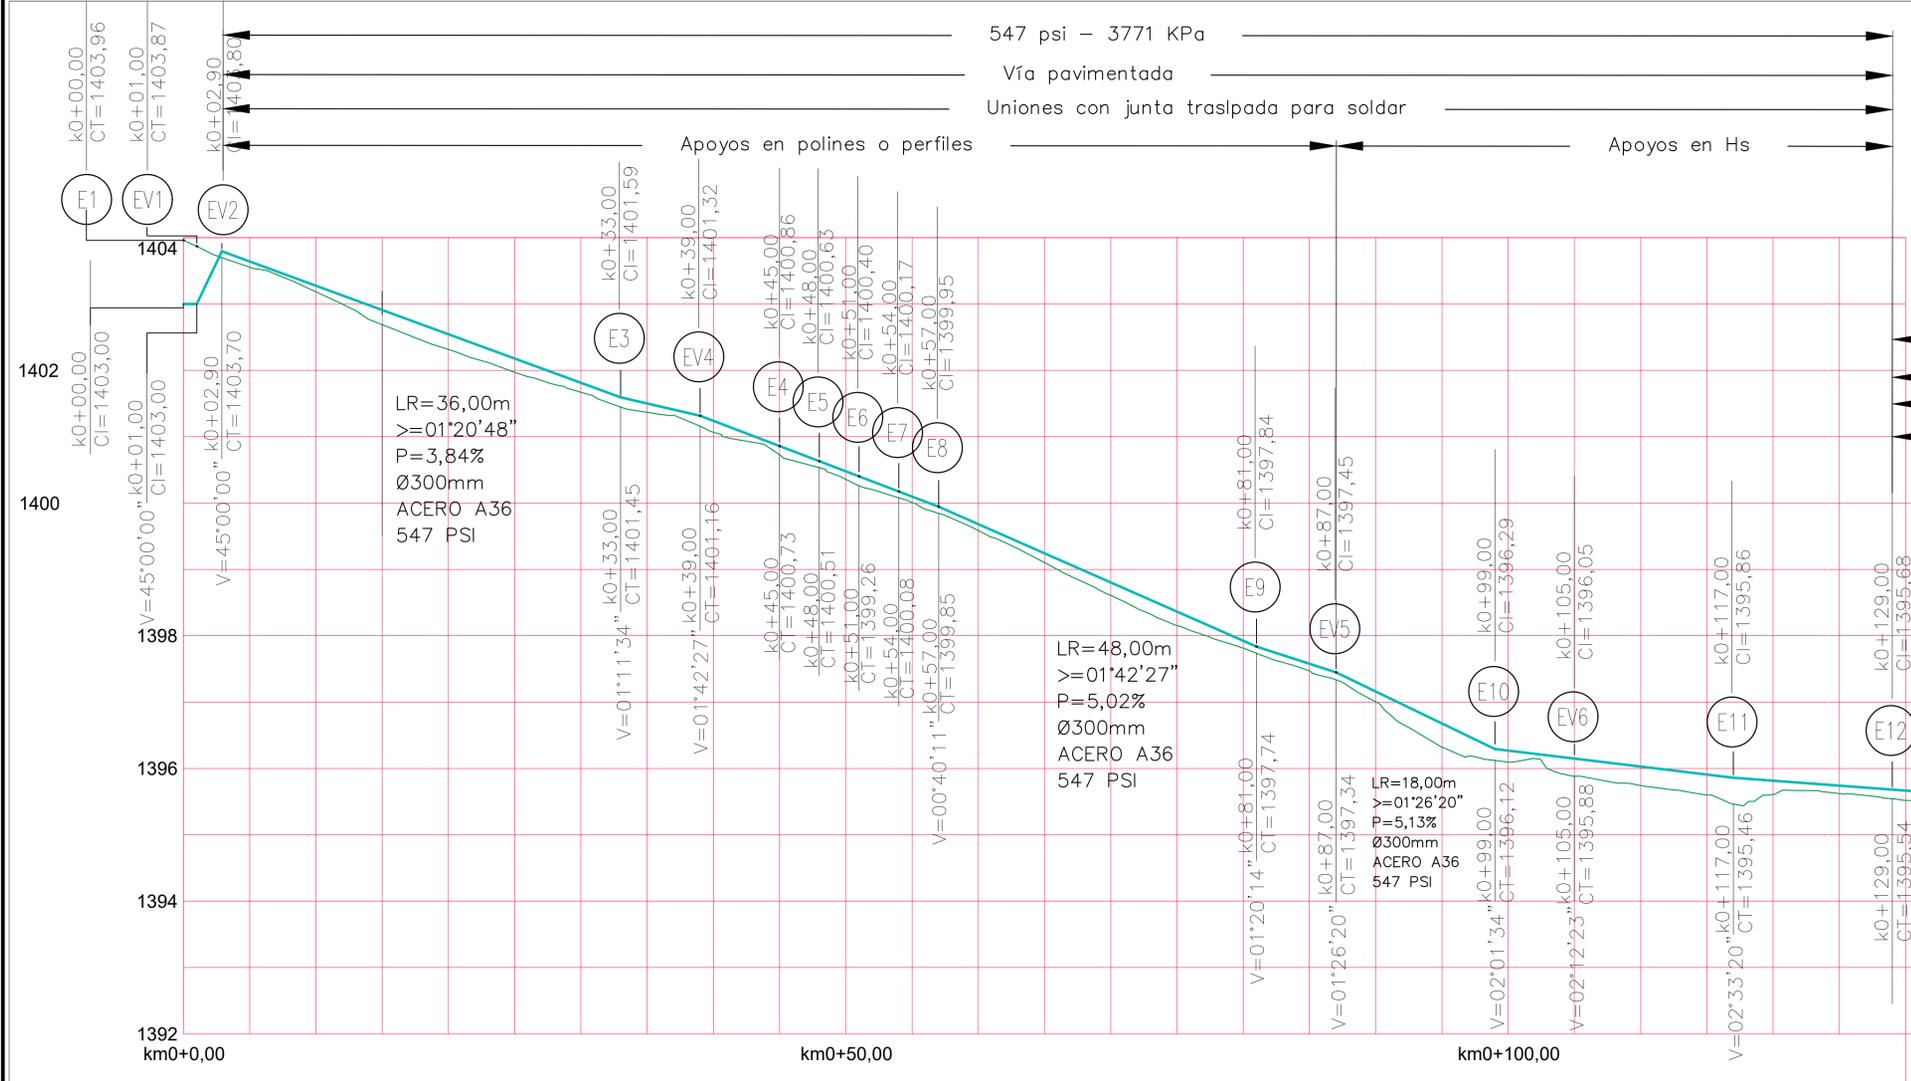
ELEMENTO	DESCRIPCIÓN
1	Reducción en acero de Ø400 mm (16") X Ø300 mm (12"). Con un extremo liso para cinturón de cierre. Presión de trabajo 3771 kPa (547 PSI).
2	Codo en acero Ø300 mm (12"), ángulo de 45°. Con extremos lisos para cinturón de cierre. Presión de trabajo 3771 kPa (547 PSI).
3	Cinturón de cierre en ACERO, revestidos con pintura anticorrosiva, de 0.30 m de ancho mínimo. Diámetro 300mm (12"), presión de trabajo 3771 kPa (547 Psi)
4	Piso muro perimetral

- Para este proyecto el material de tubería será acero A36 con diámetro de 300 mm (12") de 7 mm de espesor con revestimiento interior en pintura o mortero de cemento y recubrimiento exterior en pintura resistente a rayos UV, con juntas traslapadas para soldar en una presión de diseño de 385 psi (547 psi).

- Con la construcción de este proyecto los tramos identificados con los siguientes IPID solen de servicio: 9099052, 9099056, 9099060, 9099061, 9099062, 9099063 y 9099064.

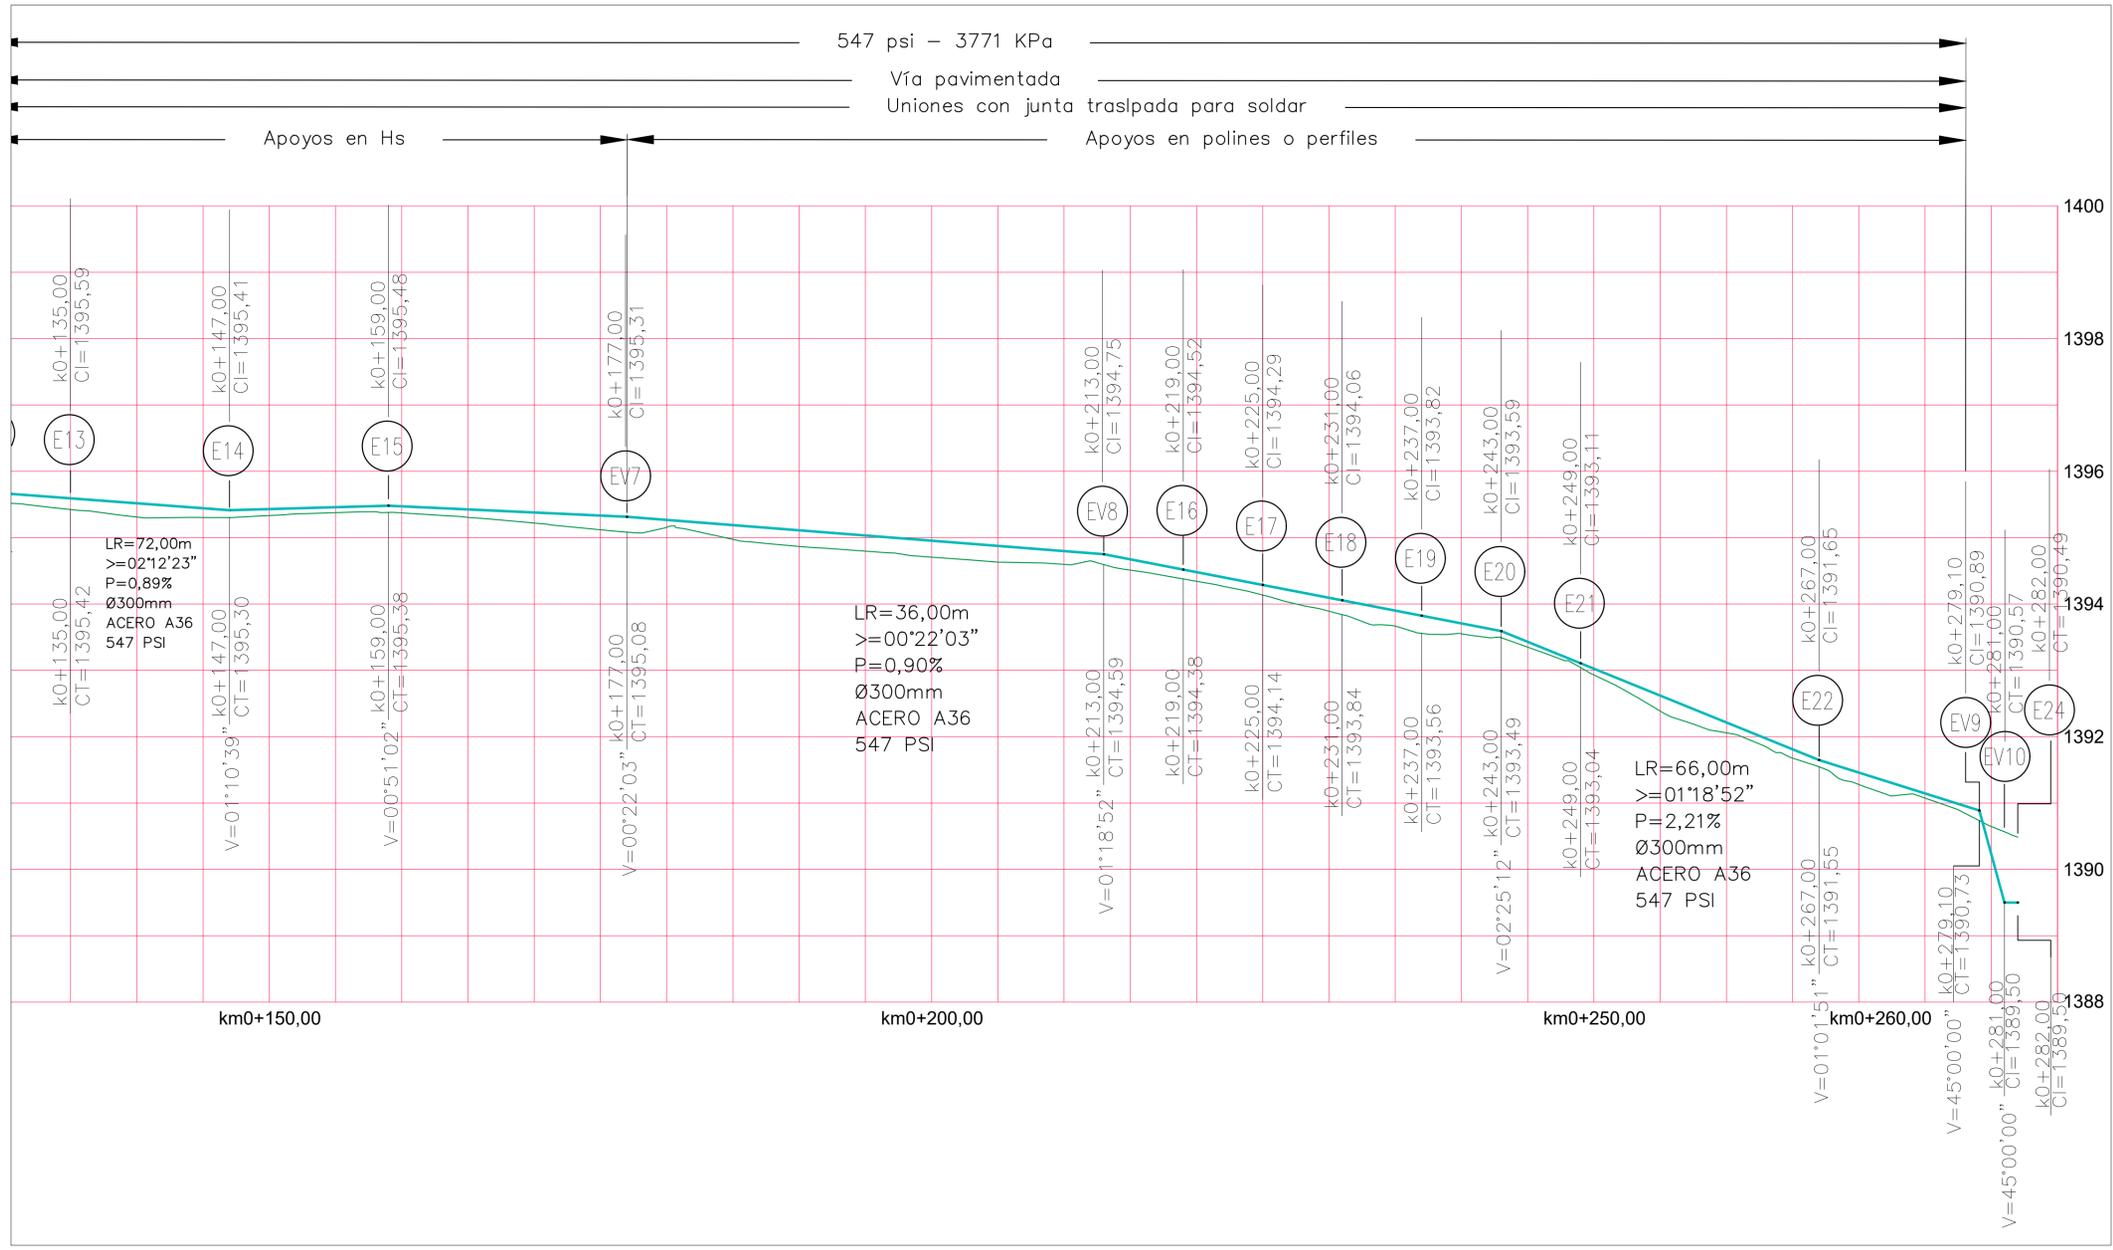
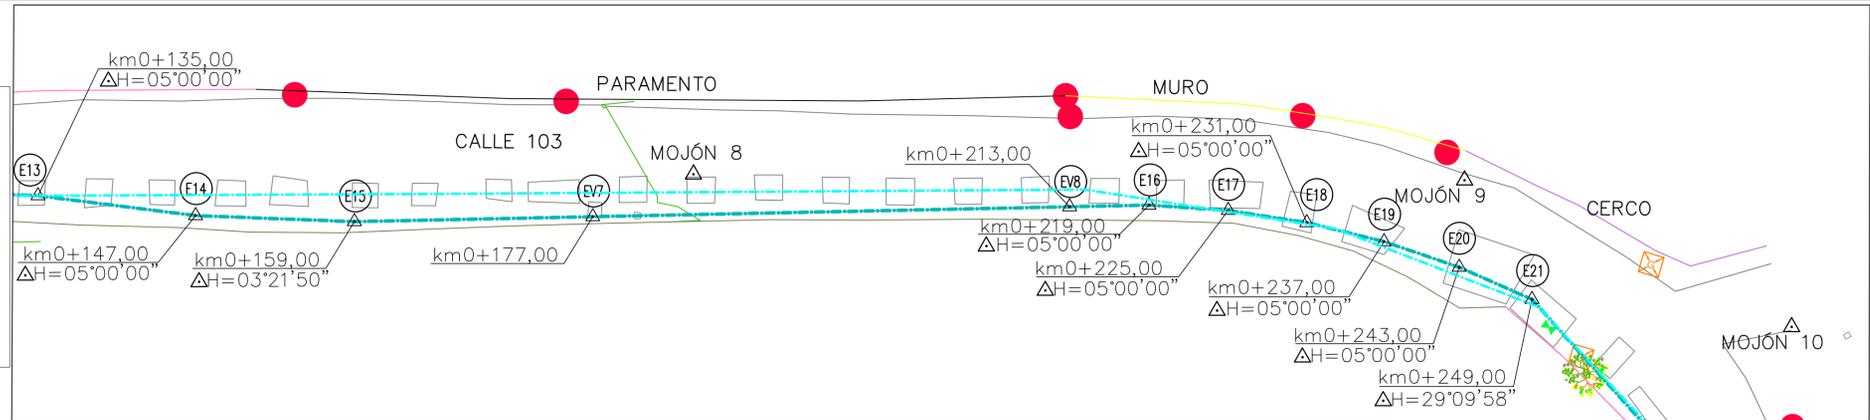
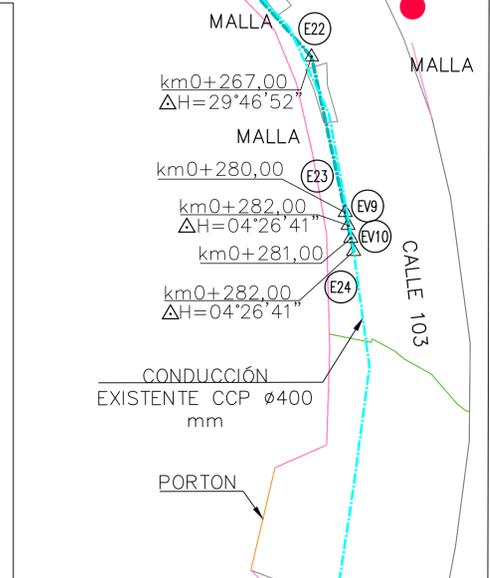
NOTA
1. Los apoyos serán de sección rectangular de aproximadamente 0,15 m x 0,15 m, sin embargo, se deberá validar estas dimensiones comercialmente, el material será en madera o polipropileno.

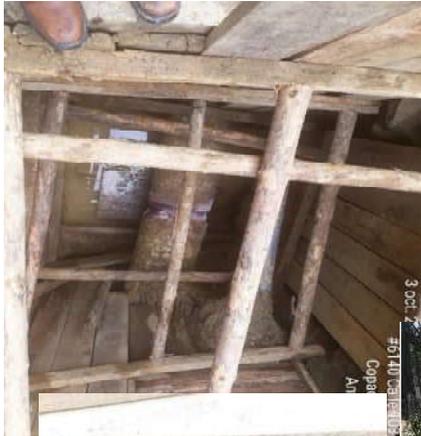
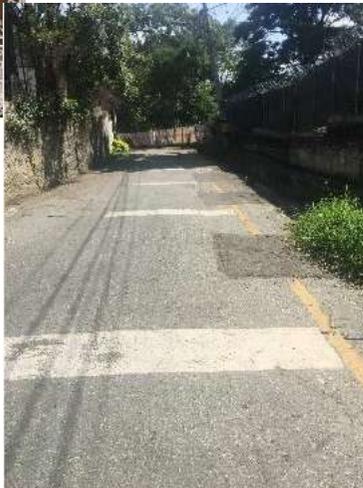
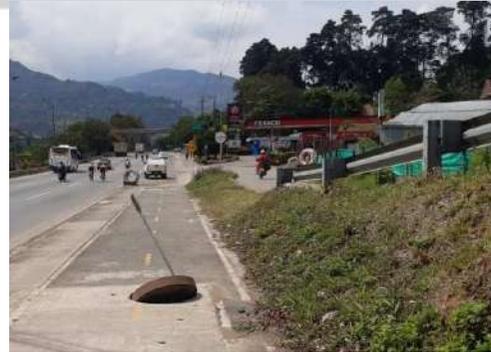
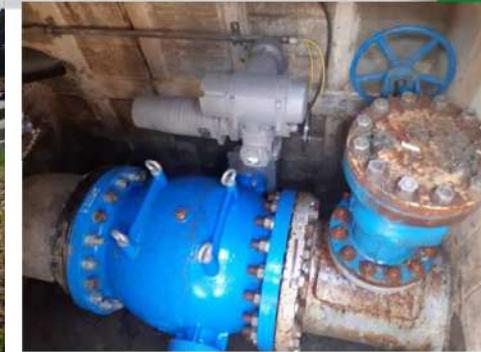
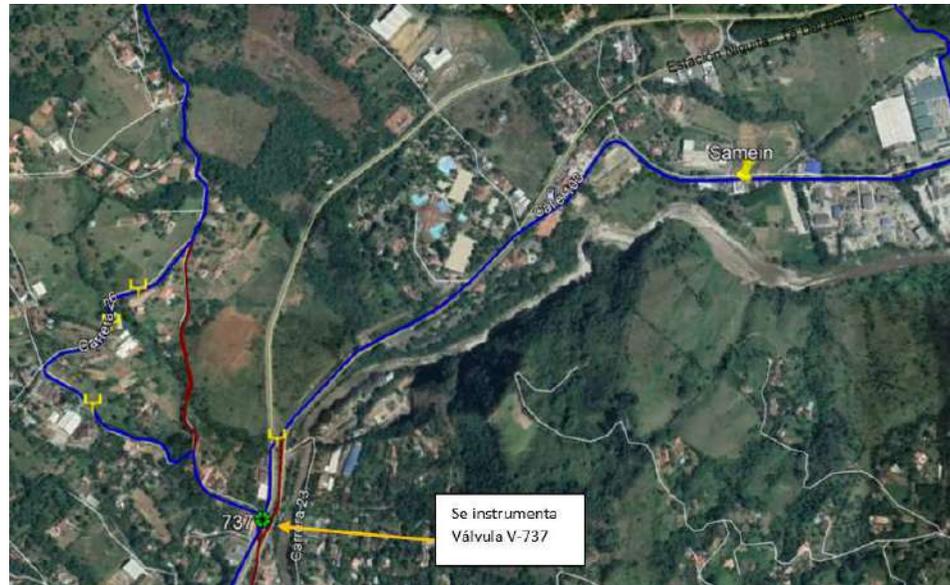
**Rigidización de las juntas de la conducción
El Noral - San Esteban.**

- **Instrumentación y control de la Válvula 737 para contar con la posibilidad de operación remota desde el Centro de Control.**

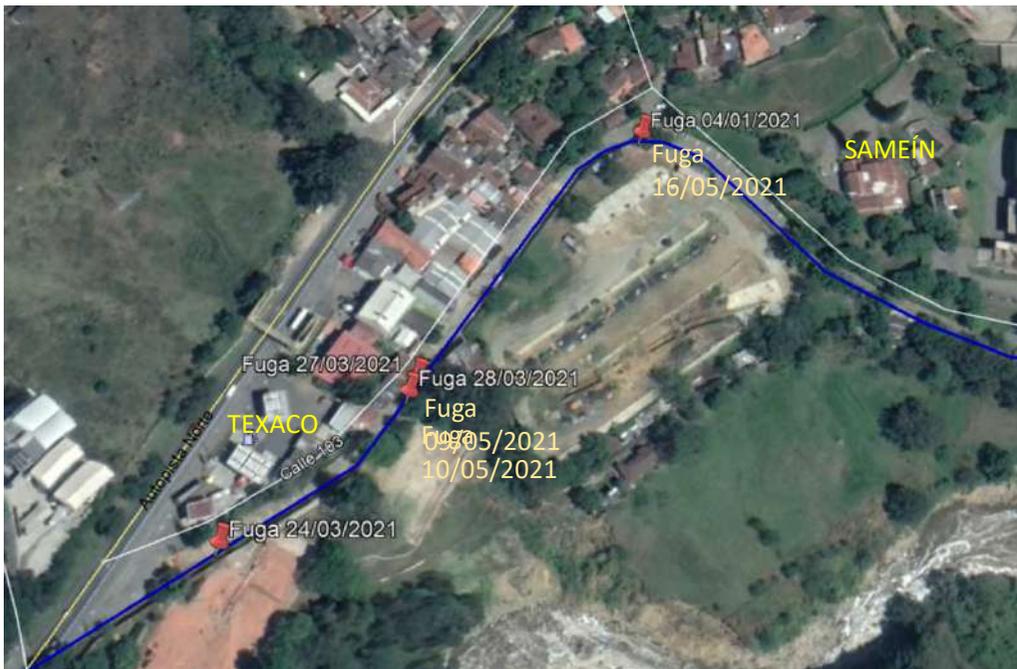
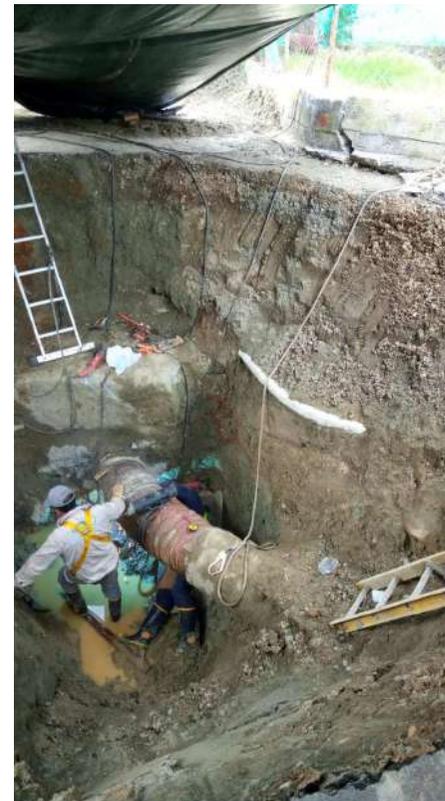
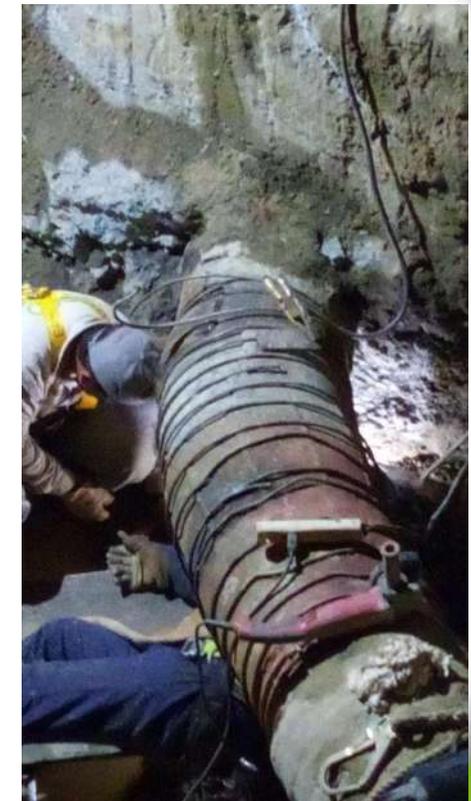
Reparaciones de la conducción El Noral - San Esteban

Desde el año 2019 se han atendido 11 fugas en la conducción Copacabana Girardota, de las cuales 8 se han presentado en lo que va corrido del año 2021

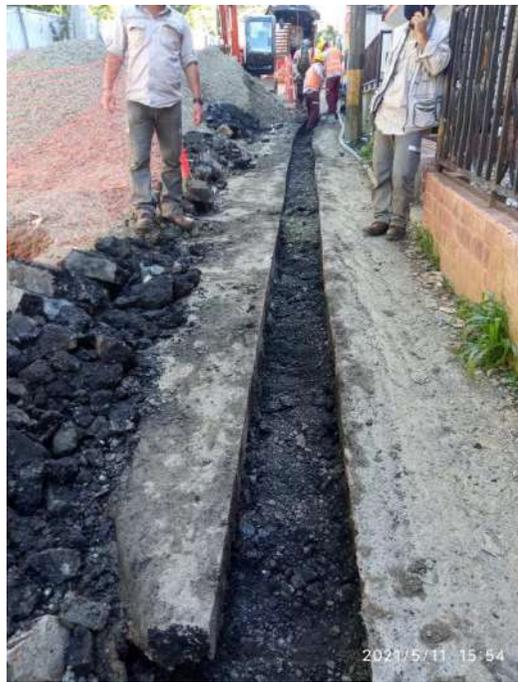
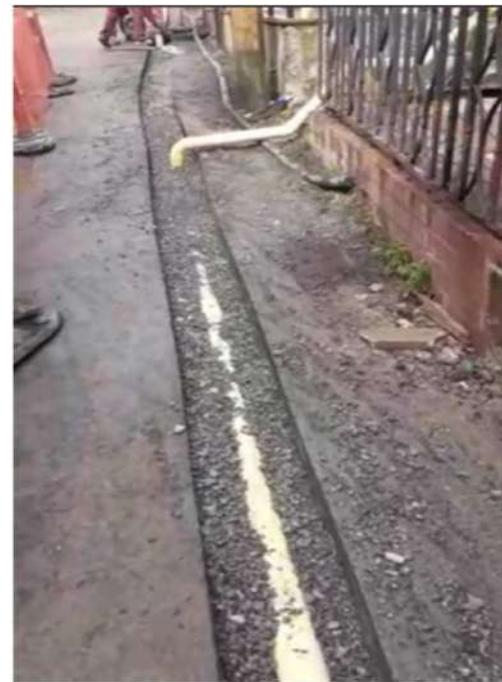
Por fuga presentada en la red de alcantarillado se instala tubería superficial en un tramo de este sector.

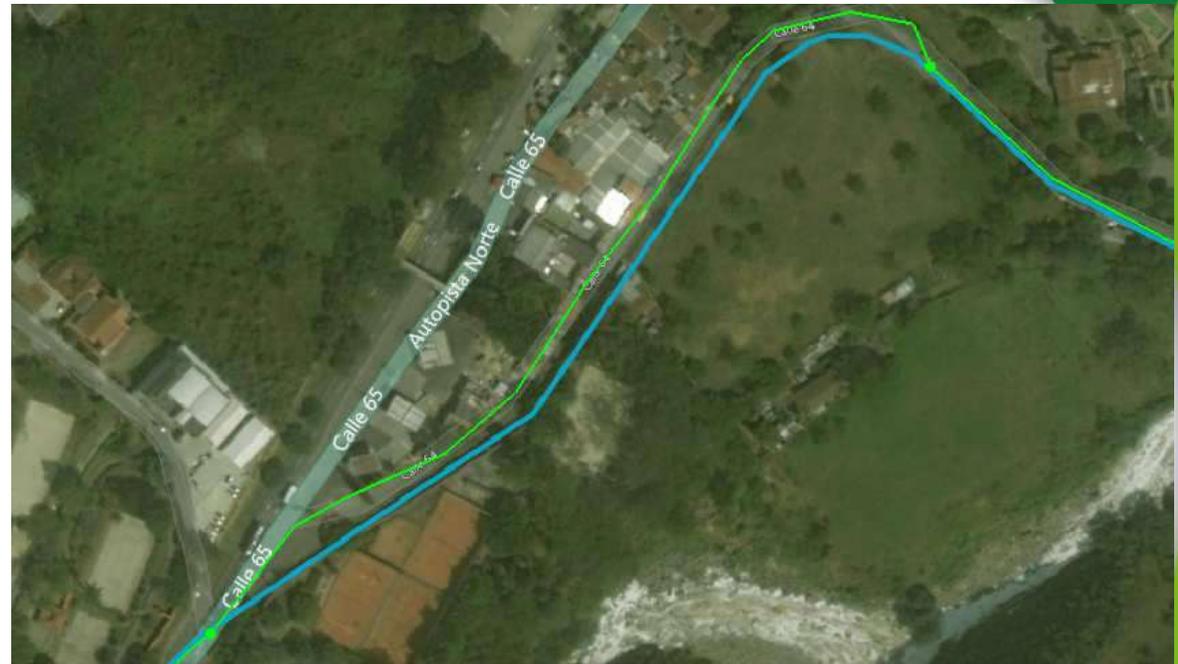
Solución Provisional

En este momento esta en proceso de fabricación y llegará la segunda semana de Julio, debido a atrasos en el proceso de fabricación.

Se espera esté operativa en septiembre.

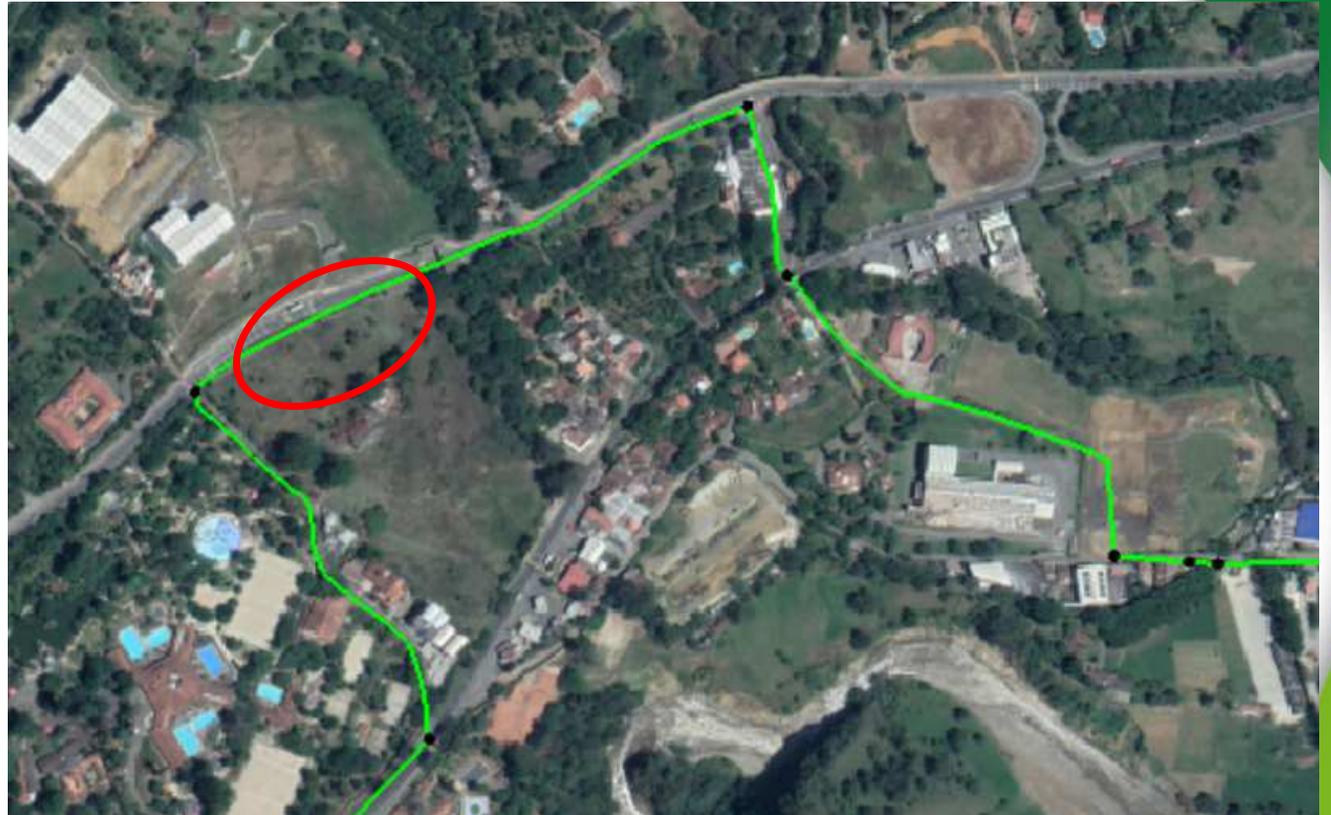
Solución Definitiva

Variante de 1500 metros por la autopista norte

Modifica el alineamiento horizontal para pasar por encima del movimiento de masa. Requiere construcción tradicional con una longitud de 1200 metros y 300 metros con cárcamo.

- Tiene un costo aproximado de \$9.200 millones.
- Estará operativa en el segundo semestre del año 2022.
