REFERENCIA: VERBAL DE MAYOR CUANTÍA  
RESPONSABILIDAD CIVIL EXTRA CONTRACTUAL  
DEMANDANTE: JAIRO ANTONIO CARMONA GUTIERREZ  
DEMANDADO: JAIRO ANTONIO CHICA AGUIRRE Y OTRO  
RADICADO: 17001310300420200013505

#### **SENTENCIA IMPUGNADA**

#### **SUSTENCION DEL RECURSO**

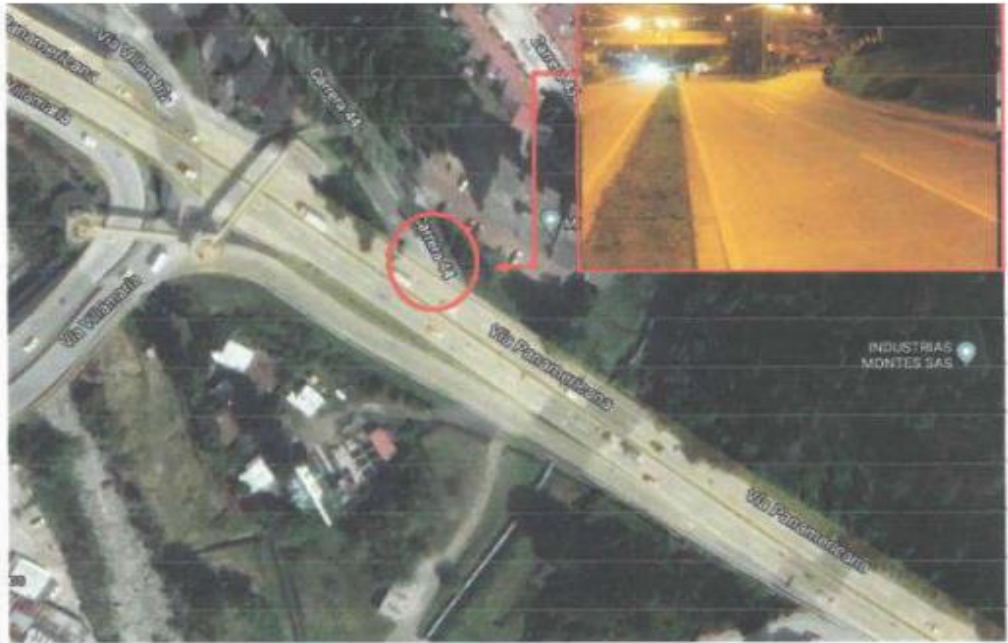
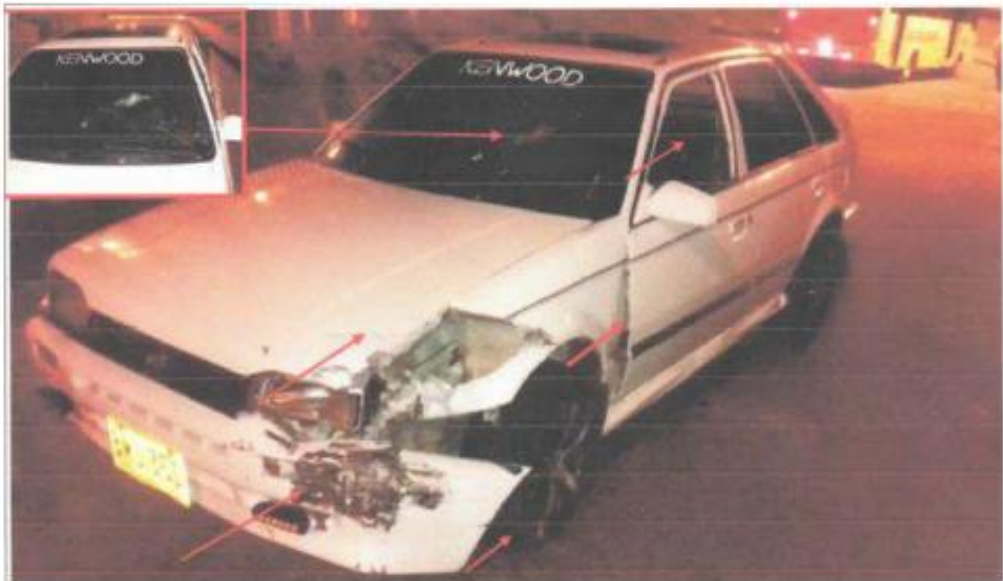
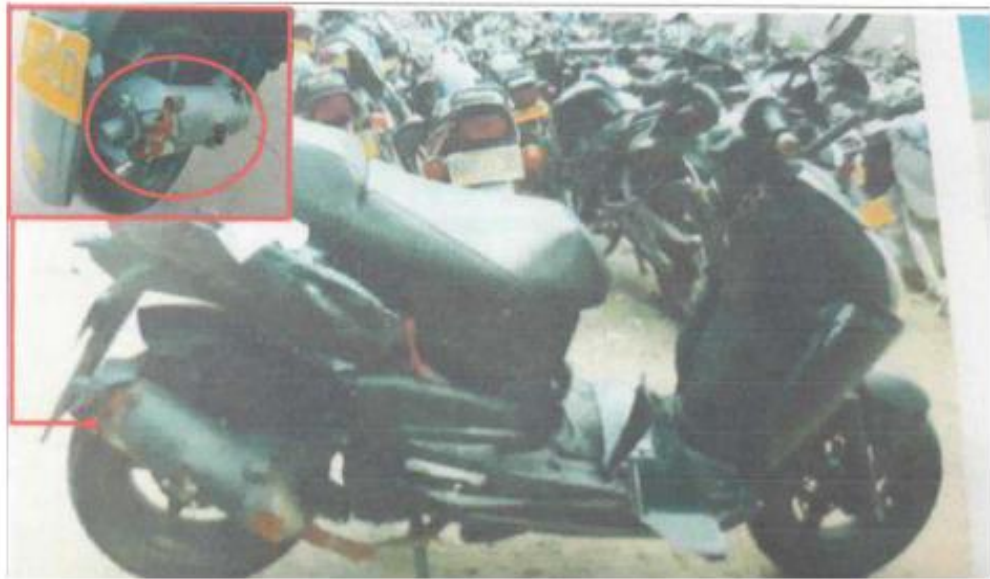
A partir de las imágenes que reposan en el Informe Investigador de laboratorio FPJ-13 que obra en las diligencias de la Fiscalía se evidencia el lugar del accidente de tránsito, detalle de las partes afectadas y las posiciones finales de los vehículos como se muestra a continuación:

Imagen tomada de FPJ-13

*Imagen tomada de FPJ-13*

Del anterior registro fotográfico señora Magistrada si ciertamente la colisión o choque en este caso se presentó en la circunstancia en que la Juez de instancia concluyo, esto es, que mi mandante el señor JAIRÓ ANDRÉS CHICA GALLEGÓ colisionó con el conductor de la Motocicleta de placa TTU-82D con la parte frontal de su vehículo porque este venía delante suyo, los vehículos tanto motocicleta como el vehículo así deberían evidenciarlo, es decir, debían existir 2 cosas importantes: Una huella (daño) en la parte frontal del vehículo Mazda cuando choca a la moto y una huella (daño) en la parte trasera de la moto de placa TTU-82D, cuando la moto es chocada por el vehículo.

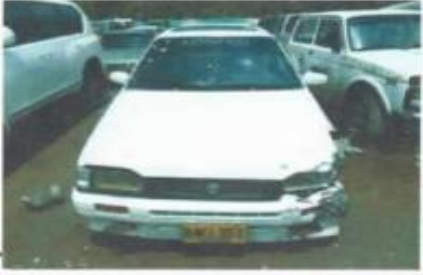
| <b><u>Imagen frontal de V2 (Vehículo Mazda)</u></b><br><b><u>Fuente: Informe peritazgo 19191 - Lic tránsito 1001380319</u></b> | <b><u>Imagen posterior de V3 (Motocicleta AKT)</u></b><br><b><u>Fuente: Informe peritazgo 19191 - Lic tránsito 10009386141</u></b> |
| Tiene un golpe frontal, en el primer tercio frontal izquierdo del vehículo | No se evidencia golpe en alguno de sus tercios posteriores |

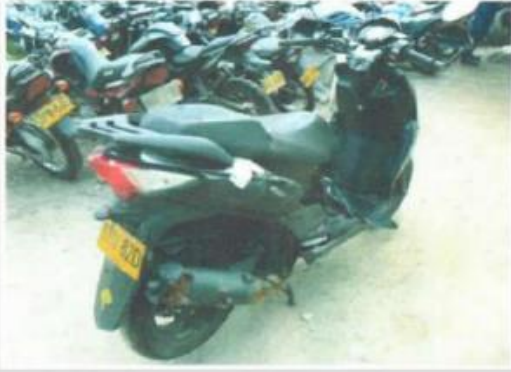
| Perspectiva lateral derecha de V3 | |
| <b><u>Imagen lateral derecha de V3 (Motocicleta AKT)</u></b><br><b><u>Fuente: Informe peritazgo 19191 - Lic tránsito 10009386141</u></b> | <b><u>Representación de Imagen frontal de V3 (Motocicleta AKT) - Fuente: IPAT</u></b> |
| Tiene un golpe frontal, en el primer tercio frontal izquierdo del vehículo | No se evidencia golpe en alguno de sus tercios posteriores |

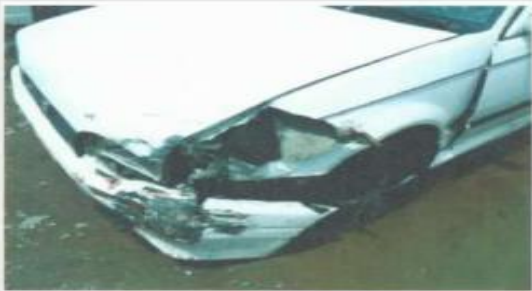
| RELACIÓN DE DAÑOS (VEHÍCULO MAZDA) DE V2 VS. V3 (MOTOCICLETA AKT) | |
| Imagen tercio anterior izquierdo V2 - Fuente: Informe peritazgo - 19191 - Lic tránsito 1001380319 | Imagen pecio posterior izquierdo V- - Fuente: Informe peritazgo - 19191 - Lic tránsito: 10009386141 |
| El daño es muy fuerte en un punto en particular, consecuente con el modelo de colisión oblicua | La huella en el existo podría ser el punto de colisión inicial entre V3 y V2, después de la eventual maniobra fallida de adelantamiento realizada por V3. |

Por lo anteriormente expuesto, su señora es este caso es posible advertir, que la colisión es este caso fue oblicua por adelantamiento de la motocicleta AKT de placa TTU 82D sobre Vehículo Mazda placa BWU 351, características que corresponden al modelo físico de cómo se presentó el accidente, y no como lo indican la pruebas valoradas por el a quo, ya que como atrás se indicó nunca hubo un impacto frontal, por el contrario se evidencia que el automóvil presenta daños en su parte lateral izquierda (parte delantera), la motocicleta de placa TTU 82D daños en su parte lateral derecha y la motocicleta placa ZJB 22A en el costado izquierdo.

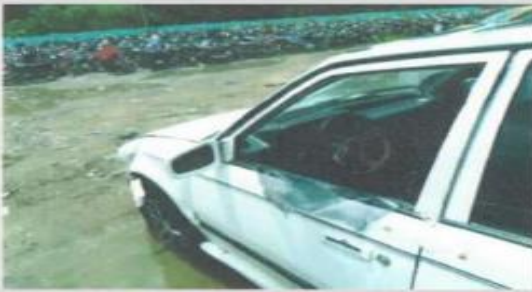
| RELACIÓN DE DAÑOS (VEHÍCULO MAZDA) DE V2 VS. V3 (MOTOCICLETA AKT) | |
|---|---|
| El daño en el vidrio del lado del conductor es consecuente con una colisión oblicua, una colisión frontal, probablemente no podría general ese daño concreto, para el caso específico. | Los daños laterales en general, podrían ser consecuencia del enganche entre V3 y V2. Ese enganche es característico en casos en los que la colisión no es paralela, sino oblicua. |
