TRIBUNAL SUPERIOR DEL DISTRITO JUDICIAL DE BOGOTÁ
SALA CIVIL

Referencia: **PROCESO DE PERTENENCIA DE MAIDELÉN HELENA MORENO ROBERTO** contra **CRISTOBAL ANTONIO RIVERA BARRERA y otros.**
Exp. 010-2014-00511-01

Asunto: SUSTENTACIÓN RECURSO DE APELACIÓN

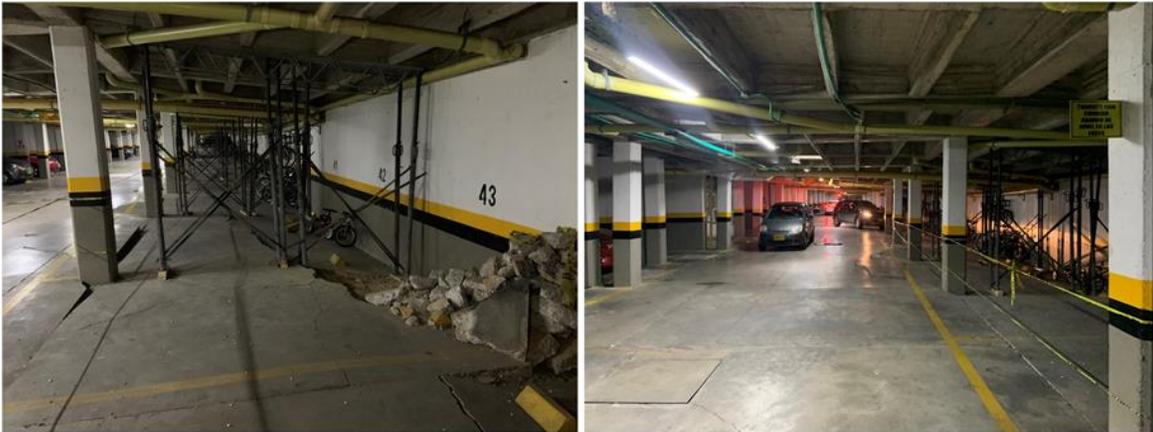
En la Foto 1 se presentan registros fotográficos del interior del sótano, en donde se puede apreciar la magnitud de los asentamientos que ha alcanzado proporciones descomunales, del orden de 50 cm a lo largo del muro de contención y cercanos a cero a lo largo del borde de las torres, lo que han generado daños significativos en el piso del sótano y, en general, en la estructura de la plataforma del sótano. En la Foto 2 se muestran registros fotográficos de una parte del cerramiento de mampostería de la Torre 1 que está apoyado sobre la plataforma, en donde se aprecia que ha habido asentamientos como ya se indicó, pero también desplazamiento lateral hacia el sur del orden de 15 cm de toda la estructura de la plataforma, la cual no se encuentra adosada a las Torres. Las torres se encuentran cimentadas sobre pilotes y ya muestran evidencia de deformaciones.

Foto 1. Estado de los asentamientos del costado sur del sótano en noviembre de 2019. Se aprecian asentamientos del muro de contención del orden de 50 cm.

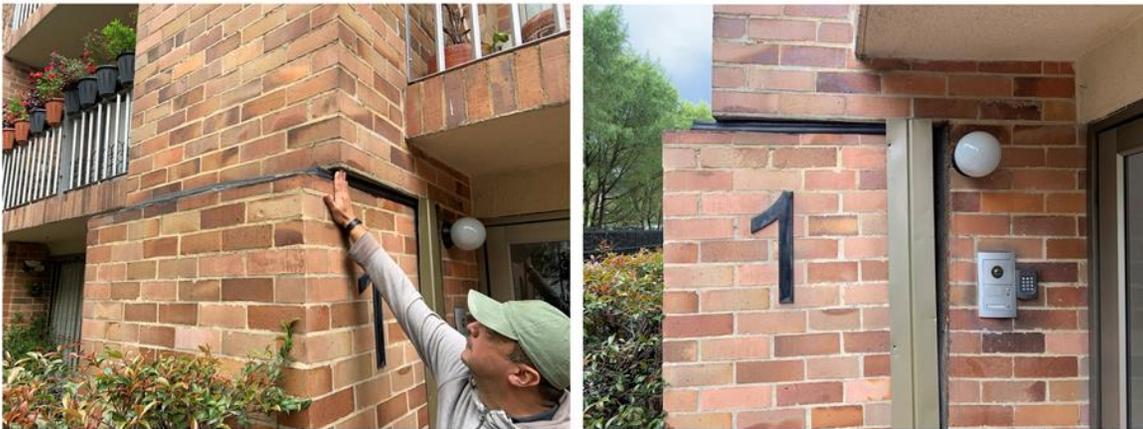
Foto 2. Estado de los movimientos del cerramiento en mampostería anexo a la Torre 1 en noviembre de 2019. Se aprecia asentamiento del orden de 3 cm y desplazamiento lateral del orden de 15 cm.

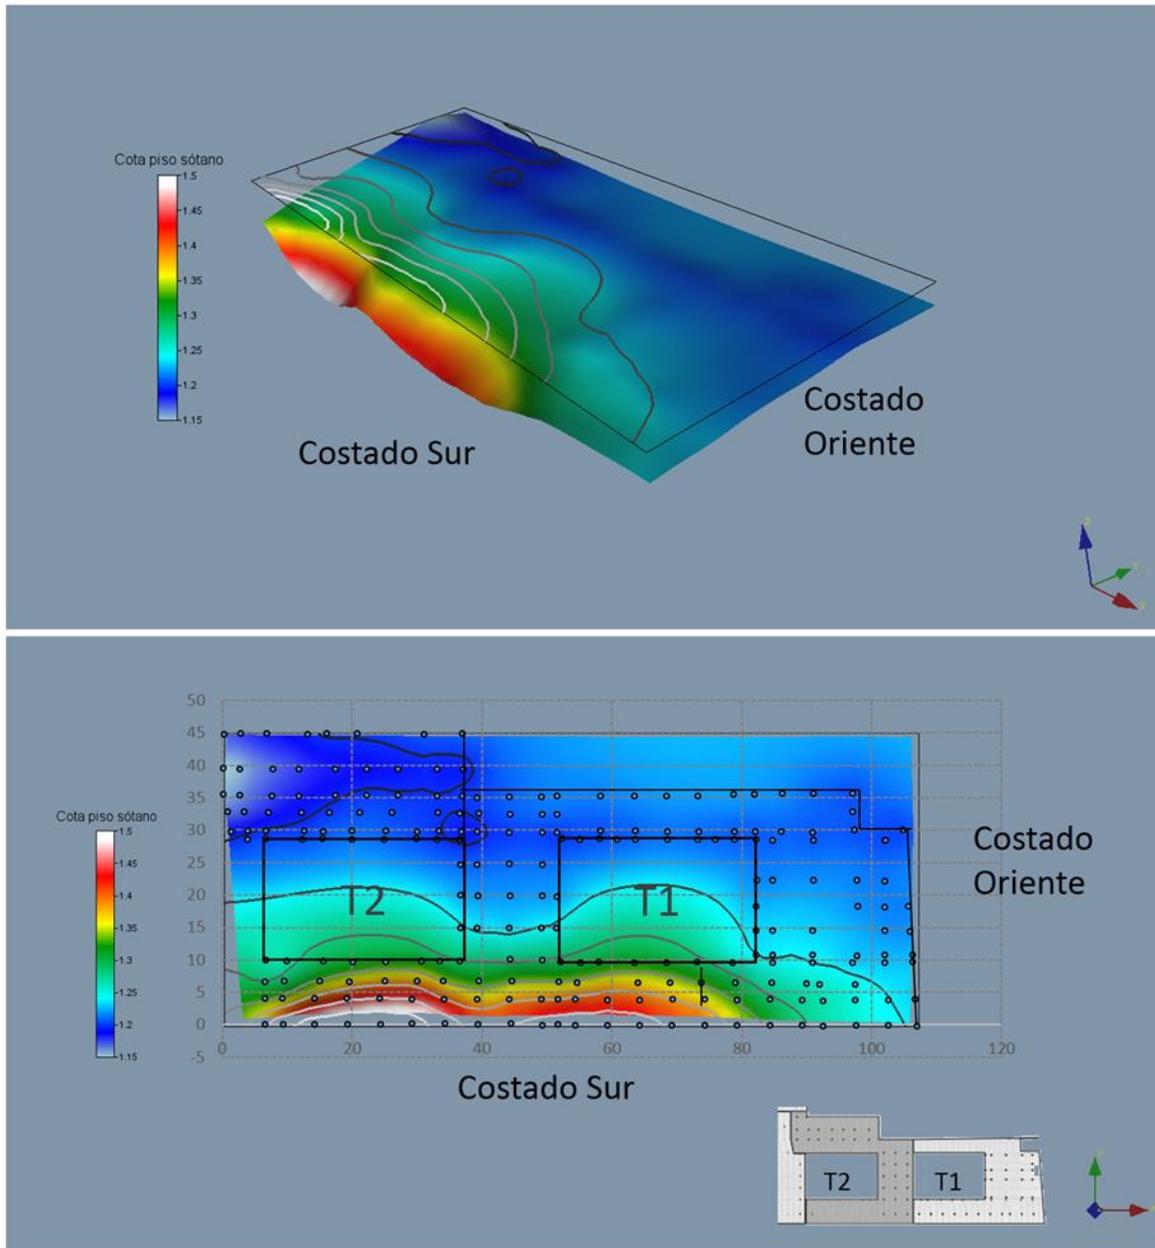
Figura 1. Cotas del sótano en el sector de las torres 1 y 2 en noviembre de 2019 con base en los datos de monitoreo realizados por Ingeestructuras Ltda.

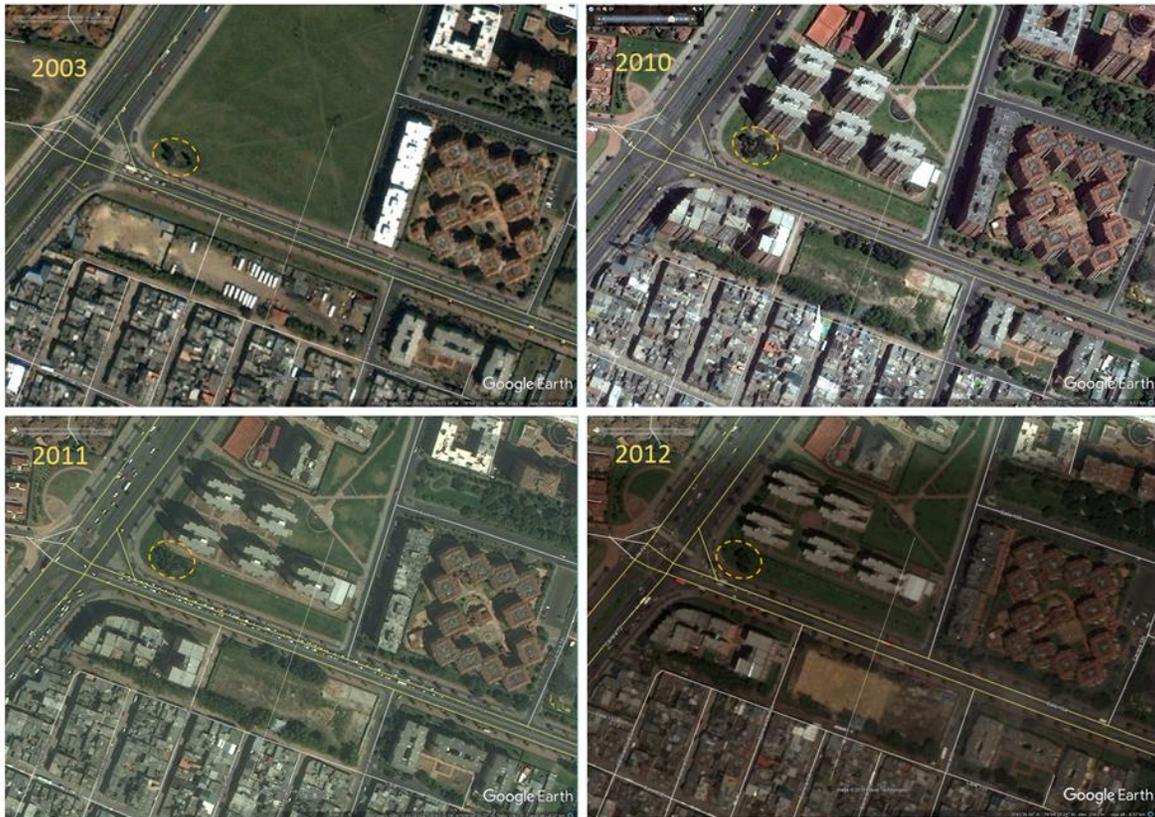
Figura 2. Condiciones alrededor del proyecto entre 2003 y 2012 (Google Earth).

El proyecto comenzó con el estudio de suelos realizado en el año 2003. En la Figura 2 y en la Figura 3 se aprecia la evolución del área aledaña al proyecto desde el 2003 hasta el 2018, a partir de imágenes tomadas de Google Earth de diferentes fechas como se indica en cada figura. Se puede observar que en el 2003 el terreno estaba completamente libre y existían unos árboles en el

extremo suroccidental que se aprecian en todas las fotos hasta el día de hoy. Se trata de árboles de eucalipto de gran porte y seguramente muy viejos, que son conocidos por ser especies foráneas originarias de zonas secas (Australia), muy ávidos de agua y que causan problemas de asentamientos por desecación del terreno. Esto ha hecho que, en general, se hayan ido reemplazando por especies nativas en toda la ciudad. En las imágenes se aprecia que en el año 2010 aparecen sembrados los árboles de sauce con un pequeño porte, que han ido creciendo hasta su condición actual. Esto implica que en el 2010 ya se había hecho el relleno que se aprecia a lo largo del costado sur del proyecto. La ciclo ruta se observa en todas las fotos desde el 2003 inclusive.

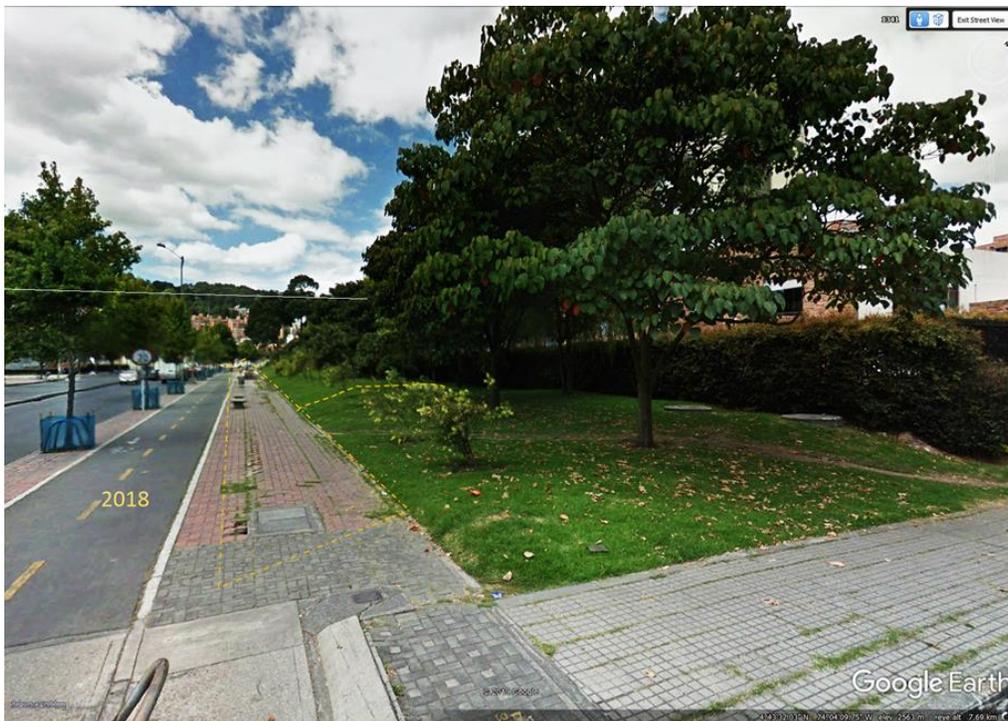
En la Figura 4, la Figura 5, la Figura 6 y la Figura 7 se muestran imágenes de la condición del terreno a lo largo de la calle 134 en diciembre de 2018, obtenidas de Google Earth Street View. En estas imágenes se puede apreciar la magnitud del relleno realizado entre la calle 134 y el borde de la urbanización, así como la condición de la ciclo ruta en ese momento que estaba siendo reconstruida por cuanto se encontraba bastante afectada por asentamientos y fisuras generalizadas. En particular, se puede apreciar en el extremo occidental la zona donde se encuentran los árboles de eucalipto en donde no hay relleno y es visible en las fotos un agrietamiento en el terreno con asentamientos y fisuras del orden de 5 cm equidistante a la zona de los árboles. Este tipo de afectación es típico del efecto de estos árboles. Se debe notar que la magnitud de los asentamientos es un orden de magnitud menor al que se está presentando en la zona del problema en la urbanización y, además, ocurre en el extremo occidental del sótano de la urbanización en donde no se han identificado problemas significativos de asentamientos del muro de contención.

Figura 4. Condiciones a lo largo del costado suroriental del proyecto en 2018 (Google Earth Street view). Se aprecian daños longitudinales en los adoquines y el relleno entre la ciclo ruta y el límite de la urbanización.

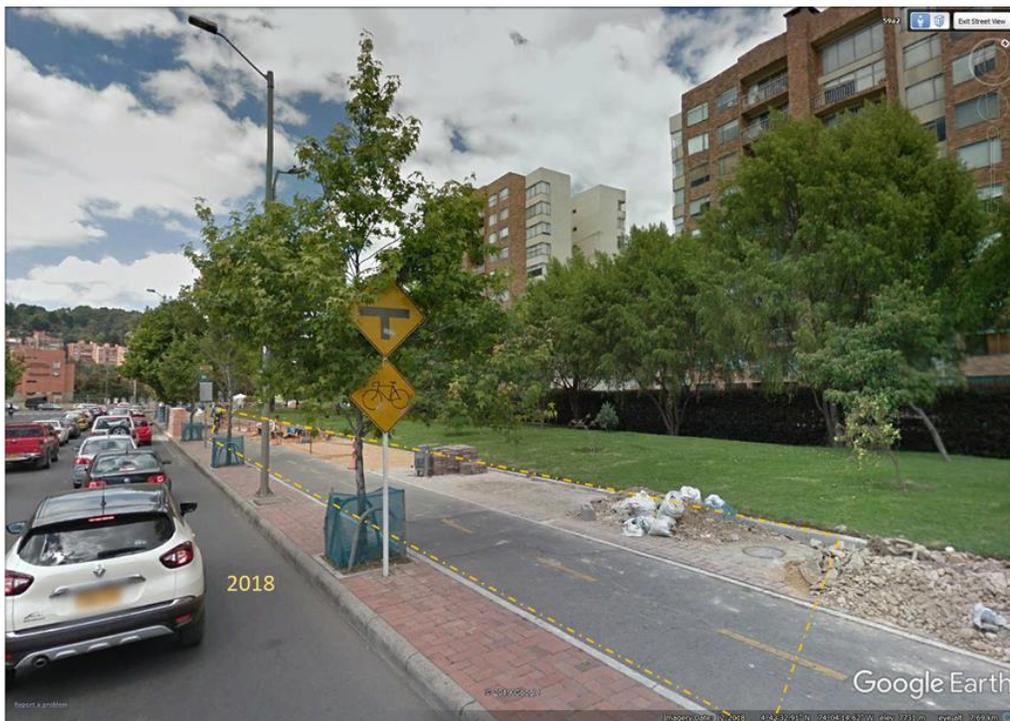
Figura 6. Condiciones a lo largo del costado sur del proyecto en 2018 (Google Earth Street view). Se aprecian daños en la ciclo ruta y los adoquines aledaños.

Por otra parte, en la ciclo ruta se aprecian deformaciones por asentamientos y desplazamiento lateral de los adoquines y en el pavimento paralelos a todo lo largo de la zona donde se encuentran el relleno y los árboles nativos plantados más recientemente, sin efectos evidentes de localización de los asentamientos alrededor de los árboles. Esto indica que, si bien el efecto de los árboles como el eucalipto puede producir asentamientos, las especies nativas son mucho menos peligrosas en este sentido. En consecuencia, el patrón, la localización y la magnitud de los asentamientos que se están presentando en la urbanización no son consistentes con el tipo de daños que pueden producir los árboles. El patrón de agrietamiento longitudinal paralelo a la zona del relleno sería indicativo de asentamientos asociados a dicho relleno. Teniendo en cuenta que el espesor del relleno es del orden de 2,5 metros, la sobrecarga puede ser del orden de 5 t/m^2 , equivalente a la sobrecarga de un edificio de 5 pisos con cimentaciones superficiales. En varias zonas de la ciudad hay edificios de este tipo que han mostrado, luego de más de 20 años de construidos, asentamientos totales y diferenciales de más de 50 cm. Por lo tanto es natural esperar que el relleno produzca asentamientos de este orden que sí es consistente con la magnitud de los asentamientos que están observando en la urbanización.

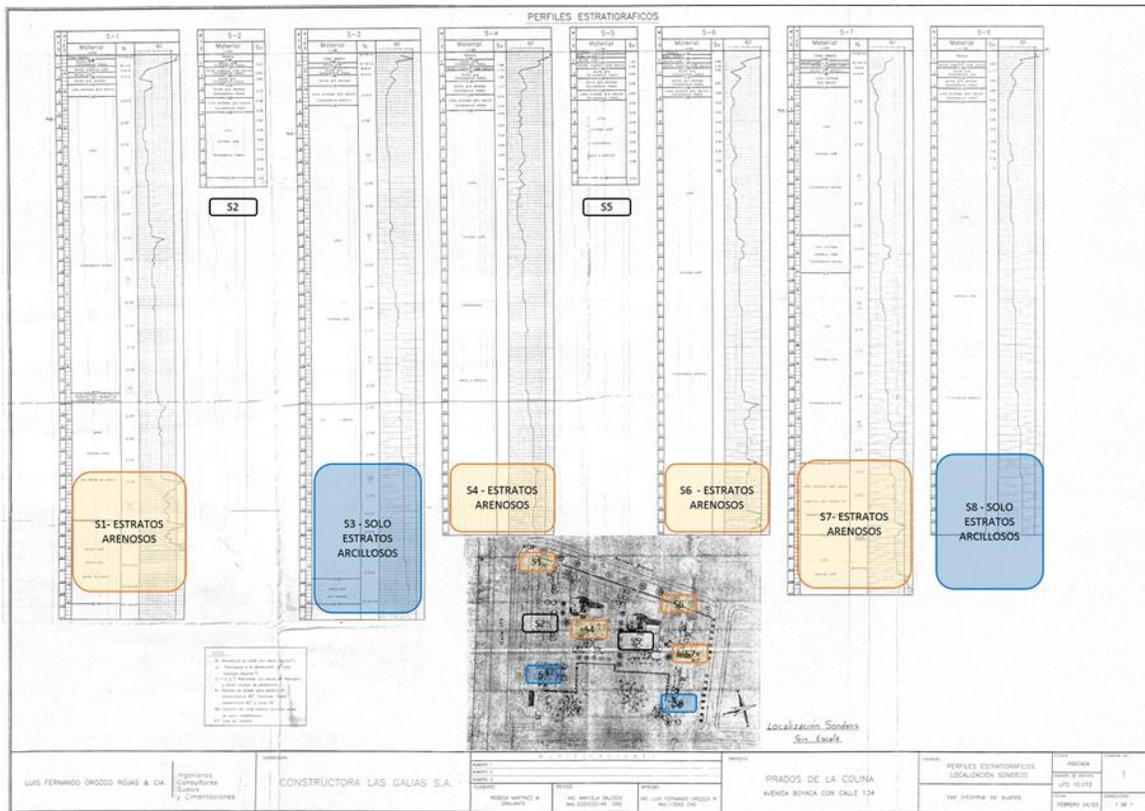
En la Figura 8 se presenta el plano de perfiles estratigráficos reportado en el estudio de suelos de LFO 2003. Se resalta el hecho de que la exploración realizada para el proyecto muestra que hay una significativa variación de las condiciones de suelos en el lote del proyecto en el sentido Este-Sureste en dirección perpendicular a los cerros que se encuentran al occidente de la avenida Boyacá. Esta variación se manifiesta a profundidades por debajo de los 35 m en la que se observa que los sondeos 1, 4, 6 y 7 localizados hacia el occidente del lote reportan estratos arenosos mientras que los sondeos 3 y 8 localizados más hacia el oriente sólo reportan estratos arcillosos muy blandos en toda la profundidad exploración hasta 45 m.

Figura 8. Plano de perfiles estratigráficos LFO 2003.

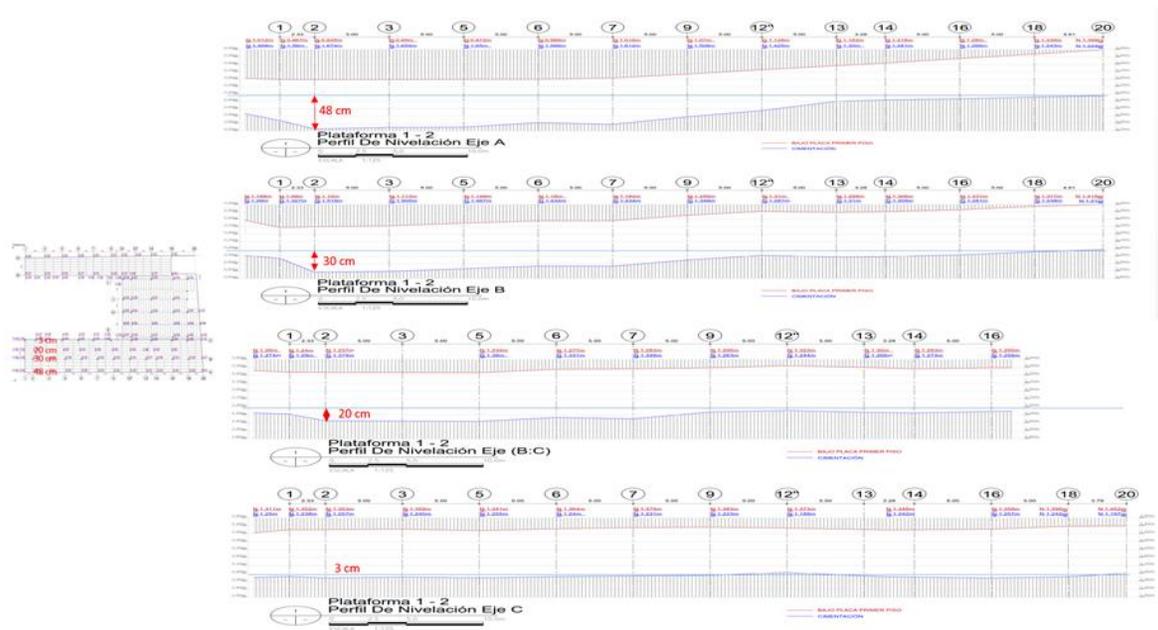
Por otra parte, los datos de las nivelaciones muestran que los asentamientos han afectado la totalidad de la plataforma del costado sur, con valores máximos del orden de 50 cm de asentamientos en la plataforma 1-2 a lo largo del eje A, disminuyendo hacia el norte hasta valores del orden de 3 cm donde comienza la torre que está cimentada sobre pilotes como se muestra en la Figura 10. Esto corresponde a una condición de asentamientos generalizados de gran magnitud que son completamente desproporcionados con respecto a lo que puede causar una fila de árboles nativos de porte moderado como son los que se encuentran a lo largo del costado sur de la urbanización. Como bien lo dice el reporte de LFO 2018, los asentamientos causados por los árboles son localizados alrededor del árbol dentro de un radio de influencia limitado; no corresponden a asentamientos generalizados como los observados en la urbanización. Por otra parte, la desecación por efecto de los árboles ocurre por extracción de agua del terreno que produce contracción en el suelo por encima del nivel freático. Por debajo del nivel freático donde el abastecimiento de agua es permanente no tiene por qué producirse un déficit por efecto de la vegetación. Tal como lo indica LFO en su informe esto puede ocurrir a profundidades hasta unos 4m, justo por encima del nivel freático en la zona del proyecto.

Figura 10. perfiles de asentamientos obtenidos de las nivelaciones de 2019 realizadas por Ingestructuras Ltda.

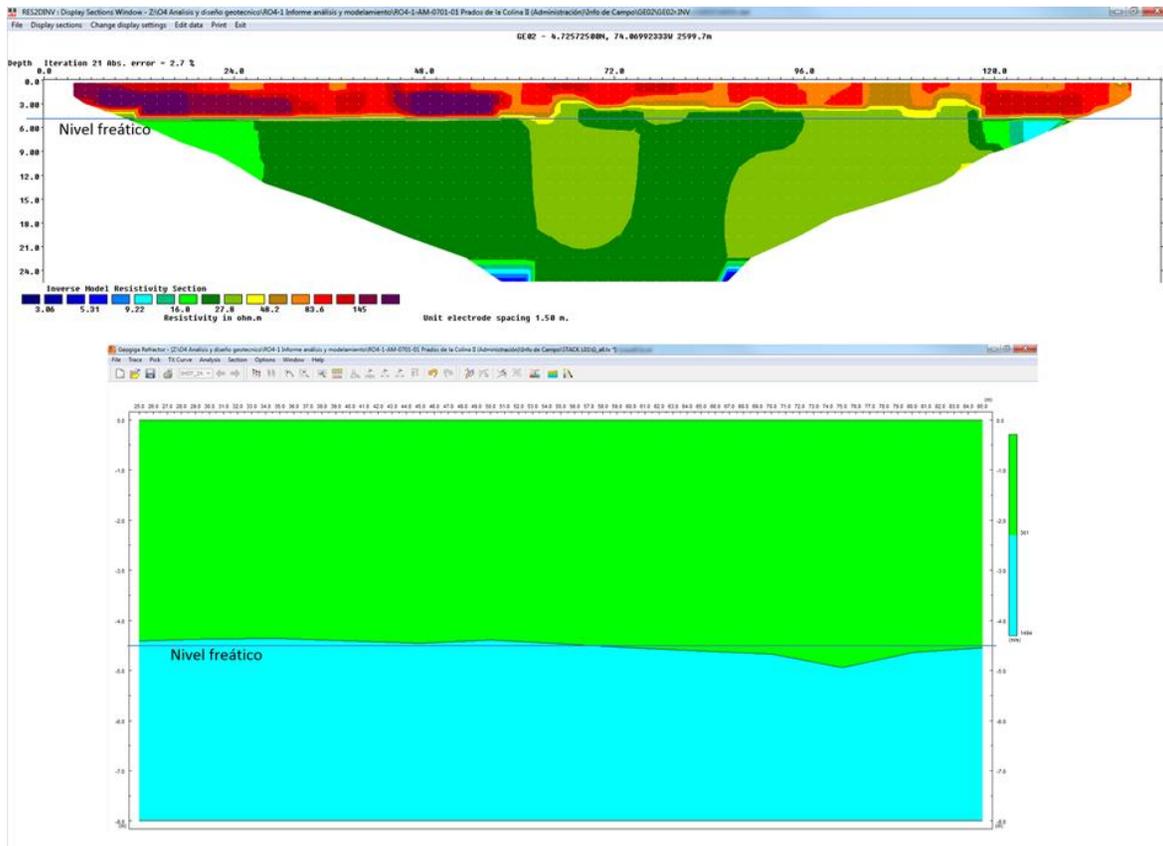
En la Figura 11 se muestra el perfil de resistividad eléctrica promedio a lo largo del perfil estudiado en la línea GE01, junto con los resultados de la interpretación de refracción de onda de compresión obtenidos en la línea L01. Estas mediciones se hicieron con el fin de identificar la presencia de los materiales superficiales desecados, los cuales, por no estar completamente saturados, tienen valores de resistividad más altos que las arcillas saturadas que se encuentran a mayor profundidad por debajo del nivel freático. Por otra parte, las mediciones de refracción permiten identificar la presencia del medio saturado que tiene un contraste de velocidad marcado con los suelos superficiales, ya que en el material saturado la velocidad de propagación corresponde a la del agua, que es del orden de 1500m/s, muy superior a la de los suelos blandos que se encuentran en la zona. Los resultados de las 2 mediciones son claramente consistentes y marcan la presencia del contacto del suelo saturado entre 4,5 m y 5 m de profundidad.

Figura 11. Perfil de resistividad para la tomografía GE01, y perfil de velocidad de onda de compresión obtenido en la línea L01.

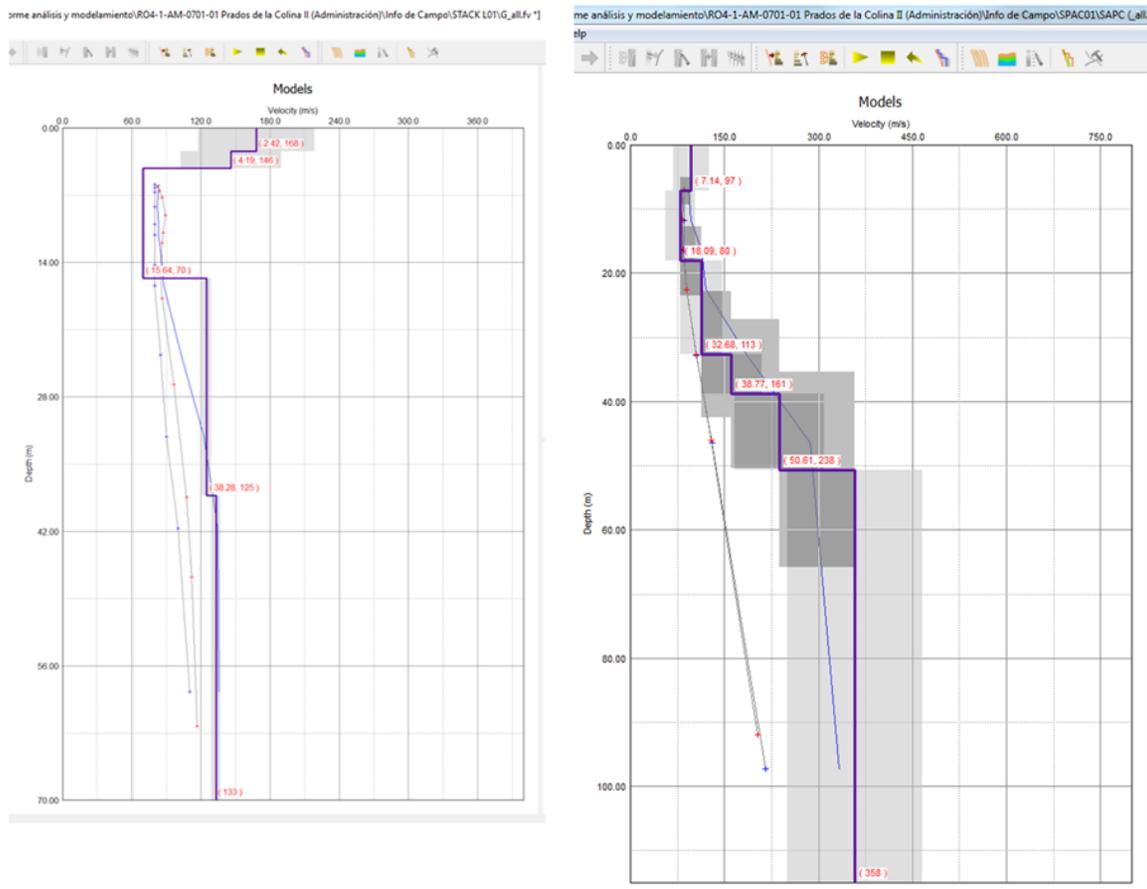
La Figura 12 muestra los resultados de los perfiles de velocidades V_s obtenidos. Uno de los aspectos a resaltar es que la combinación de geófonos de 4,5 Hz con geófonos de 1 Hz, en arreglos bidimensionales de medición de ruido ambiental, permite obtener una alta resolución en profundidades someras y una mayor penetración en profundidad. Los resultados de los SPAC permitieron obtener valores de velocidad de ondas de corte hasta una profundidad del orden de 100 metros. Se aprecian suelos extremadamente blandos hasta 18 m, con una ligera mejoría hasta 32 m y en la transmisión hasta 50 m suelos de rigidez media que se mantienen hasta la profundidad explorada del orden de 100 m.

Figura 12. Perfiles de velocidad resultantes de los ensayos L01 (izquierda) y SPAC (derecha).

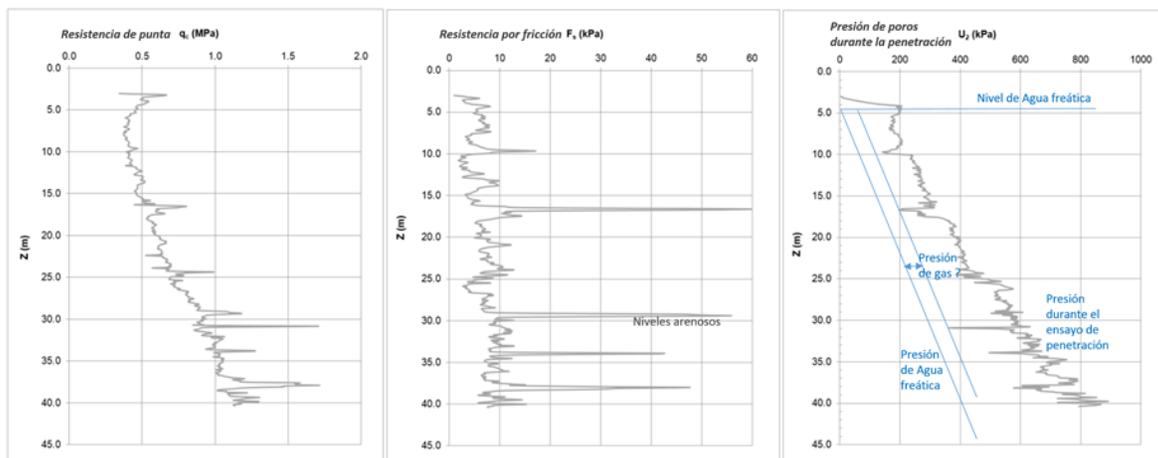
correspondiente a la presión de poros por efectos del agua en el terreno a partir de los 5 m donde se encontró el nivel freático. Se aprecia que se puede trazar una línea paralela conectando con los valores mínimos medidos en la presente poros inducida a una distancia del orden de 30 kPa con respecto a la de la presión hidrostática. Esta condición es típica en los suelos de la Sabana de Bogotá cuando se encuentra gas en el terreno, el cual se origina en la materia orgánica presente en los suelos. En otros sitios se han debido presiones hasta de 90 kPa, por lo que el valor de 30 kPa que se deduce del ensayo está en el rango bajo de lo que puede ocurrir en la ciudad. La presión de gas afecta los esfuerzos efectivos del suelo y por lo tanto determinante de su resistencia y rigidez. El esfuerzo efectivo se debe tener en cuenta para la adecuada interpretación de los valores de resistencia en el ensayo de penetración y de rigidez medida con los métodos geofísicos.

Figura 13. Perfiles de resistencia a la penetración por punta, fricción y presión de poros en el ensayo de penetración con cono.

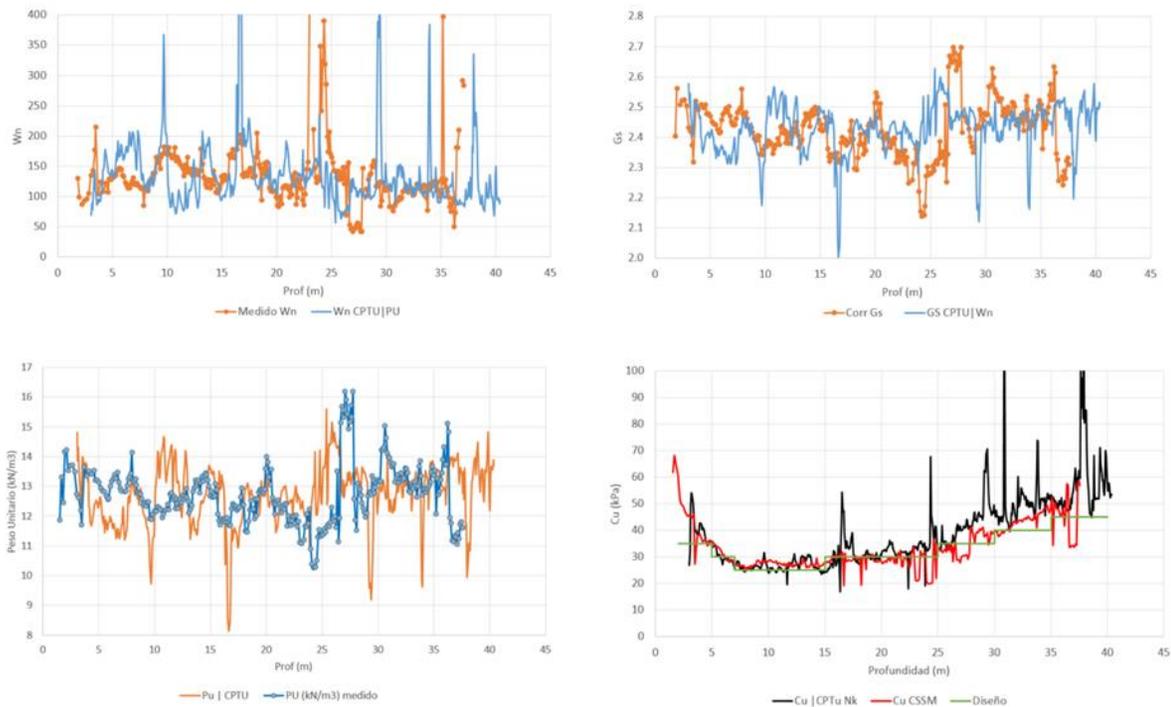
En la Figura 14 se presentan los perfiles de humedad natural, peso unitario, gravedad específica y resistencia, en los que se trazan los datos medidos en el laboratorio con símbolos y los datos interpretados del ensayo de piezocono. Para este penetración se trabaja con los esfuerzos efectivos como ya se indicó. Se puede apreciar que los datos medidos y los calculados corresponden bastante bien siempre y cuando se considere el perfil de esfuerzos efectivos que tiene en cuenta la presencia de la presión de gas. Se puede apreciar que el perfil de resistencia que se obtuvo tiene un valor prácticamente constante de 25 kPa entre 7 m y 15 m de profundidad y luego aumenta ligeramente y se mantiene prácticamente constante entre 15 m y 25 m de profundidad. Esta situación es indicativa de suelos muy blandos de muy baja resistencia que no aumenta significativamente con la profundidad lo cual sólo se puede explicar por el efecto de las presiones de gas en el suelo en particular hasta 25 m de profundidad. Si este no fuera el caso, se obtendría un aumento monótono con la profundidad.

Figura 14. Perfiles de humedad peso unitario y resistencia obtenidos de la interpretación conjunta de todos los ensayos de campo y laboratorio realizados.

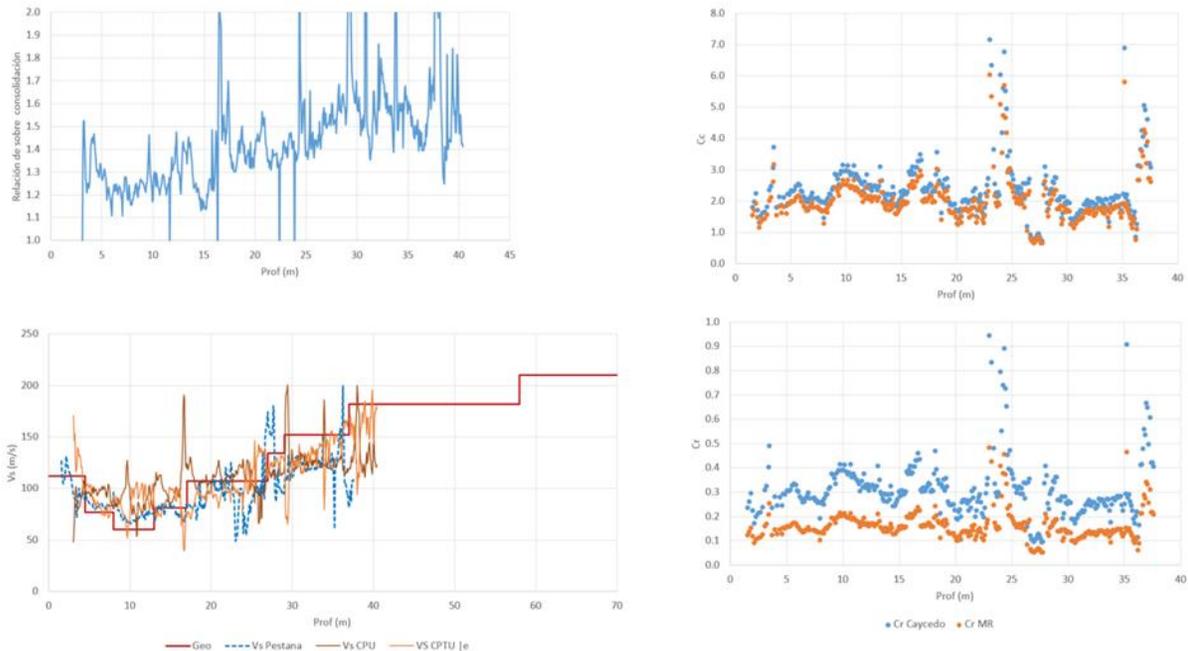
En la Figura 15 se presentan perfiles de relaciones de sobreconsolidación y parámetros de compresibilidad obtenidos a partir de los datos de piezocono, y valores de rigidez al corte a bajas deformaciones obtenidos a partir de los datos de piezocono comparados con los datos medidos de la exploración geofísica. Se aprecia una buena correspondencia entre ellos lo cual se logra con el perfil de esfuerzos efectivos considerado. El uso de fuentes independientes de datos tales como las medidas de piezocono, las medidas geofísicas y los ensayos de laboratorio permiten verificar que los modelos de caracterización son adecuados para las condiciones de suelo del sitio ya que dichos modelos utilizan correlaciones con los datos que se deben verificar mediante medidas independientes. El ejercicio realizado permite tener confianza de que la caracterización es adecuada y precisa. Los datos obtenidos del proceso de caracterización permiten establecer todos los parámetros de los modelos de comportamiento de los suelos utilizados para los análisis que se describe de la siguiente sección. Estos modelos tienen en cuenta la variación de la rigidez con la deformación y con los esfuerzos tanto para esfuerzos de corte como esfuerzos de compresión. También tienen en cuenta el límite de resistencia y permiten hacer análisis a corto o largo plazo y de consolidación que permitan representar las verdaderas condiciones de las obras que se hicieron en la zona de estudio.

Figura 15. Perfiles de relación de sobreconsolidación, Vs y parámetros de compresibilidad obtenidos de la interpretación conjunta de toda la información disponible.

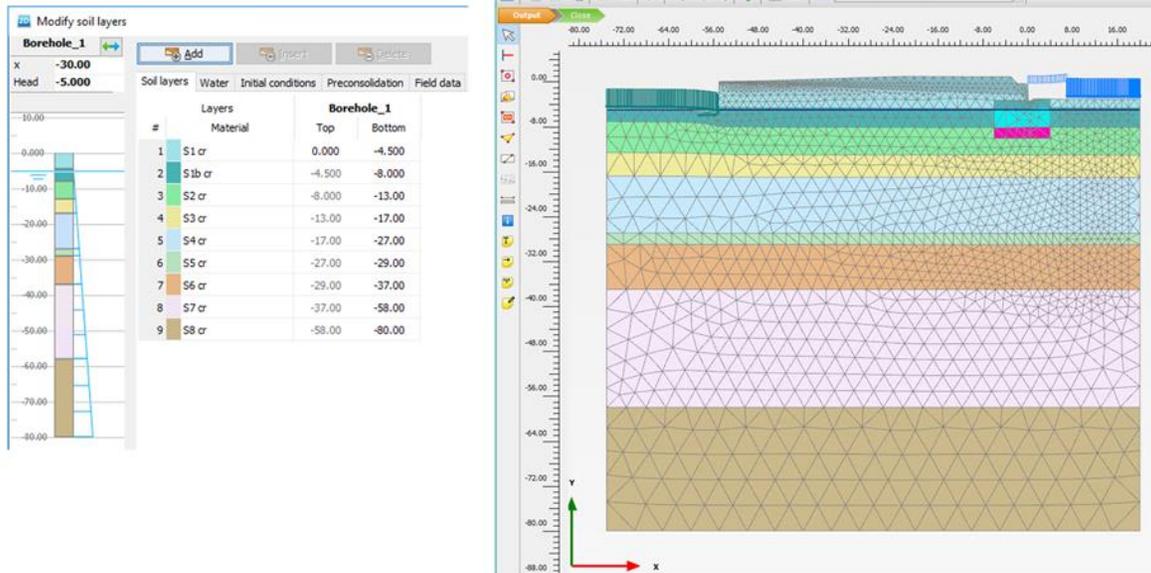
Figura 16. Perfil de suelos y modelo de elementos finitos utilizado para el análisis.

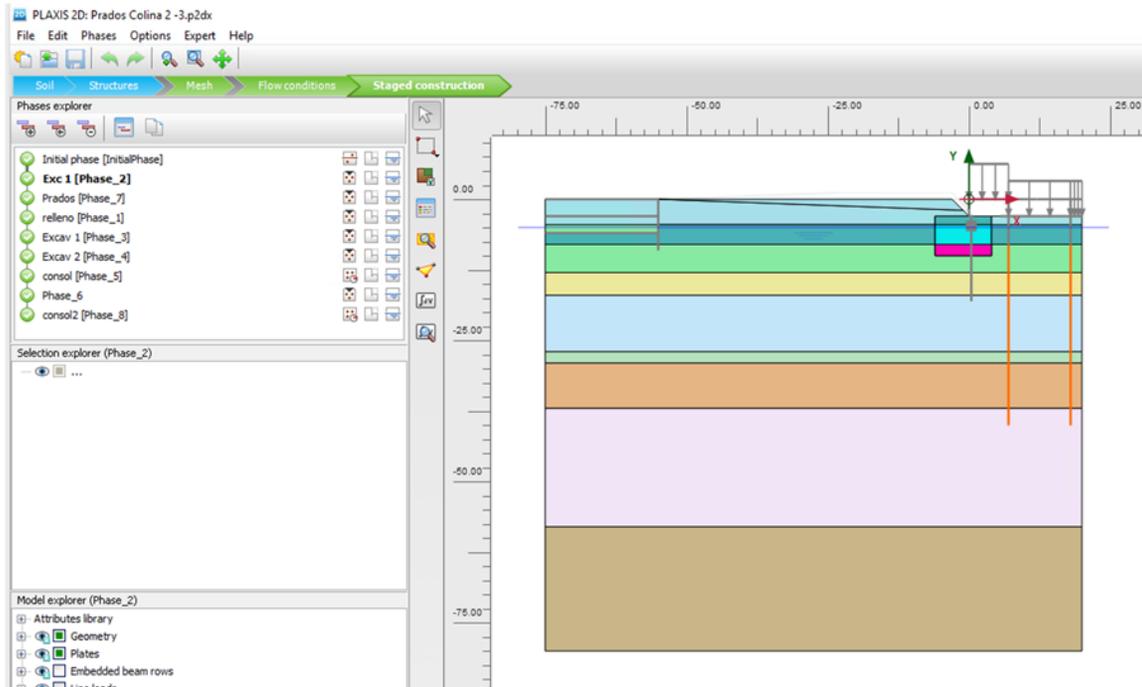
Figura 17. Secuencia de análisis considerada en el modelo de elementos finitos utilizado para el análisis.

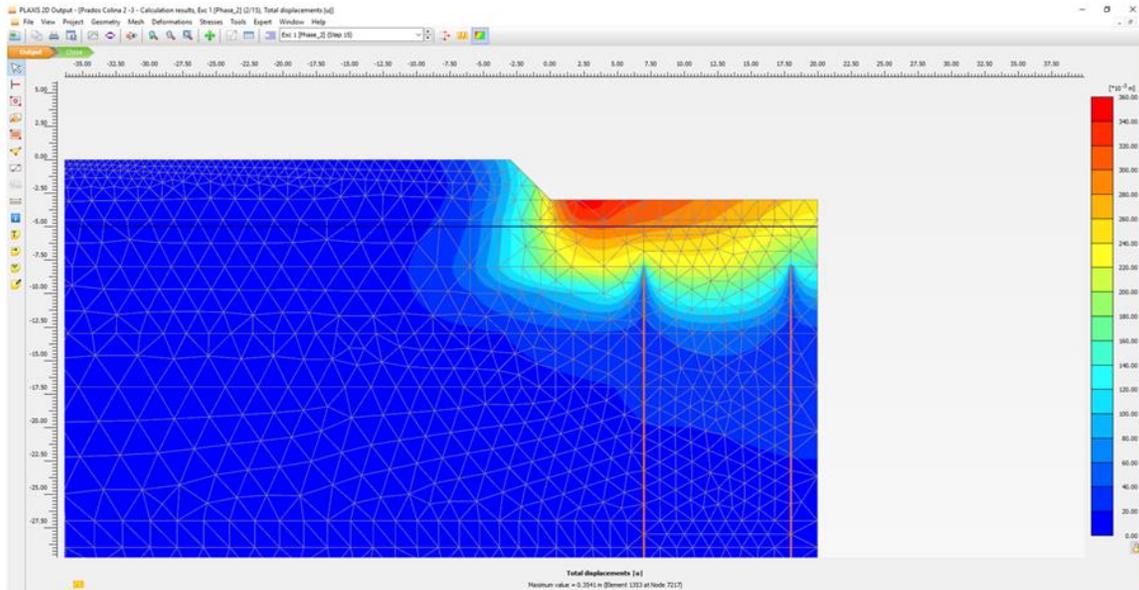
Excavación inicial para el sótano. Expansión del suelo por alivio de esfuerzos

Figura 18. Resultados de la etapa inicial de excavación para la construcción del proyecto después de haber construido los pilotes para las torres.

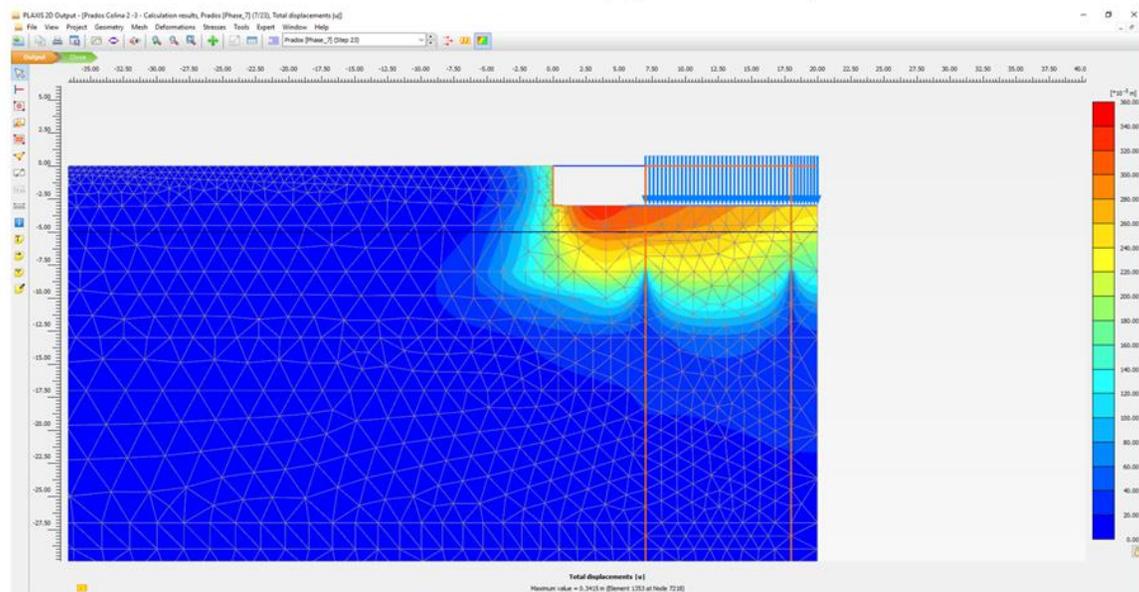
Construcción del muro de contención y plataforma y torres

Figura 19. Análisis de la condición final de construcción del proyecto.

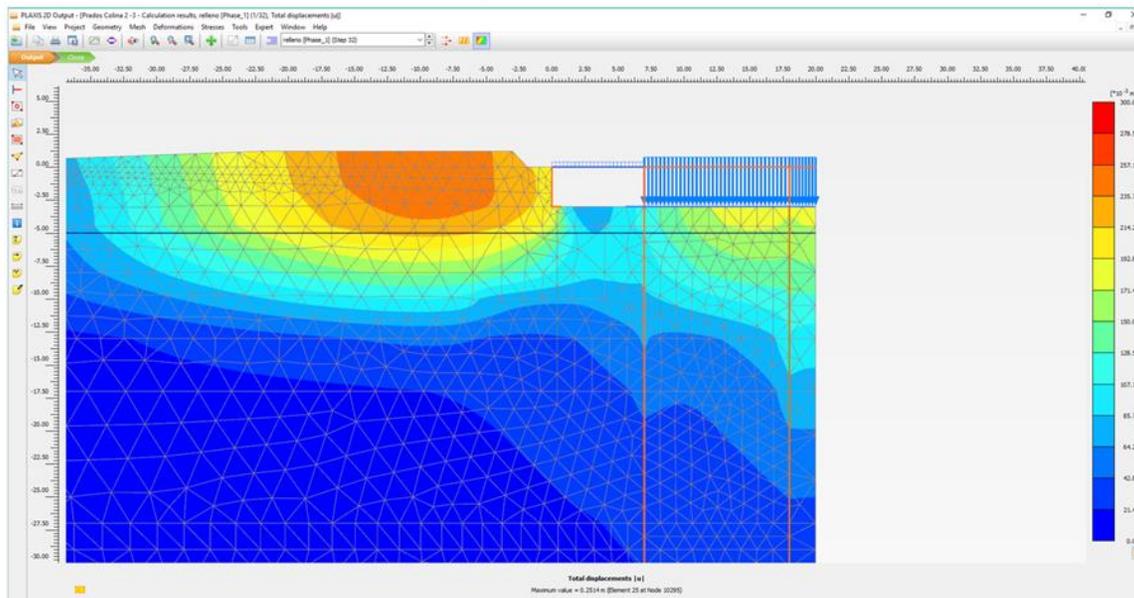
Colocación del relleno – corto plazo asentamientos 0.25m

Figura 20. Efecto a corto plazo de la colocación del relleno en el costado sur.

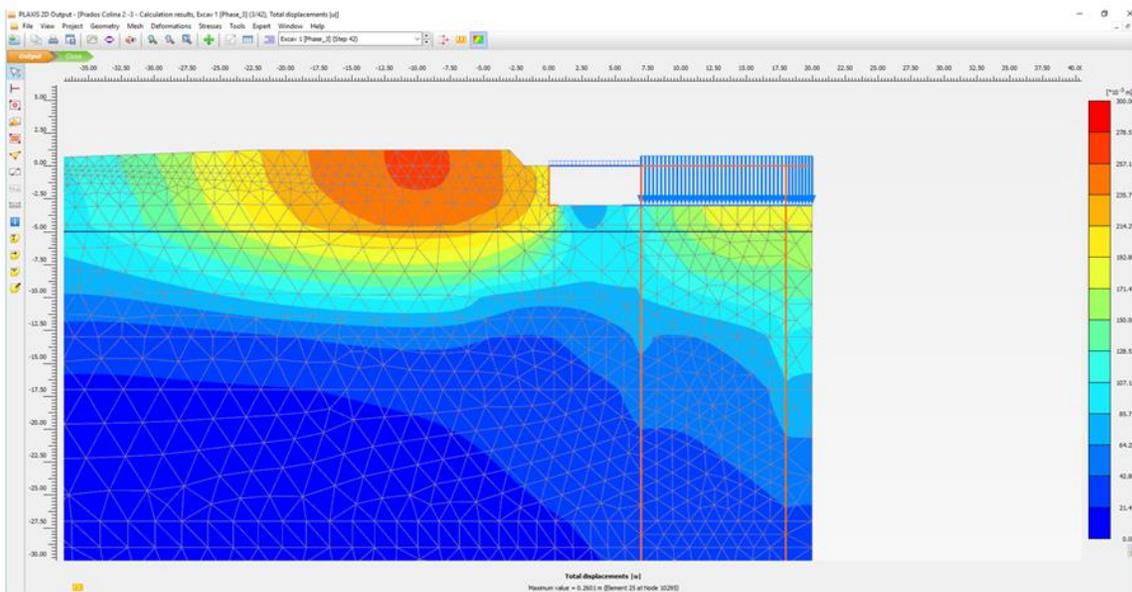
Efecto de la excavación sótano 1 edificio costado sur – corto plazo

Figura 21. Efecto de la excavación de un sótano en la construcción del costado sur de la calle 134.

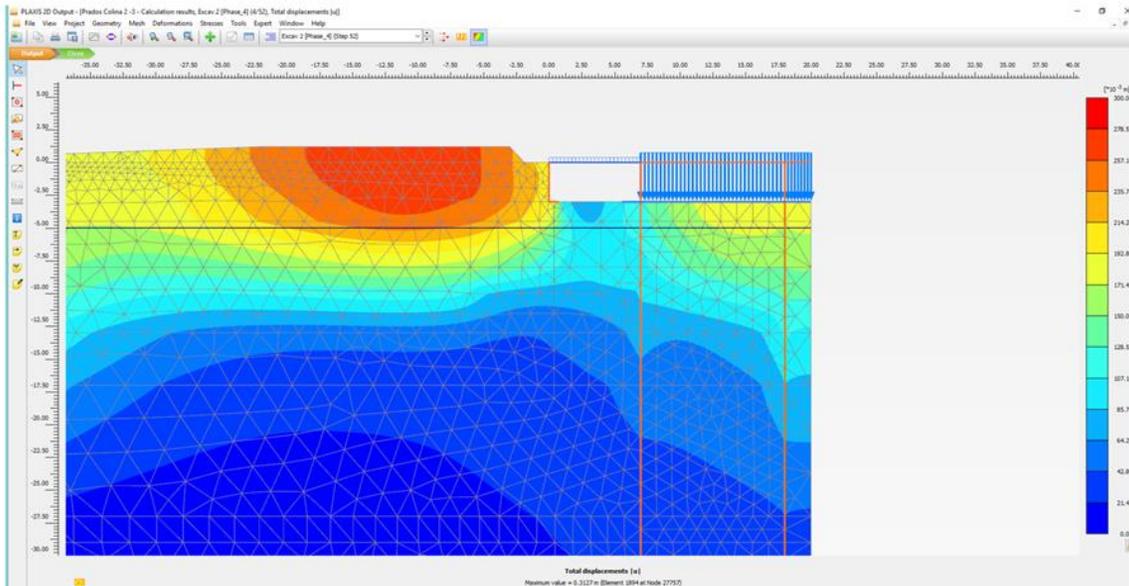
Efecto de la excavación sótano 2 edificio costado sur. Corto plazo

Figura 22. Efecto de la excavación del 2º sótano en la construcción del costado sur de la calle 134.

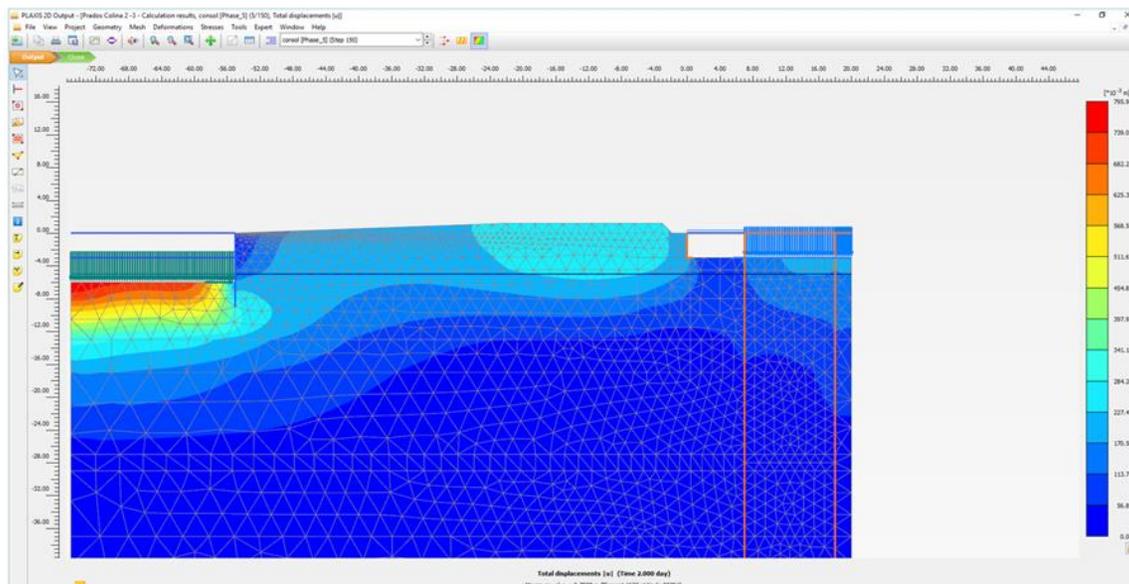
Efecto de excavación edificio costado sur – largo plazo

Figura 23. Efecto a largo plazo de la excavación de un sótano en la construcción del costado sur de la calle 134.

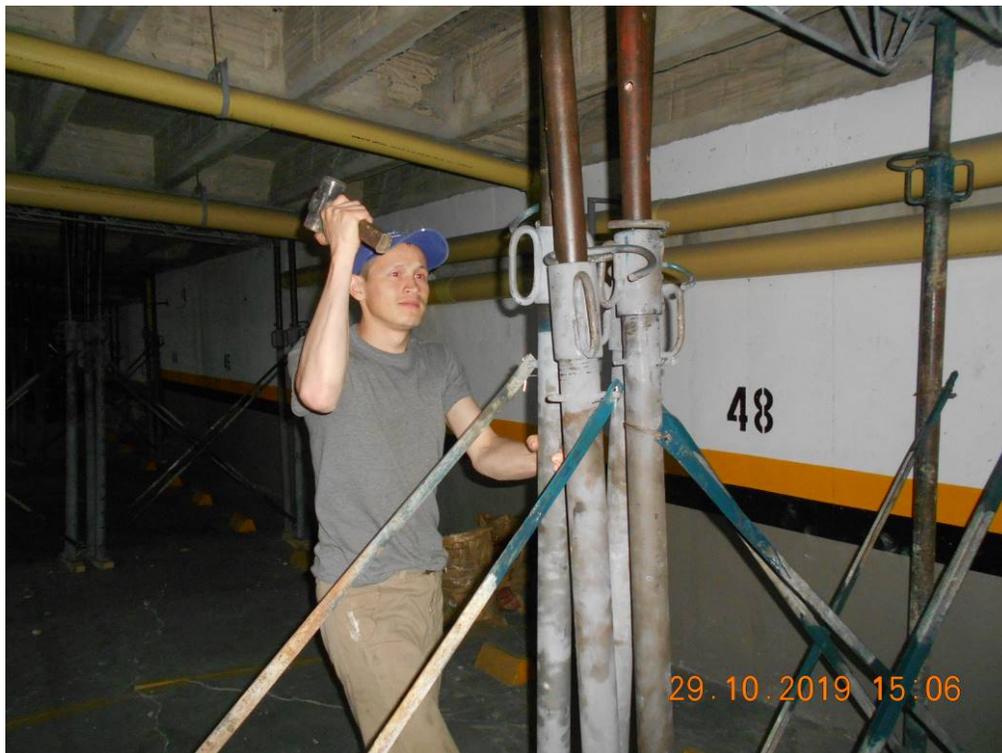
Se continúa la revisión de puntales en la zona de plataformas #2 y #5 periódicamente, los cuales se han tenido que ir ajustando por el aumento de los asentamientos.

Figura 1. Ajuste de parales al inicio del seguimiento.

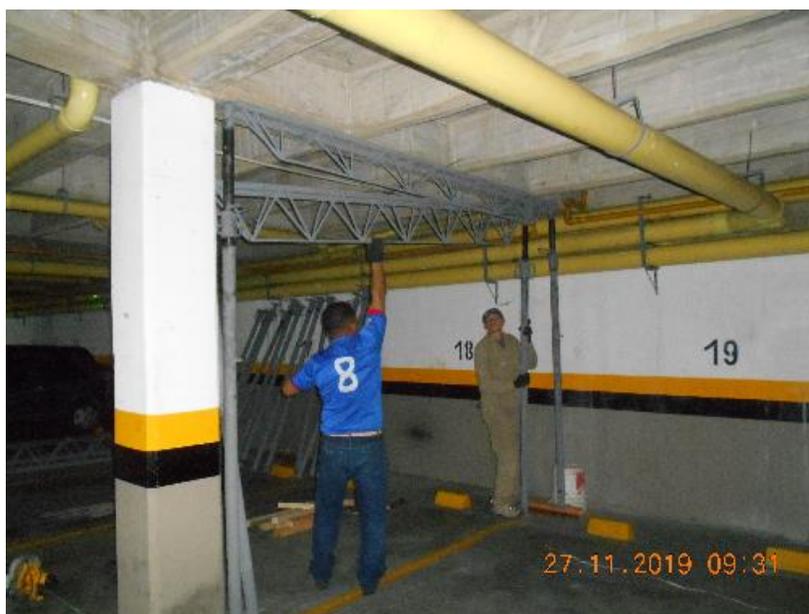
Figura 2. Instalación de apuntalamiento en nuevos lugares

Por la condición progresiva del asentamiento, se realizó la instalación de nuevos puntales en 4 de los ejes siguientes a los ya apuntalados pertenecientes a la plataforma 2. En estos 4 ejes se han instalado 32 parales metálicos, 6 cerchas metálicas y 16 crucetas, lo cual se realizó el día 22 de noviembre de 2019. Para esta instalación efectuada con el apoyo de andamios certificados, se requirió el uso de 10 tablonces de 3 m, que se ubicaron en aquellos lugares en donde no fue posible disponer de espacio instalar las cerchas en la parte superior, por la presencia de tuberías. Fue necesario colocar planchones de madera bajo la viga en uno de los ejes donde la tubería de desagüe no permitió colocar cerchas metálicas.

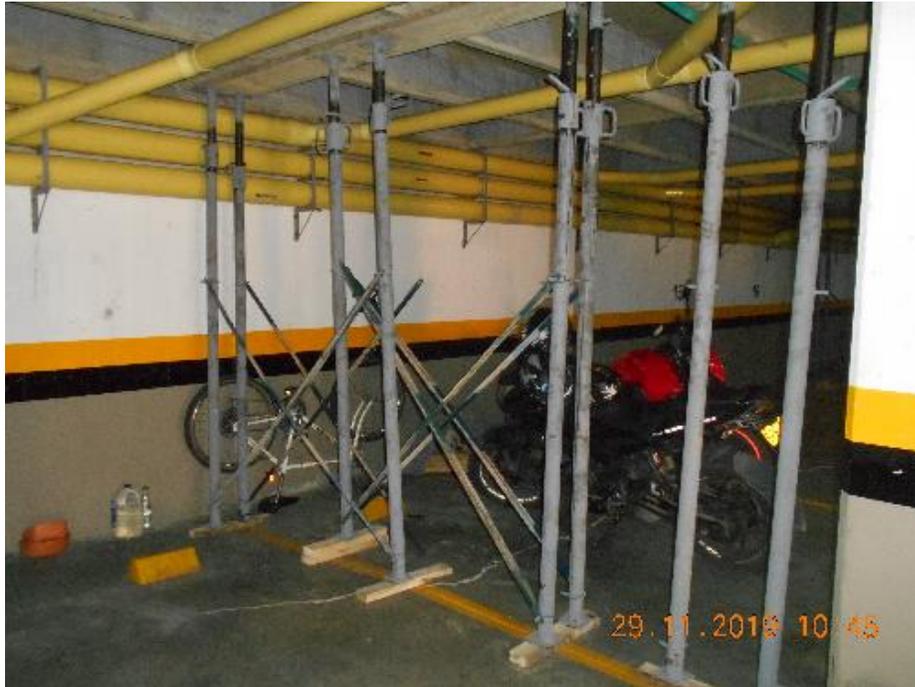
Figura 4. Instalación de apuntalamiento en nuevos ejes, utilizando tablón de madera
