TRIBUNAL SUPERIOR DEL DISTRITO JUDICIAL DE BOGOTÁ
SALA CIVIL

Referencia: **PROCESO DE PERTENENCIA DE MAIDELÉN HELENA MORENO ROBERTO** contra **CRISTOBAL ANTONIO RIVERA BARRERA y otros.**
Exp. 010-2014-00511-01

Asunto: SUSTENTACIÓN RECURSO DE APELACIÓN

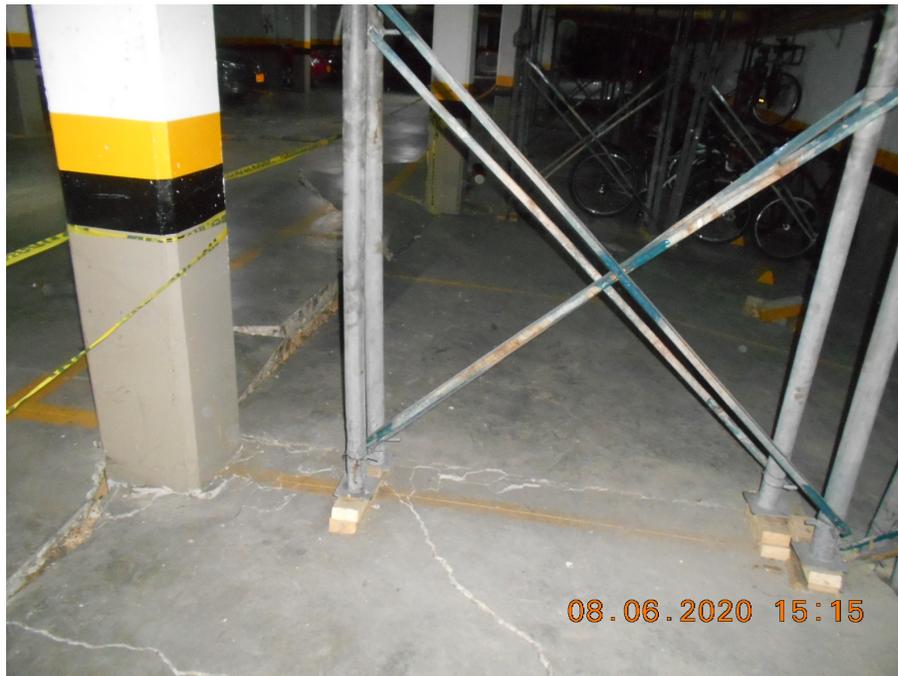
Figura 5. Suplementos adicionales

En vista de la continuidad de los asentamientos, se prosigue con la revisión de la efectividad de puntales semanalmente, con el fin de detectar parales que se lleguen a desajustar y revisar que se mantengan en su posición. La revisión del ajuste se le hace a todos los parales, y se colocan suplementos de madera a puntales que han cedido y que están al máximo de su extensión.

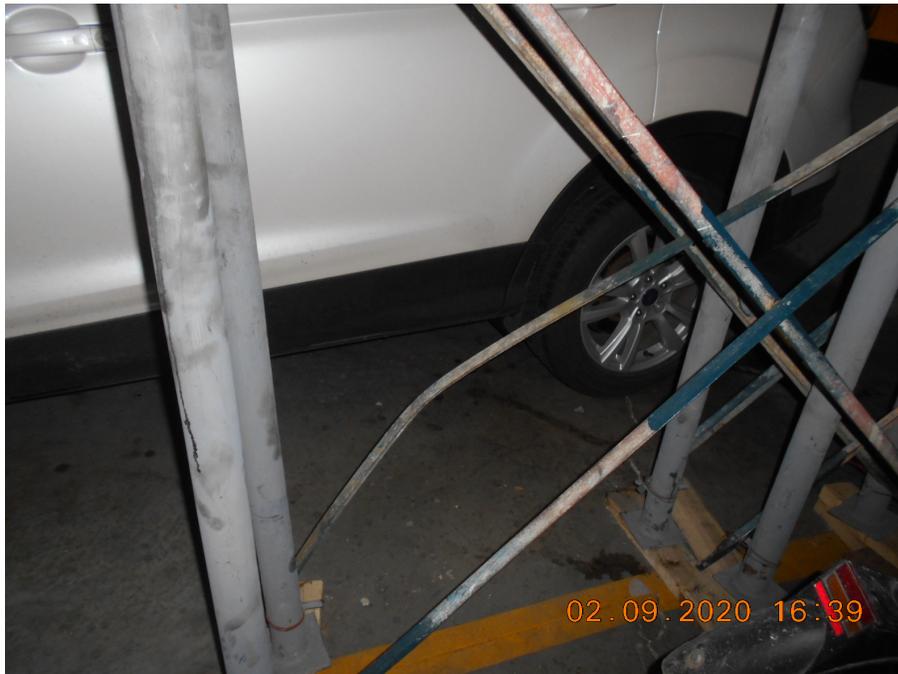
Figura 10. Cruceas dobladas por hundimiento progresivo del terreno

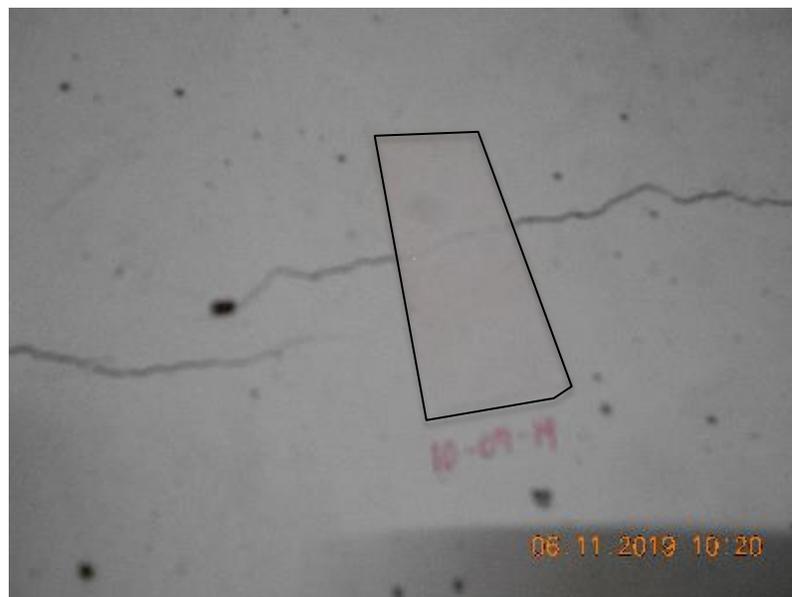
Se continúa con la revisión periódica de las marcas de yeso instaladas sobre las fisuras en las columnas afectadas, para llevar el control de la actividad de las fisuras. Se observan micro fisuras en la gran mayoría de las marcas de yeso como evidencia de la continuidad del asentamiento y fractura de elementos estructurales.

Figura 11. Revisión de marcas de yeso

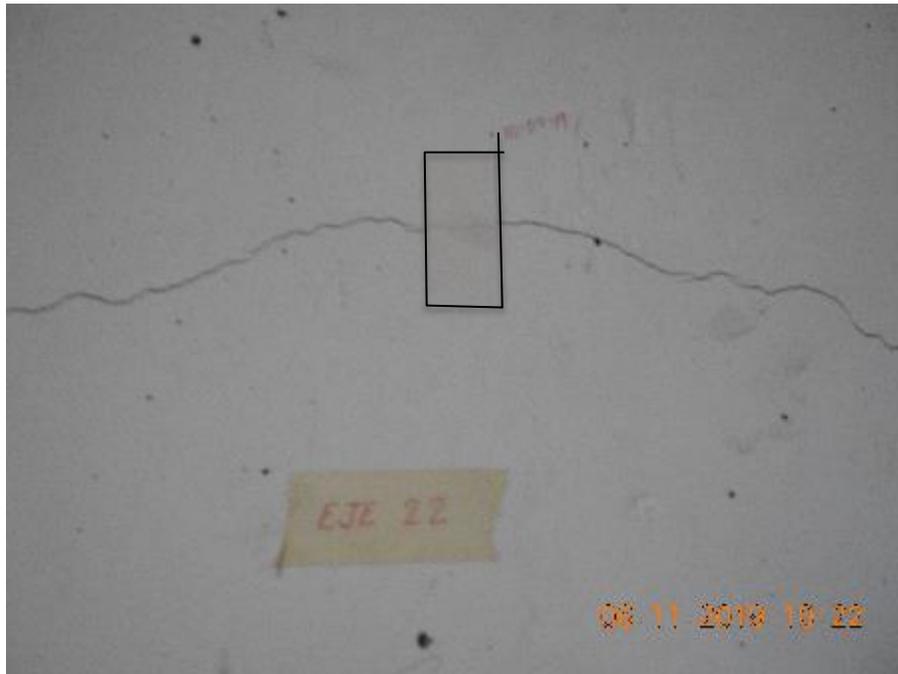
Figura 12. Revisión de la actividad de las fisuras mediante marcas de yeso

Revisando las marcas de yeso instaladas desde el mes de junio, se observan algunas de ellas rotas como evidencia de que se encuentran activas, y se detectan fisuras leves en algunas que no habían aparecido en revisiones anteriores.

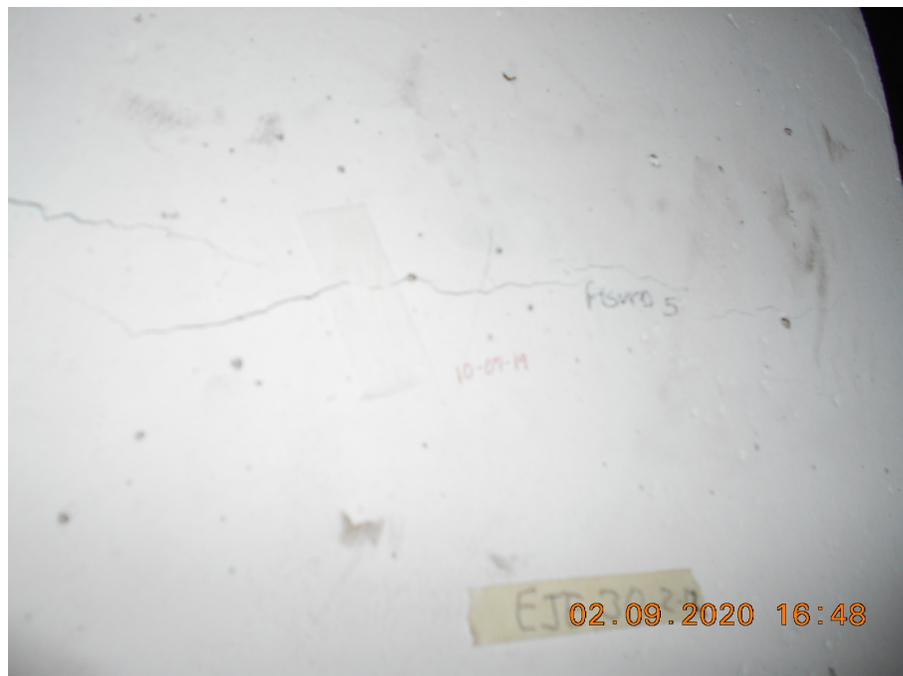
Figura 17. Revisión marcas de yeso, se observan fracturadas

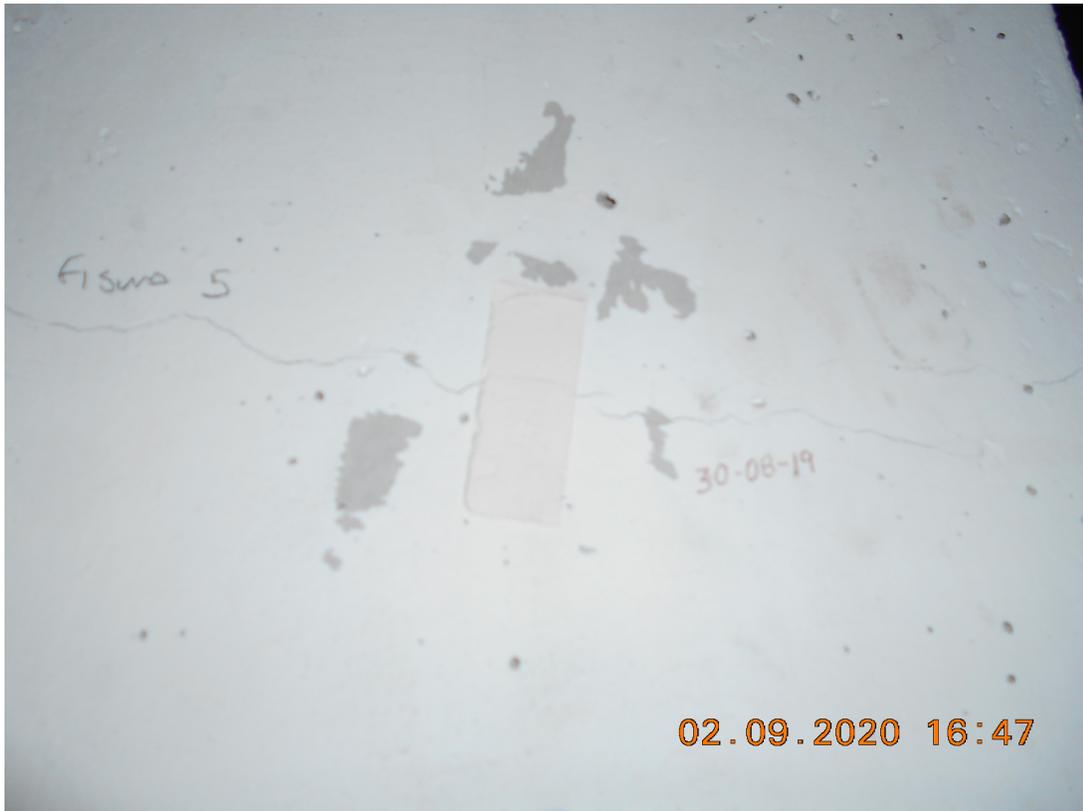
Figura 18. Revisión marcas de yeso, se observan fracturadas

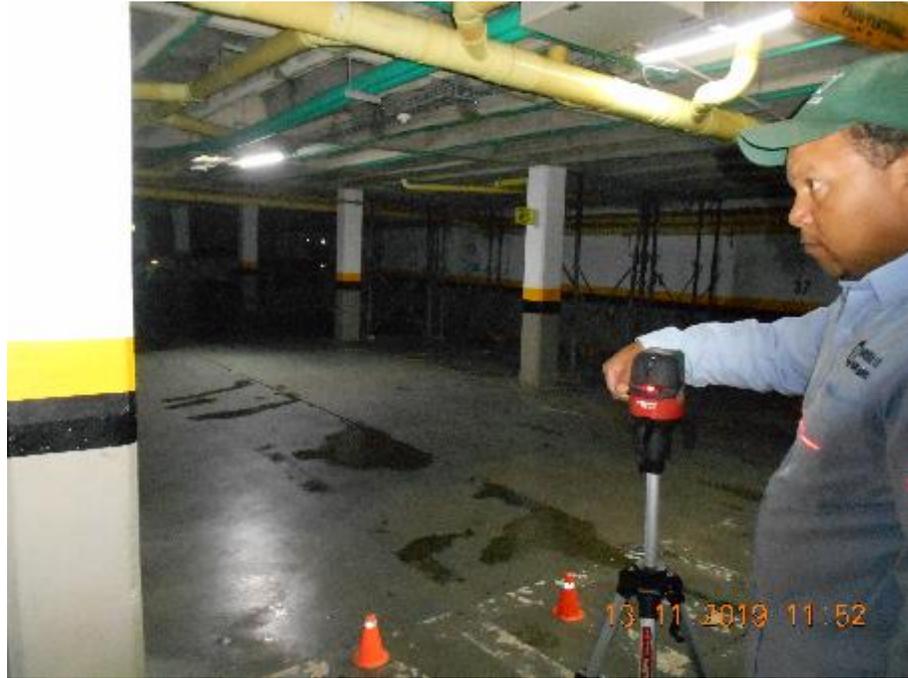
Figura 19. Nivelación zona apuntalamiento

Con posterioridad al mes de Julio de 2019, se realizaron nuevas nivelaciones los días 13 de noviembre de 2019, 14 de enero de 2020 y se obtiene un cuadro comparativo desde el día en que se instalaron los puntales, para con ello determinar cuánto ha sido el asentamiento de la plataforma a lo largo del tiempo.

Se realizan a la fecha nuevas nivelaciones que igualmente se incluyen, con lo cual a la fecha el control se encuentra actualizado.

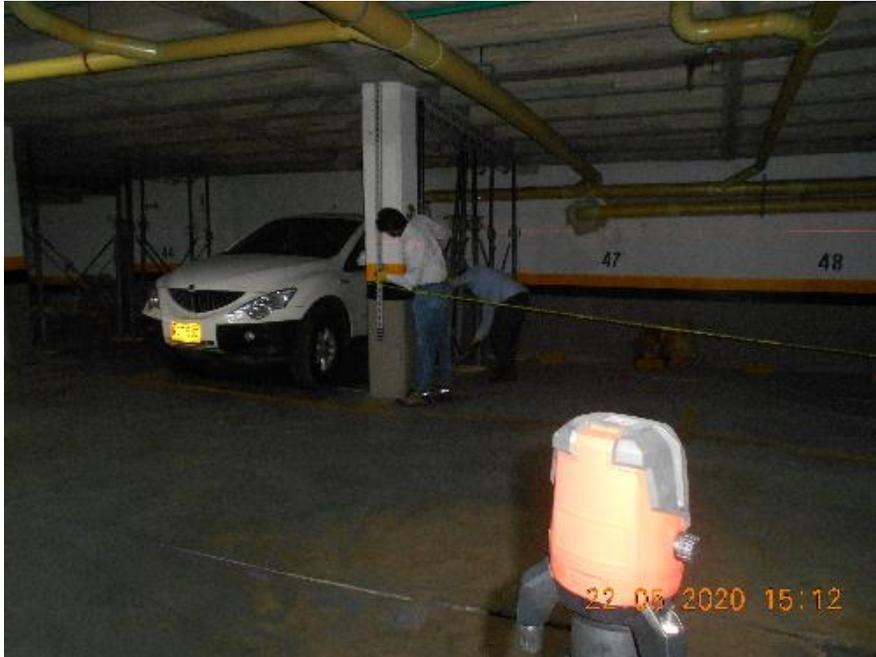
Figura 40. Nivelación zona apuntalamiento

Se realizan nuevas nivelaciones los días 5 de marzo y 22 de mayo de 2020, y se obtiene un cuadro comparativo desde el día 10 de julio de 2019, fecha en que se instalaron los primeros puntales, para establecer los asentamientos progresivos de la plataforma.

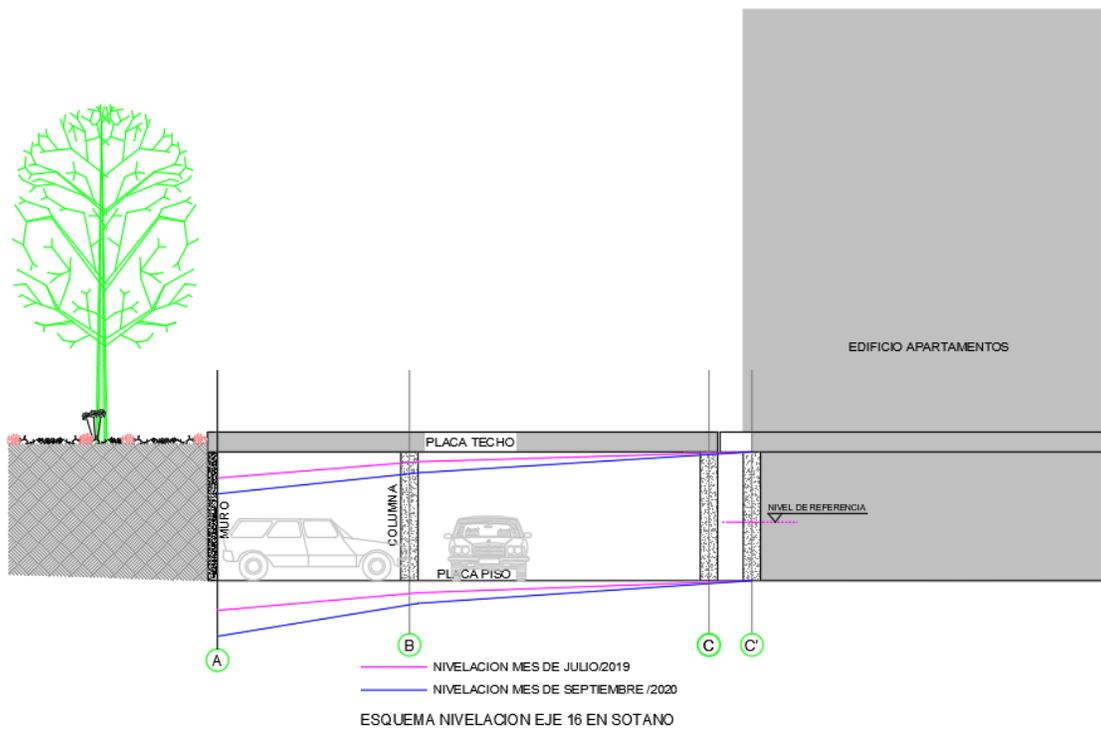
Hacia las columnas (eje B) se presenta un asentamiento máximo de 28.5cm correspondiente al eje 29 con respecto al nivel de piso en sótano del edificio.

Figura 47. Esquema comparativo de lecturas de nivelación en zona de puntales

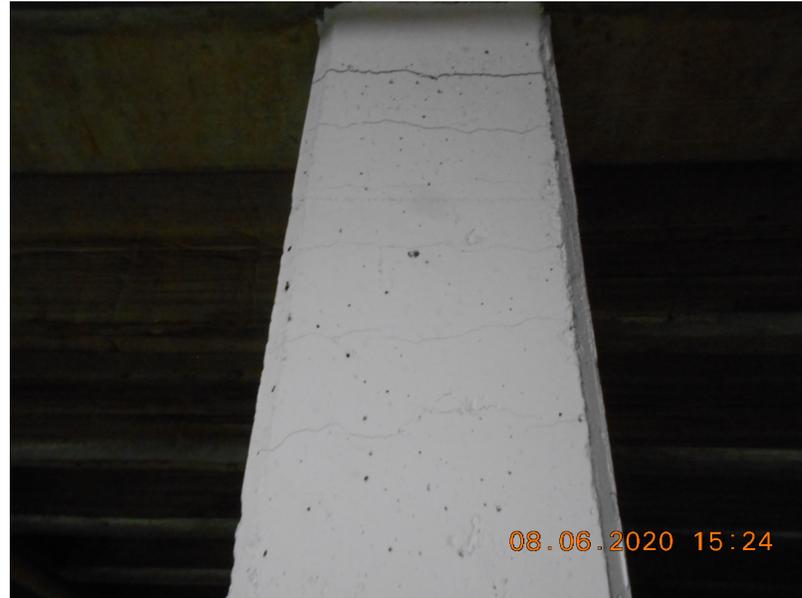
Se observan fisuras adicionales sobre caras de columnas donde se tienen registradas las marcas de yeso instaladas desde el mes de Julio de 2019

Figura 48. Nuevas fisuras sobre cara de columnas

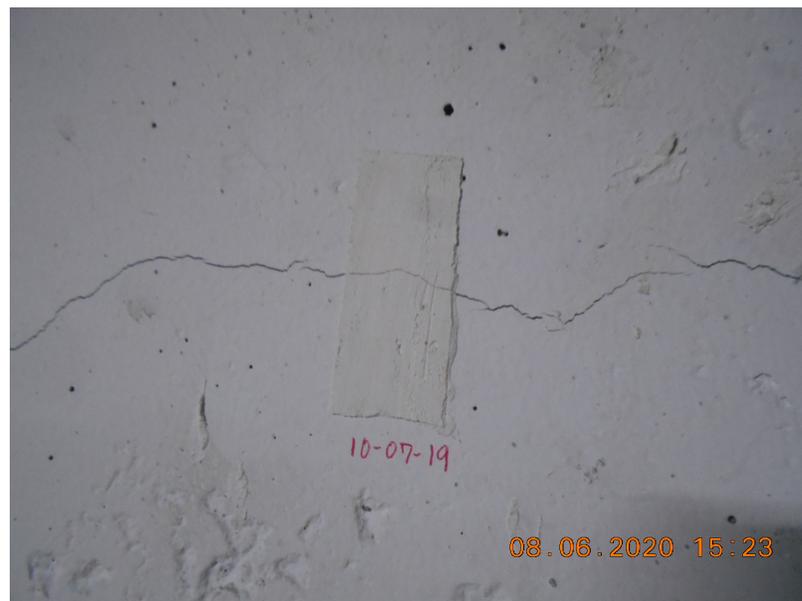
Figura 49. Marcas de yeso fracturadas demuestran que la estructura está en movimiento

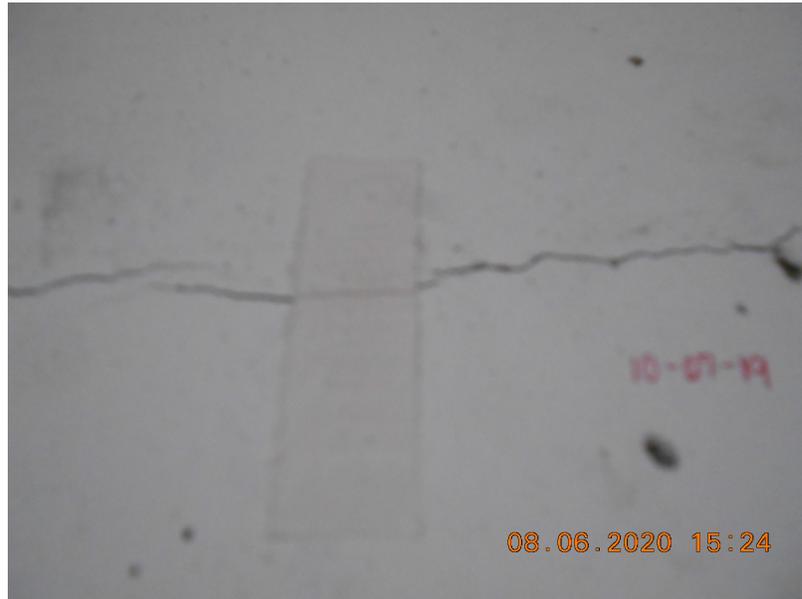
Figura 50. Marcas de yeso fracturadas demuestran que la estructura está en movimiento

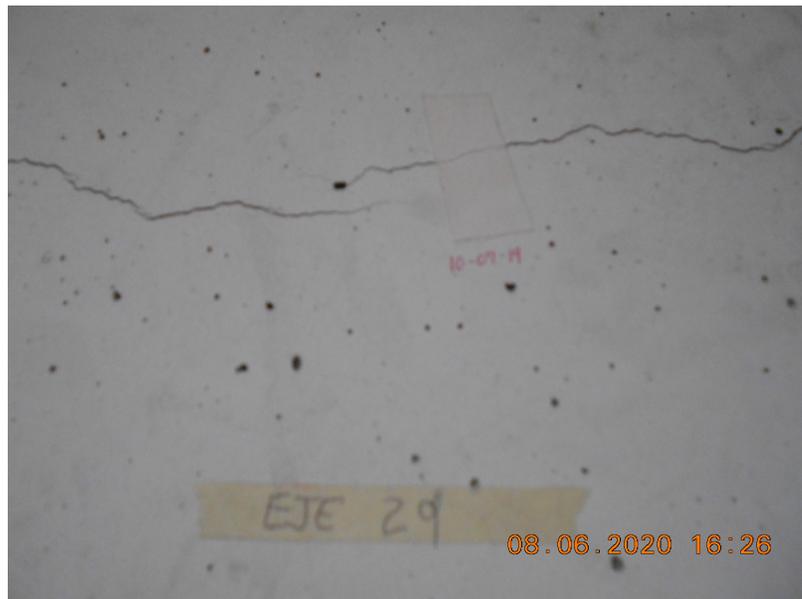
Figura 51. Marcas de yeso fracturadas demuestran que la estructura está en movimiento

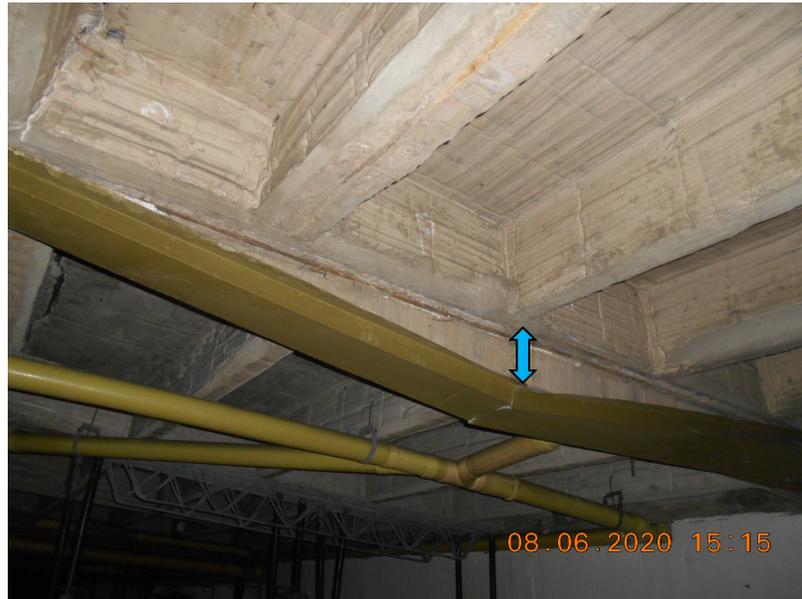
Adicionalmente a estas revisiones se observó que la placa de plataforma en la zona de la junta presenta un cambio de nivel que ha venido aumentando considerablemente, afectando tuberías y canales bajo placa.

Figura 52. Cambio de nivel entre plataformas en zona de junta

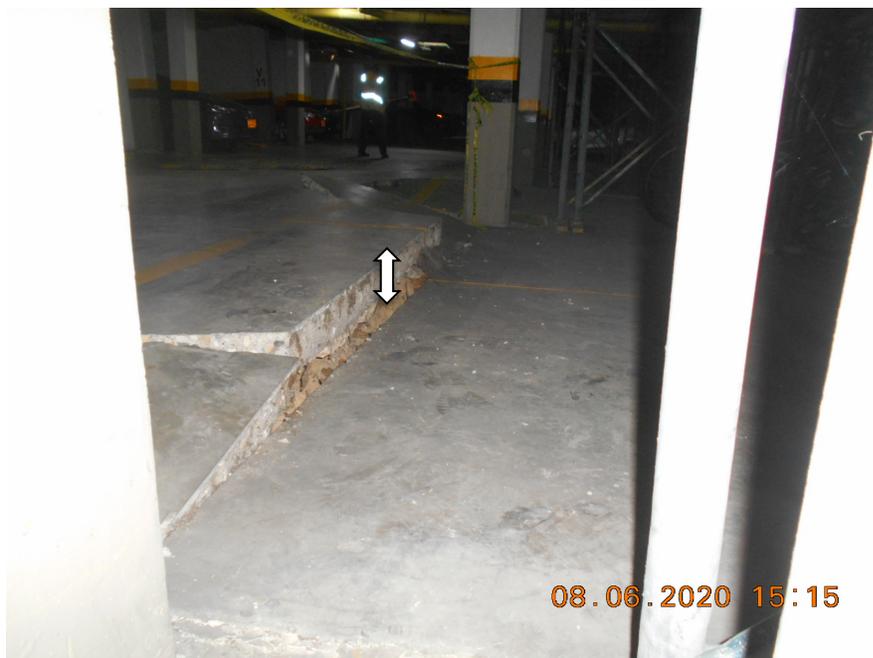
En la placa de contrapiso a nivel del sótano, se presentan roturas y hundimientos de la placa, haciendo cada vez más difícil la circulación vehicular y peatonal.

Figura 53. Hundimiento de placa de contrapiso

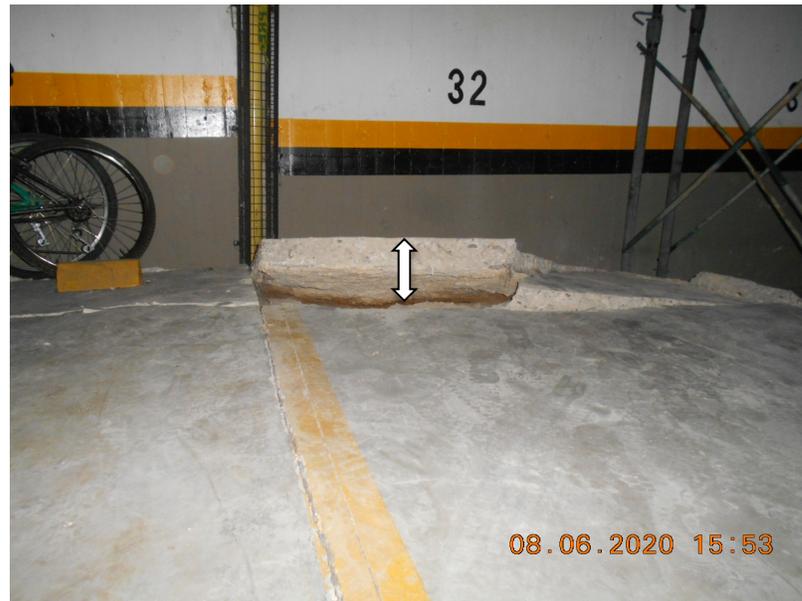
Figura 54. Placa de contrapiso levantada

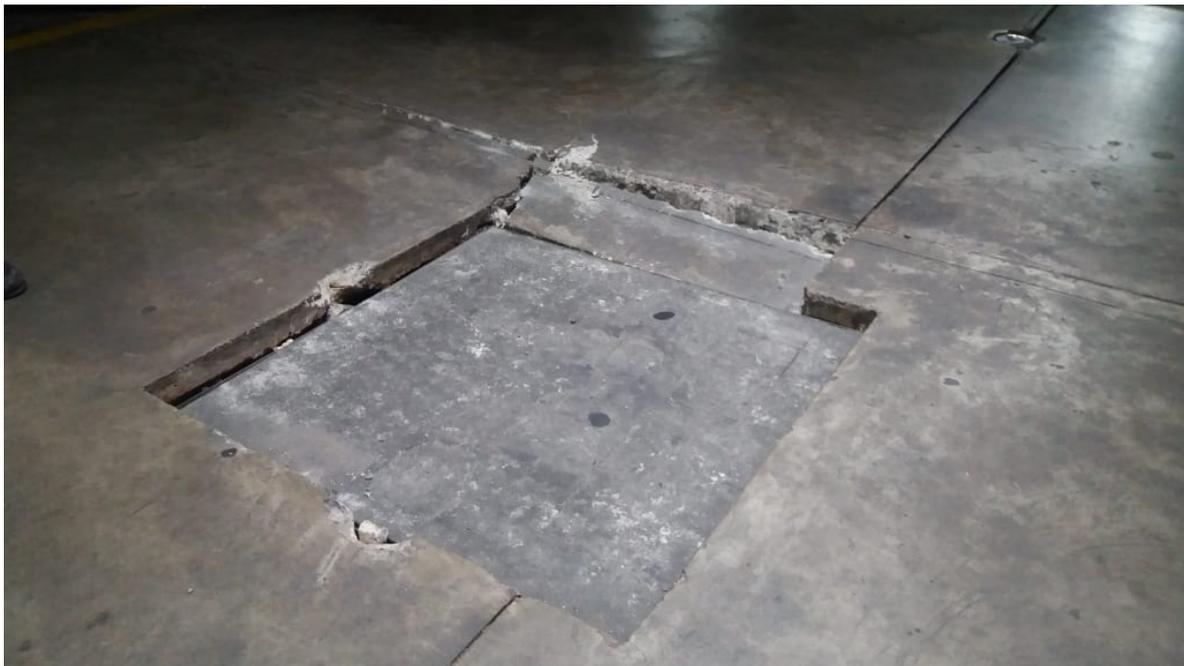
Figura 55. Hundimiento de caja de instalaciones

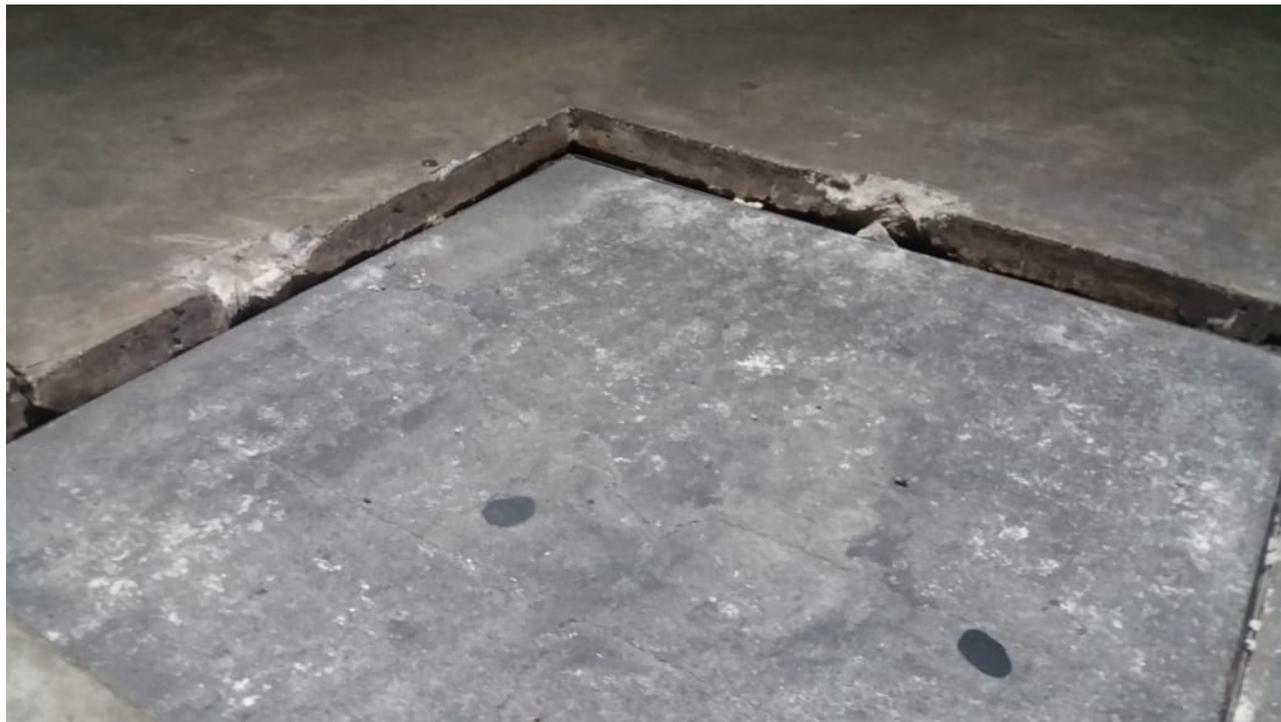
Figura 56. Hundimiento de caja de instalaciones

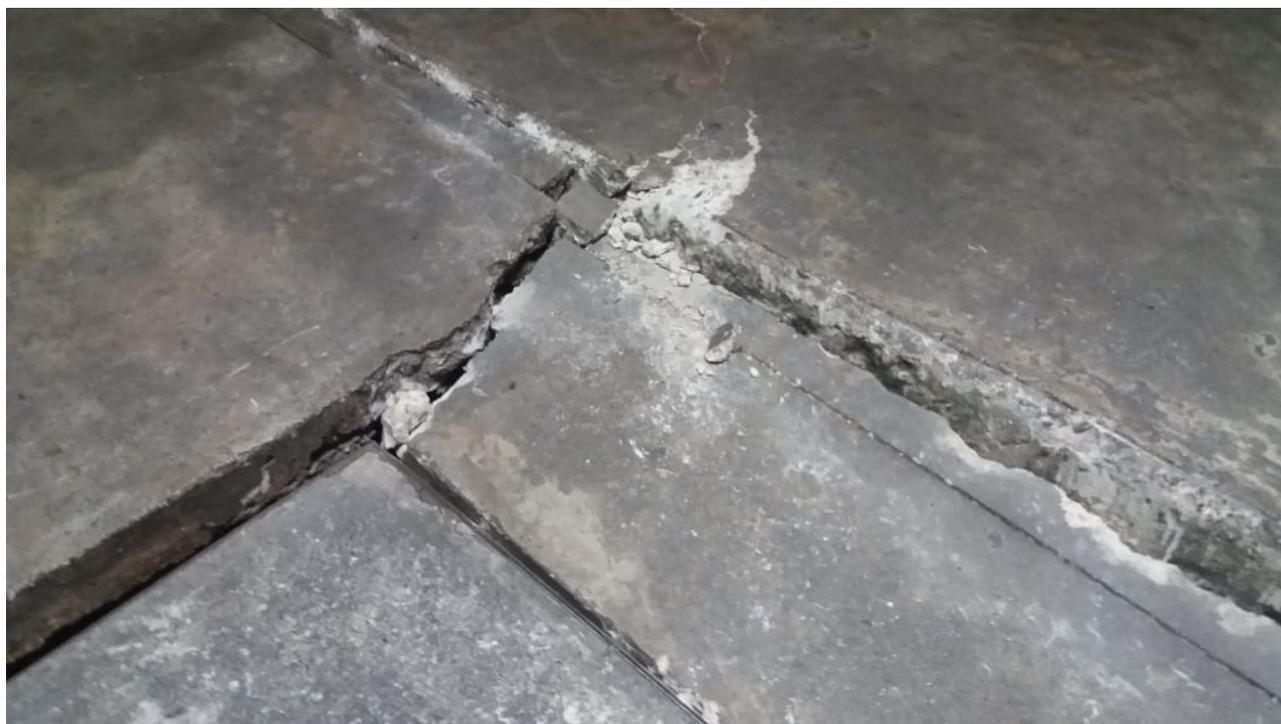
Figura 57. Hundimiento de caja de instalaciones

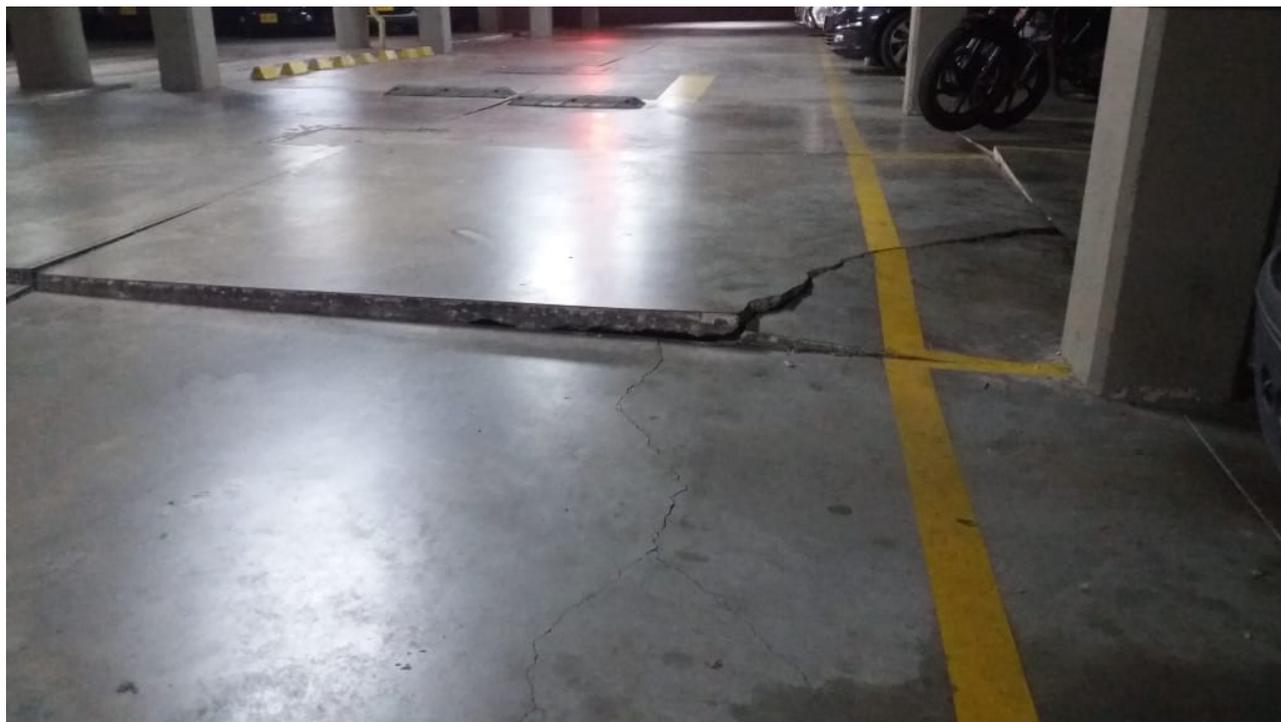
Figura 58. Placa de contrapiso levantada

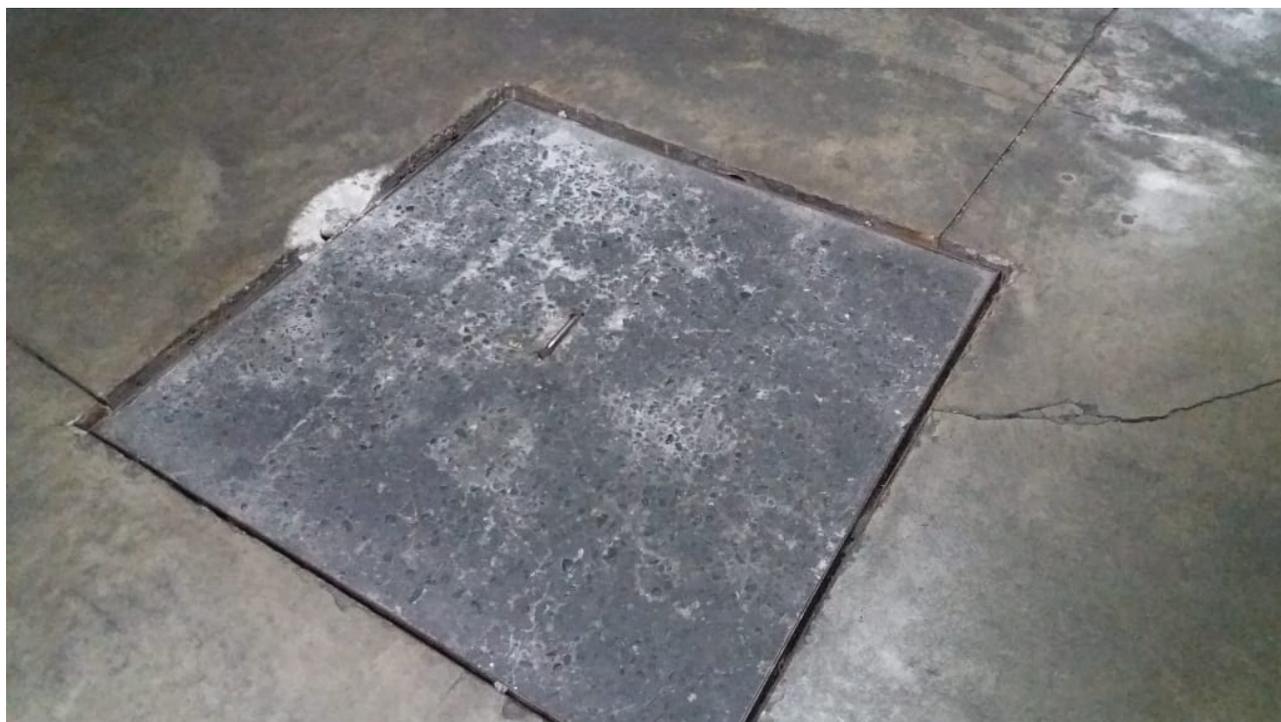
Figura 59. Placa de contrapiso agrietada alrededor de caja de instalaciones hundida

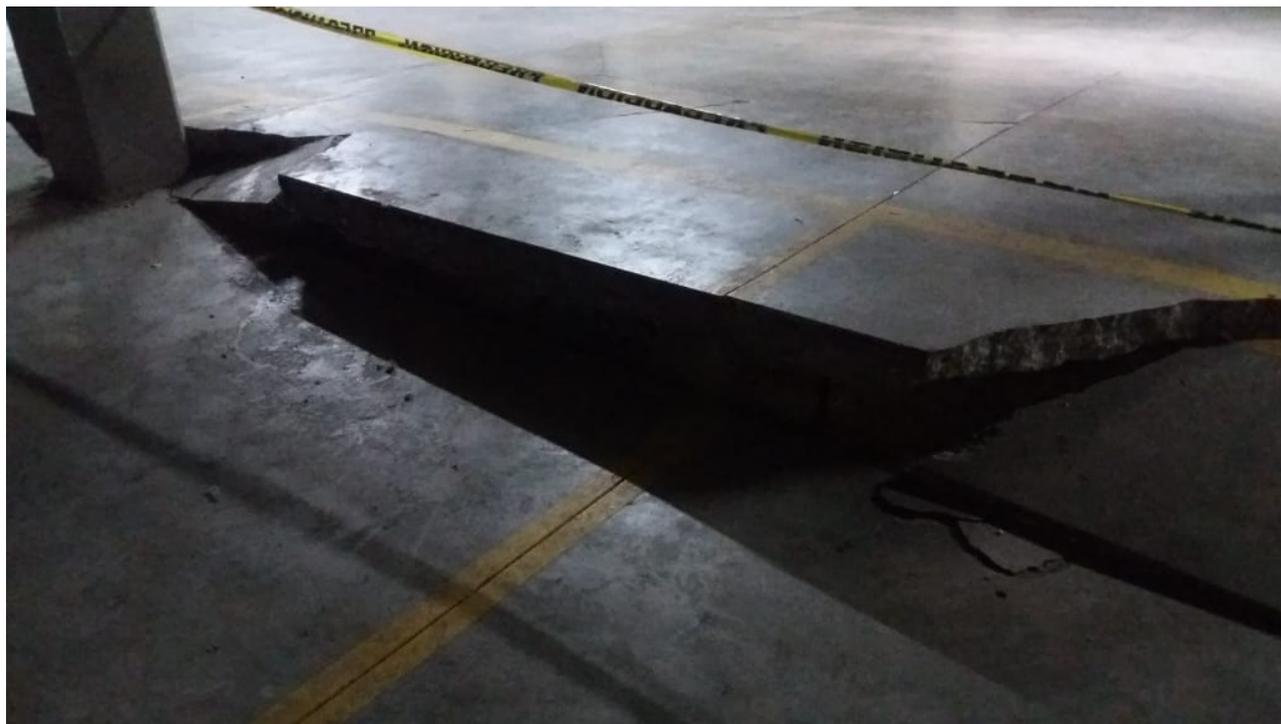
Figura 60. Placa de contrapiso levantada

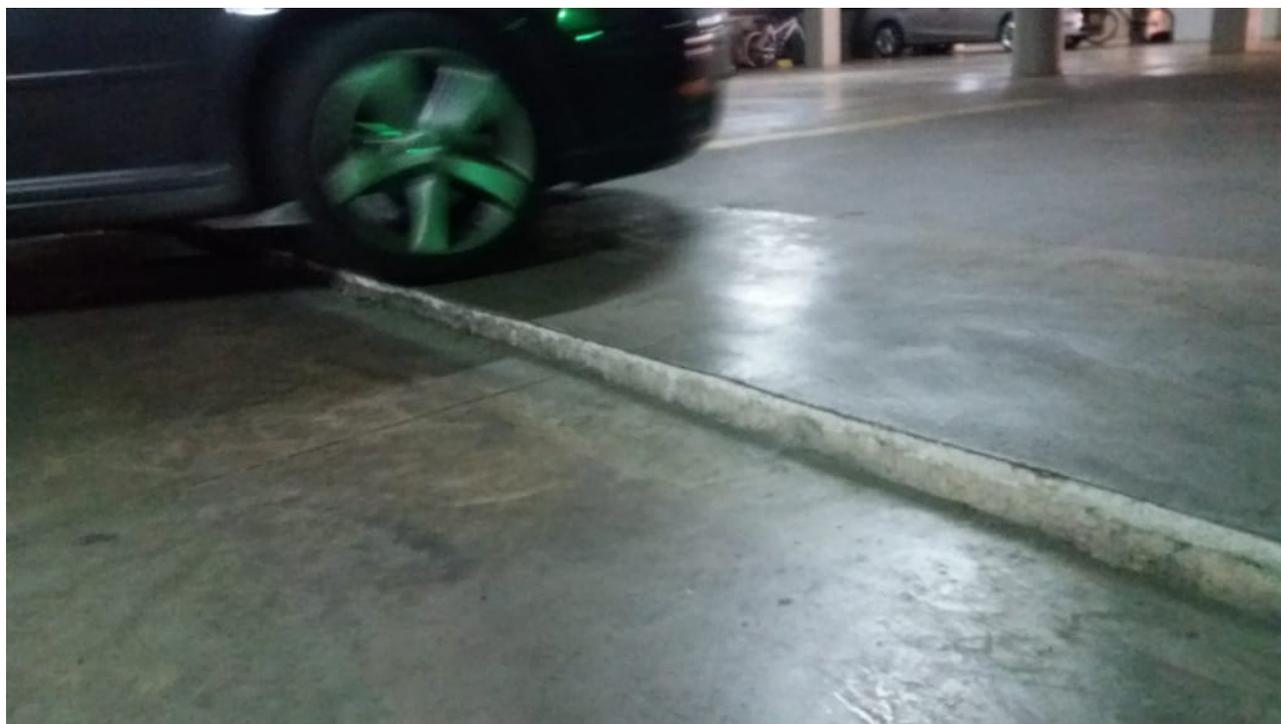
Figura 61. Placa de contrapiso levantada con diferencial de asentamientos

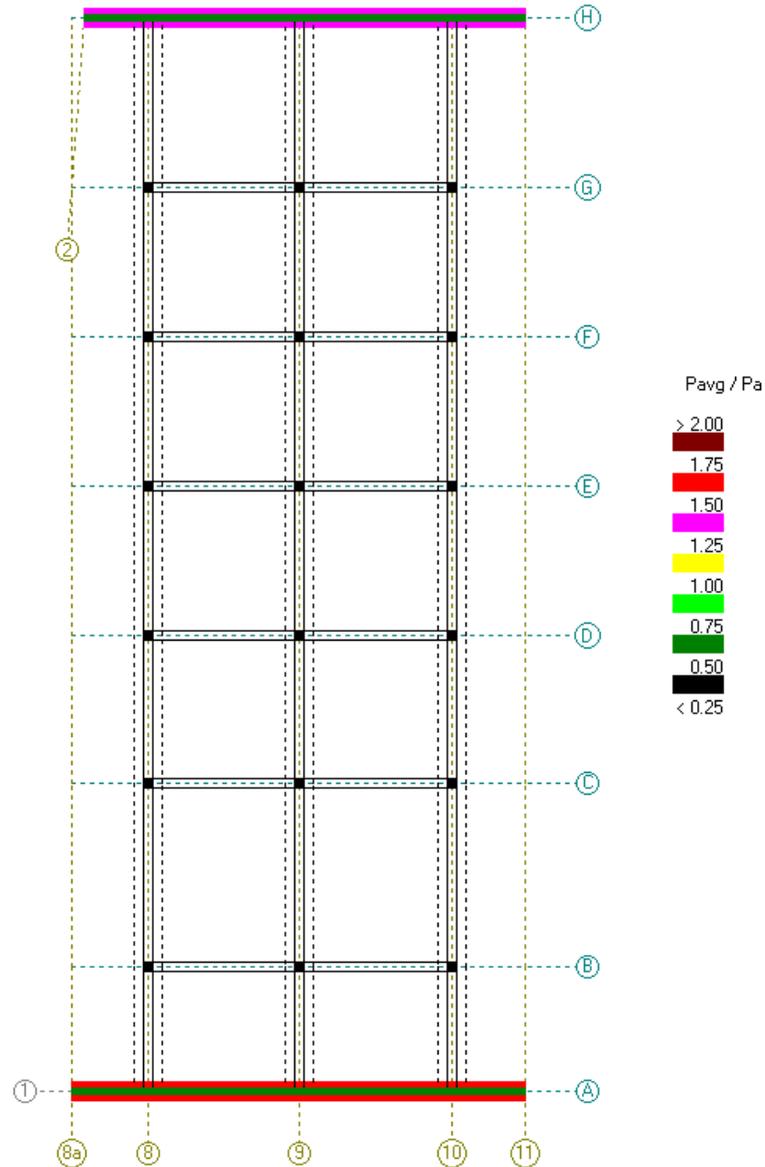
Figura 68. Presiones en Cimentación Muros de Plataforma 3

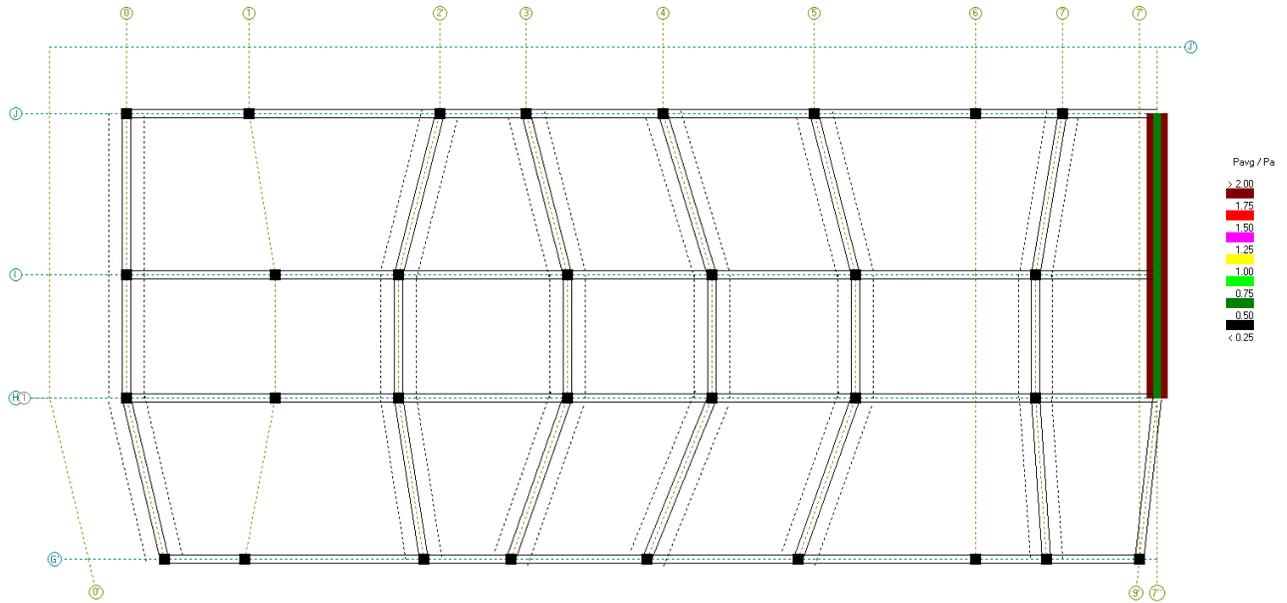
Figura 70. Presiones en Cimentación Muro Plataforma 4

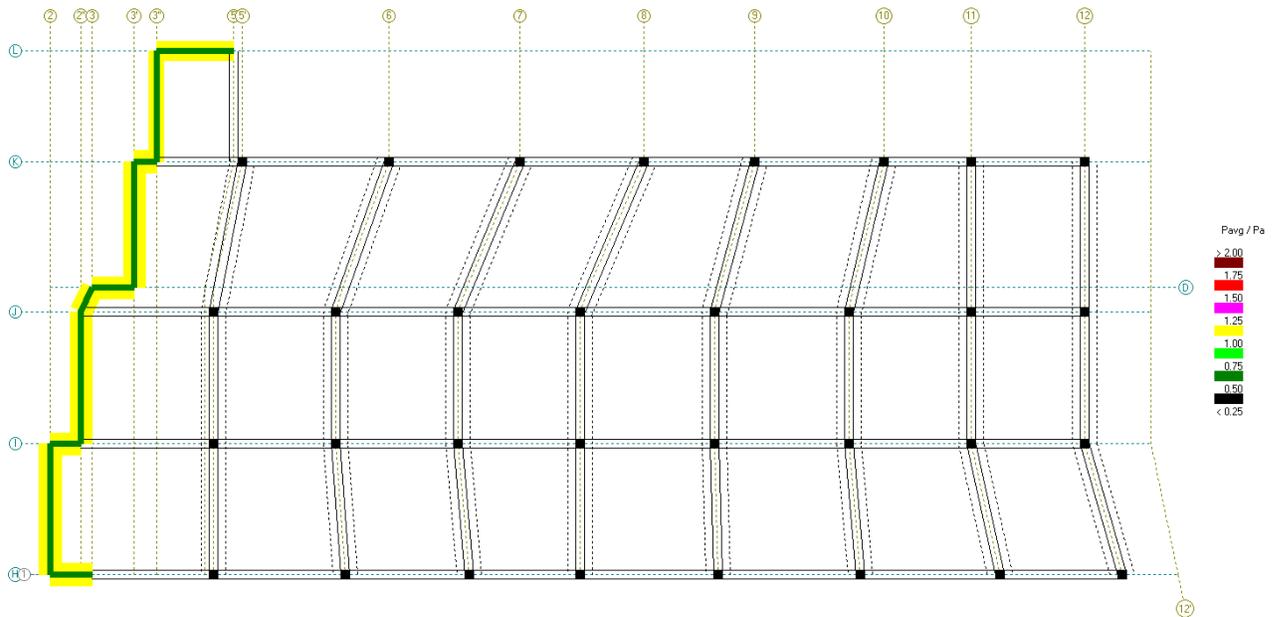
Figura 76. Presiones en Cimentación Muro Plataforma 7

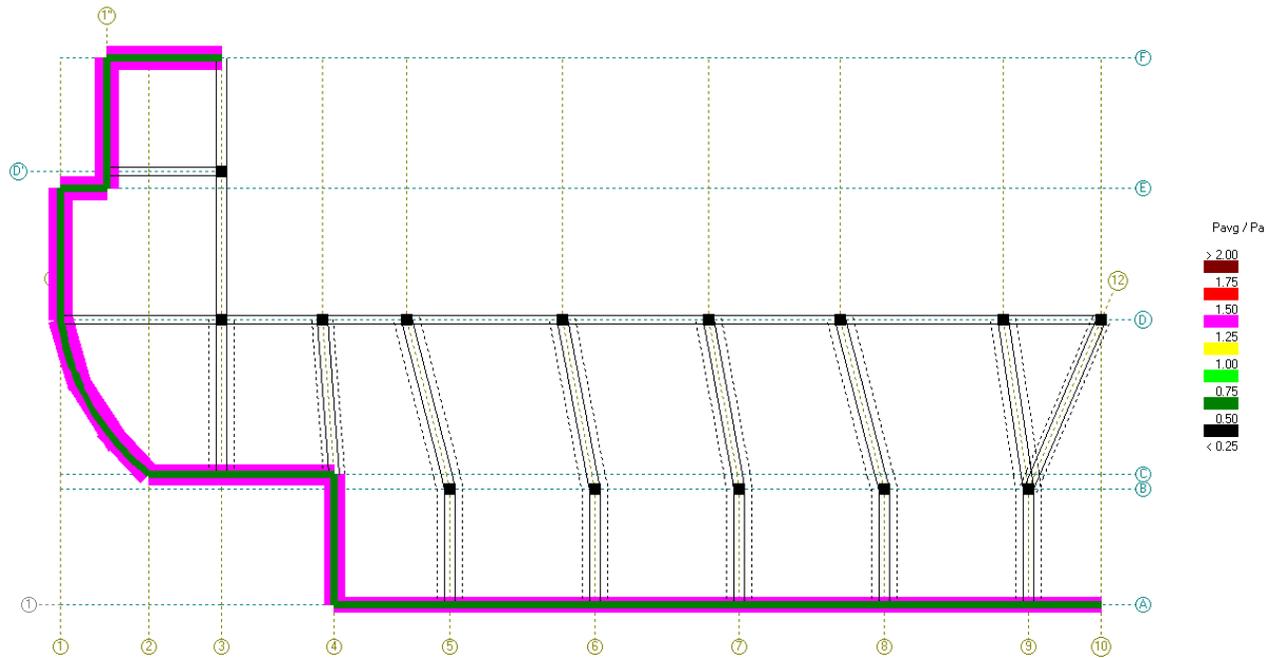
Figura 78. Presiones en Cimentación Muro Plataforma 8
