TRIBUNAL SUPERIOR DE CUNDINAMARCA – SALA CIVIL / FAMILIA

Asunto:	<u>SUSTENTACIÓN DEL RECURSO DE APELACIÓN</u>
Referencia:	PROCESO VERBAL DECLARATIVO DE RESPONSABILIDAD CIVIL EXTRACONTRACTUAL DE MAYOR CUANTÍA
Demandantes:	JORGE ELIAS CARMONA Y OTROS
Demandados:	MARCO TULIO BERNAL RAMIREZ Y OTRO
Radicado:	25307-31-03-002-2019-00058-01

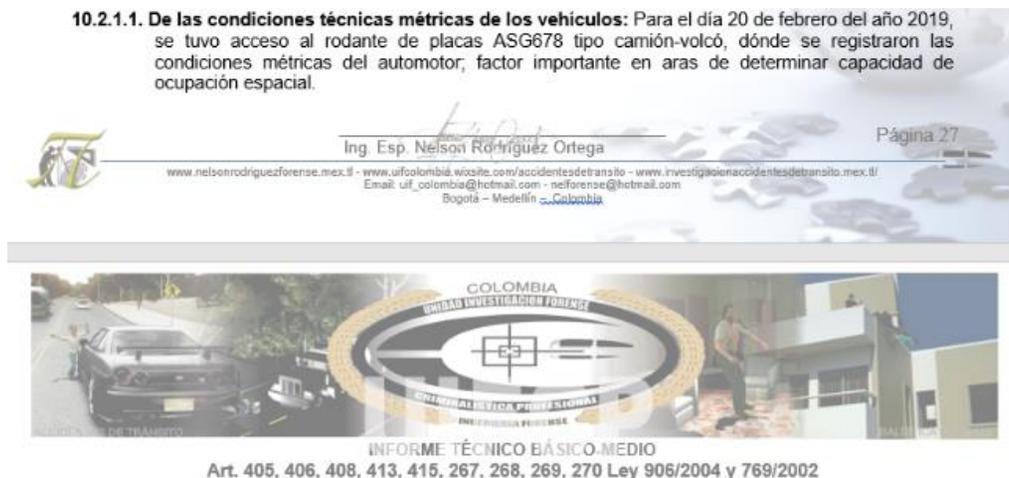
10.2.1.1. De las condiciones técnicas métricas de los vehículos: Para el día 20 de febrero del año 2019, se tuvo acceso al rodante de placas ASG678 tipo camión-volcá, dónde se registraron las condiciones métricas del automotor, factor importante en aras de determinar capacidad de ocupación espacial.

Largo: 7.80m
Ancho: 2.50m
Eje delantero a zona anterior conjunto: 0.75m
Eje trasero a zona posterior conjunto: 1.40m
Distancia entre ejes: 4.35m (1) – 5.80m (2)
Altura de piso a cota conjunto (Vértice anterior cabina a piso): 2.08 m
Altura de piso a silla conductor: 1.78m
Distancia cabina vértice anterior conjunto: 2.86m

Inicialmente se deben tener en cuenta las medidas del vehículo volqueta que aparecen a páginas 27 y 28 del informe pericial donde nos muestra que es un automotor de grandes dimensiones, lo que aumenta la imposibilidad de cubrimiento total de sus costados por los espejos retrovisores:

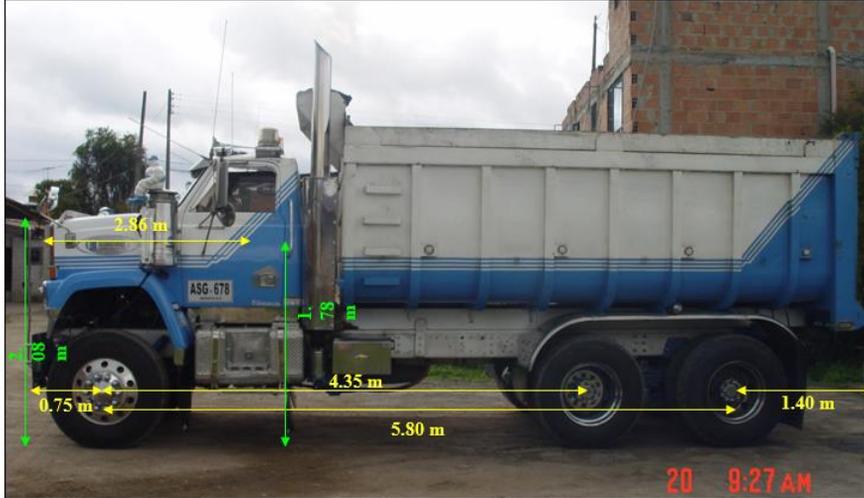
Imagen 20. Fuente: UIFCP. Plano Medio del rodante implicado en los hechos, toma del 20-02-2019. Del proceso de medición del rodante y despejes de variables de disipación visual. (Ver video de soporte de actividad)

Desde luego, la masa y la altura del vehículo impide que detecte el obstáculo en el piso, así como la altura que se encuentra del conductor sentado hasta el piso del chasis, lo que al igual que la misma capacidad de revolución del motor que tiene el vehículo pueden generar la imperceptibilidad del obstáculo moto, pues no se puede desconocer lo anterior más la altura del carro desde el chasis hasta el piso como se aprecia en la imagen 20 del informe pericial.

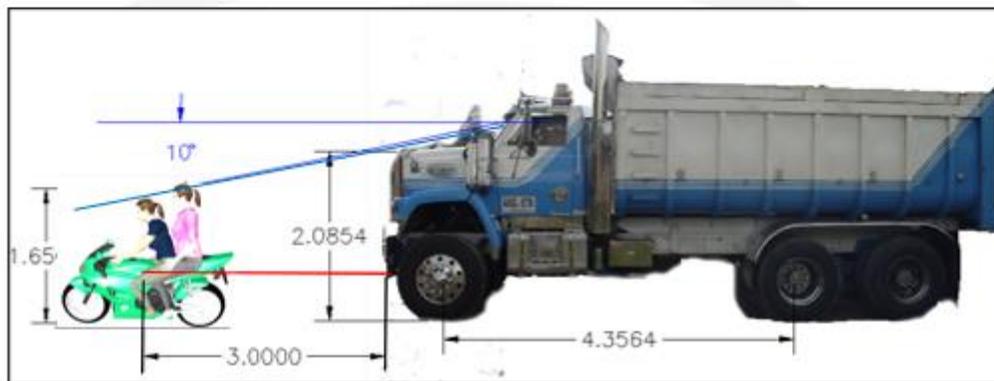
10.4.1.1. Esto debido a que desde la cabina del vehículo volcó existe un ángulo visual vertical afectado por la altura del Bomper (2.08m), a la longitudinal frontal de 3.0 metros. Es decir, el conductor pudo no ver de ninguna manera la dinámica pre explicada, ahora si consideramos los 3.0 metros de perdida visual frontal el conductor del rodante volcó, su dirección de atención puesta hacia el frente para iniciar la marcha cuando se encontraba en reposo por detención de dispositivo luminoso de control de tráfico y dinámica realizada por la conducta de la motocicleta en el tramo de los hechos, la posibilidad de observancia de la acción y la circulación de las motocicletas era nula para el conductor del vehículo tipo volcó.

Imagen 24. Fuente UIFP, de la pérdida de capacidad visual del conductor frente a obstáculos delante de su marcha.

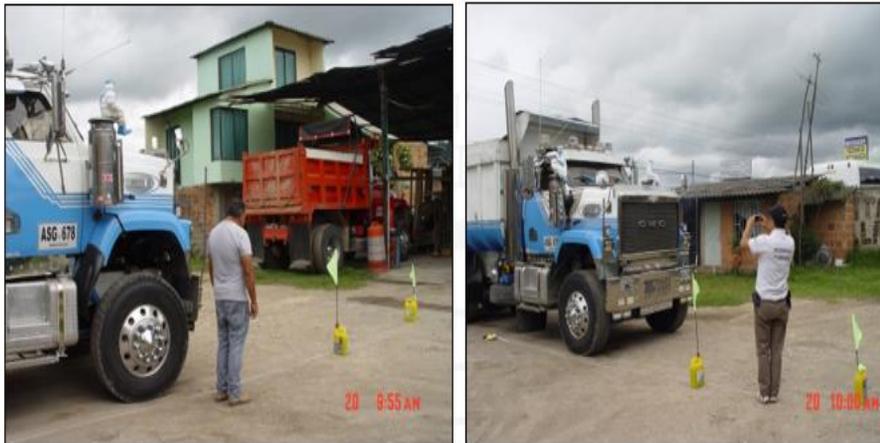
Nótese de las fotografías que aparecen a página 34 del informe técnico pericial, como el vehículo volqueta si posee espacios o puntos muertos en los cuales una persona de estatura normal queda por debajo del alto de la parte delantera. Veamos:

Imagen 27. Fuentes UIFCP. gráficas de camuflaje visual, proyección horizontal y vertical.

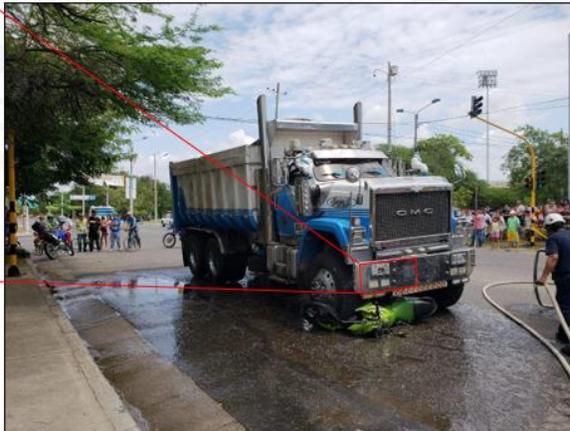
Imagen 19. Fuente: aportado bajo Art. 268/906 a UIFCP. Plano Medio de los rodantes implicados en los hechos, toma del 10-01-2019. De la ubicación y dirección de rastros de CONTACTO INICIAL en el vehículo de placas ASG678 "CUADRO ROJO"

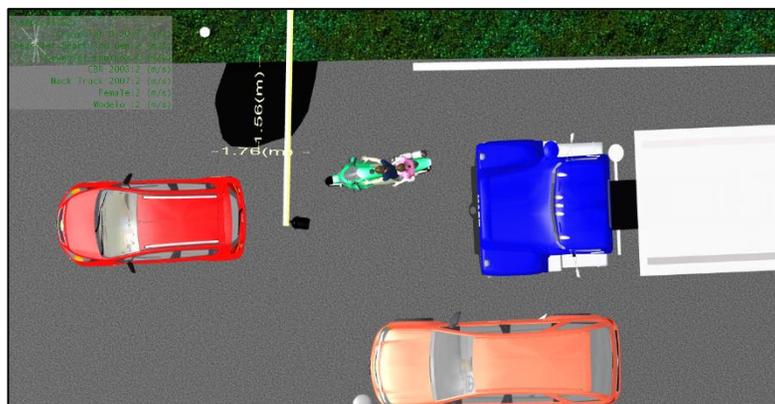
Imagen 55. Fuente: UIFCP, grafica 3D, de la reconstrucción siniestró, sendero pre – impacto estructural.

Donde se observa ocupación espacial antes de ingresa a la intersección por los vehículos implicados en siniestro.

Cambio de sentido dirección y trayectoria de vehículo motocicleta invadiendo carril del vehículo volcó y colocándose en zona de nula capacidad de evitabilidad del operador del rodante de carga.

Entonces, el informe pericial no sólo disipa el argumento del a-quo sobre los espejos retrovisores sino que también pone de presente la imposibilidad de percepción de la moto dentro de la visual que tenía el conductor de la volqueta, lo cual fue aceptado por la parte demandante en el sentido que nunca atacaron el informe ni tampoco hicieron alusión a este para desconocerlo, y de hecho la decisión de la primera instancia estuvo basada en los videos adjuntados en el pluricitado informe donde claramente se observa que la moto rebasó a la volqueta siendo culpable del accidente al ponerse frente al vehículo de tanta masa y volumen como se puede apreciar en la página 51 que a continuación se ve:

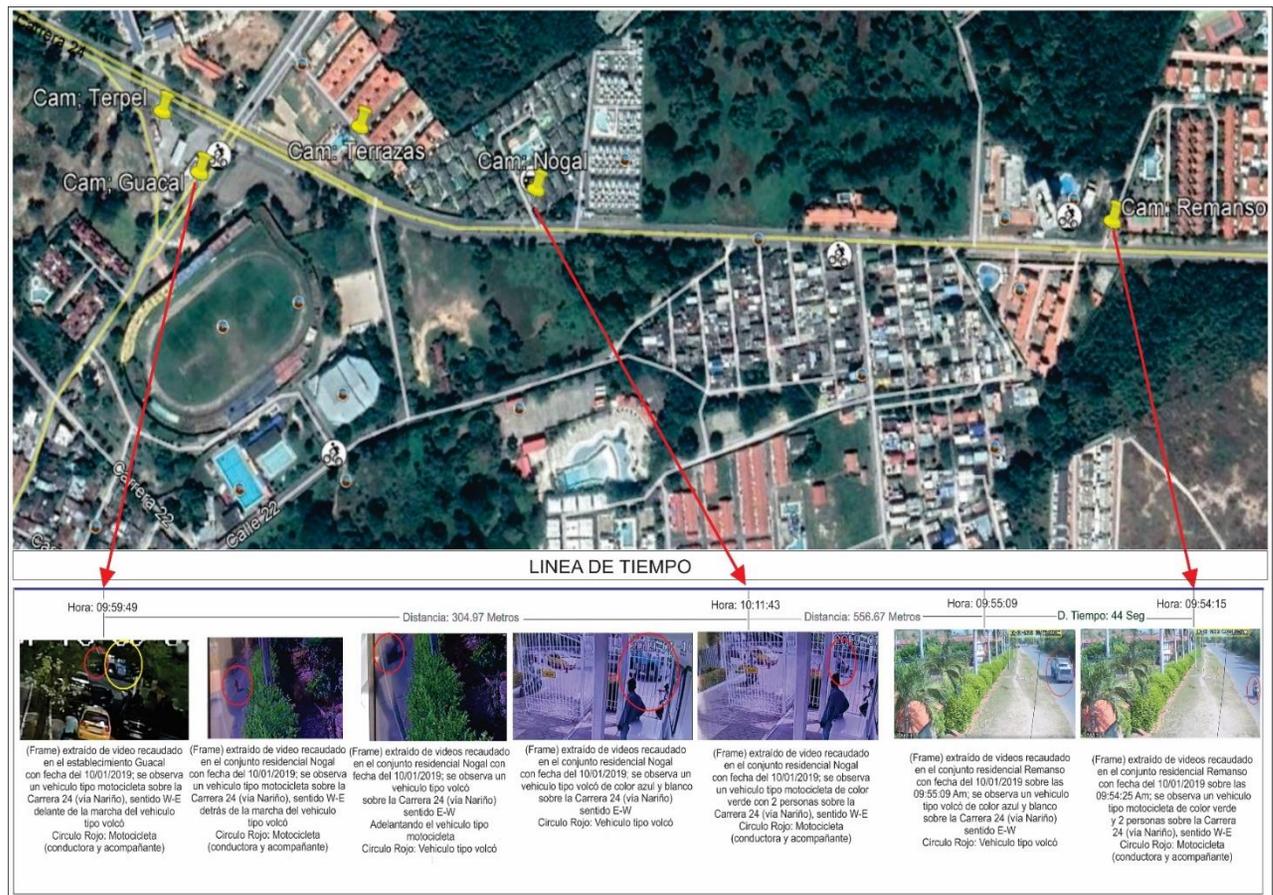
Imagen 33. Fuente UIFCP, imagen satelital de los inmuebles o paramentos donde se recolecto la información de cámaras de seguridad o circuito cerrado de televisión

10.5. Dinámica de siniestro en función a videos: Como se trató al inicio de este informe base pericial, se recolectaron videos del conjunto residencial Remanso reservado ubicado en la Carrera 24 No 29-129 (Vía Nariño), conjunto residencial Nogal ubicado en la carrera 24 No 19-287 (vía Nariño), conjunto residencial Terrazas ubicado en la calle 19 No 24-12, estación de servicio Terpel ubicado en la calle 19 Av. Nariño frente al estadio y en el establecimiento comercial Guacal. En las anteriores labores técnicas investigativas se recolectaron diferentes secuencias de video importantes en la dinámica del siniestro; para lograr entender lo anterior se plantea una línea de tiempo-espacio-ubicación.
