EXPEDIENTE No.	11001333100320100027400
MEDIO DE CONTROL	Protección Derechos Colectivos
ACCIONANTE	RAFAEL TORRES QUIN
DEMANDADO	DISTRITO CAPITAL – ALCALDÍA LOCAL DE SUBA
MOTIVO DE LA INTERVENCIÓN	Informe Cumplimiento Sentencia

ASUNTO: ACCIÓN POPULAR 2010 -00274.

Formato técnico de visita y/o verificación- control urbanístico		INFORME TÉCNICO IT - EB. 246	
1. VOLUMEN NO. (1) - AMPLIACIÓN CONSTRUCCIÓN ANTIGUA DOS (2) PISOS.

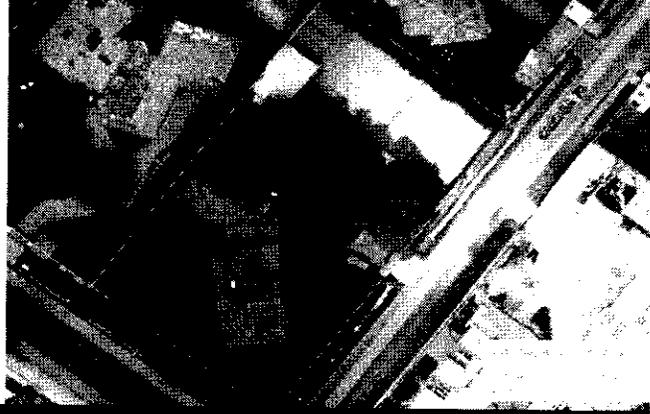
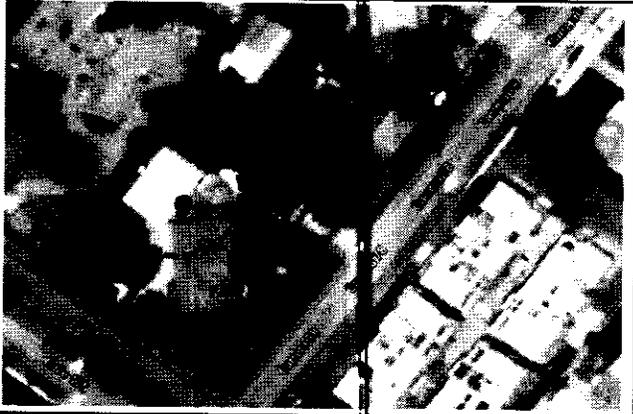
1.1. AEROGRAFIA AÑO 2015 - SE OBSERVA QUE LA CONSTRUCCIÓN ANTIGUA CONSERVA SUS CARACTERISTICAS DE EDIFICABILIDAD.		1.2. AEROGRAFIA AÑO 2020 - SE OBSERVA QUE LA CONSTRUCCIÓN ANTIGUA PRESENTA MODIFICACIÓN - AMPLIACIÓN DEL VOLUMEN.

FUENTE: REGISTRO FOTOGRÁFICO - AEROGRAFIA MAPAS BOGOTA AÑO 2015.		FUENTE: REGISTRO FOTOGRÁFICO - AEROGRAFIA GOOGLE MAPS AÑO 2020.

TIEMPO ESTIMADO DE LAS OBRAS (VETUSTEZ DE CADA OBRA)	AÑO 2019 - 2020	USOS	DOTACIONAL EDUCATIVO	ALTURA EN PISOS	DOS (2) PISOS
<p>LA CONSTRUCCIÓN DEL VOLUMEN (1) CORRESPONDE A LA AMPLIACIÓN DE UNA EDIFICACIÓN ANTIGUA, AMPLIANDO PARTE DE LA EDIFICACIÓN EN DOS PISOS, CON PROCESO CONSTRUCTIVO EN ESTRUCTURA METÁLICA (ELEMENTOS ESTRUCTURALES) CON CERRAMIENTO EN SUPERBOARD Y VENTANERIA METALICA EN UN AREA DE 250,00M2 QUE CORRESPONDE AL TOTAL DE LA AMPLIACIÓN, PRESENTA MODIFICACIÓN DEL VOLUMEN ORIGINAL Y CAMBIO DE USO DE RESIDENCIAL A DOTACIONAL EDUCATIVO, POR OTRO LADO SE CONFIRMA QUE SU VETUSTEZ ES INFERIOR A TRES (3) AÑOS, SEGÚN EL REGISTRÓ DE GOOGLE MAPS SEGÚN SU DESARROLLO CONSTRUCTIVO ENTRE EL AÑO 2019 Y AÑO 2020 COMO SE OBSERVA EN EL REGISTRÓ FOTOGRÁFICO, SE CONFIRMA QUE DADO LAS CONDICIONES DE LAS OBRAS DESARROLADAS, SE REQUIERE DE UNA LICENCIA DE CONSTRUCCIÓN - DOCUMENTO QUE DEBE SER APORTADO POR EL PROPIETARIO.</p>

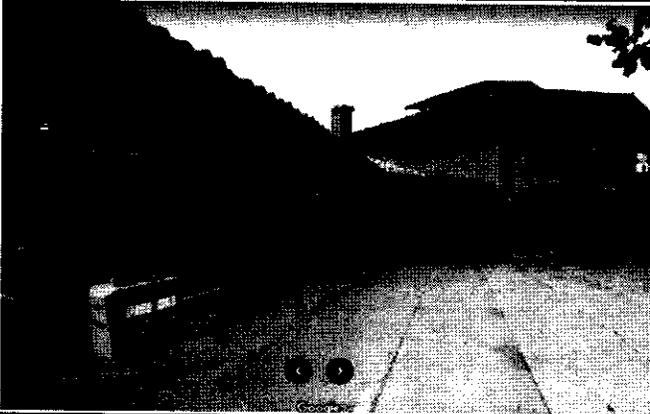
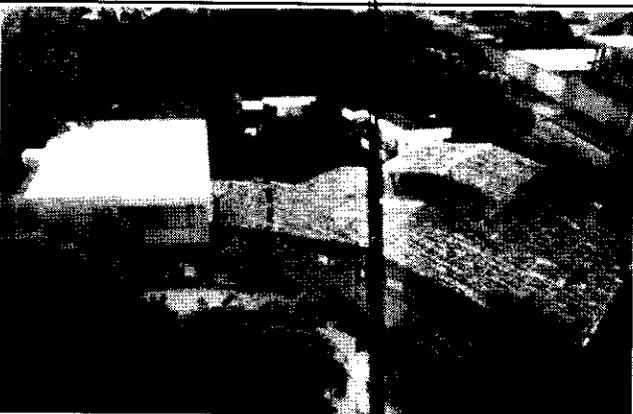
1.3. FOTOGRAFIA AÑO 2018 - SE OBSERVA QUE LA CONSTRUCCIÓN ANTIGUA CONSERVA SUS CARACTERISTICAS DE EDIFICABILIDAD ORIGINALES - TIPOLOGIA CONTINUA.		1.4. AEROGRAFIA AÑO 2020 - SE OBSERVA QUE LA CONSTRUCCIÓN ANTIGUA PRESENTA MODIFICACIÓN - AMPLIACIÓN DEL VOLUMEN ORIGINAL.

FUENTE: REGISTRO FOTOGRÁFICO - GOOGLE MAPS AÑO 2018.		FUENTE: REGISTRO FOTOGRÁFICO - REDES SOCIALES CAMBRIDGE KINDERGARTEN. - INSTAGRAM @CAMBRIDGE_KINDERGARTEN AÑO 2020.

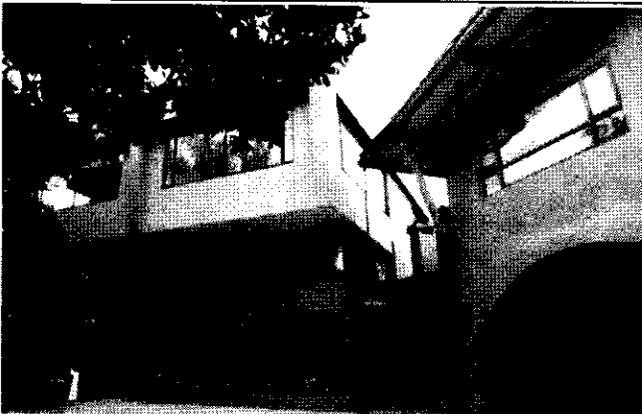
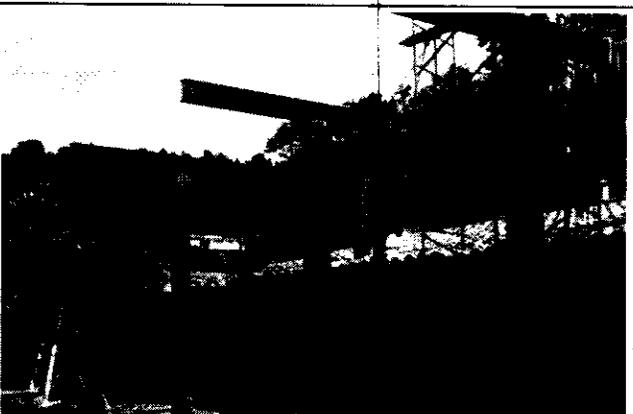
1.5. FOTOGRAFIA AÑO 2020 - VOLUMEN DE DOS (2) PISOS CONSERVA LA FACHADA PRINCIPAL DE LA CONSTRUCCIÓN ANTIGUA.		1.6. PROCESO CONSTRUCTIVO - ESTRUCTURA METÁLICA AMPLIACIÓN CONSTRUCCIÓN ANTIGUA CON PLANTA SUPERIOR.

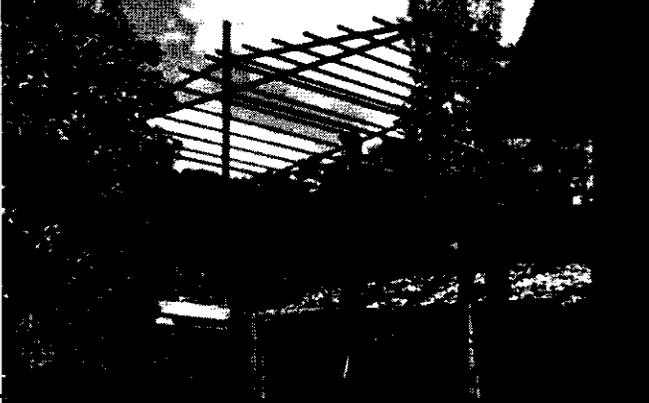
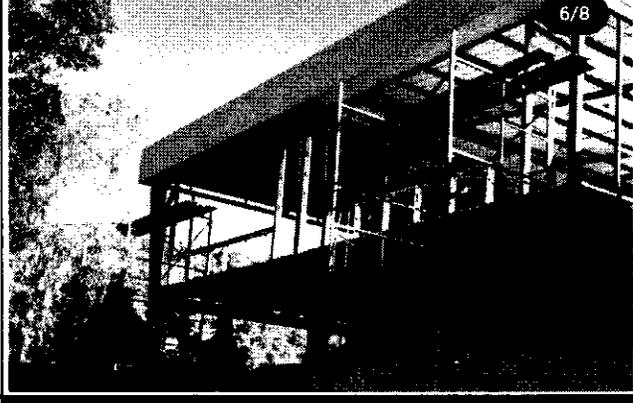
Formato técnico de visita y/o verificación- control urbanístico		INFORME TÉCNICO IT - EB. 246			
1.7. PROCESO CONSTRUCTIVO - ESTRUCTURA METÁLICA AMPLIACIÓN CONSTRUCCIÓN ANTIGUA CON PLANTA SUPERIOR.		1.8. PROCESO CONSTRUCTIVO - ESTRUCTURA METÁLICA AMPLIACIÓN CONSTRUCCIÓN ANTIGUA CON PLANTA SUPERIOR.

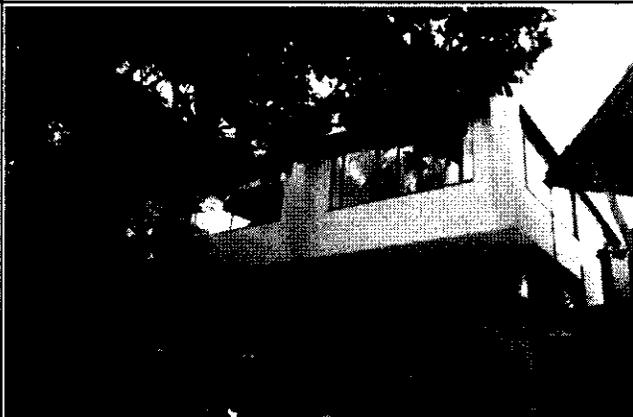
1.9. PROCESO CONSTRUCTIVO - ESTRUCTURA METÁLICA AMPLIACIÓN CONSTRUCCIÓN ANTIGUA CON PLANTA SUPERIOR, VENTANERIA METÁLICA Y CERRAMIENTO EN SUPERBOARD.		1.10. PROCESO CONSTRUCTIVO - ESTRUCTURA METÁLICA AMPLIACIÓN CONSTRUCCIÓN ANTIGUA CON PLANTA SUPERIOR, VENTANERIA METÁLICA Y CERRAMIENTO EN SUPERBOARD.

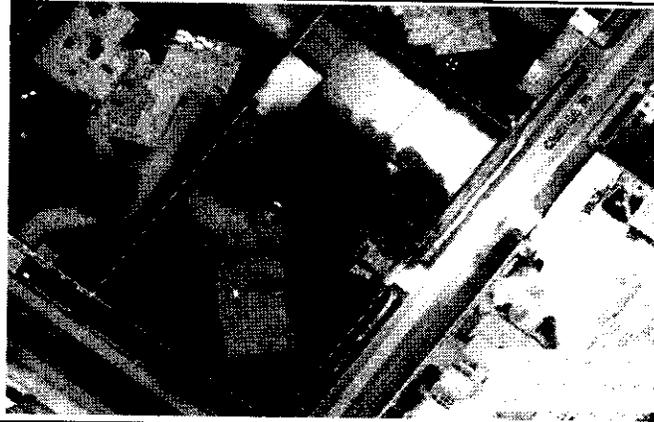
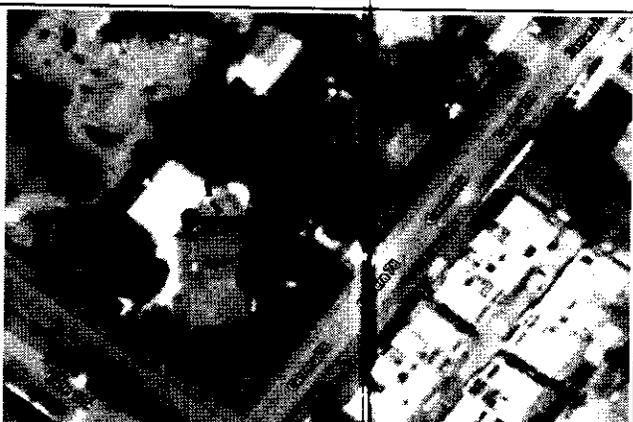
Formato técnico de visita y/o verificación- control urbanístico		INFORME TÉCNICO IT - EB. 246
3. VOLUMEN NO. (3) - CONSTRUCCIÓN COSTADO ORIENTAL - CR 78.

3.1. AEROGRAFIA AÑO 2015 - PARA ESTA FECHA AÚN NO EXISTIA DESARROLLO DEL VOLUMEN NO. 3, AUNQUE EN LAS AEROGRAFIAS NO SE OBSERVE EL CAMBIO SE INDICA SU UBICACIÓN.	3.2. AEROGRAFIA AÑO 2020 - AUNQUE EN LA FOTO NO SE OBSERVE EL VOLUMEN, DEBIDO A QUE LOS ARBOLES LO CUBREN SE INDICA SU UBICACIÓN CON EL CIRCULO ROJO.

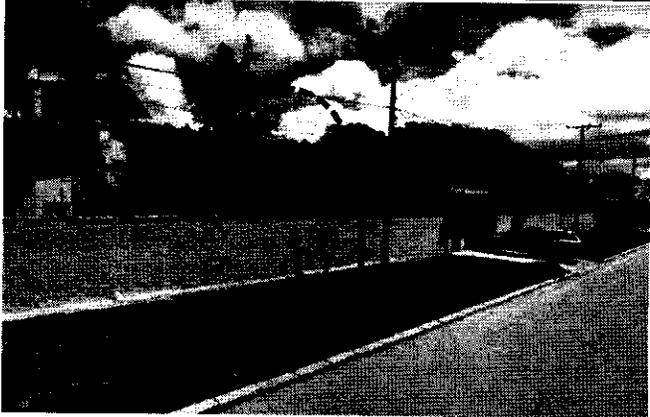
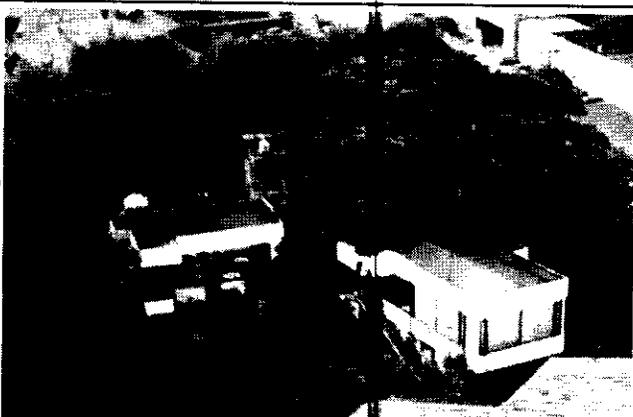
3.3. REGISTRÓ FOTOGRAFICO 2012 - NO EXISTE DESARROLLO DEL VOLUMEN BLANCO, LOTE SIN DESARROLLO COSTADO ORIENTAL.	3.4. REGISTRÓ FOTOGRAFICO 2018. SE OBSERVA DESARROLLO CONSTRUCTIVO - VOLUMEN COLOR BLANCO COSTADO OREINTAL.

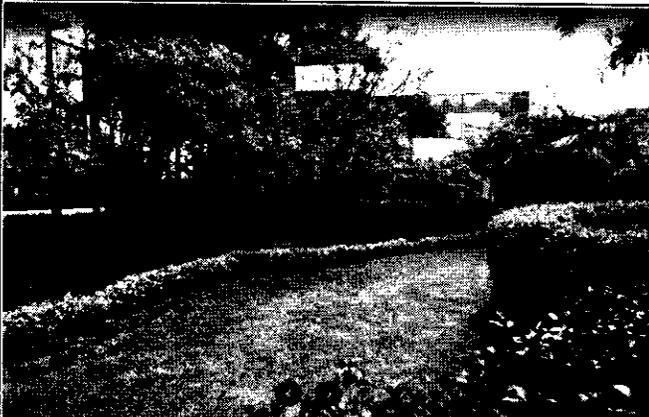
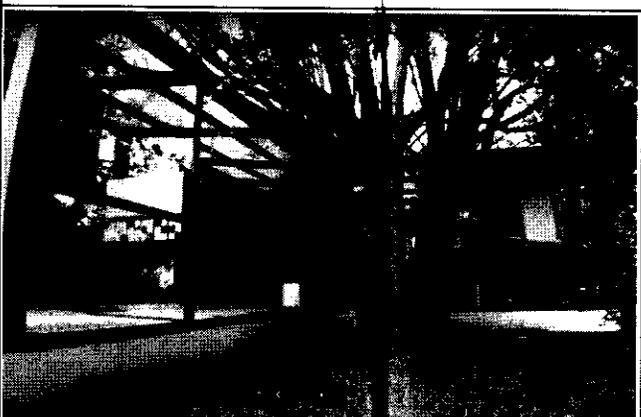
3.5. REGISTRÓ FOTOGRAFICO 2018 - VOLUMEN EN ESTRUCTURA METÁLICA CON CERRAMIENTO EN SUPERBOARD - VENTANERIA METALICA.	3.6. PROCESO CONSTRUCTIVO - VOLUMEN EN ESTRUCTURA METÁLICA CON CERRAMIENTO EN SUPERBOARD - VENTANERIA METALICA.

CONCLUSIONES					
AREA EN CONTRAVENCIÓN (M2)	140.00M2 VOLUMEN (OBRA NUEVA)	ÁREA LEGALIZABLE (M2)		N/A	
		AREA NO LEGALIZABLE (M2)		140.00M2	
TIPO DE INFRACCIÓN	CONSTRUCCIÓN NUEVA EN DOS (2) PISOS DE ALTURA - SE DEBE APORTAR LICENCIA DE COSNTRUCCIÓN DEBIDO A LAS OBRAS DESARROLLADAS AL INTERIOR DEL PREDIO.

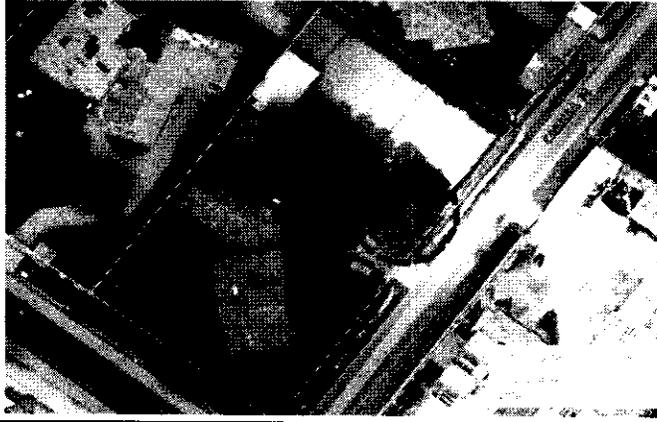
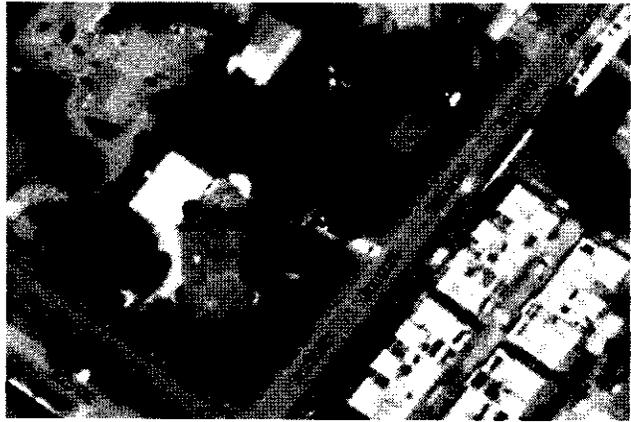
4. VOLUMEN NO. 4) - CONSTRUCCIÓN COSTADO ORIENTAL - CR 78 (CASA ELEVADA)					
4.1. AEROGRAFIA AÑO 2015 - PARA ESTA FECHA AÚN NO EXISTIA DESARROLLO DEL VOLUMEN NO. 3, AUNQUE EN LAS AEROGRAFIAS NO SE OBSERVE EL CAMBIO SE INDICA SU UBICACIÓN.			4.2. AEROGRAFIA AÑO 2020 - AUNQUE EN LA FOTO NO SE OBSERVE EL VOLUMEN, DEBIDO A QUE LOS ARBOLES LO CUBREN SE INDICA SU UBICACIÓN CON EL CIRCULO ROJO.

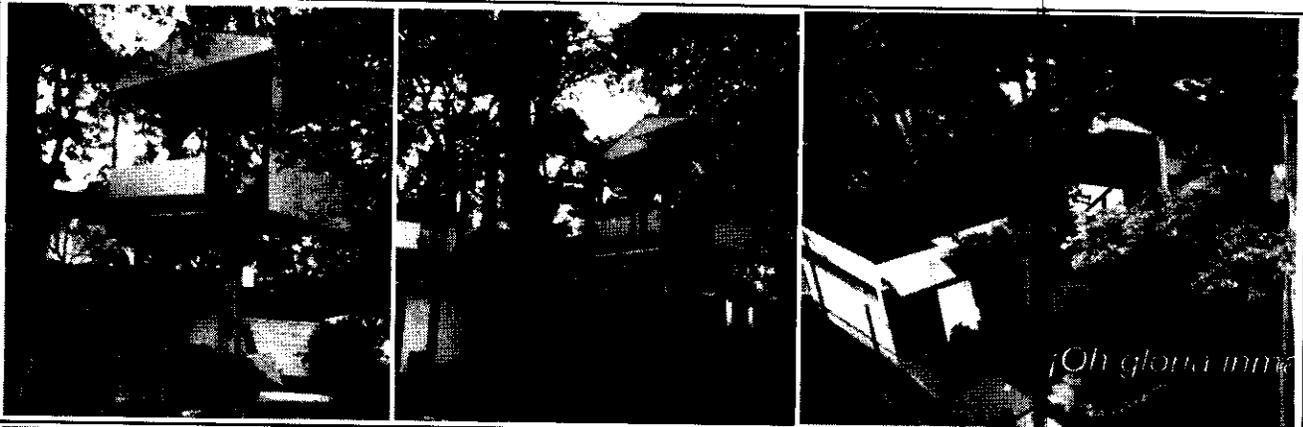
1.5. REGISTRÓ FOTOGRÁFICO 2018 - PROCESO CONSTRUCTIVO CASA ELEVADA EN ESTRUCTURA METÁLICA CON CERRAMIENTO EN SUPERBOARD - VENTANERÍA METÁLICA.

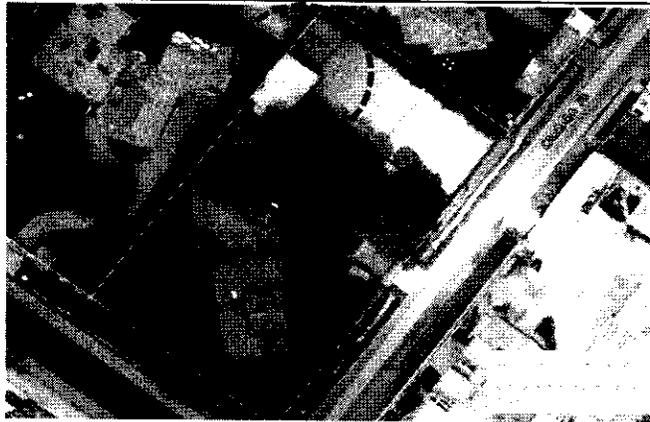
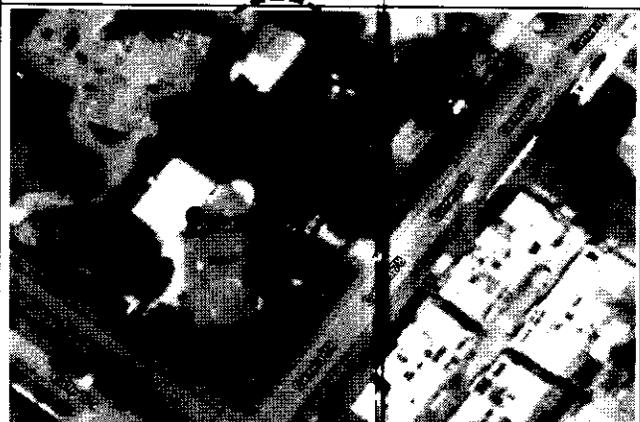
5.1. AEROGRAFIA AÑO 2015 - PARA ESTA FECHA AÚN NO EXISTIA DESARROLLO DEL VOLUMEN NO. 5, SE OBSERVA EL VOLUMEN INICIAL.

5.2. AEROGRAFIA AÑO 2020 - SE OBSERVA MODIFICACIÓN DEL VOLUMEN AMPLIACIÓN COMPLETA SOBRE EL AREA DONDE EXISTIA LA CANCHA DE TENNIS.

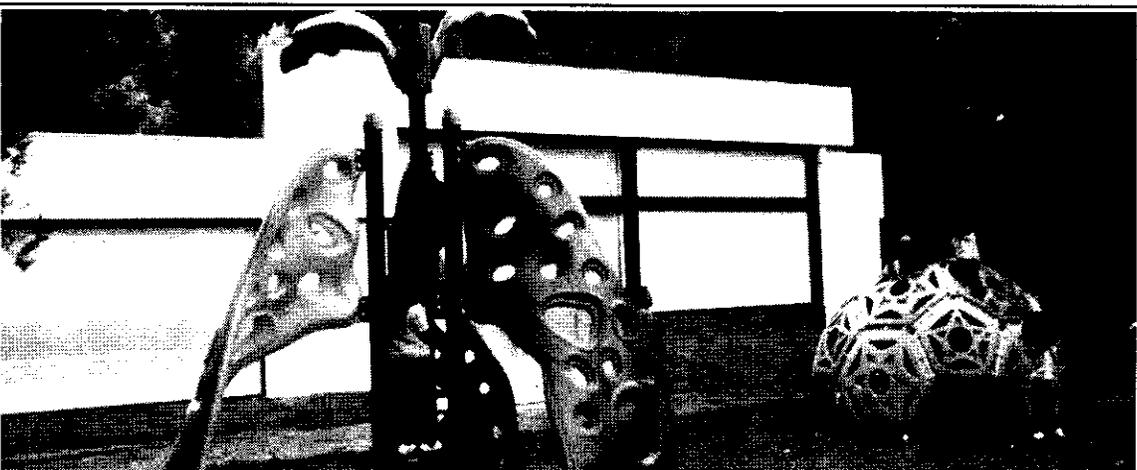
5.5. REGISTRÓ FOTOGRÁFICO 2018 - VOLUMEN EN ESTRUCTURA METÁLICA CON CERRAMIENTO EN SUPERBOARD - VENTANERIA METALICA, ANTEPECHO EN LADRILLO PENSADO.

CONCLUSIONES					
AREA EN CONTRAVENCIÓN (M2)	78.00M2 VOLUMEN (OBRA NUEVA)	ÁREA LEGALIZABLE (M2)		N/A	
		AREA NO LEGALIZABLE (M2)		78.00M2	
TIPO DE INFRACCIÓN	CONSTRUCCIÓN AMPLIACIÓN UN (1) PISOS DE ALTURA - DEBE APORTAR LICENCIA DE CONSTRUCCIÓN DEBIDO AL DESARROLLO DE LAS OBRAS AL INTERIOR DEL PREDIO.				
Calle 146C BIS N° 91-57 - Conmutador: 6620222-6824547 - Información Línea 195. Bogotá D.C. - Colombia Página Web: www.gobiernobogota.gov.co				Página 10 de 12

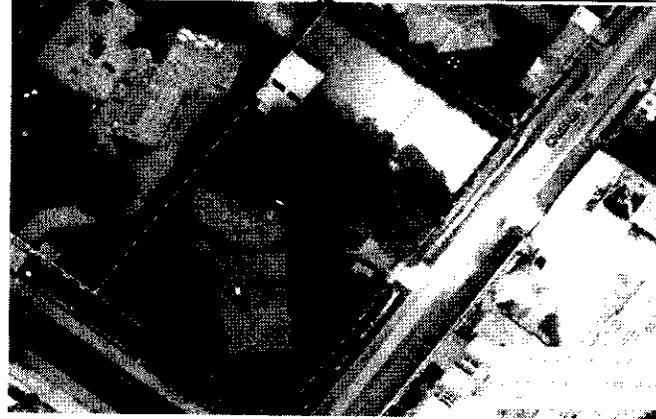
6.1. AEROGRAFIA AÑO 2015 - SE OBSERVA QUE EXISTIA LA CANCHA DE TENNIS DONDE SE DESARROLLABAN LAS CLASES.

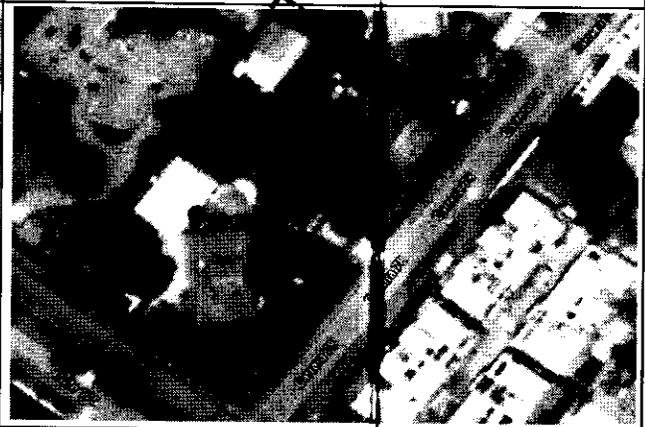
6.2. AEROGRAFIA AÑO 2020 - SE OBSERVA QUE LA CANCHA DE TENNIS FUE RETIRADA, ACTUALMENTE EXISTE UN PARQUE INFANTIL Y UNA CANCHA RECREATIVA.

RESPECTO A LA CANCHA DE TENNIS RELACIONADA EN EL PROCESO EXP. 255 DE 2013 FALLO DE ACCIÓN POPULAR 2010-0274, ME PERMITO INFORMAR QUE FUE RETIRADA DEL AREA DONDE FUNCIONABA (ACADEMIA DE TENNIS) COMO SE OBSERVA EN EL REGISTRO FOTOGRÁFICO, ACTUALMENTE SE UBICA UN PARQUE INFANTIL Y UNA CANCHA RECREATIVA QUE SE DEJO SOBRE LA CARRERA 78 COMO SE OBSERVA EN LA AEROGRAFIA DEL AÑO 2018, ESPACIOS QUE HACEN PARTE DEL USO DOTACIONAL EDUCATIVO DESARROLLADO ACTUALMENTE EN EL PREDIO JARDIN INFANTIL CAMBRIDGE_KINDERGARTEN.

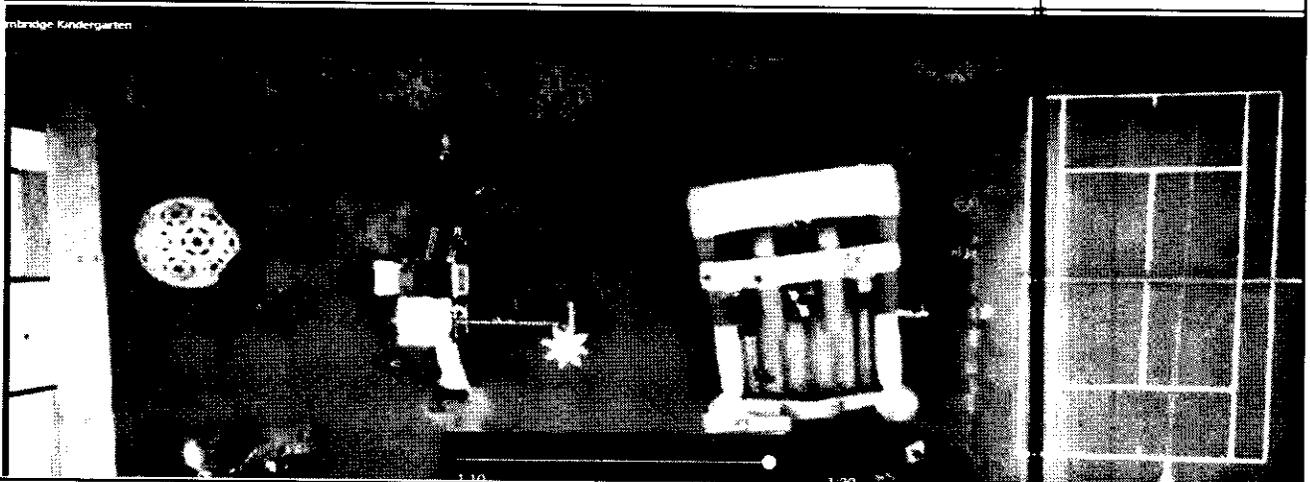
6.3. REGISTRO AÑO 2018 - SE OBSERVA QUE LA CANCHA DE TENNIS NO EXISTE - AREA QUE FUE MODIFICADA PARA UBICAR UN PARQUE INFANTIL Y UNA CANCHA RECREATIVA.

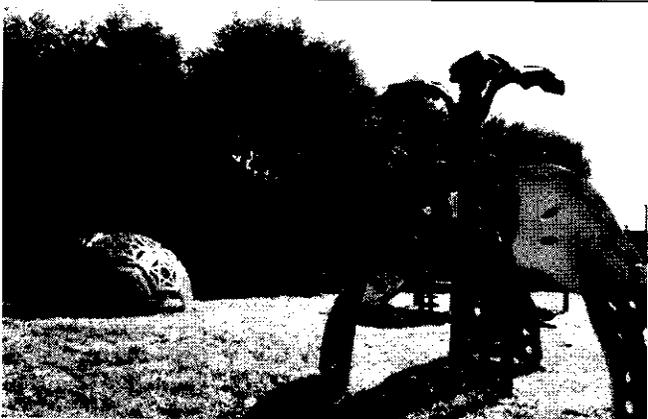
6.6. FOTOGRAFIA AÑO 2020 - PARQUE INFANTIL

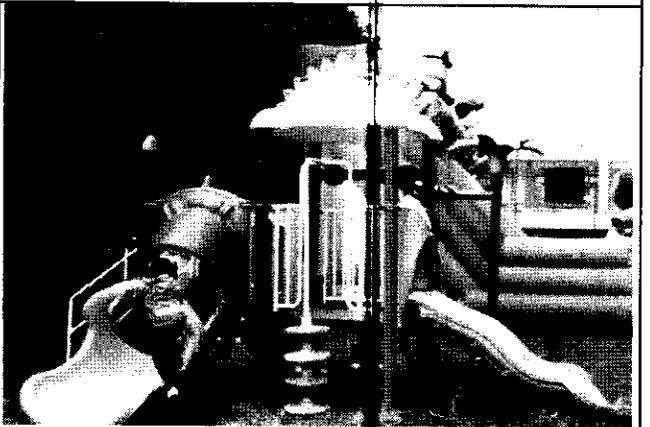
6.7. FOTOGRAFIA AÑO 2018 - PARQUE INFANTIL

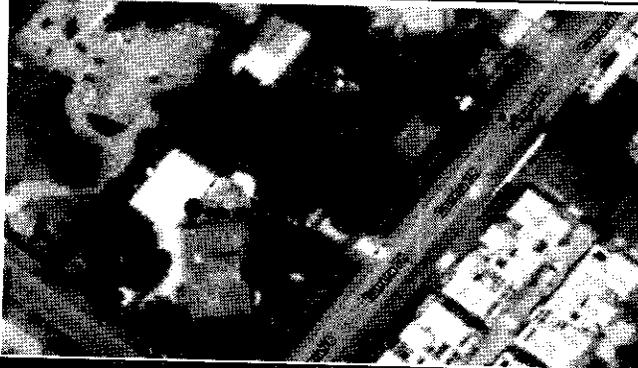
7.1. AEROGRAFIA AÑO 2020 - NO FUE POSIBLE VERIFICAR SI EXISTE ALGUN MODIFICACIÓN RESPECTO AL VOLUMEN INDICADO EN EL INFORME TECNICO DE RADICADO NO. 2017-613.002250-3, QUE RESPOSA EN EL EXP. 255-2013 Y SA 28754.

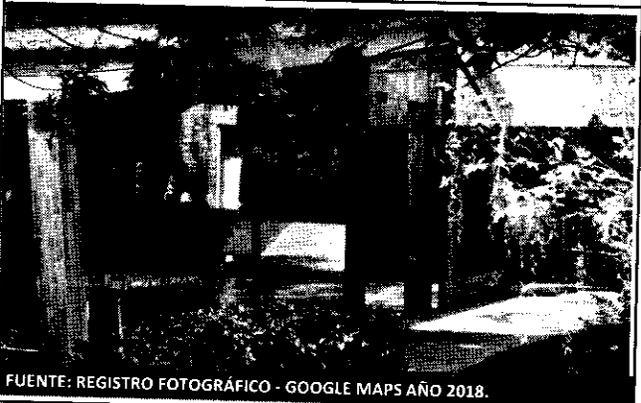
7.2. NO FUE POSIBLE VERIFICAR SI EXISTE ALGUN MODIFICACIÓN RESPECTO AL VOLUMEN INDICADO EN EL INFORME TECNICO DE RADICADO NO. 2017-613.002250-3, QUE RESPOSA EN EL EXP. 255-2013 Y SA 28754.

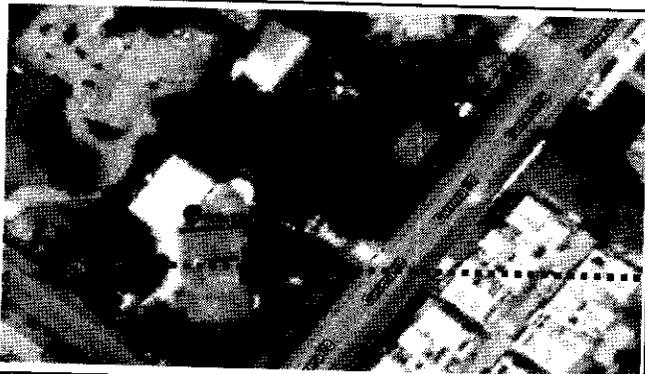
7.1. AEROGRAFIA AÑO 2020 - NO FUE POSIBLE VERIFICAR SI EXISTE ALGUN MODIFICACIÓN RESPECTO AL VOLUMEN INDICADO EN EL INFORME TECNICO DE RADICADO NO. 2017-613.002250-3, QUE RESPOSA EN EL EXP. 255-2013 Y SA 28754.

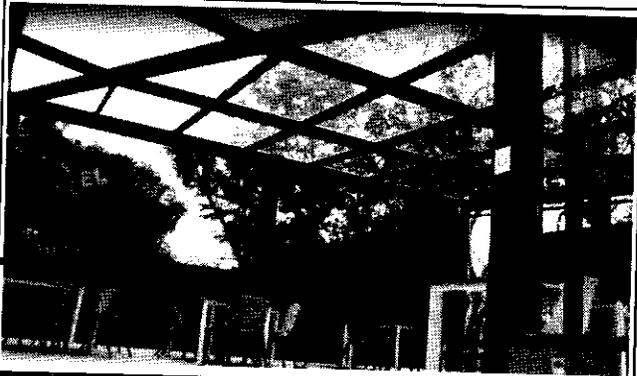
7.2. NO FUE POSIBLE VERIFICAR SI EXISTE ALGUN MODIFICACIÓN RESPECTO AL VOLUMEN INDICADO EN EL INFORME TECNICO DE RADICADO NO. 2017-613.002250-3, QUE RESPOSA EN EL EXP. 255-2013 Y SA 28754.

EL ARE TOTAL CONSTRUIDA ES DE 1.368.00M2 QUE CORRESPONDE A: 492.00M2 DE LA CONSTRUCCION ORIGINAL DEL INMUEBLE SIN MODIFICAR, 158.00M2 A CONSTRUCCIONES REGISTRADAS EN EL INFORME TÉCNICO REALIZADO EL DIA 07 DE JULIO DEL AÑO 2017 RADICADO NO. 2017-613.002250-3 Y 718.00M2 A LAS AMPLIACIONES Y OBRAS NUEVAS DESARROLLADAS EN EL PREDIO, LAS AREAS SE CUANTIFICARON A PARTIR DE HERRAMIENTAS DIGITALES (GOOGLE MAPS AEROFOTOGRAFIAS), DEBIDO A QUE NO FUE POSIBLE INGRESAR AL PREDIO PARA CONFIRMAR LAS MISMAS.
