# INFORME DE AVALUO

CUR120

ITEM	DESCRIPCION
Placa	CUR120
Clase	AUTOMOVIL
Marca	CHEVROLET
Línea	AVEO
Tipo de Carrocería	SEDAN
Modelo	2009
Color	BLANCO
Capacidad Psj ó Carga (kg)	5 PSJ
Peso bruto Vehicular (kg)	0
Peso Vacío (kg)	1115
Peso Mermado (kg)	836,250
Cilindraje (cm³)	1598
Kilometraje	se desconoce
Servicio	PARTICULAR
N° Chasis	9GATJ51679B131822
N° Serie	9GATJ51679B131822
N° Motor	F16D3875617C

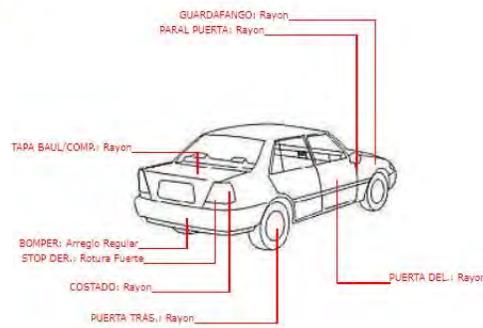
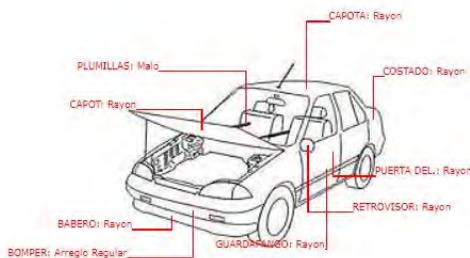
- El vehículo presenta:
  - **En parte delantera:** Bómpen con arreglo regular, plumillas malo, capota, babero y capot con rayón.
  - **En parte izquierda:** Guardafango, retrovisor, puerta delantera y costado con rayón.

- **En parte trasera:** Bómpen con arreglo regular, tapa baúl con rayón y stop derecho rayado.
  - **En parte derecha:** Guardafango, paral puerta, costado, puerta delantera y trasera con rayón.

- **En parte inferior:** Traviesa punta chasis no verificable.
  - **En motor:** Aceite de motor, refrigerante, líquido de frenos, agua limpiabrisas y aceite hidráulico fuera de nivel.

- Vehículo en parqueadero, se inspecciona sucio, no se verifican en su totalidad defectos de pintura, presenta focos de corrosión parte externa, pintura fogueada, base de farola izquierda partida, farolas opacas y cristalizadas, rines con oxidación no presenta electroventilador, no se verifican parales, presenta mala aplicación de pintura, en mal estado, diferente tonalidad, presenta impurezas y pérdida de brillo.

- Se sugiere ejecutar mantenimientos por kilometraje a sistemas de suspensión, dirección, frenos, transmisión, lubricación y electricidad en general.
- Llantas en mal estado, presentan desgaste irregular, se recomienda cambio de llantas.

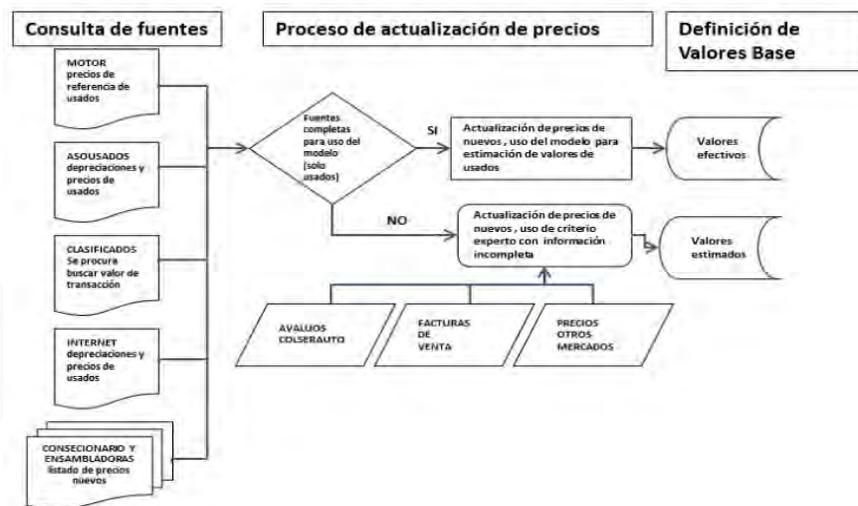
El método usado para el cálculo de datos es el de comparación de mercado. Este método consiste en reunir datos de varias fuentes del mercado local como lo son: concesionarios de nuevos y usados, clasificados en sitios web, revistas especializadas e información histórica de inspecciones y avalúos de Colserauto S.A.; una vez consultadas estas fuentes se sigue el proceso descrito en el siguiente diagrama:

La combinación de los diferentes datos de cada fuente, permiten establecer un valor comercial base (valor razonable) el cual es utilizado como punto de partida para empezar a valorar cada vehículo.

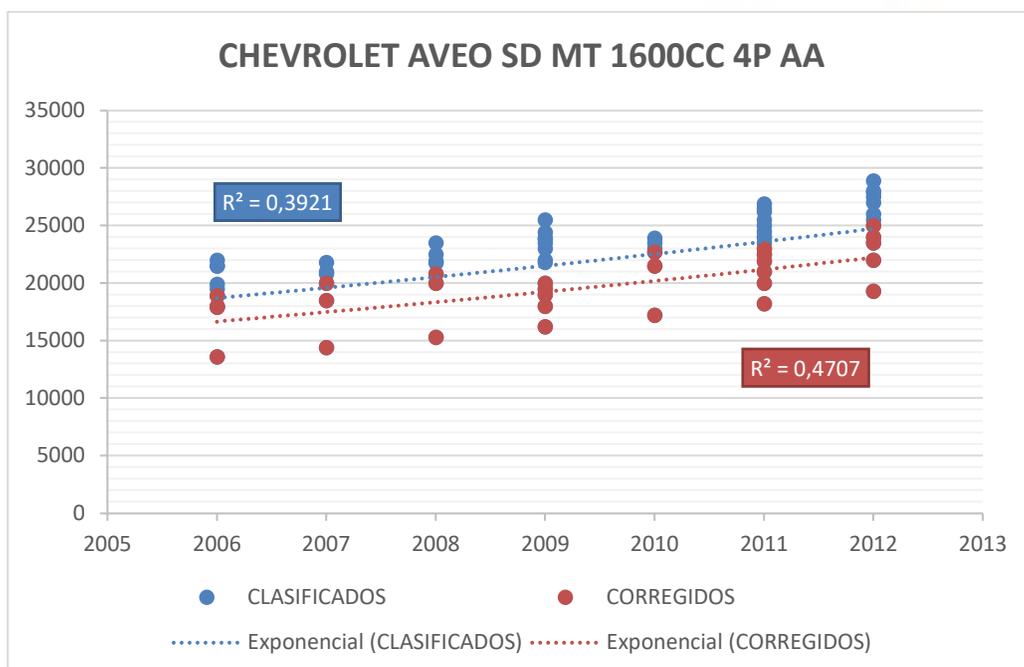
### 3. MEMORIA DE CÁLCULO

El gráfico anterior corresponde a las fuentes tenidas en cuenta como lo son: revistas especializadas, clasificados de internet, para la estimación del valor razonable para un vehículo CHEVROLET AVEO 1.6 2009 en condiciones normales de operación y documentación vigente.

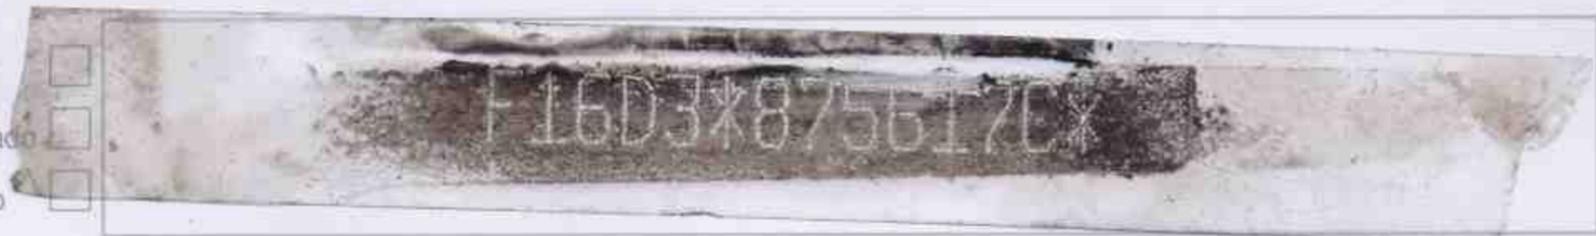
<b>CONCEPTO E IMPRONTAS</b>	<b>MOTOR</b>	Original	<input type="checkbox"/>

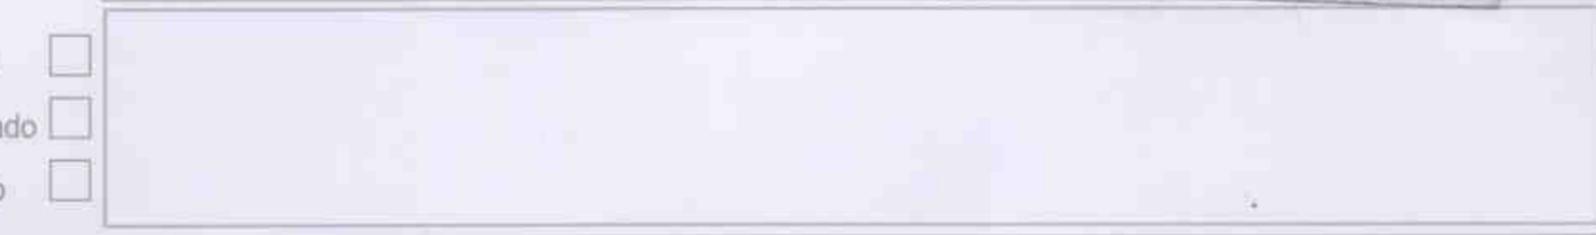
Regrabado	<input type="checkbox"/>	
		Grabado	<input type="checkbox"/>	
	<b>SERIAL</b>	Original	<input type="checkbox"/>

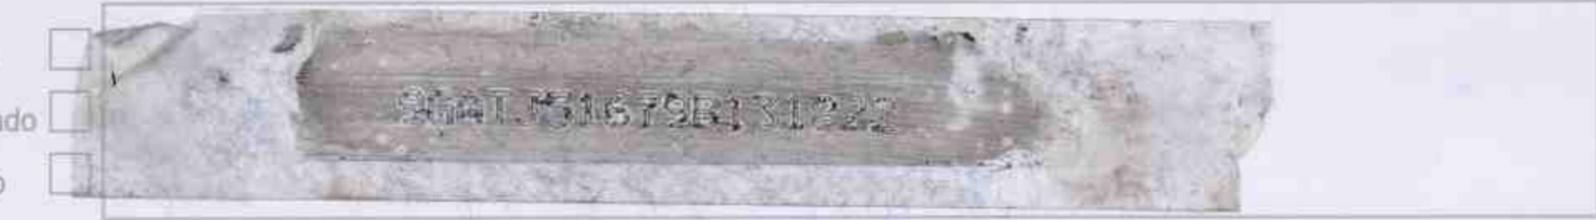
Regrabado	<input type="checkbox"/>	
		Grabado	<input type="checkbox"/>	
	<b>CHASIS</b>	Original	<input type="checkbox"/>
