APORTO AVALUO / 2016-330 (ORIGEN 02 MUN)

REFERENCIA: PROCESO EJECUTIVO CON PRENDA  
DEMANDANTE: BANCO PICHINCHA S.A.  
DEMANDADO: **LUISA ANDREA SERNA CC1060797655**  
RADICACIÓN 2016 – 00330

**GUN900**

Solicitante	Interdinco
Id Solicitante	830071983
Dirigido a:	Interdinco
Objeto Avalúo:	Dación de Pago
Número Obligación	No Aplica
Fecha Solicitud	30 octubre 2021
Fecha Inspección	04 noviembre 2021
Fecha Informe	06 noviembre 2021

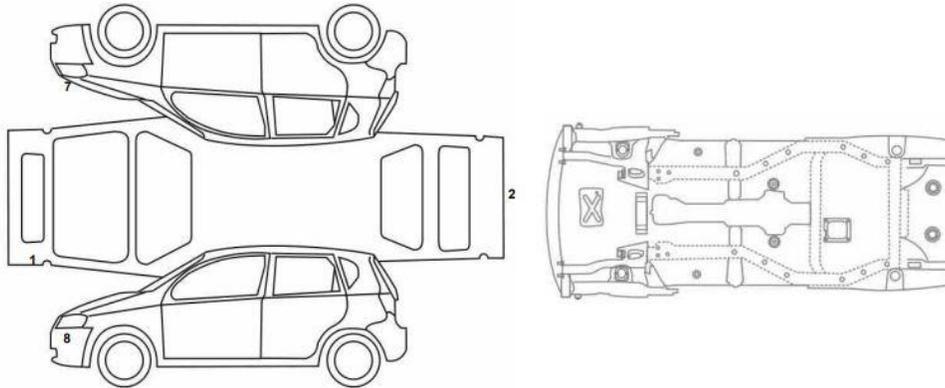
**Estado General del Activo**  
**Inspección Física**

**ESTRUCTURA - CHASIS** **100,00 %**

**CARROCERIA - EXTERIOR** **97,80%**

1 BOMPER DELANTERO	REGULAR
2 BOMPER TRASERO	REGULAR
7 FAROLA DERECHA	RAYADO
8 FAROLA IZQUIERDA	RAYADO

<b>DEL. IZQ.</b>	<b>DEL. DER.</b>	<b>TRA. IZQ.</b>	<b>TRA. DER.</b>
10%	10%	10%	10%

**FUGA DE FLUIDOS** **100,00%**

**PINTURA** **90,00%**

36 IMPUREZAS DE 1 A 4 PIEZAS

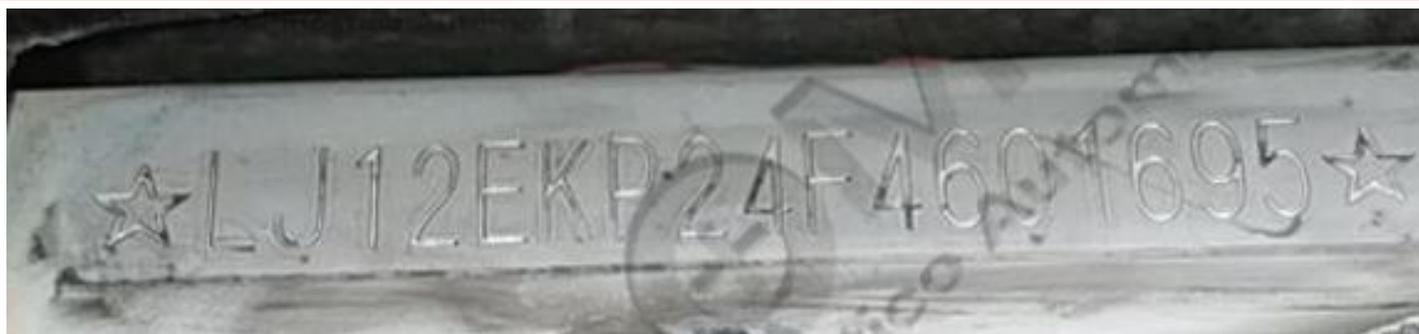
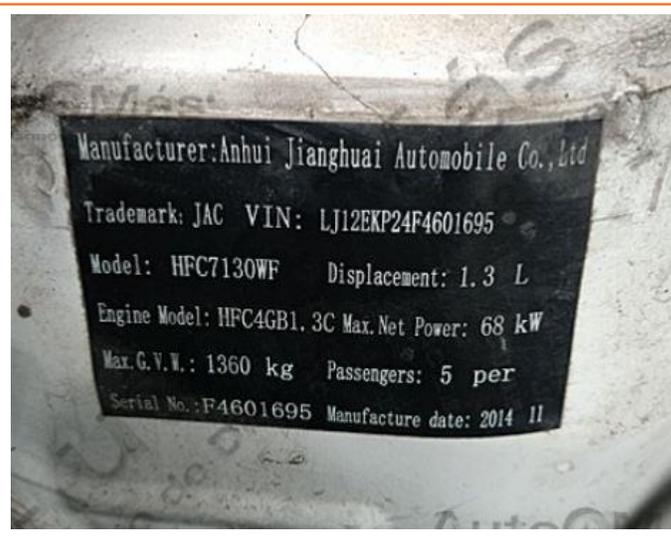
**Sistemas de Identificación**

**Observaciones Generales:** Vehículo no enciende, se desconoce estado mecánico y eléctrico por tiempo de inoperancia. No presenta licencia de tránsito. No se dictamina ni impronta número de motor por difícil acceso.

Resultado Inspección Física	Rechazo por Estado General
Resultado Sistemas de Identificación	Sin Novedad
Resultado Siniestros	Sin Novedad
Resultado Antecedentes	Sin Novedad
<b>Resultado Final</b>	<b>Fuera de Estandar</b>

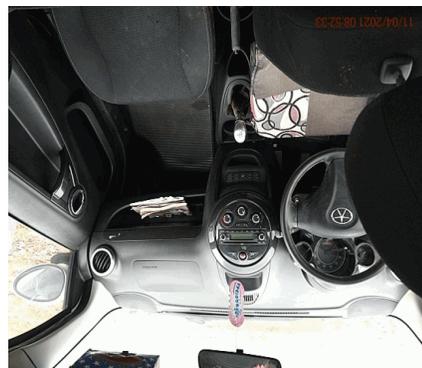
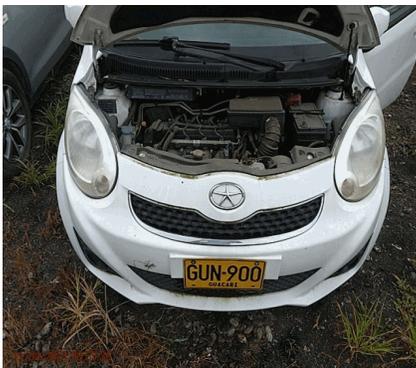
NO PORTA  
LICENCIA DE  
TRANSITO
