**OFICINA NACIONAL DE INVESTIGACIONES S.A.S – NBI.**  
*(National Bureau Of Investigation)*

**INFORME TÉCNICO DE INVESTIGACIÓN DE ACCIDENTE DE TRÁNSITO.**

Bogotá D. C, septiembre 11 de 2019

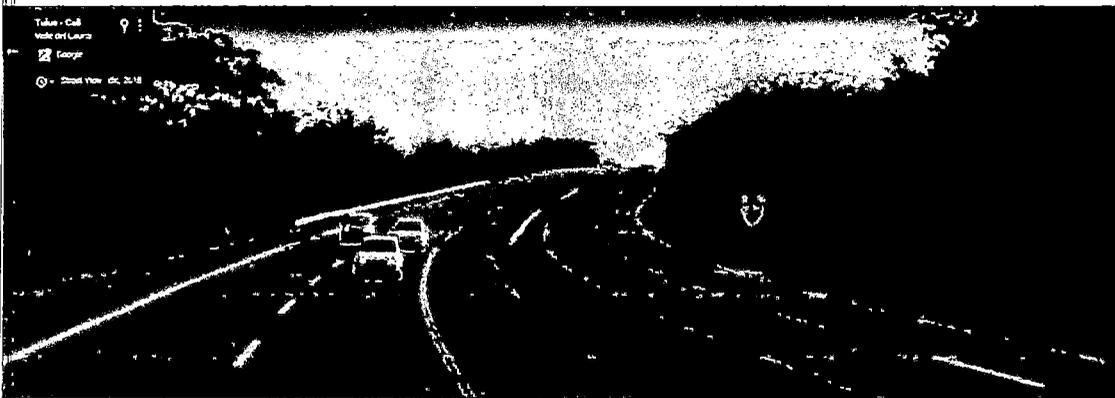
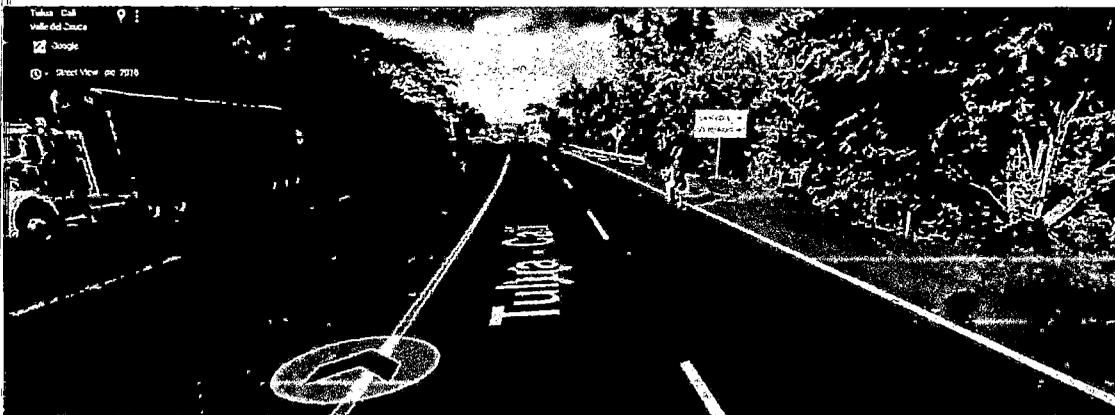
*El anterior registro fotográfico corresponde al lugar de los hechos, tomado de Google Maps, donde se puede evidenciar que las condiciones de la vía no han variado desde el momento del suceso hasta la fecha de inspección.*

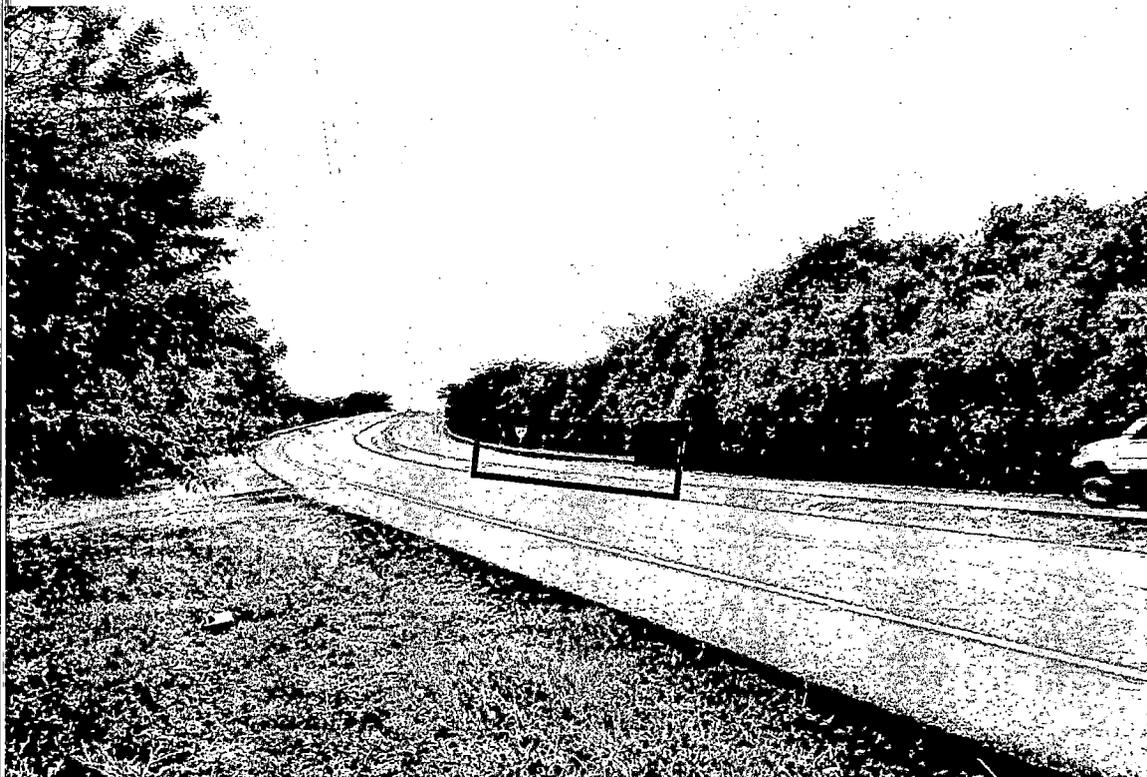
**FOTOGRAFIA 01 - Panorámica:** Se observa una vía curva compuesta con dos calzadas, sin embargo, la calzada en la que sucede el evento es en sentido Andalucía – Cali, (cuadro rojo), la cual cuenta con dos carriles en un solo sentido de circulación, también cuenta con berma, con línea separadora de carril. No cuenta con señalización de velocidad máxima permitida.

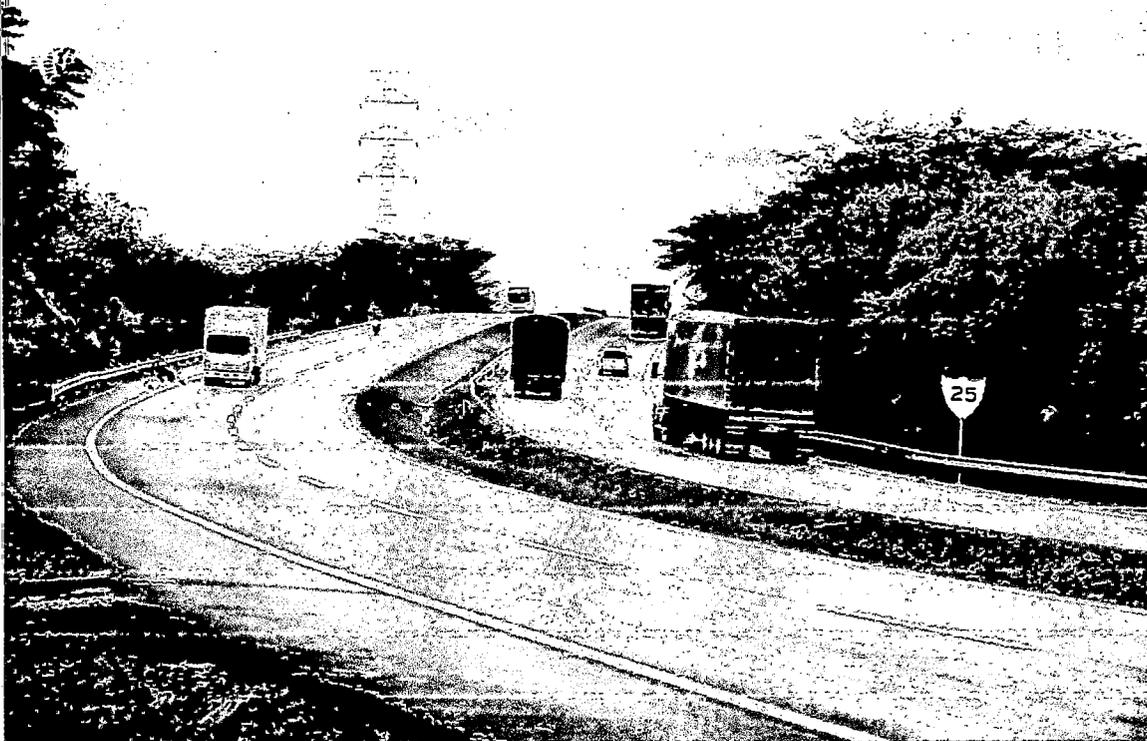
**FOTOGRAFIA 02 - Panorámica:** Se observa lugar de los hechos vista en sentido Andalucía – Cali, donde no se observan señales verticales que establezcan límites de velocidad. En rectángulo rojo se muestra el lugar preciso del accidente de tránsito.

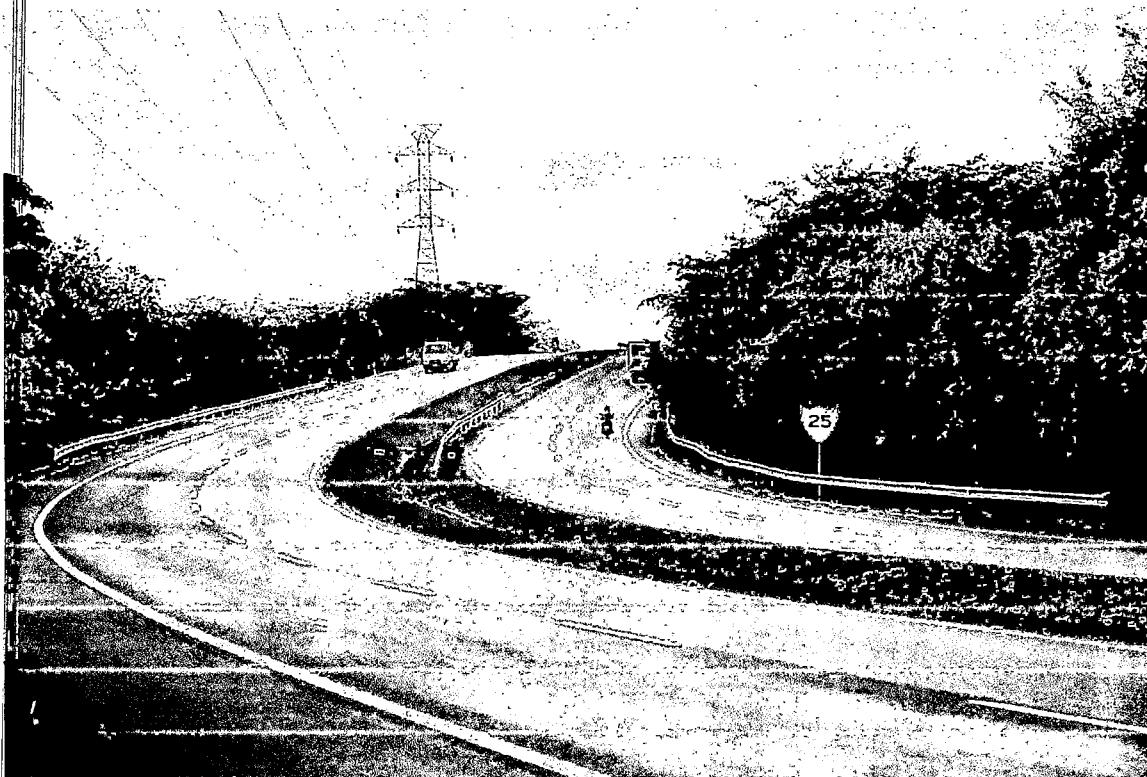
**FOTOGRAFIA 03 – General:** Se observa lugar de los hechos vista en sentido Andalucía – Cali, donde no se observan señales verticales que establezcan límites de velocidad. En rectángulo rojo se muestra el lugar preciso del accidente de tránsito.

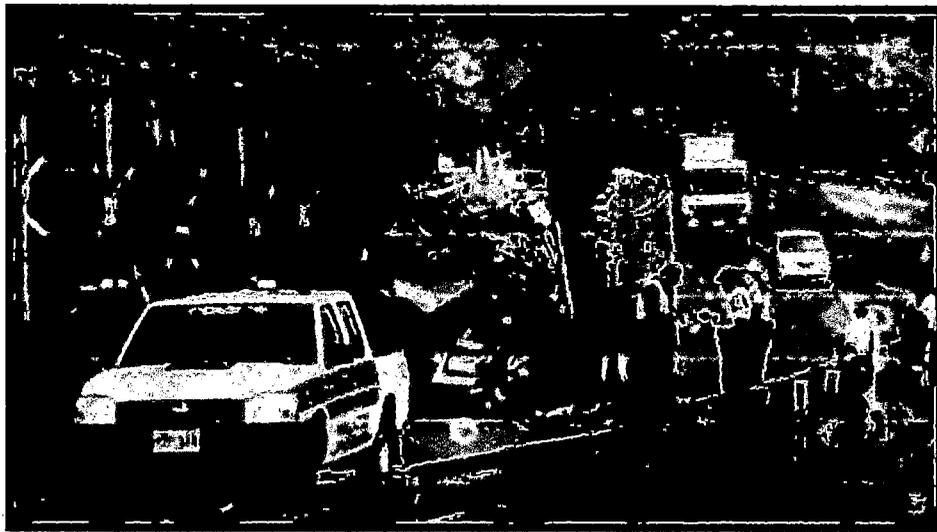
**VEHÍCULO No 1:** Tractocamión de placas WXX136, marca Kenworth, color azul, modelo 2007, conducido por el señor **LUIS ALFONSO BERMUDEZ**, quien en vida se identificó con cédula de ciudadanía 14.251.694, presento deformación en la zona frontal izquierda, deformación en el costado lateral izquierdo, sección delantera. Adicionalmente anexamos fotografía aportada por la señora **LADY MARIANA BERMUDEZ LOZANO**, identificada con cédula de ciudadanía 1.069.748.880.

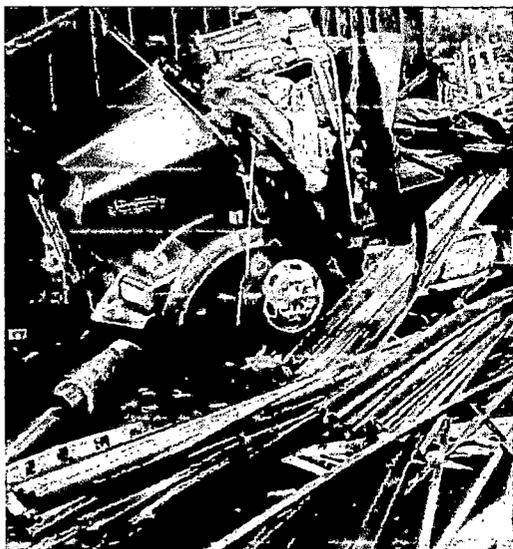
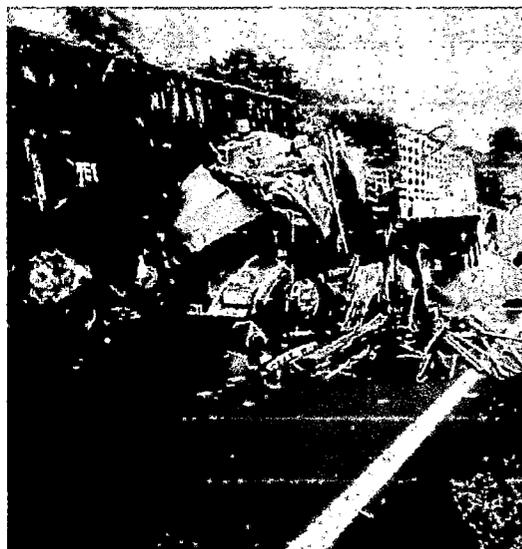
**VEHÍCULO No 2:** Tren cañero con cuatro vagones de placas YKK-519, conducido por el señor **ROMERO OTALORA NESTOR**, identificado con cédula de ciudadanía 10.554.151, presenta daños en la parte trasera del vagón No 4 o ultimo vagón.

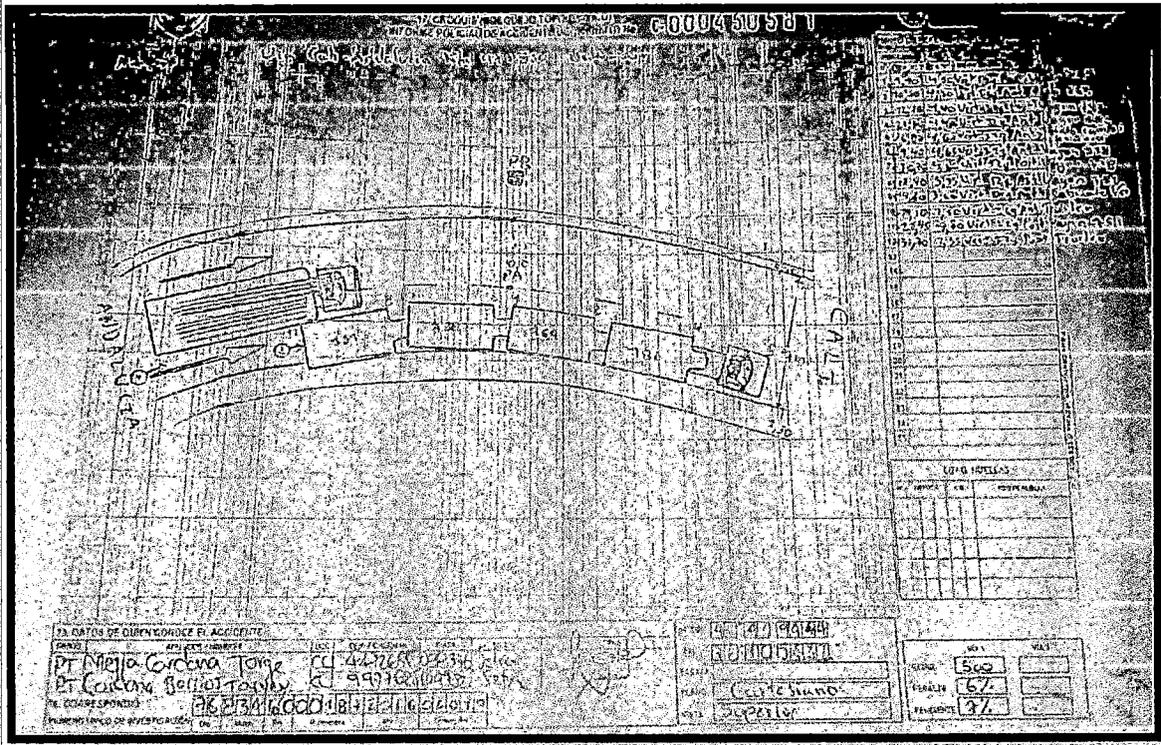
*Bosquejo topográfico realizado por el agente de tránsito.*

Así las cosas, se puede establecer según la fijación topográfica realizada por el agente de tránsito con respecto a las condiciones y características la vía (curva) no es posible utilizar el método de fijación topográfica coordenadas cartesianas, toda vez que no se puede obtener ángulos rectos de  $90^\circ$ , tal como lo probamos en la siguiente imagen donde se observan medidas de ángulos de  $109^\circ$  y  $98.7^\circ$ , y esto cambia notablemente la posición final exacta de los vehículos.

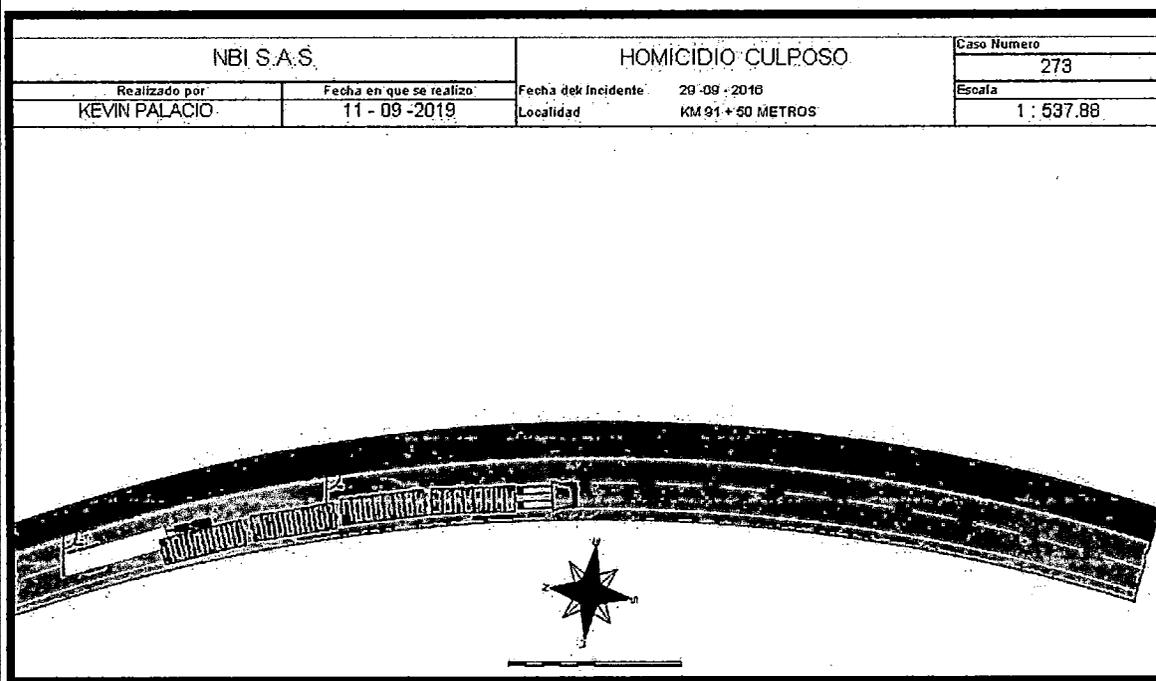
**PLANO TOPOGRÁFICO SOFTWARE VISTA FX 2**

Una vez realizado el plano topográfico del lugar de los hechos, haciendo uso de un Dron Marca DJI modelo SPARK con cámara incorporada de 12 MgpX, capacidad de vuelo de 500 metros de altura, con el cual procedimos a realizar un registro fotográfico plano y posteriormente escalamos la fotografía en nuestro software de dibujo y diseño Vista FX, herramienta que permite plasmar en

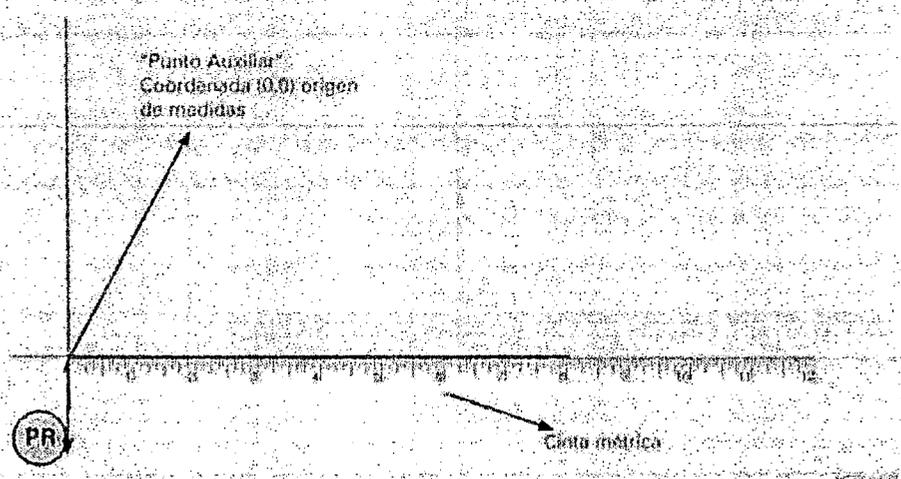
**Primer Paso:** Ubicado el punto cero o punto auxiliar, se debe colocar sobre la línea base o eje "X" una cinta métrica de 10, 30, 50 o 100 metros según la extensión de los elementos involucrados en el accidente, haciendo coincidir su medida cero "0", con dicho punto auxiliar.

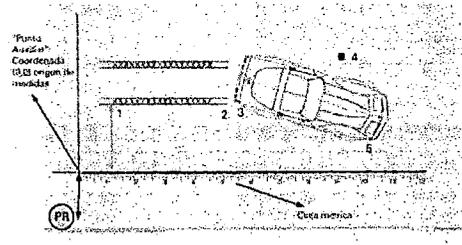
**Paso Dos:** Identificar ordenadamente, cada uno los puntos de medidas a acotar en la vía (ruedas, vértices o ejes de vehículos, ocultos, etc.) asignándoles un número de identificación (1, 2, 3, 4, etc.), ubiéndolos sobre el eje "X" al frente de cada punto de medida en ángulo de noventa grados (90°).

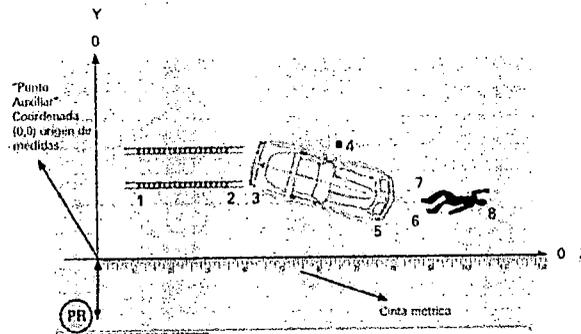
MODELO DE CRÓQUIS (COORDENADAS CARTESIANAS)

**Paso Cuatro:** De igual forma, se procede con los demás puntos de medida, los cuales deben estar identificados numéricamente y ascendientemente en forma ordenada, registrándolos en ese mismo orden en la "Tabla de Medidas". Para los del eje "X" se tomará el valor registrado directamente en la cinta métrica estirada en el piso, en realidad la acción de medición se basará, en la práctica, sólo a las cotas tomadas en el eje "Y", lo que reducirá el tiempo utilizado para la toma de medidas y mejorará la exactitud de las mismas.

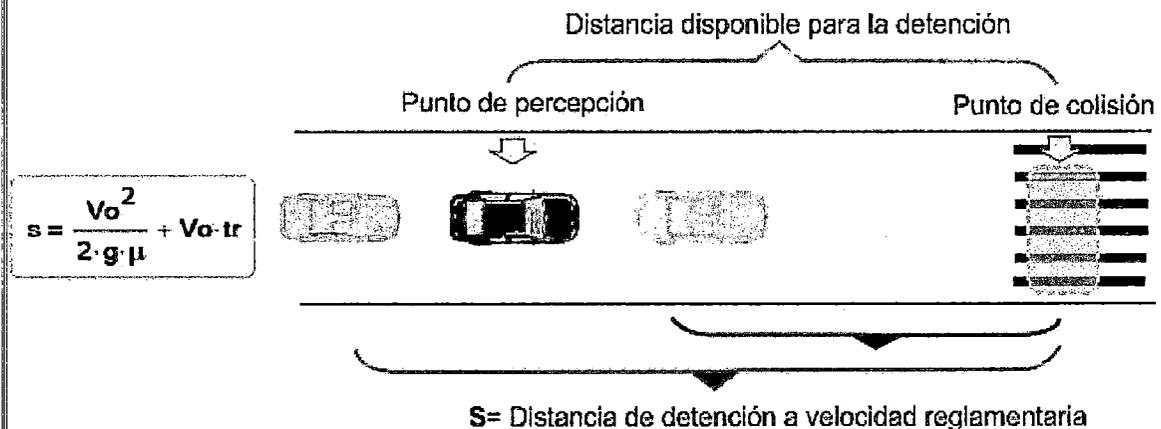
Evitabilidad de evento conforme velocidad legal y velocidad de circulación.

Nombre de la variable	Magnitudes	Nombre de la unidad	Símbolo
[Vo] Velocidad inicial en [km/hr]	Velocidad	Velocidad en km/hr	[km/hr]
[tr] Tiempo de reacción	Tiempo	Tiempo del movimiento	[seg]
[μ] Coeficiente de fricción	Sin nombre	Sin unidad	Sin unidad
[VL] Velocidad reglamentaria	Velocidad	Velocidad en km/hr	[km/hr]
