JUZGADO CUARENTA Y UNO CIVIL DEL CIRCUITO

Proceso.	Verbal
Número.	11001-31-03-041- 2018-00308-00
Demandante.	Mapfre Seguros Generales de Colombia S.A.
Demandado.	Capitalaires S.A.S., Aquafusion Colombia S.A.S., Trane de Colombia S.A., y Gran Estación Centro Comercial P.H.

SENTENCIA DE PRIMERA INSTANCIA

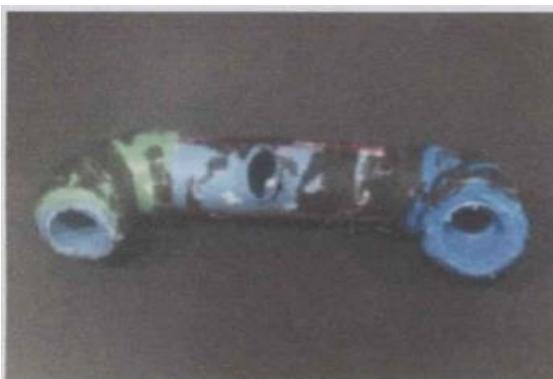
Fotografía No. 1 Tubería de polipropileno PN 10 enviada para análisis

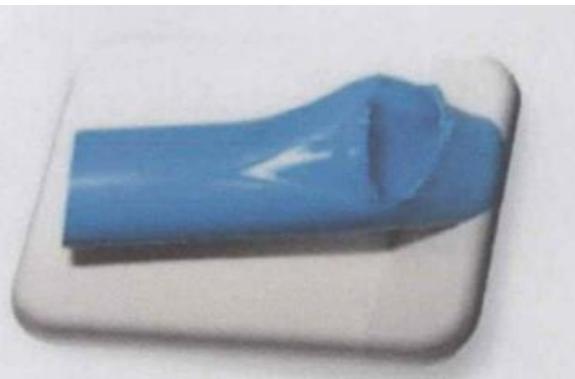
Entre tanto, Aquafusion S.A.S. aseguró en su informe que *“[l]a sección de tubería de retorno en polipropileno PN 10 presentaba abombamiento en la pared con perforación por explosión, la cual se produce por alta temperatura del fluido transportado en este caso agua, o una sobre presión del sistema por ausencia de válvulas de alivio de presión que debería estar instalada en la red hidráulica central”*, que, en conclusión *“la pérdida sería atribuida a que la sección de tubería de retorno en polipropileno PN 10 fue sometida a una sobre presión, causada por*

temperaturas elevadas del fluido transportado hasta llegar a la rotura de la pared del tubo, ya que generalmente una falla de este tipo se evidencia por la forma como se abomba la pieza y esto termina con la rotura por el sobre esfuerzo tangencial que sufre la pieza”.

Fotografía No. 2 Muestra de tubería de polipropileno PN 10 rota por exceso de temperatura

En cuanto a la ruptura de la tubería propiamente, nunca se sustentó o probó que presentara defectos de fabricación, o que no estuviere acorde a las exigencias del funcionamiento de la máquina; en consonancia con ello, tampoco se pudo probar que se tratara de alguna deficiencia en su instalación, o que, por cuenta de algún mantenimiento, por ejemplo, haya variado el funcionamiento del equipo.
