# PERITAJE TÉCNICO HIDROLÓGICO

DEMANDA VERBAL DE RESPONSABILIDAD CIVIL EXTRACONTRACTUAL DE MAYOR CUANTÍA DE  
CARLOS MARIO RIVERA MORA CONTRA ENEL COLOMBIA S.A. E.S.P – C.H.B.

CUENCA ALTA DEL RÍO MAGDALENA

PROCESO No.: 11001310304120220012800  
DEMANDADO: ENEL COLOMBIA S.A. E.S.P  
DEMANDANTE: CARLOS MARIO RIVERA MORA

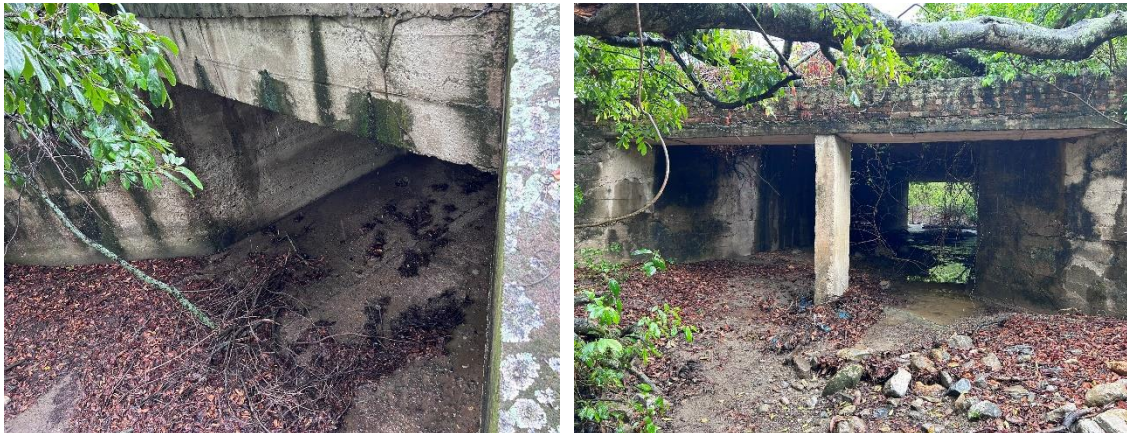
**Fotografía 2.** Boxculvert sobre la vía Neiva-Bogotá (Punto 1 referenciado en la Fotografía 1). Se observa la gran capacidad de la obra hidráulica para habilitar el paso de la Quebrada La Canchosa al río Magdalena.

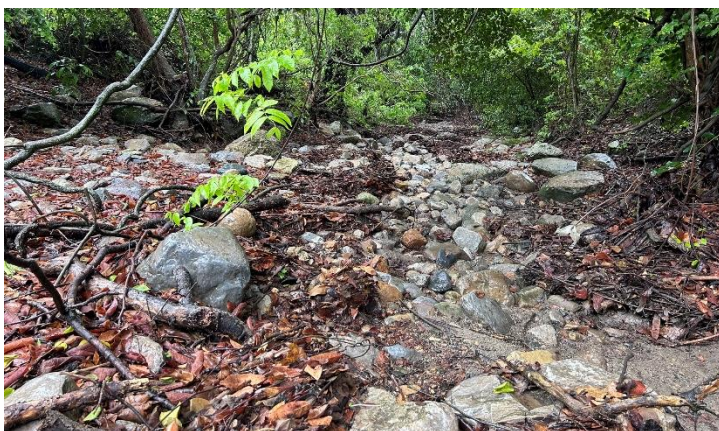
**Fotografía 3. Arriba.** Sección hidráulica de la Quebrada La Canchosa en el **Punto 2** **referenciado en la Fotografía 1.** Al momento de la visita, la quebrada no presentaba flujo superficial en su cauce. Se infiere entonces por la cuenca de drenaje asociada y el régimen de precipitaciones en la zona, que esta es de carácter intermitente. No obstante, se pueden observar el material de arrastre de la quebrada en sus avenidas torrenciales arrastrando material grueso de hasta 50 cm de diámetro y de peso considerable, lo cual demuestra la fuerza del agua derivada de los volúmenes pico que se pueden generar debido a altas intensidades de lluvia en la quebrada La Canchosa, lo que, sumado a tiempos de concentración pequeños debido al tamaño de la cuenca, detona en lo que se denomina una avenida torrencial.

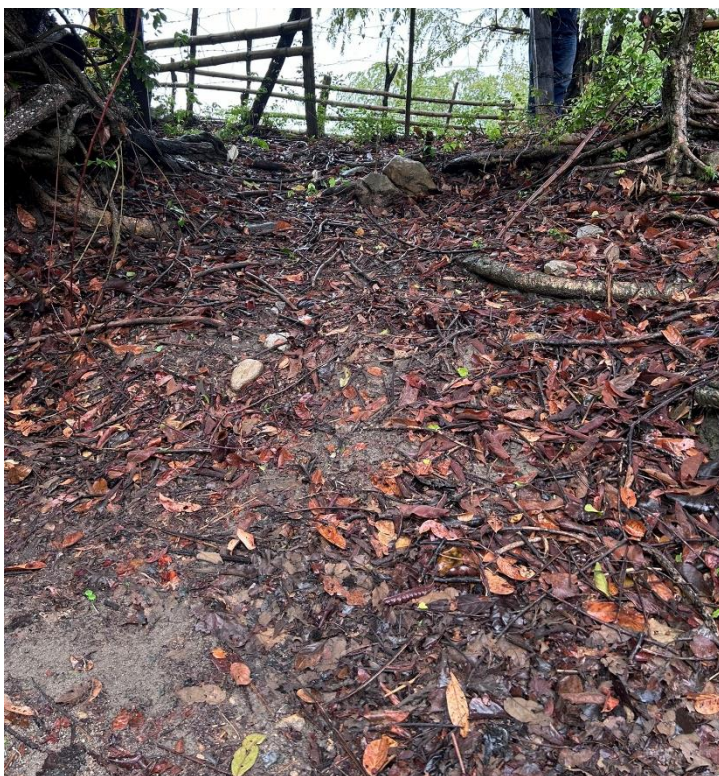
**Abajo.** Se observa la diferencia de nivel entre la sección hidráulica de la quebrada La Canchosa y el nivel del predio El Higuérón, se estima que esta diferencia puede oscilar alrededor de los 1.20 a 1.5 metros, no obstante, durante el recorrido se pudo observar que la sección hidráulica de la quebrada varía en tanto ancho y profundidad. De esta manera, **se infiere que las crecidas de esta quebrada son significativas** en tanto que la capacidad hidráulica del Boxculvert a la entrada del predio así lo sugiere, así como también, el tamaño del material de arrastre de la quebrada, la pendiente estimada en un 2% acorde con el modelo digital de terreno ALOS PALSAR y la sección hidráulica de la quebrada observada durante el recorrido.

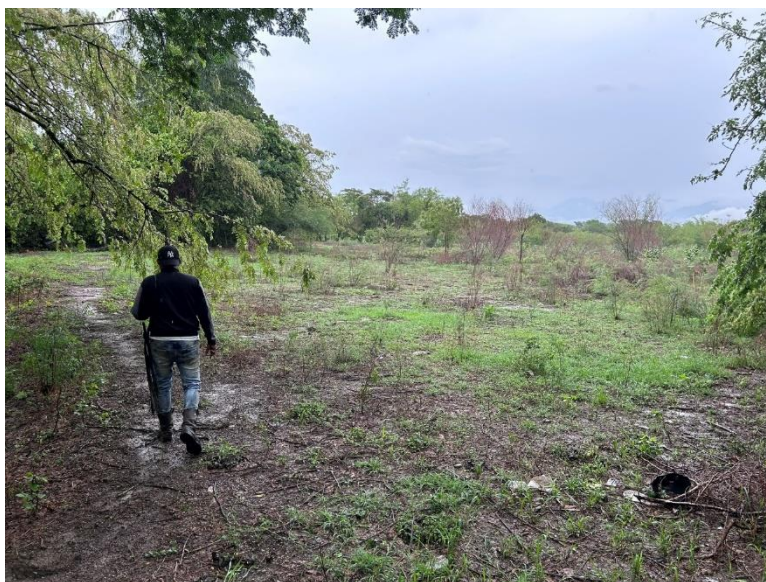
**Fotografía 4.** Vista General del Predio El Higuerón el día de la visita el 4 de noviembre de 2023 (Punto 3 en la Fotografía 1). Se observa el relieve plano ligeramente inclinado del predio.

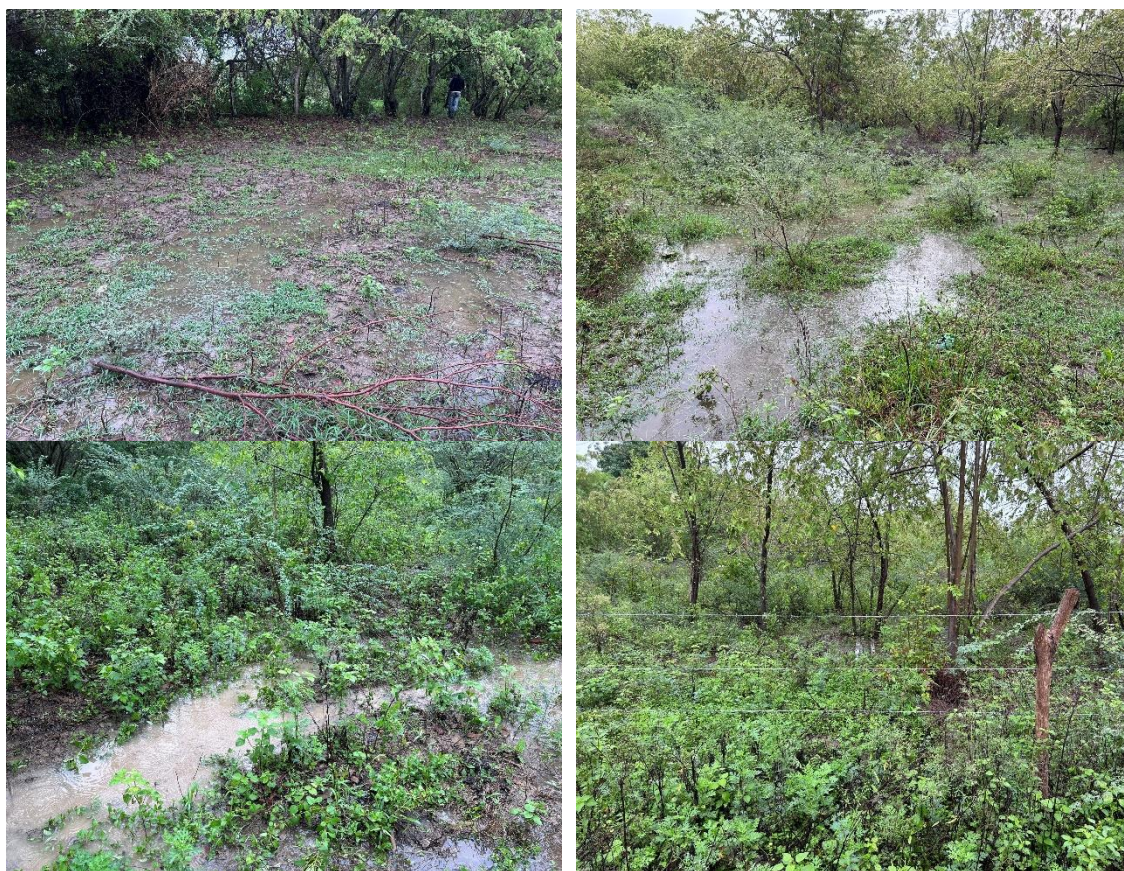
**Fotografía 5.** Durante el recorrido se evidenciaron encharcamientos en el predio y vecindades (Punto 4 en la Fotografía 1). Vale la pena aclarar que, durante el recorrido y la noche anterior, se presentaron algunas precipitaciones. Lo anterior, y teniendo en cuenta el drenaje general del predio plantea algunas limitaciones del drenaje vertical del predio (procesos de infiltración del agua en el suelo).

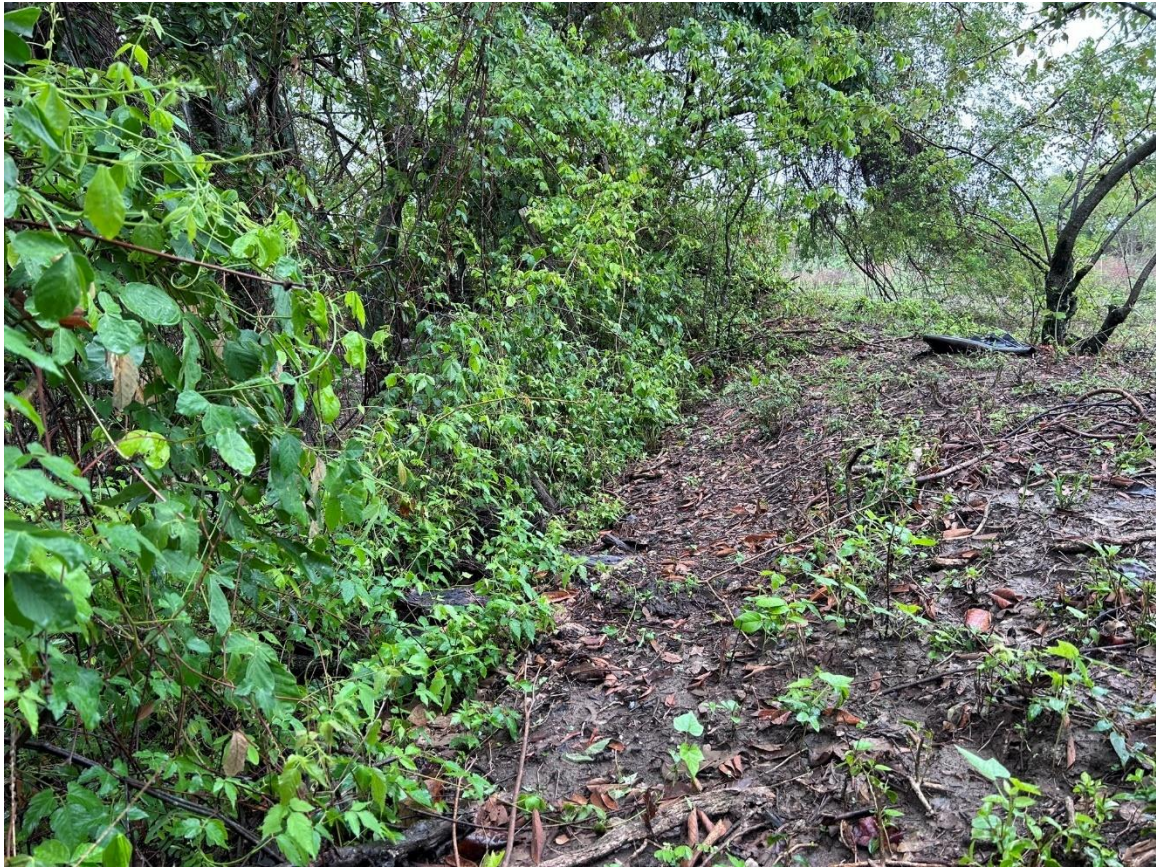
**Fotografía 6.** Jarillón de Riego bordeando la Quebrada La Canchosa (Punto 5 en la Fotografía 1). Durante el recorrido y en algunos tramos se evidencia la existencia de un jarillón con fines de riego.

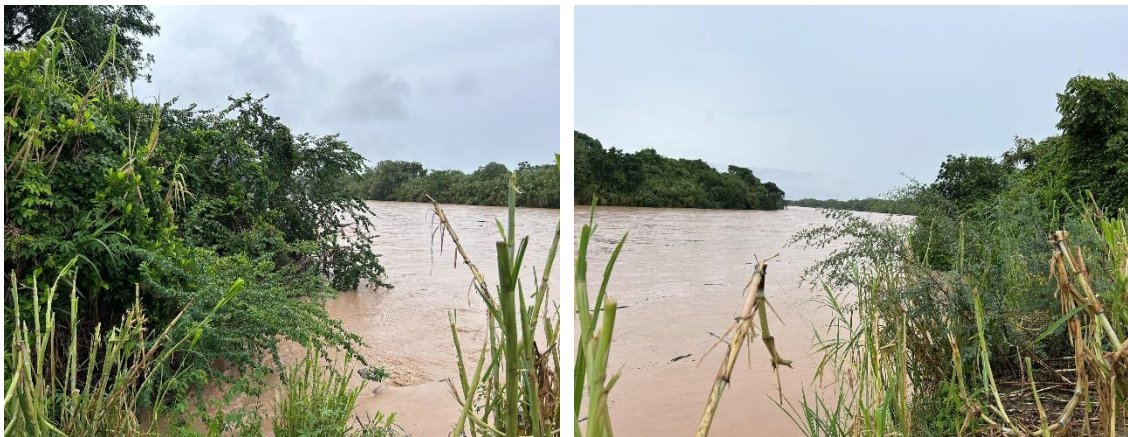
**Fotografía 7.** Descarga de la Quebrada La Canchosa sobre el río Magdalena (Punto 6 en la Fotografía 1). A pesar de que, en la parte de la cabecera del predio, la quebrada no presentaba flujo superficial, sobre la descarga con el río Magdalena, se observó la descarga de flujo.

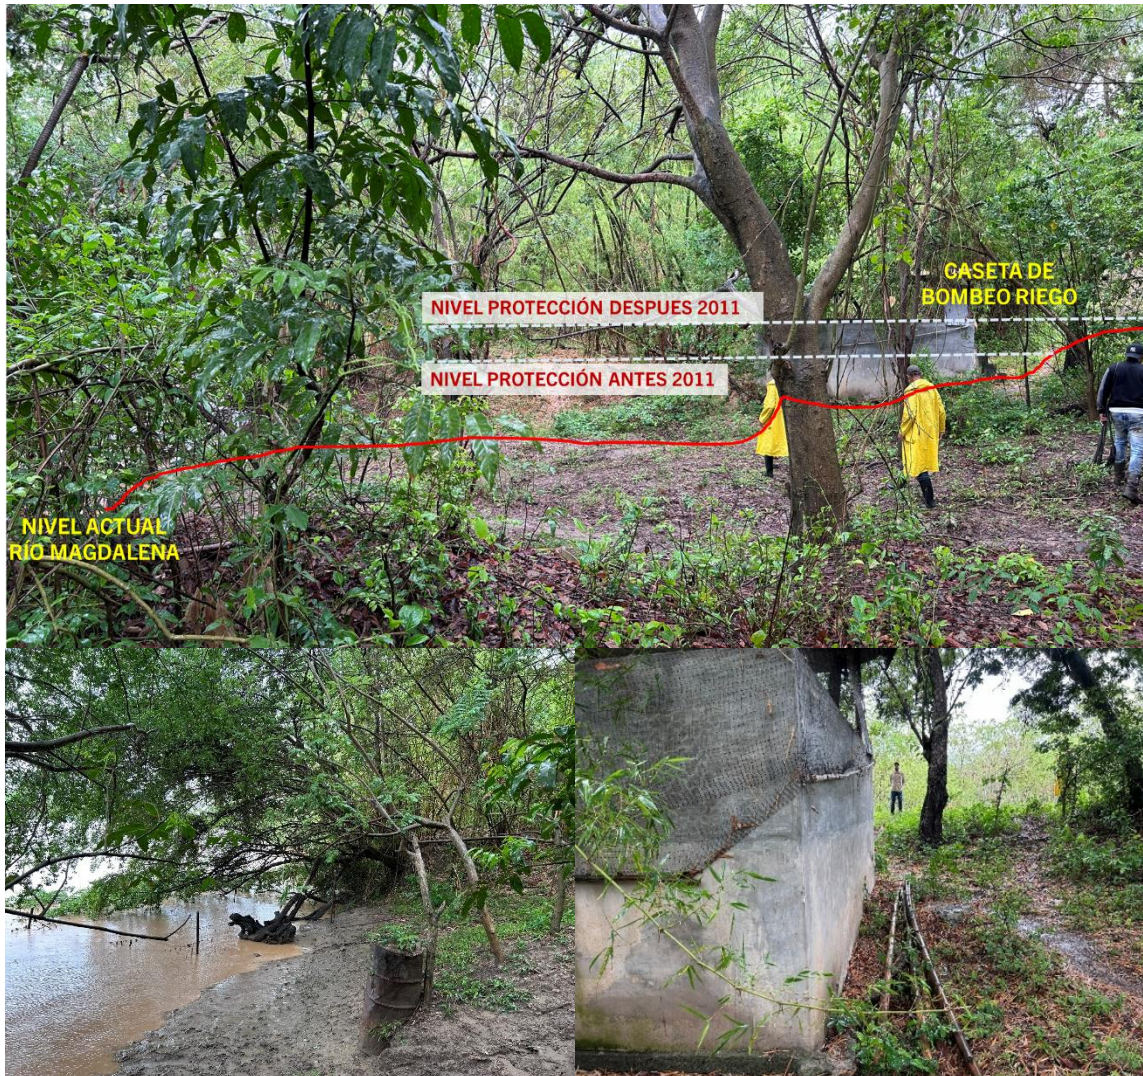
**Fotografía 8.** Perfil Transversal del Predio El Higuierón con el Río Magdalena (Punto 7 en la Fotografía 1). **Arriba.** Vista de perfil del final del predio El Higuierón con el río Magdalena, como se puede apreciar, la diferencia de nivel entre el río Magdalena y el plano general del predio es de alrededor de 5-6 metros. **Abajo Izquierda.** Nivel del río Magdalena el 4 de noviembre de 2023. **Abajo Derecha.** Se observa el nivel inicial de la infraestructura de riego y el aumento que surgió luego de los eventos de inundación según narró el acompañante en la visita el Sr. Jhon Repizo.

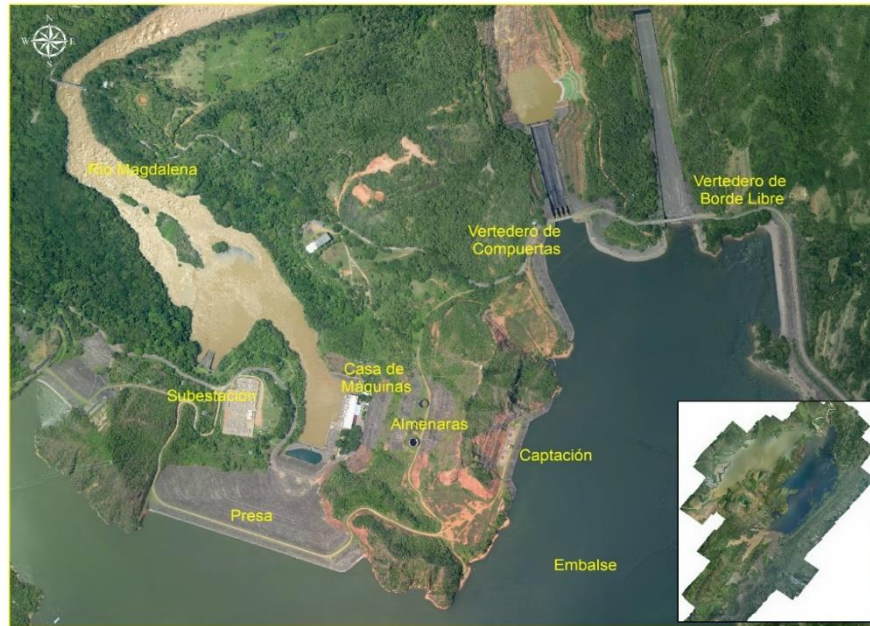
**Figura 7-1.** Identificación de obras de la Central Hidroeléctrica de Betania.  
Fuente: ENEL COLOMBIA S.A. E.S.P.

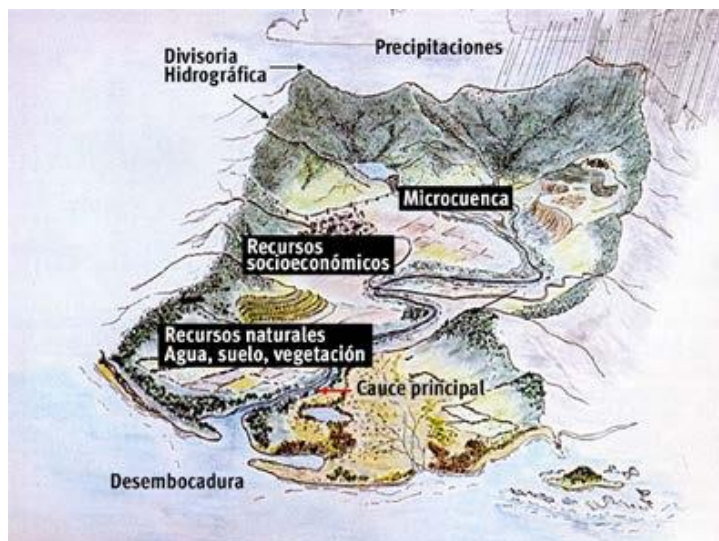
**Figura 8-2.** Esquema de una cuenca hidrográfica.

un sistema interconectado y en el cual interactúan uno o varios elementos biofísicos, socioeconómicos y culturales” (MAVDT 2005). La **Figura 8-2**, resume los elementos principales mencionados en la definición del Ministerio.
