INFORME PERICIAL 2021 0006900

DORIS DEL ROCIO MUNAR CADENA, actuando como perito dentro del Proceso de la referencia presento el estudio solicitado así :

Dar respuesta al cuestionario formulado por la Señora Juez, sobre los inmuebles inspeccionados:

Los inmuebles se encuentran ubicados, barrio catastral Villa Elisa , UPZ 28- El Rincón de la localidad 11- Suba.

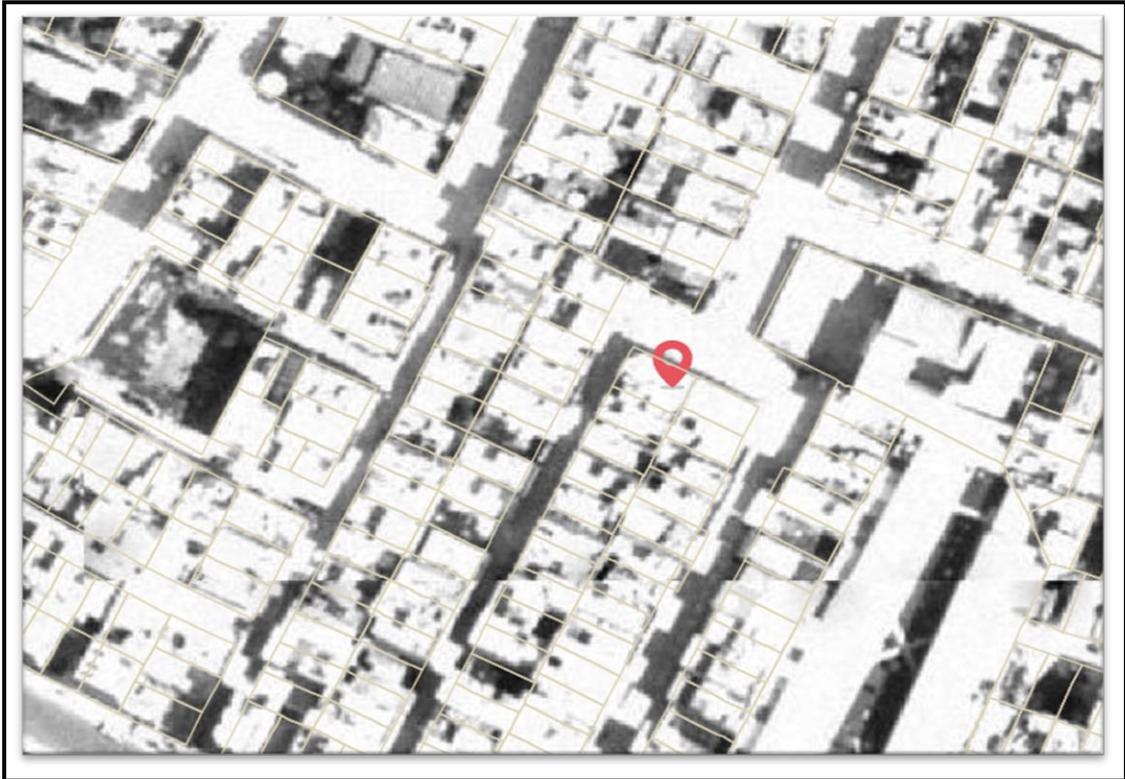
Aerofotografía del año 1.998, en la cual se observan algunas construcciones en el lote.

Este sector cuenta con fotos de Google desde el año 2018 y este predio ya contaba con cuatro pisos en esa época.

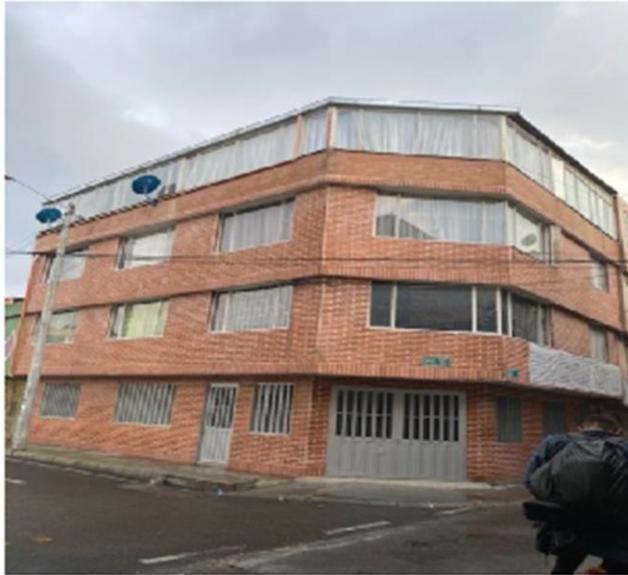
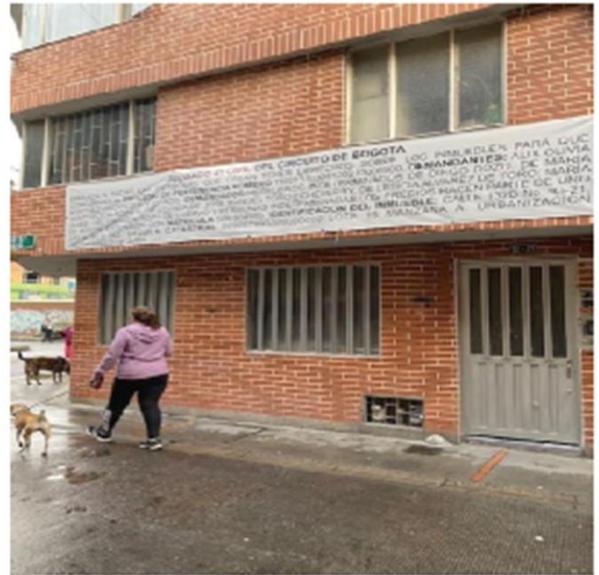
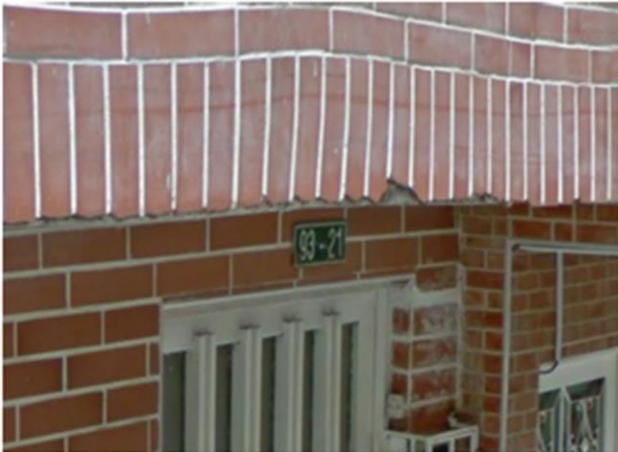
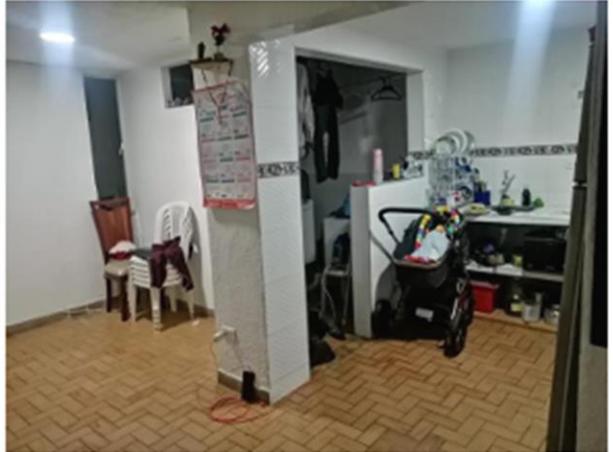
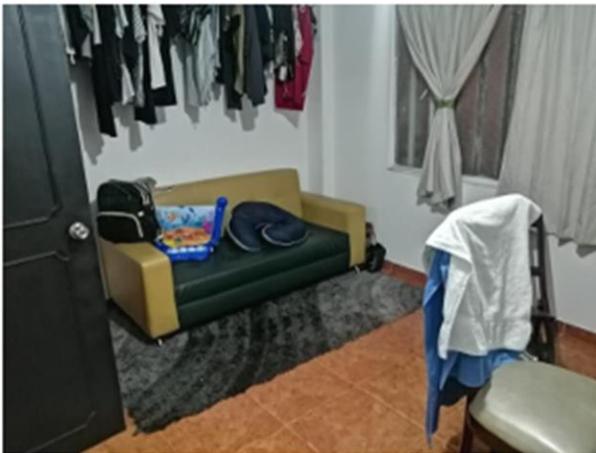
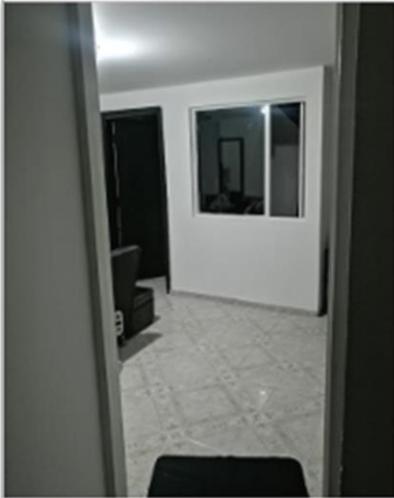
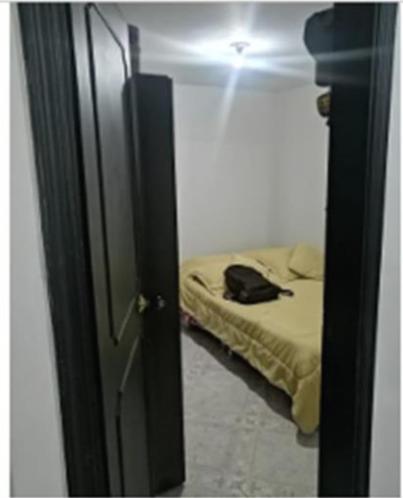
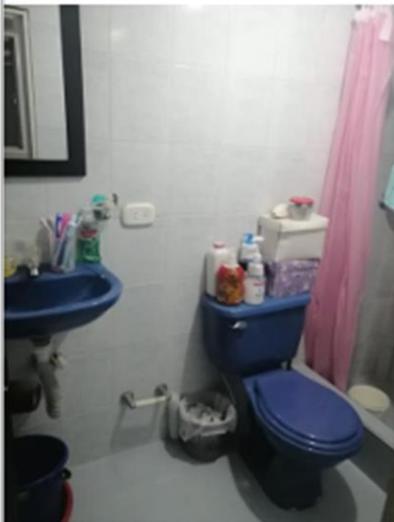
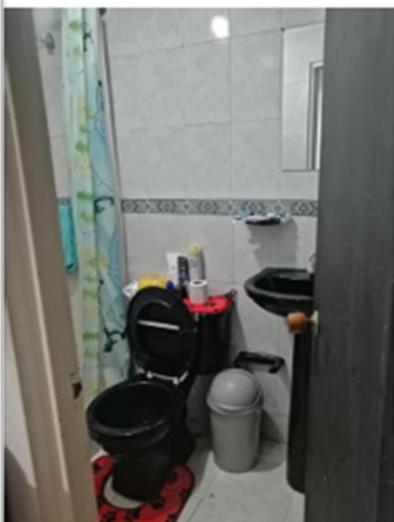
FOTOS PREDIO CALLE 132B No. 93-21

- Adecuación : Buena.
- Distribución de áreas : Buena.
- Calidad de acabados : Normales de buena calidad.
- Estado de conservación : Bueno.

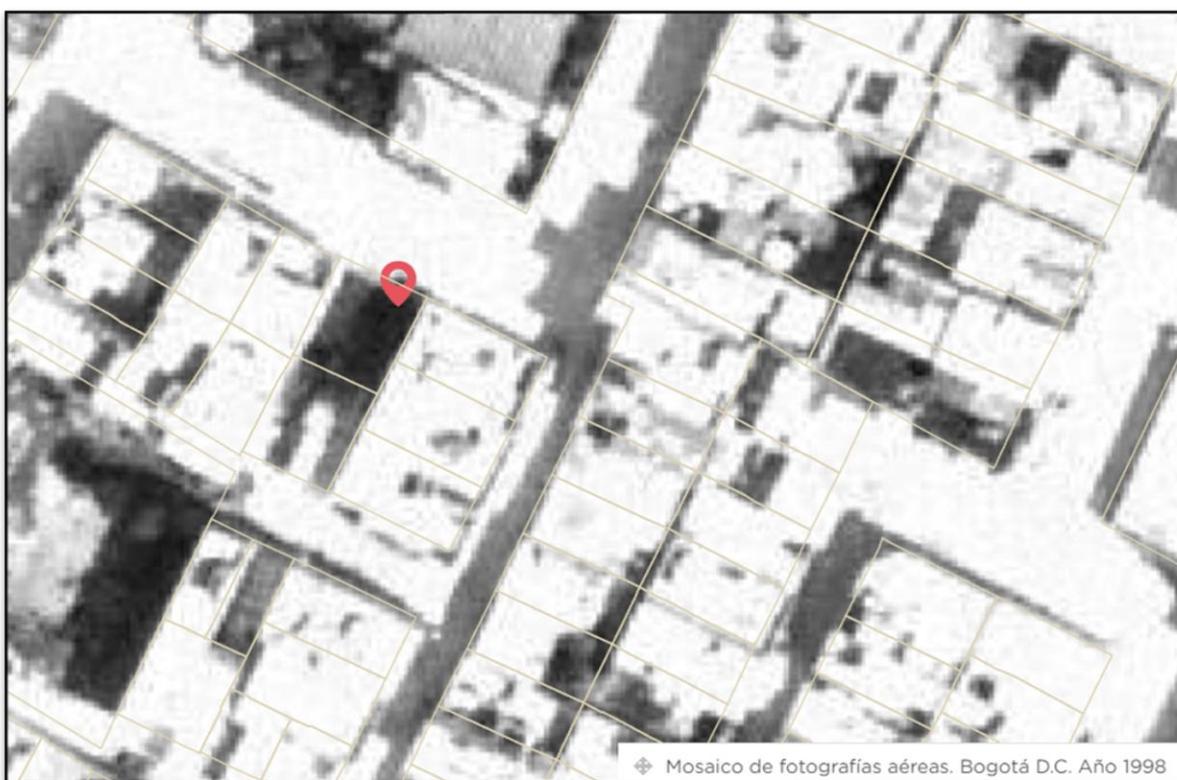
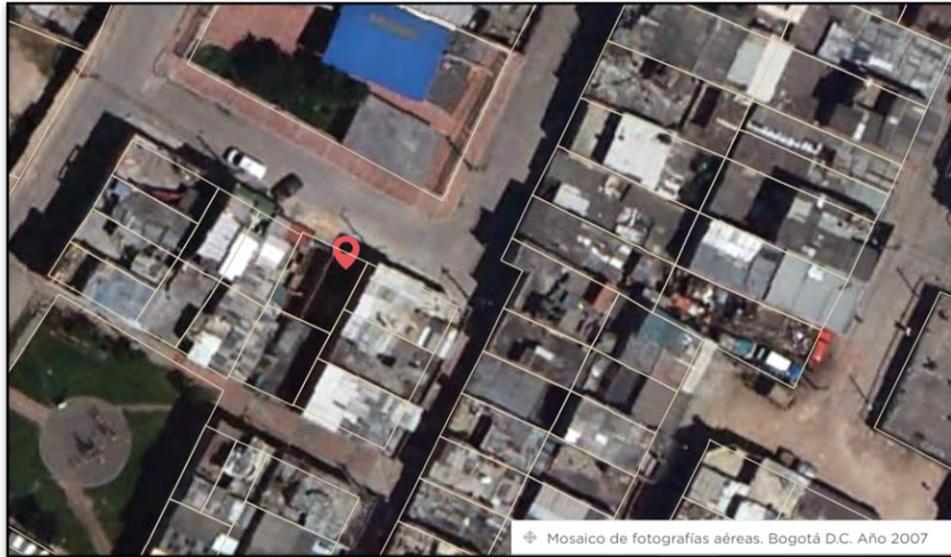
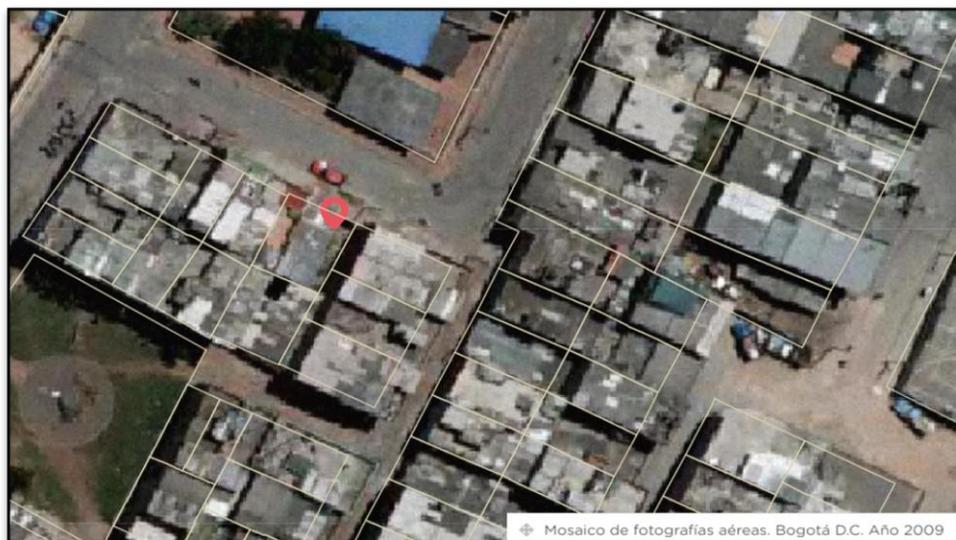
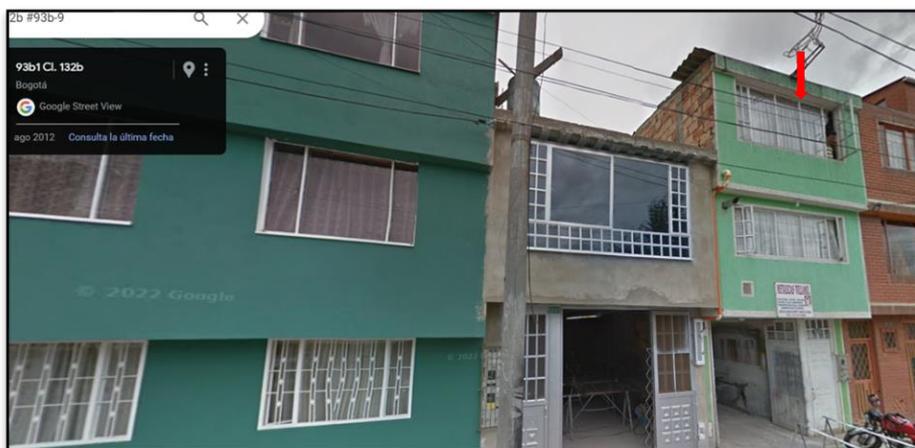
Es inmueble cuenta con cuatro pisos construida por etapas desde el año 2.008 según las aerofotografías anexas .

Aerofotografía del año 1.998 y 2.007 se observa que no había ninguna construcción en el lote.

En las fotos de Google del año 2012, muestra que este inmueble solo contaba con tres pisos.

En fotos de Google del año 2018 el inmueble contaba con cuatro pisos.

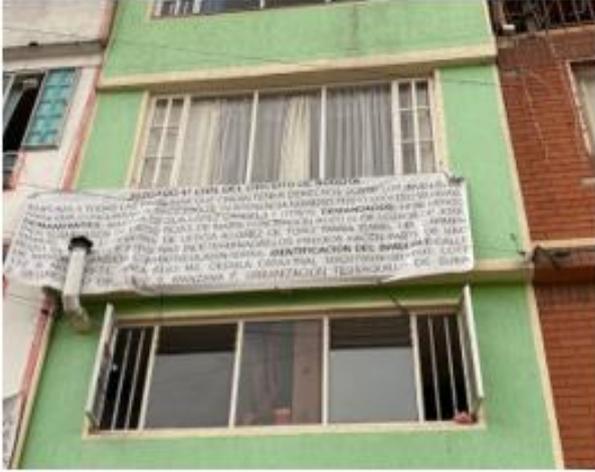
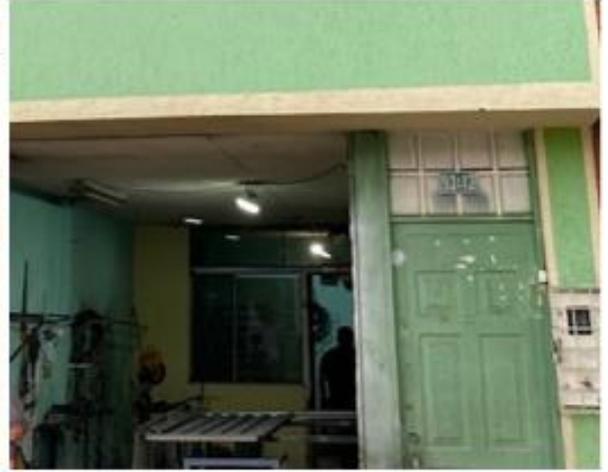
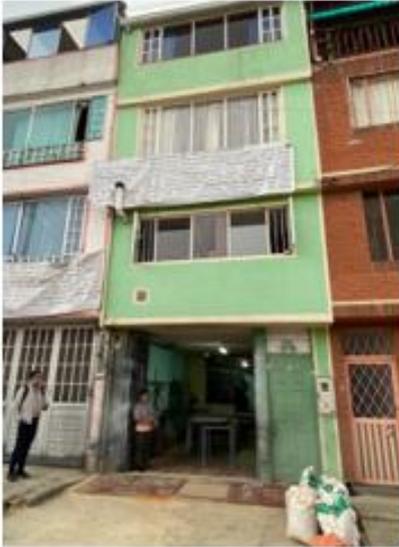
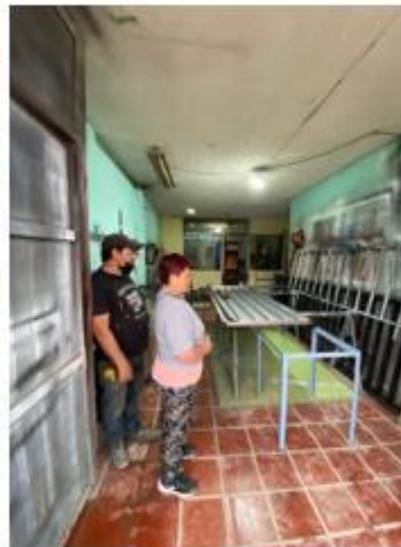
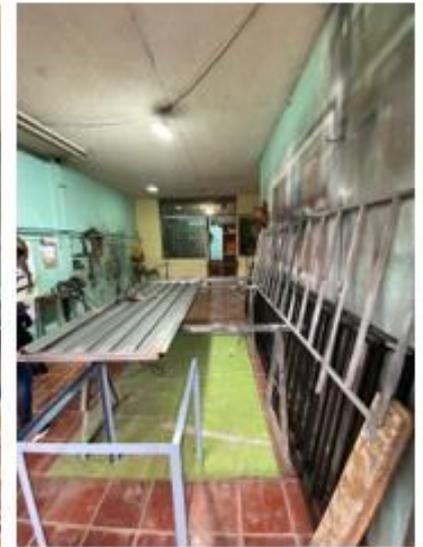
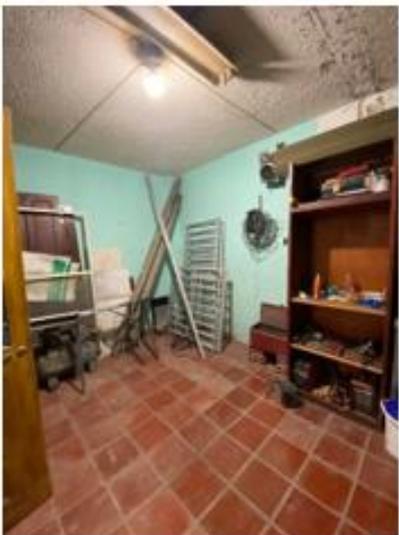
FOTOS PREDIO CALLE 132B No. 93B-13

- Adecuación : Buena.
- Distribución de áreas : Buena.
- Calidad de acabados : Normales, de buena calidad.
- Estado de conservación : Bueno.

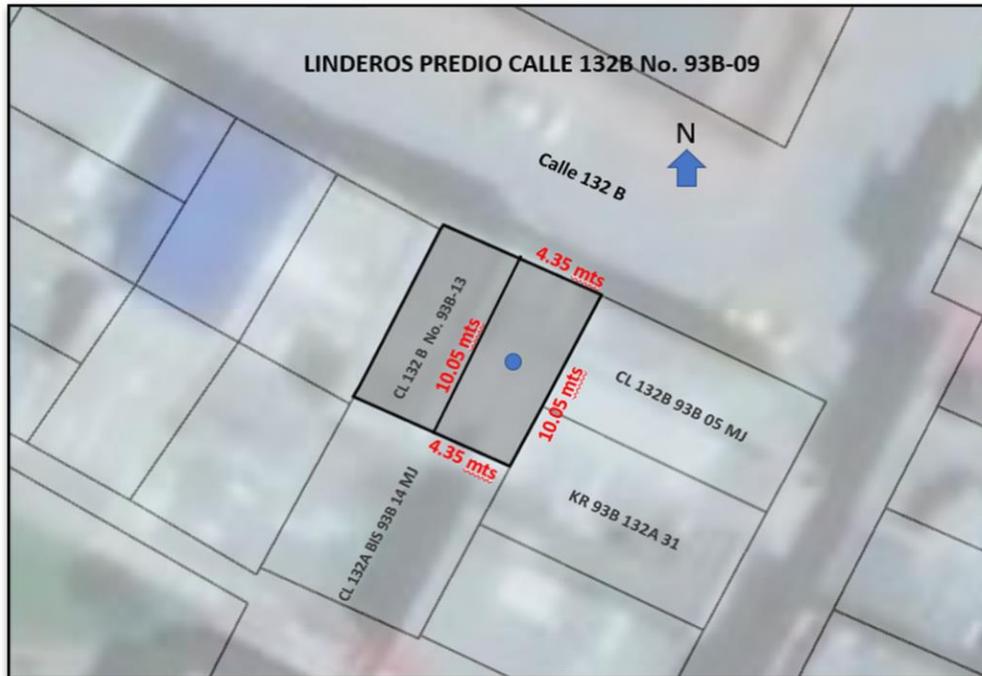
3.3 Linderos actuales predio Calle 132B No. 93B- 09.

Norte : En distancia de 4.35 metros con la calle 132B.

Sur : En distancia de 4.35 metros con inmueble identificado con el número 93B-14 de la calle 132A -Bis

Oriente : En distancia de 10.05 metros con inmuebles identificados con el número 93B -05 de la calle 132B y con inmueble 132A -31 de la carrera 93B.

Occidente : En distancia de 10.5 metros con inmueble identificado con el número 93B-13 de la calle 132B.

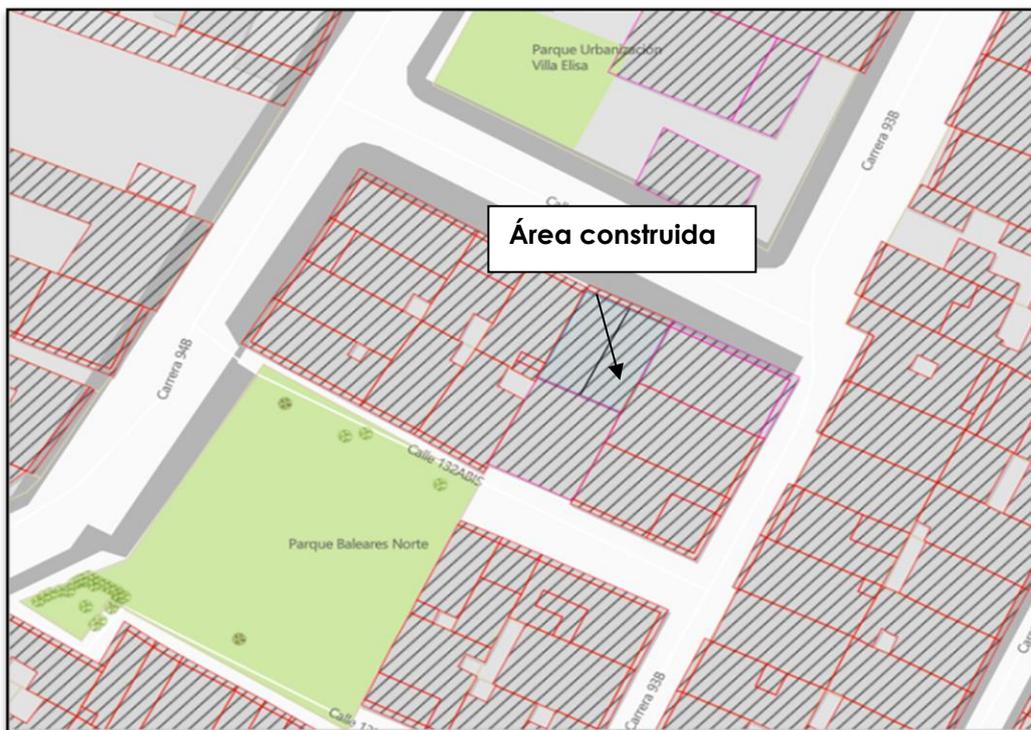
4.1 Cabida del inmueble y descripción de áreas:

- Área Terreno : 43.71 m².
- Área Construida : 174.84 m².

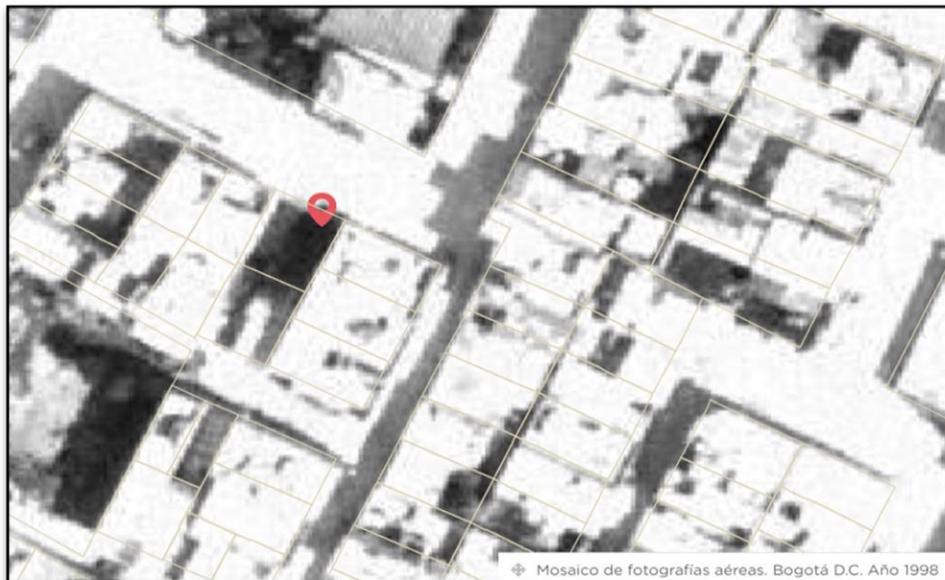
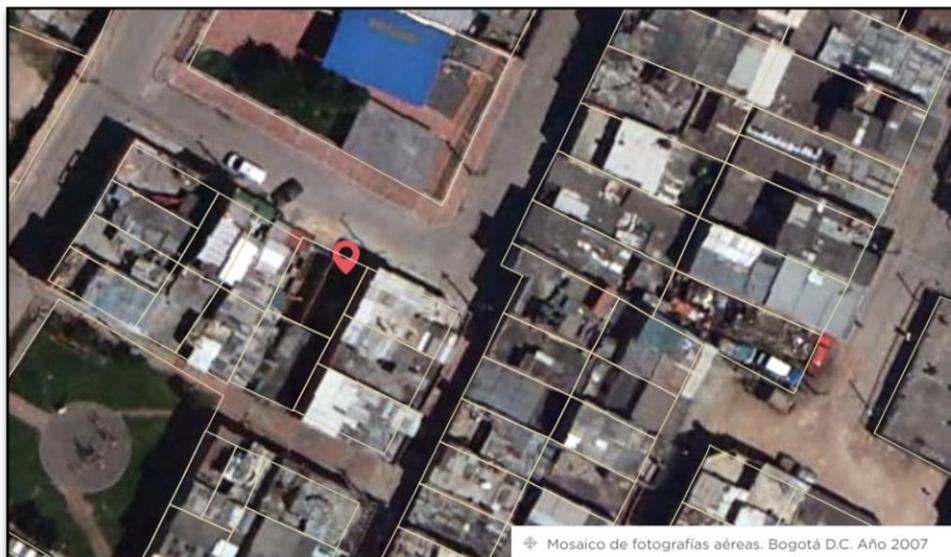
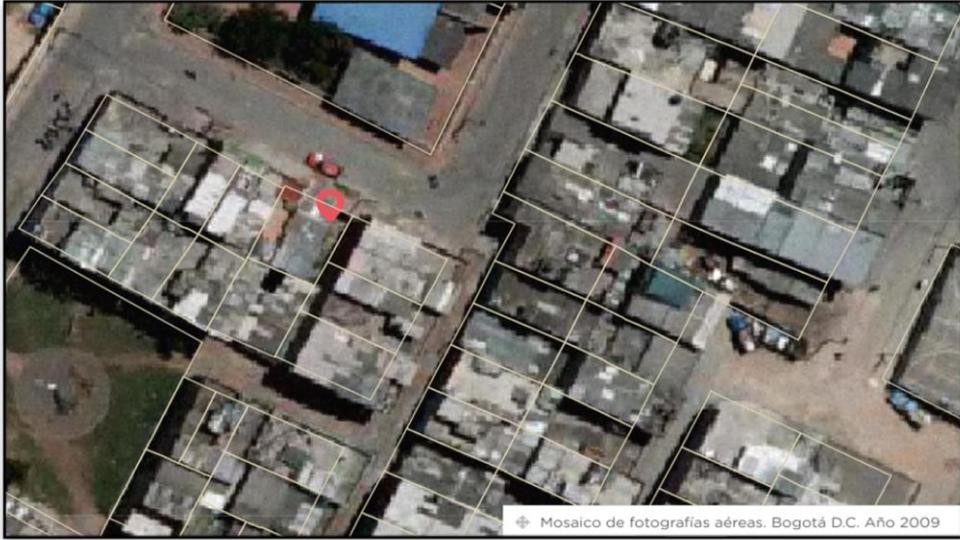
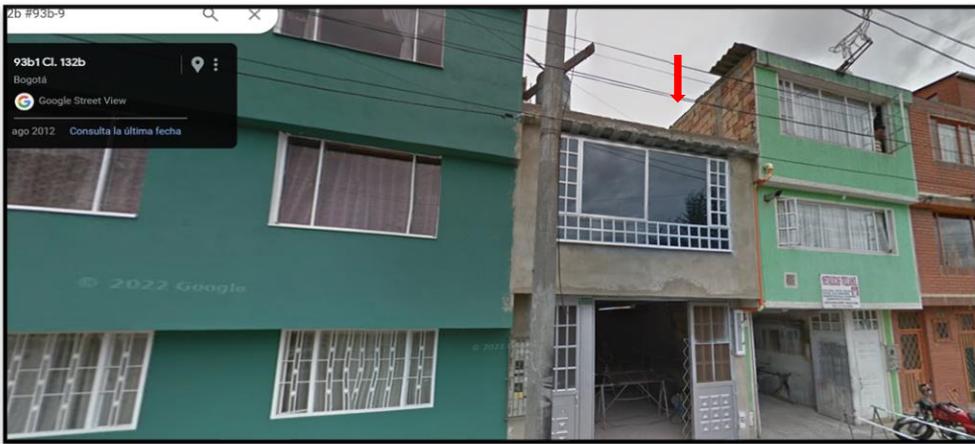
Es inmueble cuenta con cuatro pisos construida por etapas desde aproximadamente el año 2.008 según las aerofotografías anexas .

Aerofotografía del año 1.998 y 2.007 se observa que no había ninguna construcción en el lote.

En las fotos de Google del año 2012, muestra que este inmueble solo contaba con dos pisos.

En el año 2.018 se observa una construcción de cuatro pisos, lo mismo que se observó durante la inspección realizada al inmueble

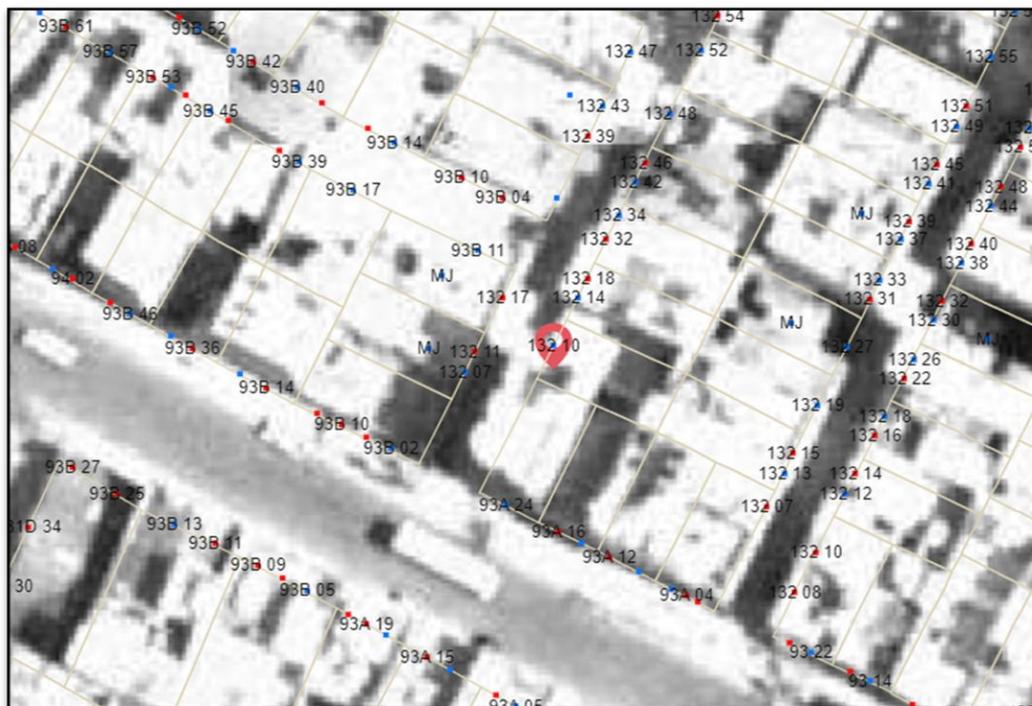
Este inmueble cuenta actualmente con un piso de doble altura y un área o corredor de mezzanine; en el año de 1.998 se observa solo una parte de este lote construida.

En el año 2.007 se observa la construcción de una bodega .
Este predio no cuenta con fotos de Google por estar ubicado sobre
una vía peatonal.

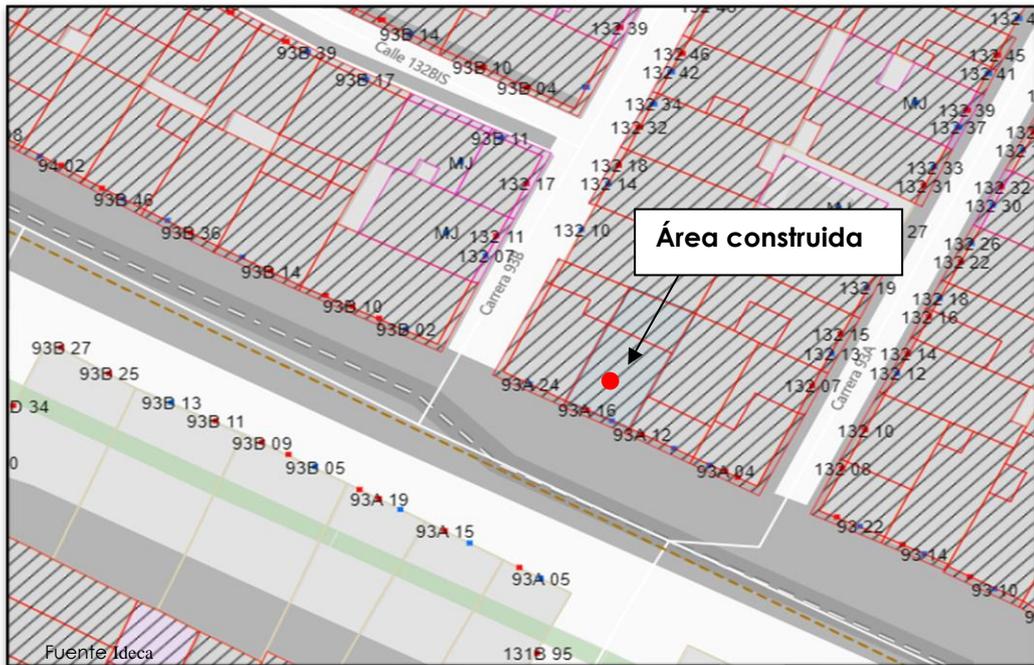
4.1 Cabida del inmueble y descripción de áreas:

- Área Terreno : 72.00 m².
- Área Total construida : 230.75 m².
- Bodega- Local : 57.33 m².
- Construida aptos : 173.42 m².m².

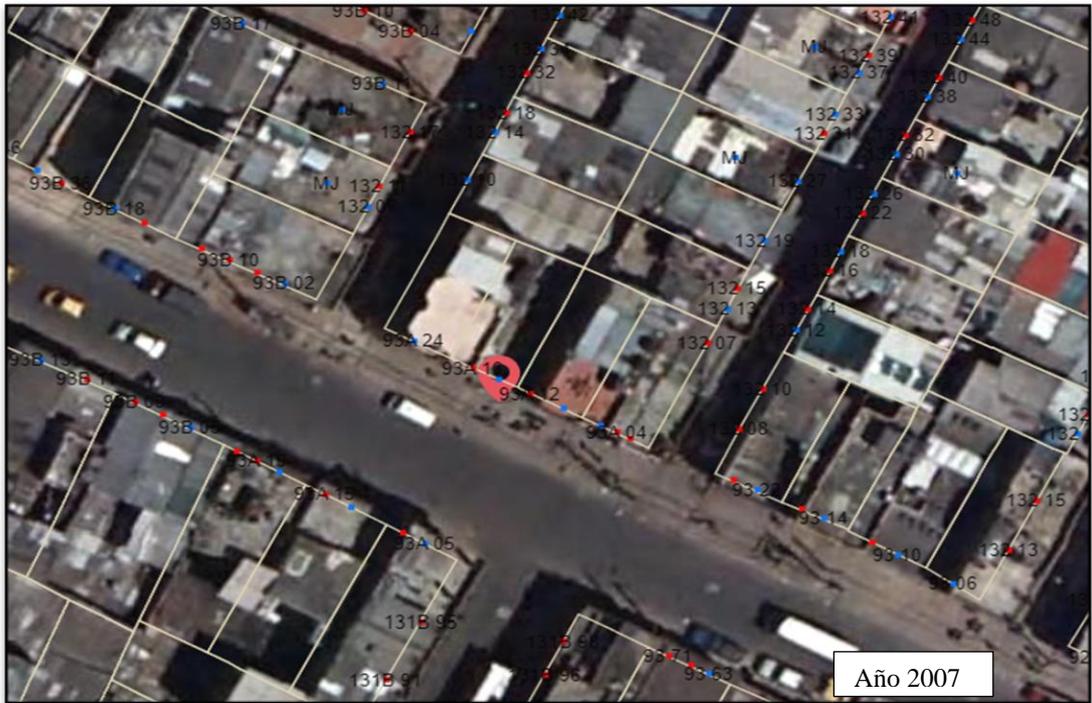
En fotos de Google del año 2012 se observa que está construido el primer piso (local) y un apartamento en el segundo piso.

Para enero de 2019 se observa que se encuentran construidos los cuatro pisos.

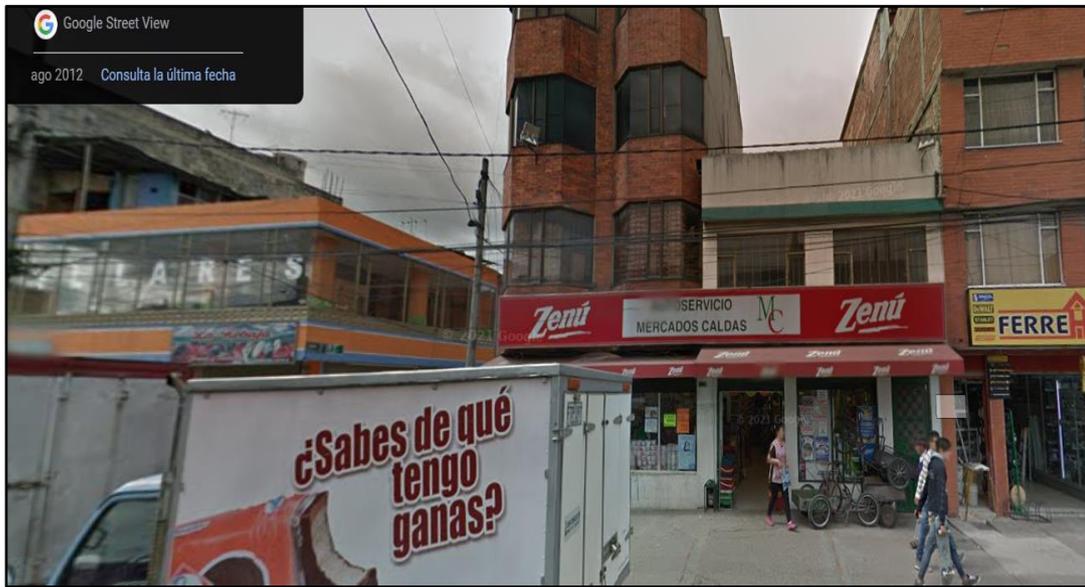
Para febrero del año 2022, las fachadas totalmente remodeladas, mejora realizada aproximadamente en el año 2020.

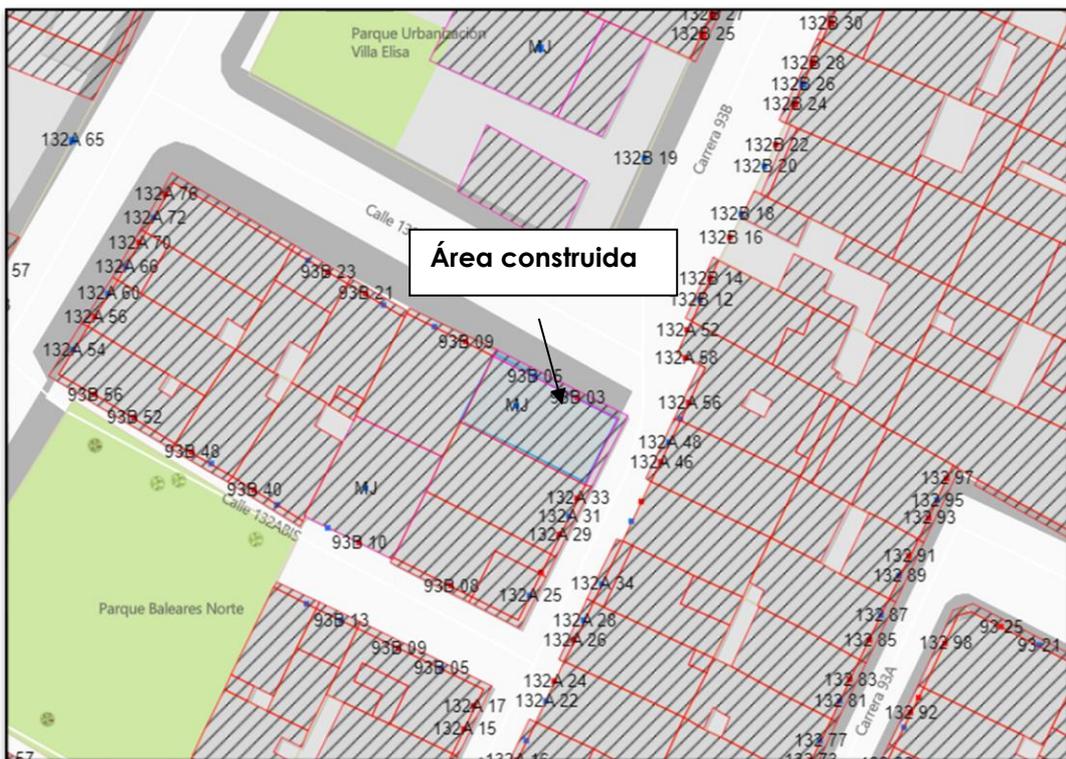
4.1 Cabida del inmueble y descripción de áreas:

- Área Terreno : 83.14 m².
- Área Construida : 273.23 m².

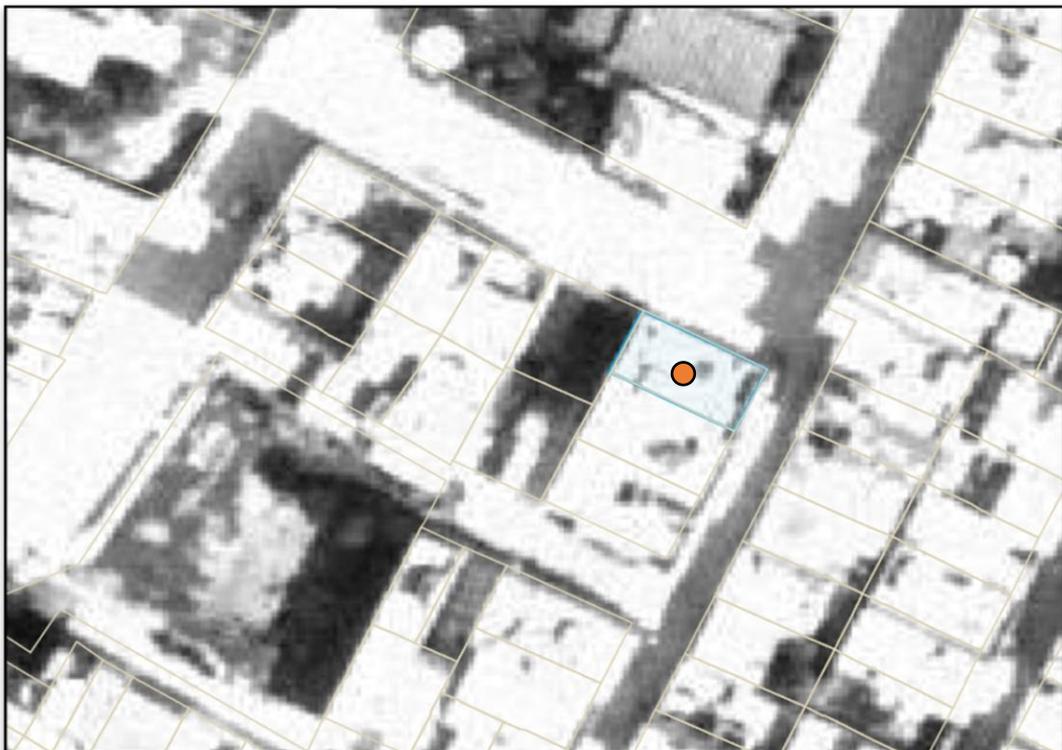
En las fotos de Google del año 2012, muestra que este inmueble solo contaba con tres pisos.

En el año 2017 se observa que cuenta con una parte de terraza semi-cubierta y para el año 2022 cuenta con terraza cubierta.

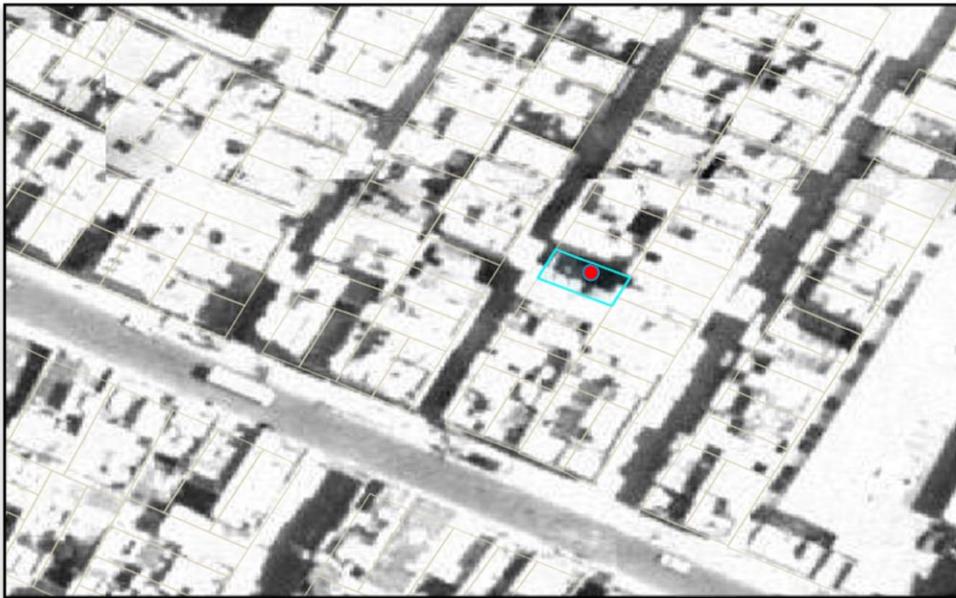
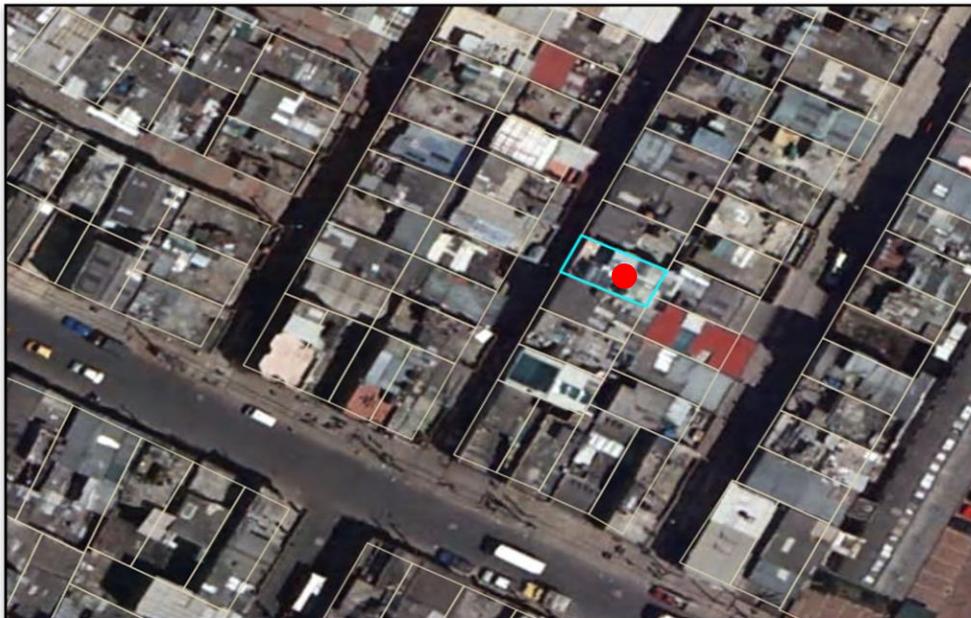
Aerofotografía del año 1.998 el lote no se encontraba construido.
En aerofotografía del 2.007 en el lote se observan algunas construcciones

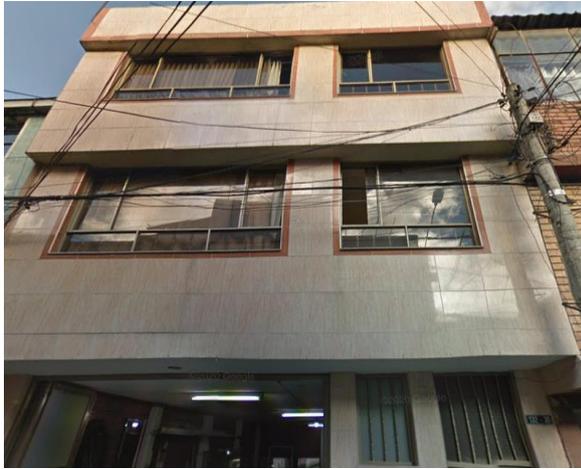
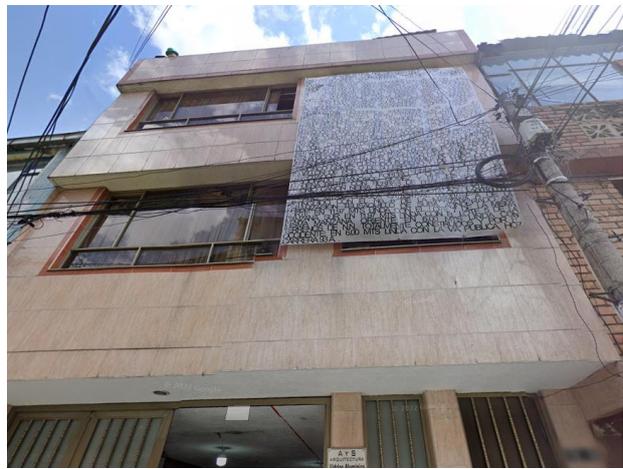
Solo cuento con fotos de Google de los años año 2018 y 2021, en las que se observa que el predio contaba ya con cuatro pisos construidos.

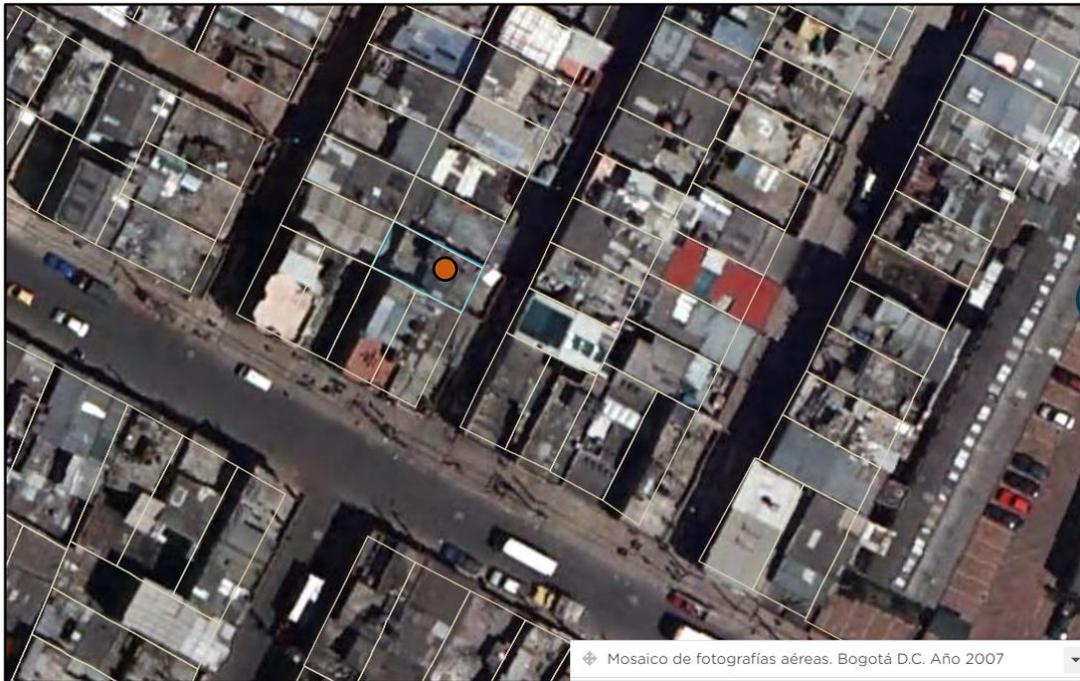
Aerofotografía del año 1.998 el lote se encontraba totalmente cubierto.

En aerofotografía del 2.007 se observan dos construcciones en el lote.

En fotos de Google del año 2018 y 202, se observa cambio de pinturas de fachada.

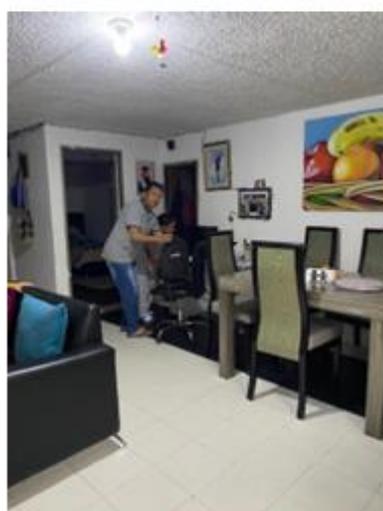
FOTOS PREDIO CARRERA 93 A No. 132-44

Este inmueble cuenta con buenos acabados y en buen estado de conservación.

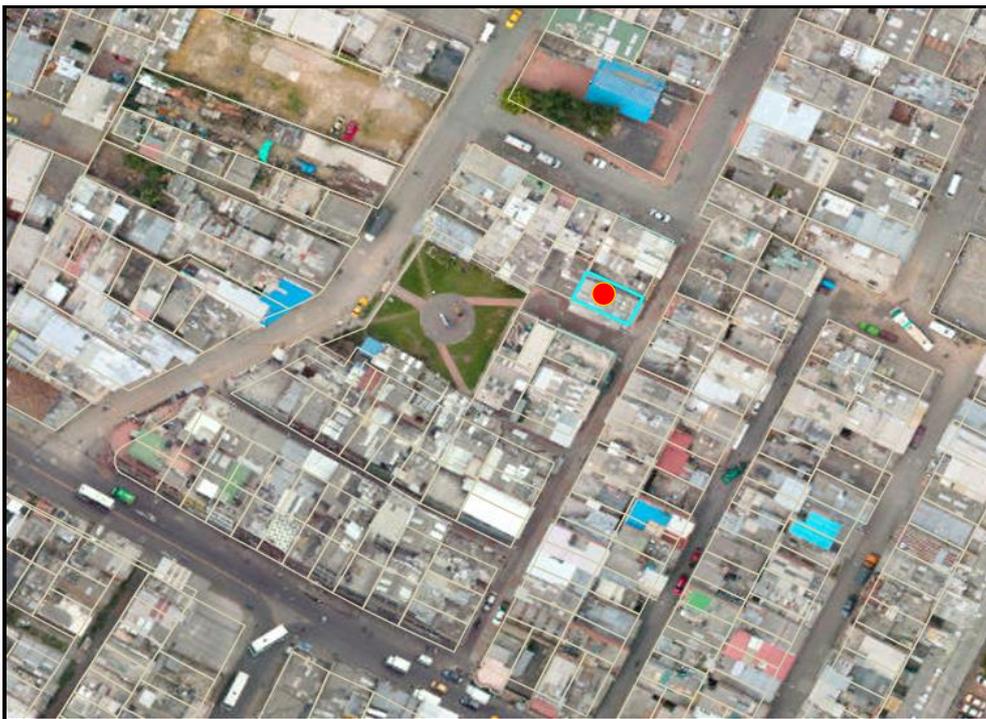
- Matrícula Inmobiliaria : 50N-504955 Predio de mayor extensión matriz.
- Cédula Catastral : 009207951200000000.
- Manzana Catastral : 00920795
- Lote Catastral : 0092079512.
- Chip : AAA0159DYNN
- Norma UPL : 28- El Rincón de Suba
- Uso : Habitacional.

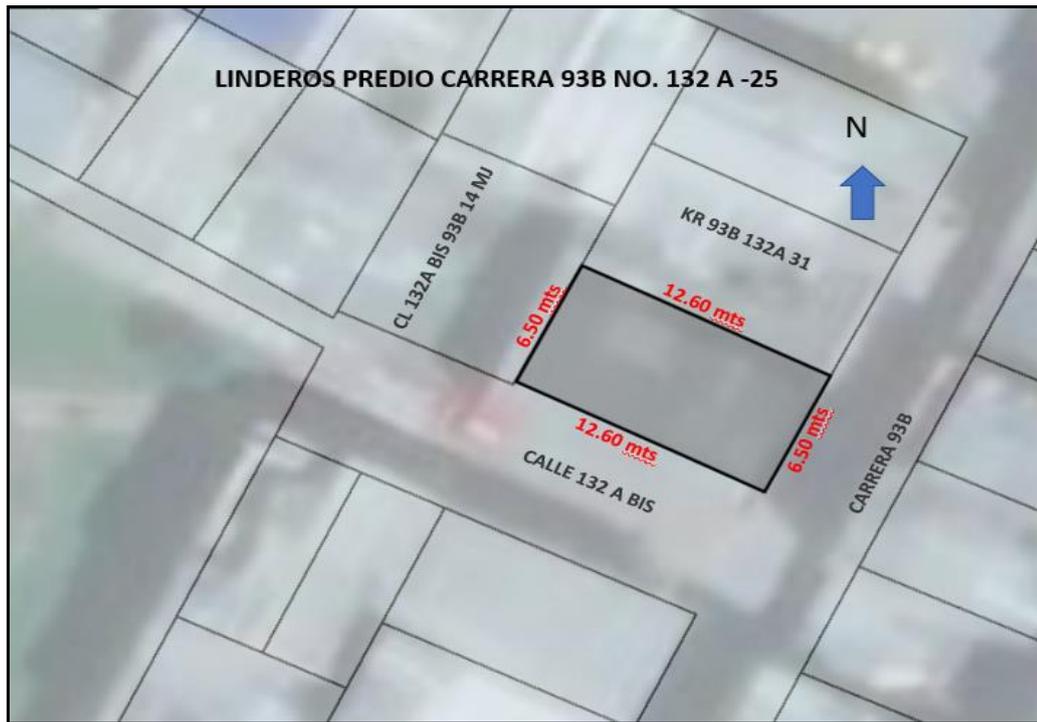
3.2 Linderos actuales predio Carrera 93B No. 132 A - 25.

Norte : En distancia de 12.60 metros con inmueble identificado con el número 132 A- 31 de la carrera 93B.

Sur : En distancia 12.60 metros con la calle 132A Bis.

Oriente : En distancia de 6.50 metros con la carrera 93B

Occidente : En distancia de 6.50 con inmueble identificado con el número 93B-14 de la calle 132 A Bis

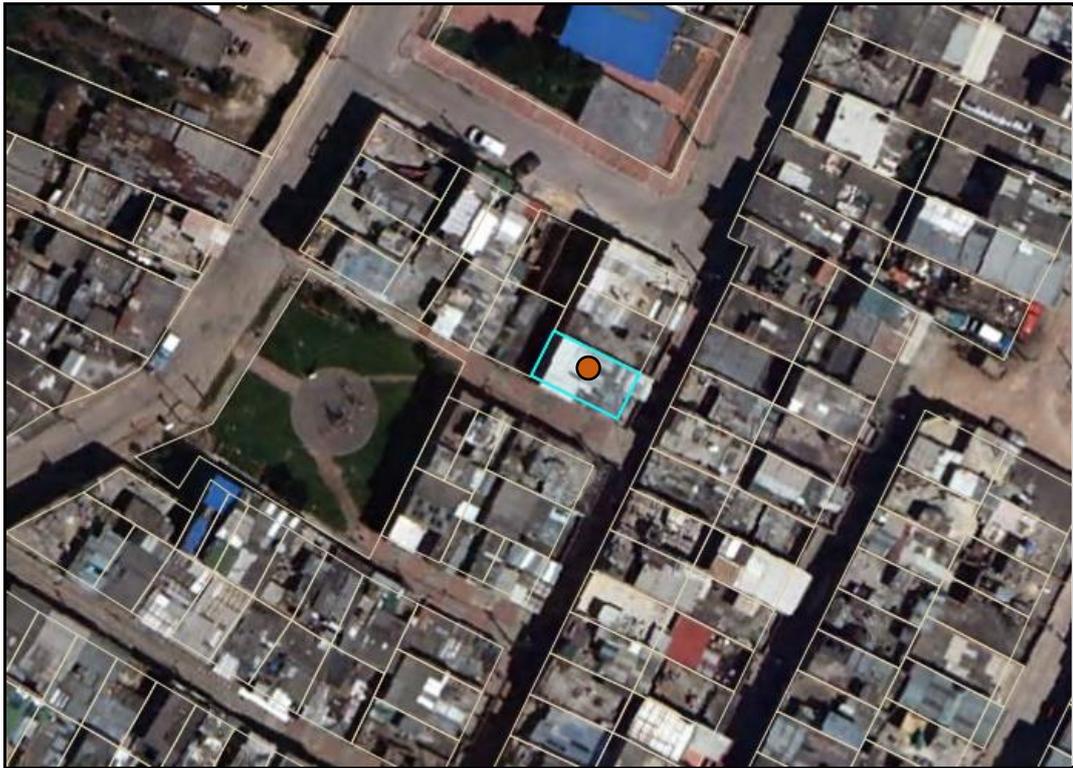
Aerofotografía del año 1.998 se observa que el lote ya contaba con una construcción.

En aerofotografía del 2.007 se observa que se construye un piso más.

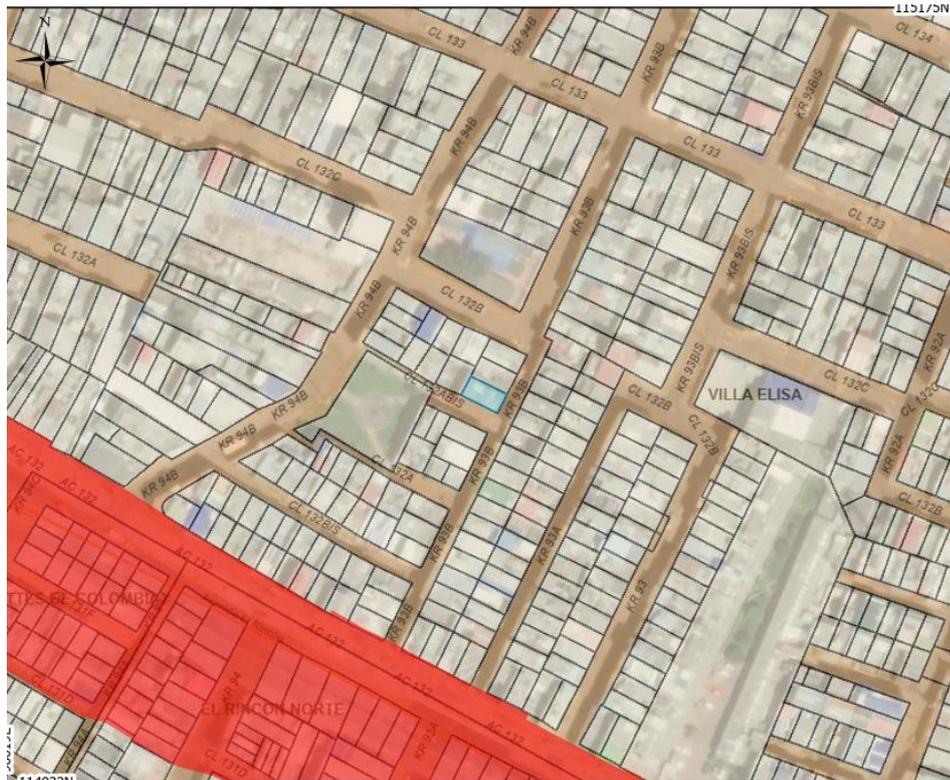
Según catastro distrital, este predio, no se encuentra en zona de amenaza por inundación solo por encharcamiento, se encuentra en zona de amenaza por remoción en masa baja, no se encuentra en zona de reserva vial para la malla vial arterial, se observa posibles ampliaciones sobre la Avenida calle 132.
