INFORME PERICIAL 2021 0006900

DORIS DEL ROCIO MUNAR CADENA, actuando como perito dentro del Proceso de la referencia presento el estudio solicitado así :

Dar respuesta al cuestionario formulado por la Señora Juez, sobre los inmuebles inspeccionados:

Los inmuebles se encuentran ubicados, barrio catastral Villa Elisa , UPZ 28- El Rincón de la localidad 11- Suba.

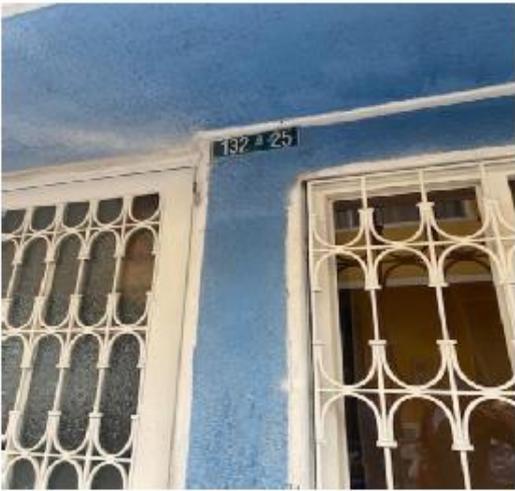
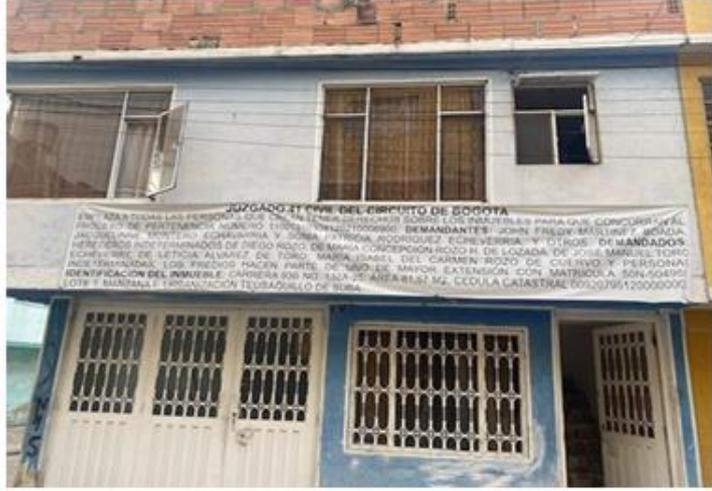
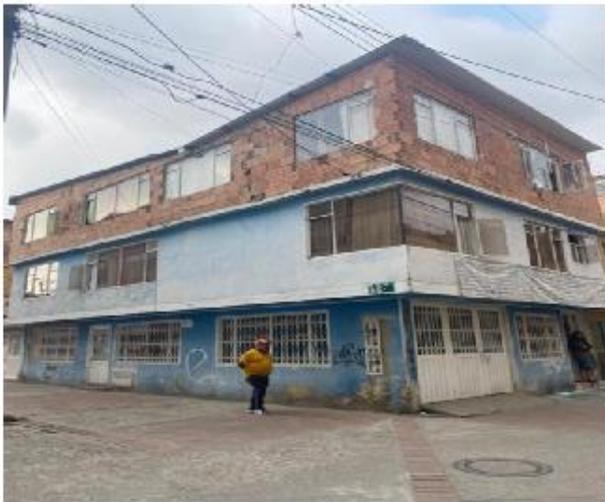
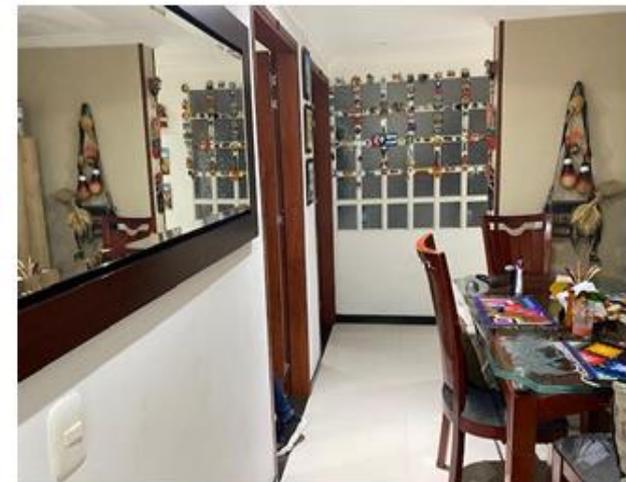
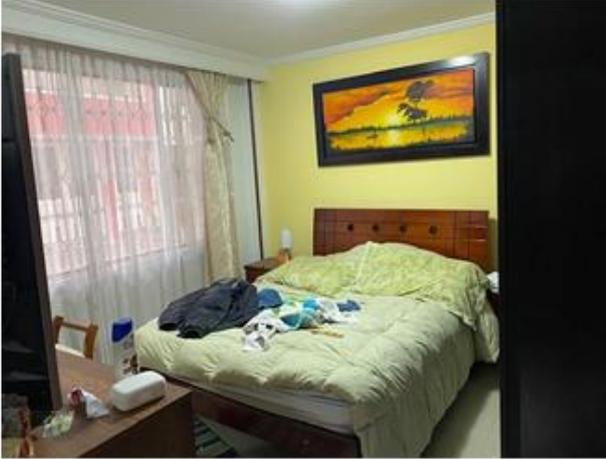
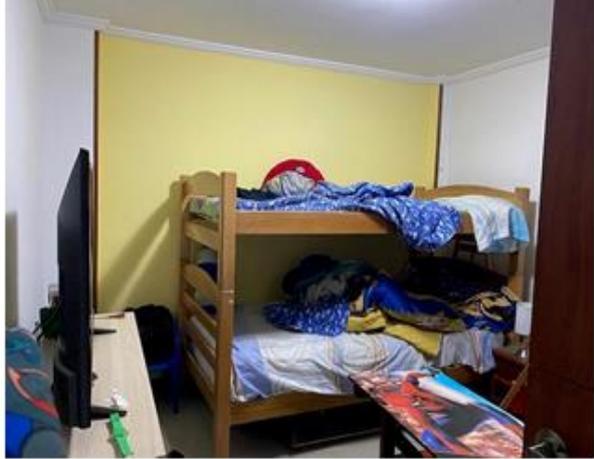
FOTOS PREDIO CARRERA 93B No.132 A -25

Este inmueble cuenta con buenos acabados y en buen estado de conservación. Se trata de un inmueble esquinero con entrada sobre la calle 132 A Bis y la carrera 93B.

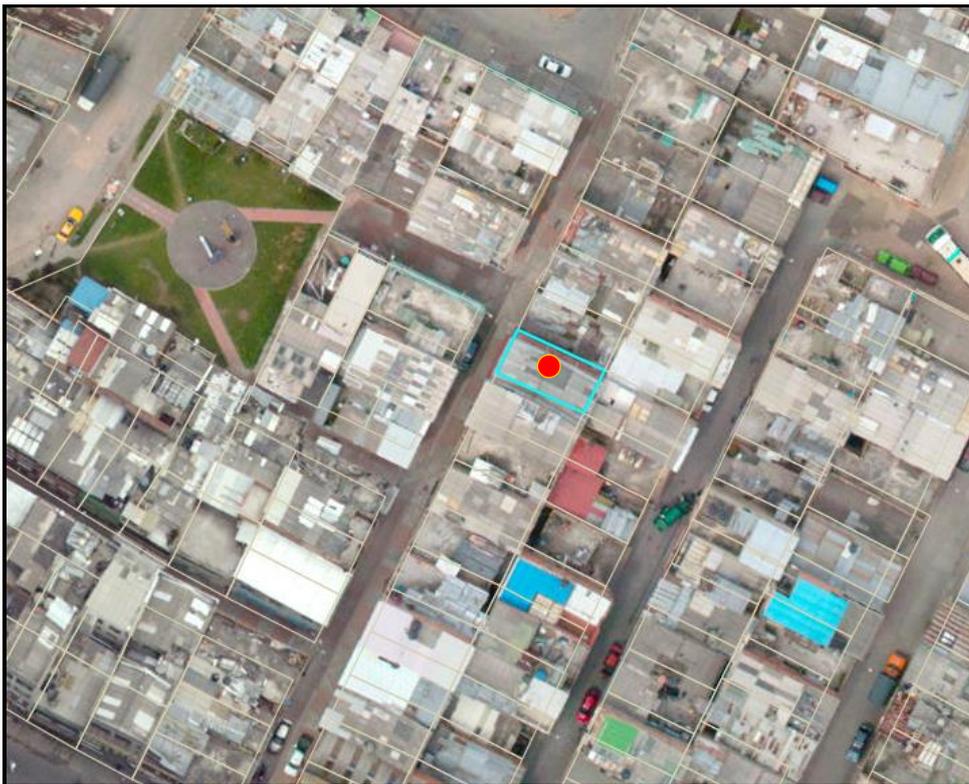
- Matrícula Inmobiliaria : 50N-504955 Predio de mayor extensión matriz.
- Cédula Catastral : 009207961900000000.
- Manzana Catastral : 00920796
- Lote Catastral : 0092079619.
- Chip : AAA0159DZDE
- Norma UPL : 28- El Rincón de Suba
- Uso : Habitacional.

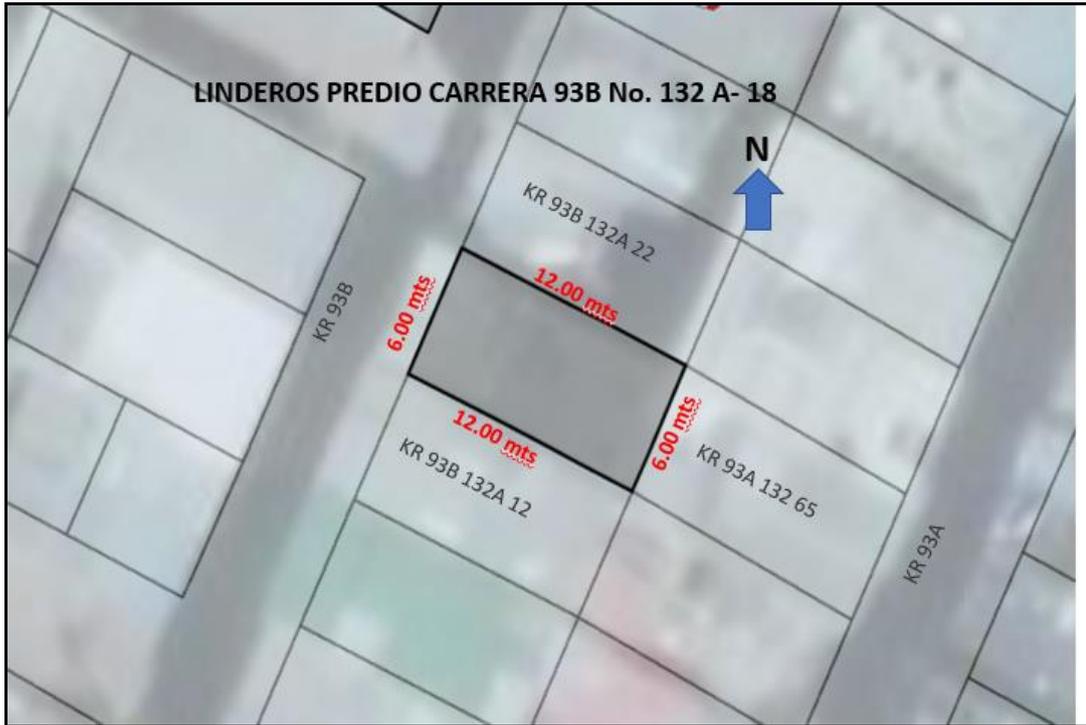
Oriente : En distancia de 6.00 metros con inmueble identificado con el número 132- 65 de la carrera 93A.

Occidente : En distancia de 6.00 metros con la carrera 93B.

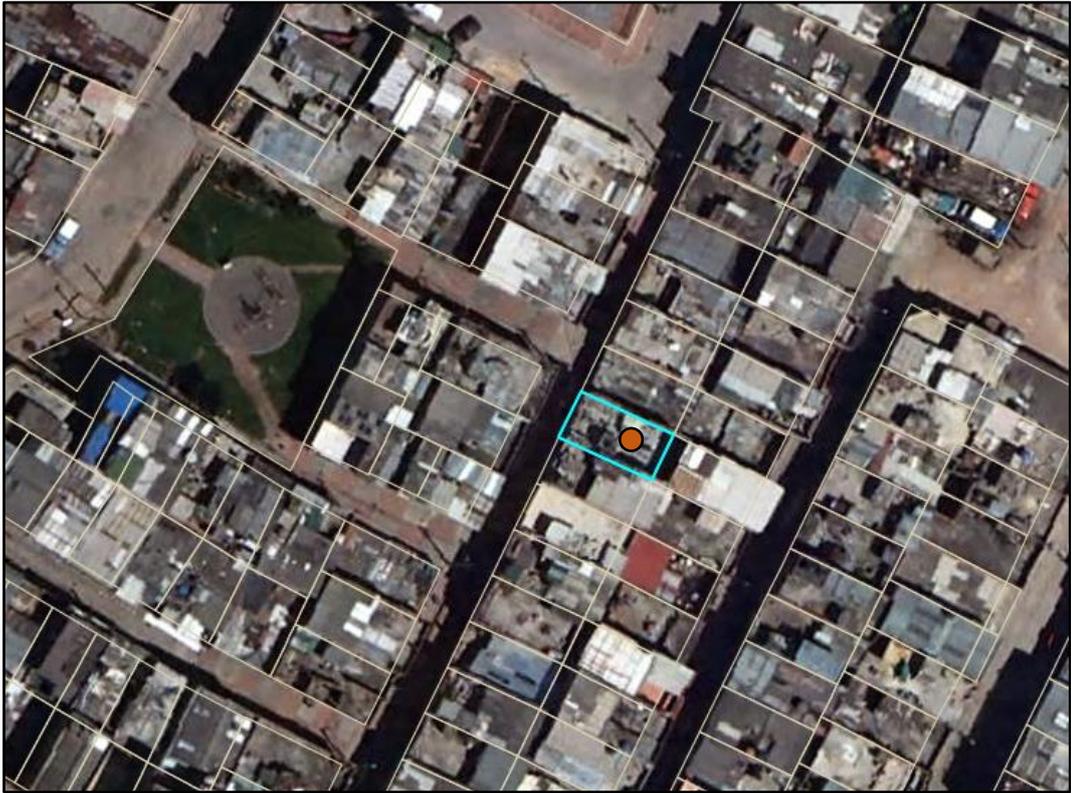
Cuenta con una solo foto de Google del año 2021 en la cual se observa la construcción de un tercer piso y el altillo.
