Fwd: CONTESTACIÓN DEMANDA Y ANEXOS PROCESO No. 2021-00364-00

Referencia: Proceso No. 2021-00364-00 Proceso de Responsabilidad Civil Contractual

REF: Proceso Responsabilidad Civil Contractual No. 2021-00364-00
Demandante: Conjunto Residencia Potosí Torres 1, 2, 3 y 4 P.H.
Demandados: Creando Espacios LTDA y Seguros del Estado SA.

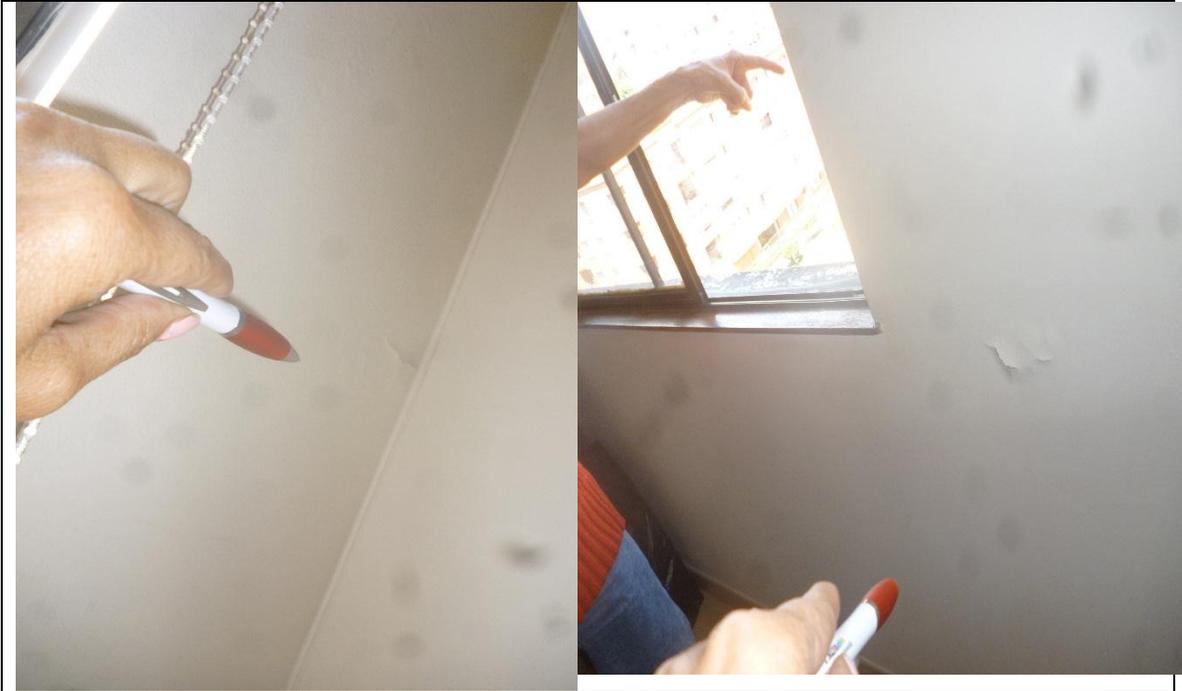
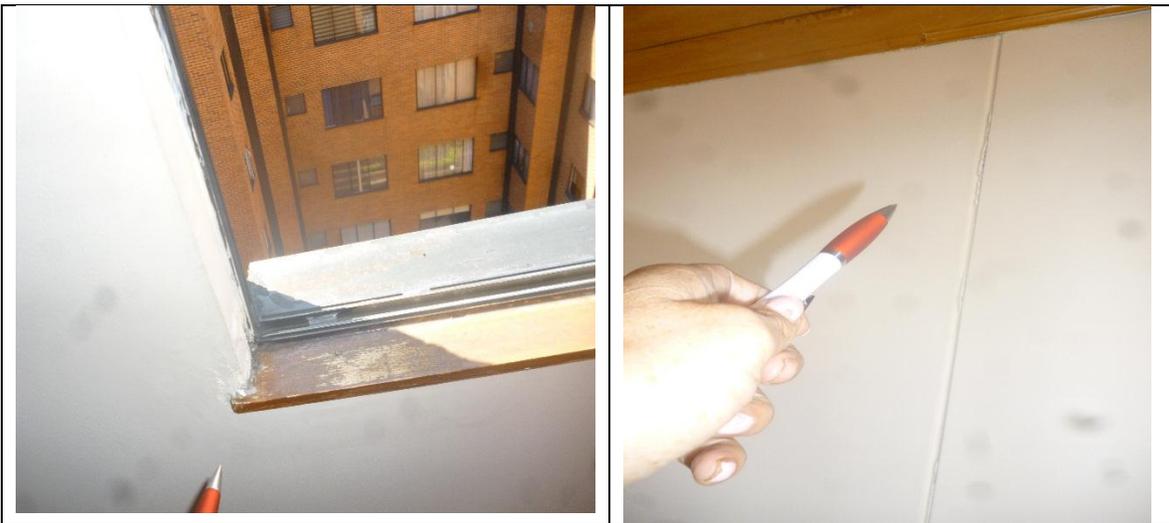
Se revisaron los registros iniciales y se corrobora que los daños ya se entraban en zonas de ventanas por eso se contrató mantenimiento general de fachadas, se le explicó que ahora el arreglo interno lo debía hacer cada propietario.

Se Anexan algunas de las fotos iniciales fotos iniciales:

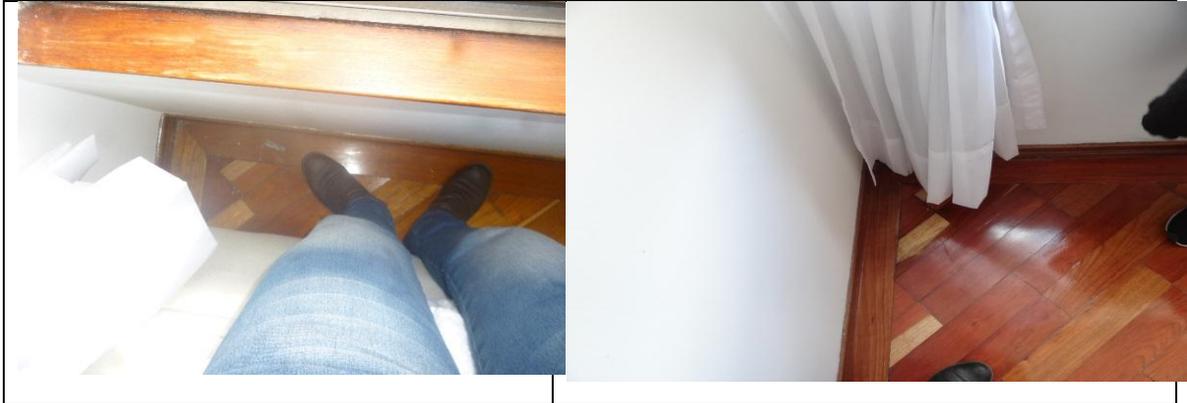
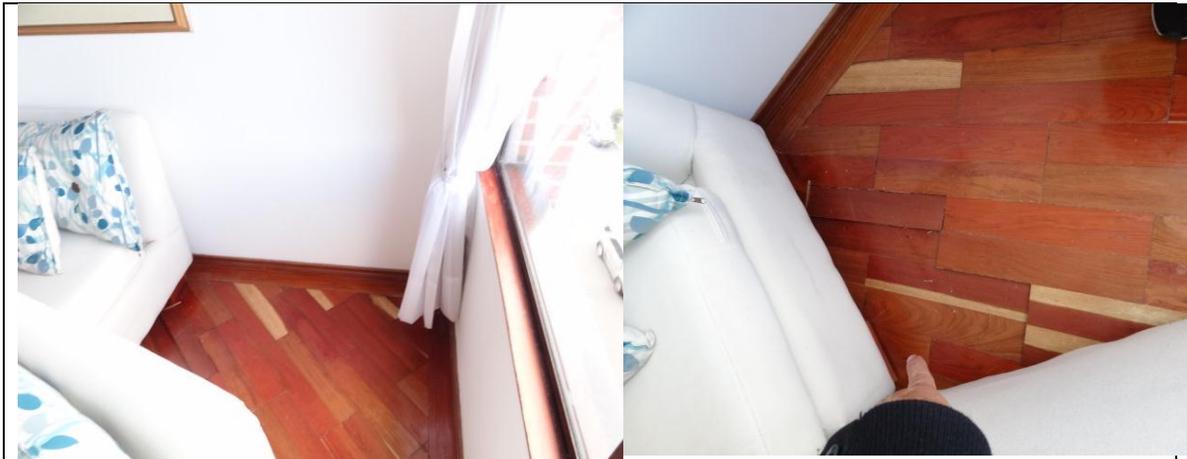
FOTO INICIAL ACTA DE VECINDAD	FOTO EN VISITA REGISTRANDO DAÑO
-------------------------------	---------------------------------

Se le explica a la señora María Teresa Acevedo, que el daño que presenta la madera y da a piso debajo de sofá no fue causado por ingreso de agua en días de lavado de fachada ya que se encuentra a una distancia bastante alejada y que de igual manera se manejó circular informativa en ascensores con los cuidados para días de lavado donde decía sellar con cinta los bordes de ventanas y/o colocar toallas en esas zonas.

Daño en madera debajo de sofá a distancia de borde de ventana.

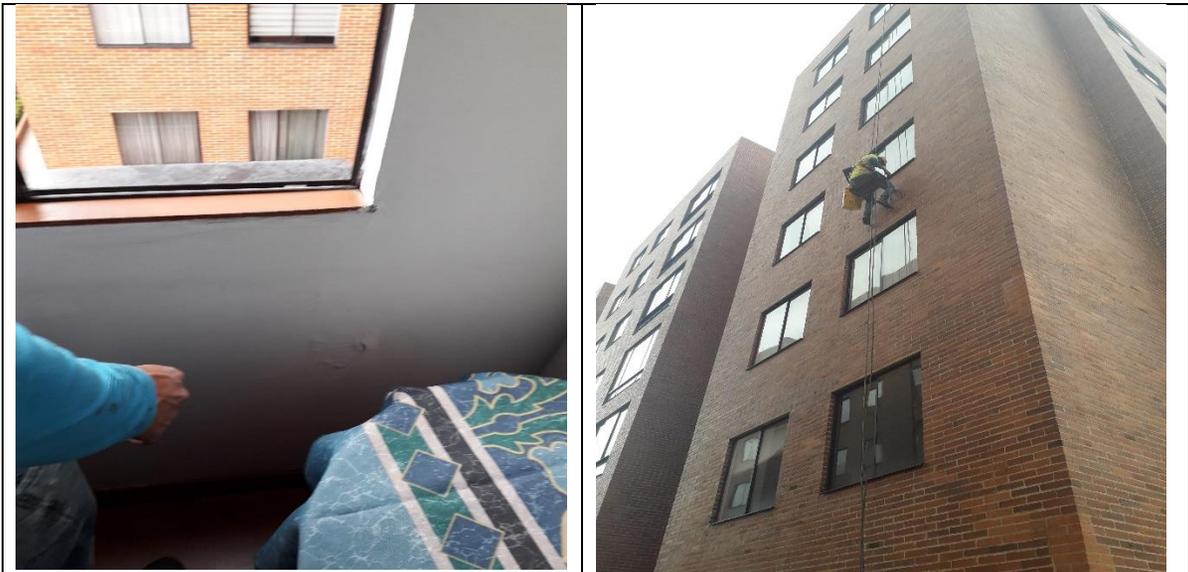
T2-404: Se verifico y muestra posible filtración con estucos y grietas en parte inferior ventana habitación por área de antepecho, se le coloco silicona en tornillos sobre marco y se refuerza bordes de ventana Laterales e inferior por la parte externa.

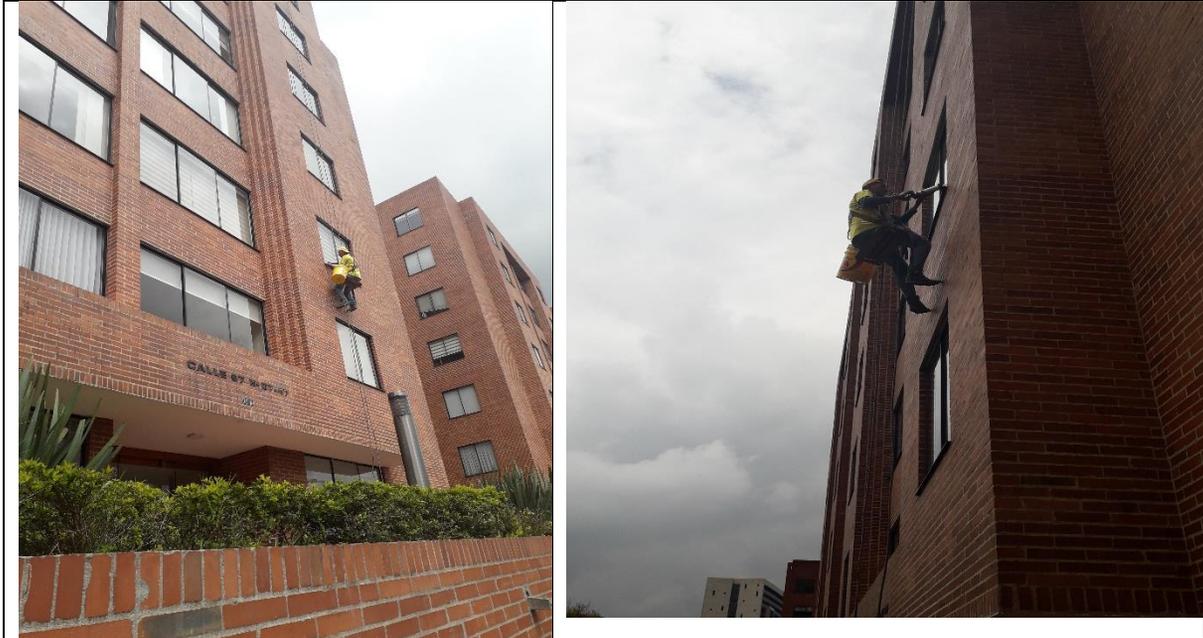
T2-301: Reporto humedad en borde inferior de ventana estudio, Se verifico y se observa que el desnivel de la alfajía esta hacia el interior dl marco de la ventana; Se coloco cordón de silicona en parte inferior de alfajía, para reforzar el área

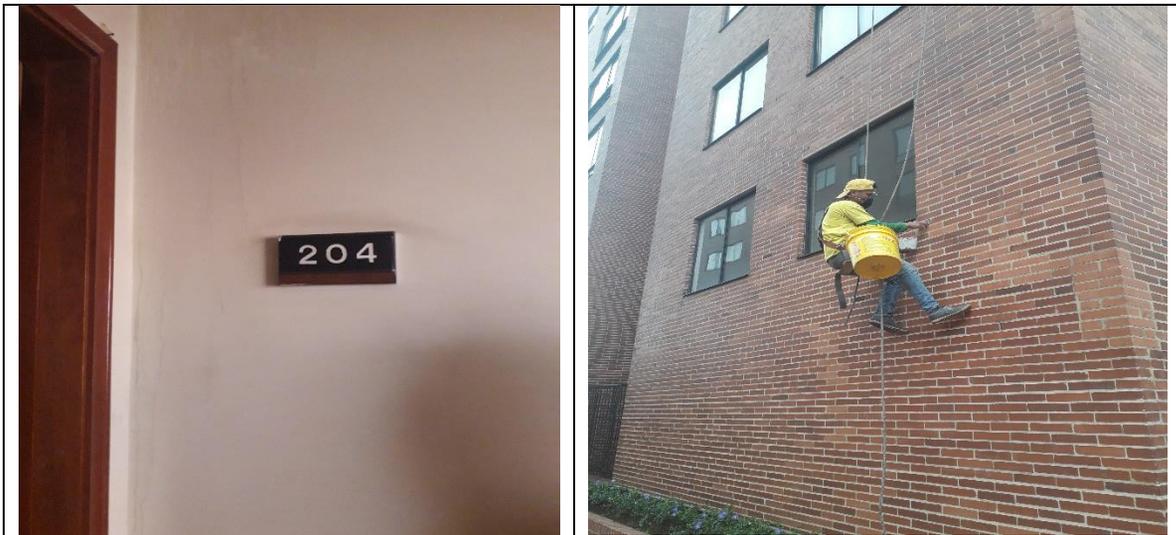
T2-204: Humedad en antepecho bajo ventana habitación costado norte
Se realizo emboquille en ladrillo, se le aplico Sika 10 y en área de marco o alfajía se reforzo la silicona.

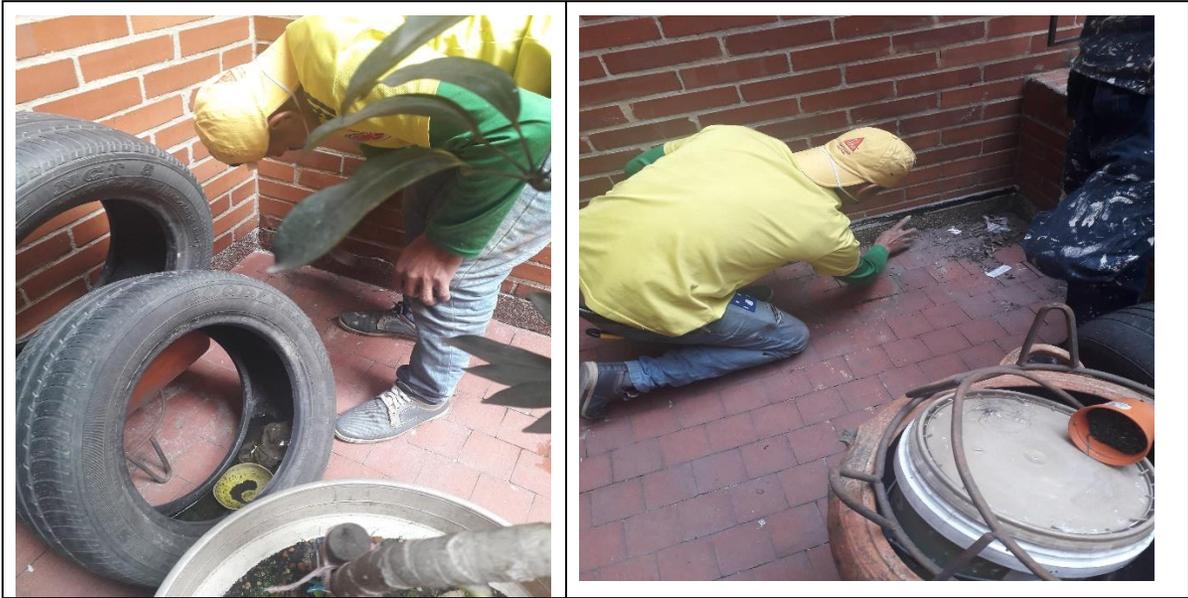
T3-101: Humedad por muro de patio del apto 101 y da al muro salón social, Se reforzo boquilla y se coloco en borde muro contra la media caña cordón de sikaflex.

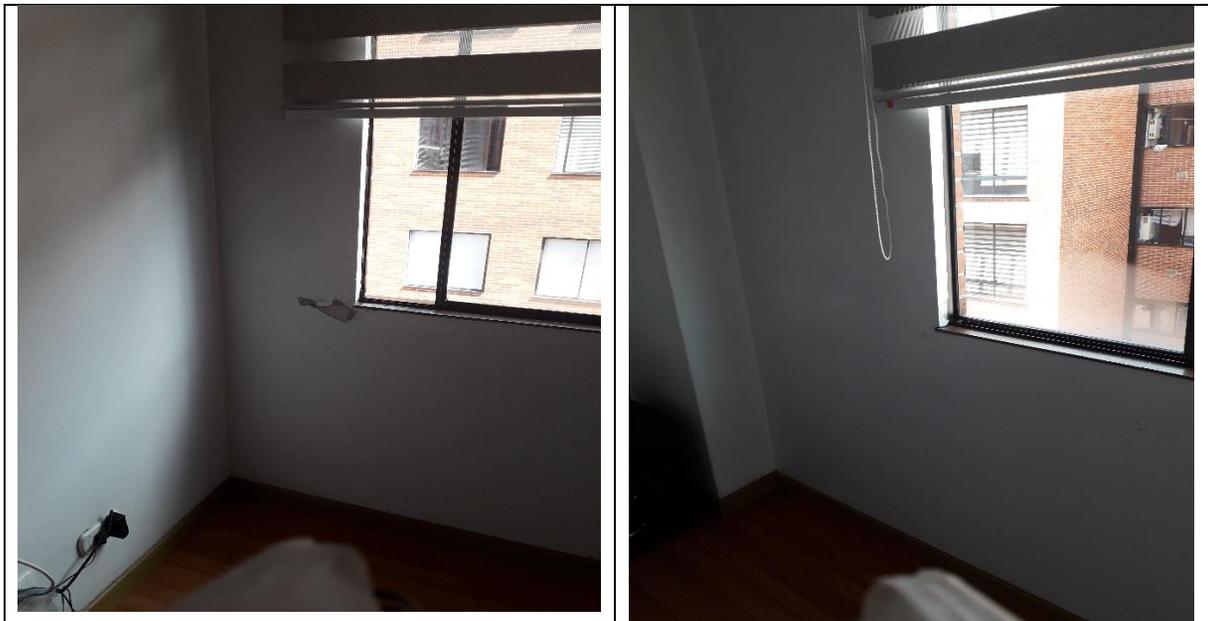
TORRE 2-604: El residente muestra daños con estucos y pinturas levantadas en los bordes de muros de ventanas, los cuales se ven que no son recientes y se hace revisión al sello colocado en área de muro contra marco el cual se encuentra en buena condición.

MUROS CON ESTUCOS Y PINTURAS LEVANTADAS

Se recomienda o sugiere que al interior se realice el correspondiente resane y pintura de muros en las áreas dañadas, al igual que una revisión a los empaques de ventanas contra vidrio.

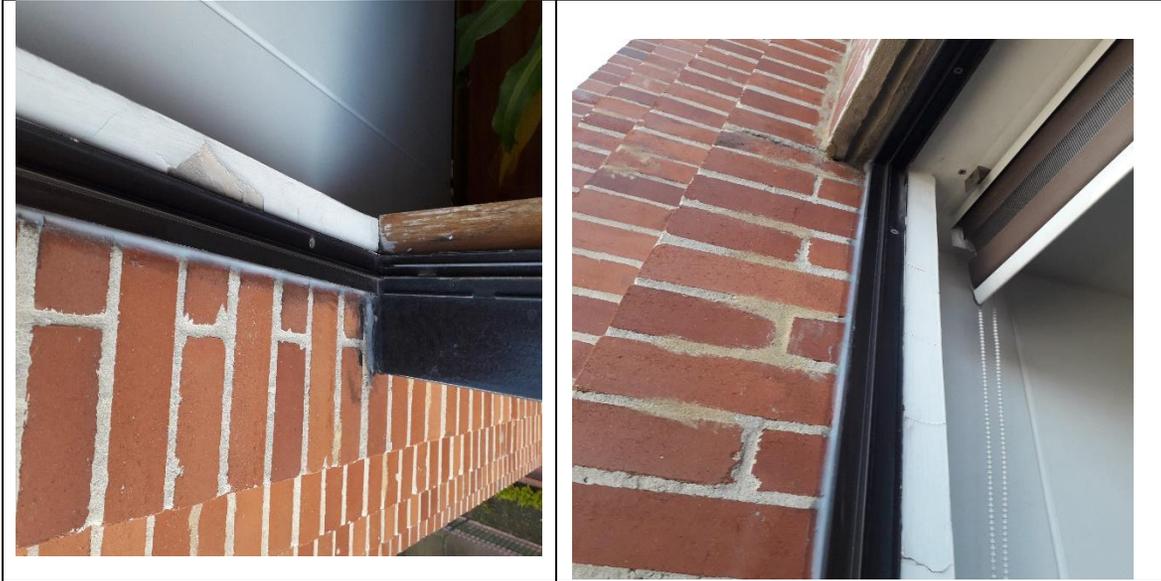
ESTADO DE SELLO EN VENTNAS PARTE EXTERNA EN BUENA CONDICION

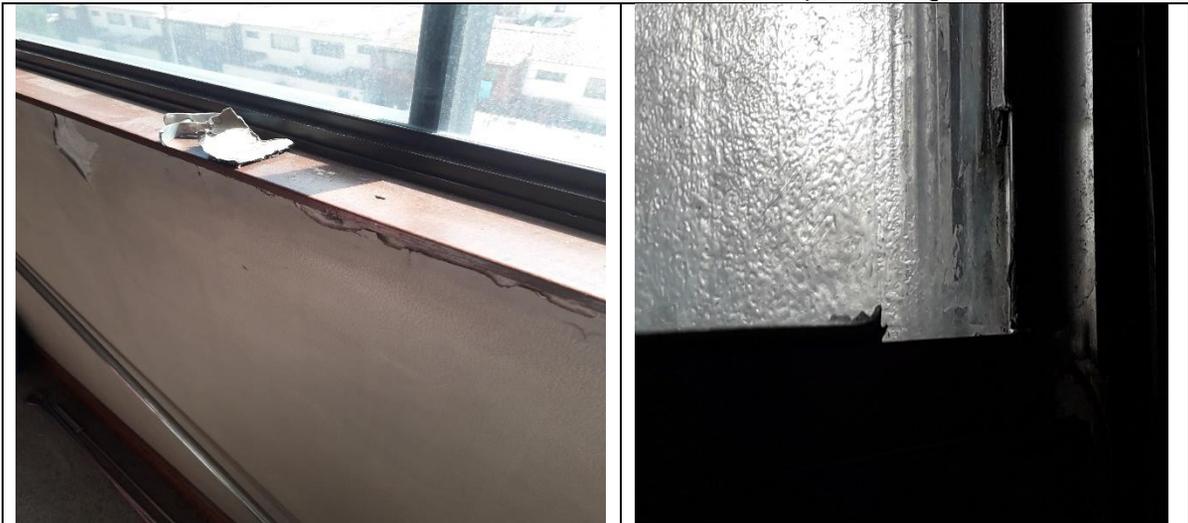
T2-402: Se realizo inspección y se encuentran estucos y pinturas levantados en los muros de las ventanas, y se observa que los empaques de las ventanas están deteriorados se verifica el sello de la silicona exterior sobre ventana y marco encontrándolo en buena condición.

MUROS CON ESTUCOS Y PINTURAS LEVANTADOS, EMPAQUES DAÑADOS

Se recomienda o sugiere que al interior se realice el correspondiente resane y pintura de muros en las áreas dañadas, al igual que una revisión y cambio a los empaques de ventanas contra vidrio.

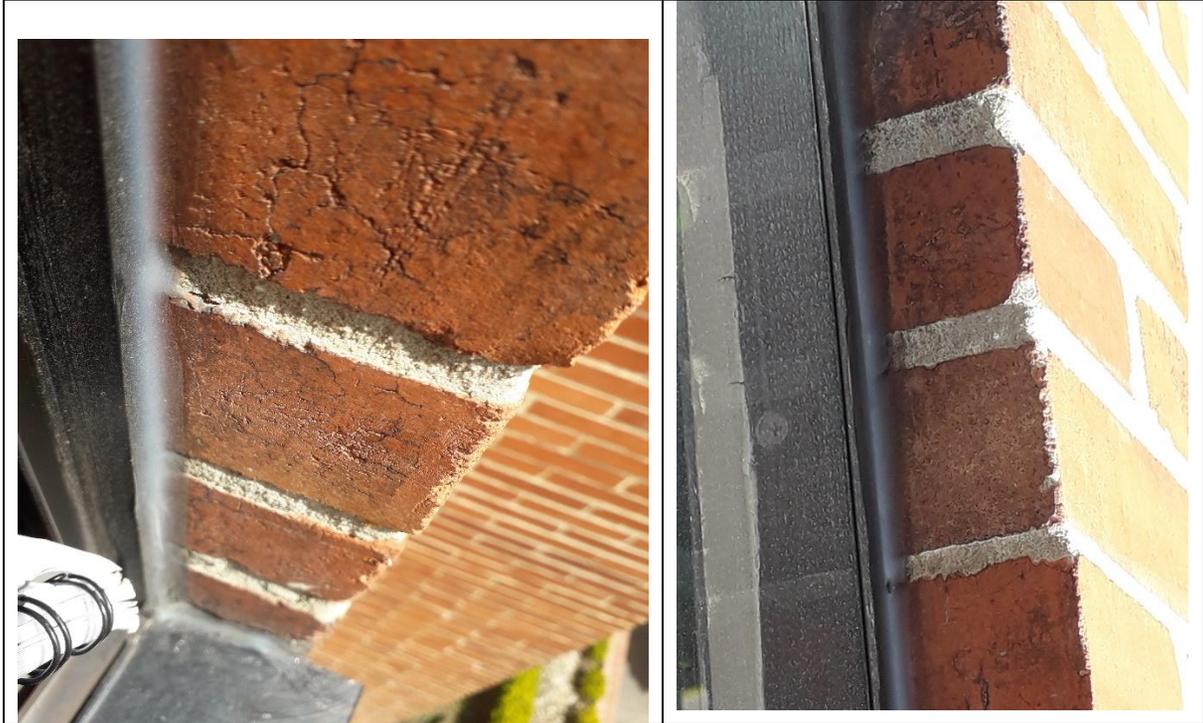
ESTADO DE SELLO EN VENTNAS PARTE EXTERNA EN BUENA CONDICION

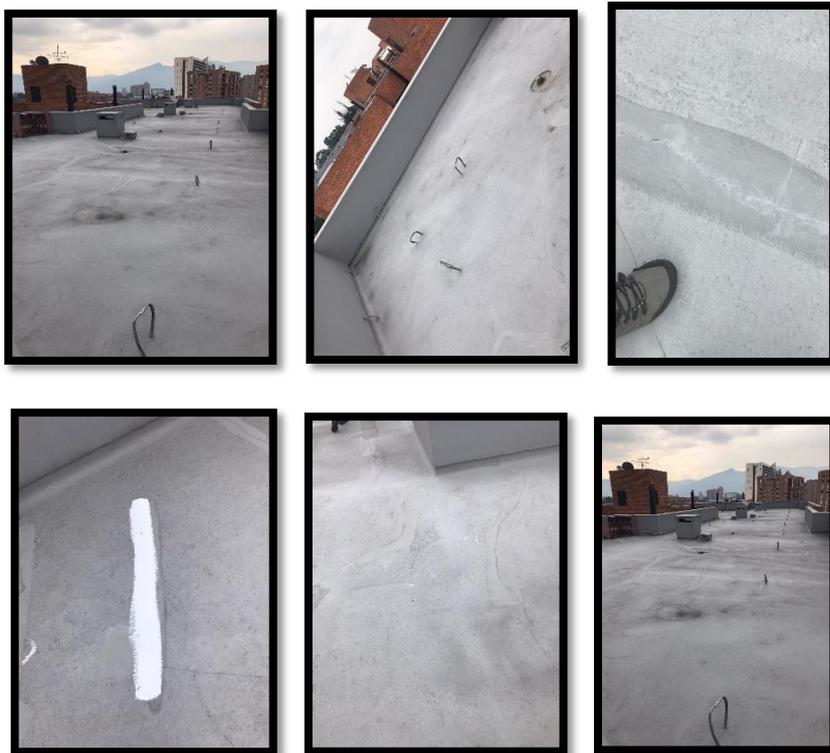
La terraza actual presenta movimientos estructurales continuos lo cual ha generado aparición de frecuentes grietas y fisuras, que están ocasionando filtraciones de humedades que se han desplazado a los apartamentos que se encuentran bajo la placa de la terraza generando incomodidades y malestares en los residentes de los apartamentos.

Ilustración 1. Estado actual de terraza

recomienda realizar reparación de estas con **Sikaflex®-1A PLUS** el cual es un sellador profesional de alto desempeño y tecnología de poliuretano i-cure que permite una mayor elongación para la reparación de las fisuras.

Posterior a esto se debe aplicar **SikaFill®-300 Thermic** el cual es un aislante térmico e impermeabilizante para cubiertas y terrazas que contribuye a la reducción de temperatura y condensación, generando a la mitigación de las filtraciones que se presentan.
