Ref.: Verbal de RCE de CIELO ASTRID OSORIO CIFUENTES
Contra: RADIO TAXI AEROPUERTO S.A. y Otros
Radicado: 110013103036-2022-00233-00
Traslado Llamamiento en Garantía: FABIÁN RODRÍGUEZ ABRIL

INFORME TÉCNICO - PERICIAL DE RECONSTRUCCIÓN DE ACCIDENTE DE TRÁNSITO R. A. T[®] 2

INFORME No. 190829608

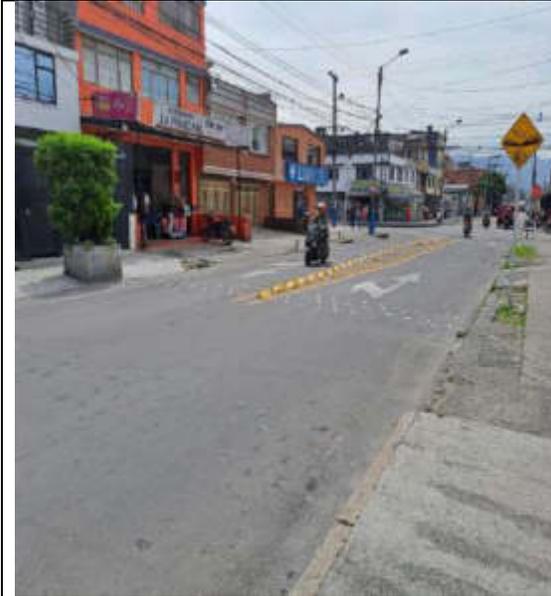
Foto 1. Carrera 69A con Carrera 80 con Vista al Oriente

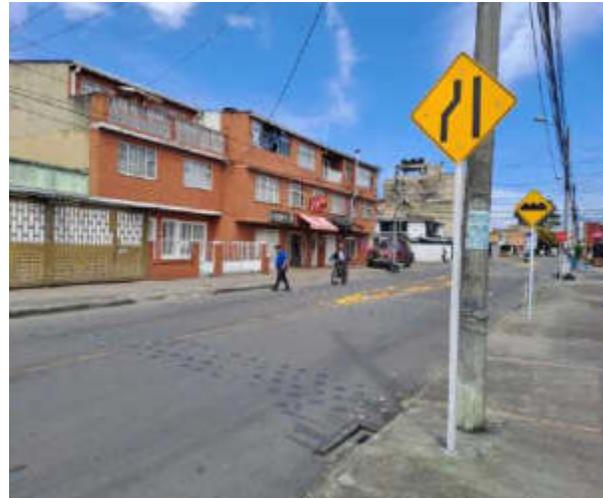
Foto 2. Carrera 69A con Carrera 80 con Vista al Occidente

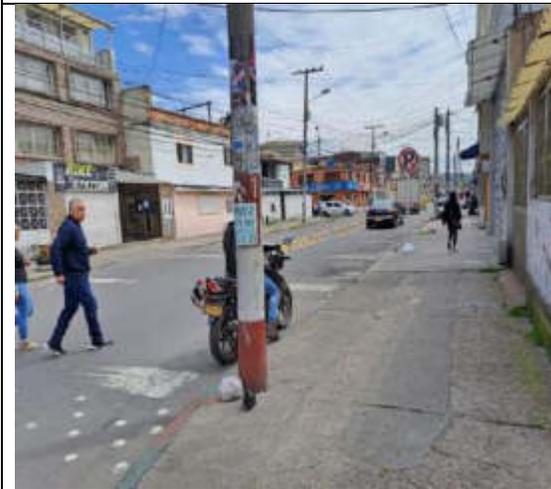
Foto 3. Carrera 80 con Calle 69A Vista al Norte

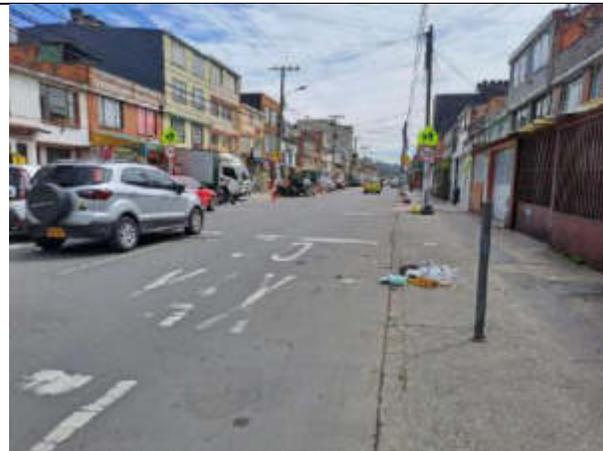
Foto 4. Carrera 80 con Calle 69A Vista al Norte

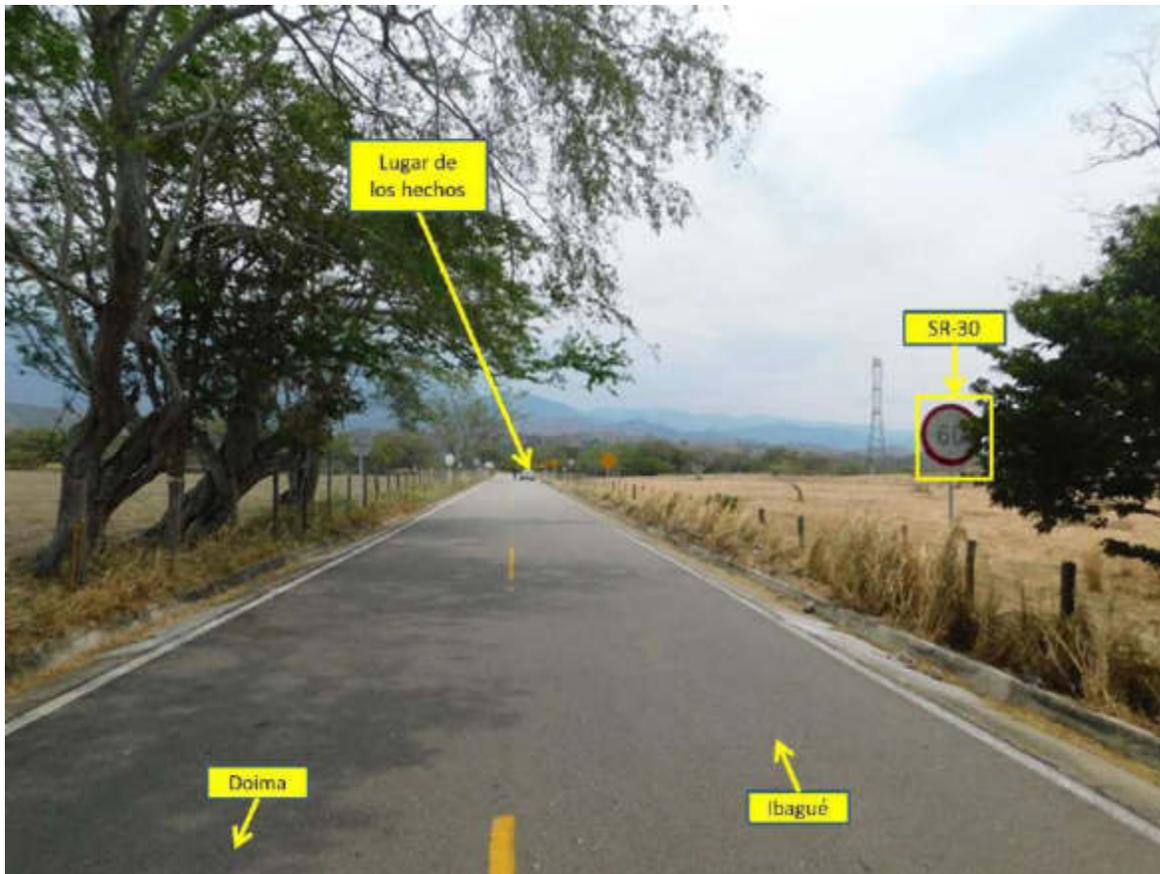
FOTOGRAFÍA No. 1 PANORÁMICA: En esta fotografía tomada por el equipo de IRS Vial en sentido Doima – Ibagué a la altura del km 0 + 200 m, se aprecian las características generales de la vía, en la cual se encuentra demarcación horizontal de línea amarilla segmentada y líneas de borde, con señalización vertical SR-30 “Velocidad máxima 60 km/h”; en este sentido se desplazaba el vehículo No. 1 (Motocicleta).

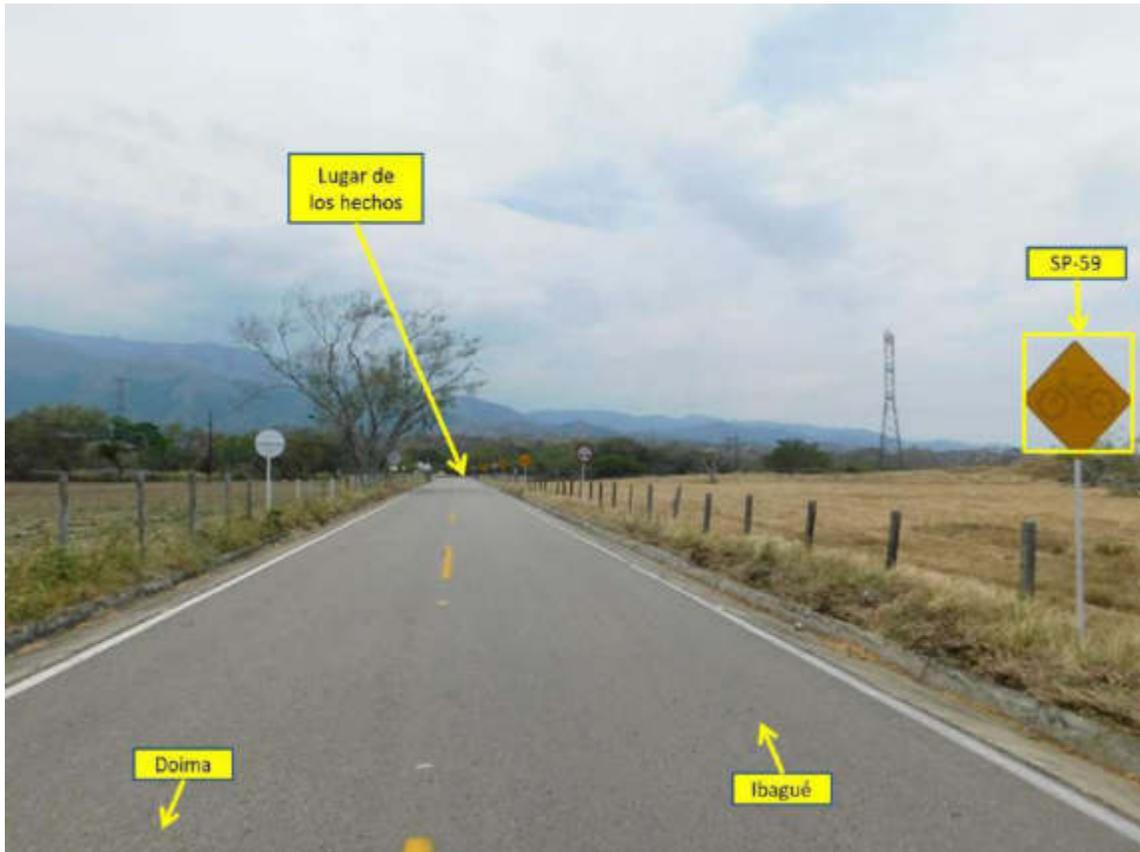
FOTOGRAFÍA No. 2 PANORÁMICA: En esta fotografía tomada por el equipo de IRS Vial en sentido Doima – Ibagué a la altura del km 0 + 190 m, se aprecian las características generales de la vía, en la cual se encuentra demarcación horizontal de línea amarilla segmentada y líneas de borde, con señalización vertical SP-59 “Ciclistas en la vía”; en este sentido se desplazaba el vehículo No. 1 (Motocicleta).

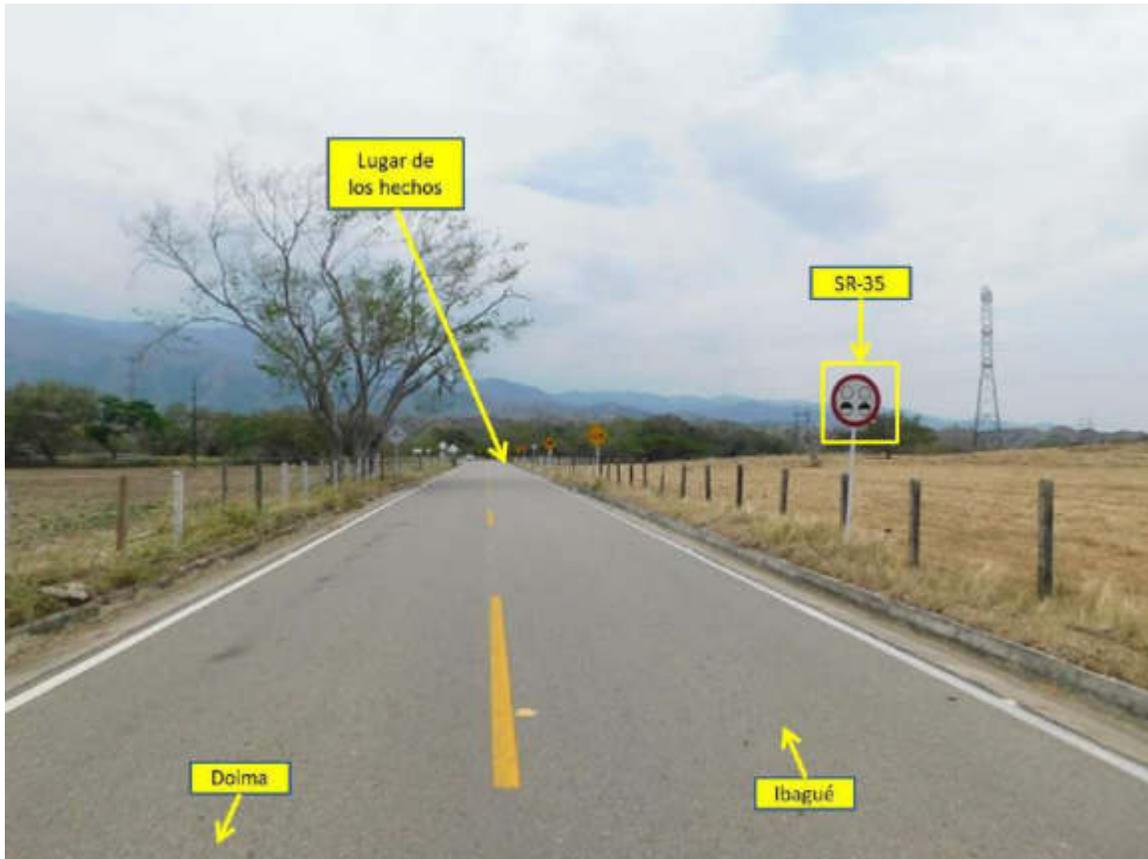
FOTOGRAFÍA No. 3 PANORÁMICA: En esta fotografía tomada por el equipo de IRS Vial en sentido Doima – Ibagué a la altura del km 0 + 160 m, se aprecian las características generales de la vía, en la cual se encuentra demarcación horizontal de línea amarilla segmentada y líneas de borde, con señalización vertical SR-35 “Circulación de luces bajas”; en este sentido se desplazaba el vehículo No. 1 (Motocicleta).

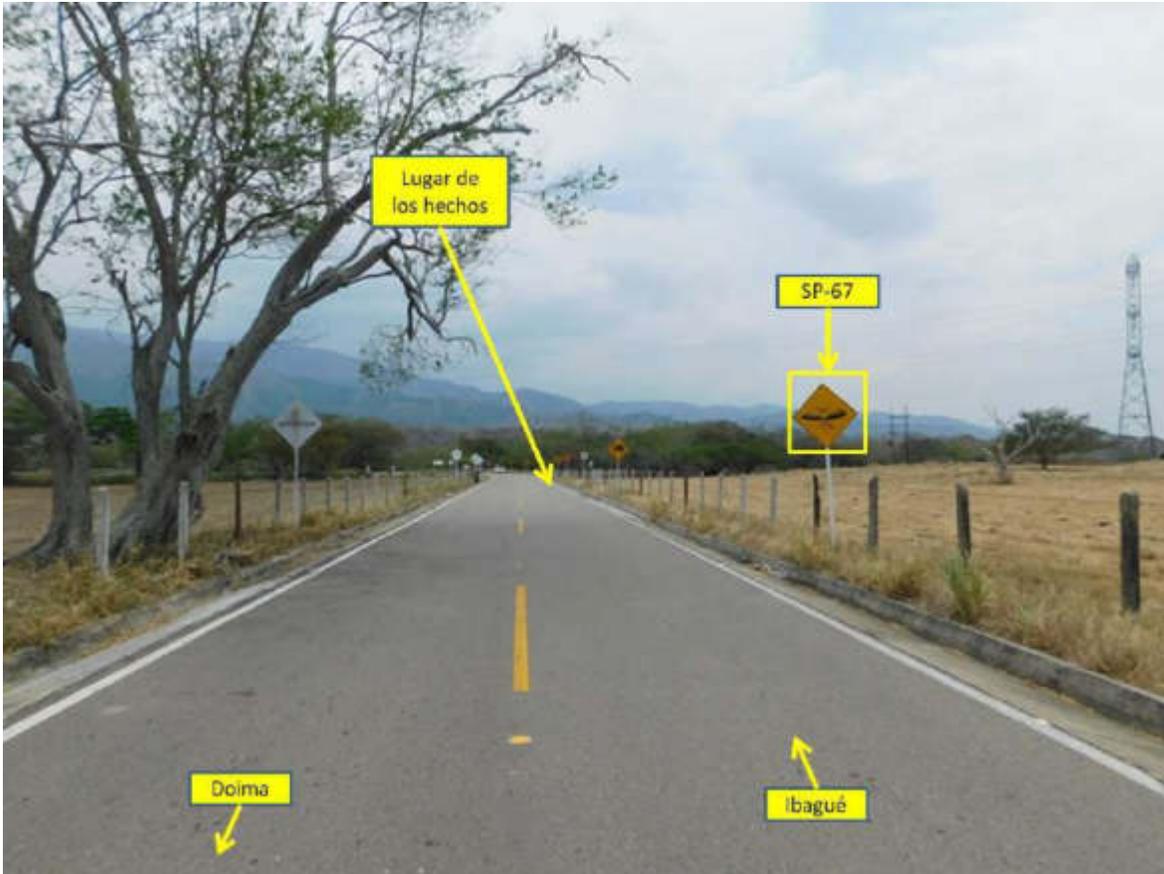
FOTOGRAFÍA No. 4 PANORÁMICA: En esta fotografía tomada por el equipo de IRS Vial en sentido Doima – Ibagué a la altura del km 0 + 130 m, se aprecian las características generales de la vía, en la cual se encuentra demarcación horizontal de línea amarilla segmentada y líneas de borde, con señalización vertical SP-67 “Riesgo de accidente”; en este sentido se desplazaba el vehículo No. 1 (Motocicleta).

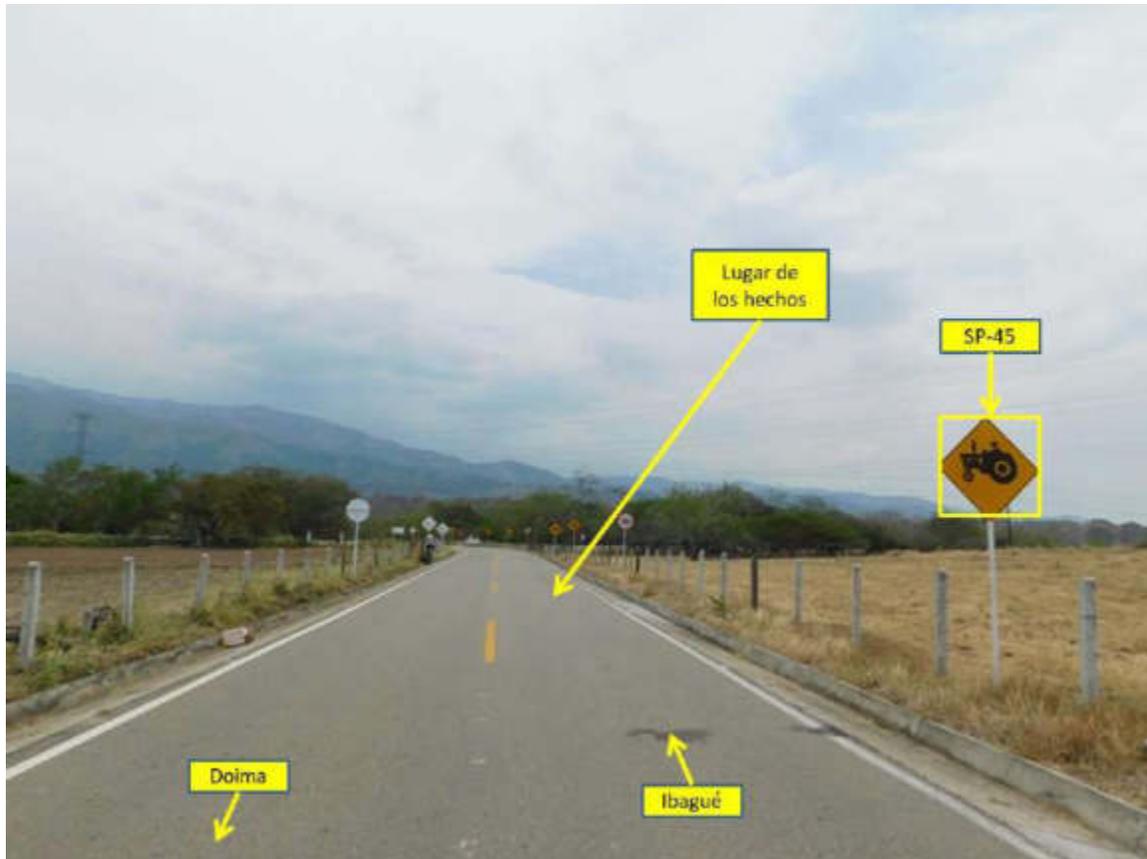
FOTOGRAFÍA No. 5 PANORÁMICA: En esta fotografía tomada por el equipo de IRS Vial en sentido Doima – Ibagué a la altura del km 0 + 100 m, se aprecian las características generales de la vía, en la cual se encuentra demarcación horizontal de línea amarilla segmentada y líneas de borde, con señalización vertical SP-45 “Maquinaria agrícola en la vía”; en este sentido se desplazaba el vehículo No. 1 (Motocicleta).

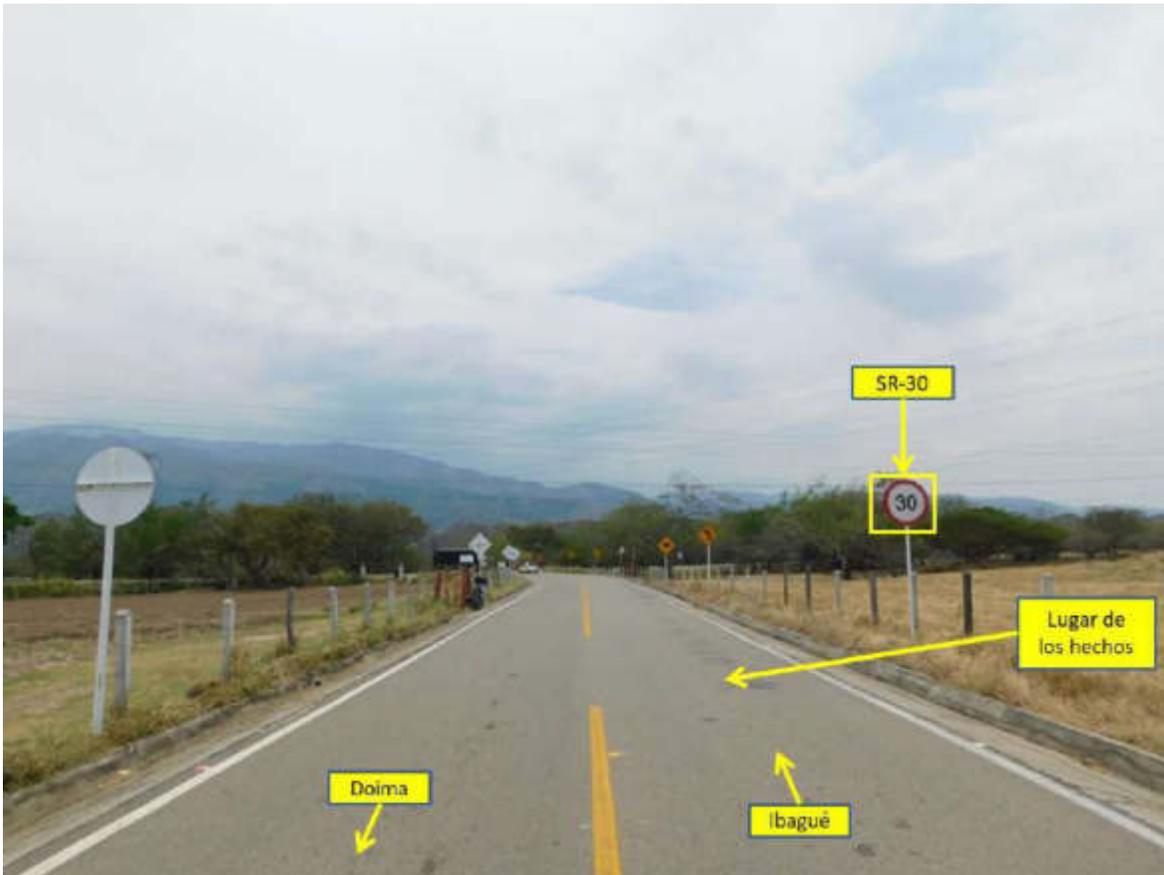
FOTOGRAFÍA No. 6 PANORÁMICA: En esta fotografía tomada por el equipo de IRS Vial en sentido Doima – Ibagué a la altura del km 0 + 070 m, se aprecian las características generales de la vía, en la cual se encuentra demarcación horizontal de línea amarilla segmentada y líneas de borde, con señalización vertical SR-30 “Velocidad máxima 30 km/h”; en este sentido se desplazaba el vehículo No. 1 (Motocicleta).

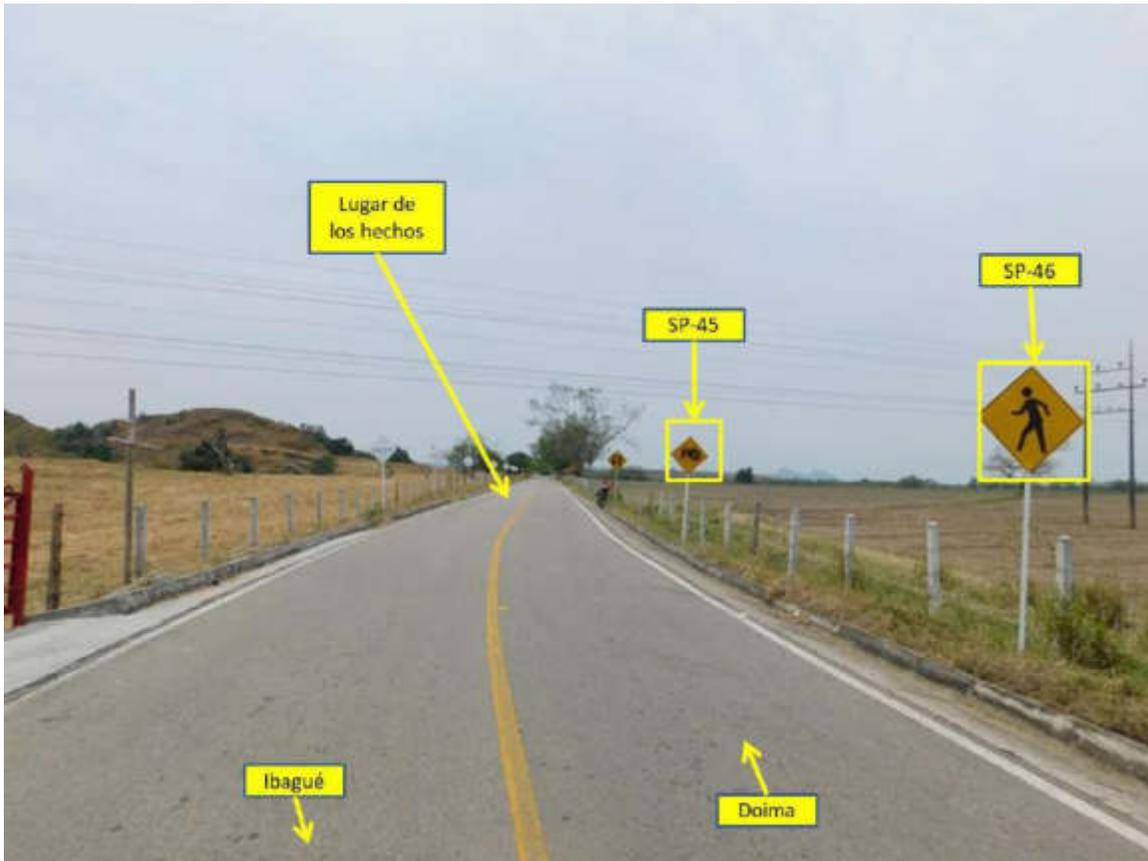
FOTOGRAFÍA No. 7 PANORÁMICA: En esta fotografía tomada por el equipo de IRS Vial en sentido Ibagué - Doima a la altura del km 0 + 030 m, se aprecian las características generales de la vía, en la cual se encuentra demarcación horizontal de línea amarilla continua y líneas de borde, con señalización vertical SP-46 “Peatones en la vía” y SP-45 “Maquinaria agrícola en la vía”.

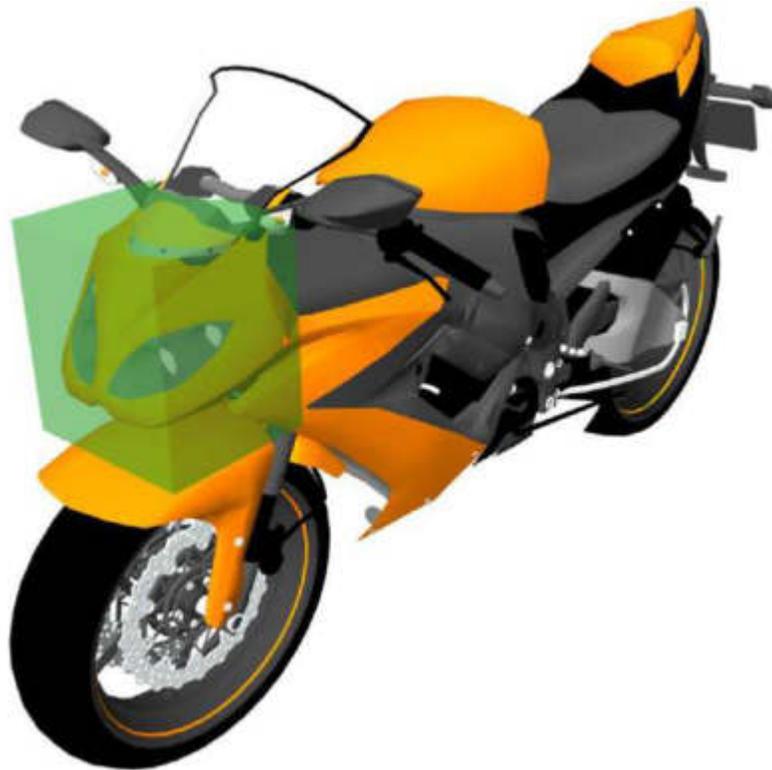
IMAGEN No. 8: En esta imagen se indica con el recuadro verde la ubicación de los daños o la evidencia en la motocicleta.

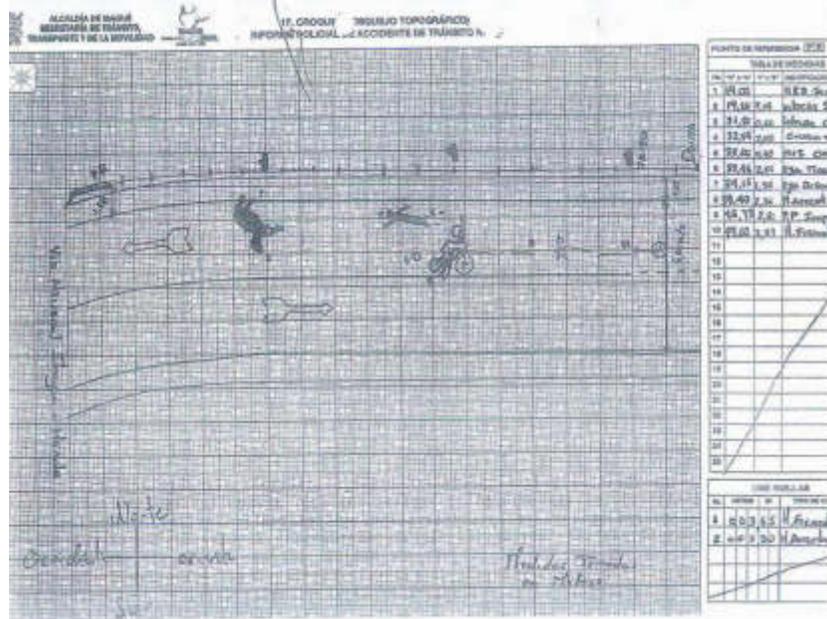
- Características y geometría de la vía.
- Motocicleta en posición final.
- Occiso en posición final.
- Semoviente en posición final NE1154.
- Huella de frenado de 3,65 m.
- Huella de arrastre metálico de 5,3 m.
- Punto de referencia.
- Sentido vehicular.

IMAGEN No. 9: En esta imagen se muestra el croquis realizado por la autoridad de tránsito.

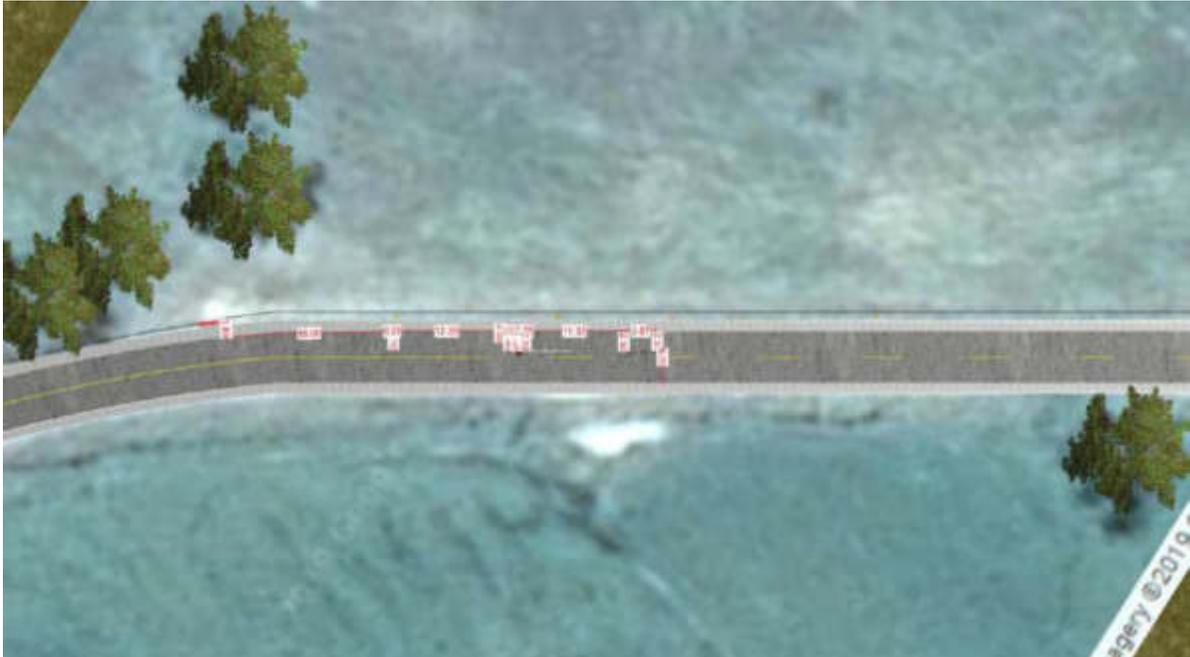
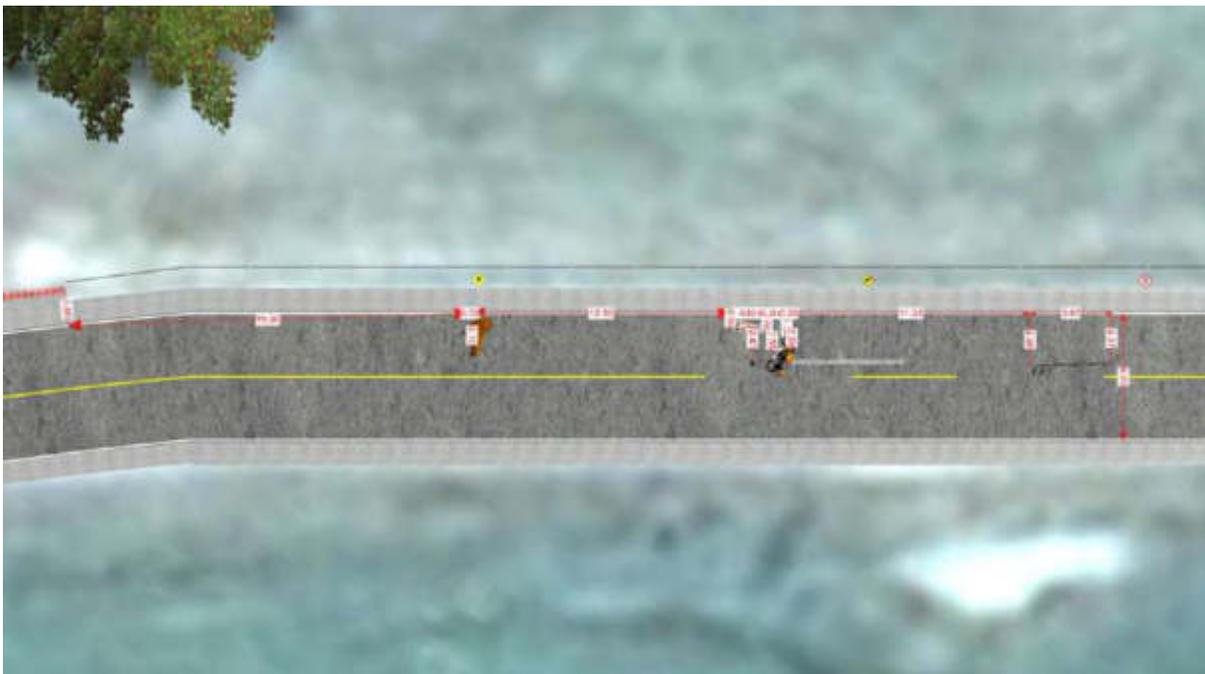
IMAGEN 10: En estas imágenes, vista en planta se observan las evidencias diagramadas en el croquis de la autoridad.

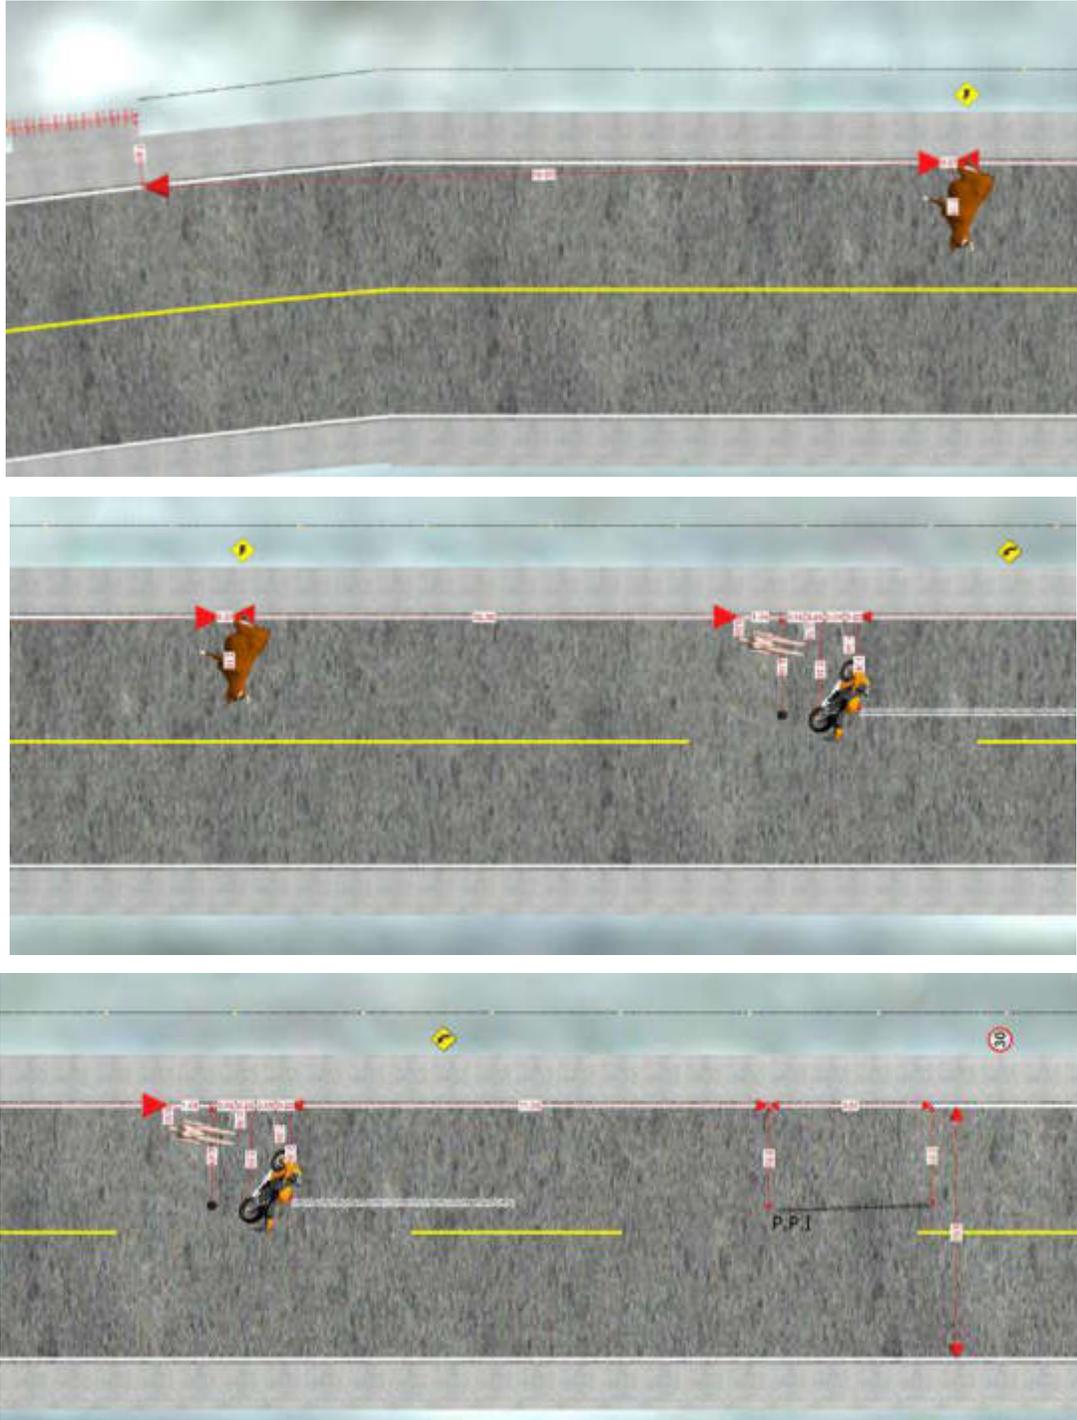
IMAGEN 11: En estas imágenes, vista en planta se observan las evidencias diagramadas en el croquis de la autoridad.

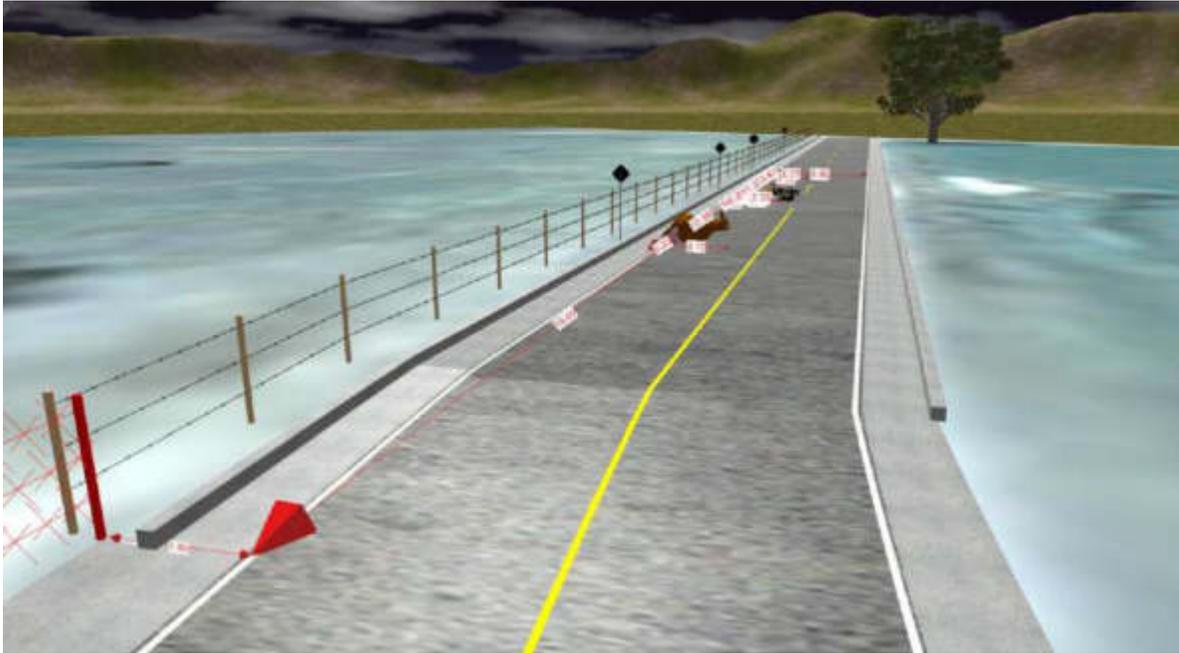
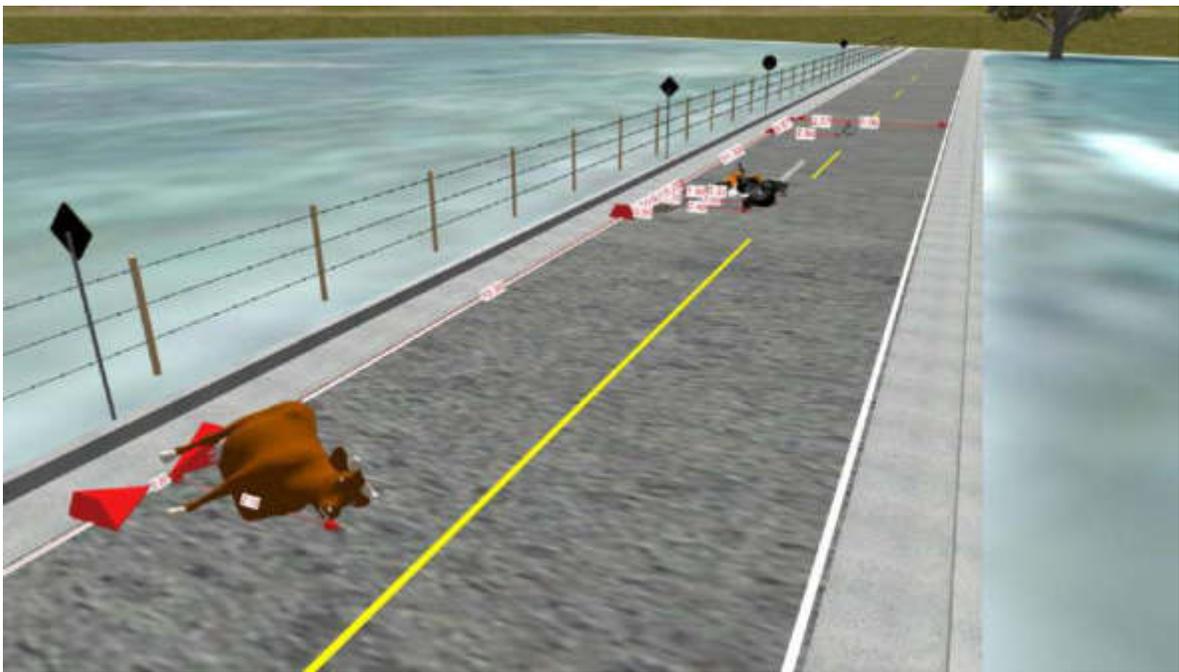
IMAGEN No. 12: En estas imágenes en 3D se aprecian las evidencias diagramadas en el croquis del informe de la autoridad.

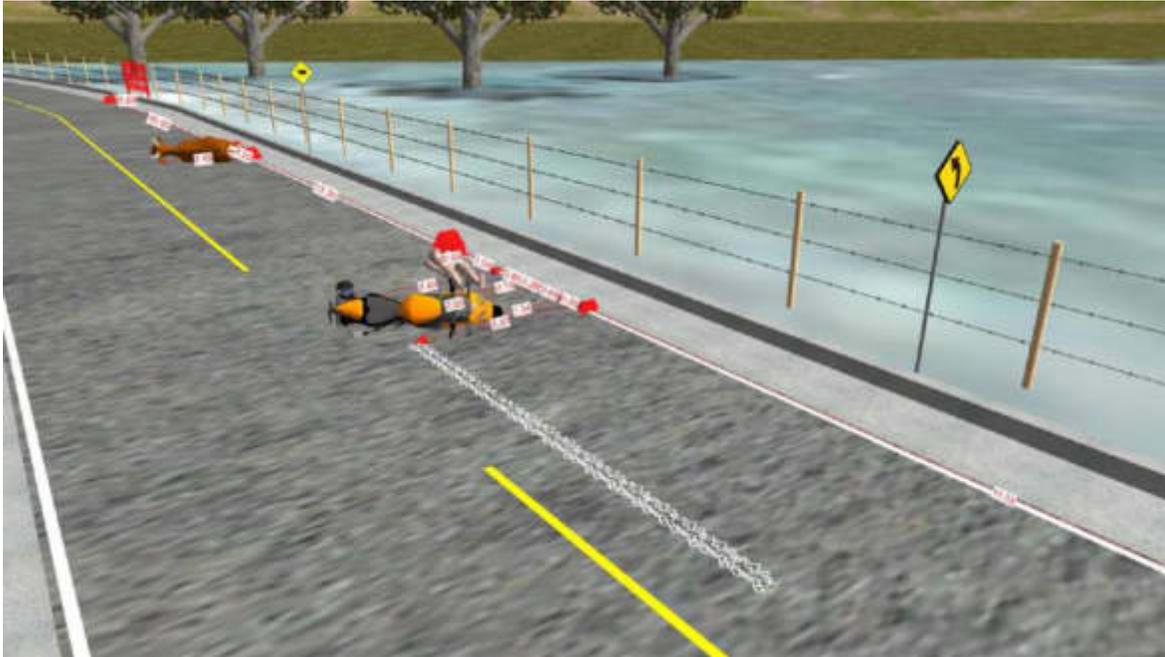
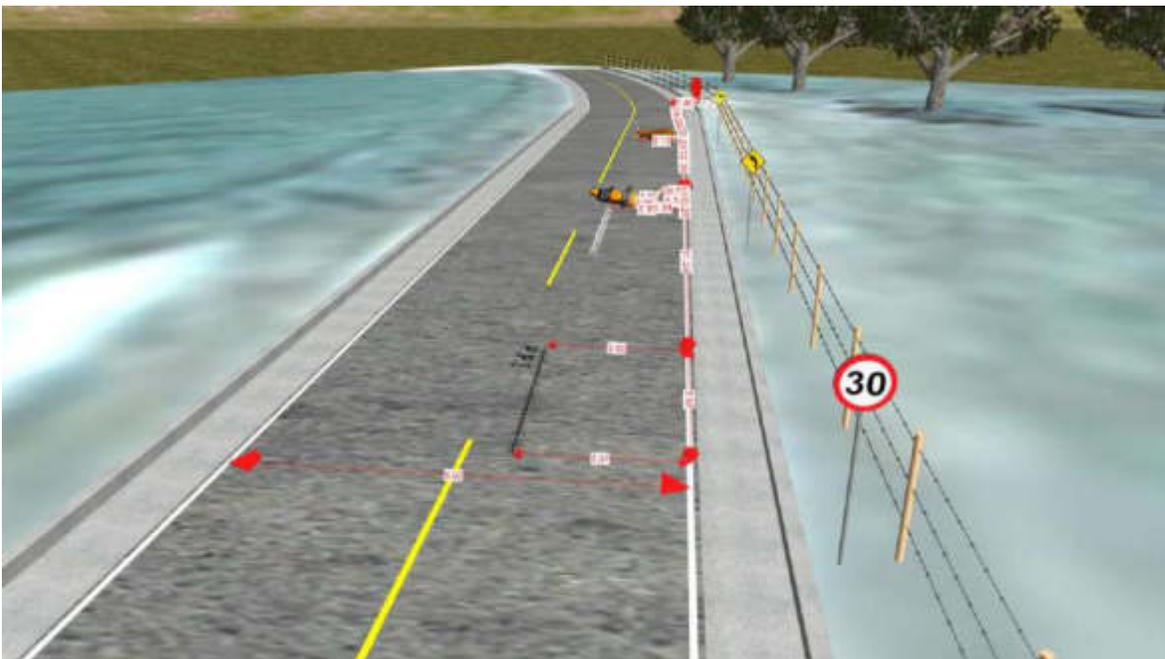
IMAGEN No. 13: En estas imágenes en 3D se aprecian las evidencias diagramadas en el croquis del informe de la autoridad.

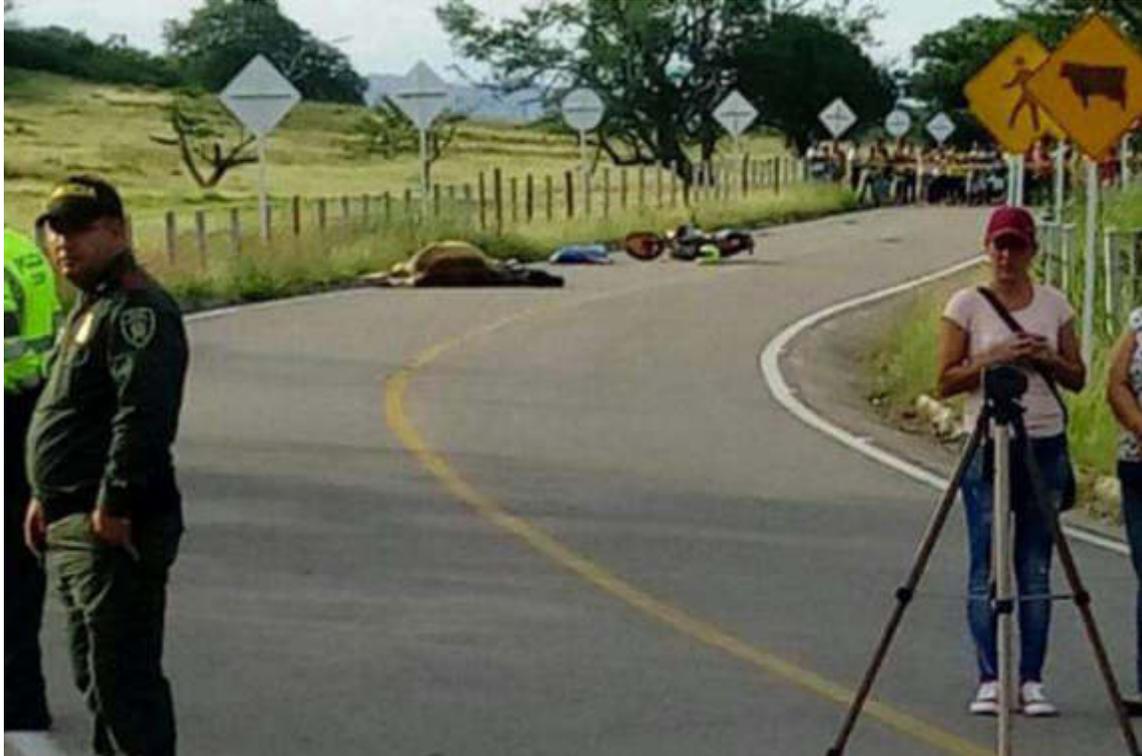
FOTOGRAFÍA No. 8 PLANO GENERAL: En esta fotografía se observan las posiciones finales de los involucrados.

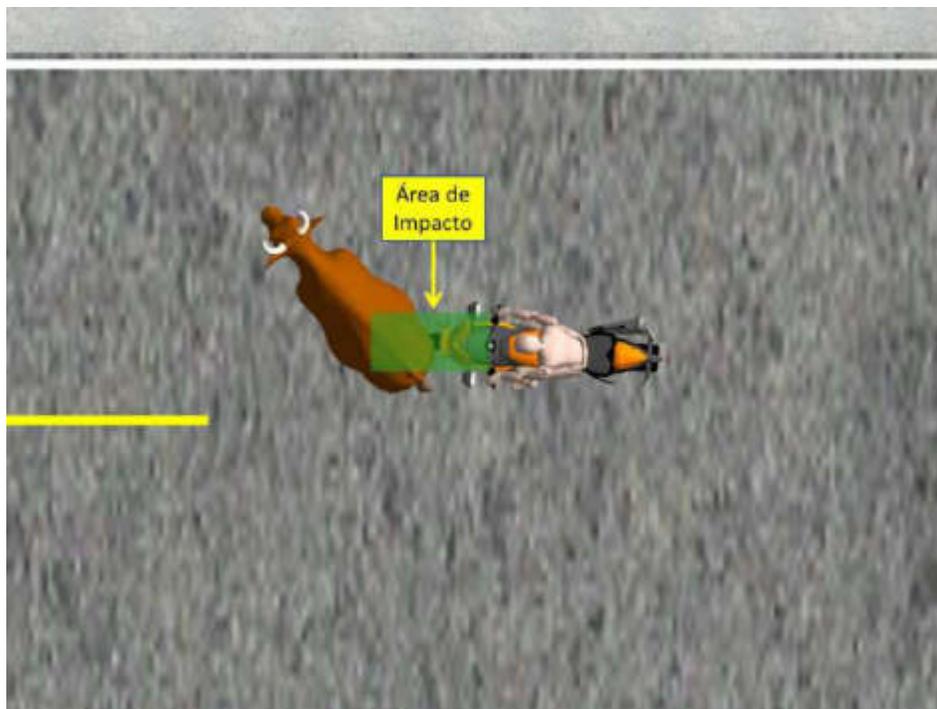
IMAGEN No. 14: En esta imagen se muestra la posición relativa del vehículo al momento del impacto con el semoviente si éste último se desplaza de izquierda a derecha.

El área de 1,0 X 0,5 m, indica que en cualquier punto de ésta área se pudo presentar el impacto, la cual se encuentra ubicada sobre el carril derecho en sentido Doima – Ibagué, es decir en el carril de desplazamiento de la motocicleta.

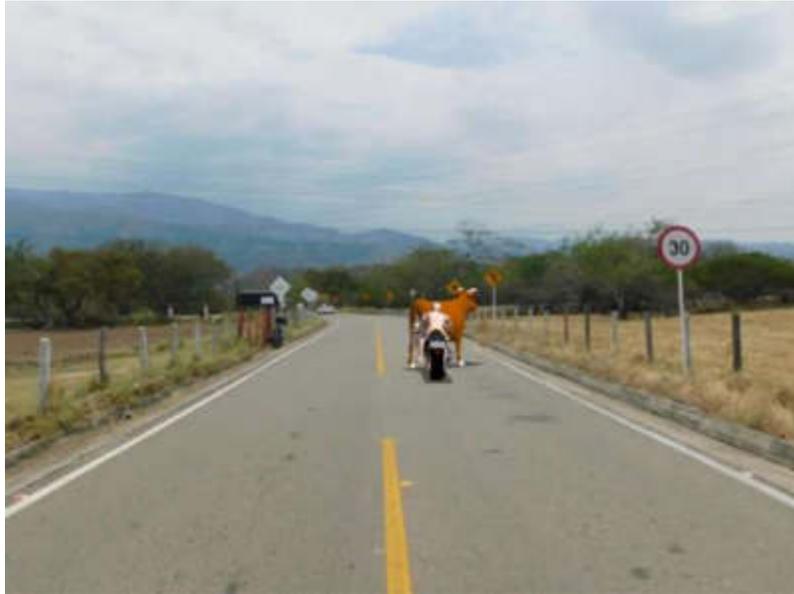
IMAGEN No. 15: En esta imagen se muestra la posición relativa del vehículo al momento del impacto con el semoviente si éste último se desplaza de izquierda a derecha.

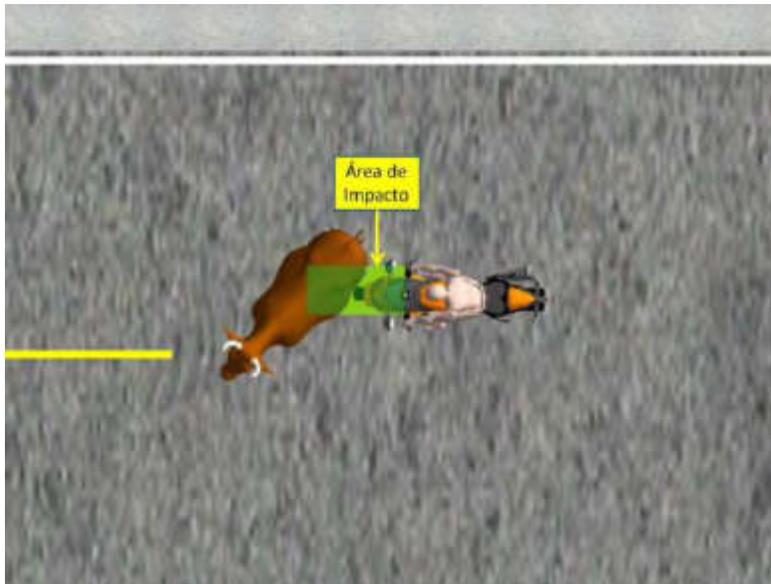
IMAGEN No. 16: En esta imagen se muestra la posición relativa del vehículo al momento del impacto con el semoviente si éste último se desplaza de derecha a izquierda.

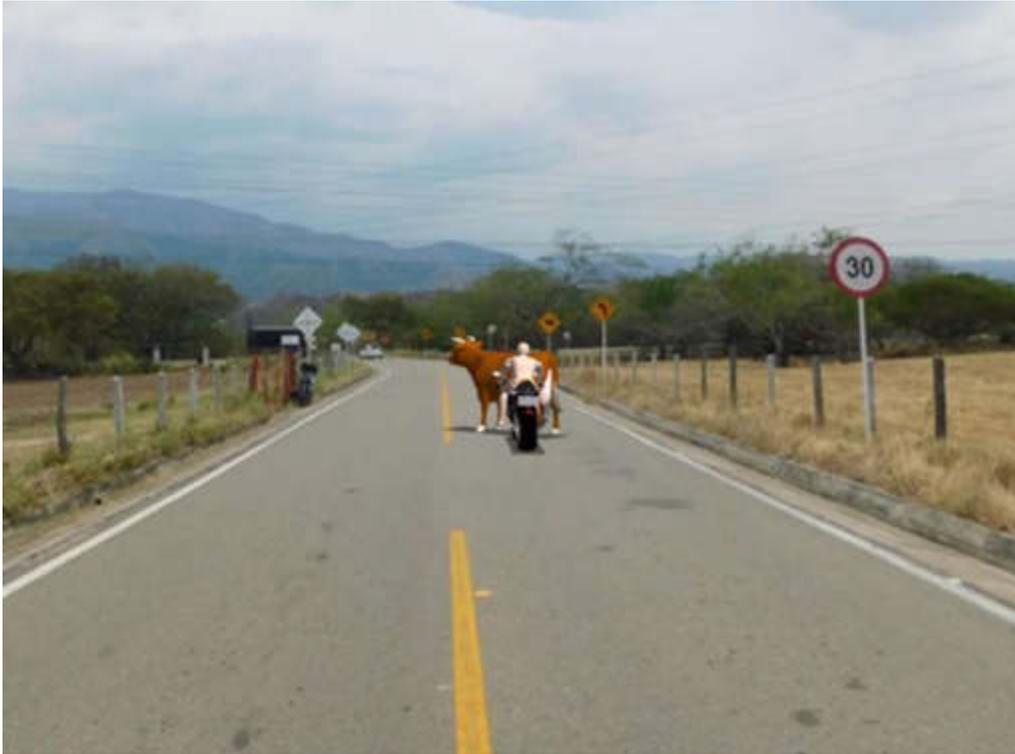
IMAGEN No. 17: En esta imagen se muestra la posición relativa del vehículo al momento del impacto con el semoviente si éste último se desplaza de izquierda a derecha.

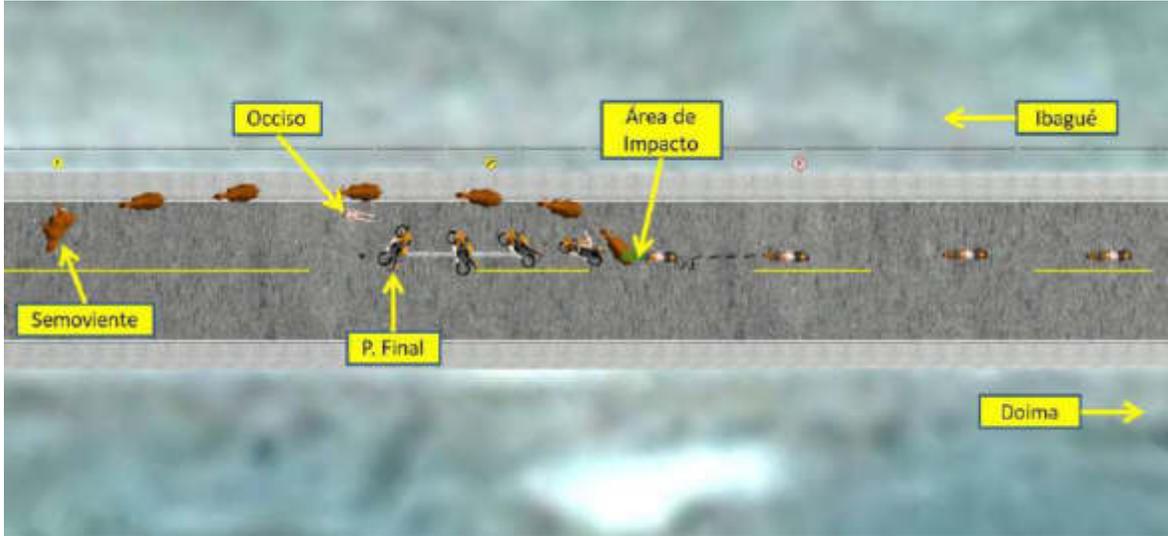
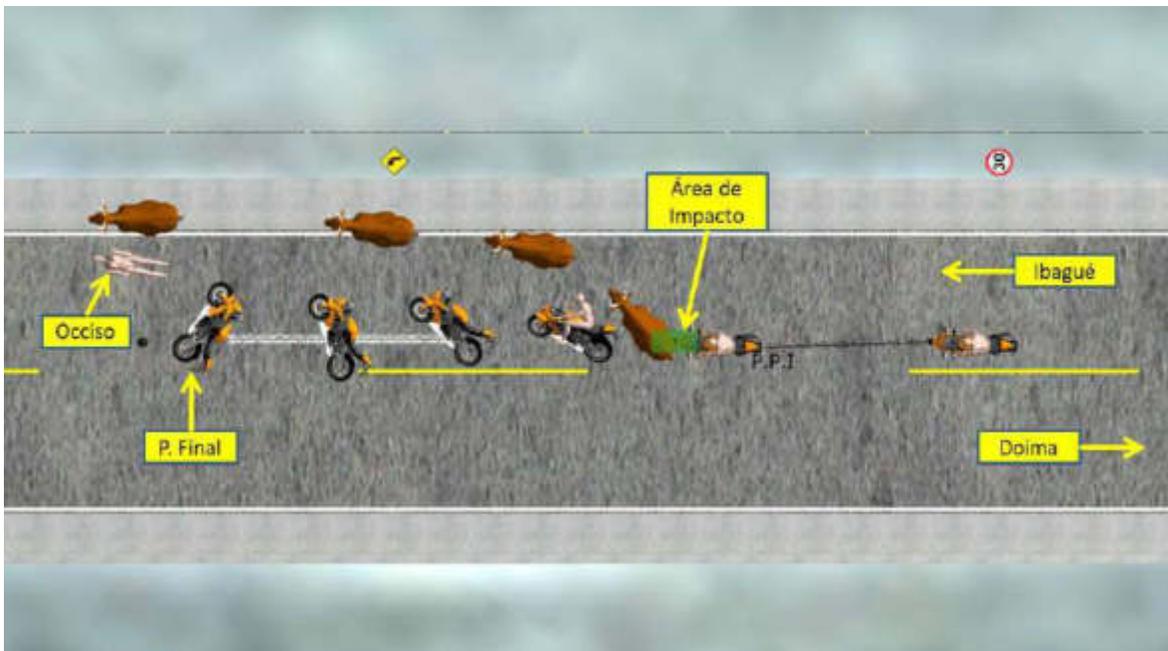
IMAGEN No. 19: En estas imágenes, vista en planta se observa la secuencia del siniestro, nótese el sentido de desplazamiento del vehículo, el desplazamiento del semoviente (izquierda a derecha), así como el área de impacto de color verde y el movimiento hasta sus posiciones finales.

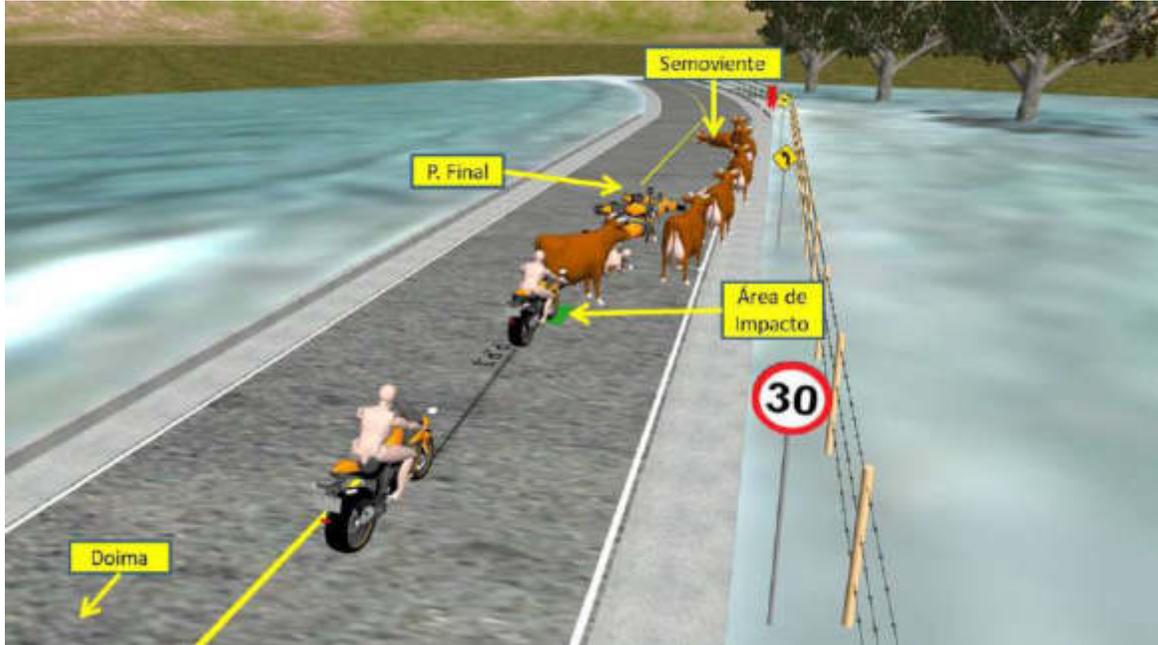
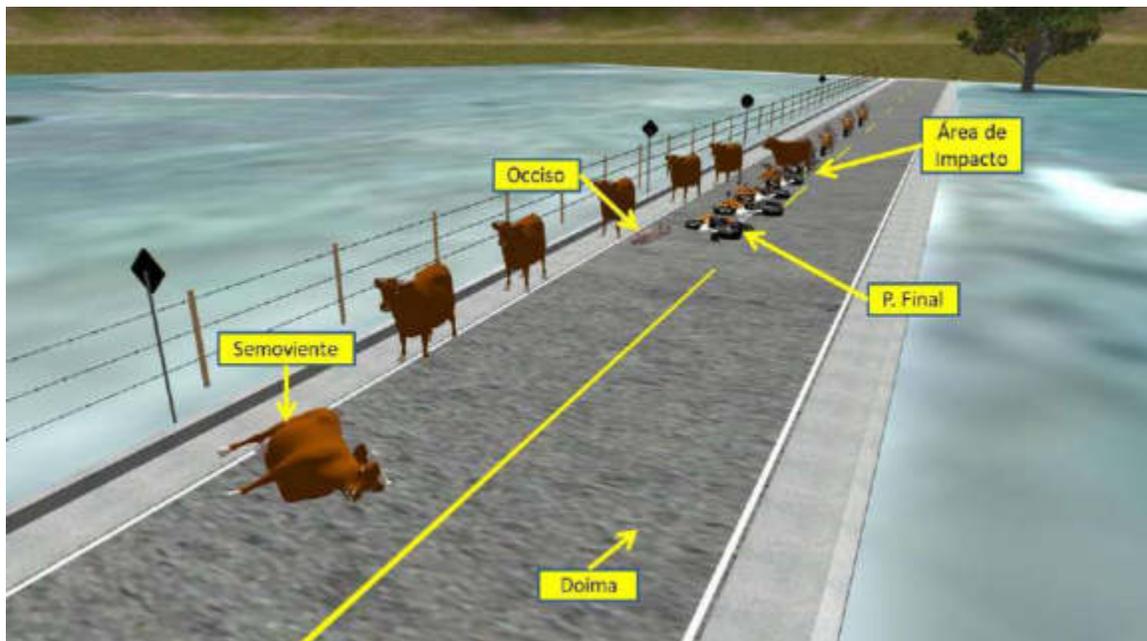
IMAGEN No. 20: En estas imágenes en 3D se aprecia la secuencia del siniestro, nótese el sentido de desplazamiento del vehículo, el desplazamiento del semoviente (izquierda a derecha), así como el área de impacto de color verde y el movimiento hasta sus posiciones finales.
