Ref.: Verbal de RCE de CIELO ASTRID OSORIO CIFUENTES
Contra: RADIO TAXI AEROPUERTO S.A. y Otros
Radicado: 110013103036-2022-00233-00
Traslado Llamamiento en Garantía: FABIÁN RODRÍGUEZ ABRIL

INFORME TÉCNICO - PERICIAL DE RECONSTRUCCIÓN DE ACCIDENTE DE TRÁNSITO R. A. T[®] 2

INFORME No. 190829608

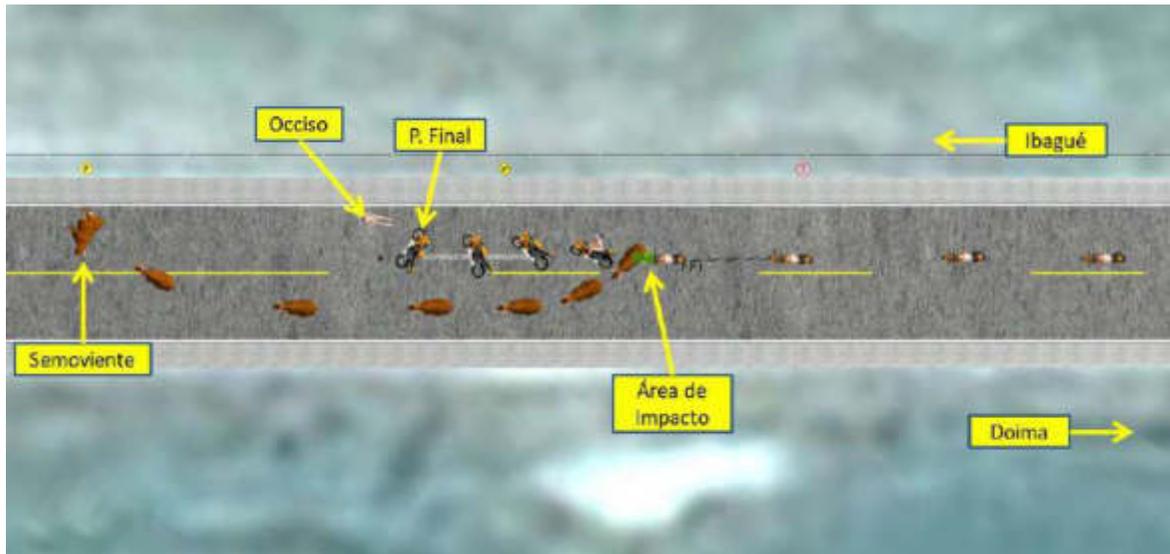
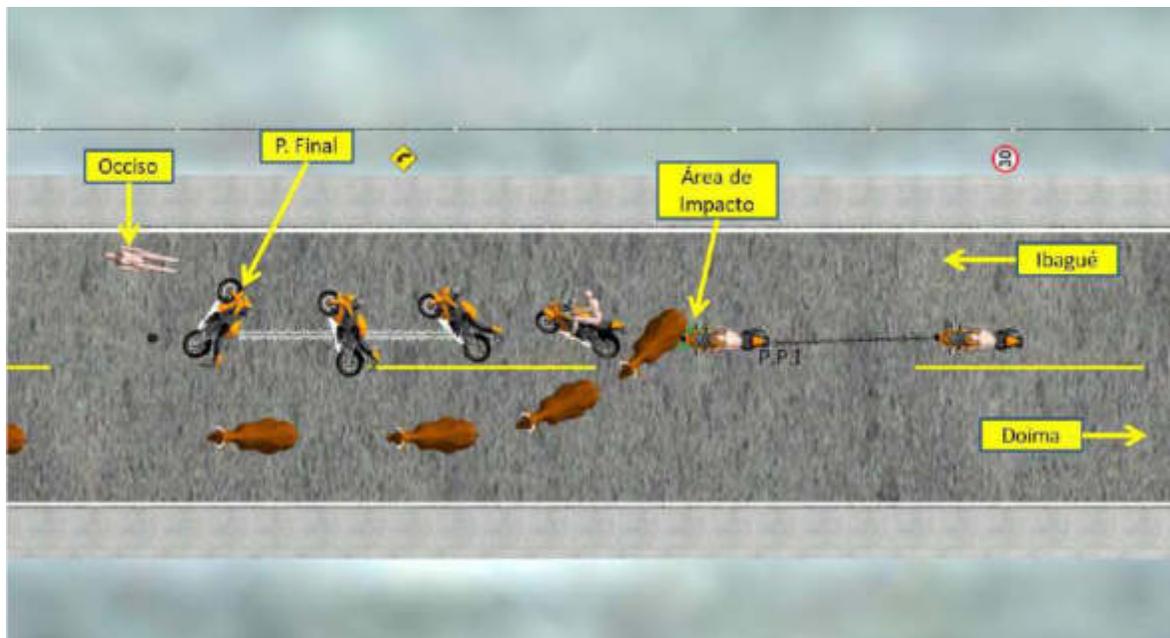
IMAGEN No. 21: En estas imágenes, vista en planta se observa la secuencia del siniestro, nótese el sentido de desplazamiento del vehículo, el desplazamiento del semoviente (derecha a izquierda), así como el área de impacto de color verde y el movimiento hasta sus posiciones finales.

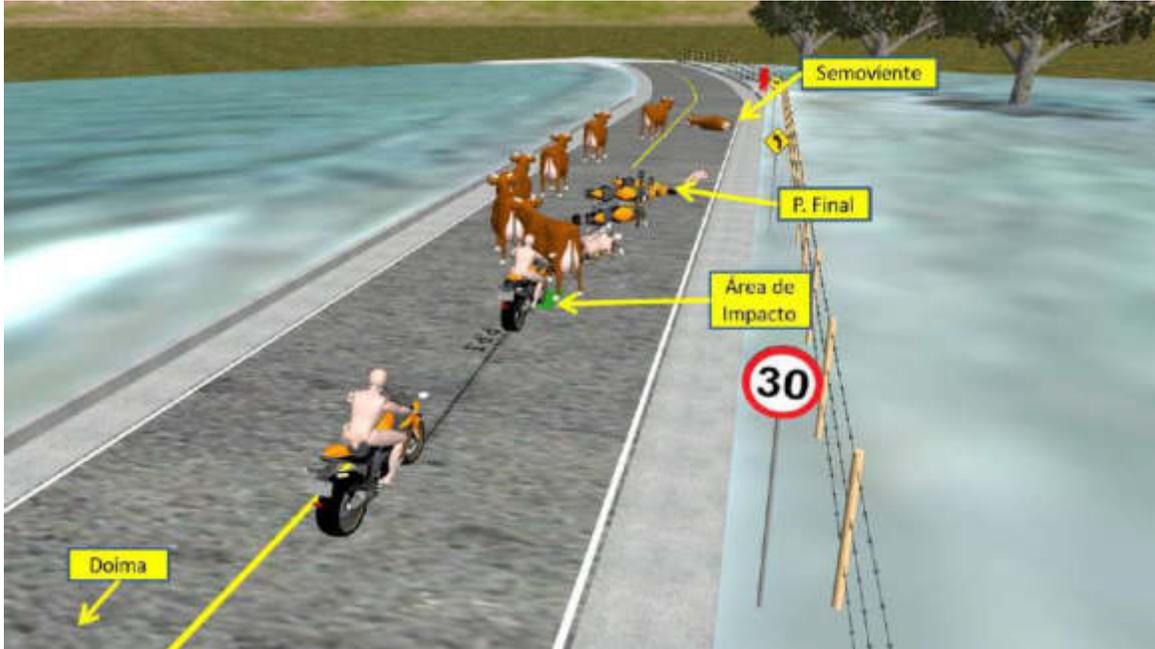
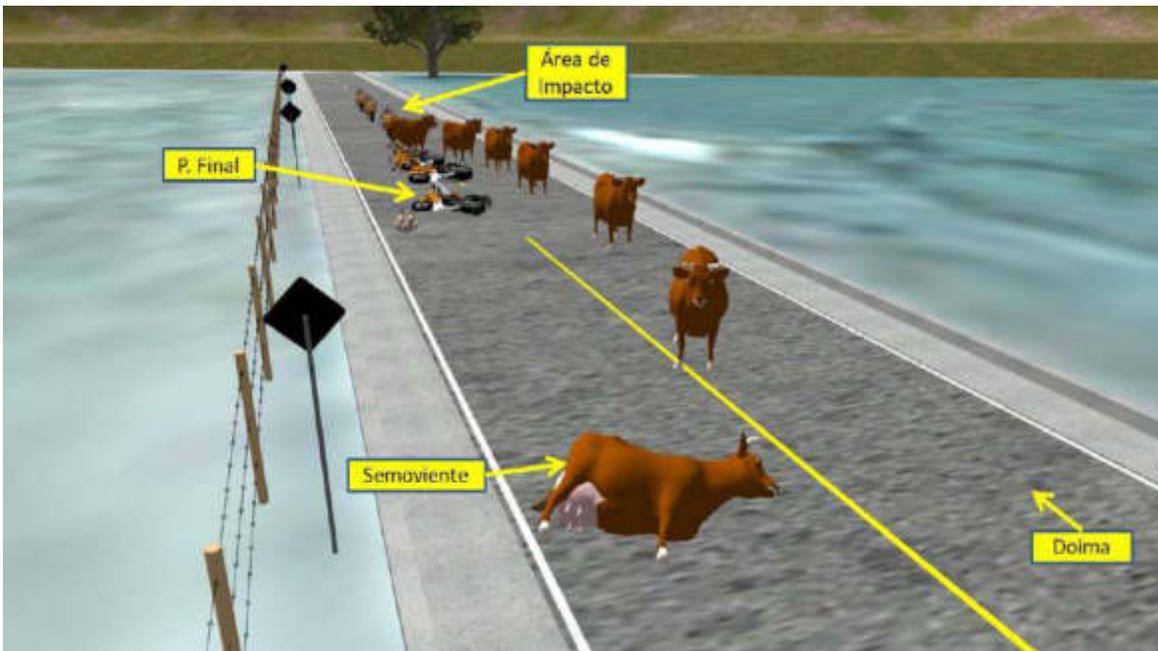
IMAGEN No. 22: En estas imágenes en 3D se aprecia la secuencia del siniestro, nótese el sentido de desplazamiento del vehículo, el desplazamiento del semoviente (derecha a izquierda), así como el área de impacto de color verde y el movimiento hasta sus posiciones finales.

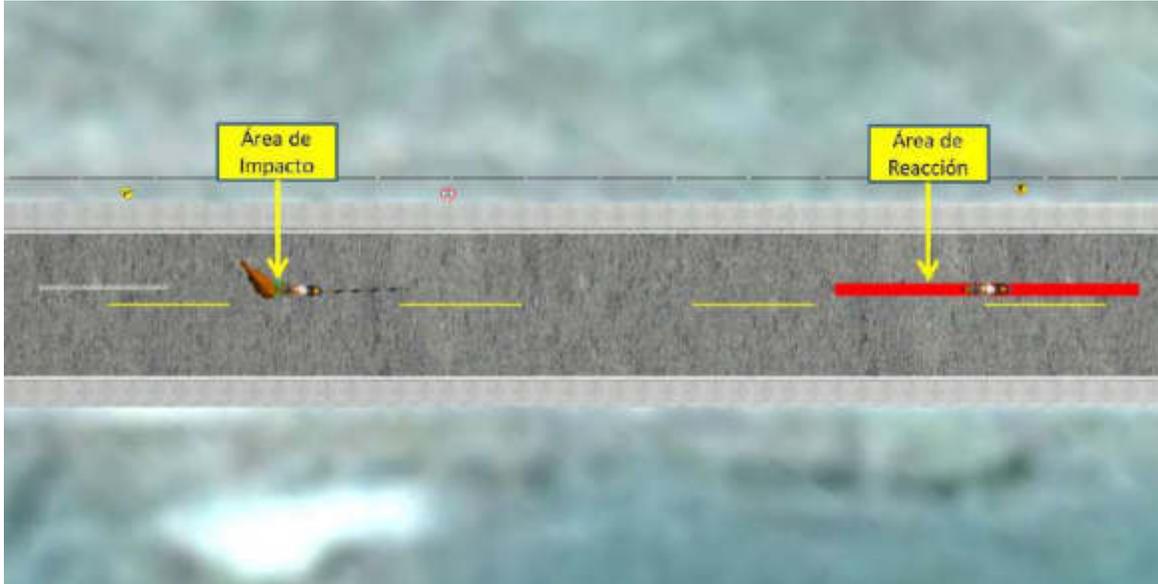
IMAGEN No. 23: En esta imagen vista en planta se aprecia el área de reacción de color rojo, así como el área de impacto de color verde.

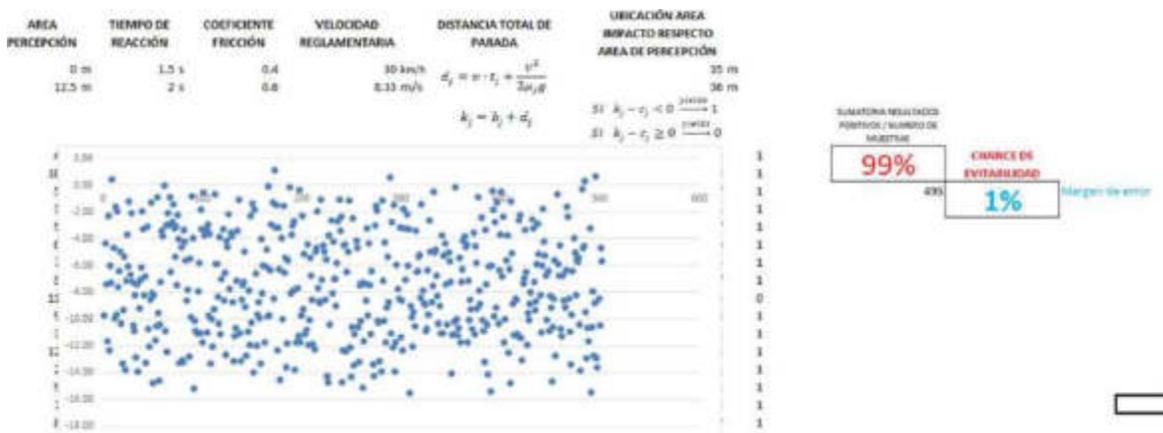
IMAGEN No. 24: En esta imagen se observa que el porcentaje de evitabilidad que tendría el conductor del vehículo No. 1 (Motocicleta) es de 99% si se desplaza a 30 km/h al momento de percibir el riesgo sobre la calzada.
