**Contestación demanda Expediente No. 110013103 005 2021 00511 00 - mayo de 2022**

Ref.: Proceso Declarativo promovido por **MARIA ANGELA ALARCON TOSCANO** contra **PEDRO ALEXANDER ALVAREZ**.

Expediente No. 110013103 005 **2021 00511 00**

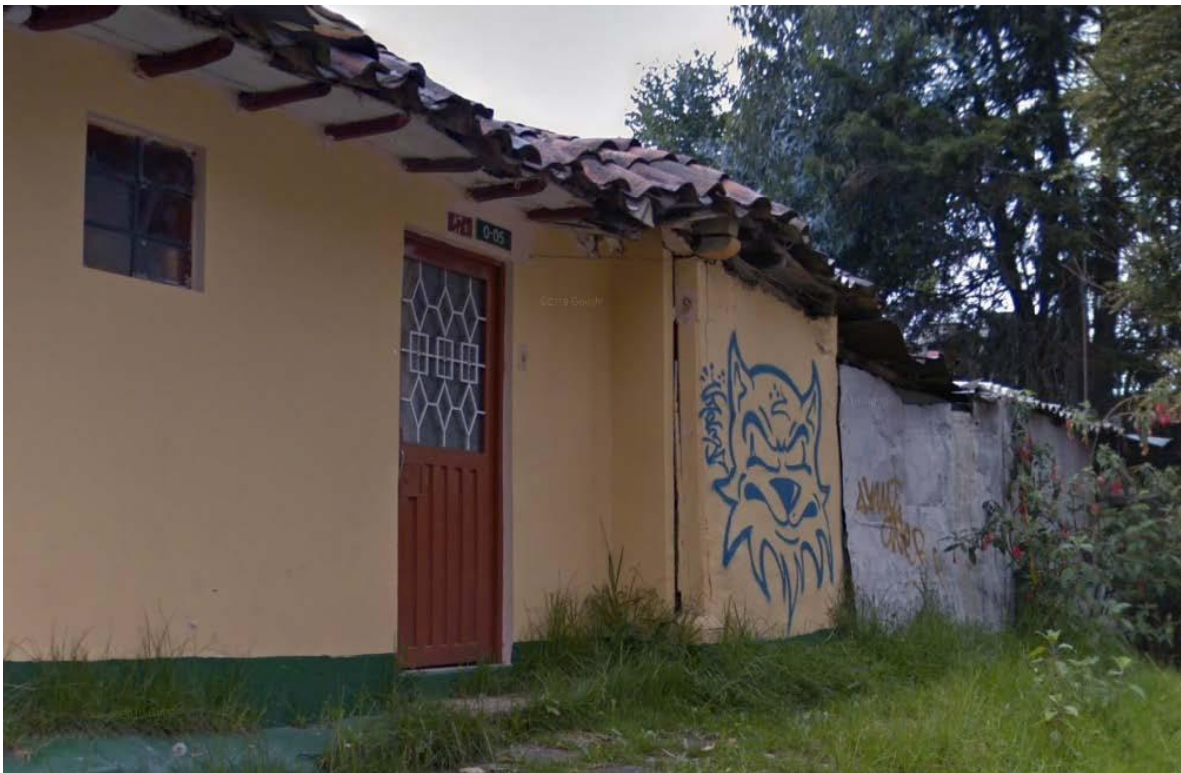
Fotografía satelital de febrero de 2018, (GOOGLE MAPS) en esta fecha no se había iniciado la construcción vecina.

La edificación ya presentada el desprendimiento que se habla en el informe y eso se da por falta de mantenimiento.

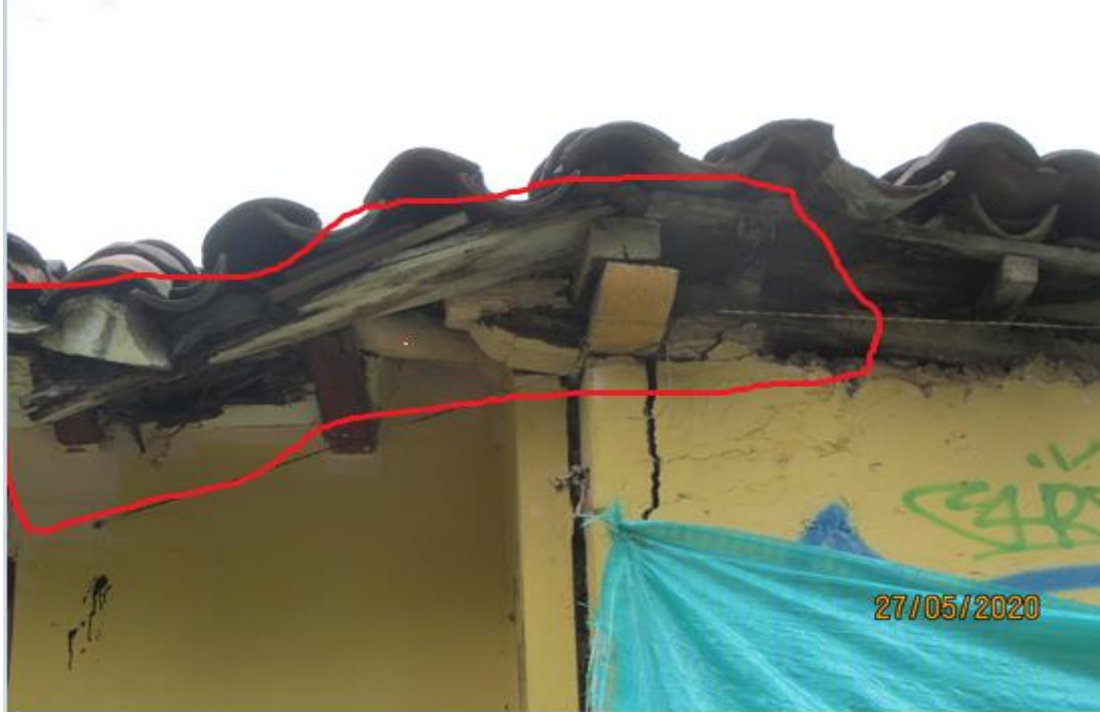
La fotografía anexada a continuación, nos muestra el deterioro de la cubierta por falta de mantenimiento.

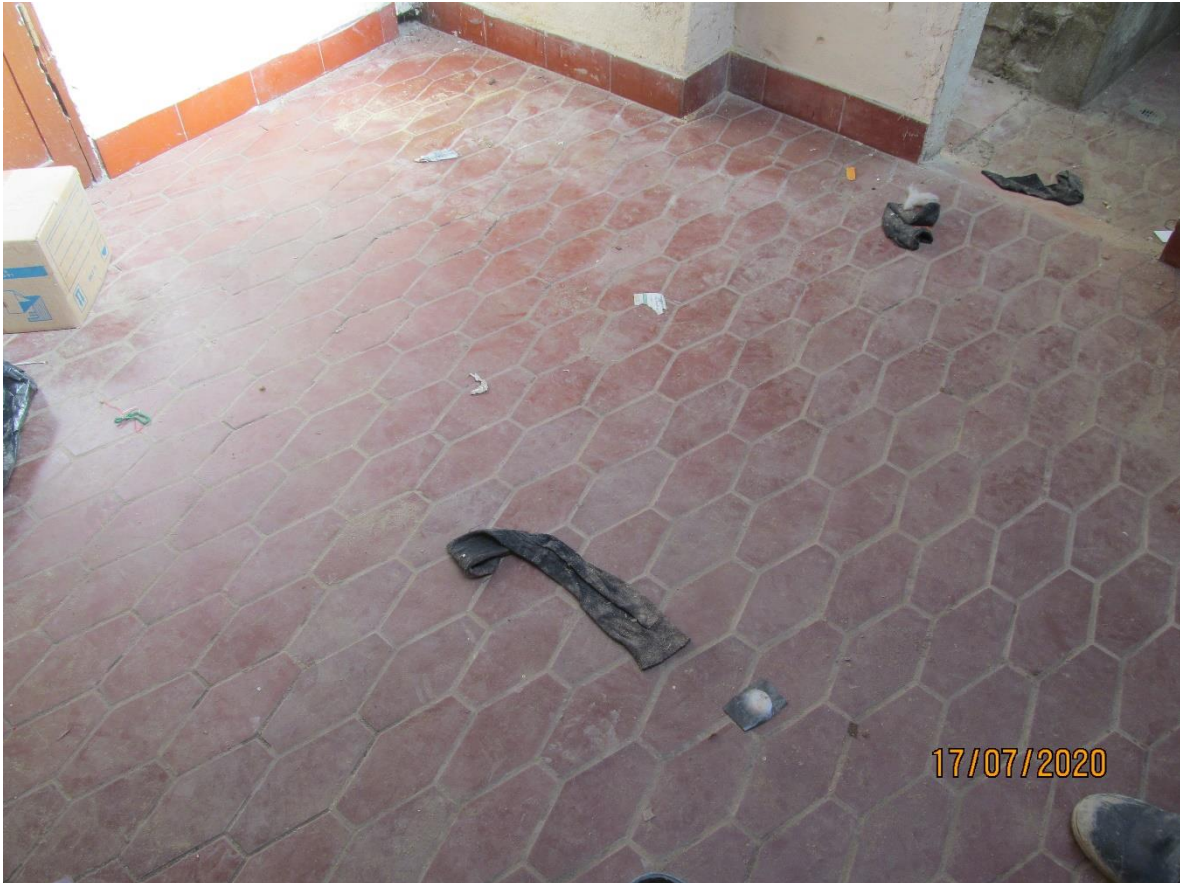
Cuarto, de la casa de la demandante a la cual tuvimos acceso y allí se demuestra que el acabado no es mineral rojo como se indica en el informe de la oficina de gestión.

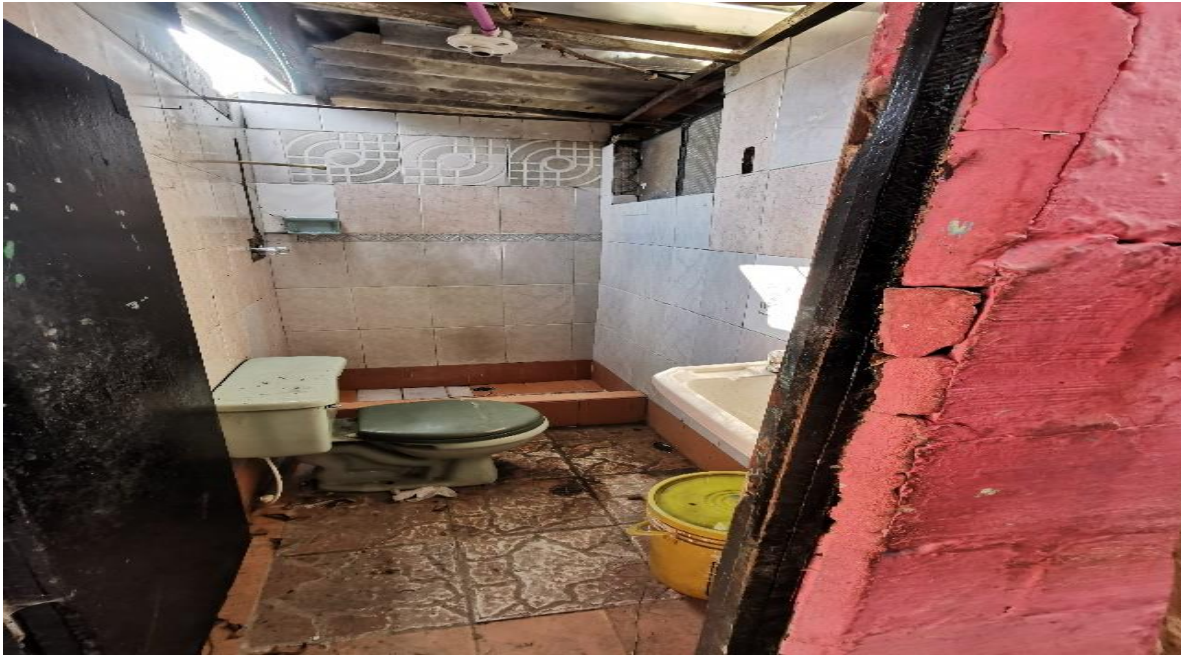
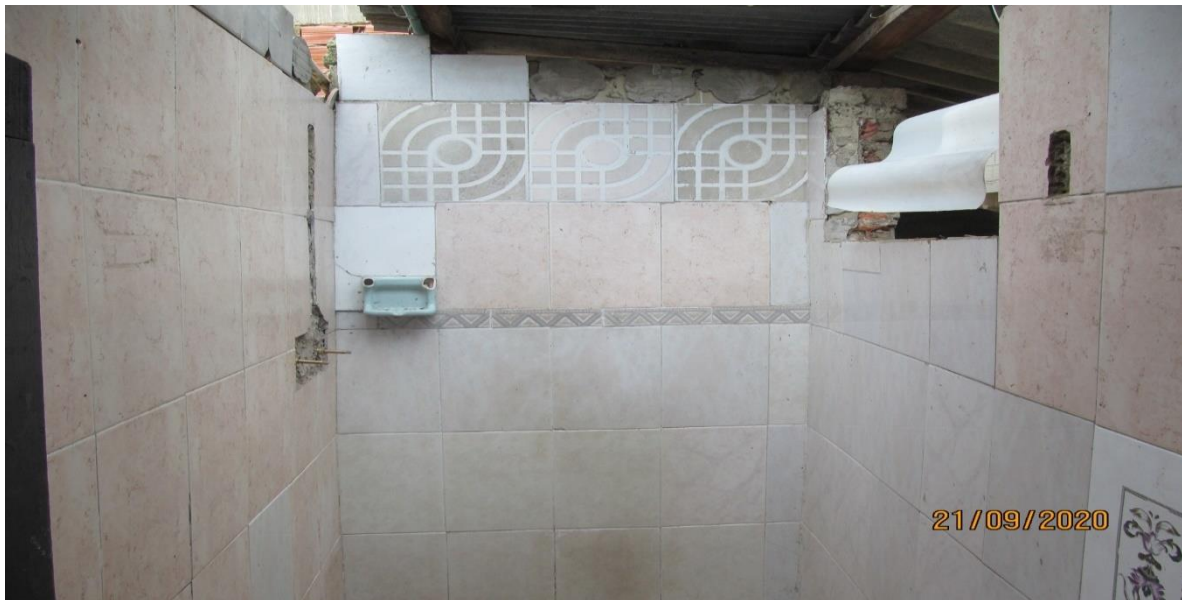
A pesar de que el baño se encuentra construido con sobrantes de construcción en sus muros, ni el piso se aprecian las grietas enunciadas en el informe.

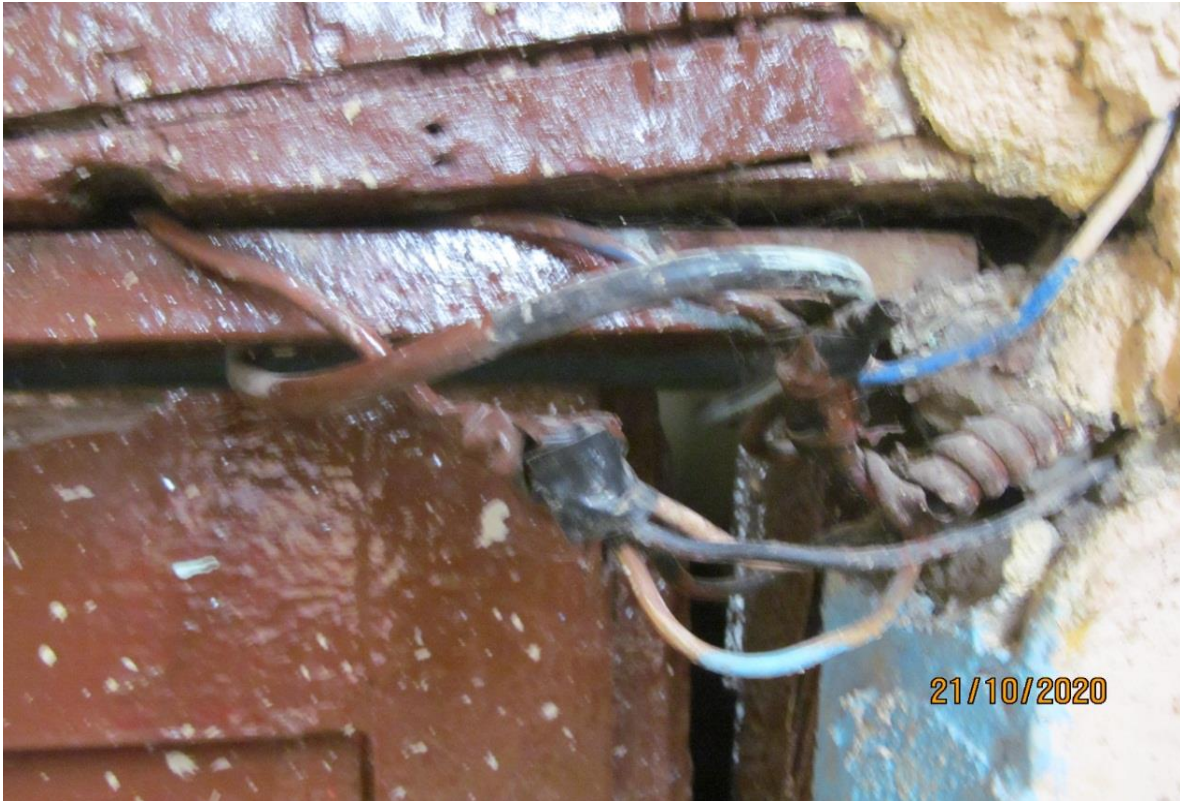
Confinamiento estructural de la unidad de vivienda de la Demandante, lo que se aprecia en la fotografía nada tiene que ver la construcción vecina.

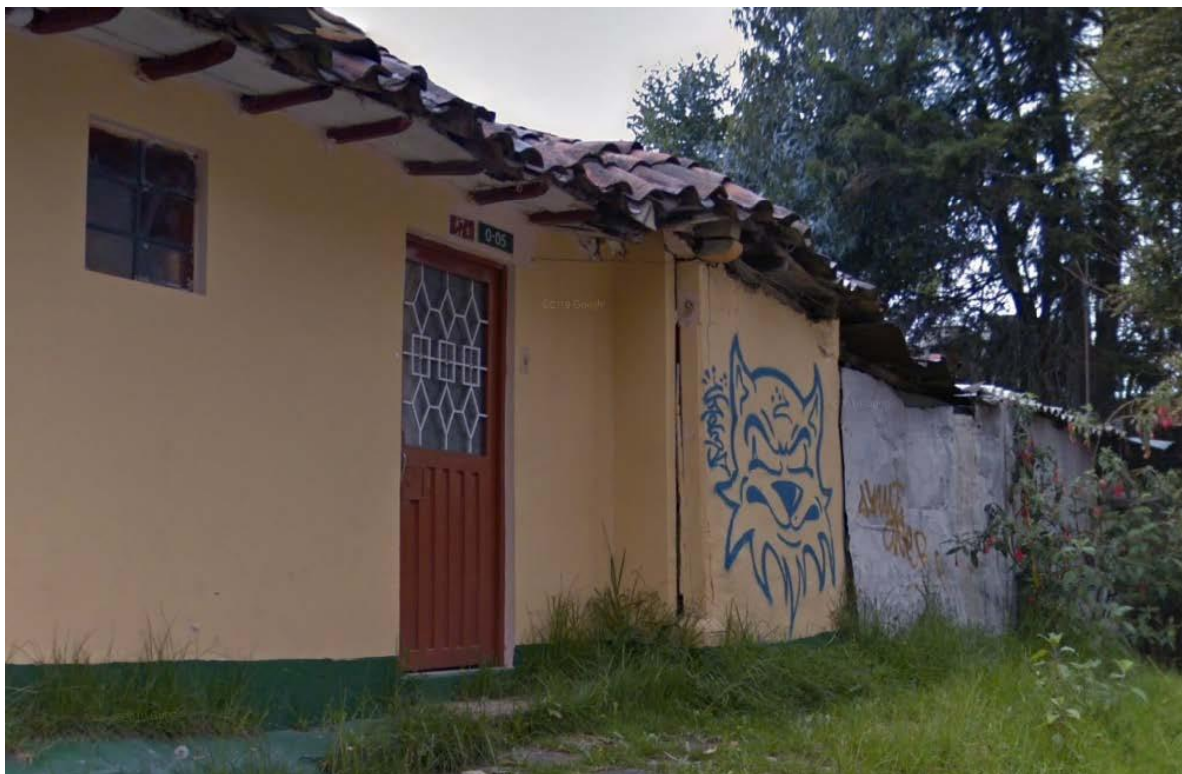
No.2.- La foto satelital de 2018, nos muestra el desprendimiento piso – techo de la columna, sobre la fachada del costado norte de la edificación de la Calle 12 F No. 0 -05

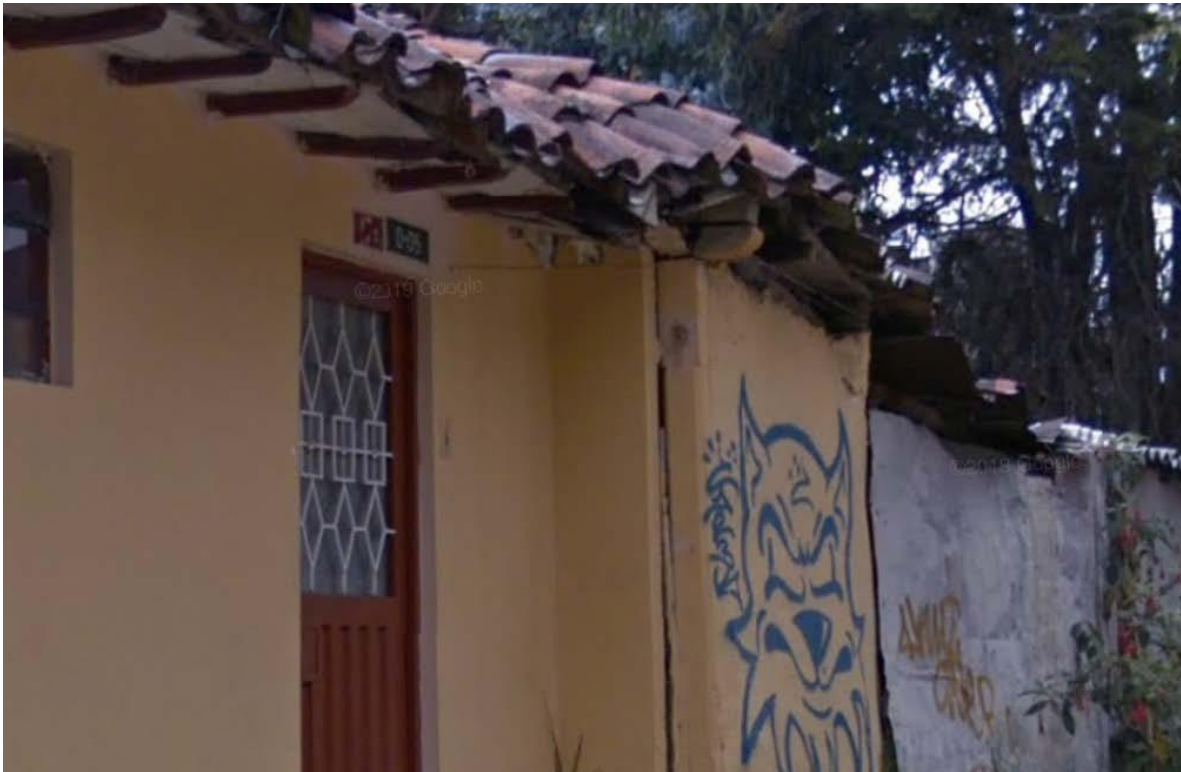
No. 3.- Foto satelital de 2018, nos muestra el deterioro del alero, sobre la fachada del costado norte de la edificación de la Calle 12F No. 0-05

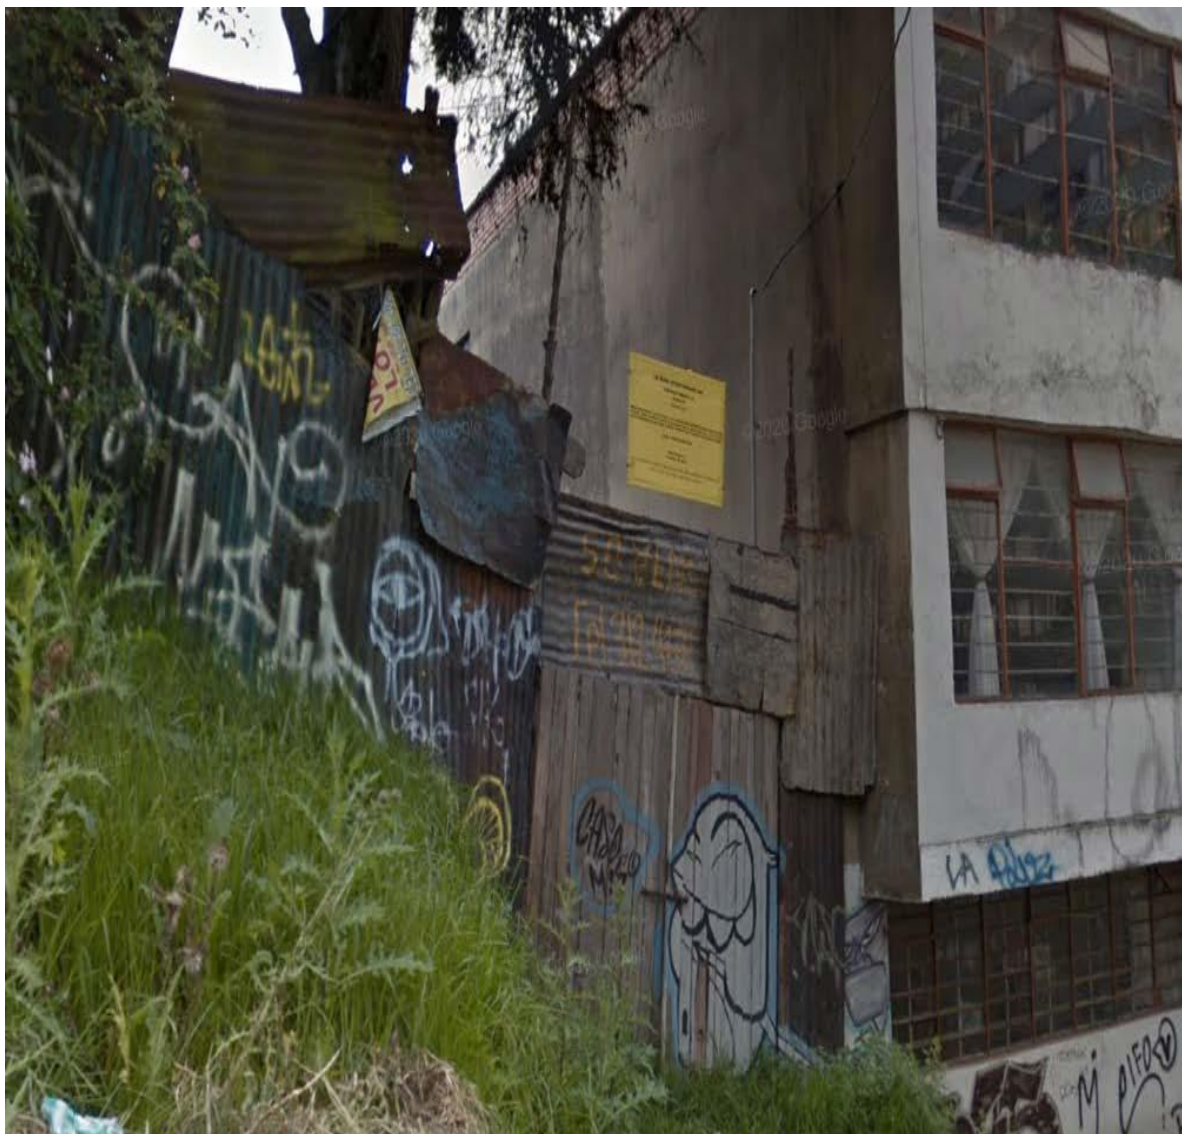
No. 4.- La fotografía nos muestra el estado del inmueble circunvecino al predio de propiedad de mi representado en el 2018.

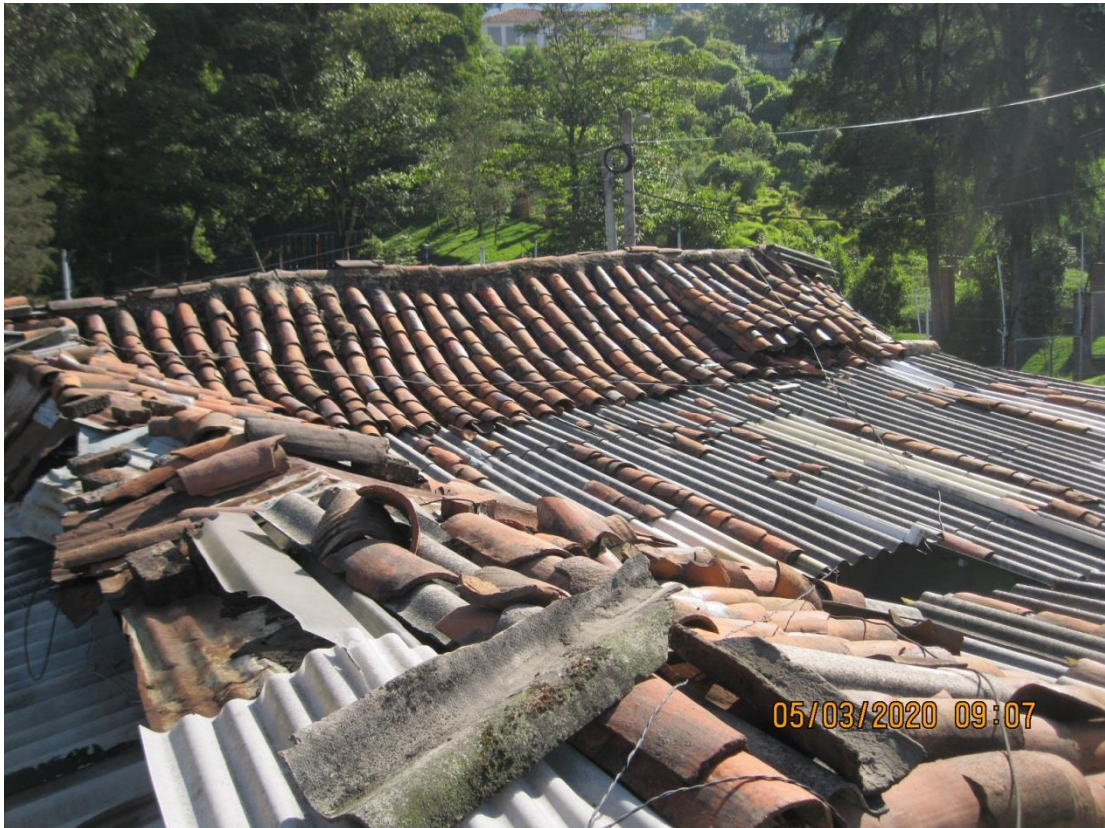
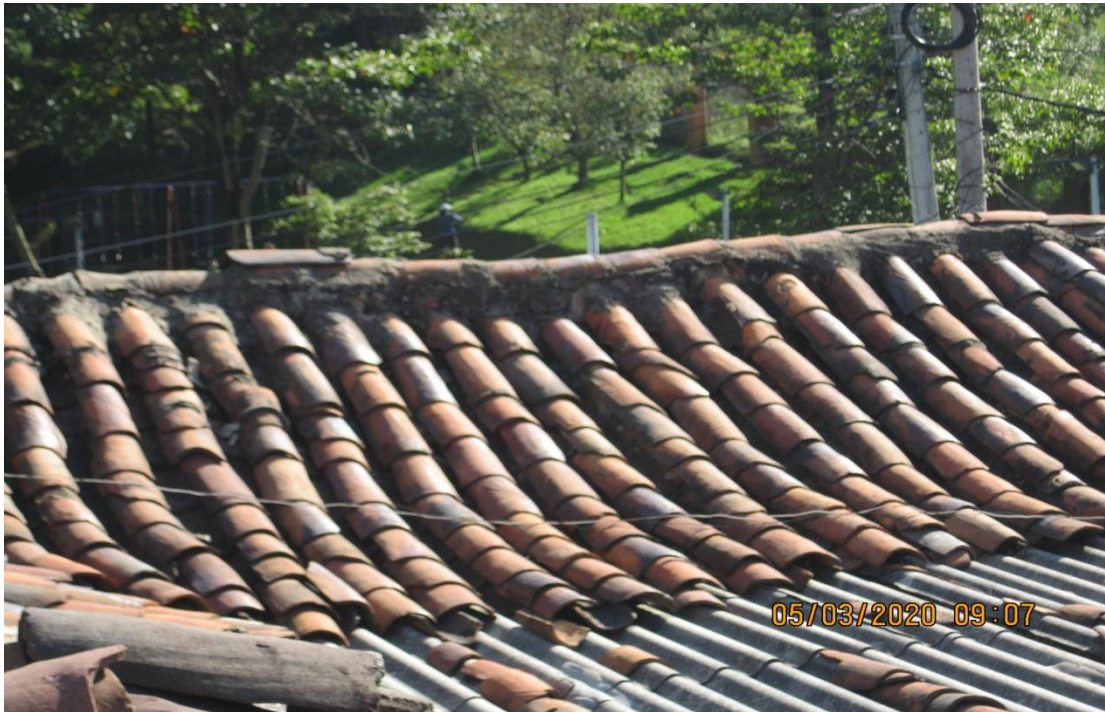
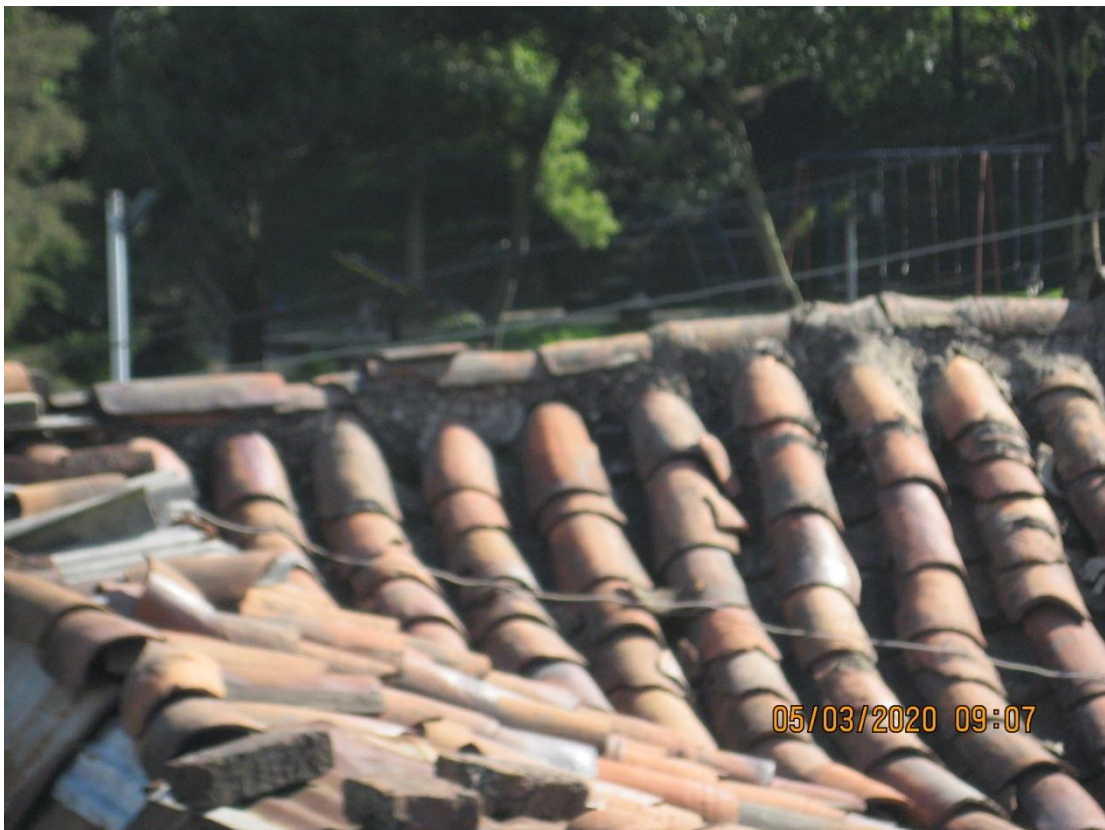
Estado inicial de la cubierta.

La casa presenta una cubierta a dos aguas, con teja de barro. En las tres anteriores fotografías se observa el estado actual de la cumbrera sin ningún tipo de fisuras, fracturas o grietas lo que nos lleva afirmar que dicha cubierta no ha sido sometida a tensiones diferentes a las contempladas en su construcción inicial.

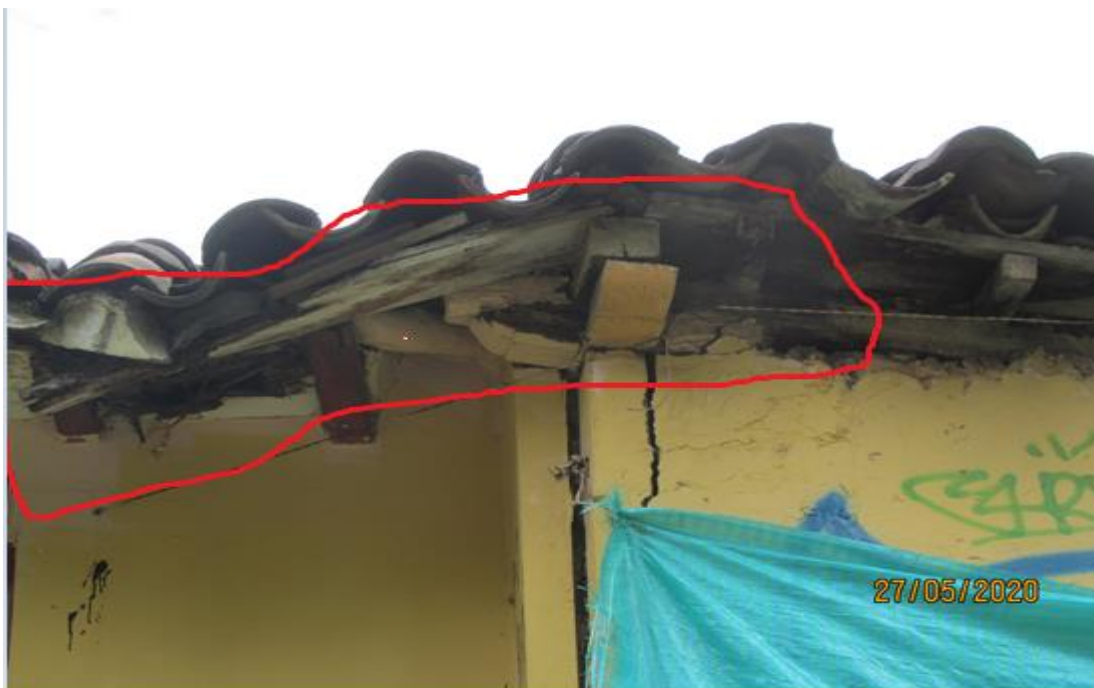
El problema de la cubierta es su edad y la exposición inevitable a los agentes ambientales; razón para que sus elementos que la conforman se hayan ido deteriorando y la absoluta falta de mantenimiento.

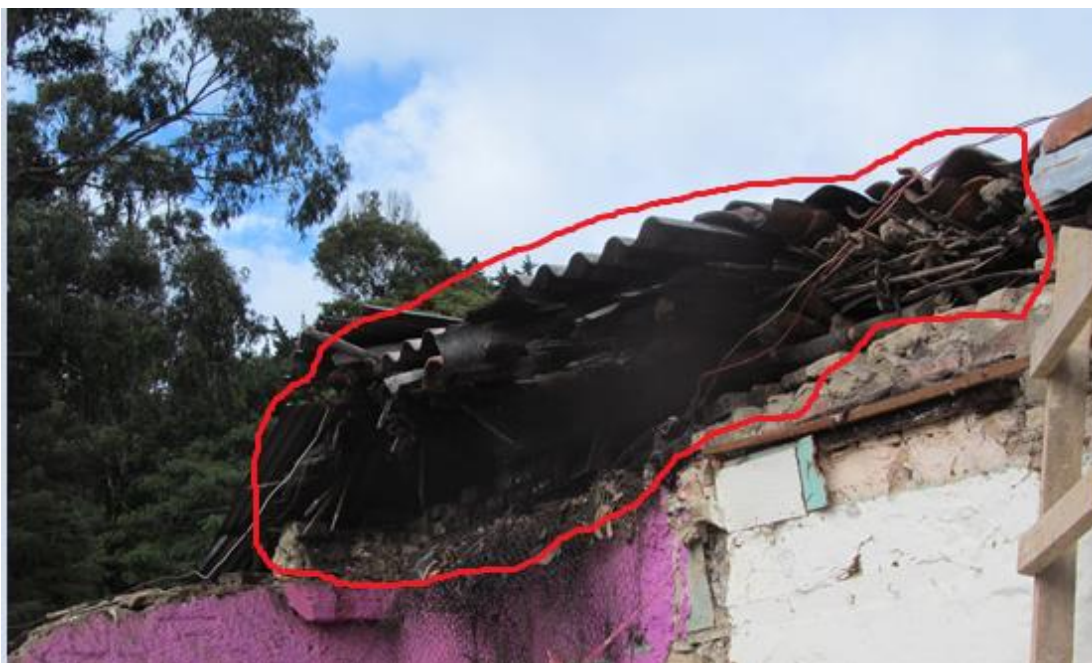
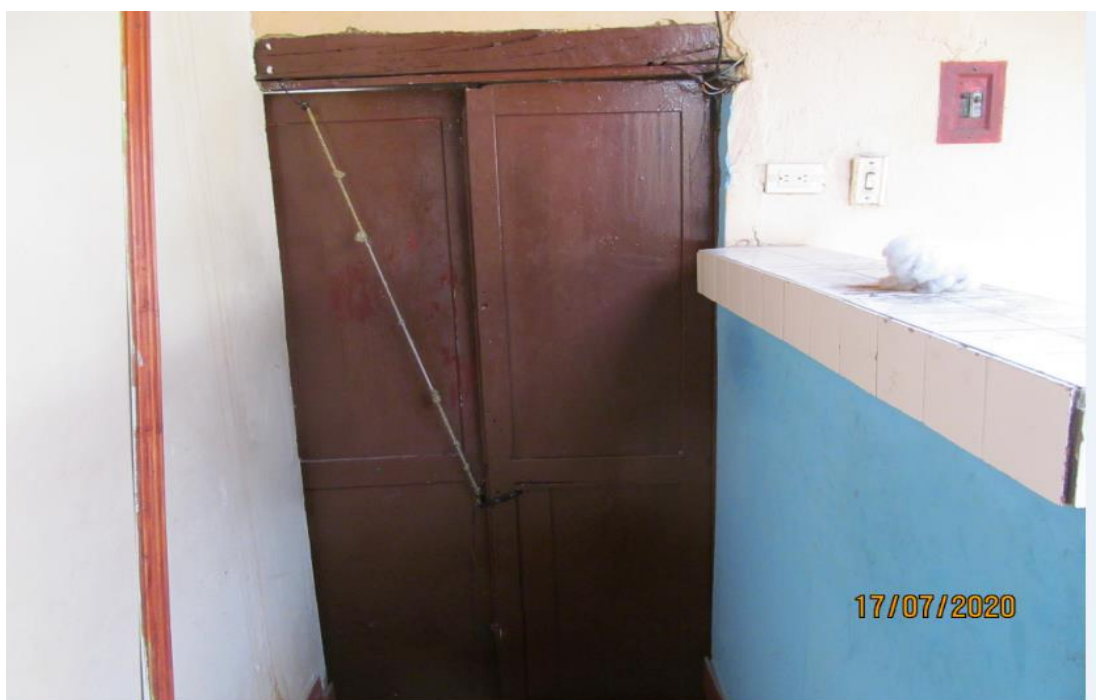
Estado inicial de los muros, donde nuevamente no se aprecian fisuras, fracturas o grietas en el acabado de los mismos.

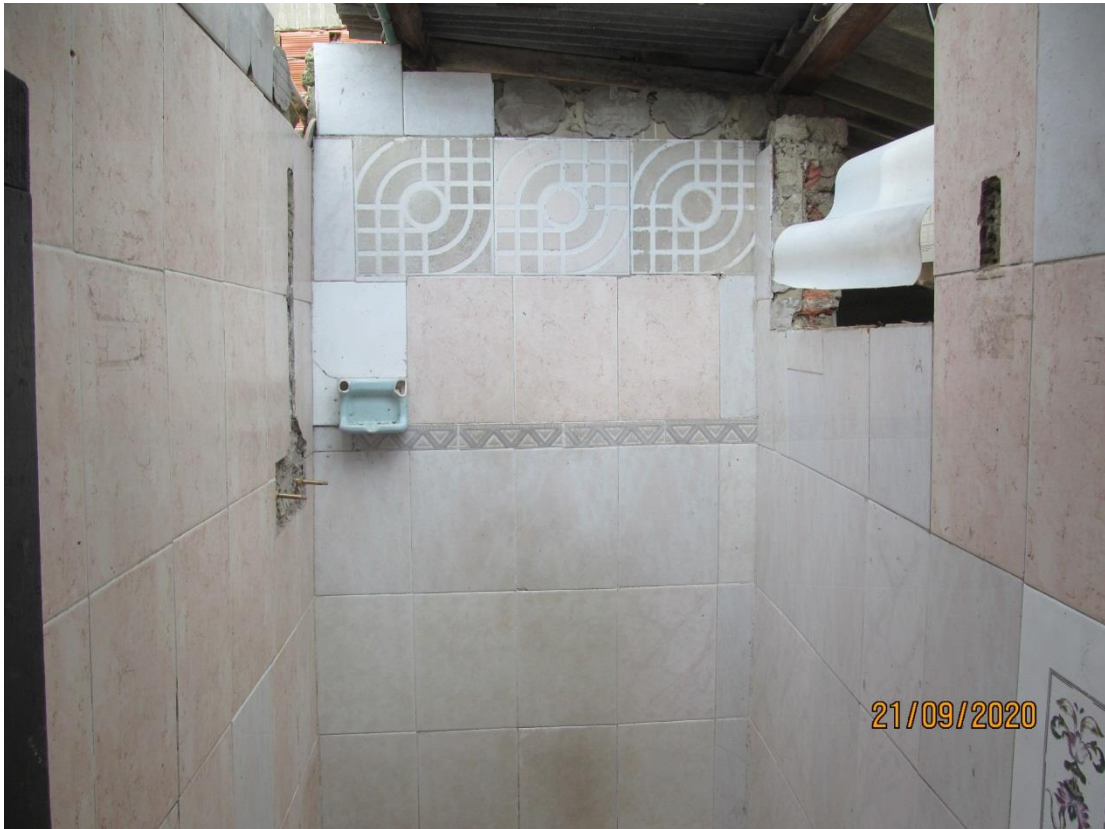
Baño enchapado con sobrantes de Obra.

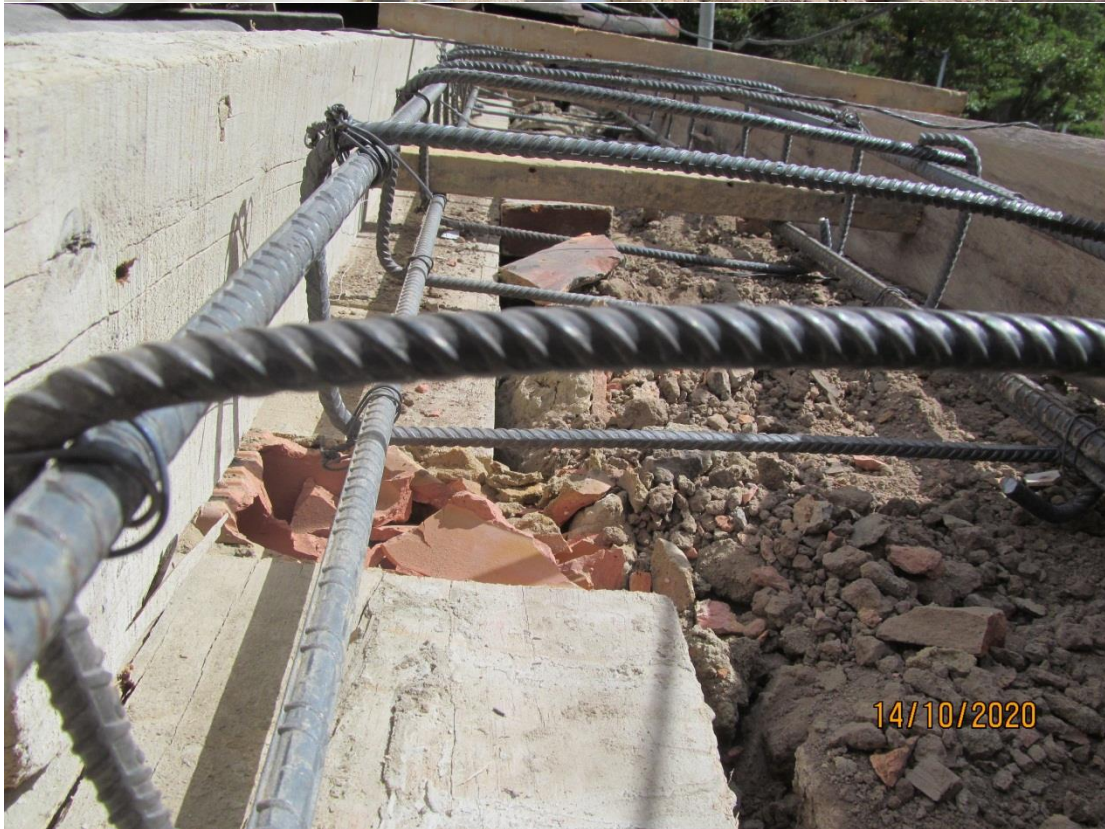
A continuación se muestran los componentes estructurales realizados, y que la edificación no contaba con ellos.

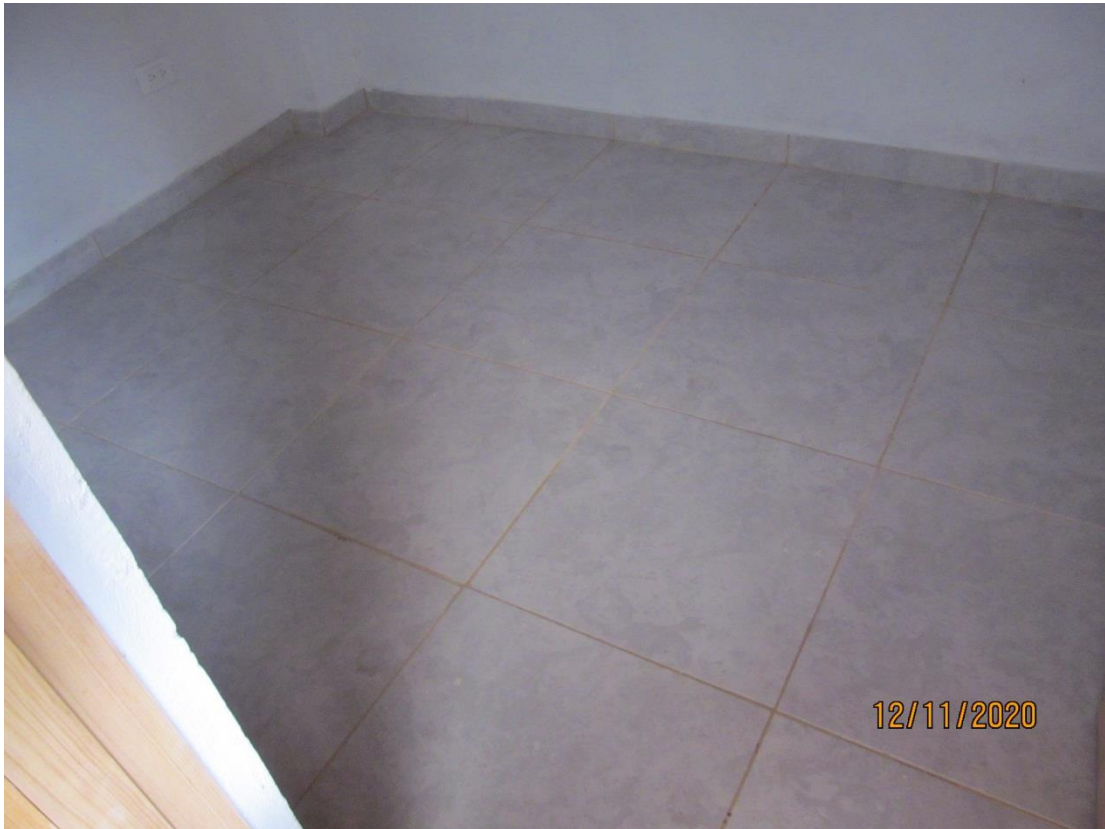
Cerámica en la alcoba que reconstruyo la administración de la obra.

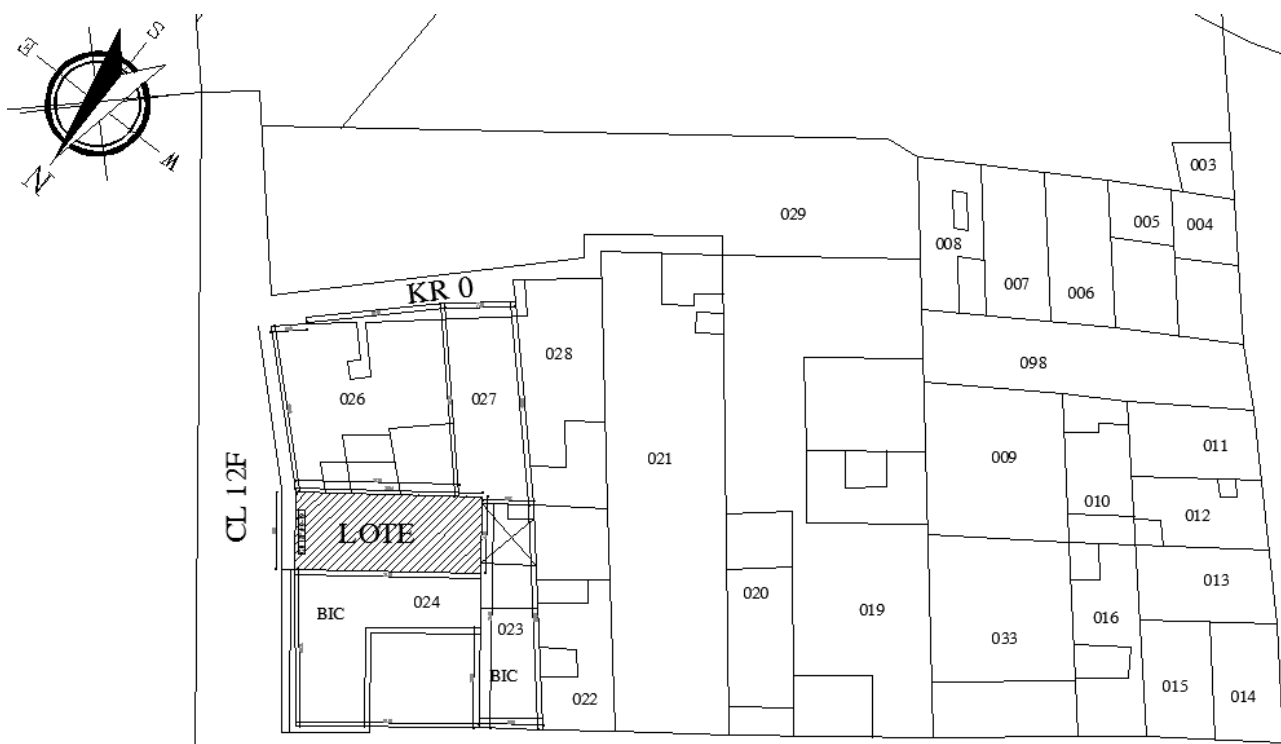
**Figura 2–Ubicación local del proyecto**

El edificio será uno de cuatro pisos de altura y sótano, construido en estructura convencional de pórticos en concreto reforzado y cubierta plana. Estructuralmente se tienen 6 ejes principales en el sentido largo y 3 en el sentido transversal.
