## contestación de la demanda

**Ref. Proceso 2020-0002 - Verbal**

**Dte. CONJUNTO RESIDENCIAL TORRES DE FENICIA P.H.**

**Ddo. IMPERMET LTDA.**

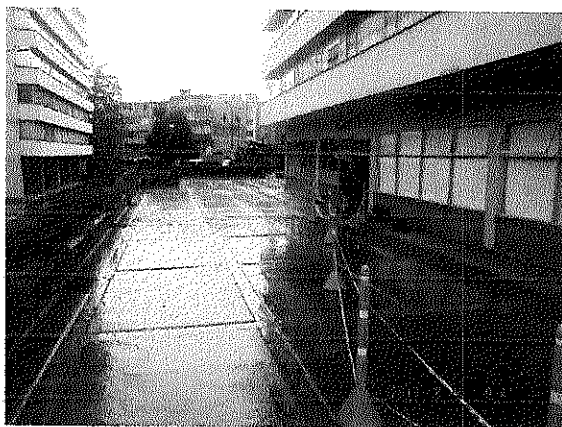
2km Prueba de agua torre B

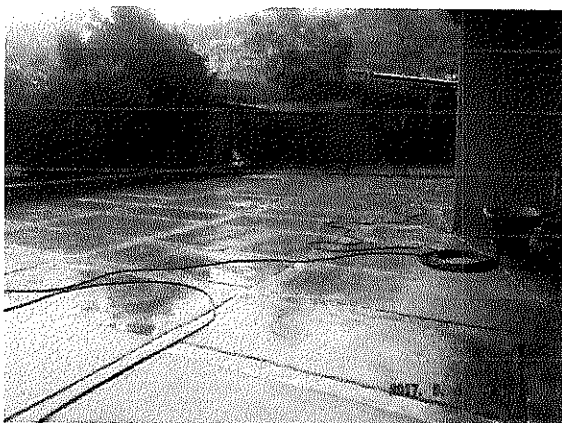
2km prueba de agua Torre B

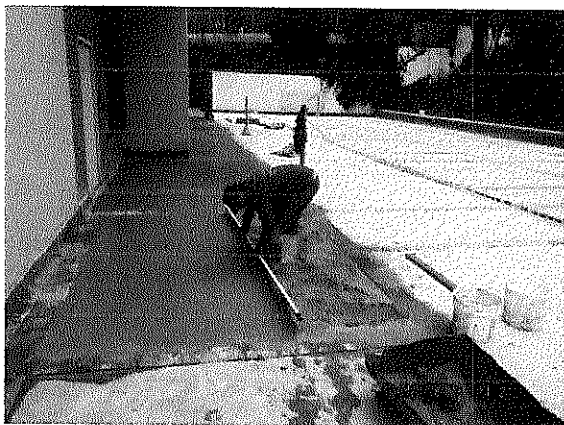
Instalación Sikalisto piso Torre B costado sur

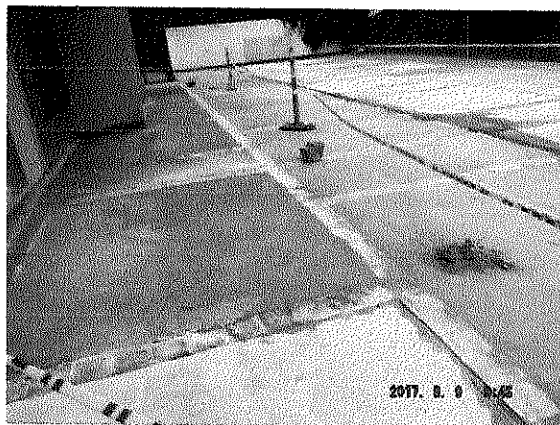
Fraguado de Sikalisto piso

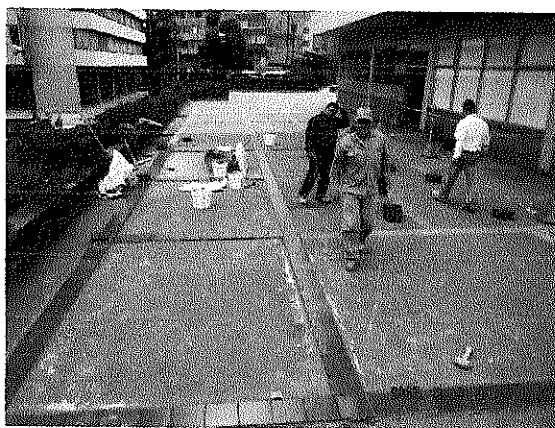
Instalación tablón Cúcuta

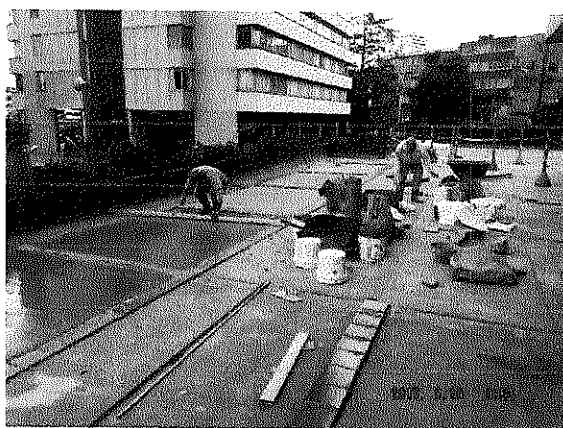
Instalación de Sikalisto piso y tablón.

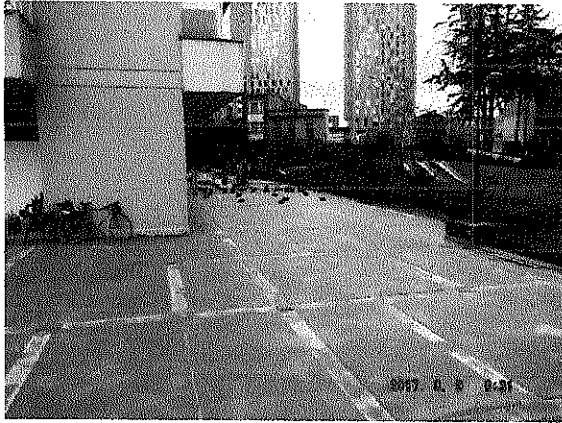
Aplicación de 2km

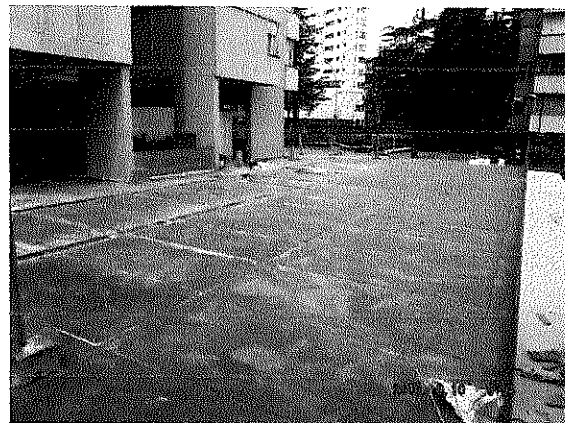
Aplicación de 2km y instalación de tablón,

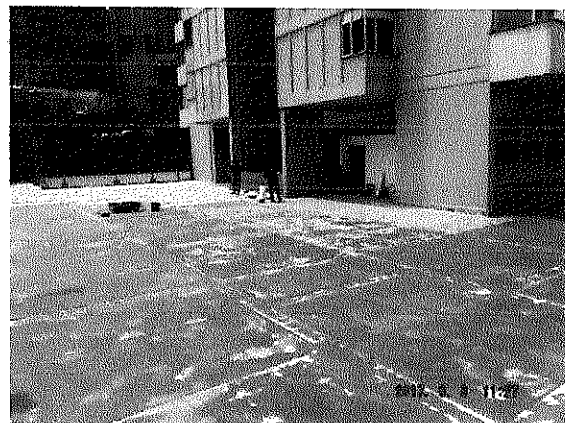
Instalación de tela poliéster sobre 2km.

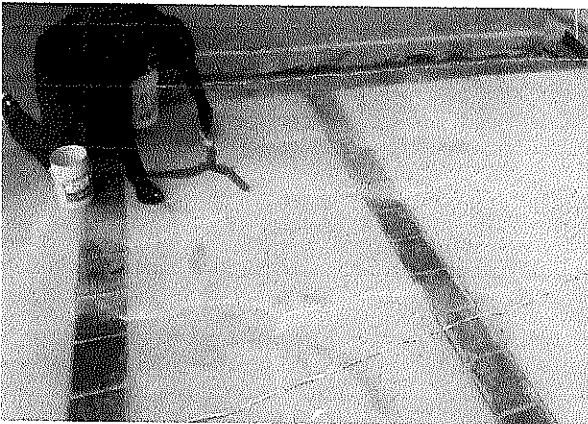
Tratamiento de Fisuras

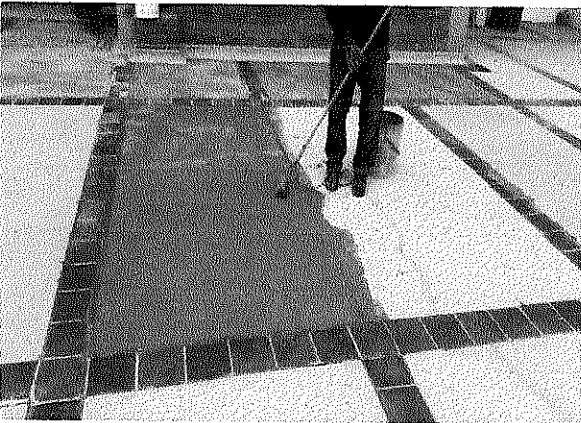
Aplicación de PVA, fijamix y cemento

Reparación  
Fisuras

- 128) Octubre 23 de 2017  
 Respuesta de la notación # 125, se realiza la aplicación del producto de PVA, fijante y cemento debido a que Impermet está rematando las áreas para poder entregar, debido al fisuramiento en las placas se hicieron unas muestras en el costado norte de la torre B el 21 de septiembre de 2017 que has el día de hoy siguen igual, a esto debido que su complemento nos queda a dar una mayor adherencia y resistencia. Por lo cual nos llevo a aplicar el producto y no nos siguieron generando fissuras nuevas.

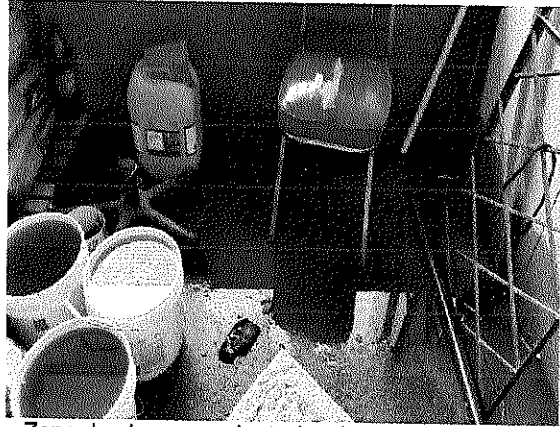
Zona de almacenamiento (no impermeabilizada)

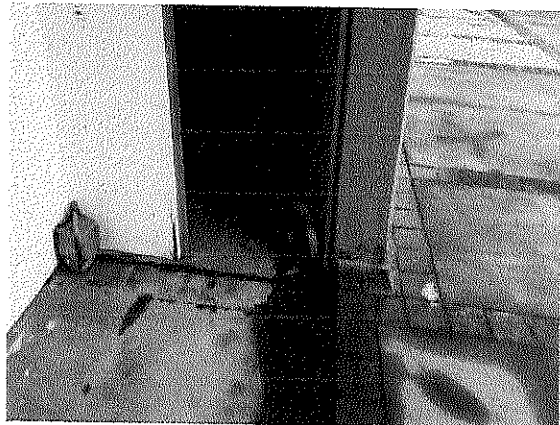
Oficina de campamento (sin impermeabilizar)

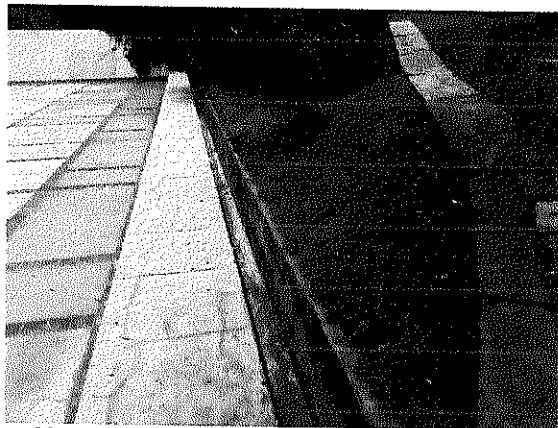
Muros de canal y canal sin impermeabilización  
No esta dentro de las áreas contratadas

↓  
Zonas sin impermeabilización  
que generan goteras por capilarización

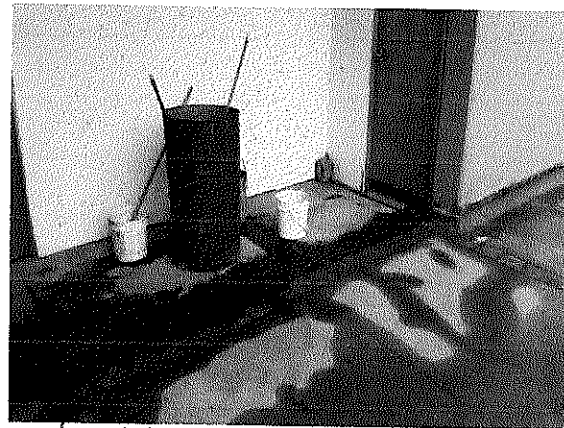
Area sin intervenir, es adicional y se espera autorización y medidas para realizarse al final

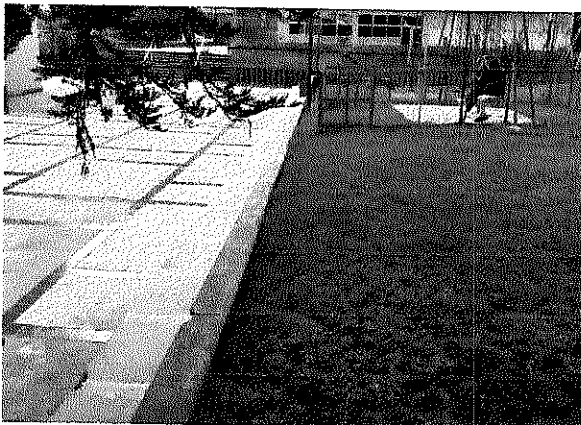
Muros de contención sin tratamiento de impermeabilización, no incluido dentro del contrato ni los adicionales, resume agua por las jardineras y zonas verdes

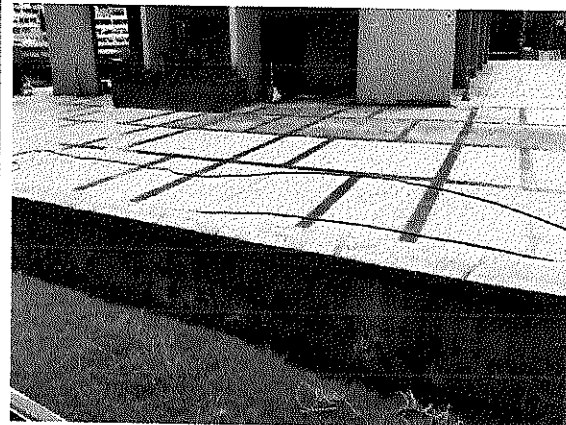
Continuación de la explicación respecto a los muros de contención de jardineras y zonas verdes

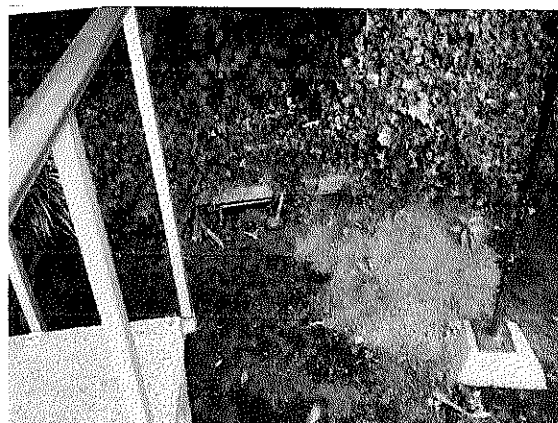
Zona verde con respiradero hacia parqueadero No 14, rebosa de agua y cae dentro de la zona vehicular

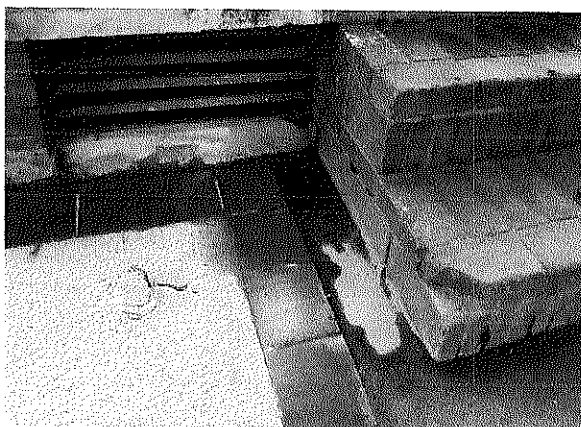
Muro limitante de escorrentía de agua, hace que rebose hacia la rejilla y caiga en los parqueaderos
