PROCESO: VERBAL DE RESPONSABILIDAD CIVIL EXTRA CONTRACTUAL
DEMANDANTES: MARINELLA BERMÚDEZ CASTILLO Y OTROS.
DEMANDADOS: LEASING BANCOLOMBIA S. A Y OTROS.
RADICADO No. 2001131890022016-00508-03
ASUNTO: SUSTENTO RECURSO DE APELACIÓN

ALBERTO JOSÉ OVALLE BETANCOURT, identificado como aparece al pie de mi firma, actuando en representación de los demandantes, en esta oportunidad me dirijo a usted para sustentar el recurso de apelación interpuesto contra el fallo de primera instancia.

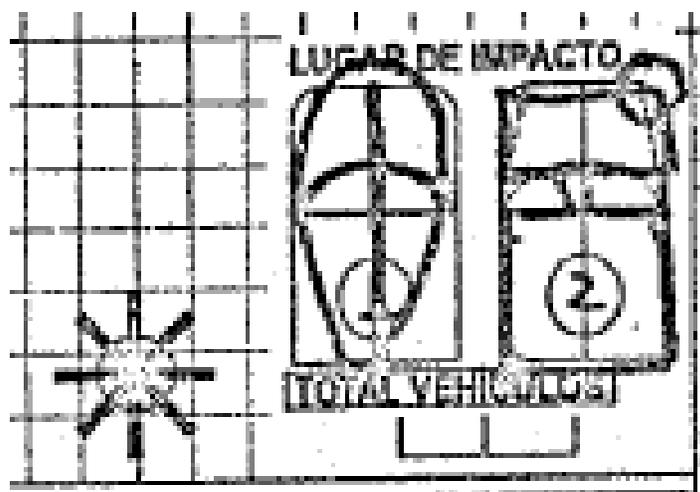
Al respecto, el Informe Policial de Accidente de Transito # 1295204 del 10 de junio de 2013 da cuenta que la mula con su parte delantera inferior derecha, impactó la parte posterior del ciclomotor. Así lo demuestra la siguiente grafica contenida en el aludido informe, la cual no deja duda sobre los lugares del impacto, tanto en el tracto camión como en el velocípedo:

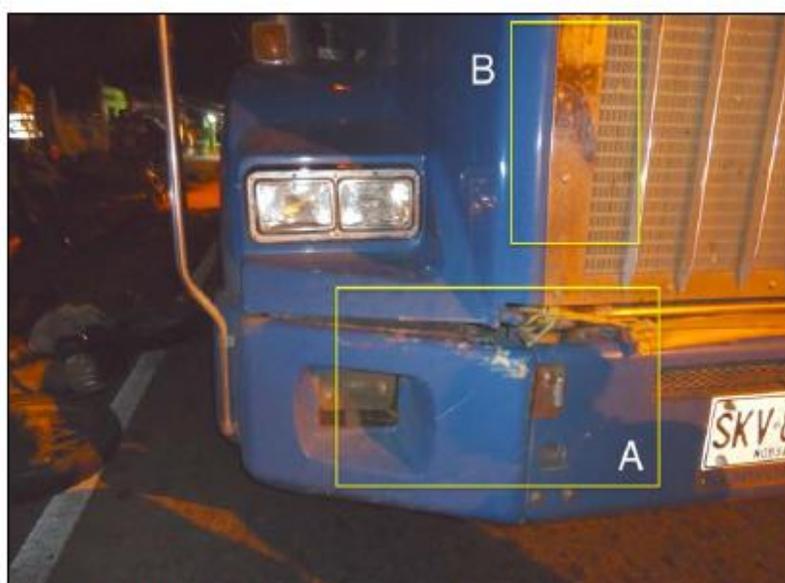
Figura 30. Parte frontal tercio derecho. El recuadro A ilustra el impacto directo (rayones, desprendimiento de pintura azul, transferencia de pintura roja), en el parachoques por primer impacto directo contra la parte posterior de la motocicleta. El recuadro B ilustra limpieza por fricción (posible hundimiento) por impacto directo contra el dorso del motociclista.

En la experticia se analizó minuciosamente la indicada fotografía No 6, dejándose en claro que la pintura roja visible en el parachoques del **tractor terminal** (cuadro A) es consecuencia **“del primer impacto directo contra la parte posterior de la motocicleta”**, mientras que el recuadro B **“ilustra limpieza por fricción (posible hundimiento) por impacto directo contra el dorso del motociclista”**. Veamos:

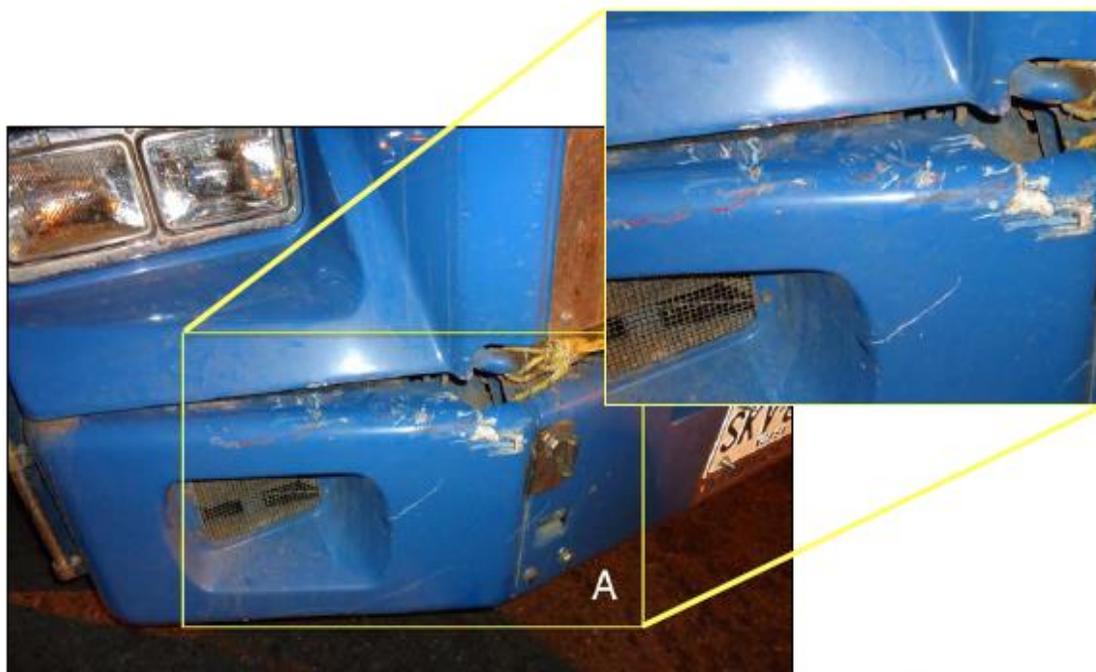
Figura 31. Parte frontal tercio derecho. El recuadro A ilustra el impacto directo (rayones, desprendimiento de pintura azul, transferencia de pintura roja), en el parachoques por primer impacto directo contra la parte posterior de la motocicleta.

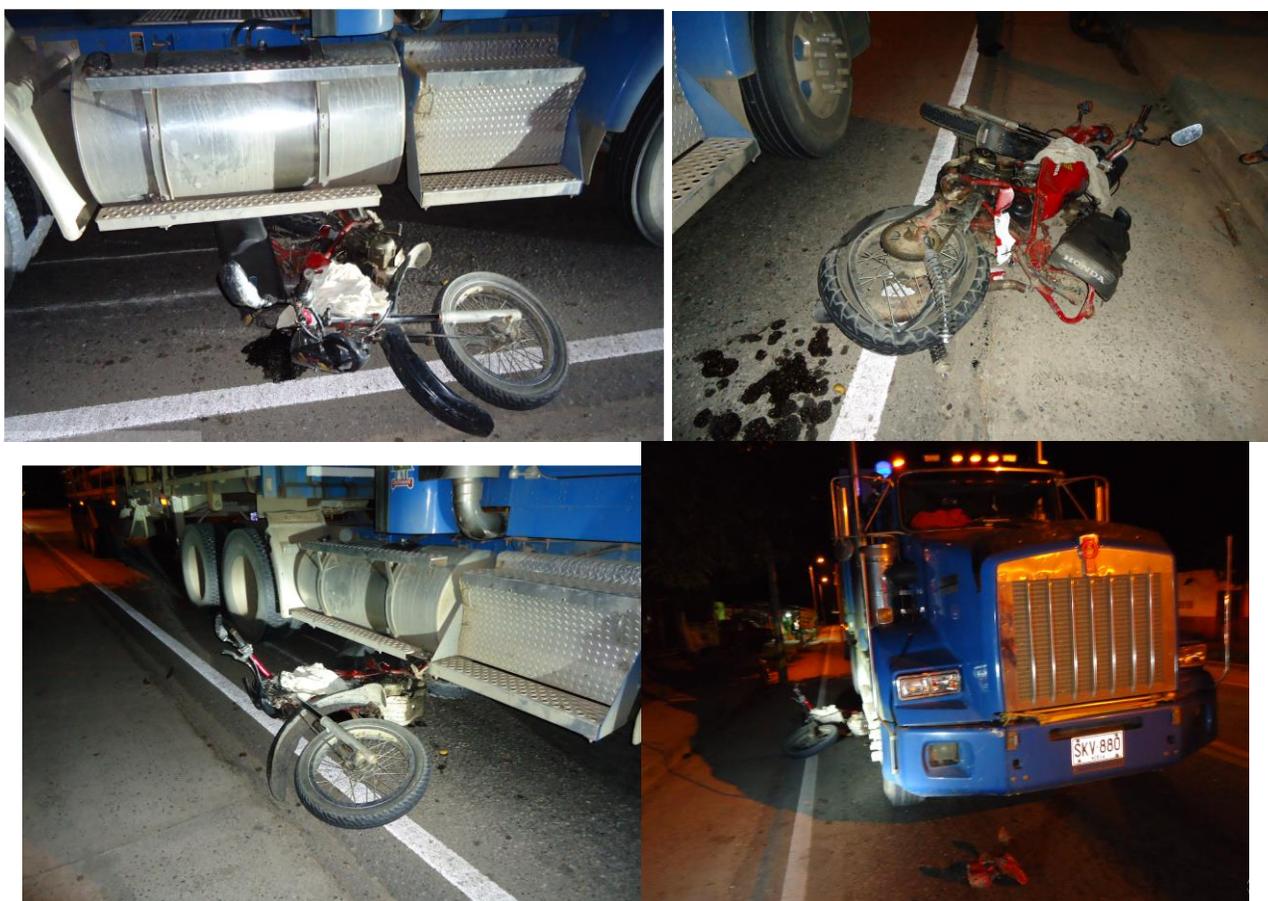
No pudo comprender el despacho que, si la motocicleta y la víctima hubiesen estado tendidos en la calzada al momento del contacto con el tractocamión de placas SVK-880 (**lo cual se descartó en el informe ejecutivo del accidente**) hubiese sido imposible que quedaran los rastros de la colisión visualizados en los recuadros A y B antes citados. En efecto: i) Por elemental lógica, no se hubiese presentado en el tractocamión la avería de que da cuenta el recuadro B citado, derivada del impacto directo contra el dorso del motociclista. **Al respecto debo enfatizar que los demandados no probaron que ese daño fuese consecuencia de un hecho anterior al accidente del 10 de junio de 2013.** ii) No hubiese quedado incrustada la motocicleta en el bomper delantero o defensa del tracto camión, en la medida en que el contacto inicial con el ciclomotor hubiese sido con las llantas de la tractomula. iii) El impacto nunca habría sido en la parte posterior de la motocicleta, tal como quedó documentado en el acta de inspección técnica a cadáver del 10 de junio de 2013. iv) El tractocamión jamás hubiese sufrido la avería en el tercio inferior derecho de su parte frontal (parachoques), debido a que esa zona no habría sido la del primer contacto con el velocípedo, en atención a que la altura de la parte del parachoques en que se observa la mancha de pintura roja, era muy superior en comparación con la altura que alcanzaba la motocicleta acostada en el pavimento. Así lo revelan diversas fotos del álbum entregado por la Fiscalía General de la Nación.

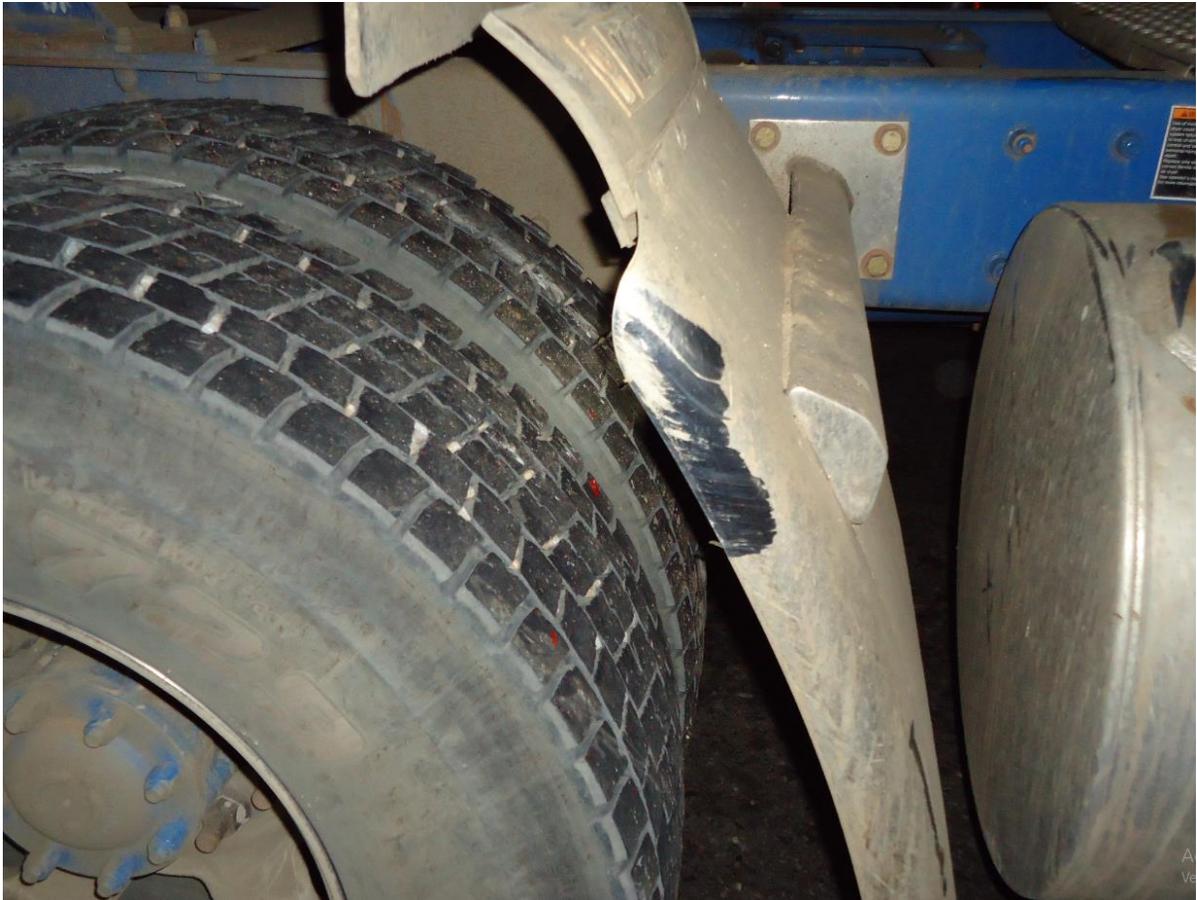
Fotografía No 37 en la que incluso se observan 3 manchas color rojo vivo y múltiples manchas minúsculas rojo opaco.

La acertada observación del perito encuentra sustento adicional en que el álbum fotográfico entregado por la Fiscalía General de la Nación, solo contiene una fotografía (*la número 37*) de 2 (1 par) de las **llantas derechas**⁸ del remolque, estando probado que el mismo se componía de 22 llantas según el inventario realizado por la Fiscalía general de la Nación el 10 de junio de 2013 a las 6:00 AM) visible a folio 230. Nótese además que, según lo afirmado por el perito, la posibilidad del contacto con la víctima fue con las “**llantas izquierdas**”, las cuales ni siquiera fueron fotografiadas.
