**SEÑOR**  
**JUEZ ONCE (11) CIVIL DEL CIRCUITO DE CALI (V)**  
**E. S. D.**

**REFERENCIA : VERBAL DECLARATIVO**  
**DEMANDANTE : DIANA KATERINE DEVIA Y OTROS**  
**DEMANDADO : SOCIEDAD LIDAGAS S.A.**  
**RADICACIÓN : 2019 - 00270-00**

- “INFORME TÉCNICO PERICIAL DE RECONSTRUCCIÓN DE ACCIDENTE DE TRÁNSITO” con 42 folios útiles. Versión digital PDF.
- Fotografías.
- Hoja de vida de la perito DIANA PATRICIA CAÑON SANCHEZ.

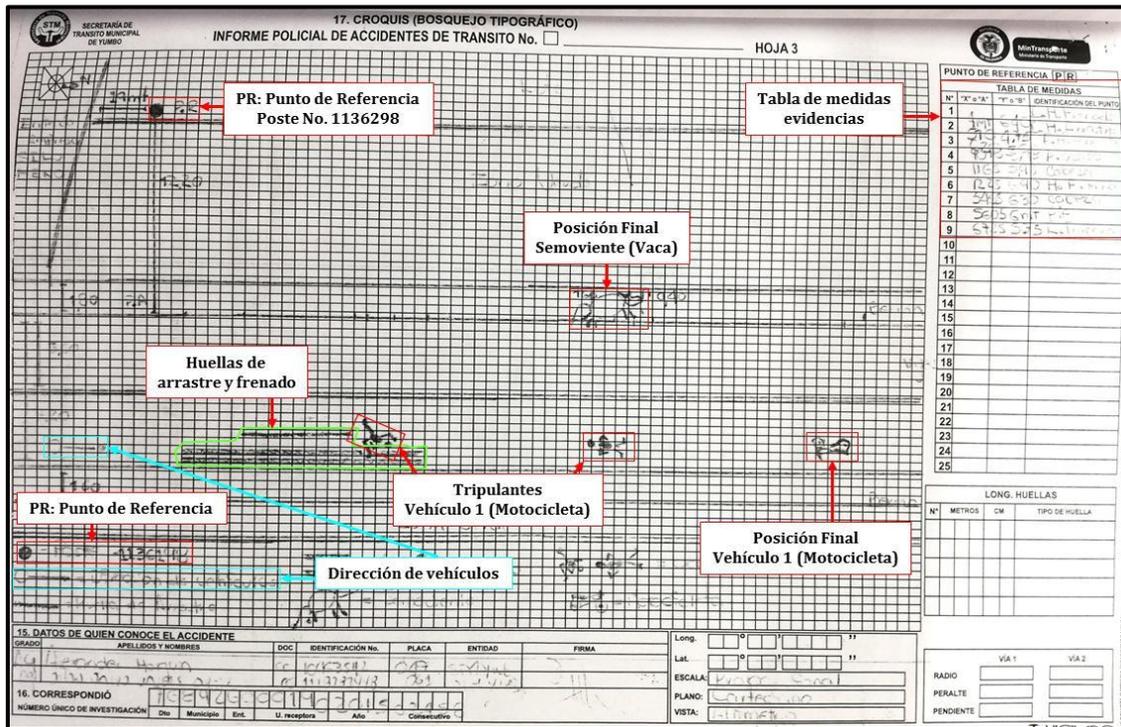
Imagen No. 4: Croquis del IPAT.

- Dentro de las evidencias registradas por las autoridades en el croquis del IPAT, se indica huella de arrastre, sin establecer el tipo de objeto que genera dicho arrastre.
- En la evidencia registrada por las autoridades no fue registrada evidencia hemática o vestigios pertenecientes a los involucrados.

Respecto a la trayectoria pre-impacto del semoviente, físicamente no es objetiva su posición final, debido a la falta de medidas por las autoridades en el croquis del IPAT; además, de certeza en posibles lesiones o rastros biológicos en el semoviente, se observan laceraciones al costado izquierdo del mismo.

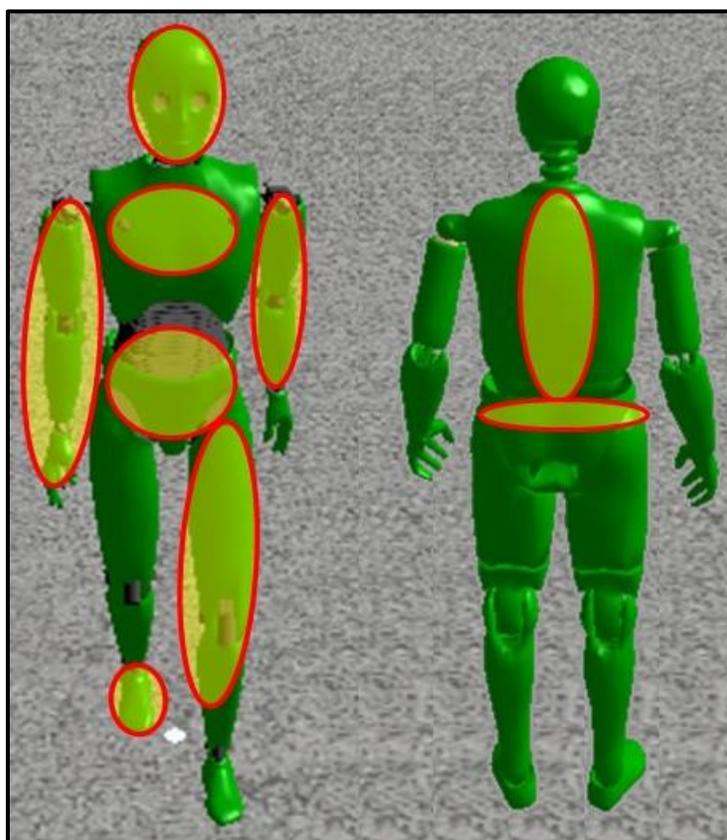
Imagen No. 5: Zonas de lesiones presentes en conductor del vehículo 1 (Motocicleta).

derechos, herida contusa en abdomen con evisceración traumática; deformidad de cráneo y cara, con herida contusa que produce fracturas múltiples que ocasionan ausencia de tejido encefálico. Fractura de clavícula, de arcos costales, luxofractura de columna cervical con sección medular completa, fractura de húmero, radio y cubitos izquierdos.

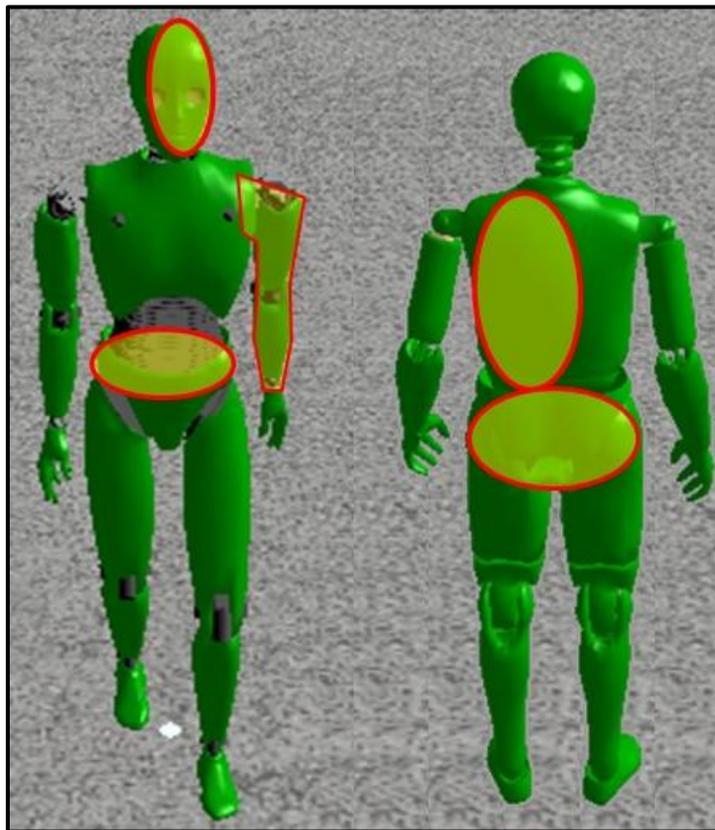
Imagen No. 8: Zonas de lesiones presentes en conductor del vehículo 1 (Motocicleta).

- Dentro de los principales hallazgos de necropsia se relacionan evidencia de escoriaciones en hemicara izquierda, herida contusa en cavidad oral, fractura expuesta de maxilar superior, deformidad cráneo facial por aplastamiento de predominio izquierdo, escoriaciones en región dorsal izquierda, lumbar, glútea izquierda. Heridas contusas en miembro superior izquierdo y axila izquierdo, herida extensa a nivel de cadera y muslo derecho con exposición de cabeza femoral y visceras toraco abdominales.
- En el examen exterior indican “de un hombre adulto de contextura media, de raza mestiza, de aspecto cuidado, con prendas de vestir colocadas adecuadamente en su sitio corporal”. (Ver Imagen No. 7)

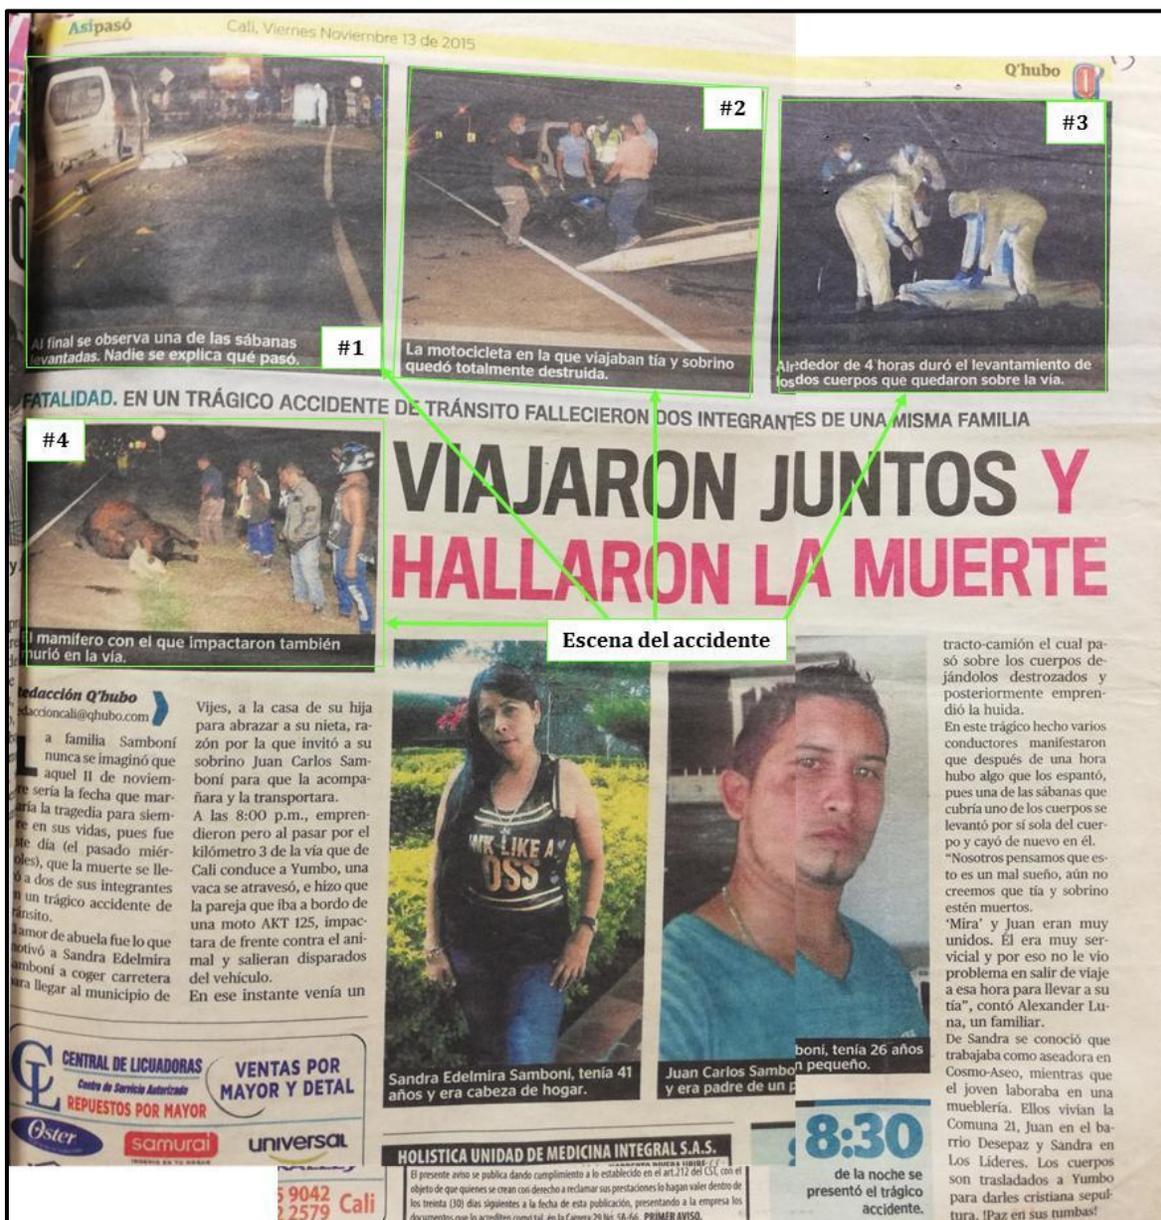
Imagen No. 11: Noticia periódico Q'HUBO.

- Relatan en el periódico que el vehículo1 (Motocicleta) corresponde a una Motocicleta AKT, que transitaba en sentido Cali-Yumbo.
- En este periódico se registraron 4 fotografías del lugar del accidente, donde se perciben evidencias descritas por las autoridades en el IPAT. (Imagen No. 11)

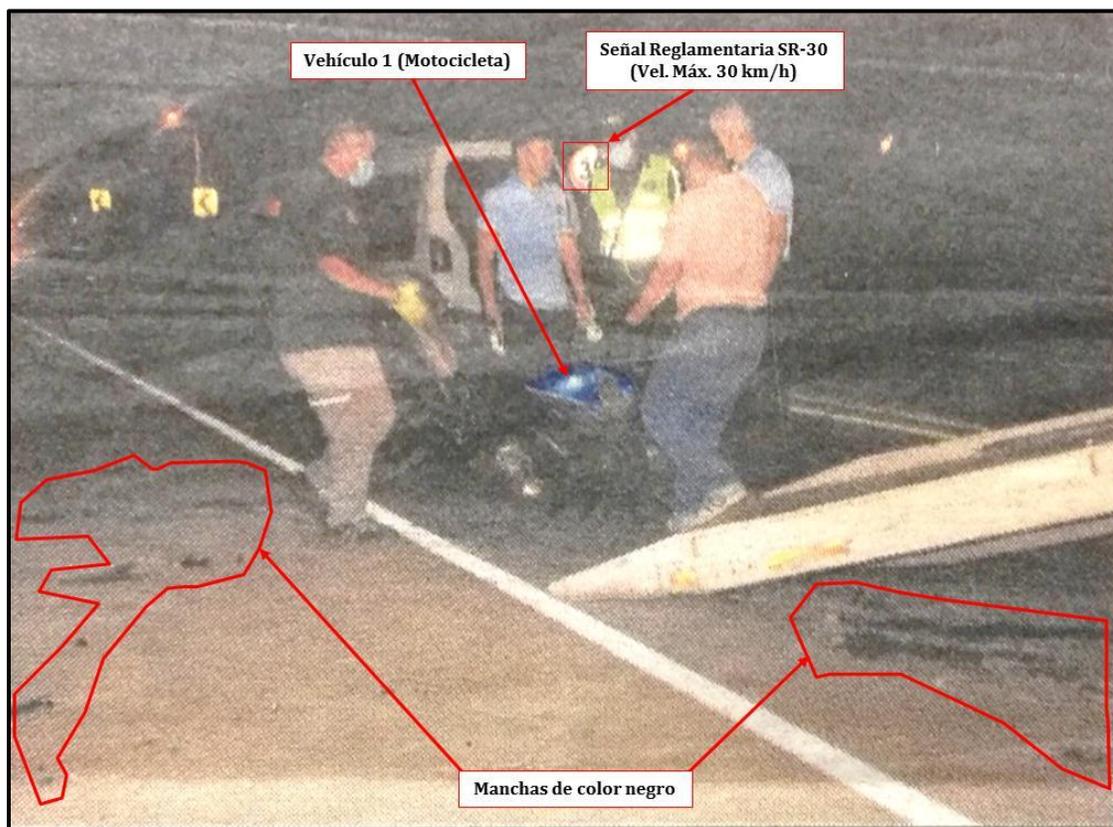
Imagen No. 13: Evidencias en la escena del accidente.

- Por medio de la fotografía No. 2 del periódico, se perciben las labores de las autoridades durante la inmovilización del vehículo 1 (Motocicleta); alrededor de la zona donde se encuentran las autoridades se observan manchas de color negro sobre la vía, que podrían ser vestigios de los involucrados en el accidente y se distingue una señal reglamentaria SR-30: Velocidad Máxima 30km/h. (Ver Imagen No. 13)

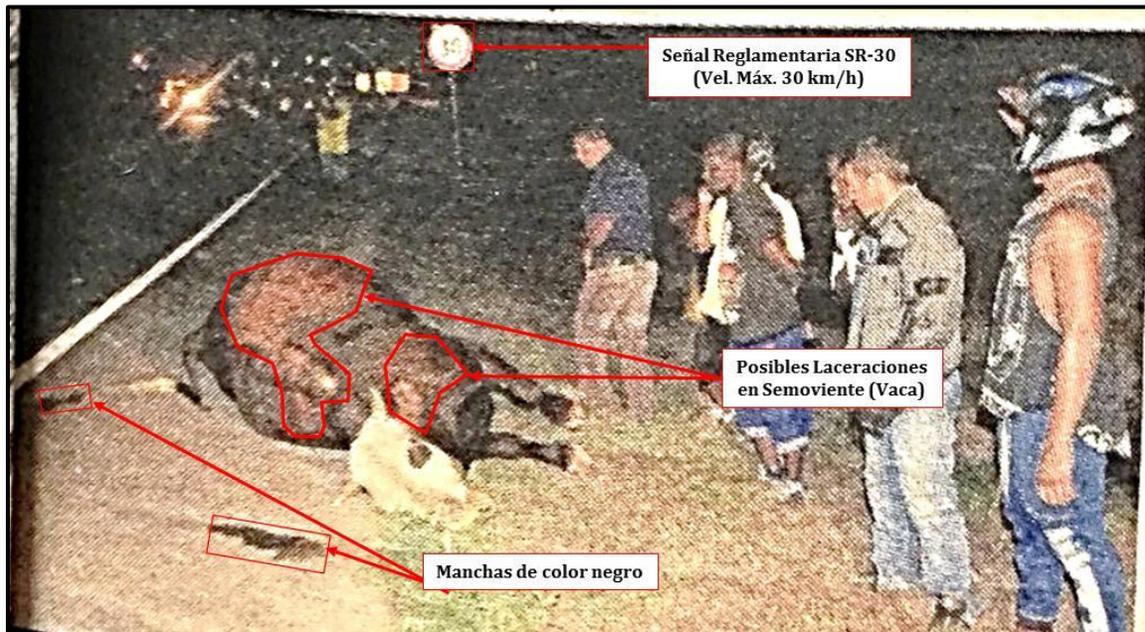
Imagen No. 14: Semoviente en la escena del accidente.

- La fotografía No. 3 del periódico, muestra las labores de las autoridades con el levantamiento de los cadáveres.
- EN la fotografía No. 4 del periódico, se observa la posición final del semoviente (Vaca), ubicada sobre la berma y parte de la berma del carril que conduce de Vijes a Yumbo; en el semoviente se perciben posibles laceraciones al costado izquierdo y sobre la berma se evidencian manchas de color negro, sin ser posible determinar su procedencia y existencia anterior. (Ver Imagen No. 14)
- En la parte superior de la fotografía No. 4 del periódico, se observa una señal reglamentaria (SR-30: Velocidad Máxima 30km/h) cerca de la posición final del semoviente. (Ver Imagen No. 14)

- Se hallaron las características geométricas y el estado de la vía similares a las descritas por las autoridades el día del accidente y observadas en las fotografías del periódico del lugar del accidente, sin embargo, en la actualidad no se evidencian las mismas señales de pedestal existentes para el día de los hechos, en la actualidad no se encontro la señal reglamentaria SR-30 (Velocidad Máxima 30km/h) que se observa en la fotografía No. 4 del periódico (Imagen No. 14 de este informe). (Ver Imagen No. 15)

Por medio de la aplicación GOOGLE EARTH se verifico la señalización y demarcación para el año 2015 y se observa la existencia de la señal reglamentaria SR-30 (Velocidad Máxima 30km/h) que se observa en la fotografía No. 4 del periódico (Imagen No. 14 de este informe); señalización que no fue referenciada ni diagramada por las autoridades en el IPAT. (Ver Imágenes No. 16, No. 17, No. 18 y No. 19)

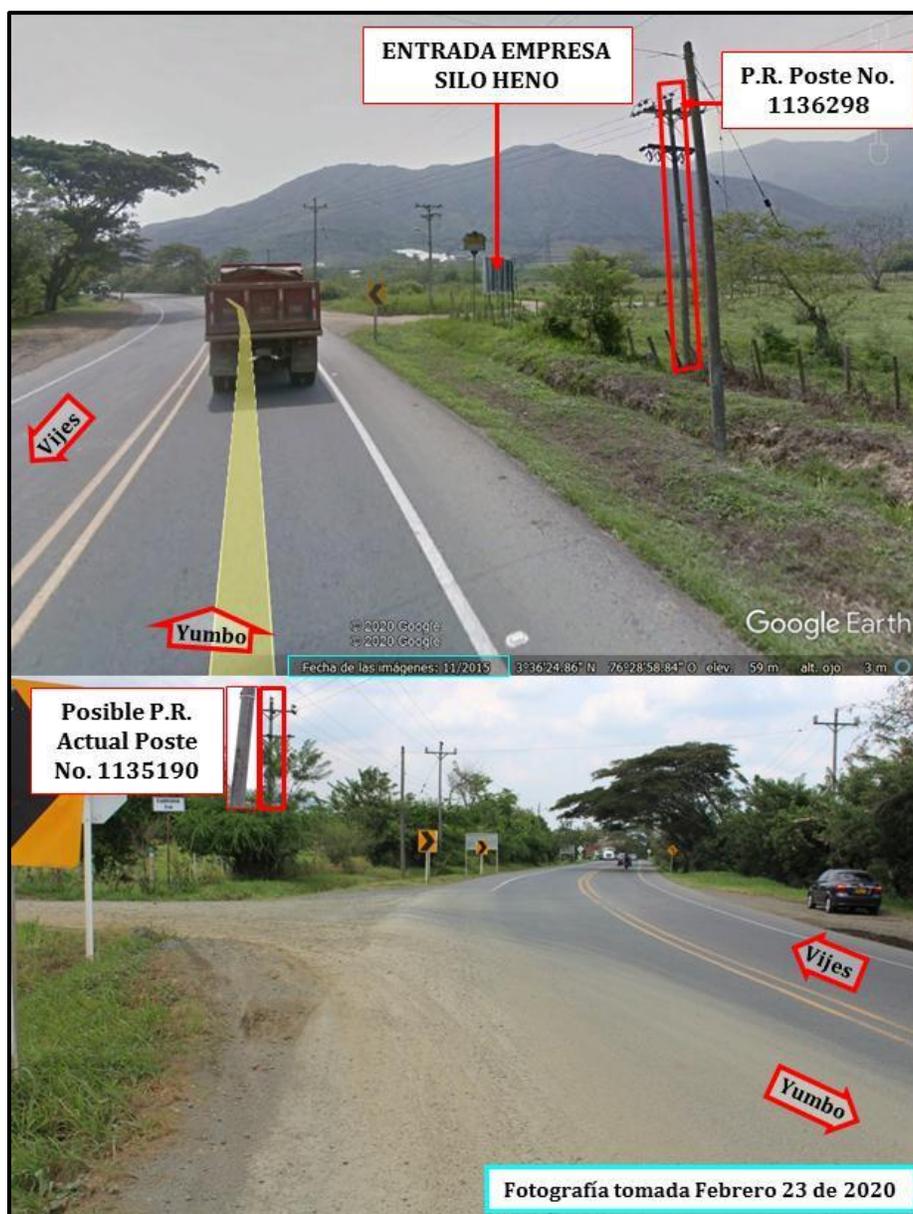
Imagen No. 20: Punto de Referencia Poste de Energía.

El Punto de Referencia señalado por las autoridades en el croquis del IPAT, Poste No. 1136298 y Entrada Empresa SILO HENO (Letrero existente para el día del accidente), puntos de referencia que en la actualidad no se encuentran, se distingue el Poste de Energía No. 1135190 (números borrosos en el Poste) muy cercano a la entrada referenciada por las autoridades en el croquis del IPAT. (Ver Imagen No. 20)
